# Asbestinventarisatattest

Elf Julistraat 15, 8020 Oostkamp

Attestnummer : 20251023-000385.000

Uitgegeven op : 23.10.2025

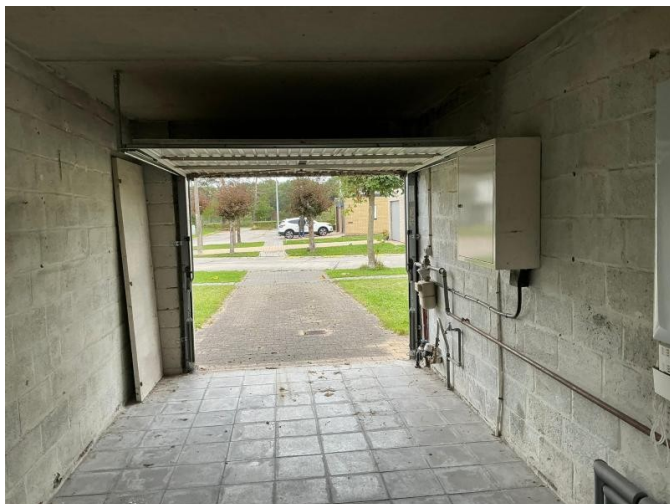
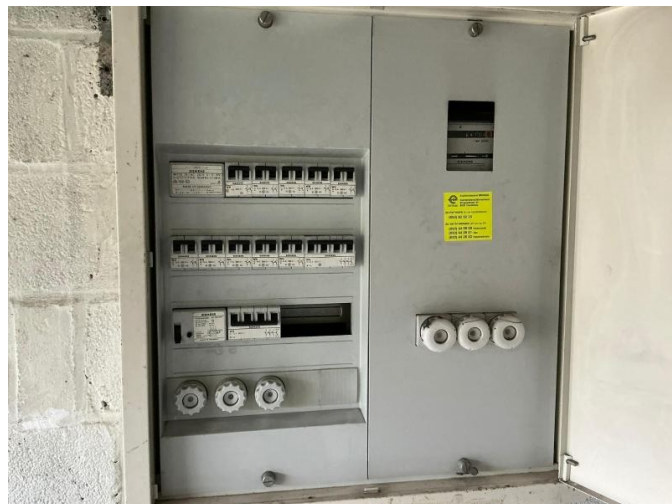
Het asbestmateriaal valt onder de mijlpaal van 2040.

Verwijderen

- Eenvoudige handelingen: mag via doe-het-zelf of door werknemer(s) met opleidingsattest eenvoudige handelingen  
In de periode dat de toepassingen werden vervaardigd, werden frequent asbesthoudende vezels in bakeliet gebruikt.

Het elektrisch materiaal konden niet bemonsterd worden zonder destructief onderzoek. Tevens kon ook auditief onderzoek geen definitief uitsluitsel geven mbt de al of niet aanwezigheid van asbestvezels in de bakeliet.

| Eindbeoordeling materiaalrisico | Verhoogd materiaalrisico en/of verhoogde kans op vezelvrijgave |

| Asbestsoort (vezeltype) | Crocidoliet aanwezig |
| Toestand van het materiaal | Licht beschadigd, licht verweerd. Intact calciumsilicaatmateriaal of categorie III 'gebondenheid' |

| Beschrijving | Zekeringskast - elektrische toepassingen |

- Zorg voor een veilig beheer. Vermijd het beschadigen van het asbestmateriaal. Controleer de toestand jaarlijks op wijzigingen.
- Voer bijkomende staalname(s) uit.

U mag enkel het elektrisch materiaal zelf verwijderen indien u over het juiste persoonlijk beschermingsmateriaal (PBM's) beschikt (een FFP3 wegwerpmasker of halfgelaatsmasker met P3 filter, een wegwerpoveral Tyvek CAT III type 5 of 6, stevige wegwerphandschoenen en afspoelbare schoenen). Tijdens de werken dient u het elektrisch materiaal continu te vernevelen met water of een aangepast fixeermiddel.

De asbestverdachte toepassing en de gebruikte PBM's dient u dubbel te verpakken in stevige plastic en naar het containerpark of een erkend asbestinzamelaar te brengen.

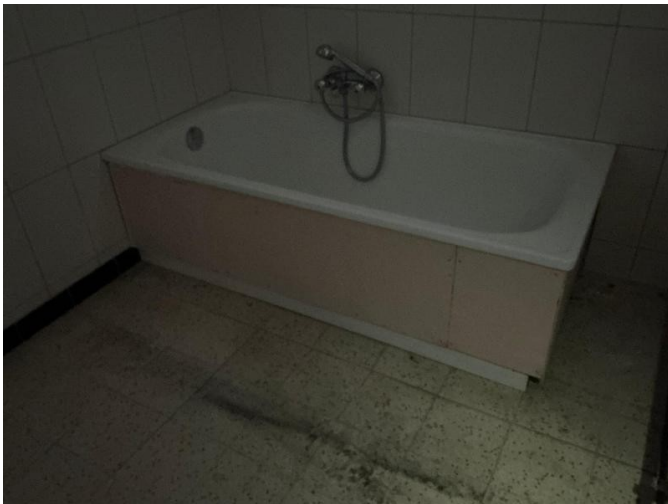
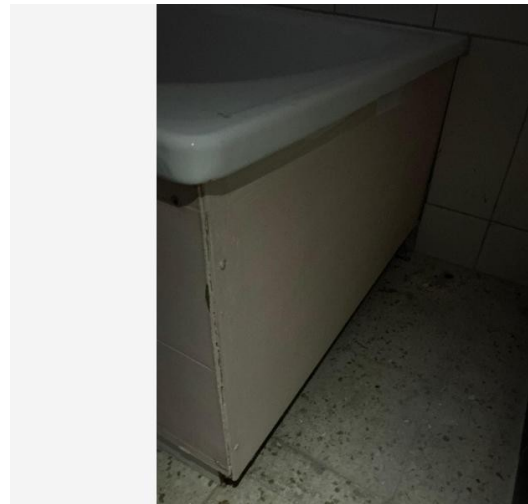
Het asbestmateriaal valt onder de mijlpaal van 2040.

Verwijderen

| Eindbeoordeling materiaalrisico | Verhoogd materiaalrisico en/of verhoogde kans op vezelvrijgave |

| Asbestsoort (vezeltype) | Crocidoliet aanwezig |
| Toestand van het materiaal | Licht beschadigd, licht verweerd. Intact calciumsilicaatmateriaal of categorie III 'gebondenheid' |

| Beschrijving | Badkamer - bad plaat |

- Zorg voor een veilig beheer. Vermijd het beschadigen van het asbestmateriaal. Controleer de toestand jaarlijks op wijzigingen.
- Voer bijkomende staalname(s) uit.

- Eenvoudige handelingen: mag via doe-het-zelf of door werknemer(s) met opleidingsattest eenvoudige handelingen  
We raden aan om het asbestverdachte materiaal te laten verwijderen door een firma met een opleidingsattest eenvoudige handelingen. U mag, in principe, ongeacht beschadigingen of vrije asbestvezels, deze asbestverdachte toepassing ook zelf verwijderen met inachtneming van de nodige veiligheidsmaatregelen om uzelf en uw omgeving te beschermen. Een beschadigde asbestverdachte toepassing in slechte staat kan makkelijk verder breken of vergruizen. Er komen dan schadelijke asbestvezels vrij die ingeademd kunnen worden.

beschermingsmateriaal (PBM's) beschikt (een FFP3 wegwerpmasker of halfgelaatsmasker met P3 filter, een wegwerpoveral Tyvek CAT III type 5 of 6, stevige wegwerphandschoenen en afspoelbare schoenen). Tijdens de werken dient u het asbestverdachte materiaal continu te vernevelen met water of een aangepast fixeermiddel. De asbestverdachte toepassing mag niet verder beschadigd of vergruisd geraken.

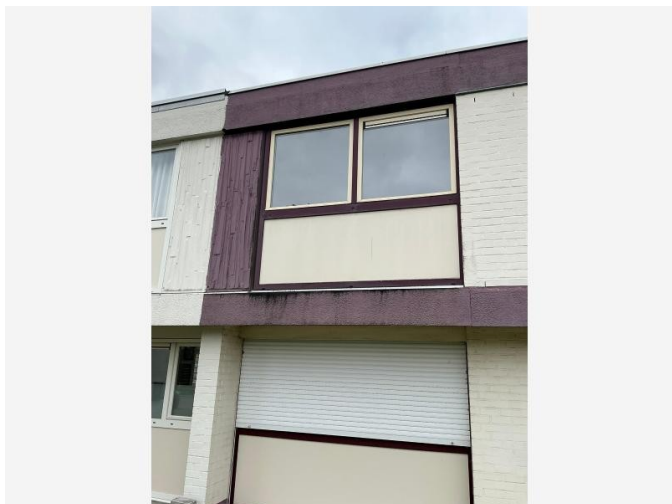
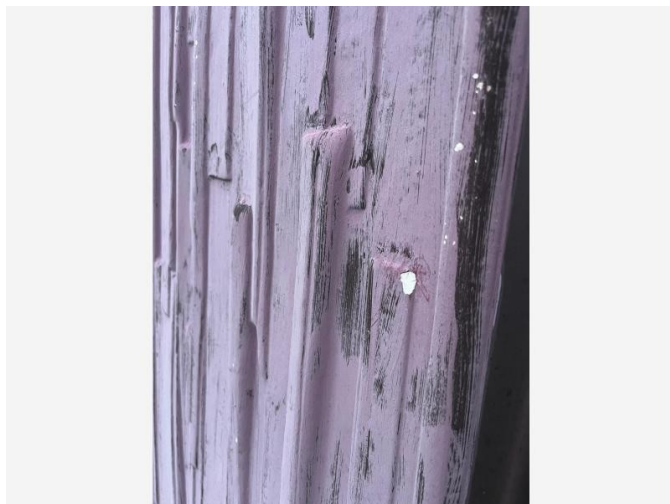
Het asbestmateriaal valt onder de mijlpaal van 2040.

Zorgvuldig beheren

- Zorg voor een veilig beheer. Vermijd het beschadigen van het asbestmateriaal. Controleer de toestand jaarlijks op wijzigingen.

- Eenvoudige handelingen: mag via doe-het-zelf of door werknemer(s) met opleidingsattest eenvoudige handelingen  
We raden aan om het asbestverdachte materiaal te laten verwijderen door een firma met een opleidingsattest eenvoudige handelingen. U mag, in principe, ongeacht beschadigingen of vrije asbestvezels, deze asbestverdachte toepassing ook zelf verwijderen met inachtneming van de nodige veiligheidsmaatregelen om uzelf en uw omgeving te beschermen. Een beschadigde asbestverdachte toepassing in slechte staat kan makkelijk verder breken of vergruizen. Er komen dan schadelijke asbestvezels vrij die ingeademd kunnen worden.

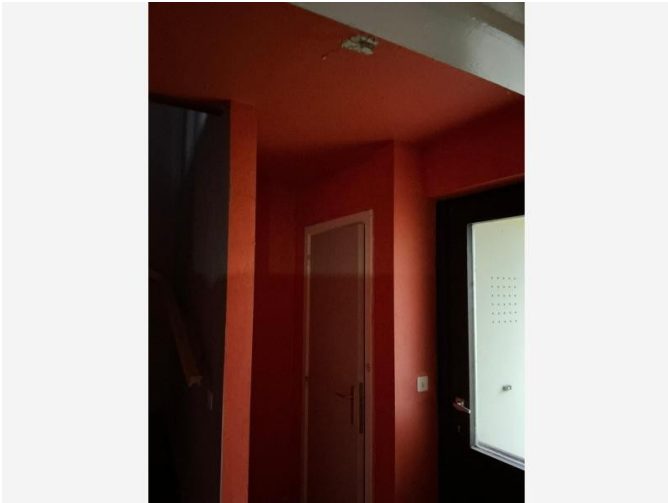
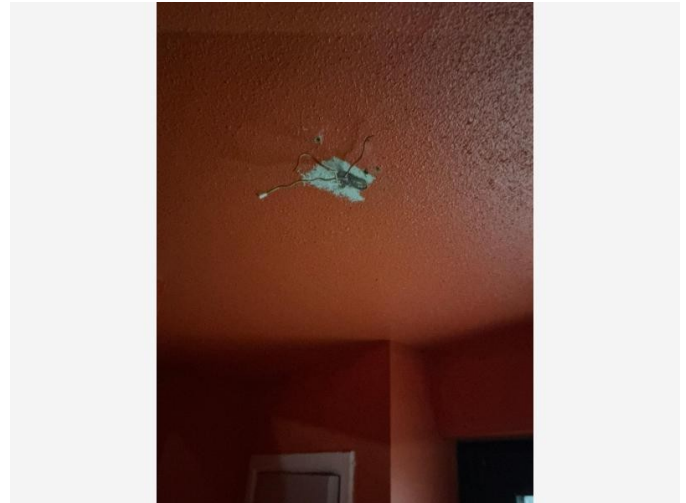
## Fiche 15: Pleisterwerk plafonds

Geen asbest

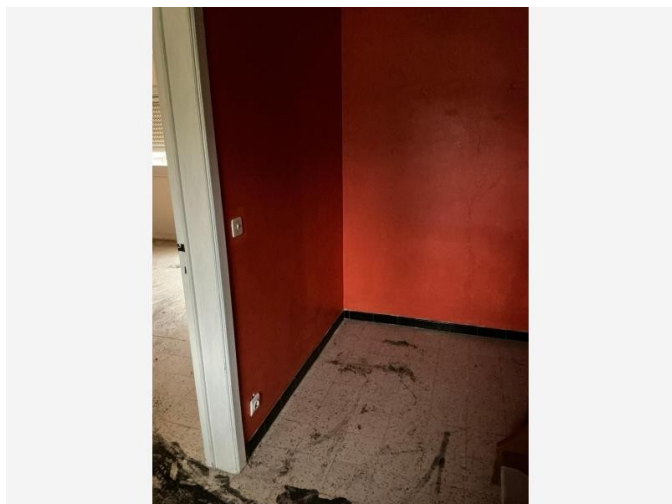
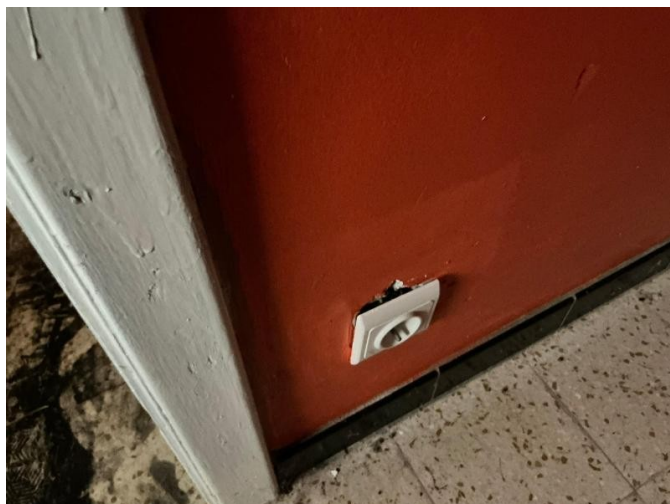
## Fiche 16: Pleisterwerk muren

Geen asbest

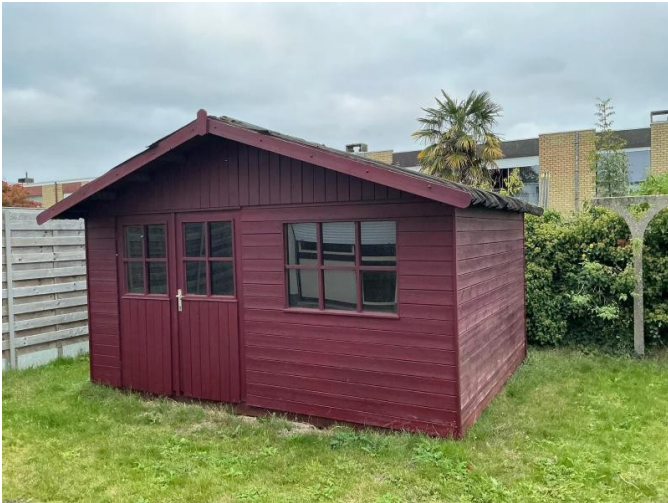
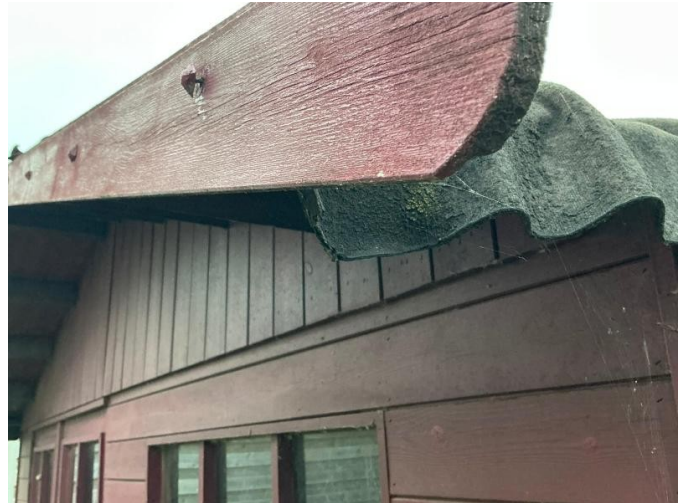
## Fiche 17: Tuinhuis - roofinggolfplaten

Geen asbest

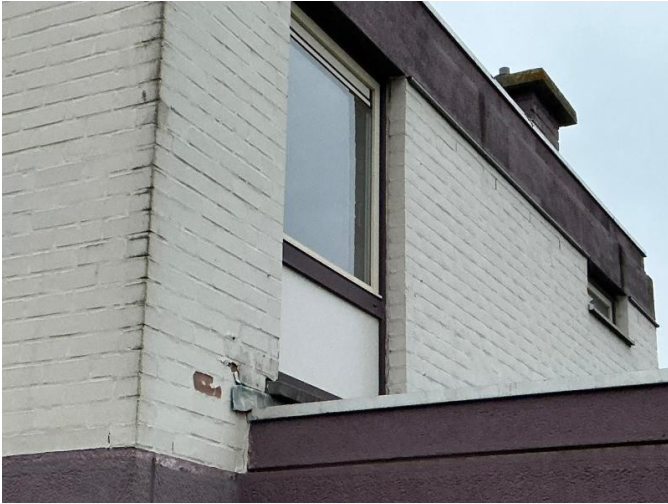
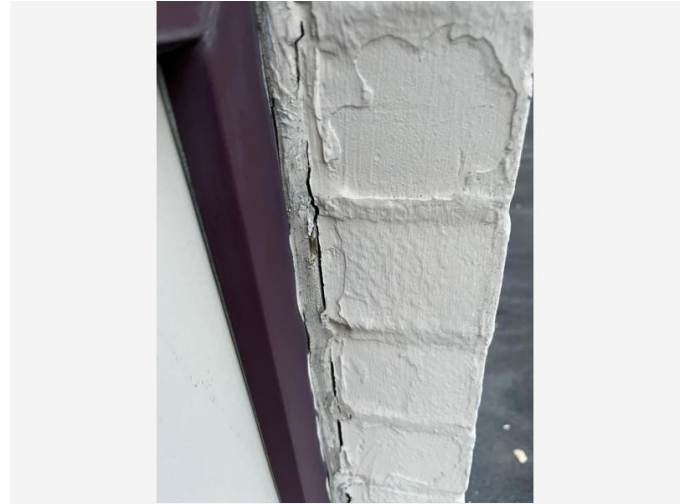
## Fiche 20: Schrijnwerk mastiek tussen metselwerk en schrijnwerk

Geen asbest
