# Asbestinventarisatattest

Elf Julistraat 17, 8020 Oostkamp

Attestnummer : 20251023-000389.000

Uitgegeven op : 23.10.2025

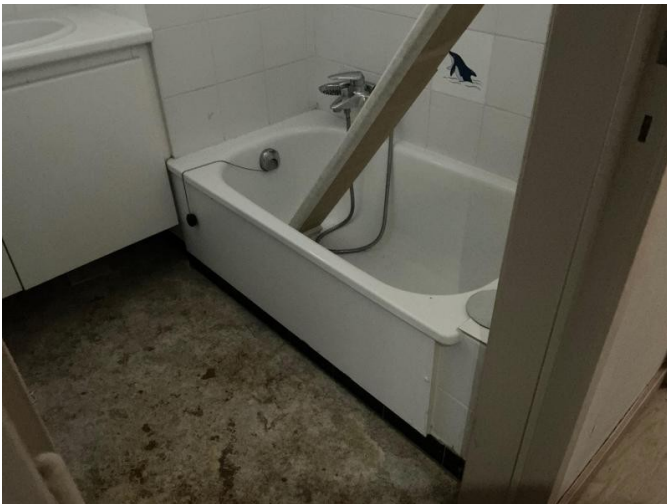
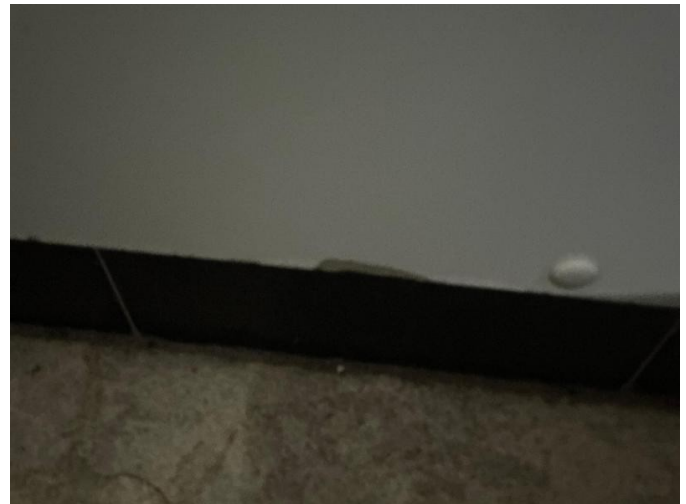
Het asbestmateriaal valt onder de mijlpaal van 2040.

Verwijderen

| Eindbeoordeling materiaalrisico | Verhoogd materiaalrisico en/of verhoogde kans op vezelvrijgave |

| Asbestsoort (vezeltype) | Crocidoliet aanwezig |
| Toestand van het materiaal | Licht beschadigd, licht verweerd. Intact calciumsilicaatmateriaal of categorie III 'gebondenheid' |

| Beschrijving | Badkamer - bad plaat |
| Asbestmateriaal | Plaat, paneel, tablet - Geëmailleerd, type Glasal |

- Zorg voor een veilig beheer. Vermijd het beschadigen van het asbestmateriaal. Controleer de toestand jaarlijks op wijzigingen.
- Voer bijkomende staalname(s) uit.

- Eenvoudige handelingen: mag via doe-het-zelf of door werknemer(s) met opleidingsattest eenvoudige handelingen  
We raden aan om het asbestverdachte materiaal te laten verwijderen door een firma met een opleidingsattest eenvoudige handelingen. U mag, in principe, ongeacht beschadigingen of vrije asbestvezels, deze asbestverdachte toepassing ook zelf verwijderen met inachtneming van de nodige veiligheidsmaatregelen om uzelf en uw omgeving te beschermen. Een beschadigde asbestverdachte toepassing in slechte staat kan makkelijk verder breken of vergruizen. Er komen dan schadelijke asbestvezels vrij die ingeademd kunnen worden.

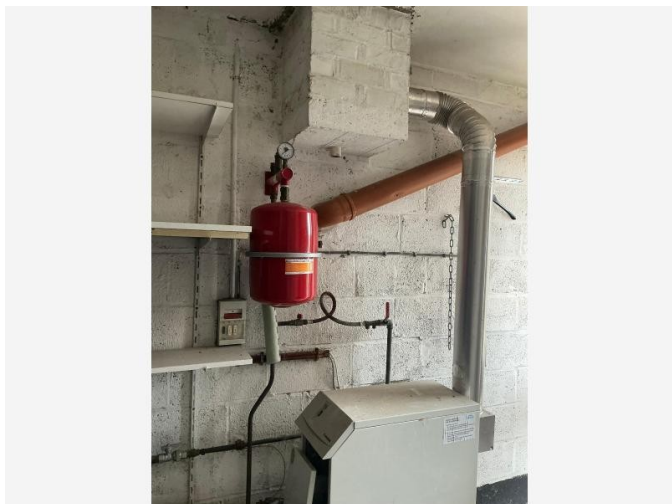
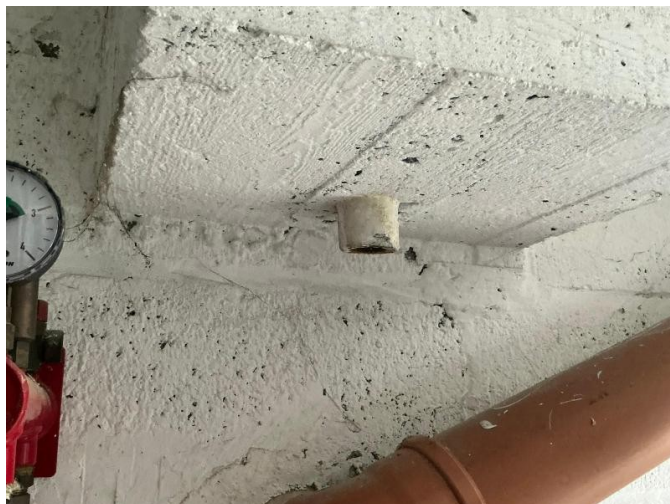
Het asbestmateriaal valt onder de mijlpaal van 2040.

Zorgvuldig beheren

| Eindbeoordeling materiaalrisico | Laag materiaalrisico en/of verlaagde kans op vezelvrijgave |

| # | Type | Referentie | Resultaat |
|---|---|---|---|
| 2.1 | Puntmonster | MM04 | Crocidoliet, Chrysotiel |

| Beschrijving | Garage - vezelcementbuis |
| Asbestmateriaal | Buis, koker, leiding, pijp, doorvoer |

- Zorg voor een veilig beheer en verwijder dit asbestmateriaal wanneer het bij werken eenvoudig bereikbaar wordt. Controleer de toestand jaarlijks op wijzigingen.
- Voer bijkomende staalname(s) uit.

- Eenvoudige handelingen: mag via doe-het-zelf of door werknemer(s) met opleidingsattest eenvoudige handelingen  
We raden aan om het asbestverdachte materiaal te laten verwijderen door een firma met een opleidingsattest eenvoudige handelingen. U mag, in principe, ongeacht beschadigingen of vrije asbestvezels, deze asbestverdachte toepassing ook zelf verwijderen met inachtneming van de nodige veiligheidsmaatregelen om uzelf en uw omgeving te beschermen. Een beschadigde asbestverdachte toepassing in slechte staat kan makkelijk verder breken of vergruizen. Er komen dan schadelijke asbestvezels vrij die ingeademd kunnen worden.

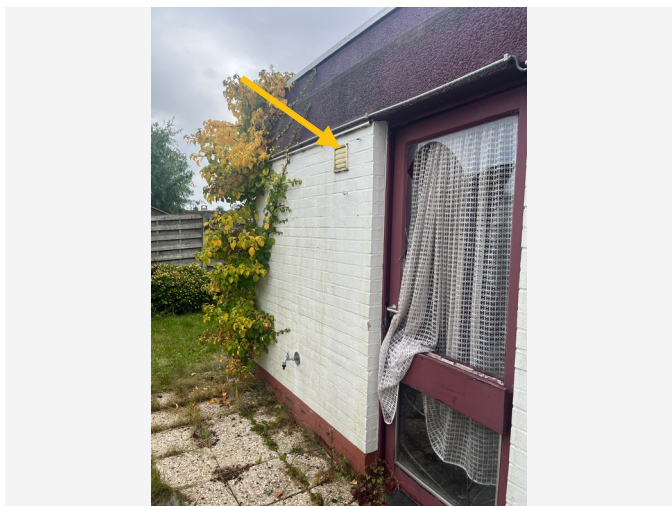
Situeringsfoto

**Reden:** Er is geen volledige risicobeoordeling mogelijk

**Uitleg van de asbestdeskundige:** Achter het verluchttingsrooster zijn mogelijks asbestverdachte toepassingen deze zijn momenteel niet waarneembaar.

Indien bij werkzaamheden het verluchttingskanaal waarneembaar zou zijn, dient het alsnog geïnspecteerd te worden.

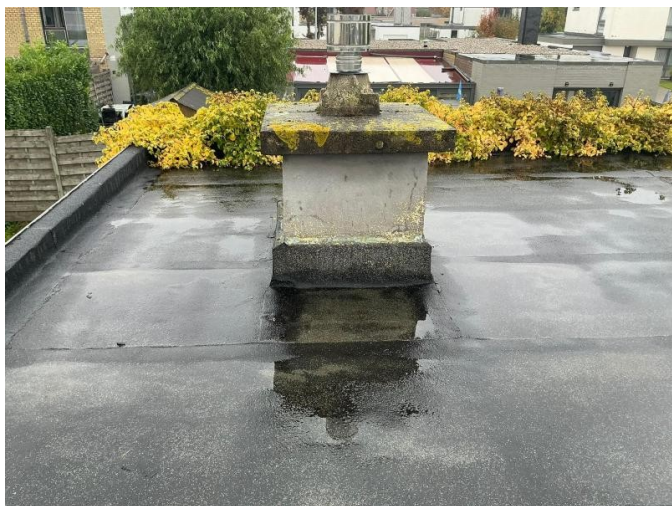
*Situeringsfoto*

**Reden:** Er is geen volledige risicobeoordeling mogelijk

**Uitleg van de asbestdeskundige:** Omwille de volledige afwerking van de schouw in de garage is deze schouw niet te onderzoeken zonder destructief onderzoek of gespecialiseerd materiaal nl. inspectiecamera. Dit gespecialiseerde materiaal was niet ter plaatse tijdens het inspectiebezoek (langs de schoorsteen kan de binnenzijde van de schouw geïnspecteerd worden).

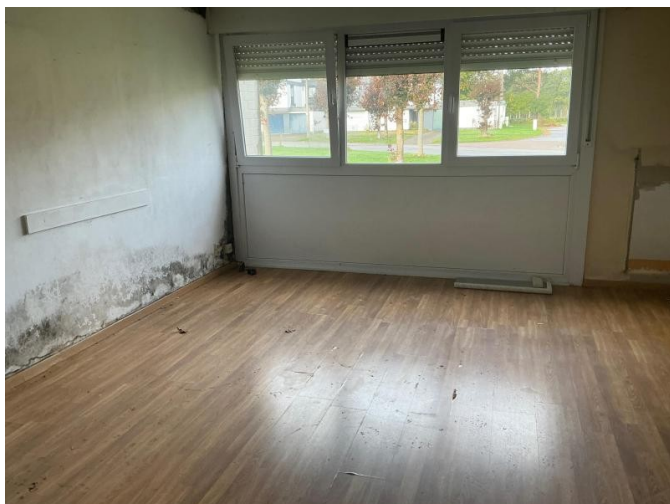
Vrije foto

De vloerbekledingen bestaande uit laminaat waren in goede staat en er waren geen beschadiging vast te stellen. Een destructief onderzoek is aan te raden bij grondige verbouwingswerken, om eventuele onderliggende vloerbekledingen en lijmen te onderzoeken en te bemonsteren. Dit destructief onderzoek behoort momenteel niet tot onze taak in deze opdracht.

Wij raden u aan om op dat moment contact met ons op te nemen om alsnog bijkomend onderzoek te verrichten. [www.asbestconsulting.be](http://www.asbestconsulting.be)

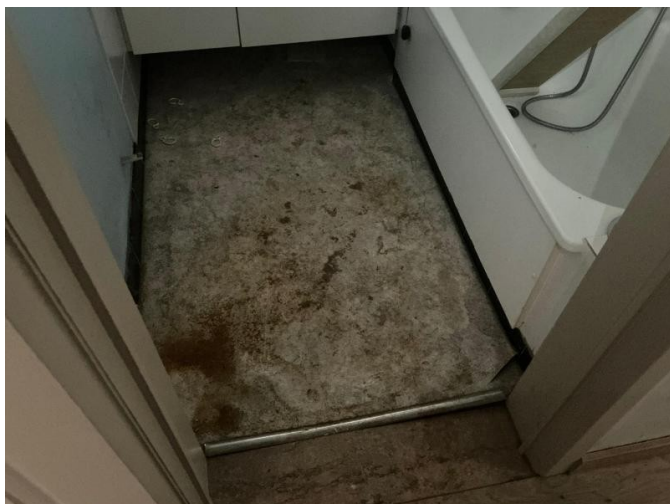
Vrije foto

De plinten waren in goede staat en er was geen beschadiging vast te stellen.

In de periode dat deze woning werd gebouwd, werd frequent asbestverdachte tegellijm gebruikt.

Indien bij werken de tegels zouden verwijderd worden, dient er met de nodige zorg te worden mee omgesprongen en

dient u ons alsnog te contacteren voor een staalname.

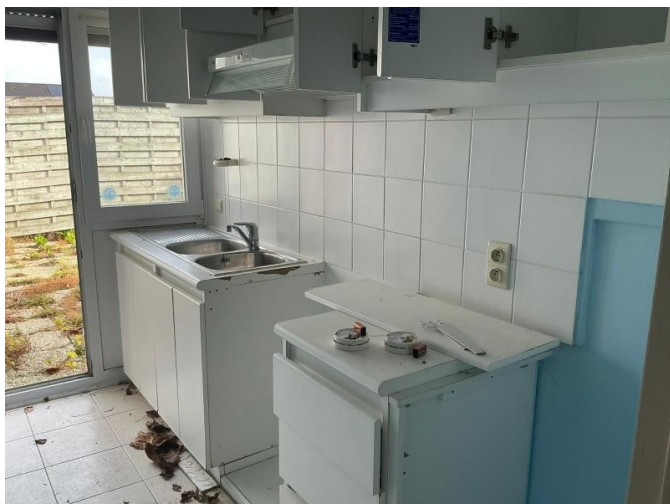
Vrije foto

De faiencetegels waren in goede staat en er was geen beschadiging vast te stellen.

In de periode dat deze woning werd gebouwd, werd frequent asbestverdachte tegellijm gebruikt.

Indien bij werken de tegels zouden verwijderd worden, dient er met de nodige zorg te worden mee omgesprongen en

dient u ons alsnog te contacteren voor een staalname.

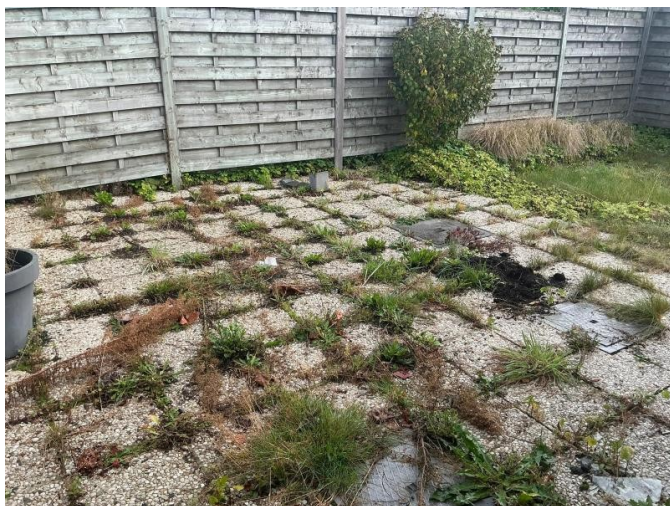
Vrije foto

Op het moment dat deze woning werd gebouwd, werden regelmatig asbestverdachte toe-en afvoerbuizen geplaatst.

De putten konden geopend worden maar omdat de woning in gebruik was, waren ze niet leeg.

Visueel werden er geen asbestverdachte toepassingen opgemerkt. Dit sluit niet uit dat bij lege putten of bij graafwerken asbestverdachte toepassingen zouden aanwezig zijn. Deze asbestverdachte toepassingen moeten alsnog onderzocht worden.

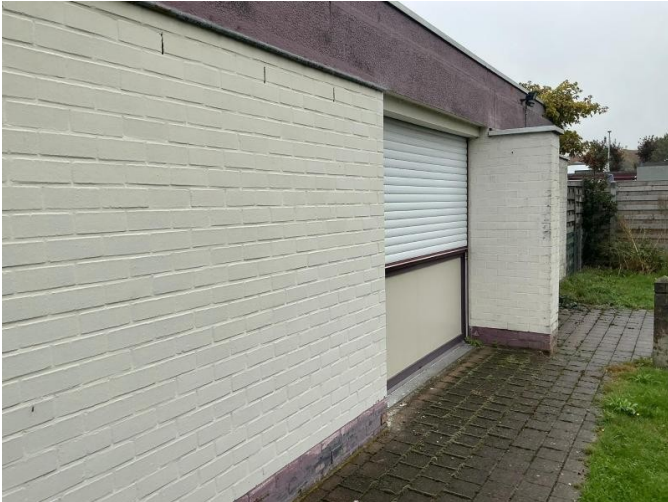
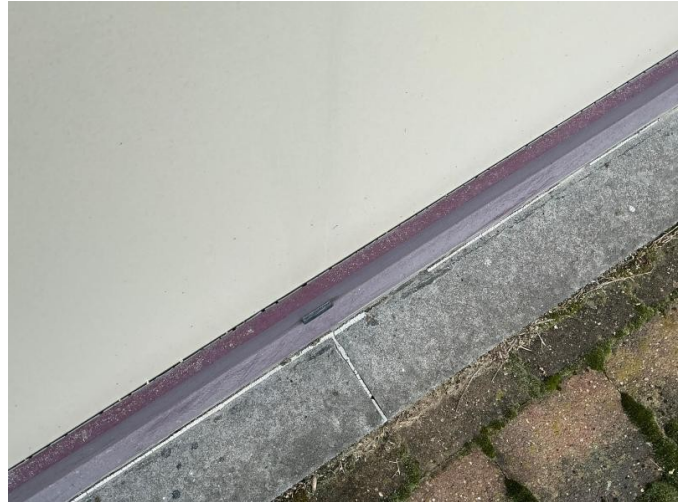
## Fiche 9: Schrijnwerk mastiek tussen metselwerk en schrijnwerk

Geen asbest

| # | Type | Referentie | Resultaat |
|---|---|---|---|
| 9.1 | Puntmonster | MM03 | Geen asbest |

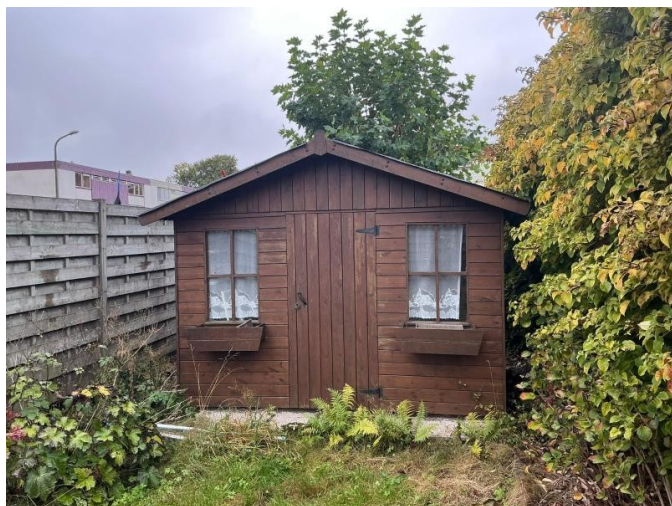
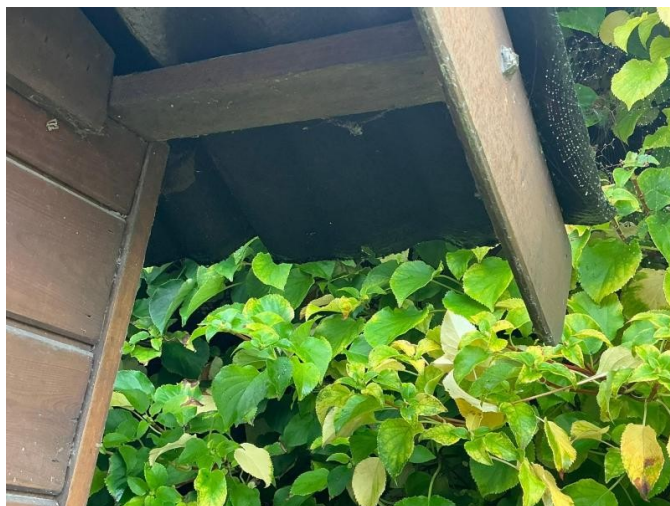
## Fiche 10: Tuinhuis - roofinggolfplaten

Geen asbest

| # | Type | Referentie | Resultaat |
|---|---|---|---|
| 10.1 | Puntmonster | MM06 | Geen asbest |

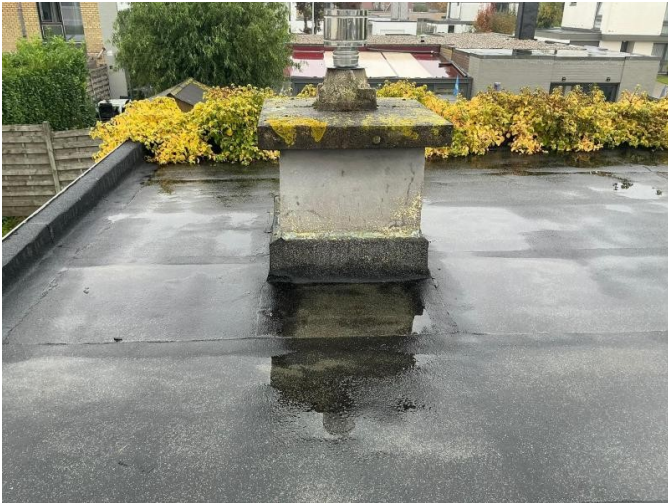
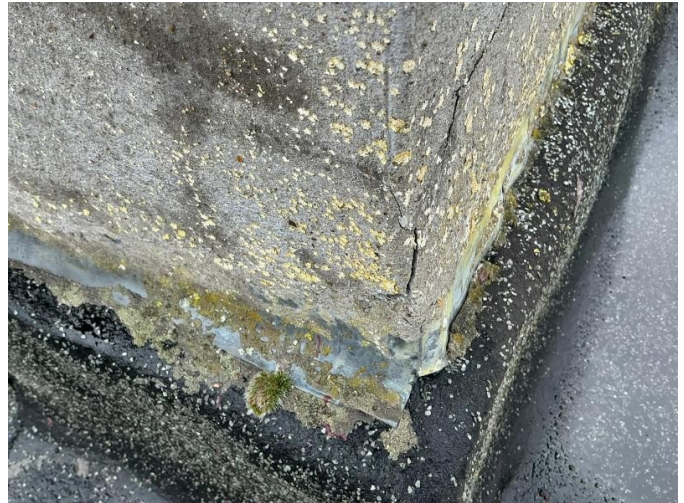
Geen asbest

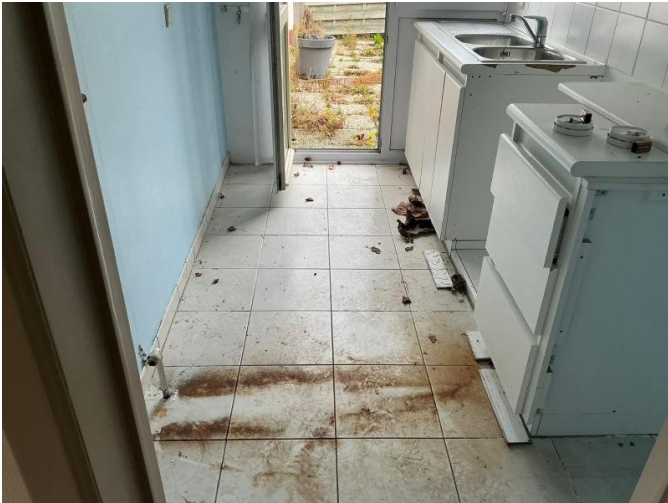
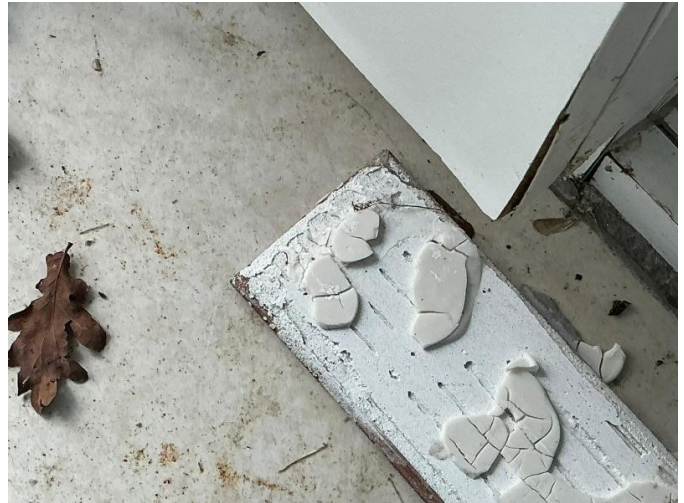
## Fiche 12: Keuken - plinten tegellijn

Geen asbest
