# Asbestinventarisatattest

Klokstraat 23, 8000 Brugge

Attestnummer : 20260730-000197.001

Uitgegeven op : 30.07.2026

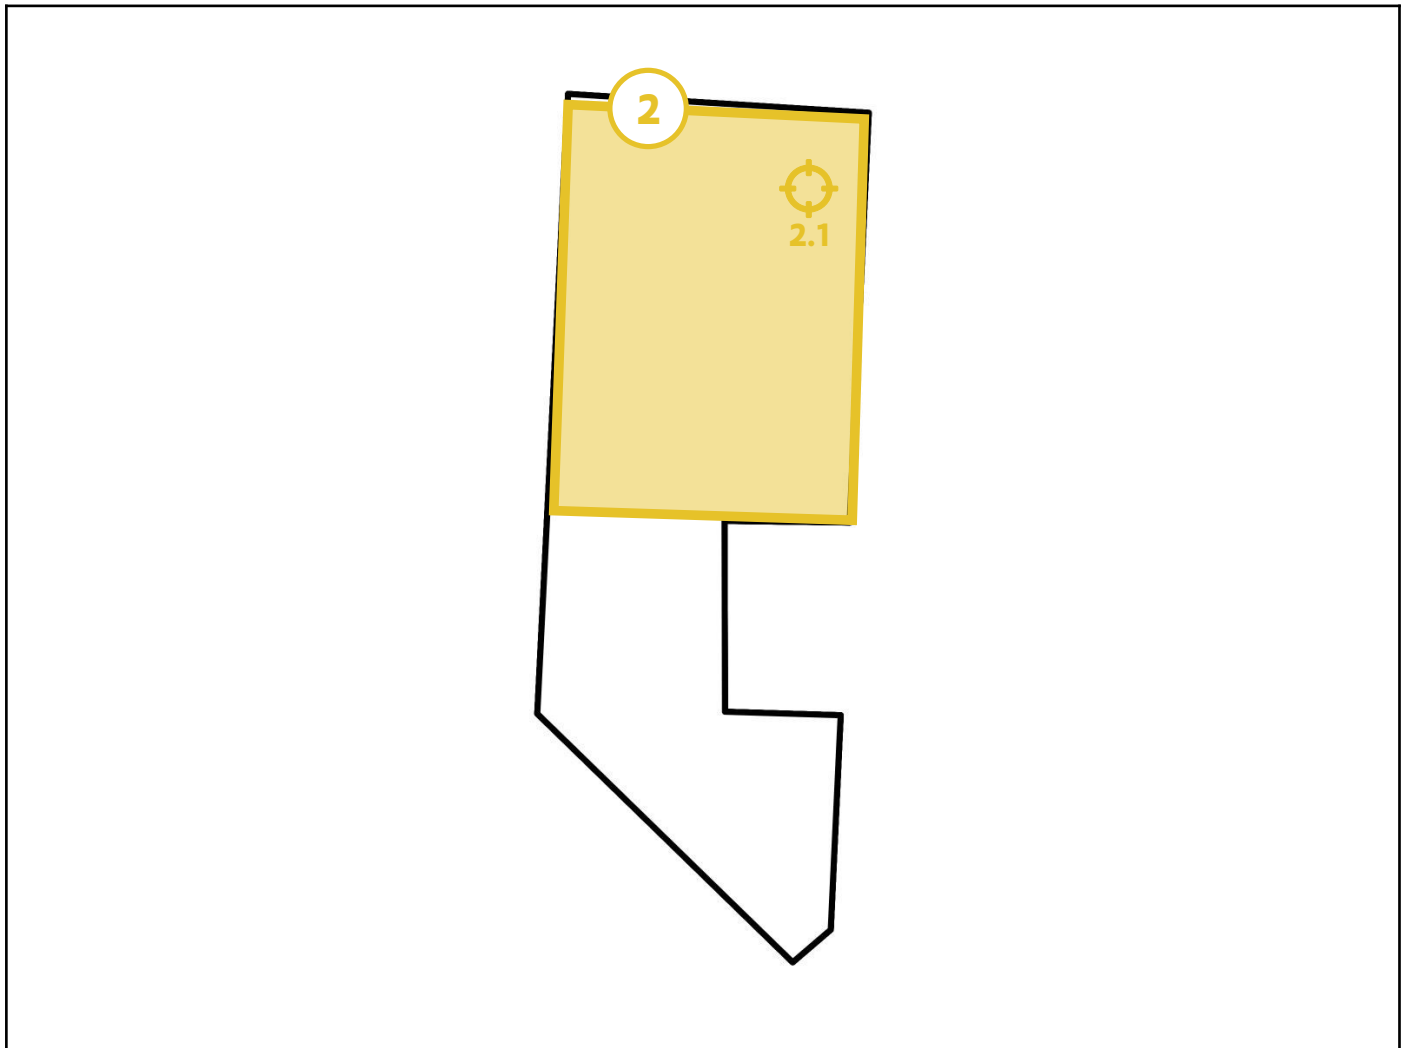
## Plan 1.6: Hoofdgebouw plan

| Beschrijving | Type | Actie |
|---|---|---|
| 2. Onderdak type Menuiserite | Asbestmateriaal | Zorgvuldig beheren |
| 2.1 Code: Mm004 | Puntmonster | - |

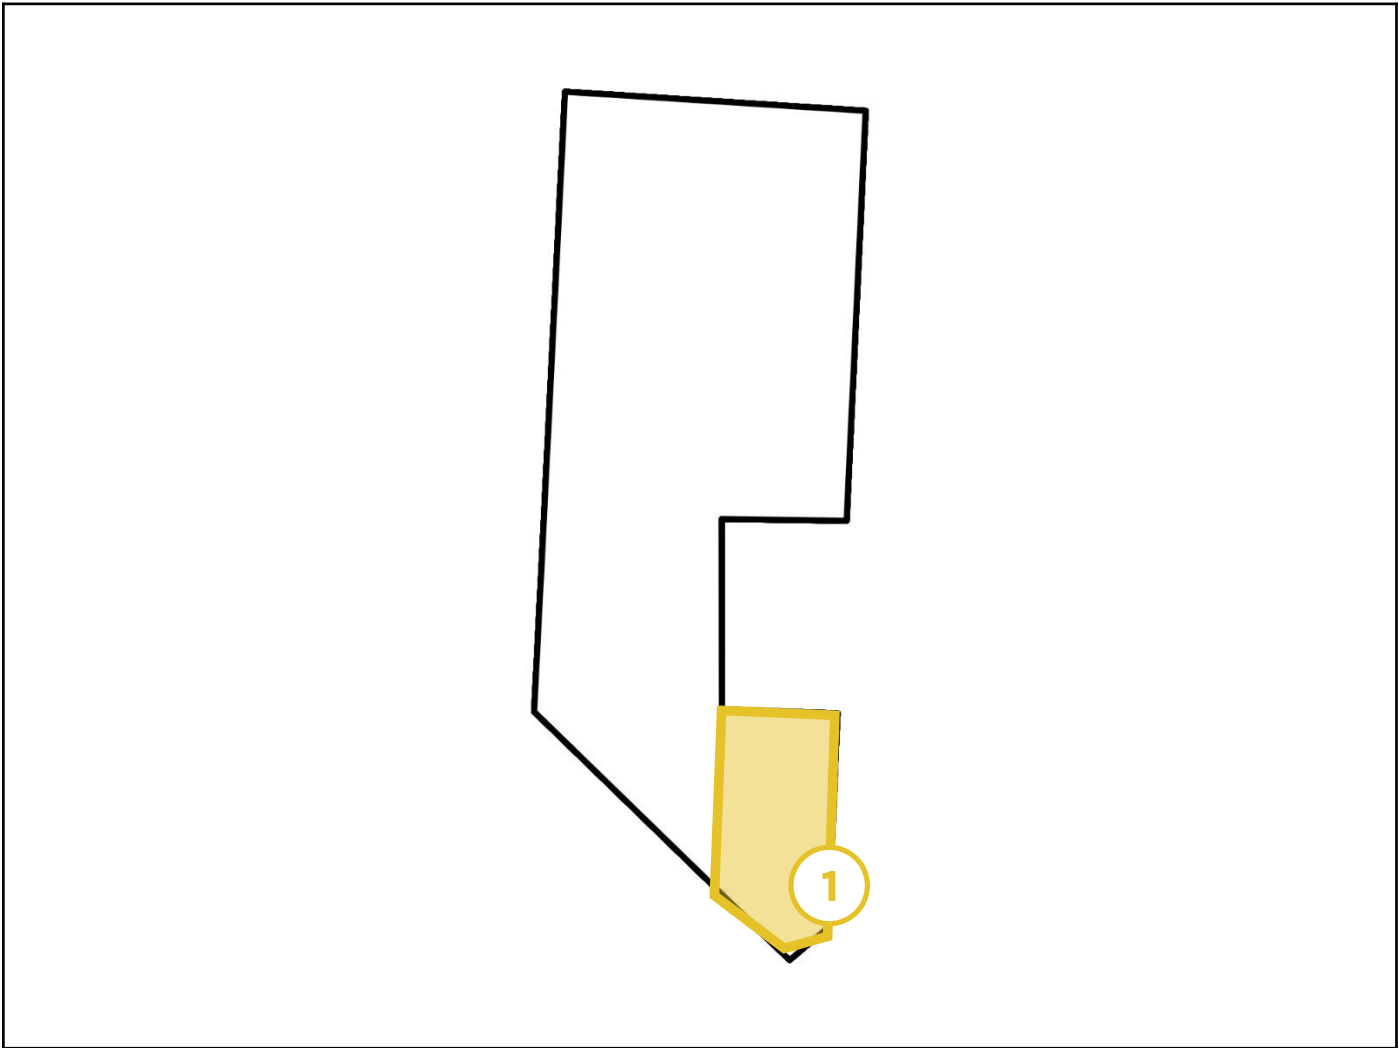
# Plan 1.11: Hoofdgebouw plan

| Beschrijving | Type | Actie |
|---|---|---|
| 1. Roofing | Asbestmateriaal | Zorgvuldig beheren |

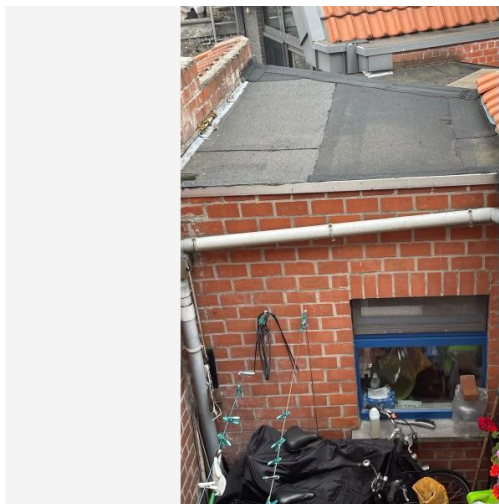
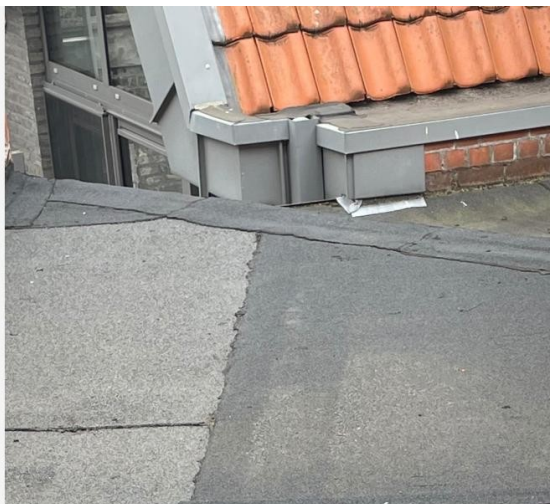
Het asbestmateriaal valt onder de mijlpaal van 2040.

Zorgvuldig beheren

| Eindbeoordeling materiaalrisico | Zeer laag materiaalrisico en/of zeer lage kans op vezelvrijgave |

| Asbestsoort (vezeltype) | Alleen chrysotiel aanwezig |
| Toestand van het materiaal | Onbeschadigd, niet verweerd |

| Beschrijving | Roofing |
| Hoeveelheid (oppervlakte - aantal) | • 5,00 m <sup>2</sup> - 1 stuk |

- Zorg voor een veilig beheer. Vermijd het beschadigen van het asbestmateriaal. Controleer de toestand jaarlijks op wijzigingen.

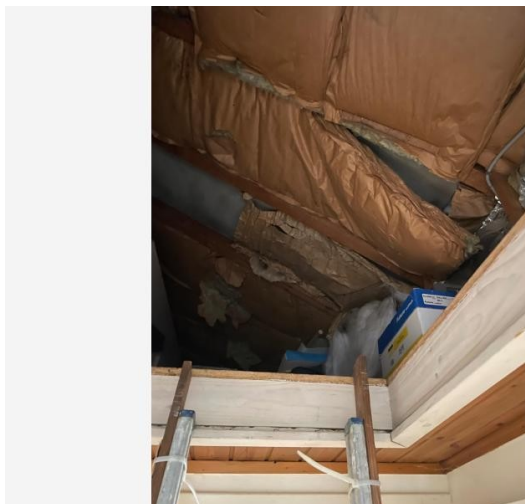
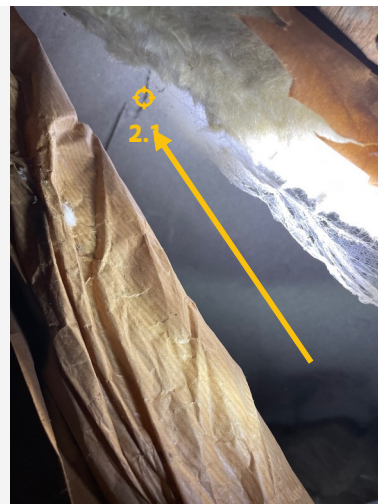
Het asbestmateriaal valt onder de mijlpaal van 2040.

Zorgvuldig beheren

| Eindbeoordeling materiaalrisico | Laag materiaalrisico en/of verlaagde kans op vezelvrijgave |

| Asbestsoort (vezeltype) | Crocidoliet aanwezig |
| Toestand van het materiaal | Onbeschadigd, niet verweerd |

| # | Type | Referentie | Resultaat |
|---|---|---|---|
| 2.1 | Puntmonster | Mm004 | Crocidoliet, Chrysotiel, Amosiet |

| Beschrijving | Onderdak type Menuiserite |
| Hoeveelheid (oppervlakte - dikte - aantal) | <ul style="list-style-type: none"><li>• 65,00 m<sup>2</sup> - 0,40 cm - 1 stuk</li></ul> |

- Zorg voor een veilig beheer. Vermijd het beschadigen van het asbestmateriaal. Controleer de toestand jaarlijks op wijzigingen.

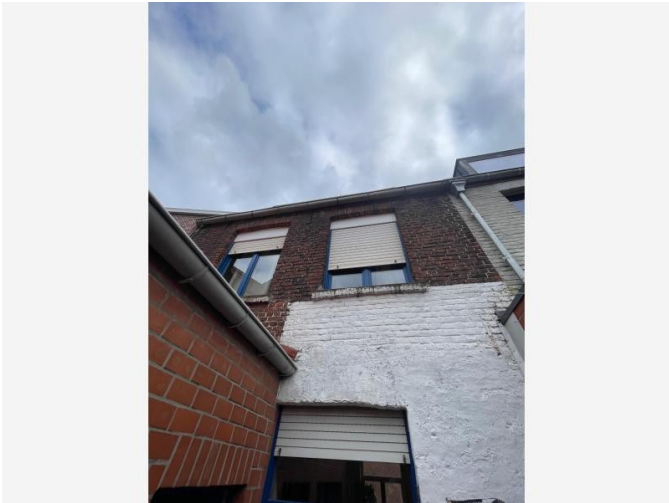
**Reden:** Het te onderzoeken materiaal situeert zich hoger dan 3,50 m te rekenen vanaf een veilige ondergrond

**Uitleg van de asbestdeskundige:** In het kader van een asbestattest voor overdracht (verkoop, schenking), hoeven toepassingen die zich hoger dan 3,5m vanaf een veilige ondergrond situeren, niet onderzocht te worden.

Dak is niet zichtbaar van de straat en vanaf de koer .

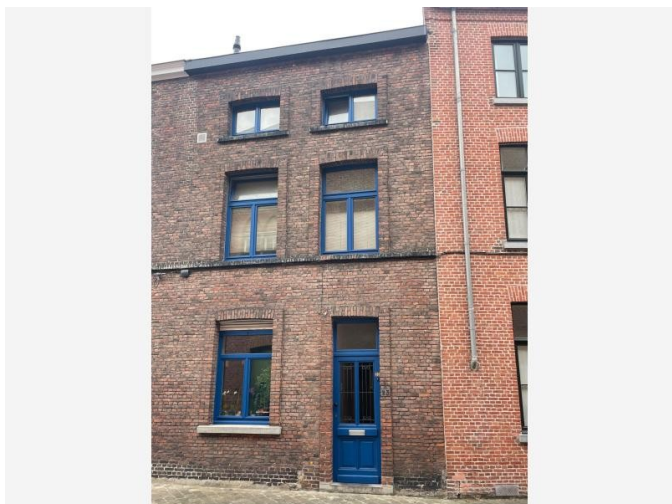
**Reden:** Het te onderzoeken materiaal situeert zich hoger dan 3,50 m te rekenen vanaf een veilige ondergrond

**Uitleg van de asbestdeskundige:** Kan vanaf de straat niet zien als er een schouw aanwezig is ,indien er één aanwezig is is dit niet waarneembaar .

De binnenkant van de schouw is niet waarneembaar. De schouw bevat binnenin mogelijk een asbestcement rookgaskanaal. Laat dit onderzoeken bij eventuele werken.

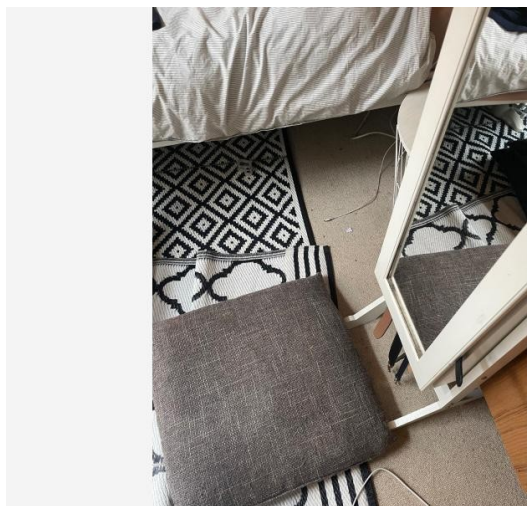
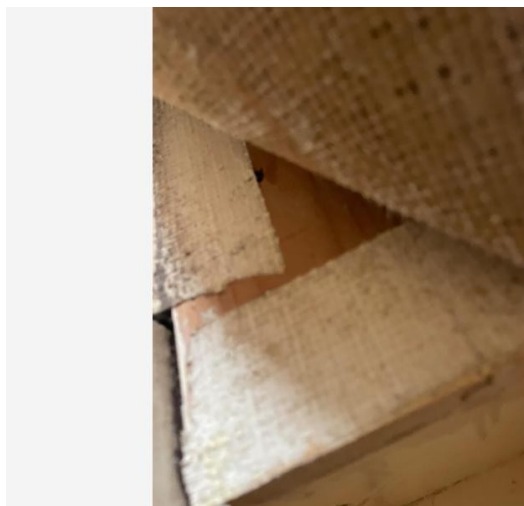
Het tapijt is niet verdacht. Inspectie van eventuele onderliggende lagen is niet mogelijk zonder uitbreiding naar een destructief onderzoek.

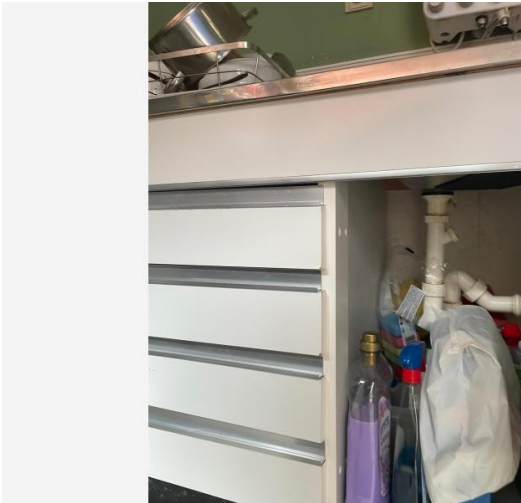
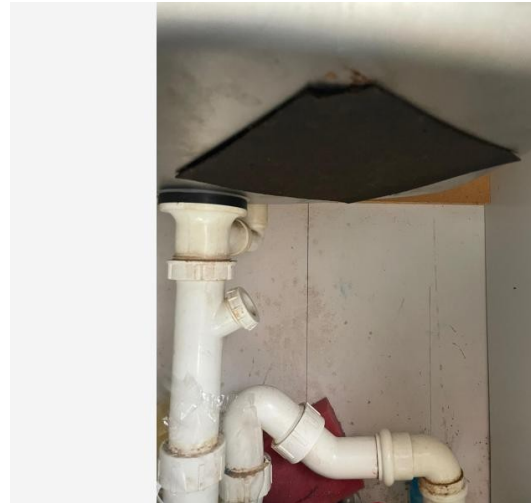
## Fiche 8: Coating spoelbak

Geen asbest

| # | Type | Referentie | Resultaat |
|---|---|---|---|
| 8.1 | Puntmonster | Mm003 | Geen asbest |

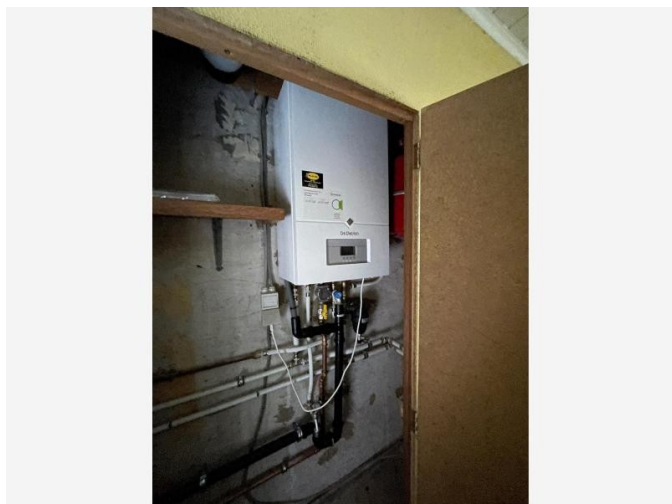
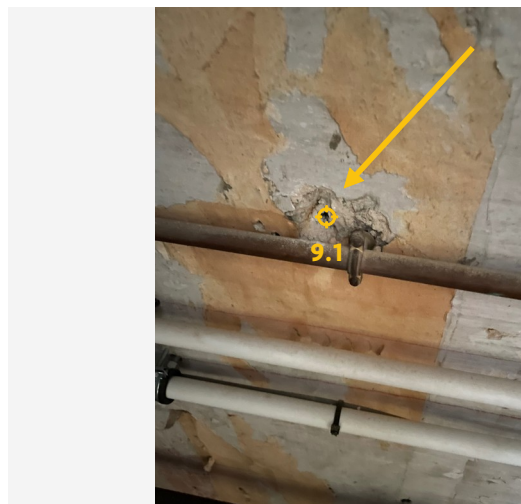
## Fiche 9: Pleisterwerk wanden

Geen asbest

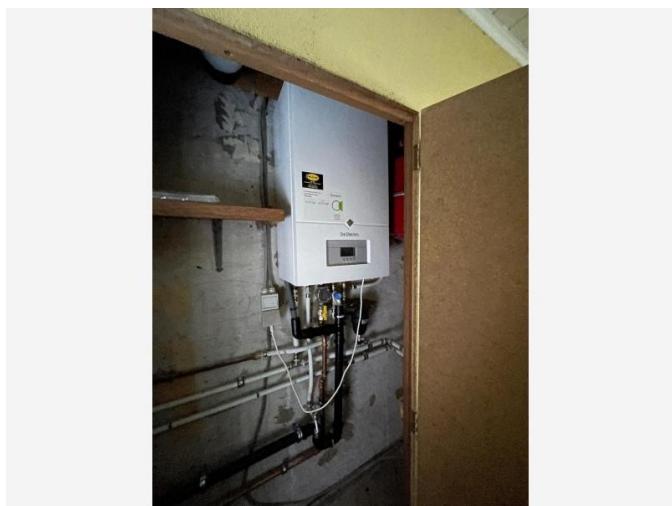
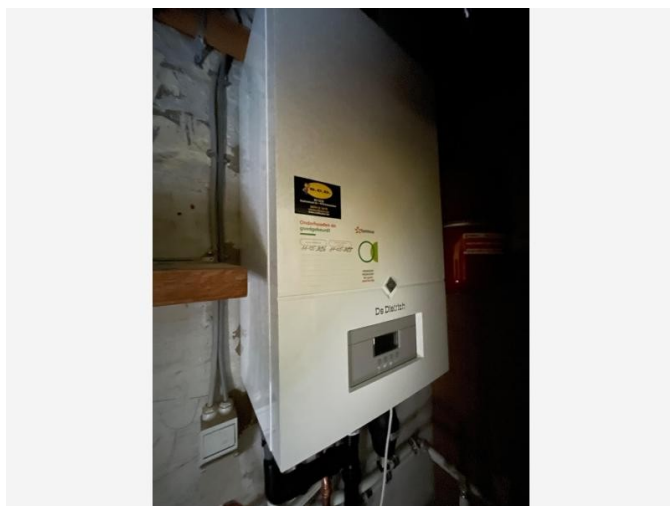
### Fiche 12: CV-ketel (niet verdacht)

| Beschrijving | Notitie | Terug te vinden op plannen |
|---|---|---|
| Fiche 12: CV-ketel (niet verdacht) | De CV-ketel (dichtingen, isolerend materiaal) is niet asbestverdacht. | - |
