# Asbestinventarisatetest

Gentstraat 14, 9971 Kaprijke

Attestnummer : 20240701-000165.000

Uitgegeven op : 01.07.2024

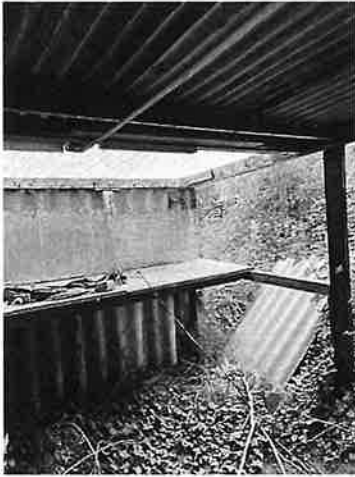
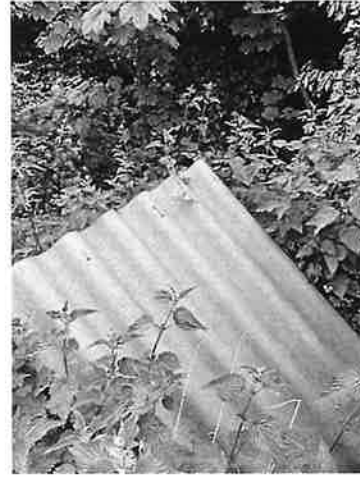
# Fiche 1: Golfplaat

Asbestmateriaal - afvalstof

Het asbestmateriaal valt onder de mijlpaal van 2040.

**Dringend verwijderen**

<b>Beschrijving</b>	Golfplaat
<b>Type afvalstof</b>	Betreft stock-voorraad of gedemonteerde asbestmaterialen
<b>Aanwezige resten</b>	Wand tuinberging
<b>Omgeving</b>	Buiten
<b>Primaire drager</b>	Wand buitenschil
<b>Asbestmaterialen</b>	<ul style="list-style-type: none"> <li>Dak- en gevelbekleding - Golfplaat</li> </ul>
<b>Bindmiddel van asbestmateriaal</b>	Bitumen (roofing, teer, asfalt)
<b>Gebondenheid op basis van bindmiddel</b>	Hecht
<b>Hoeveelheid (gewicht - aantal)</b>	<ul style="list-style-type: none"> <li>20,00 kg - 1 stuk</li> </ul>
<b>Totaal gewicht</b>	20,00 kg
<b>Eenvoudig bereikbaar</b>	Ja
<b>Identificatiemethode</b>	Vaststelling zonder monstername
<b>Opmerking</b>	Hoeveelheden zijn louter indicatief en kunnen niet gebruikt worden voor offertes, meetstaten of dergelijke.

- Verwijder het asbestafval.

- Eenvoudige handelingen: mag via doe-het-zelf of door werknemer(s) met opleidingsattest eenvoudige handelingen  
Toepassingen die hechtgebonden zijn kunnen door uzelf verwijderd worden indien ze niet beschadigd zijn. Bij het verwijderen kunnen deze beschadigd raken of breken. Indien dit gebeurt, zal u de hulp van een professionele verwijderaar moeten inroepen.

Indien u zelf deze toepassing verwijdert, moet u gebruik maken van een mondmasker, handschoen en een fixeermiddel voor asbestvezels. Het gebruik van een overall specifiek voor het verwijderen van asbest wordt ook aangeraden.

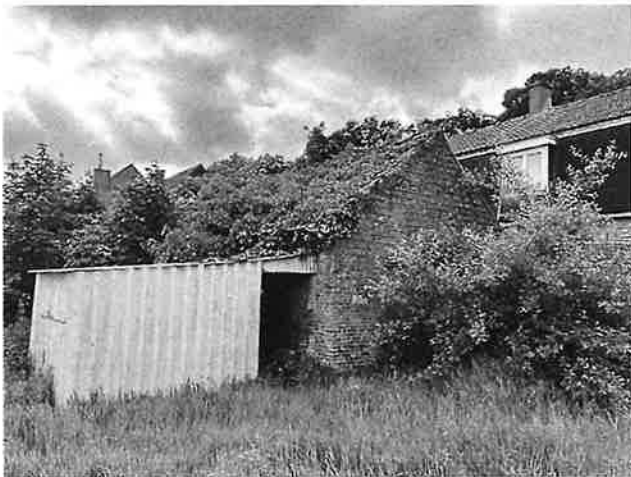
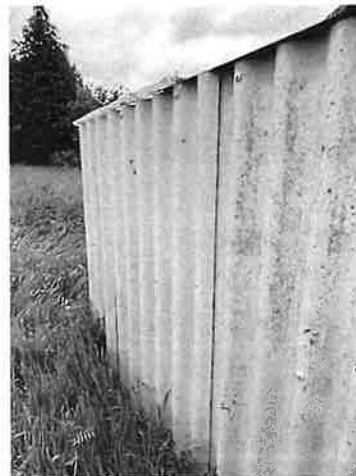
## Fiche 2: Golfplaat

Het asbestmateriaal valt onder de mijlpaal van 2034.

Verwijderen

Eindbeoordeling materiaalrisico	Laag materiaalrisico en/of verlaagde kans op vezelvrijgave
---------------------------------	--

Gebondenheid	Categorie 1: hechtgebonden in oorsprong
Asbestsoort (vezeltype)	Crocidoliet aanwezig
Asbestconcentratie	Laag (< 50%)
Afschermingsgraad van het gehele materiaal	Geheel of deels vrij aan de buitenlucht
Toestand van het materiaal	Licht beschadigd, licht verweerd. Intact materiaal type Pical – asbestboard of categorie III 'gebondenheid'

<b>Beschrijving</b>	Golfplaat
<b>Omgeving</b>	Buiten
<b>Primaire drager</b>	Wand buitenschil
<b>Asbestmateriaal</b>	Dak- en gevelbekleding - Golfplaat
<b>Bindmiddel van asbestmateriaal</b>	Cement
<b>Gebondenheid op basis van bindmiddel</b>	Hecht
<b>Hoeveelheid (oppervlakte - aantal)</b>	<ul style="list-style-type: none"><li>• 15,00 m<sup>2</sup> - 1 stuk</li></ul>
<b>Totale oppervlakte</b>	15,00 m <sup>2</sup>
<b>Eenvoudig bereikbaar</b>	Ja
<b>Bevestigingswijze</b>	<ul style="list-style-type: none"><li>• Geschroefd</li></ul>
<b>Identificatiemethode</b>	Vaststelling zonder monstername
<b>Destructieve handeling voor identificatie</b>	Nee
<b>Opmerking</b>	Hoeveelheden zijn louter indicatief en kunnen niet gebruikt worden voor offertes, meetstaten of dergelijke.

- Zorg voor een veilig beheer. Vermijd het beschadigen van het asbestmateriaal. Controleer de toestand jaarlijks op wijzigingen.

- Eenvoudige handelingen: mag via doe-het-zelf of door werknemer(s) met opleidingsattest eenvoudige handelingen  
Toepassingen die hechtgebonden zijn kunnen door uzelf verwijderd worden indien ze niet beschadigd zijn. Bij het verwijderen kunnen deze beschadigd raken of breken. Indien dit gebeurt, zal u de hulp van een professionele verwijderaar moeten inroepen.

Indien u zelf deze toepassing verwijdert, moet u gebruik maken van een mondkap, handschoenen en een fixermiddel voor asbestvezels. Het gebruik van een overall specifiek voor het verwijderen van asbest wordt ook aangeraden.

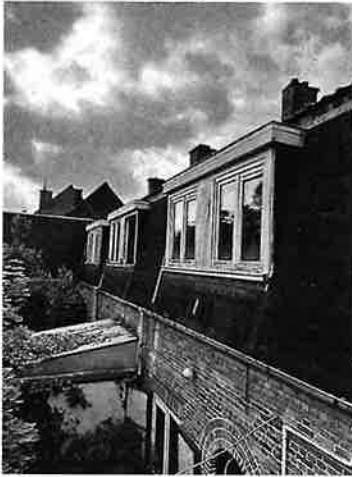
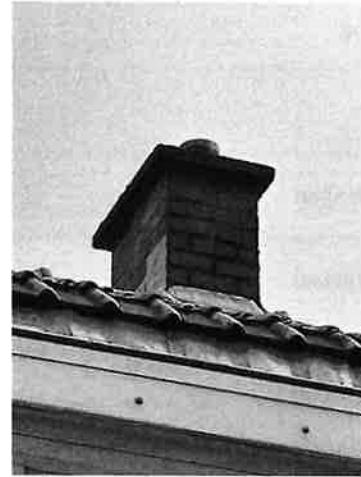
## Fiche 3: Schoorsteenbuis

Het asbestmateriaal valt onder de mijlpaal van 2034.

Verwijderen

Eindbeoordeling materiaalrisico	Laag materiaalrisico en/of verlaagde kans op vezelvrijgave
---------------------------------	--

Gebondenheid	Categorie 1: hechtgebonden in oorsprong
Asbestsoort (vezeltype)	Crocidoliet aanwezig
Asbestconcentratie	Laag (< 50%)
Afschermingsgraad van het gehele materiaal	Geheel of deels vrij aan de buitenlucht
Toestand van het materiaal	Licht beschadigd, licht verweerd. Intact materiaal type Pical – asbestboard of categorie III 'gebondenheid'

<b>Beschrijving</b>	Schoorsteenbuis
<b>Omgeving</b>	Buiten
<b>Primaire drager</b>	Sanitaire infrastructuur en uitrusting (toe- en afvoer)
<b>Asbestmateriaal</b>	Rookgaskanaal
<b>Bindmiddel van asbestmateriaal</b>	Cement
<b>Gebondenheid op basis van bindmiddel</b>	Hecht
<b>Hoeveelheid (lengte - omtrek - dikte - aantal)</b>	<ul style="list-style-type: none"><li>• 0,50 m - 50,00 cm - 0,50 cm - 1 stuk</li></ul>
<b>Totaal volume</b>	0,001 m <sup>3</sup>
<b>Eenvoudig bereikbaar</b>	Ja
<b>Bevestigingswijze</b>	<ul style="list-style-type: none"><li>• Geklemd</li><li>• Verlijmd, ingegoten, versmeerd</li></ul>
<b>Identificatiemethode</b>	Vaststelling zonder monstername
<b>Destructieve handeling voor identificatie</b>	Nee
<b>Opmerking</b>	Hoeveelheden zijn louter indicatief en kunnen niet gebruikt worden voor offertes, meetstaten of dergelijke.

- Zorg voor een veilig beheer. Vermijd het beschadigen van het asbestmateriaal. Controleer de toestand jaarlijks op wijzigingen.

- Eenvoudige handelingen: mag via doe-het-zelf of door werknemer(s) met opleidingsattest eenvoudige handelingen  
Toepassingen die hechtgebonden zijn kunnen door uzelf verwijderd worden indien ze niet beschadigd zijn. Bij het verwijderen kunnen deze beschadigd raken of breken. Indien dit gebeurt, zal u de hulp van een professionele verwijderaar moeten inroepen.

Indien u zelf deze toepassing verwijdert, moet u gebruik maken van een mondmasker, handschoen en een fixermiddel voor asbestvezels. Het gebruik van een overall specifiek voor het verwijderen van asbest wordt ook aangeraden.

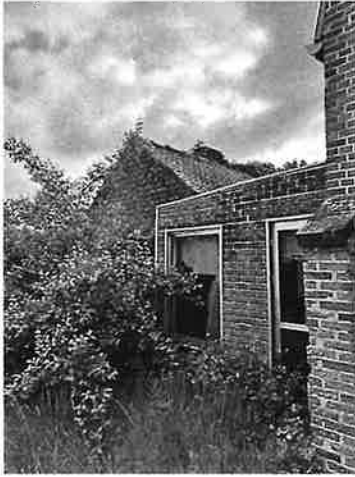
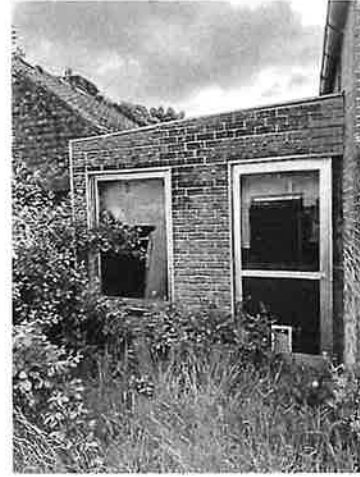
## Fiche 4: Sandwichpaneel deur

Het asbestmateriaal valt onder de mijlpaal van 2040.

Zorgvuldig beheren

Eindbeoordeling materiaalrisico	Laag materiaalrisico en/of verlaagde kans op vezelvrijgave
---------------------------------	--

Gebondenheid	Categorie 1: hechtgebonden in oorsprong
Asbestsoort (vezeltype)	Crocidoliet aanwezig
Asbestconcentratie	Laag (< 50%)
Afschermingsgraad van het gehele materiaal	Geheel of deels (ook) vrij aan de binnenlucht
Toestand van het materiaal	Onbeschadigd, niet verweerd

<b>Beschrijving</b>	Sandwichpaneel deur
<b>Omgeving</b>	Grenst aan binnen- en buitenlucht
<b>Primaire drager</b>	Wandopening verticaal (raam, deur, ...)
<b>Asbestmateriaal</b>	Plaat, paneel, tablet - Geëmailleerd, type Glasal
<b>Bindmiddel van asbestmateriaal</b>	Cement
<b>Gebondenheid op basis van bindmiddel</b>	Hecht
<b>Hoeveelheid (oppervlakte - dikte - aantal)</b>	• 0,50 m <sup>2</sup> - 0,30 cm - 1 stuk
<b>Totaal volume</b>	0,002 m <sup>3</sup>
<b>Eenvoudig bereikbaar</b>	Ja
<b>Bevestigingswijze</b>	• Geklemd
<b>Identificatiemethode</b>	Vaststelling zonder monstername
<b>Destructieve handeling voor identificatie</b>	Nee
<b>Opmerking</b>	Hoeveelheden zijn louter indicatief en kunnen niet gebruikt worden voor offertes, meetstaten of dergelijke.

- Zorg voor een veilig beheer. Vermijd het beschadigen van het asbestmateriaal. Controleer de toestand jaarlijks op wijzigingen.

- Eenvoudige handelingen: mag via doe-het-zelf of door werknemer(s) met opleidingsattest eenvoudige handelingen  
Toepassingen die hechtgebonden zijn kunnen door uzelf verwijderd worden indien ze niet beschadigd zijn. Bij het verwijderen kunnen deze beschadigd raken of breken. Indien dit gebeurt, zal u de hulp van een professionele verwijderaar moeten inroepen.

Indien u zelf deze toepassing verwijdert, moet u gebruik maken van een mondmasker, handschoen en een fixeermiddel voor asbestvezels. Het gebruik van een overall specifiek voor het verwijderen van asbest wordt ook aangeraden.

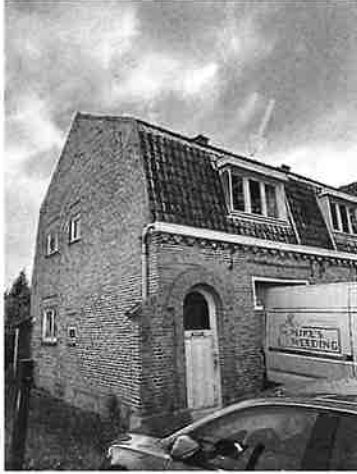
#### Tijdelijke beperking

**Reden:** Het te onderzoeken materiaal situeert zich hoger dan 3,50 m te rekenen vanaf een veilige ondergrond

**Uitleg van de asbestdeskundige:** Plat dak ligt hoger dan 3,5m vanop een veilig ondergrond.

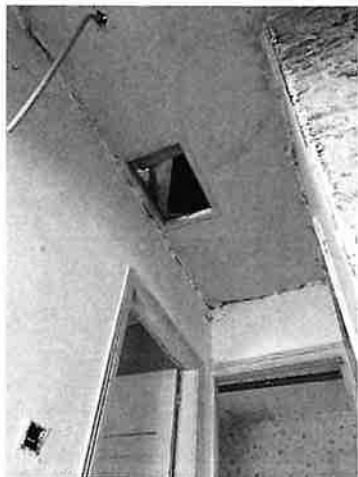
#### Tijdelijke beperking

**Reden:** Te smal toegangsluik.

**Uitleg van de asbestdeskundige:** Er is een toegangsluik naar het zolder, maar dit is te smal om daar te kruipen.

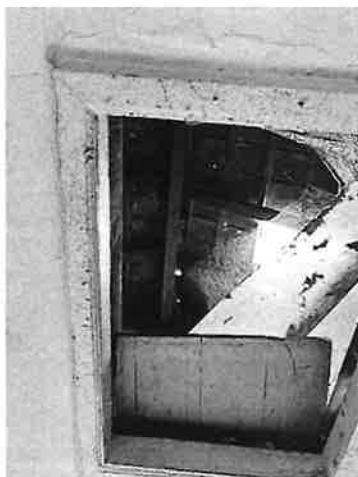
## Fiche 8: Onderdak

Er is geen onderdak geplaatst.

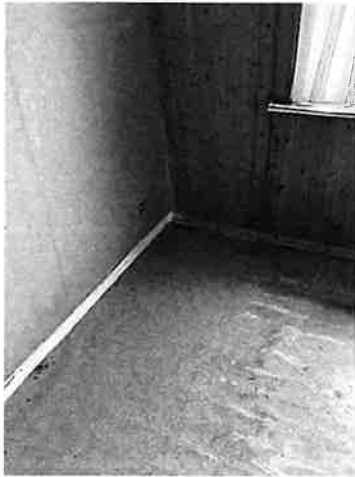
## Fiche 9: Vloerzeil 1e verdieping

Het vloerzeil is niet asbesthoudend. De onderliggende (lijm)lagen kunnen wel asbesthoudend zijn.

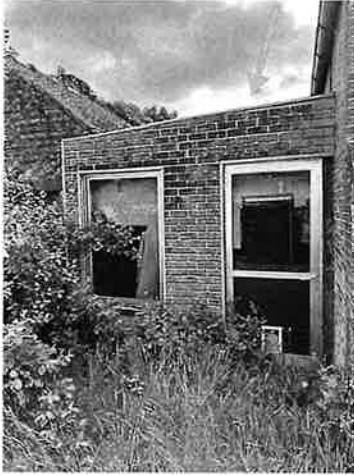
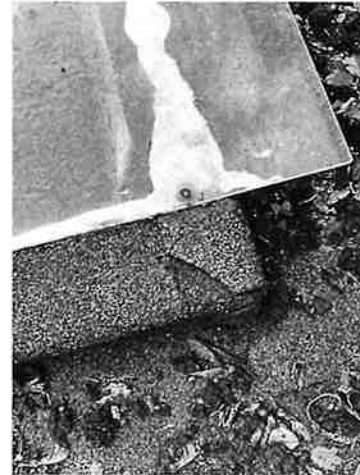
## Fiche 10: Roofing

Geen asbest

#	Type	Referentie	Resultaat
10.1	Puntmonster	MM02	Geen asbest

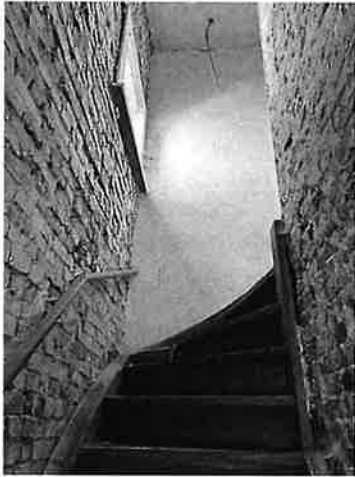
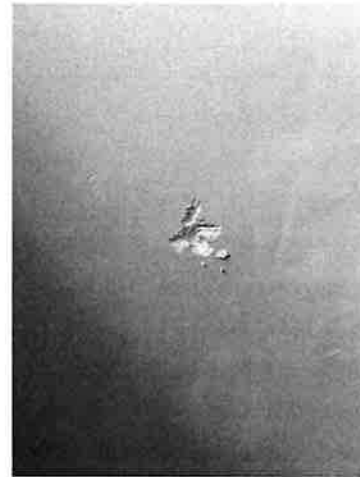
## Fiche 11: Pleisterwerk muur

Geen asbest

#	Type	Referentie	Resultaat
11.1	Mengmonster	MM01	Geen asbest

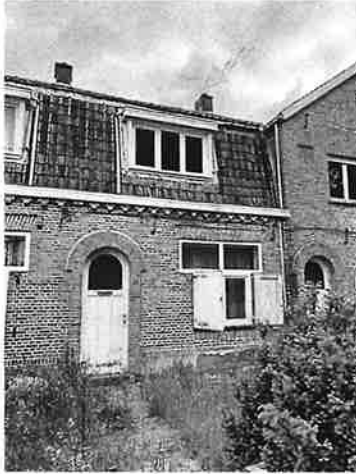
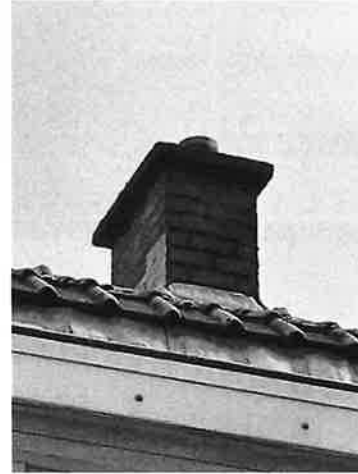
# Fiche 1: Schoorsteenbuis

Asbestmateriaal

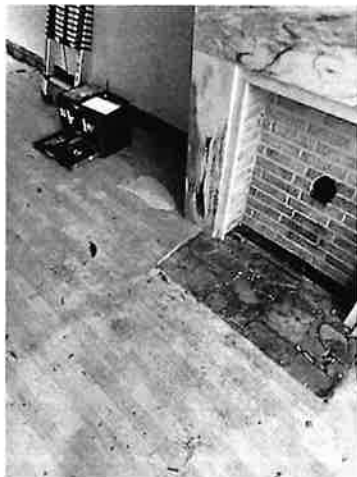
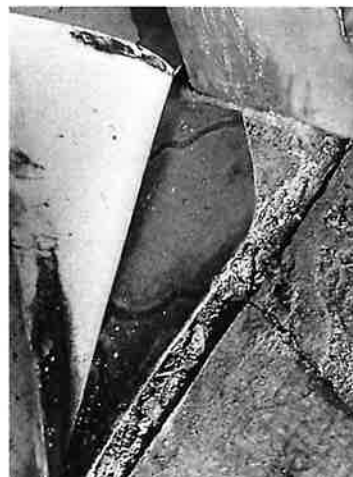
## Fiche 2: Vloerzeil

Asbestmateriaal

<b>Opmerking</b>	<p>Monstername is niet representatief voor onderliggende lagen. De eventuele onderliggende roofing en lijmlaag kunnen asbesthoudend zijn.</p> <p>Hoeveelheden zijn louter indicatief en kunnen niet gebruikt worden voor offertes, meetstaten of dergelijke.</p> <p>Dit vloerzeil was maar op 2 plekken zichtbaar, vermoedelijk ligt het in het ganse gelijkvloers onder het andere vloerzeil.</p>

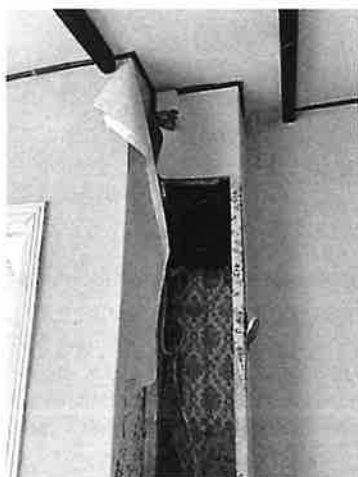
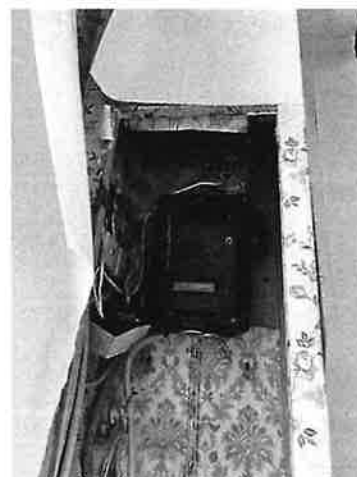
## Fiche 3: Bakeliet schakelmateriaal en elektrische infrastructuur

Asbestmateriaal

<b>Beschrijving</b>	Bakeliet schakelmateriaal en elektrische infrastructuur
<b>Omgeving</b>	Binnen
<b>Primaire drager</b>	Communicatie en elektrische infrastructuur en uitrusting
<b>Asbestmateriaal</b>	Plaat, paneel, tablet - Type Bakeliet
<b>Bindmiddel van asbestmateriaal</b>	Kunststof of -hars
<b>Gebondenheid op basis van bindmiddel</b>	Hecht
<b>Hoeveelheid (oppervlakte - dikte - aantal)</b>	• 0,20 m <sup>2</sup> - 5,00 cm - 1 stuk
<b>Totaal volume</b>	0,01 m <sup>3</sup>
<b>Eenvoudig bereikbaar</b>	Ja
<b>Bevestigingswijze</b>	• Geschroefd
<b>Identificatiemethode</b>	Vaststelling zonder monstername
<b>Destructieve handeling voor identificatie</b>	Nee
<b>Opmerking</b>	Hoeveelheden zijn louter indicatief en kunnen niet gebruikt worden voor offertes, meetstaten of dergelijke.
