Asbestinventarisatetest

Oostwinkeldorp 57, 9931 Lievegem

Attestnummer : 20240701-000170.000

Asbestveilig

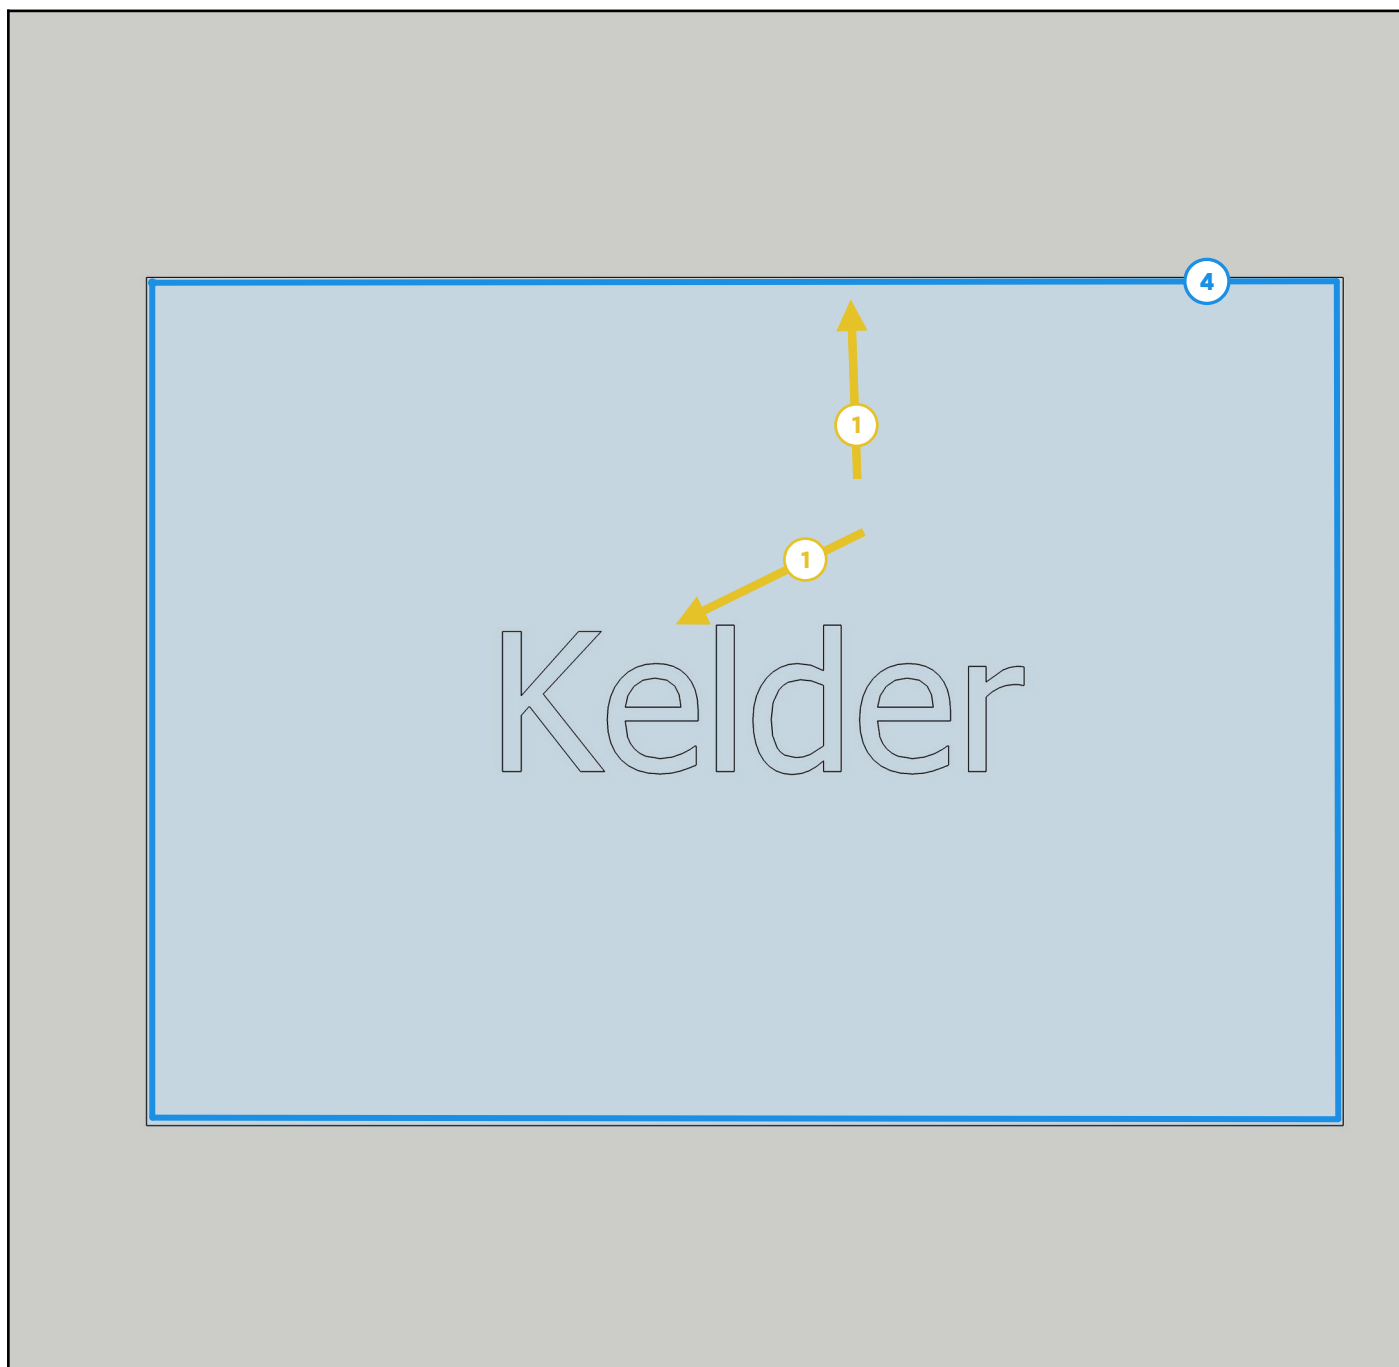
Plan 1.1: Oostwinkeldorp 57 - kelder

Beschrijving	Type	Actie
1. Bakeliet verlichtings- en schakelmateriaal	Asbestmateriaal	Zorgvuldig beheren
4. Pleisterwerk muur	Geen asbest	-

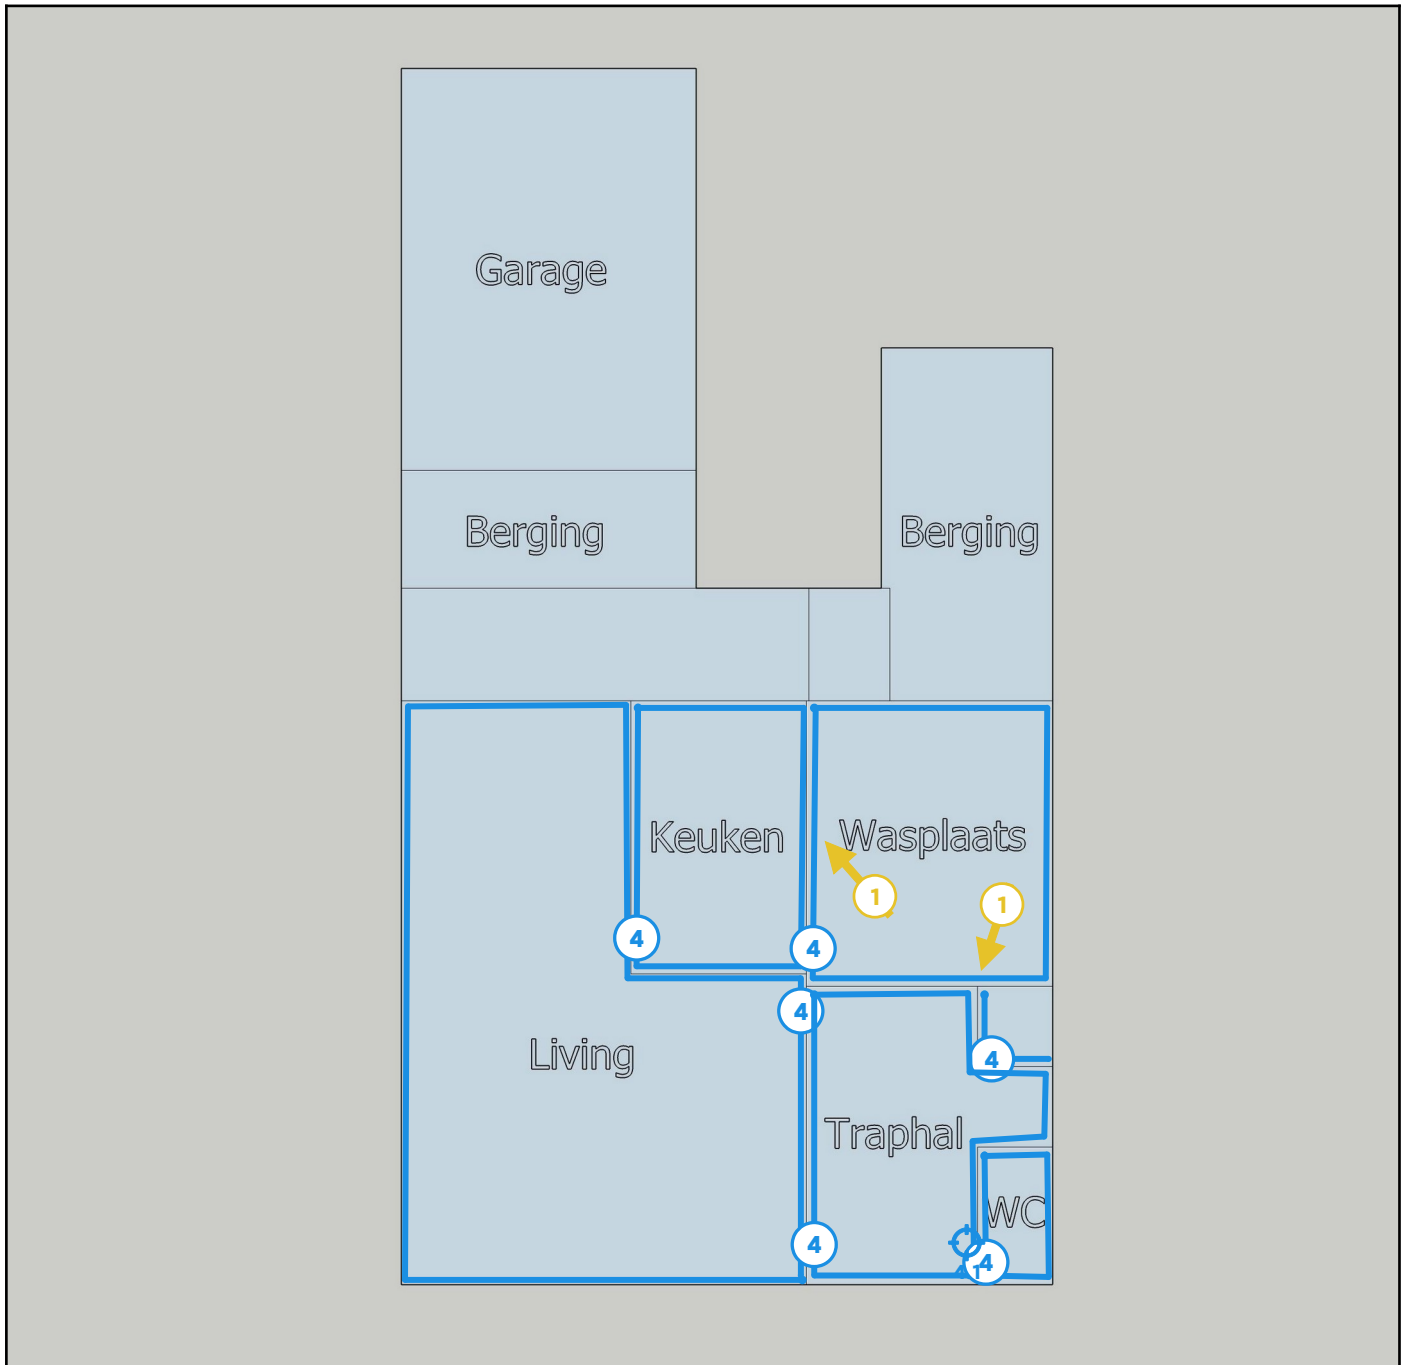
Plan 1.2: Oostwinkeldorp 57 - gelijkvloers

Beschrijving	Type	Actie
1. Bakeliet verlichtings- en schakelmateriaal	Asbestmateriaal	Zorgvuldig beheren
4. Pleisterwerk muur	Geen asbest	-
4.1 Code: MM01	Mengmonster	-

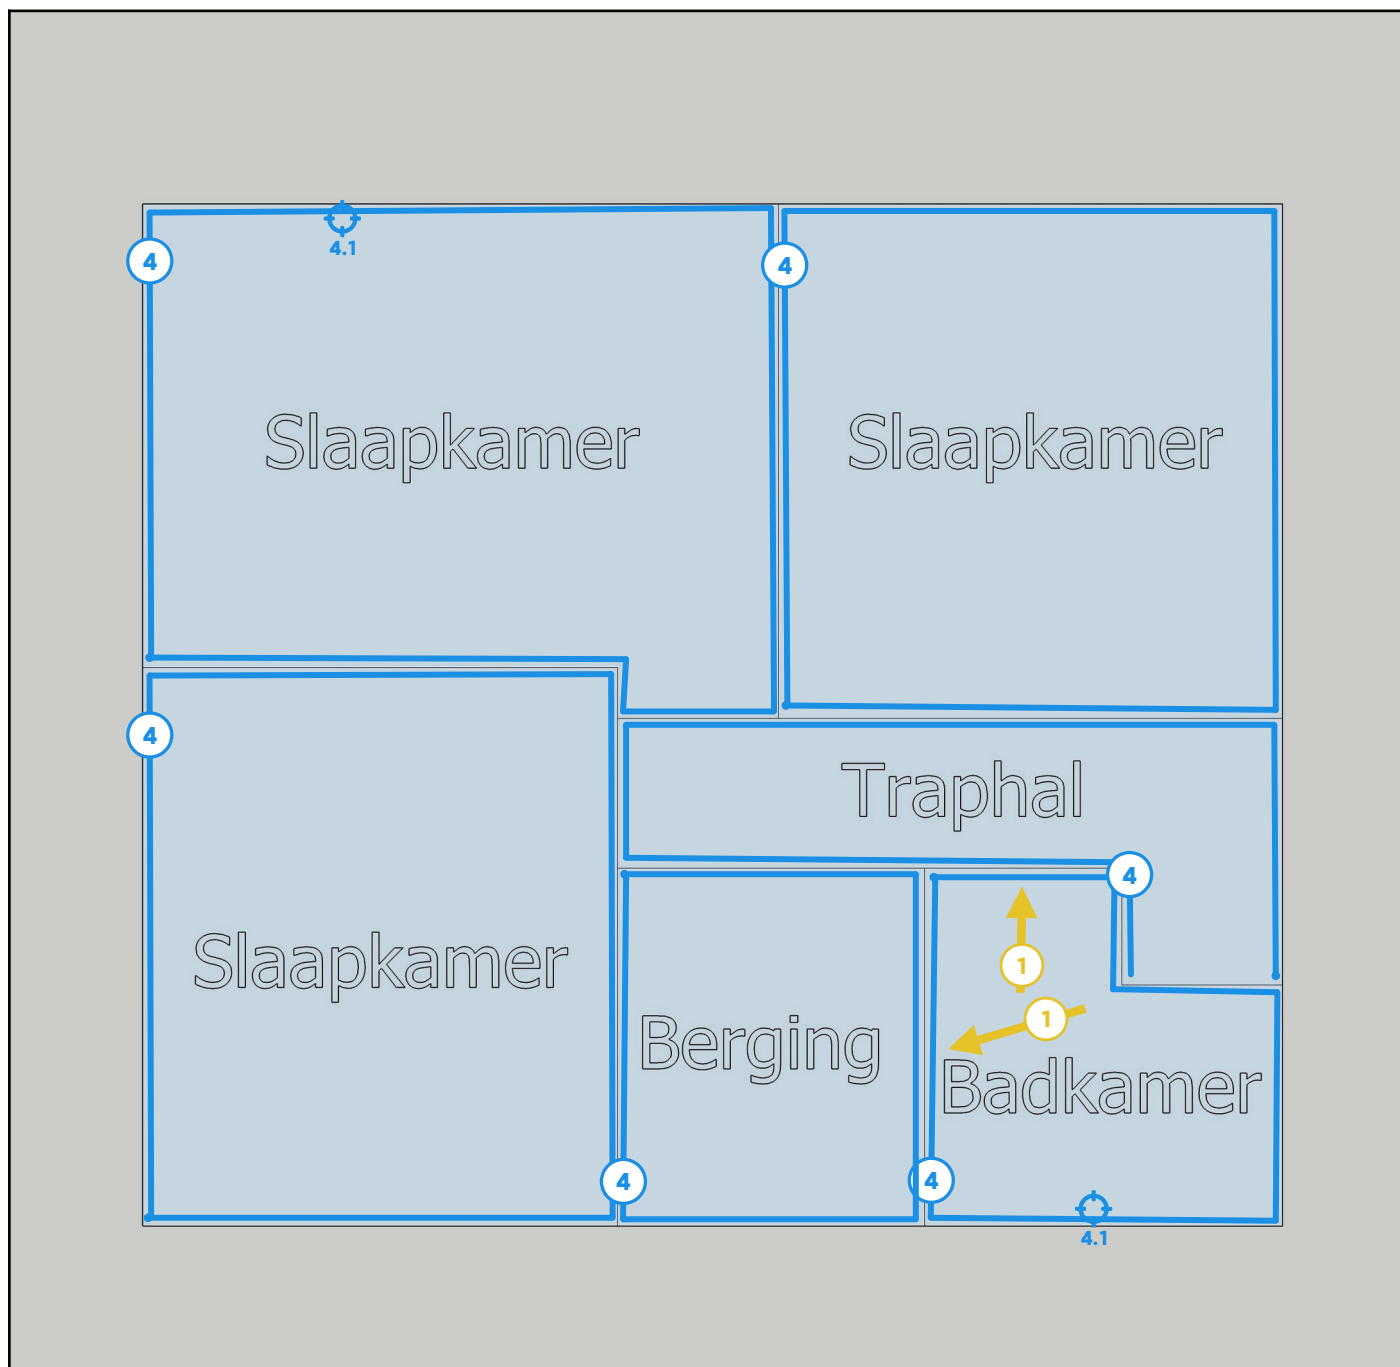
Plan 1.3: Oostwinkeldorp 57 - 1e verdieping

Beschrijving	Type	Actie
1. Bakeliet verlichtings- en schakelmateriaal	Asbestmateriaal	Zorgvuldig beheren
4. Pleisterwerk muur	Geen asbest	-
4.1 Code: MM01	Mengmonster	-

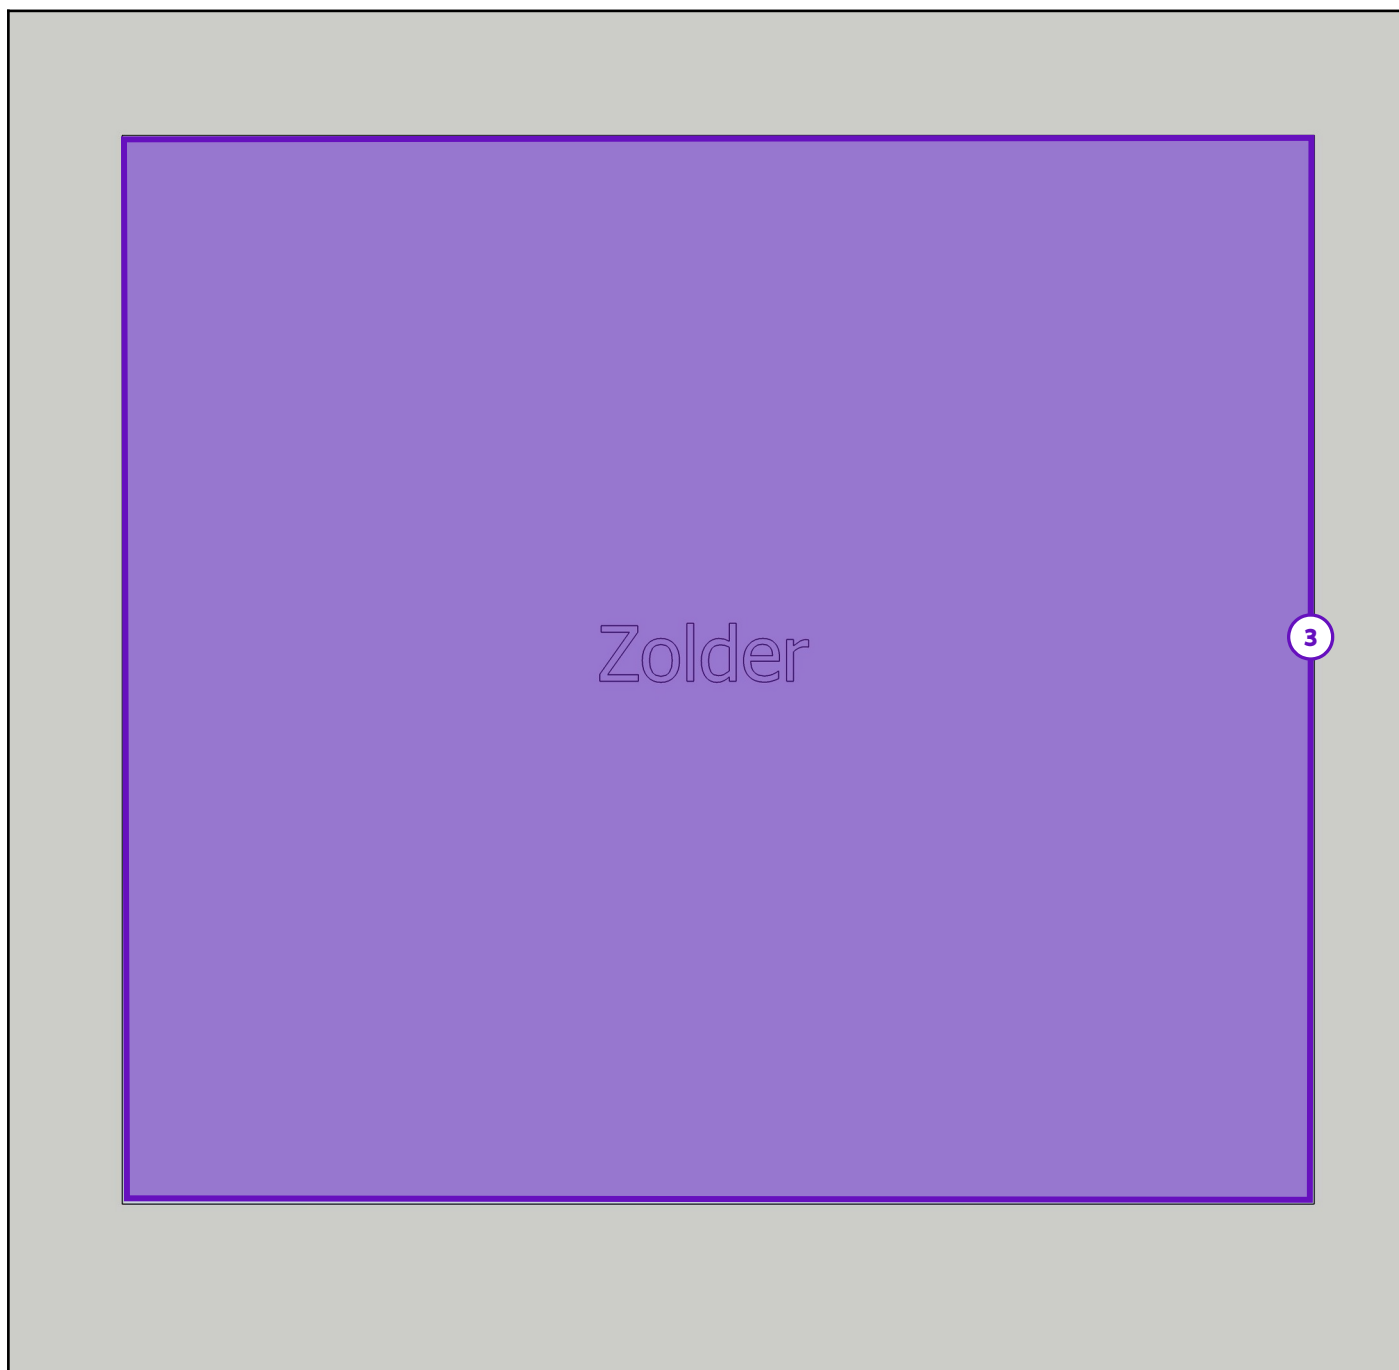
Plan 1.4: Oostwinkeldorp 57 - zolder

Beschrijving	Type	Actie
3. Onderdak	Advies	-

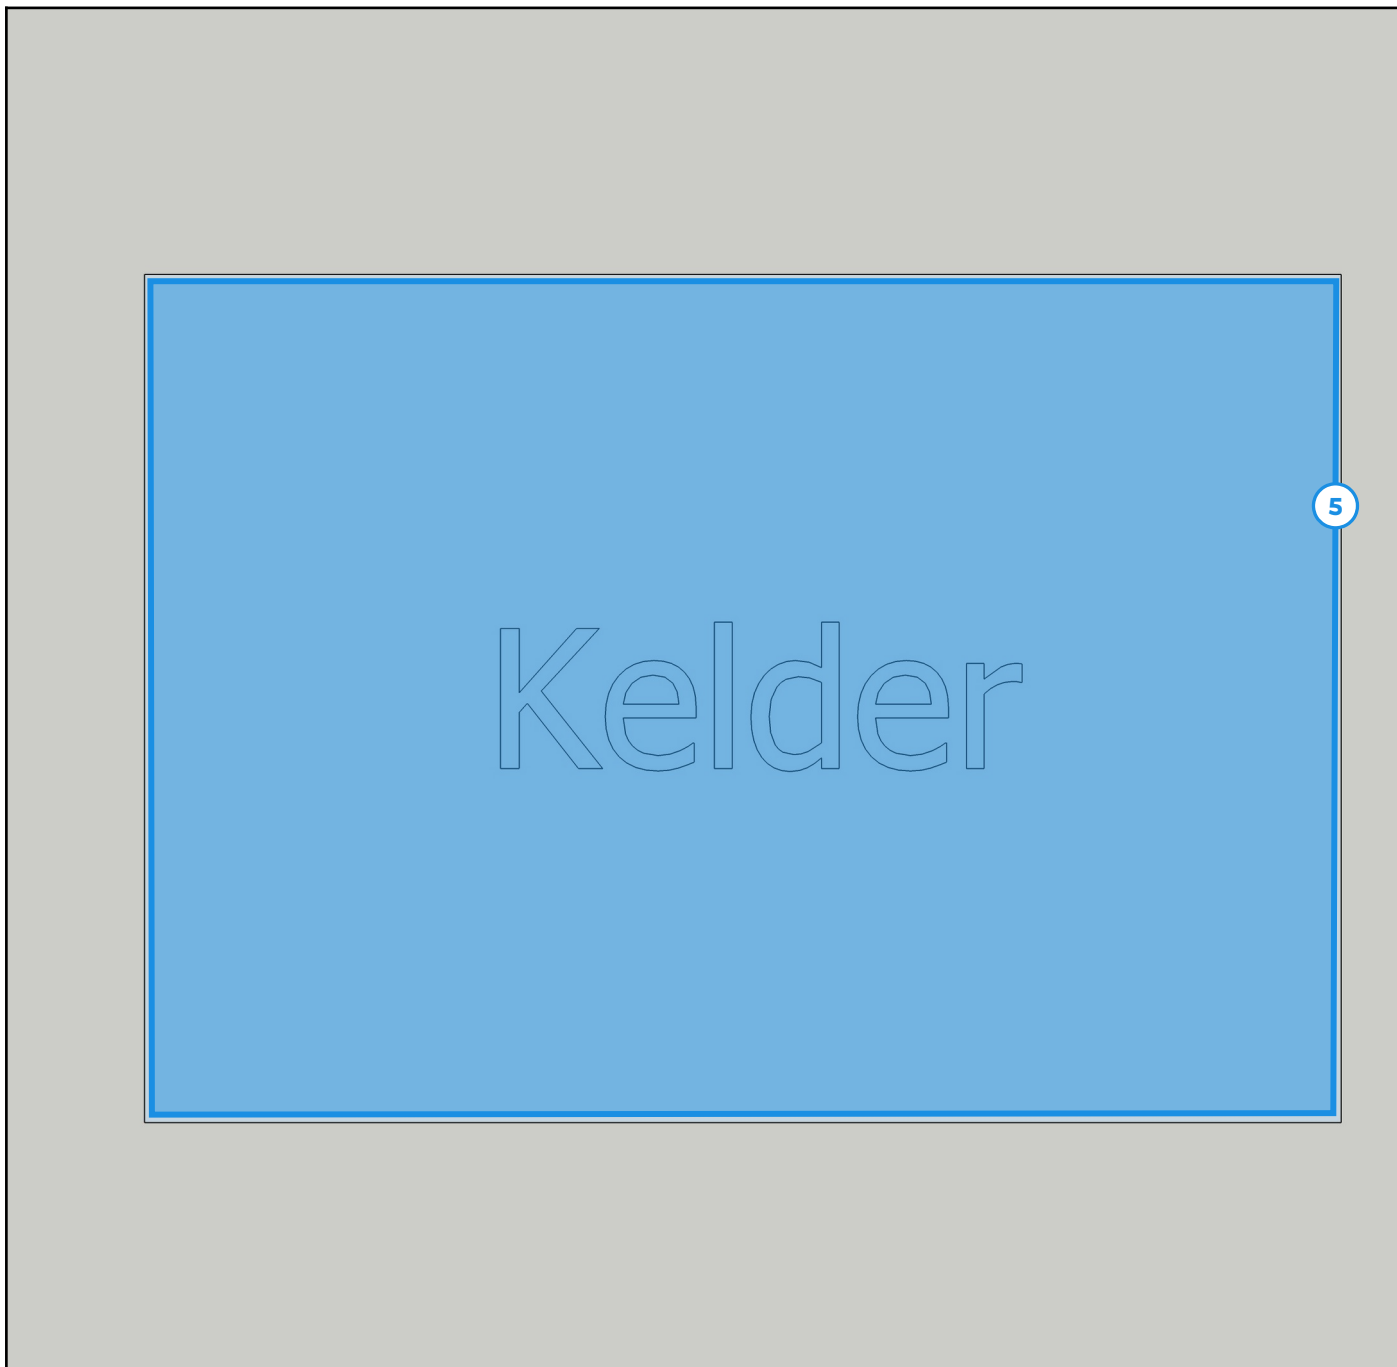
Plan 1.5: Oostwinkeldorp 57 - kelder

Beschrijving	Type	Actie
5. Pleisterwerk plafond	Geen asbest	-

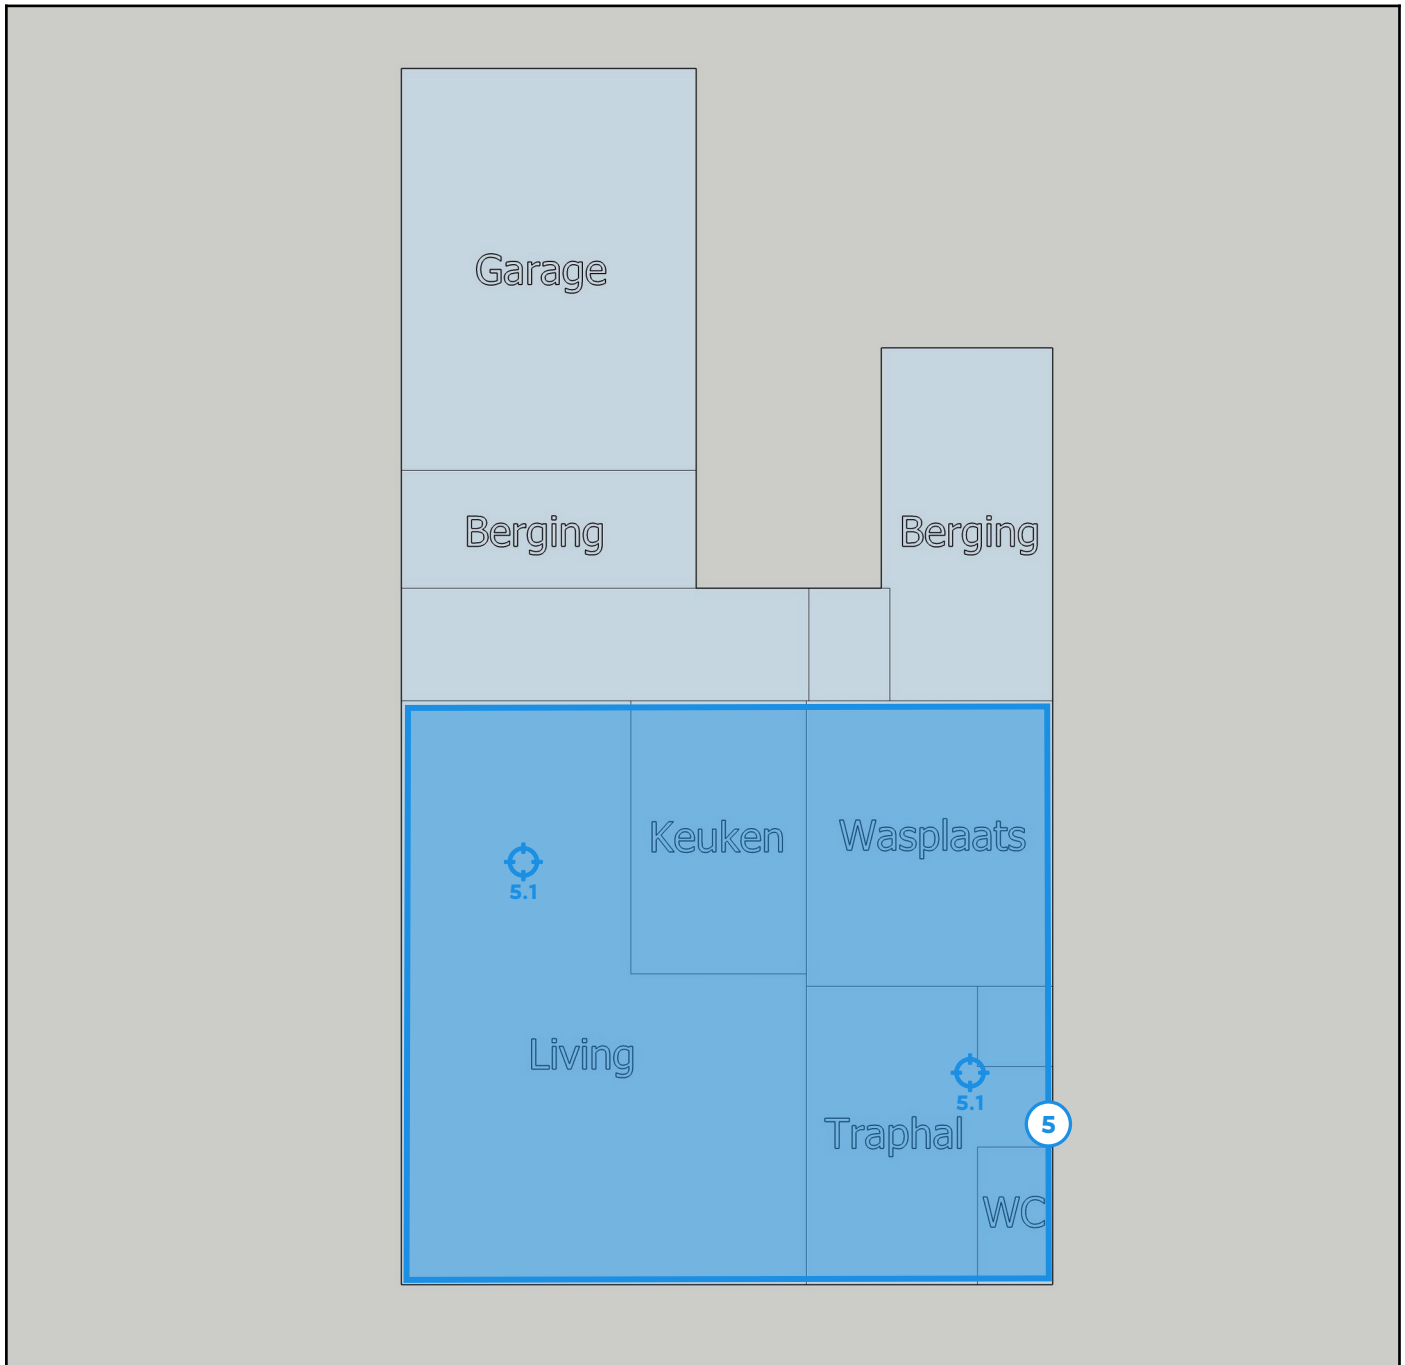
Plan 1.6: Oostwinkeldorp 57 - gelijkvloers

Beschrijving	Type	Actie
5. Pleisterwerk plafond	Geen asbest	-
5.1 Code: MM02	Mengmonster	-

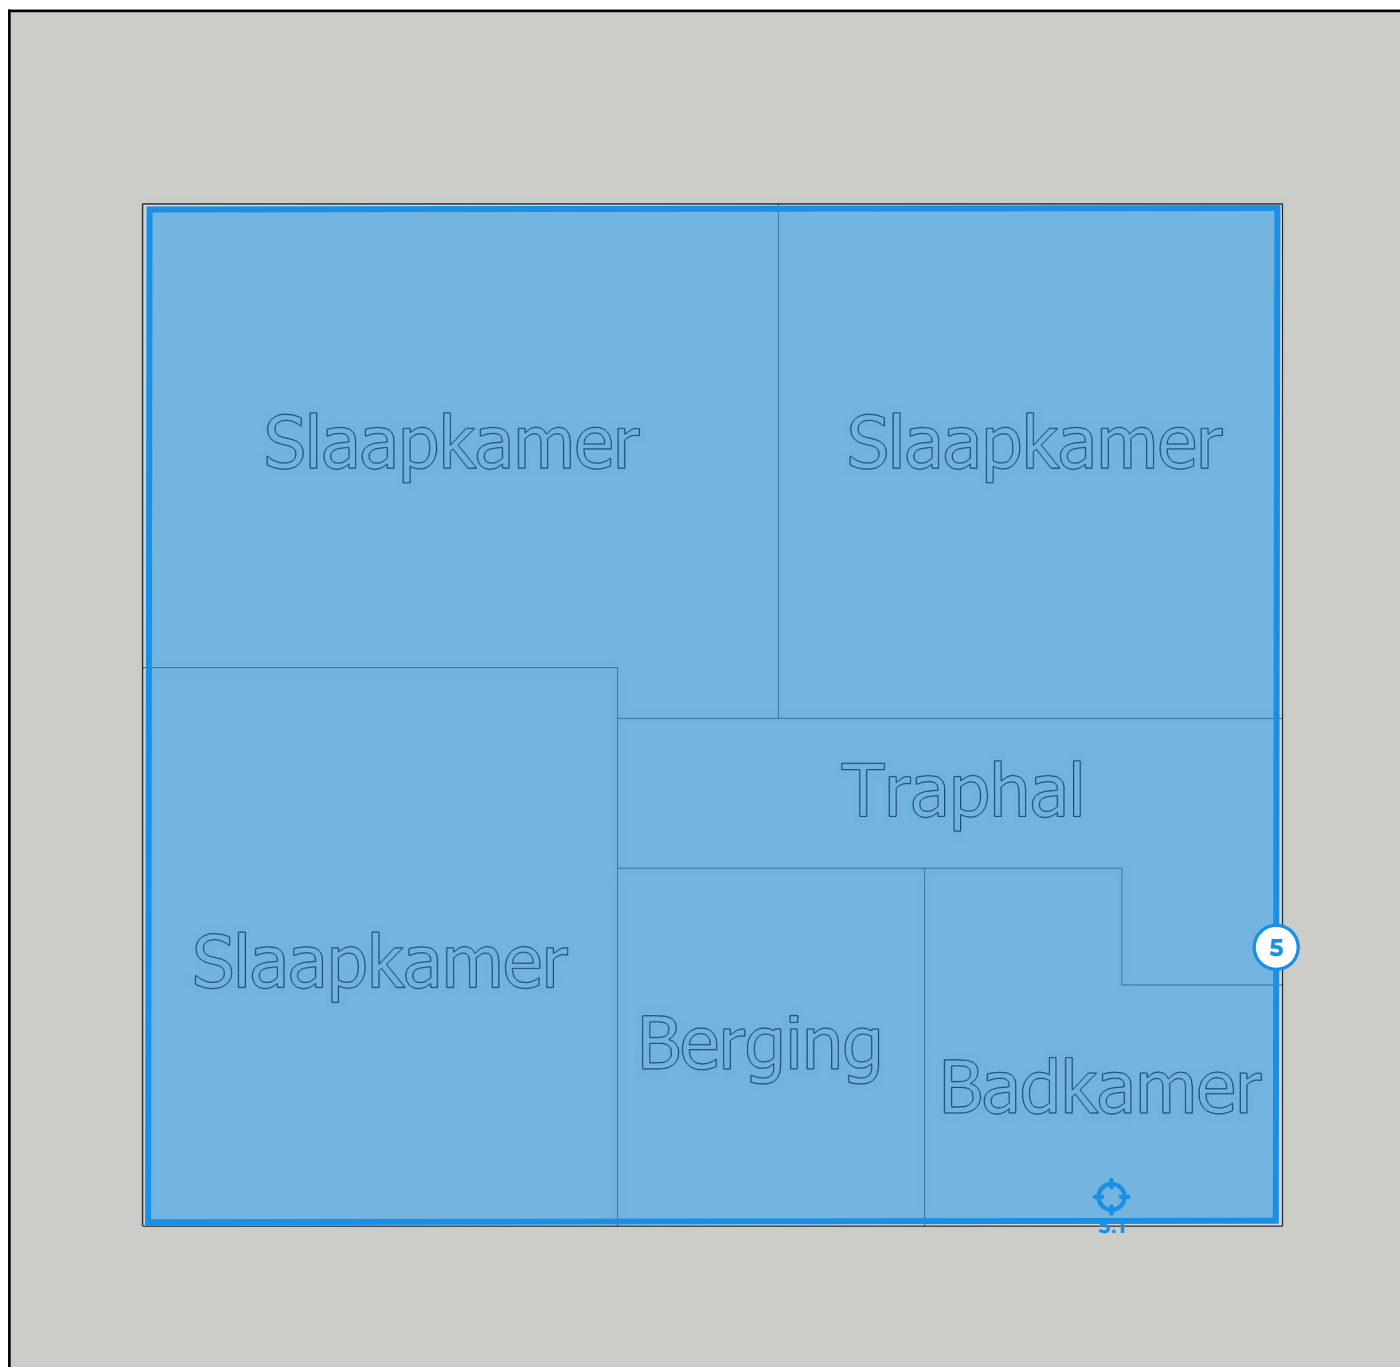
Plan 1.7: Oostwinkeldorp 57 - 1e verdieping

Beschrijving	Type	Actie
5. Pleisterwerk plafond	Geen asbest	-
5.1 Code: MM02	Mengmonster	-

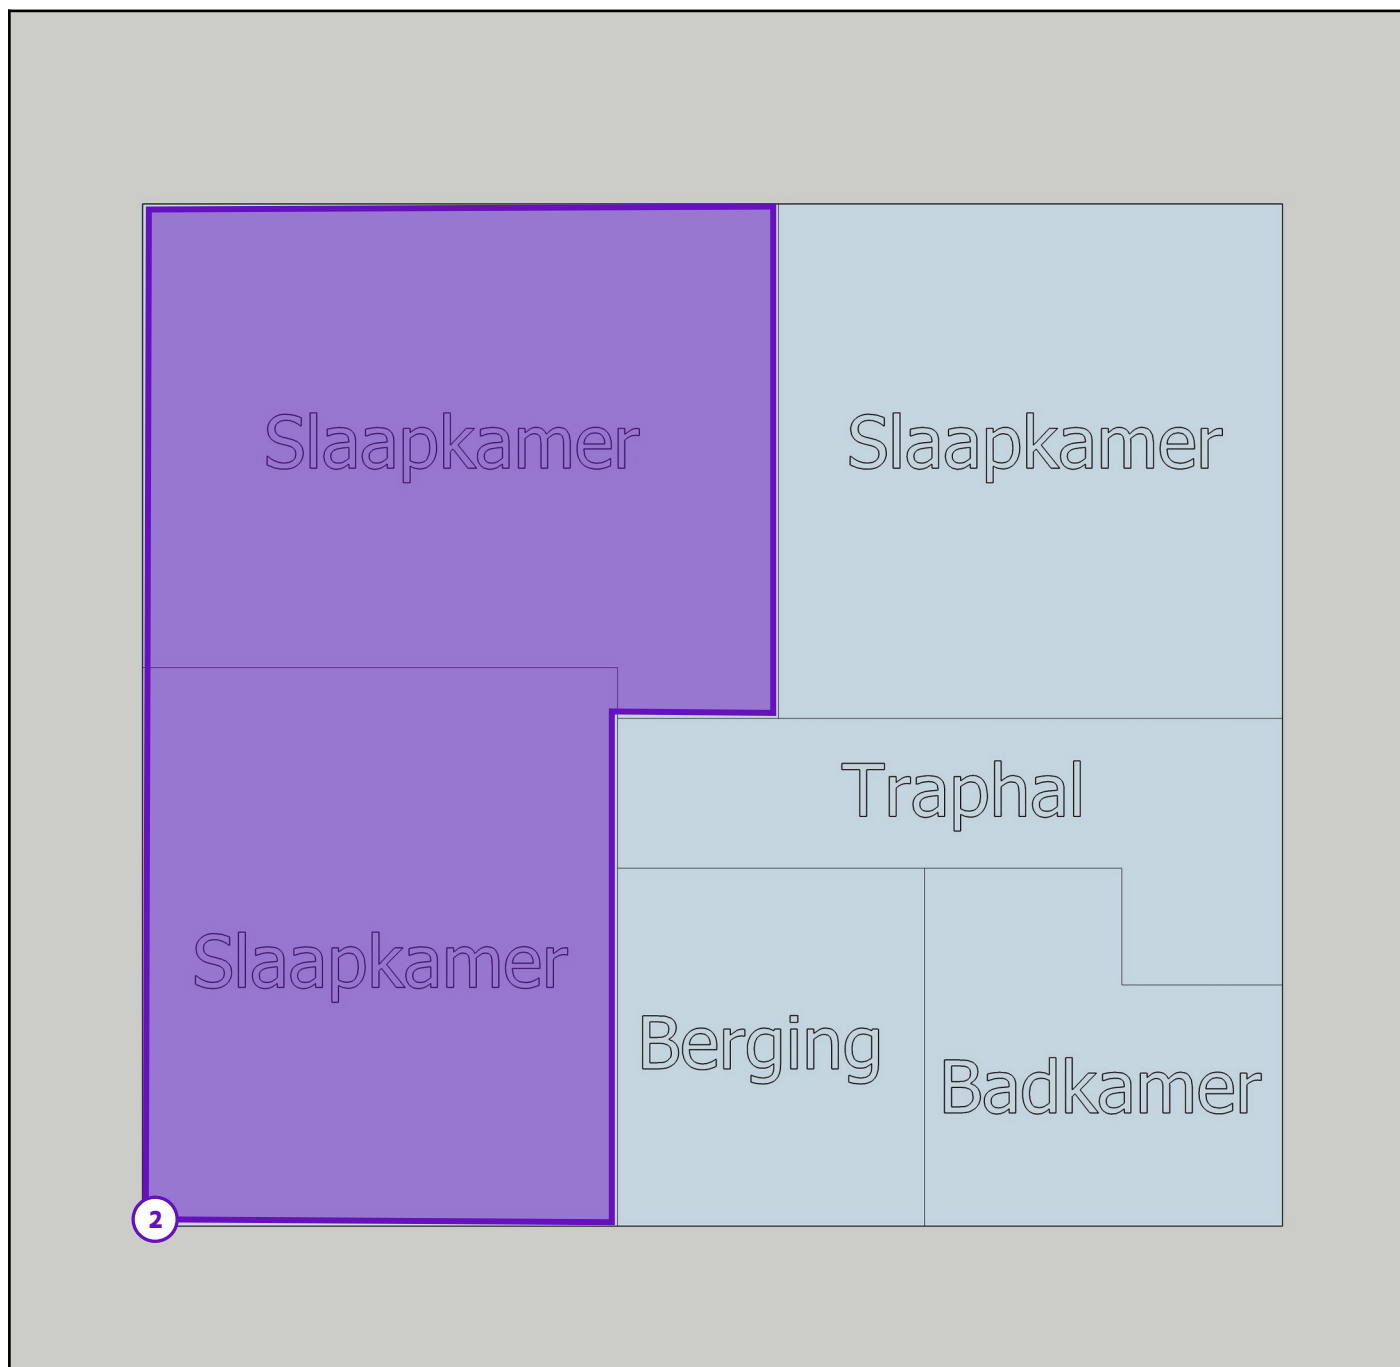
Plan 1.8: Oostwinkeldorp 57 - 1e verdieping

Beschrijving	Type	Actie
2. Vloerzeil	Advies	-

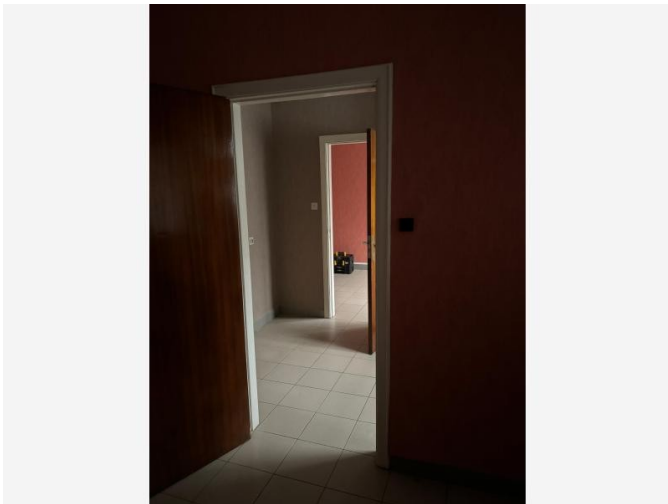
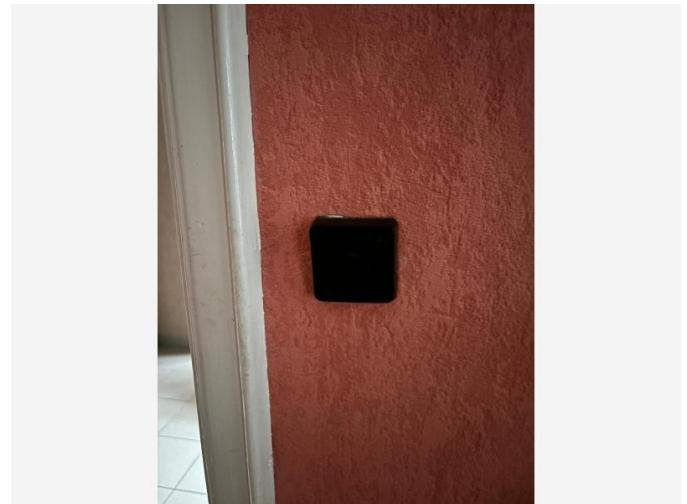
Het asbestmateriaal valt onder de mijlpaal van 2040.

Eindbeoordeling materiaalisico	Laag materiaalisico en/of verlaagde kans op vezelvrijgave
--------------------------------	---

Gebondenheid	Categorie 1: hechtgebonden in oorsprong
Asbestsoort (vezeltype)	Crocidoliet aanwezig
Asbestconcentratie	Laag (< 50%)
Afschermingsgraad van het gehele materiaal	Geheel of deels (ook) vrij aan de binnenlucht
Toestand van het materiaal	Onbeschadigd, niet verweerd

Beschrijving	Bakeliet verlichtings- en schakelmateriaal
Omgeving	Binnen
Primaire drager	Communicatie en elektrische infrastructuur en uitrusting
Asbestmateriaal	Plaat, paneel, tablet - Type Bakeliet
Bindmiddel van asbestmateriaal	Kunststof of -hars
Gebondenheid op basis van bindmiddel	Hecht
Hoeveelheid (oppervlakte - dikte - aantal)	• 5,00 m ² - 5,00 cm - 1 stuk
Totaal volume	0,25 m ³
Eenvoudig bereikbaar	Ja
Bevestigingswijze	• Geschroefd
Identificatiemethode	Vaststelling zonder monstername
Destructieve handeling voor identificatie	Nee
Opmerking	Hoeveelheden zijn louter indicatief en kunnen niet gebruikt worden voor offertes, meetstaten of dergelijke.

- Zorg voor een veilig beheer. Vermijd het beschadigen van het asbestmateriaal. Controleer de toestand jaarlijks op wijzigingen.

- Eenvoudige handelingen: mag via doe-het-zelf of door werknemer(s) met opleidingsattest eenvoudige handelingen
Toepassingen die hechtgebonden zijn kunnen door uzelf verwijderd worden indien ze niet beschadigd zijn. Bij het verwijderen kunnen deze beschadigd raken of breken. Indien dit gebeurt, zal u de hulp van een professionele verwijderaar moeten inroepen.

Indien u zelf deze toepassing verwijdert, moet u gebruik maken van een mondkap, handschoenen en een fixermiddel voor asbestvezels. Het gebruik van een overall specifiek voor het verwijderen van asbest wordt ook aangeraden.

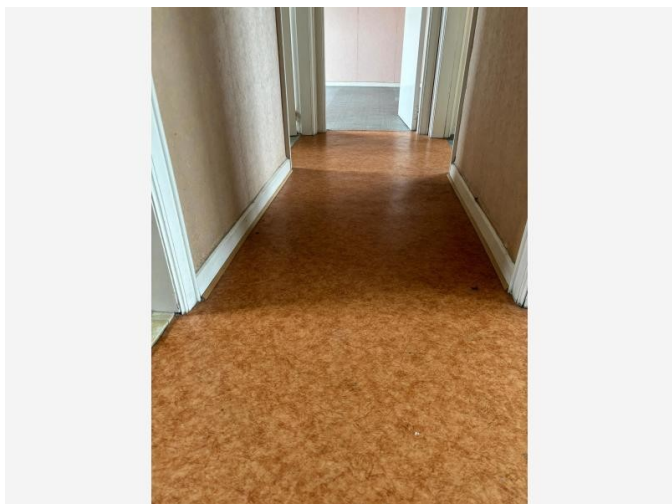
Het vloerzeil is niet asbesthoudend. Dit geldt niet voor onderliggende (lijm)lagen.

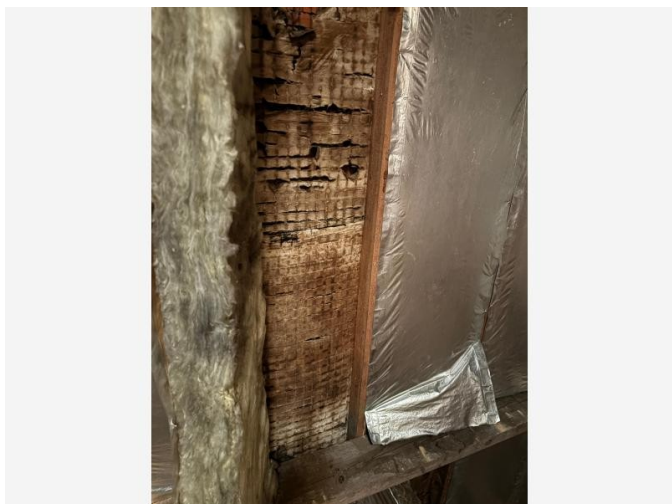
Er is geen onderdak geplaatst.

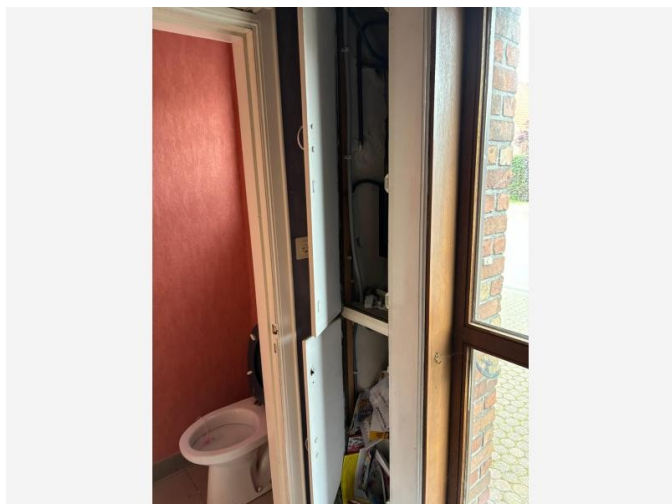
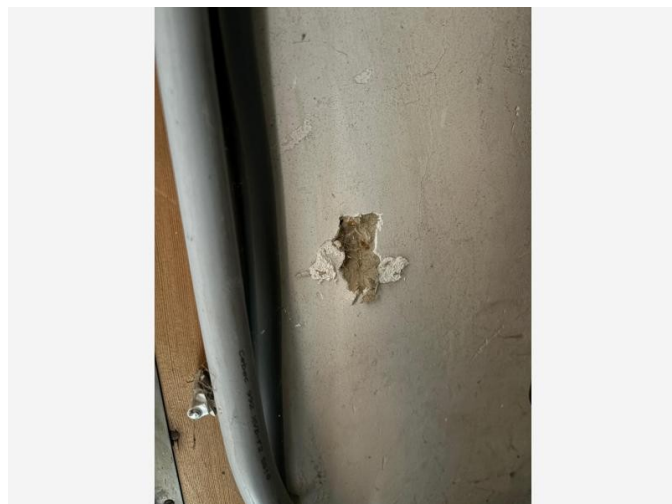
Geen asbest

#	Type	Referentie	Resultaat
4.1	Mengmonster	MM01	Geen asbest

Beschrijving	Pleisterwerk muur
Omgeving	Binnen
Primaire drager	Binnenwand
Bindmiddel van materiaal	Gips - kalk
Gebondenheid op basis van bindmiddel	Niet-hechtgebonden
Hoeveelheid (oppervlakte - dikte - aantal)	• 150,00 m ² - 0,50 cm - 1 stuk
Totaal volume	0,75 m ³
Identificatiemethode	Vaststelling met monstername
Destructieve handeling voor identificatie	Nee
Opmerking	Er is geen stookplaats. Hoeveelheden zijn louter indicatief en kunnen niet gebruikt worden voor offertes, meetstaten of dergelijke.

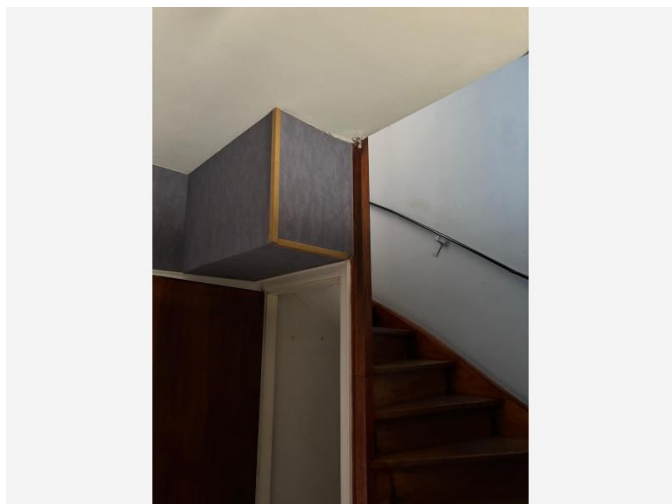
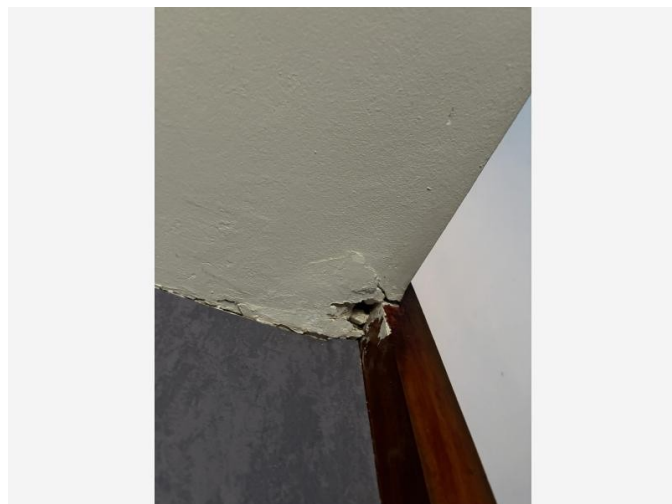
Fiche 5: Pleisterwerk plafond

Geen asbest

#	Type	Referentie	Resultaat
5.1	Mengmonster	MM02	Geen asbest

Beschrijving	Pleisterwerk plafond
Omgeving	Binnen
Primaire drager	Plafond
Bindmiddel van materiaal	Gips - kalk
Gebondenheid op basis van bindmiddel	Niet-hechtgebonden
Hoeveelheid (oppervlakte - dikte - aantal)	• 108,00 m ² - 0,50 cm - 1 stuk
Totaal volume	0,54 m ³
Identificatiemethode	Vaststelling met monstername
Destructieve handeling voor identificatie	Nee
Opmerking	Er is geen stookplaats. Hoeveelheden zijn louter indicatief en kunnen niet gebruikt worden voor offertes, meetstaten of dergelijke.
