Asbestinventarisatetest

Brugsesteenweg 419, 9030 Gent

Attestnummer : 20240221-000014.000

Niet-asbestveilig

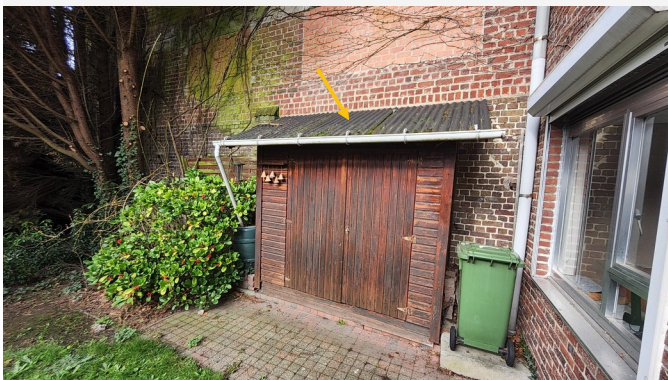
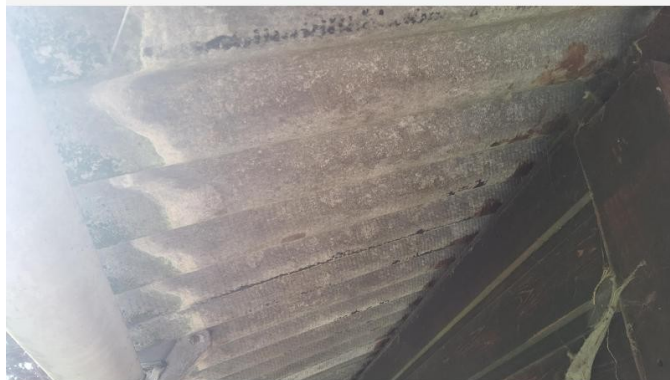
Eindbeoordeling materiaalrisico	Hoog materiaalrisico en/of hoge kans op vezelvrijgave
---------------------------------	---

Gebondenheid	Categorie 1: hechtgebonden in oorsprong
Asbestsoort (vezeltype)	Crocidoliet aanwezig
Asbestconcentratie	Laag (< 50%)

Afschermingsgraad van het gehele materiaal	Geheel of deels (ook) vrij aan de binnenlucht
Toestand van het materiaal	Matig beschadigd, matig verweerd

Beschrijving	golfplaten tuinhuis
Omgeving	Grenst aan binnen- en buitenlucht
Primaire drager	Schuin dak
Asbestmateriaal	Dak- en gevelbekleding - Golfplaat
Bindmiddel van asbestmateriaal	Cement
Gebondenheid op basis van bindmiddel	Hecht
Hoeveelheid (oppervlakte - aantal)	• 7,00 m ² - 1 stuk
Totale oppervlakte	7,00 m ²
Eenvoudig bereikbaar	Ja
Bevestigingswijze	• Geschroefd
Identificatiemethode	Vaststelling zonder monsternamen
Destructieve handeling voor identificatie	Nee

Dringend verwijderen

- Zorg voor een veilig beheer. Vermijd het beschadigen van het asbestmateriaal. Controleer de toestand jaarlijks op wijzigingen.
- Hemelwater dat afspoelt van asbestcement daken of gevels kan asbestdeeltjes bevatten. Gebruik het enkel voor gesloten circuits (bv. spoelen toiletten). Reinig na het vervangen van het dak of de gevel de dakgoten en regenwaterput of -ton om asbesthoudend sediment of slib te verwijderen

- Eenvoudige handelingen: mag via doe-het-zelf of door werknemer(s) met opleidingsattest eenvoudige handelingen
Eenvoudige handelingen: mag via doe-het-zelf of door werknemer(s) met opleidingsattesteenvoudige handelingen. Verwijder de bevestigingen. Erna voorzichtig asbesthoudende golfplaten 1 voor 1 en in hun geheel verwijderen. Niet gooien en geen storkokers gebruiken. De nodige PBMs (mondmasker ffp3, handschoenen, overschoenen en tyvec.).

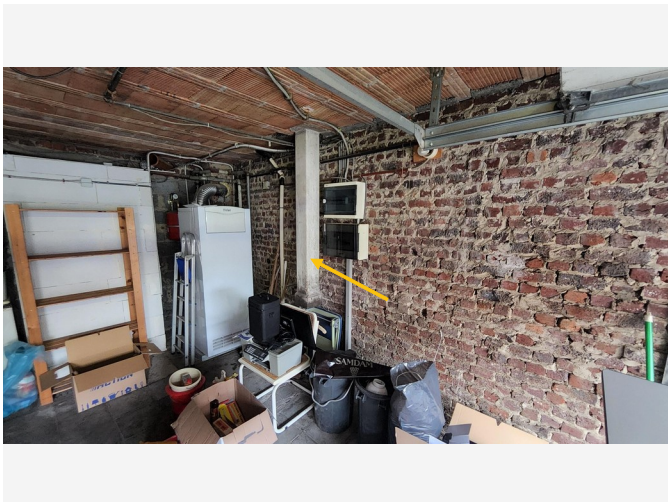
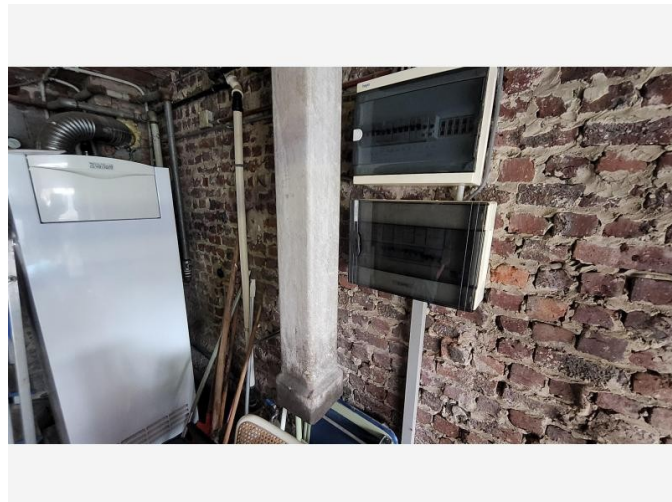
Eindbeoordeling materiaalrisico	Laag materiaalrisico en/of verlaagde kans op vezelvrijgave
---------------------------------	--

Gebondenheid	Categorie 1: hechtgebonden in oorsprong
Asbestsoort (vezeltype)	Crocidoliet aanwezig
Asbestconcentratie	Laag (< 50%)
Afschermingsgraad van het gehele materiaal	Geheel of deels (ook) vrij aan binnenluchtstromen

Toestand van het materiaal	Onbeschadigd, niet verweerd
----------------------------	-----------------------------

Beschrijving	rookgaskanaal garage
Omgeving	Buiten
Primaire drager	HVAC infrastructuur en uitrusting
Asbestmateriaal	Rookgaskanaal
Bindmiddel van asbestmateriaal	Cement
Gebondenheid op basis van bindmiddel	Hecht
Hoeveelheid (lengte - omtrek - dikte - aantal)	<ul style="list-style-type: none"> • 2,00 m - 65,00 cm - 2,00 cm - 1 stuk
Totaal volume	0,026 m ³
Eenvoudig bereikbaar	Ja
Bevestigingswijze	<ul style="list-style-type: none"> • Geklemd • Verlijmd, ingegoten, versmeerd
Identificatiemethode	Vaststelling zonder monsternamen
Destructieve handeling voor identificatie	Nee
Opmerking	Rookgaskanaal zichtbaar in garage en vervolgens ook nog kanaal zichtbaar op zolder. Kans dat dit kanaal in schouwmantel doorloopt.

Verwijderen

- Zorg voor een veilig beheer. Vermijd het beschadigen van het asbestmateriaal. Controleer de toestand jaarlijks op wijzigingen.

- Eenvoudige handelingen: mag via doe-het-zelf of door werknemer(s) met opleidingsattest eenvoudige handelingen
Eenvoudige handelingen: mag via doe-het-zelf of door werknemer(s) met opleidingsattesteenvoudige handelingen. De buis kan voorzichtig losgebeiteld worden, extra bevochtigen om stof te voorkomen. Erna voorzichtig asbesthoudende schouwen 1 voor 1 en in hun geheel verwijderen. Niet gooien en geen stortkokers gebruiken. De nodige PBMs (mondmasker ffp3, handschoenen, overschoenen en tyvec.).

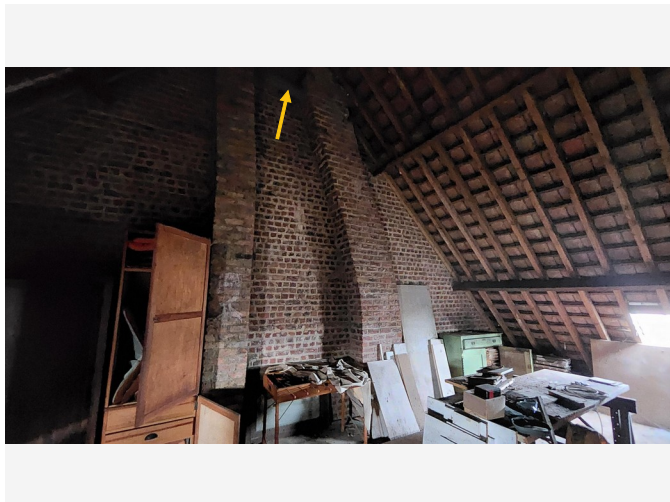
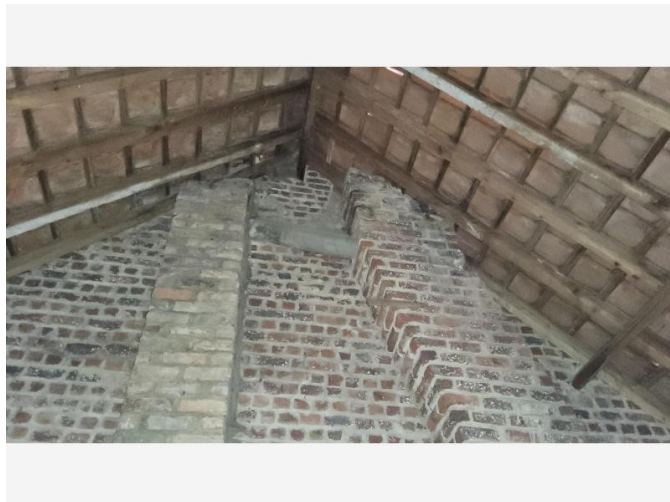
Eindbeoordeling materiaalrisico	Laag materiaalrisico en/of verlaagde kans op vezelvrijgave
---------------------------------	--

Gebondenheid	Categorie 1: hechtgebonden in oorsprong
Asbestsoort (vezeltype)	Crocidoliet aanwezig
Asbestconcentratie	Laag (< 50%)
Afschermingsgraad van het gehele materiaal	Geheel of deels (ook) vrij aan de binnenlucht

Toestand van het materiaal	Onbeschadigd, niet verweerd
----------------------------	-----------------------------

Beschrijving	rookgaskanaal zolder
Omgeving	Buiten
Primaire drager	HVAC infrastructuur en uitrusting
Asbestmateriaal	Rookgaskanaal
Bindmiddel van asbestmateriaal	Cement
Gebondenheid op basis van bindmiddel	Hecht
Hoeveelheid (lengte - omtrek - dikte - aantal)	<ul style="list-style-type: none"> • 2,00 m - 65,00 cm - 2,00 cm - 1 stuk
Totaal volume	0,026 m ³
Eenvoudig bereikbaar	Ja
Bevestigingswijze	<ul style="list-style-type: none"> • Geklemd • Verlijmd, ingegoten, versmeerd
Identificatiemethode	Vaststelling zonder monsternamen
Destructieve handeling voor identificatie	Nee
Opmerking	Rookgaskanaal zichtbaar in garage en vervolgens ook nog kanaal zichtbaar op zolder. Kans dat dit kanaal in schouwmantel doorloopt.

Verwijderen

- Zorg voor een veilig beheer. Vermijd het beschadigen van het asbestmateriaal. Controleer de toestand jaarlijks op wijzigingen.

- Eenvoudige handelingen: mag via doe-het-zelf of door werknemer(s) met opleidingsattest eenvoudige handelingen
Eenvoudige handelingen: mag via doe-het-zelf of door werknemer(s) met opleidingsattesteenvoudige handelingen. De buis kan voorzichtig losgebeiteld worden, extra bevochtigen om stof te voorkomen. Erna voorzichtig asbesthoudende schouwen 1 voor 1 en in hun geheel verwijderen. Niet gooien en geen stortkokers gebruiken. De nodige PBMs (mondmasker ffp3, handschoenen, overschoenen en tyvec.).

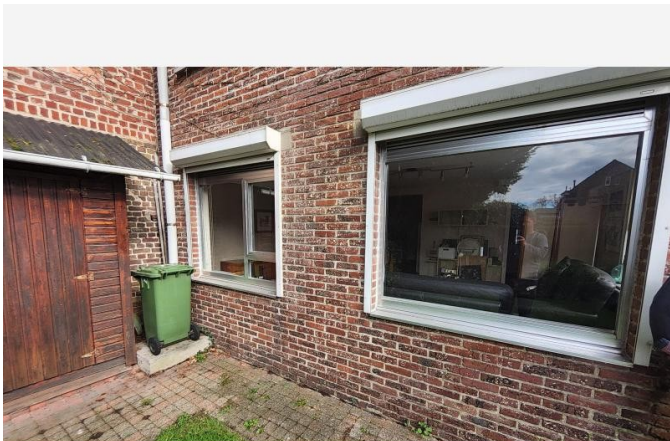
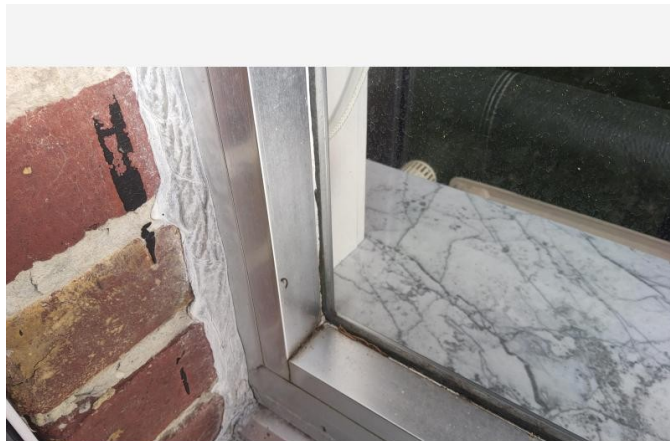
Eindbeoordeling materiaalrisico	Laag materiaalrisico en/of verlaagde kans op vezelvrijgave
---------------------------------	--

Gebondenheid	Categorie 1: hechtgebonden in oorsprong
Asbestsoort (vezeltype)	Alleen chrysotiel
Asbestconcentratie	Laag (< 50%)
Afschermingsgraad van het gehele materiaal	Geheel of deels vrij aan de buitenlucht
Toestand van het materiaal	Licht beschadigd, licht verweerd. Intact materiaal type Pical – asbestboard of categorie III 'gebondenheid'

#	Type	Referentie	Resultaat
4.1	Puntmonster	3	Chrysotiel

Beschrijving	mastiek ramen woning
Omgeving	Buiten
Primaire drager	Wandopening verticaal (raam, deur, ...)
Asbestmateriaal	In-situ afwerkingslagen - Pasta, stopverf, voegsel, stopsel, vulsel, mastiek, kitten, ...
Bindmiddel van asbestmateriaal	Kitten, mastiek, pasta
Gebondenheid op basis van bindmiddel	Hecht
Hoeveelheid (gewicht - aantal)	• 20,00 kg - 1 stuk

Zorgvuldig beheren

- Zorg voor een veilig beheer. Vermijd het beschadigen van het asbestmateriaal. Controleer de toestand jaarlijks op wijzigingen.

- Eenvoudige handelingen: enkel door erkend asbestverwijderaar
Aan de ramen en/of deuren werd asbesthoudend mastiek vastgesteld. Het materiaal kan zelf verwijderd worden of door werknemers met opleidingsattest eenvoudige handelingen. Draag bij het uitvoeren van de werken steeds een volledige lichaamsbescherming (luchtdicht) en volgelaatsmasker met minimum een filter van het type P3. Het geniet onze voorkeur dat deze materialen verwijderd worden door een erkend asbestverwijderaar

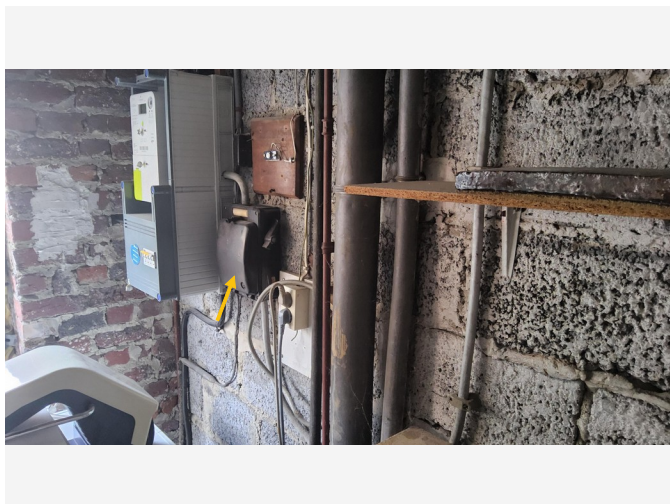
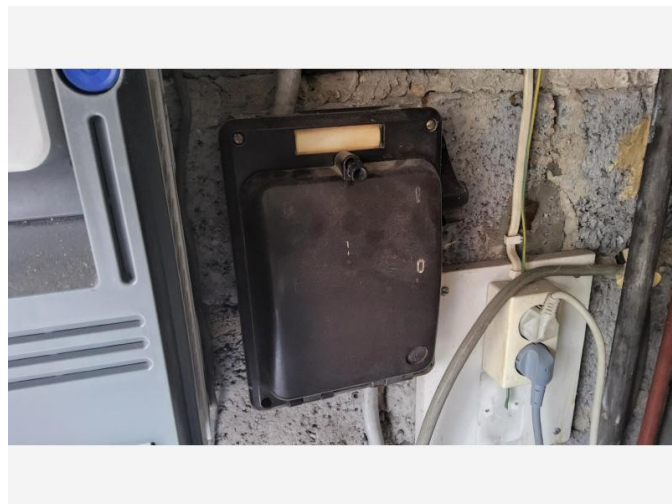
Eindbeoordeling materiaalisico	Laag materiaalisico en/of verlaagde kans op vezelvrijgave
--------------------------------	---

Gebondenheid	Categorie 1: hechtgebonden in oorsprong
Asbestsoort (vezeltype)	Crocidoliet aanwezig
Asbestconcentratie	Laag (< 50%)
Afschermingsgraad van het gehele materiaal	Geheel of deels (ook) vrij aan binnenluchtstromen
Toestand van het materiaal	Onbeschadigd, niet verweerd

Beschrijving	bakeliet stopcontacten en schakelaars
Omgeving	Binnen
Primaire drager	Communicatie en elektrische infrastructuur en uitrusting
Asbestmateriaal	Plaat, paneel, tablet - Type Bakeliet
Bindmiddel van asbestmateriaal	Kunststof of -hars
Gebondenheid op basis van bindmiddel	Hecht
Hoeveelheid (oppervlakte - dikte - aantal)	• 1,00 m ² - 1,00 cm - 1 stuk
Totaal volume	0,01 m ³
Eenvoudig bereikbaar	Ja

Zorgvuldig beheren

- Zorg voor een veilig beheer. Vermijd het beschadigen van het asbestmateriaal. Controleer de toestand jaarlijks op wijzigingen.

- Eenvoudige handelingen: mag via doe-het-zelf of door werknemer(s) met opleidingsattest eenvoudige handelingen
Bakelietelementen met laag percentage asbest die niet beschadigd zijn.

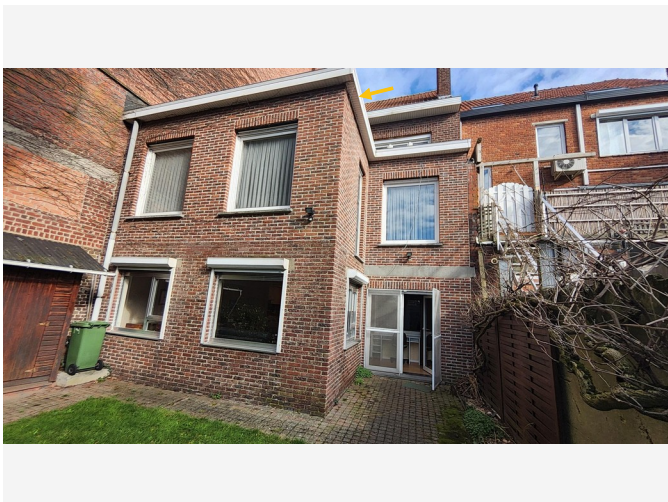
Tijdelijke beperking

Reden: Het te onderzoeken materiaal situeert zich hoger dan 3,50 m te rekenen vanaf een veilige ondergrond

Uitleg van de asbestdeskundige: het dak is te hoog om veilig te onderzoeken, dit val buiten de onderzoeksmogelijkheden van dit inspectie protocol.

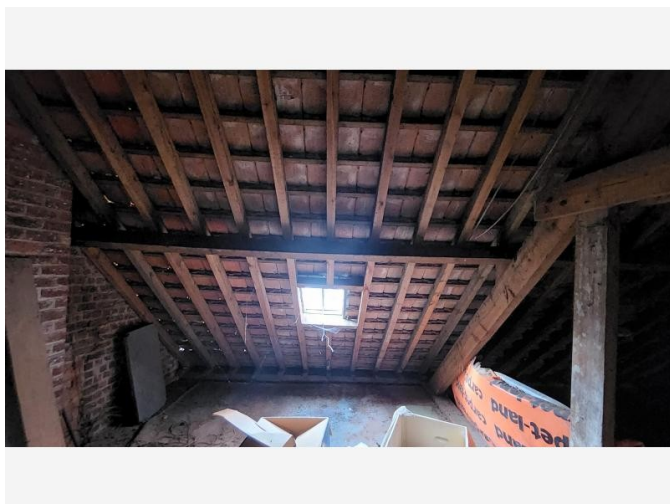
onderdak = niet asbesthoudend = rechtstreeks pannen

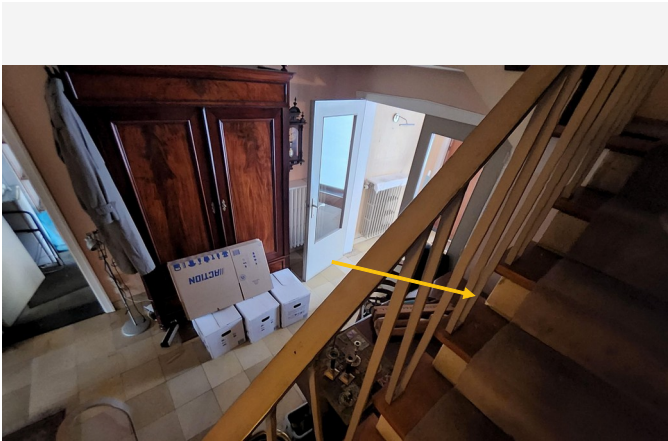
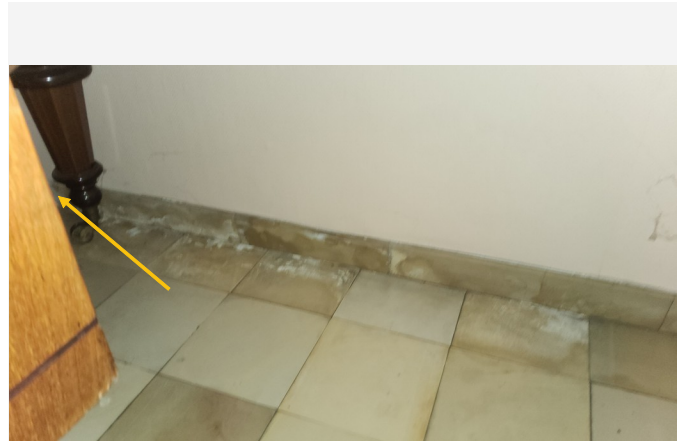
Fiche 8: pleisterwerk muur

Geen asbest

#	Type	Referentie	Resultaat
8.1	Mengmonster	1	Geen asbest

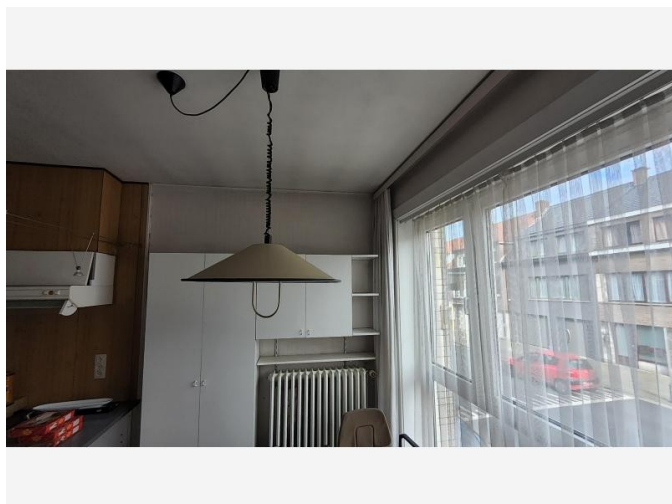
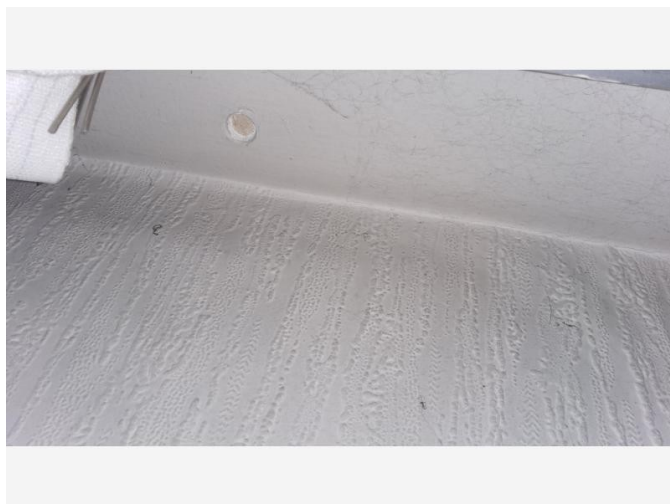
Fiche 9: pleisterwerk plafond

Geen asbest

#	Type	Referentie	Resultaat
9.1	Mengmonster	2	Geen asbest
