# Asbestinventarisatetest

Renaat Veremansstraat 6, 9940 Evergem

Attestnummer : 20240318-000236.000

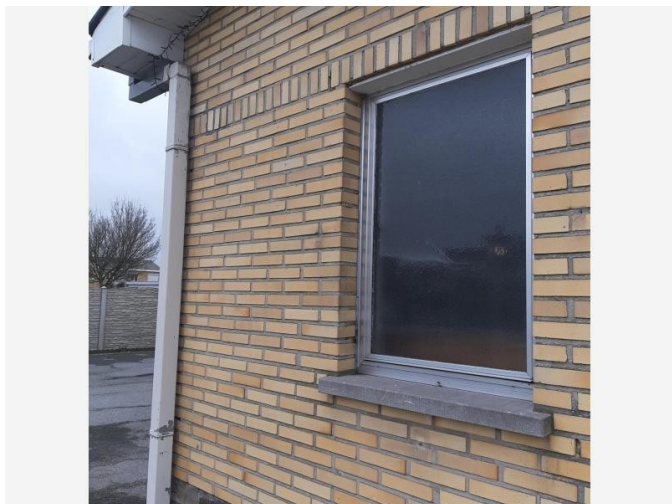
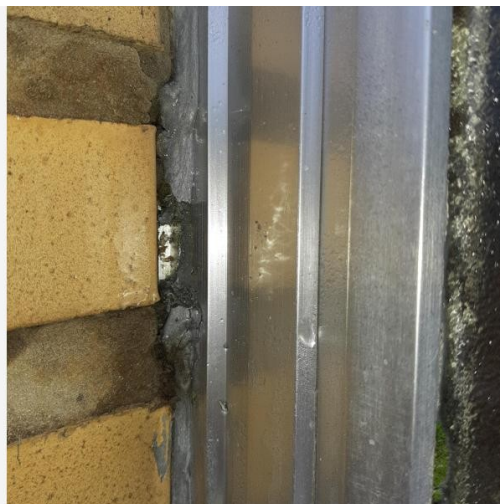
Eindbeoordeling materiaalrisico	Verhoogd materiaalrisico en/of verhoogde kans op vezelvrijgave
Opmerking	De oppervlaktes mastiek instrijken met fixeermiddel, niet afschuren. Regelmatig te fixeren om vezelverspreiding te voorkomen.

Gebondenheid	Categorie 1: hechtgebonden in oorsprong
Asbestsoort (vezeltype)	Alleen chrysotiel
Asbestconcentratie	Laag (< 50%)
Afschermingsgraad van het gehele materiaal	Geheel of deels vrij aan de buitenlucht
Toestand van het materiaal	Zwaar beschadigd, zwaar verweerd

#	Type	Referentie	Resultaat
1.1	Puntmonster	4	Chrysotiel

Beschrijving	dichting tussen facade en buitenschrijnwerk
Omgeving	Buiten
Primaire drager	Wandopening verticaal (raam, deur, ...)
Asbestmateriaal	In-situ afwerkingslagen - Pasta, stopverf, voegsel, stopsel, vulsel, mastiek, kitten, ...

Verwijderen

- Zorg voor een veilig beheer. Vermijd het beschadigen van het asbestmateriaal. Controleer de toestand jaarlijks op wijzigingen.
- Scherm in afwachting van verwijdering het asbestmateriaal af van luchtstromingen en verstoring: bijvoorbeeld door het te verpakken, te fixeren, af te dekken, signalisatie - afbakening aan te brengen, ...

- Eenvoudige handelingen: mag via doe-het-zelf of door werknemer(s) met opleidingsattest eenvoudige handelingen  
Te verwijderen door werknemer(s) met opleidingsattest eenvoudige handelingen wegens vergruizing tijdens wegname.

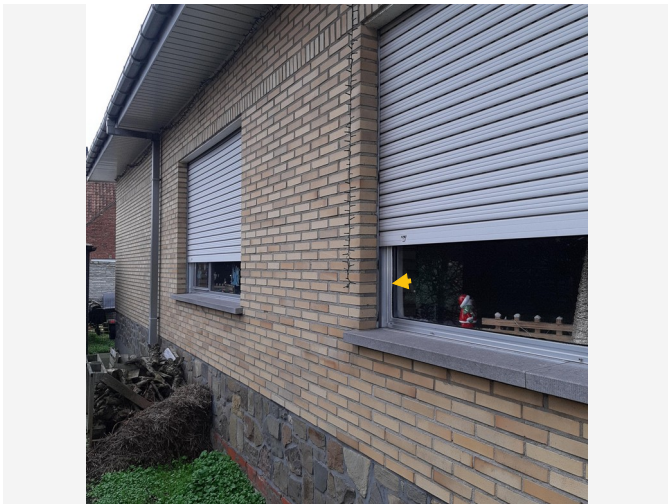
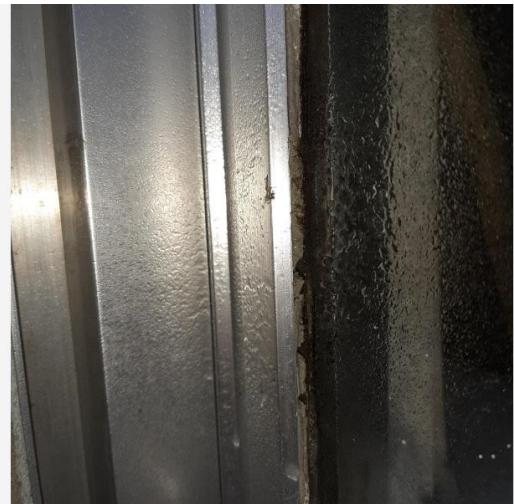
De mastiek tussen aluminium en glas instrijken met fixeermiddel, niet afschuren.

Eindbeoordeling materiaalrisico	Verhoogd materiaalrisico en/of verhoogde kans op vezelvrijgave
Opmerking	Er zijn meerdere ruimtes waarbij mastiek ook aan de binnenzijde van het aluminium schrijnwerk/ glas waarneembaar is. Er zijn ruimtes waarbij silicone vast te stellen is aan het aluminium schrijnwerk/ glas.

Gebondenheid	Categorie 1: hechtgebonden in oorsprong
Asbestsoort (vezeltype)	Alleen chrysotiel
Asbestconcentratie	Laag (< 50%)
Afschermingsgraad van het gehele materiaal	Geheel of deels (ook) vrij aan de binnenlucht
Toestand van het materiaal	Matig beschadigd, matig verweerd

#	Type	Referentie	Resultaat
2.1	Puntmonster	5	Chrysotiel

Beschrijving	mastiek allu/ glas buitenschrijnwerk
Omgeving	Grenst aan binnen- en buitenlucht
Primaire drager	Wandopening verticaal (raam, deur, ...)
Asbestmateriaal	In-situ afwerkingslagen - Pasta, stopverf, voegsel, stopsel, vulsel, mastiek, kitten, ...
Bindmiddel van asbestmateriaal	Kitten, mastiek, pasta
Gebondenheid op basis van bindmiddel	Hecht
Hoeveelheid (gewicht - aantal)	<ul style="list-style-type: none"><li>• 4,00 kg - 1 stuk</li></ul>
Totaal gewicht	4,00 kg
Eenvoudig bereikbaar	Ja
Bevestigingswijze	<ul style="list-style-type: none"><li>• Verlijmd, ingegoten, versmeerd</li></ul>
Identificatiemethode	Vaststelling met monstername
Destructieve handeling voor identificatie	Nee
Opmerking	<p>Geschat gewicht.</p> <p>Na te meten bij verwijdering van de toepassing, het is onmogelijk vast te stellen tot op welke dikte deze mastieklaag gelegd is.</p> <p>Waar asbesthoudende mastiek aanwezig is zijn ook delen waar kunststofmastiek stroken aanwezig zijn.</p>

Verwijderen

- Zorg voor een veilig beheer. Vermijd het beschadigen van het asbestmateriaal. Controleer de toestand jaarlijks op wijzigingen.
- Scherm in afwachting van verwijdering het asbestmateriaal af van luchtstromingen en verstoring: bijvoorbeeld door het te verpakken, te fixeren, af te dekken, signalisatie - afbakening aan te brengen, ...

- Eenvoudige handelingen: mag via doe-het-zelf of door werknemer(s) met opleidingsattest eenvoudige handelingen  
Te verwijderen door werknemer(s) met opleidingsattest eenvoudige handelingen wegens vergruizing tijdens wegname.

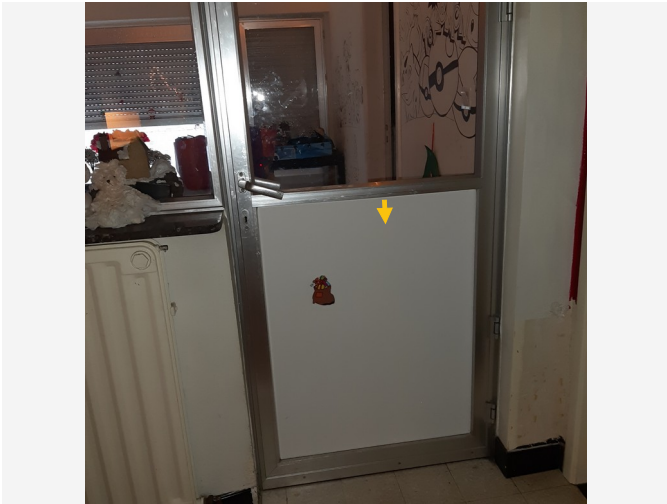
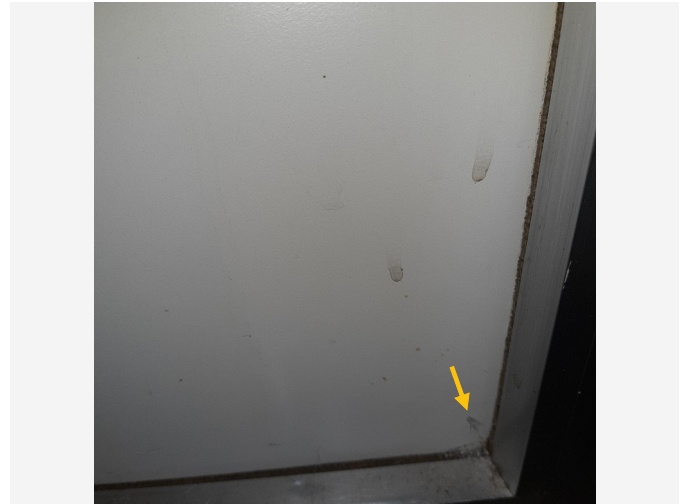
Eindbeoordeling materiaalrisico	Laag materiaalrisico en/of verlaagde kans op vezelvrijgave
Opmerking	De oppervlaktes niet afschuren.

Gebondenheid	Categorie 1: hechtgebonden in oorsprong
Asbestsoort (vezeltype)	Crocidoliet aanwezig
Asbestconcentratie	Laag (< 50%)
Afschermingsgraad van het gehele materiaal	Geheel of deels vrij aan de buitenlucht
Toestand van het materiaal	Onbeschadigd, niet verweerd

Beschrijving	glassal
Omgeving	Grenst aan binnen- en buitenlucht
Primaire drager	Wandopening verticaal (raam, deur, ...)
Asbestmateriaal	Plaat, paneel, tablet - Geëmailleerd, type Glasal
Bindmiddel van asbestmateriaal	Cement
Gebondenheid op basis van bindmiddel	Hecht
Hoeveelheid (oppervlakte - dikte - aantal)	• 2,70 m <sup>2</sup> - 0,40 cm - 1 stuk
Totaal volume	0,011 m <sup>3</sup>

Zorgvuldig beheren

- Zorg voor een veilig beheer. Vermijd het beschadigen van het asbestmateriaal. Controleer de toestand jaarlijks op wijzigingen.

- Eenvoudige handelingen: mag via doe-het-zelf of door werknemer(s) met opleidingsattest eenvoudige handelingen  
Na fixatie het geheel zonder breken verwijderen, dubbel verpakken in plastic en afvoeren.

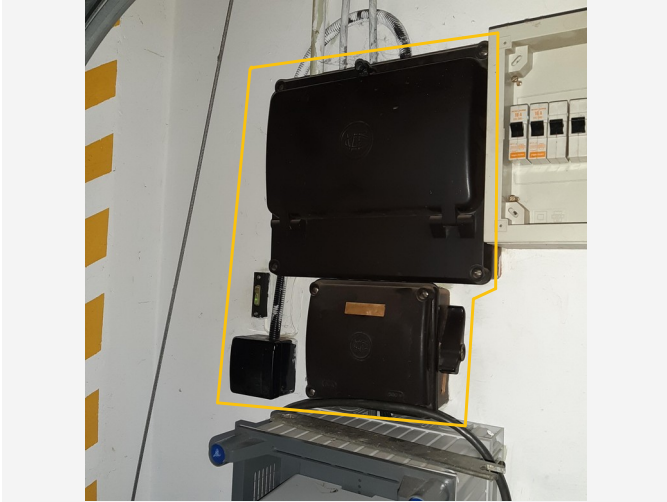
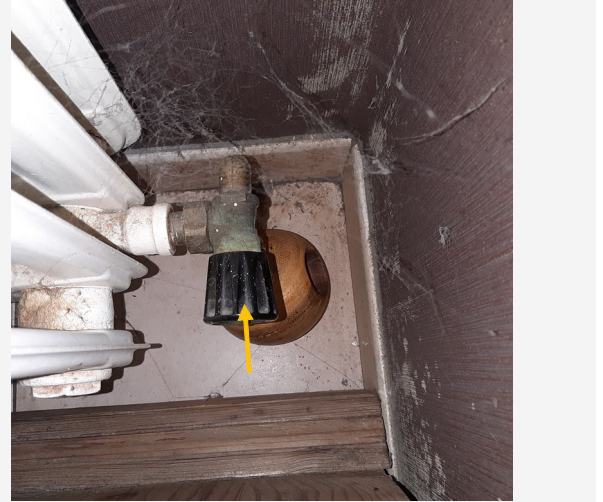
# Fiche 4: bakeliet stopcontacten, toebehoren elektr. kast, radiatorknoppen

Eindbeoordeling materiaalrisico	Laag materiaalrisico en/of verlaagde kans op vezelvrijgave
---------------------------------	--

Gebondenheid	Categorie 1: hechtgebonden in oorsprong
Asbestsoort (vezeltype)	Crocidoliet aanwezig
Asbestconcentratie	Laag (< 50%)
Afschermingsgraad van het gehele materiaal	Geheel of deels (ook) vrij aan de binnenlucht
Toestand van het materiaal	Onbeschadigd, niet verweerd

Beschrijving	bakeliet stopcontacten, toebehoren elektr. kast, radiatorknoppen
Omgeving	Binnen
Primaire drager	Communicatie en elektrische infrastructuur en uitrusting
Asbestmateriaal	Plaat, paneel, tablet - Type Bakeliet
Bindmiddel van asbestmateriaal	Kunststof of -hars
Gebondenheid op basis van bindmiddel	Hecht
Hoeveelheid (oppervlakte - dikte - aantal)	• 0,10 m <sup>2</sup> - 0,40 cm - 1 stuk
Totaal volume	< 0,001 m <sup>3</sup>

Zorgvuldig beheren

- Zorg voor een veilig beheer. Vermijd het beschadigen van het asbestmateriaal. Controleer de toestand jaarlijks op wijzigingen.

- Eenvoudige handelingen: mag via doe-het-zelf of door werknemer(s) met opleidingsattest eenvoudige handelingen  
Een vakman kan de toepassing veilig wegnemen.

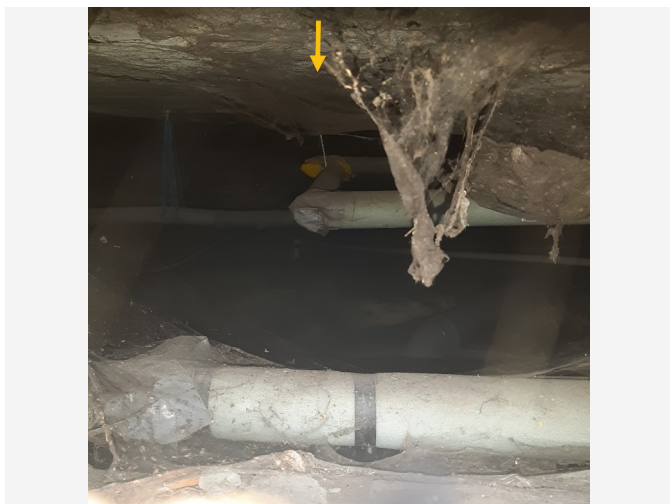
**Reden:** ruimte <1.5m. hoogte

**Uitleg van de asbestdeskundige:** De kelderruimte is < 1.5 m hoogte.

In de bevloering bevindt zich een luik dat niet te openen is.

Op de AG bevindt zich een buitenrooster waardoor de kruipkelder deels zichtbaar is.

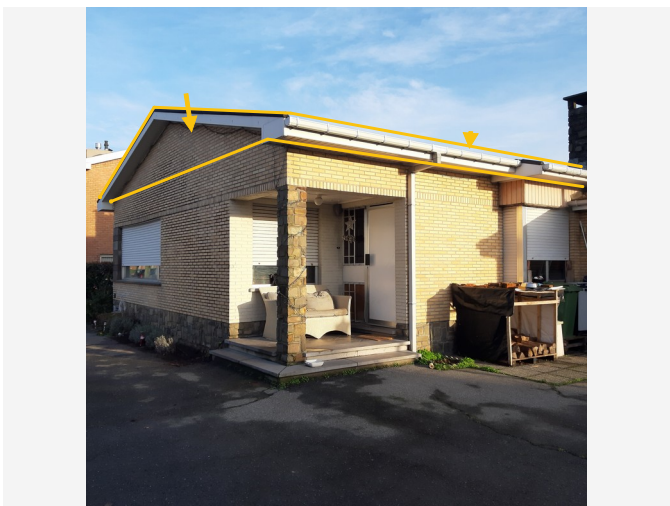
**Reden:** geen luik in het plafond

**Uitleg van de asbestdeskundige:** Mogelijks zijn asbestcement platen aanwezig in de dakopbouw.

Onmogelijk dit vast te stellen.

Buitenzijde roofing op de daken.

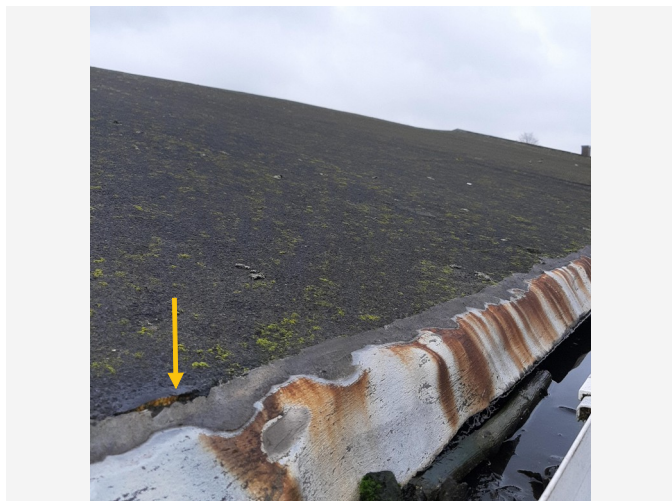
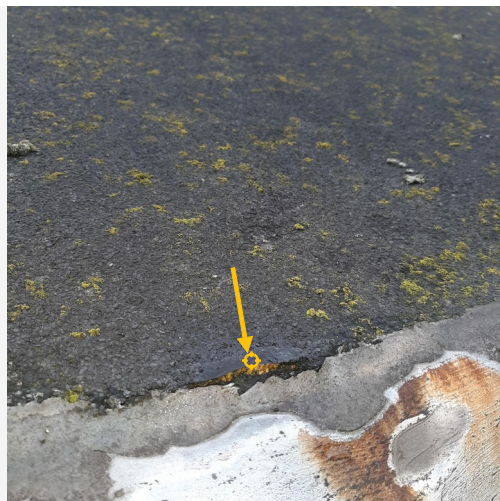
## Fiche 7: roofing bovenste laag hoofddak boven living, slaapk. ea.

Geen asbest

#	Type	Referentie	Resultaat
7.1	Puntmonster	8	Geen asbest

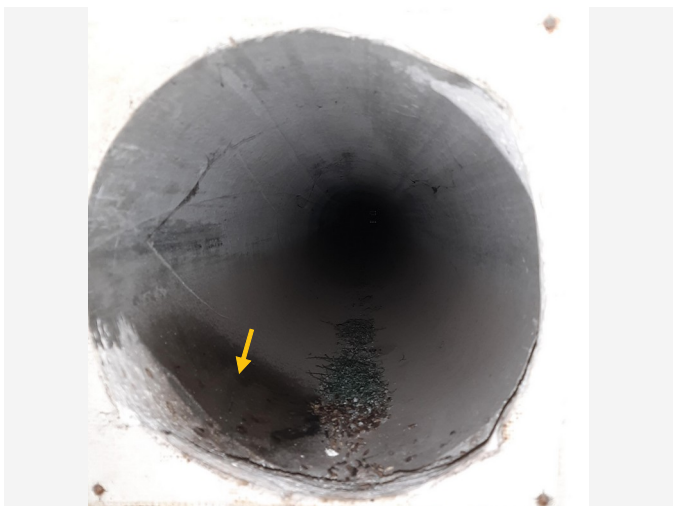
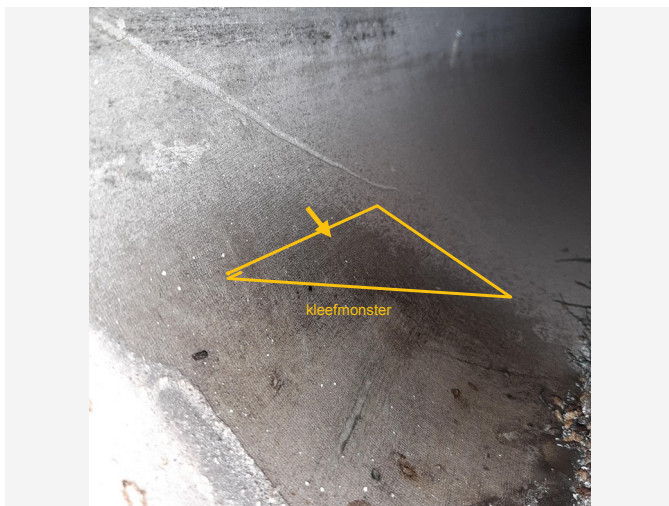
Geen asbest

#	Type	Referentie	Resultaat
8.1	Puntmonster	1	Geen asbest

<b>Gebondenheid op basis van bindmiddel</b>	Hecht
<b>Hoeveelheid (lengte - omtrek - dikte - aantal)</b>	<ul style="list-style-type: none"><li>• 5,00 m - 16,00 cm - 0,40 cm - 1 stuk</li></ul>
<b>Totaal volume</b>	0,003 m <sup>3</sup>
<b>Identificatiemethode</b>	Vaststelling met monstername
<b>Destructieve handeling voor identificatie</b>	Nee
<b>Opmerking</b>	Niet duidelijk waar de buis naartoe loopt.

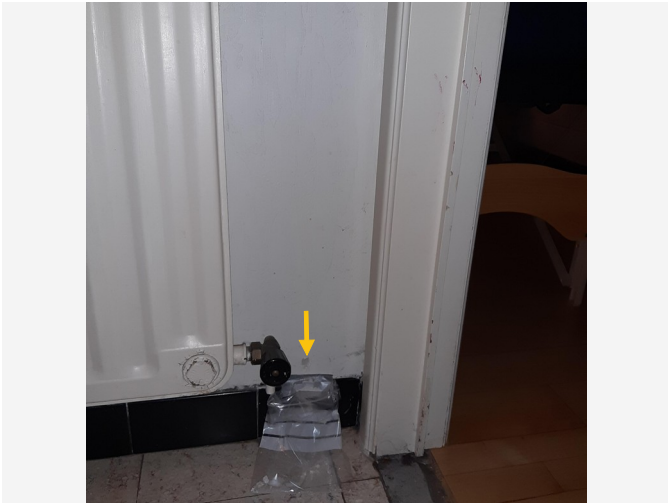
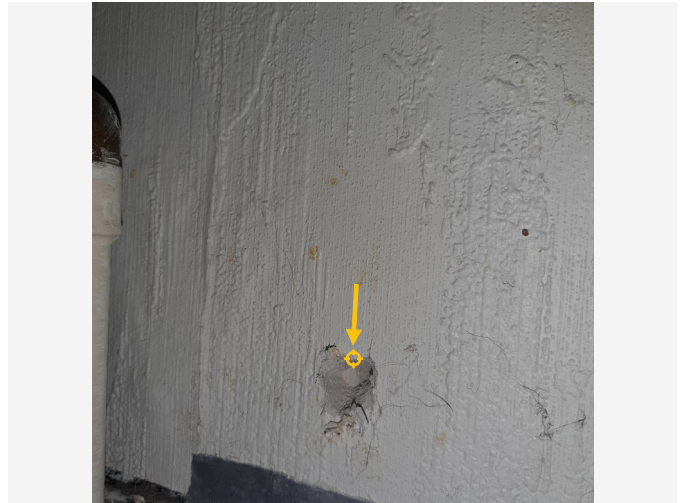
Geen asbest

#	Type	Referentie	Resultaat
9.1	Mengmonster	2	Geen asbest

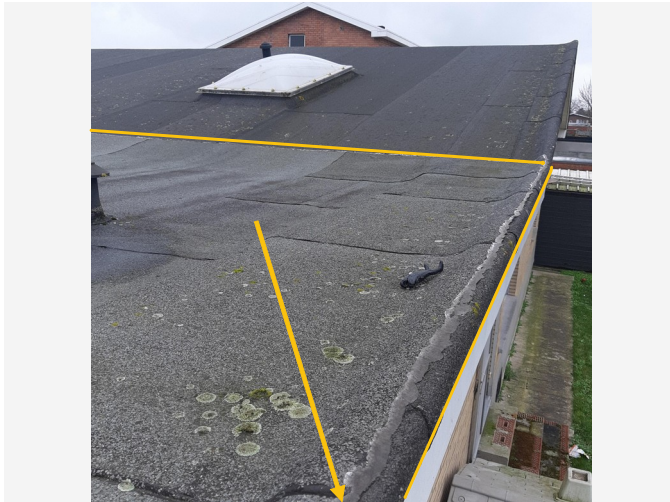
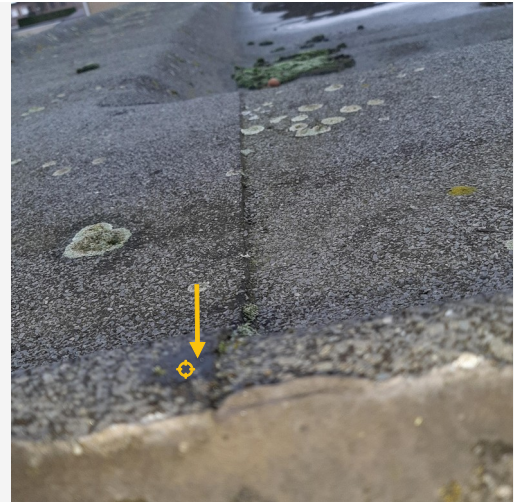
Geen asbest

#	Type	Referentie	Resultaat
10.1	Puntmonster	7	Geen asbest

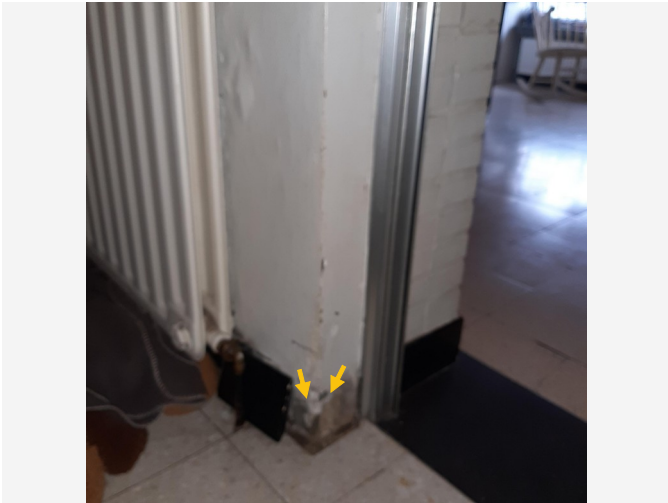
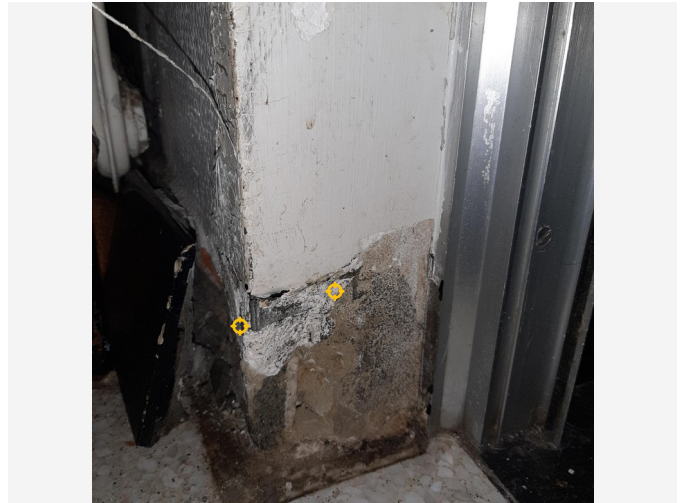
Geen asbest

#	Type	Referentie	Resultaat
11.1	Mengmonster	3	Geen asbest

<b>Gebondenheid op basis van bindmiddel</b>	Hecht
<b>Hoeveelheid (oppervlakte - dikte - aantal)</b>	• 0,80 m <sup>2</sup> - 0,40 mm - 1 stuk
<b>Totaal volume</b>	< 0,001 m <sup>3</sup>
<b>Identificatiemethode</b>	Vaststelling met monstername
<b>Destructieve handeling voor identificatie</b>	Nee
<b>Opmerking</b>	<p>Deze analyse is gebeurt op de plintenlijm; zie foto en locatie.</p> <p>Destijds werden dikwijls asbesthoudende lijmen gebruikt.</p> <p>Het is raadzaam bij werken aan de overige betegeling een asbest labo-analyse te laten uitvoeren op de onderliggende lijmlaag.</p>

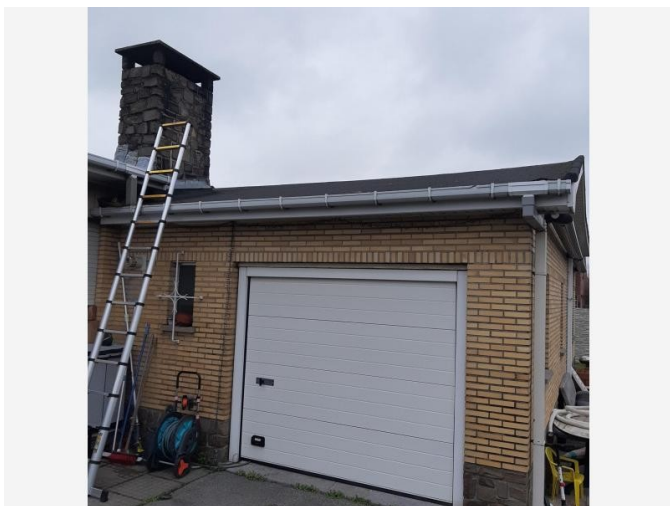
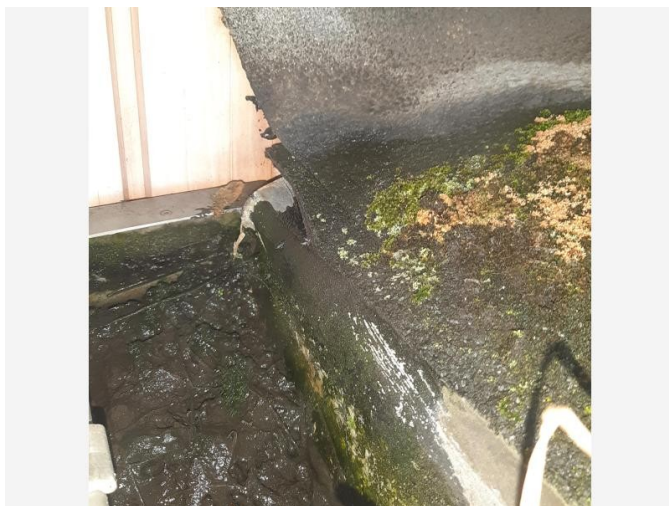
Geen asbest

#	Type	Referentie	Resultaat
12.1	Puntmonster	6	Geen asbest
