Asbestinventarisatetest

Bevrijdersstraat 32, 9180 Moerbeke

Attestnummer : 20231209-000042.000

Uitgegeven op : 09.12.2023

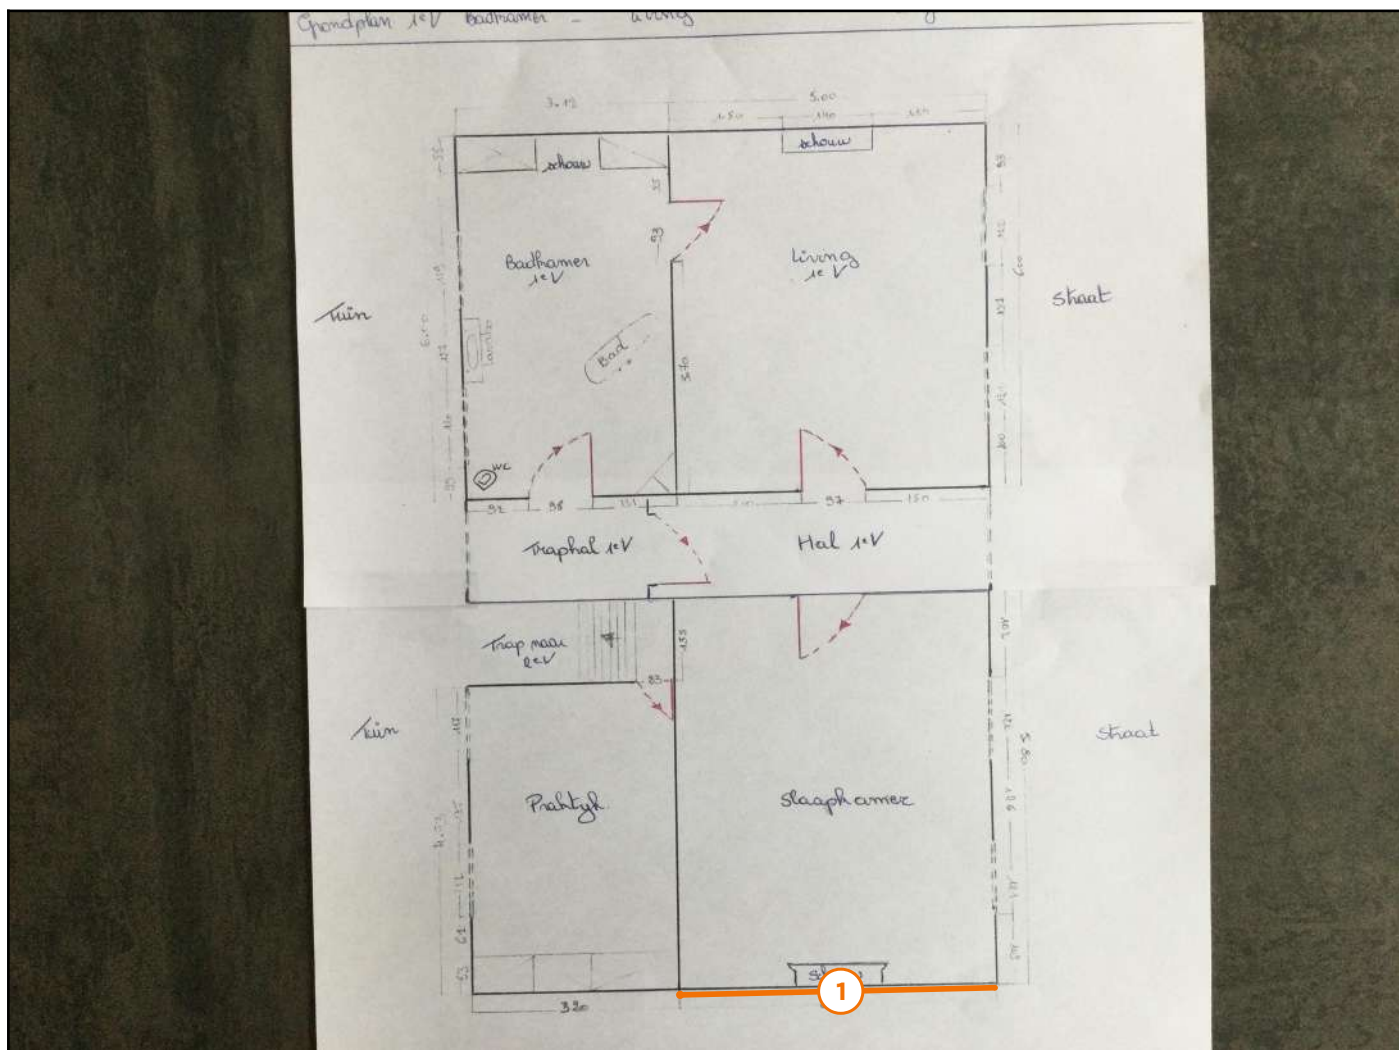
Plan 1.8: +1

Beschrijving	Type	Actie
1. Leien (linker zijgevel)	Asbestmateriaal	Verwijderen

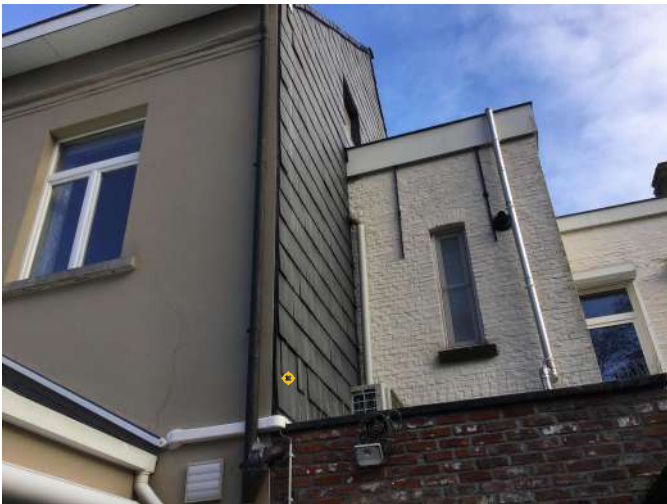
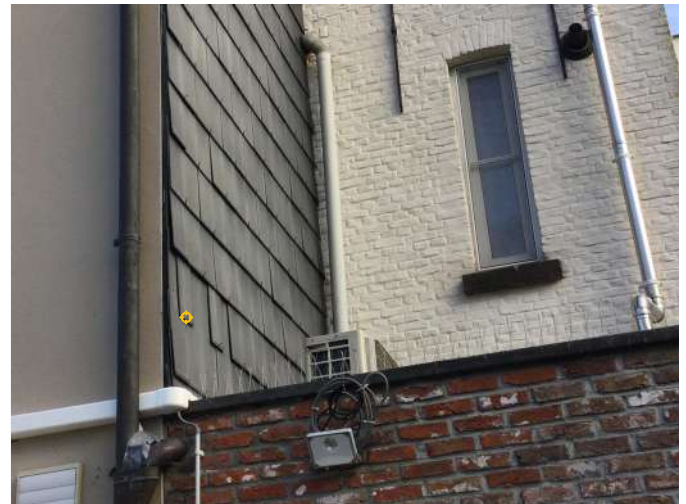
Het asbestmateriaal valt onder de mijlpaal van 2034.

Eindbeoordeling materiaalrisico	Laag materiaalrisico en/of verlaagde kans op vezelvrijgave
---------------------------------	--

Gebondenheid	Categorie 1: hechtgebonden in oorsprong
Asbestsoort (vezeltype)	Alleen chrysotiel
Asbestconcentratie	Laag (< 50%)
Afschermingsgraad van het gehele materiaal	Geheel of deels vrij aan de buitenlucht
Toestand van het materiaal	Licht beschadigd, licht verweerd. Intact materiaal type Pical – asbestboard of categorie III 'gebondenheid'

#	Type	Referentie	Resultaat
1.1	Puntmonster	PS01	Chrysotiel

Beschrijving	Leien (linker zijgevel)
Omgeving	Buiten
Primaire drager	Wand buitenschil
Asbestmateriaal	Dak- en gevelbekleding - Lei, shingle
Bindmiddel van asbestmateriaal	Cement
Gebondenheid op basis van bindmiddel	Hecht
Hoeveelheid (oppervlakte - aantal)	• 48,00 m ² - 1 stuk

Verwijderen

- Zorg voor een veilig beheer. Vermijd het beschadigen van het asbestmateriaal. Controleer de toestand jaarlijks op wijzigingen.

- Eenvoudige handelingen: enkel door erkend asbestverwijderaar
"Hecht gebonden dus weinig of geen kans op vezelvrijgave.

Dit volgens de Codex over het welzijn op het werk - Boek VI TITEL 3 ASBEST, artikel VI.3-54 bijlage VI3-2

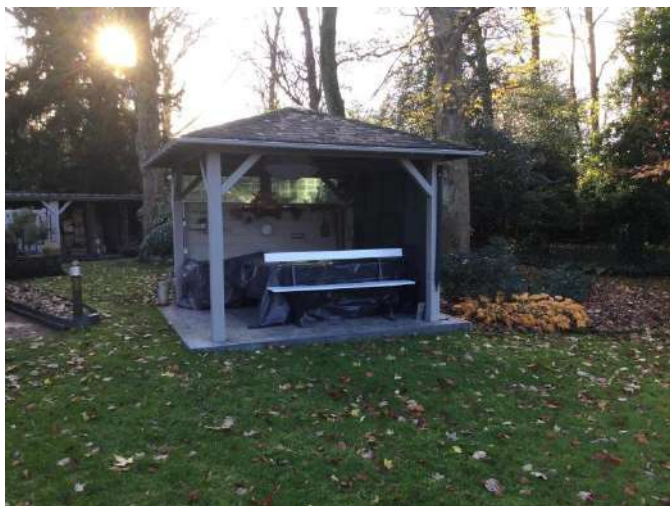
Situeringfoto

Uitgesloten van inspectie

Bouwjaar: 2015

Constructies gebouwd vanaf 2001 moeten niet onderzocht worden

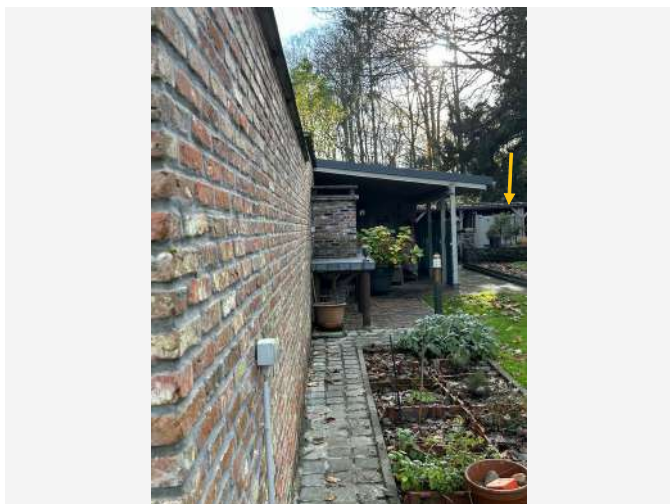
Situeringfoto

Uitgesloten van inspectie

Bouwjaar: 2015

Constructies gebouwd vanaf 2001 moeten niet onderzocht worden

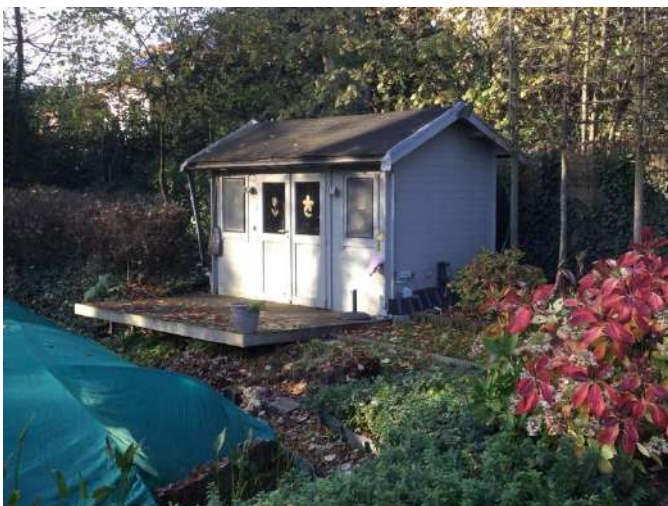
Situeringsfoto

Uitgesloten van inspectie

Bouwjaar: 2006

Constructies gebouwd vanaf 2001 moeten niet onderzocht worden

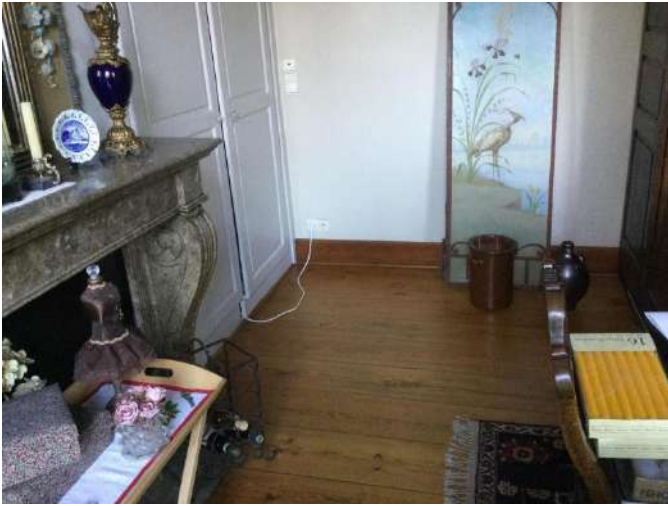
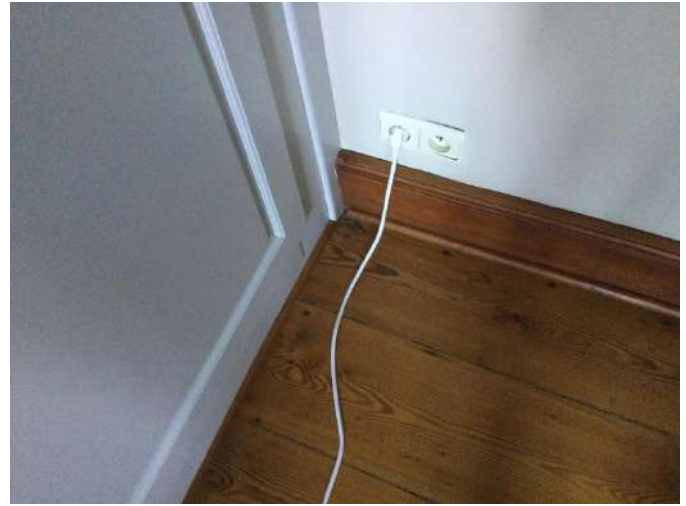
Fiche 5: Pleister (muren)

Geen asbest

#	Type	Referentie	Resultaat
5.1	Mengmonster	MS01	Geen asbest

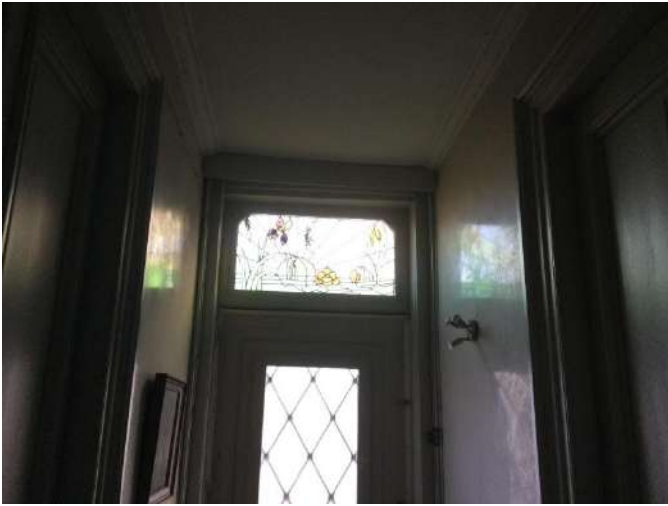
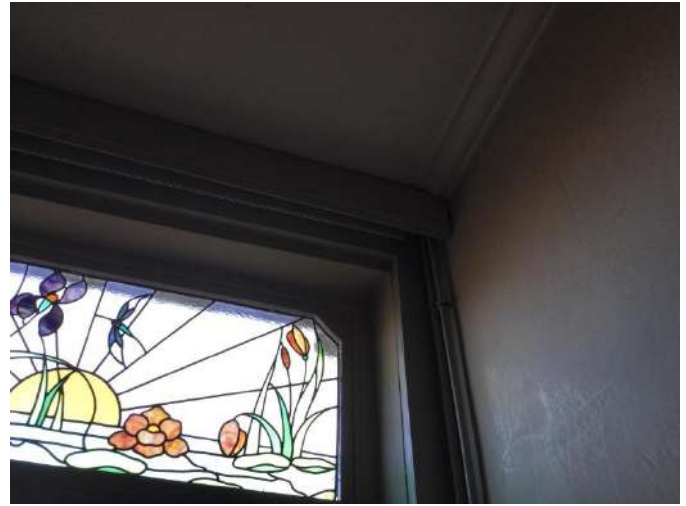
Fiche 6: Pleister(plafond)

Geen asbest

#	Type	Referentie	Resultaat
6.1	Mengmonster	MS02	Geen asbest

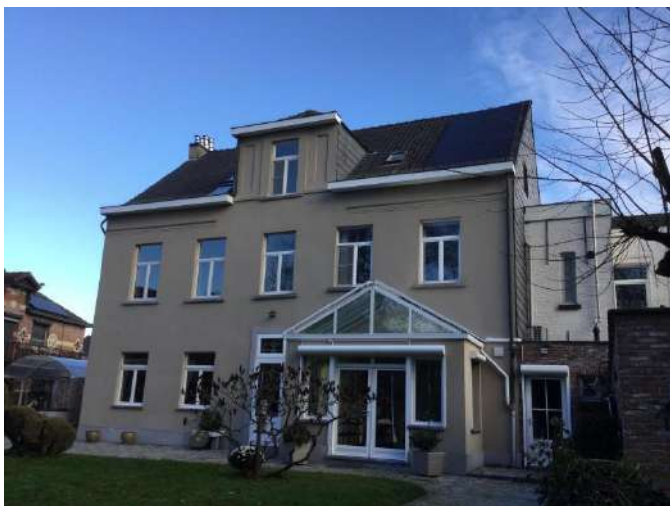
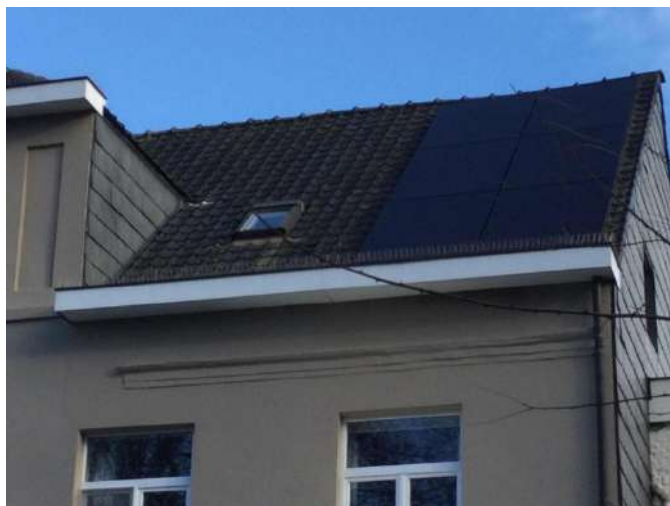
Geen asbest

Beschrijving	Onderdak
Omgeving	Binnen
Primaire drager	Schuin dak
Bindmiddel van materiaal	Cement
Gebondenheid op basis van bindmiddel	Hecht
Hoeveelheid (oppervlakte - dikte - aantal)	• 168,00 m ² - 0,50 cm - 1 stuk
Totaal volume	0,84 m ³
