Asbestinventarisatetest

Acacialei 82, 2830 Willebroek

Attestnummer : 20230214-000257.000

Uitgegeven op : 14.02.2023

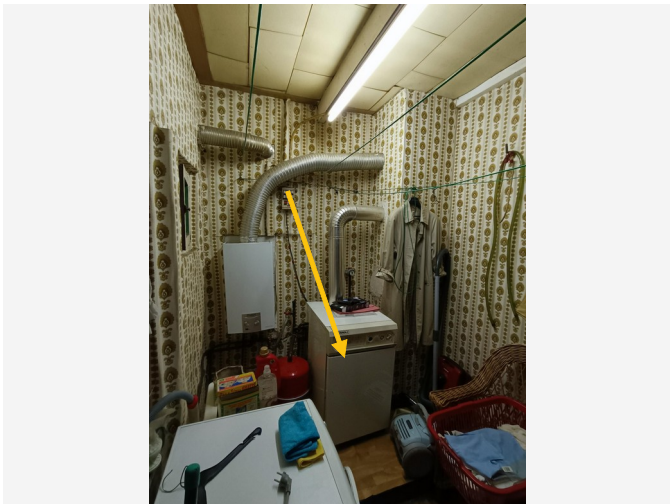
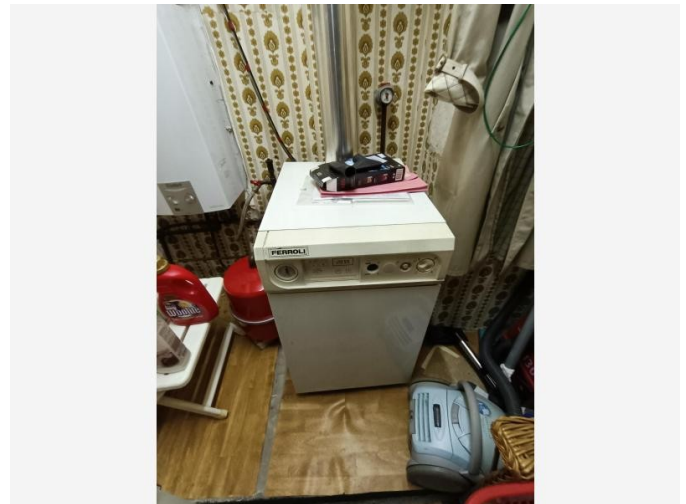
Eindbeoordeling materiaalrisico	Zeer laag materiaalrisico en/of zeer lage kans op vezelvrijgave
---------------------------------	---

Gebondenheid	Categorie 2: niet-hechtgebonden met matrix
Asbestsoort (vezeltype)	Alleen chrysotiel
Asbestconcentratie	Hoog ($\geq 50\%$)
Afschermingsgraad van het gehele materiaal	Stootvaste afscherming of omkasting
Toestand van het materiaal	Onbeschadigd, niet verweerd

Beschrijving	Ketel Ferroli
Omgeving	Binnen
Primaire drager	HVAC infrastructuur en uitrusting
Asbestmateriaal	Pakking, dichting
Bindmiddel van asbestmateriaal	Karton - papier - viltachtig
Gebondenheid op basis van bindmiddel	Niet-hechtgebonden
Hoeveelheid (gewicht - aantal)	<ul style="list-style-type: none">0,09 kg - 1 stuk
Totaal gewicht	0,09 kg
Eenvoudig bereikbaar	Ja
Bevestigingswijze	<ul style="list-style-type: none">Onbekend
Identificatiemethode	Vaststelling zonder monsternamen

Destructieve handeling voor identificatie	Nee
Opmerking	Het bouwjaar is niet gekend . Informatie opgenomen uit IAD online handboek asbest , zie info in bewijsdocument . De cv ketel blijft asbestverdacht .Exact gebruik van asbesthoudend materiaal niet gekend.

Verwijderen

- Controle door een opgeleid techniker.

- Eenvoudige handelingen: mag via doe-het-zelf of door werknemer(s) met opleidingsattest eenvoudige handelingen
Onderhoudstechnici moeten over een attest van eenvoudige handelingen beschikken , jaarlijks 8 u opleiding.

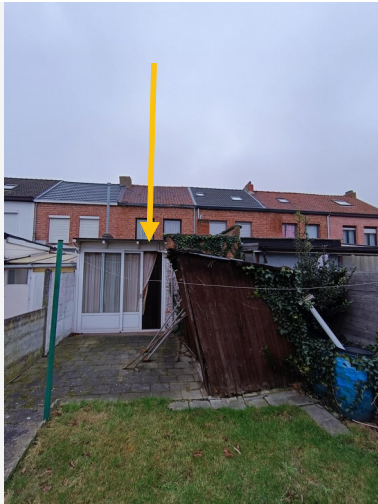
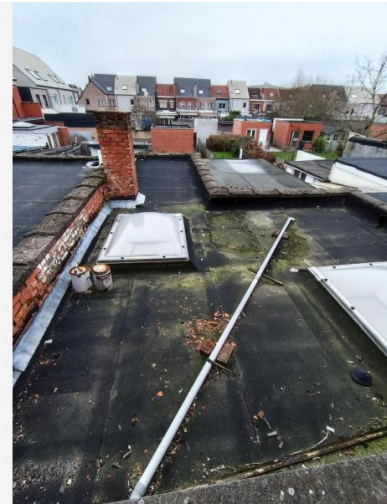
Eindbeoordeling materiaalrisico	Verhoogd materiaalrisico en/of verhoogde kans op vezelvrijgave
---------------------------------	--

Gebondenheid	Categorie 1: hechtgebonden in oorsprong
Asbestsoort (vezeltype)	Alleen chrysotiel
Asbestconcentratie	Laag (< 50%)
Afschermingsgraad van het gehele materiaal	Geheel of deels vrij aan de buitenlucht
Toestand van het materiaal	Matig beschadigd, matig verweerd

Beschrijving	Roofing
Omgeving	Buiten
Primaire drager	Plat dak
Asbestmateriaal	Dak- en gevelbekleding - Roofing
Bindmiddel van asbestmateriaal	Bitumen (roofing, teer, asfalt)
Gebondenheid op basis van bindmiddel	Hecht
Hoeveelheid (oppervlakte - aantal)	<ul style="list-style-type: none">• 20,00 m² - 1 stuk
Totale oppervlakte	20,00 m ²
Eenvoudig bereikbaar	Ja
Bevestigingswijze	<ul style="list-style-type: none">• Verlijmd, ingegoten, versmeerd
Identificatiemethode	Vaststelling zonder monsternamen

Destructieve handeling voor identificatie	Nee
Opmerking	<p>In het inspectieprotocol is een monstername van roofing verplicht om dit te identificeren als niet-asbesthoudend.</p> <p>Een monstername is echter niet mogelijk wegens kans op lekkage.</p> <p>De toepassing wordt als asbestverdacht beschouwd.</p>

Verwijderen

- Zorg voor een veilig beheer. Vermijd het beschadigen van het asbestmateriaal. Controleer de toestand jaarlijks op wijzigingen.
- Voer bijkomende staalname(s) uit.

- Eenvoudige handelingen: mag via doe-het-zelf of door werknemer(s) met opleidingsattest eenvoudige handelingen
EH opgeleid personeel (dakwerker met 8u basisopleiding asbest) , Roofing is gelijmd/gebrand.

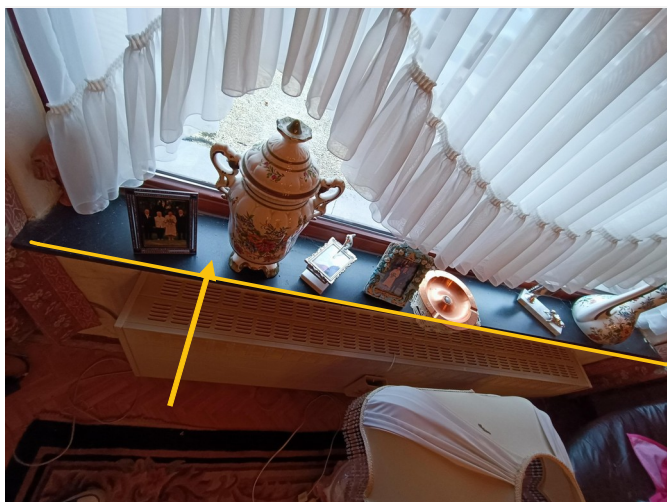
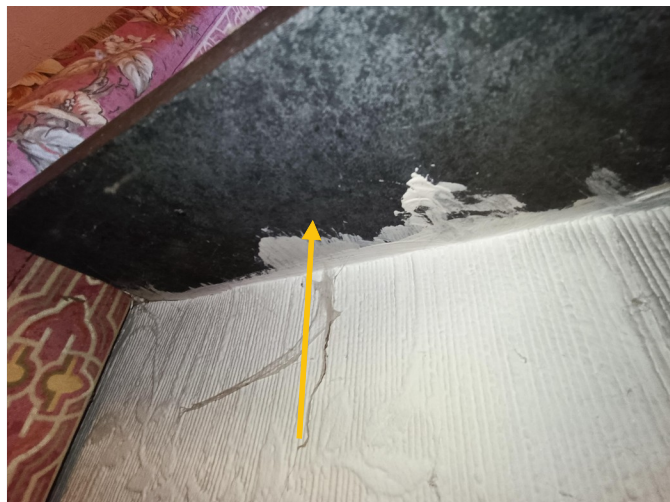
Eindbeoordeling materiaalrisico	Zeer laag materiaalrisico en/of zeer lage kans op vezelvrijgave
---------------------------------	---

Gebondenheid	Categorie 1: hechtgebonden in oorsprong
Asbestsoort (vezeltype)	Alleen chrysotiel
Asbestconcentratie	Laag (< 50%)
Afschermingsgraad van het gehele materiaal	Geheel of deels (ook) vrij aan de binnenlucht
Toestand van het materiaal	Onbeschadigd, niet verweerd

Beschrijving	Vensterbanken
Omgeving	Binnen
Primaire drager	Wandopening verticaal (raam, deur, ...)
Asbestmateriaal	Plaat, paneel, tablet - Type Massal
Bindmiddel van asbestmateriaal	Cement
Gebondenheid op basis van bindmiddel	Hecht
Hoeveelheid (oppervlakte - dikte - aantal)	• 0,20 m ² - 2,00 cm - 5 stuks
Totaal volume	0,02 m ³
Eenvoudig bereikbaar	Ja
Bevestigingswijze	• Geklemd • Verlijmd, ingegoten, versmeerd

Zorgvuldig beheren

- Zorg voor een veilig beheer. Vermijd het beschadigen van het asbestmateriaal. Controleer de toestand jaarlijks op wijzigingen.

- Eenvoudige handelingen: mag via doe-het-zelf of door werknemer(s) met opleidingsattest eenvoudige handelingen
De vensterbanken kunnen voorzichtig losgebeiteld worden, extra bevochtigen om stof te voorkomen + dragen van de nodige beschermingsmiddelen (mondmasker ffp3, handschoenen, tyvec) verpakken in plastic folie en afvoeren naar het containerpark als hechtgebonden asbestafval.

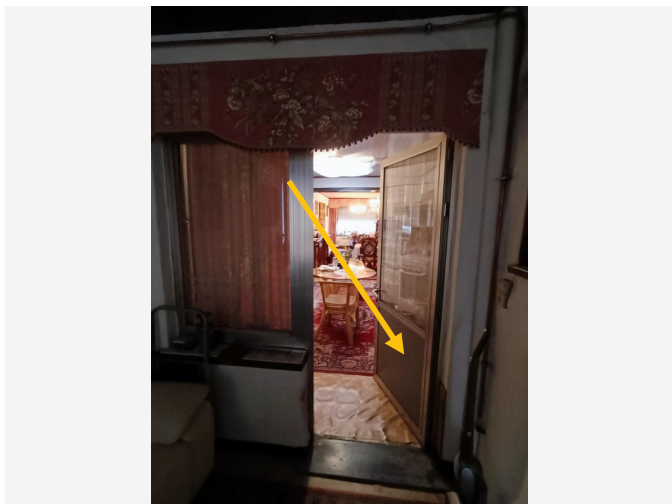
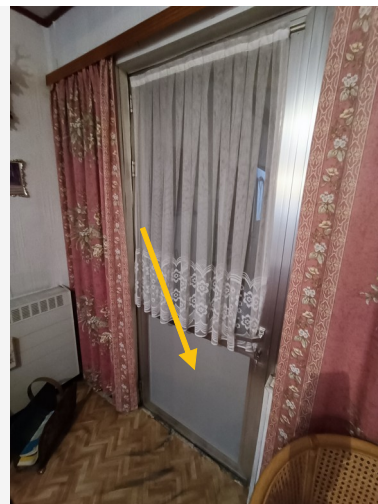
Eindbeoordeling materiaalrisico	Zeer laag materiaalrisico en/of zeer lage kans op vezelvrijgave
---------------------------------	---

Gebondenheid	Categorie 1: hechtgebonden in oorsprong
Asbestsoort (vezeltype)	Alleen chrysotiel
Asbestconcentratie	Laag (< 50%)
Afschermingsgraad van het gehele materiaal	Geheel of deels (ook) vrij aan de binnenlucht
Toestand van het materiaal	Onbeschadigd, niet verweerd

Beschrijving	glasal binnendeur aluminium
Omgeving	Binnen
Primaire drager	Wandopening verticaal (raam, deur, ...)
Asbestmateriaal	Plaat, paneel, tablet - Geëmailleerd, type Glasal
Bindmiddel van asbestmateriaal	Cement
Gebondenheid op basis van bindmiddel	Hecht
Hoeveelheid (oppervlakte - dikte - aantal)	• 0,40 m ² - 1,00 cm - 1 stuk
Totaal volume	0,004 m ³
Eenvoudig bereikbaar	Ja
Bevestigingswijze	• Geklemd
Identificatiemethode	Vaststelling zonder monsternamen

Zorgvuldig beheren

- Zorg voor een veilig beheer. Vermijd het beschadigen van het asbestmateriaal. Controleer de toestand jaarlijks op wijzigingen.

- Eenvoudige handelingen: mag via doe-het-zelf of door werknemer(s) met opleidingsattest eenvoudige handelingen
Indien mogelijk de ondervloer afdekken met folie . De plaat kan voorzichtig verwijderd worden, de plaat extra bevochtigen om stof te voorkomen + dragen van de nodige beschermingsmiddelen (mondmasker ffp3, handschoenen,tyvec) Bij de gemeente/containerpark afsluitzakken halen om dubbel in te pakken en af te voeren naar het containerpark of voorzichtig in container met asbestbag plaatsen

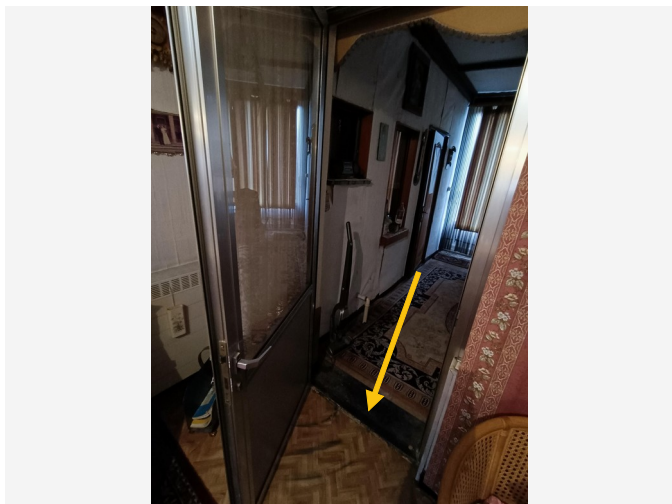
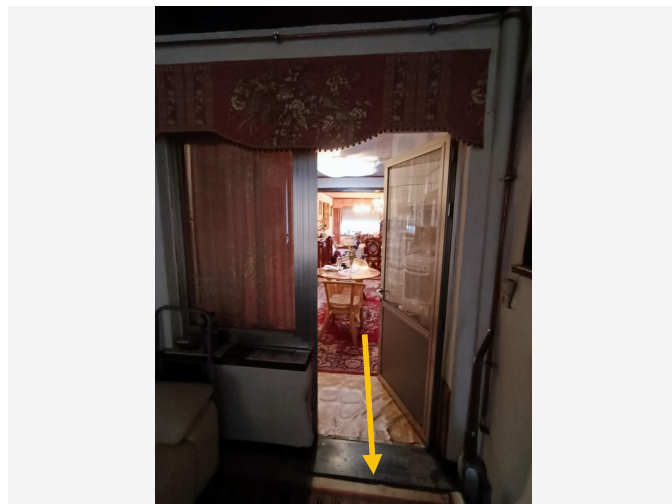
Eindbeoordeling materiaalrisico	Zeer laag materiaalrisico en/of zeer lage kans op vezelvrijgave
---------------------------------	---

Gebondenheid	Categorie 1: hechtgebonden in oorsprong
Asbestsoort (vezeltype)	Alleen chrysotiel
Asbestconcentratie	Laag (< 50%)
Afschermingsgraad van het gehele materiaal	Geheel of deels (ook) vrij aan de binnenlucht
Toestand van het materiaal	Onbeschadigd, niet verweerd

Beschrijving	dorpels
Omgeving	Binnen
Primaire drager	Vloer
Asbestmateriaal	Plaat, paneel, tablet - Type Massal
Bindmiddel van asbestmateriaal	Cement
Gebondenheid op basis van bindmiddel	Hecht
Hoeveelheid (oppervlakte - dikte - aantal)	• 0,20 m ² - 3,00 cm - 3 stuks
Totaal volume	0,018 m ³
Eenvoudig bereikbaar	Ja
Bevestigingswijze	• Verlijmd, ingegoten, versmeerd
Identificatiemethode	Vaststelling zonder monsternamen

Zorgvuldig beheren

- Zorg voor een veilig beheer. Vermijd het beschadigen van het asbestmateriaal. Controleer de toestand jaarlijks op wijzigingen.

- Eenvoudige handelingen: mag via doe-het-zelf of door werknemer(s) met opleidingsattest eenvoudige handelingen
De dorpel kan voorzichtig losgebeiteld worden, extra bevochtigen om stof te voorkomen + dragen van de nodige beschermingsmiddelen (mondmasker ffp3, handschoenen, tyvec) verpakken in plastic folie en afvoeren naar het containerpark als hechtgebonden asbestafval.

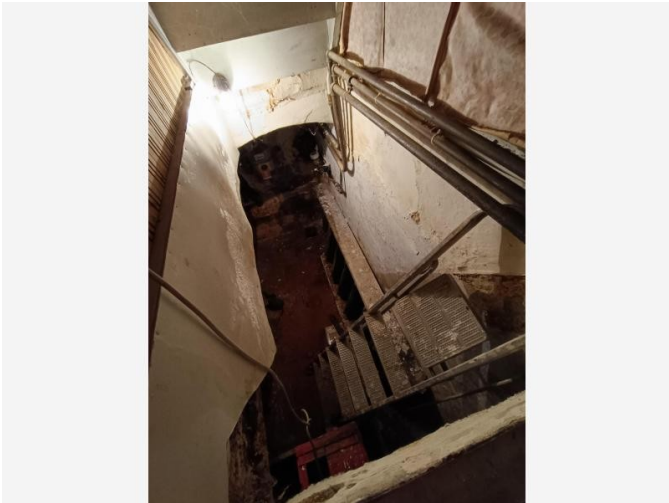
Permanente beperking

Reden: Het onderzoek kan niet uitgevoerd worden binnen de bepalingen van de Welzijnswet

Uitleg van de asbestdeskundige: Geen keldertrap aanwezig.

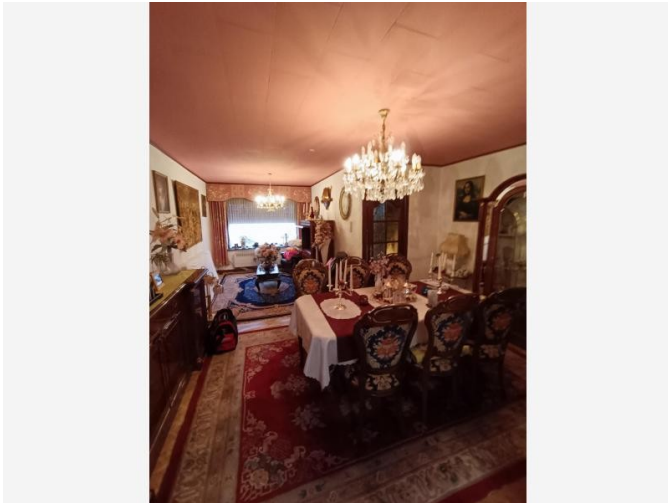
Wegens uitsluitend gebruik plaatmateriaal bij de plafonds geen staalname plafondpleister uitgevoerd.

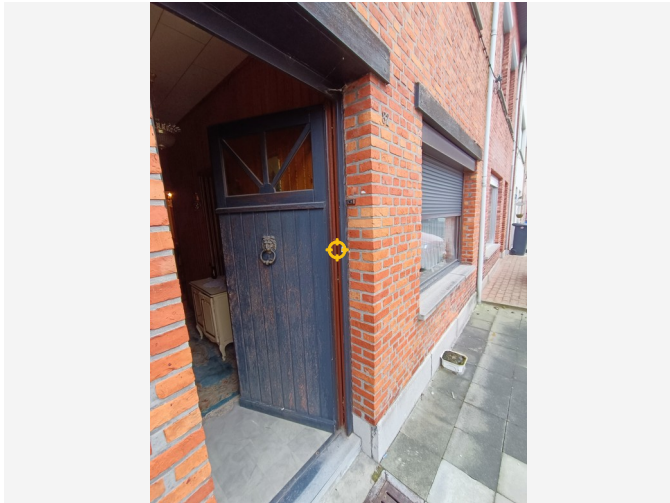
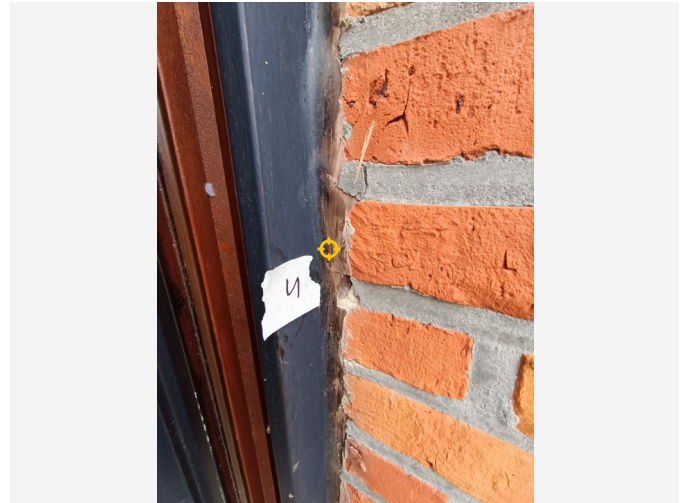
Geen asbest

#	Type	Referentie	Resultaat
8.1	Puntmonster	4	Geen asbest

Beschrijving	4) mastiek houten voordeur
Omgeving	Binnen
Primaire drager	Wandopening verticaal (raam, deur, ...)
Bindmiddel van materiaal	Kitten, mastiek, pasta

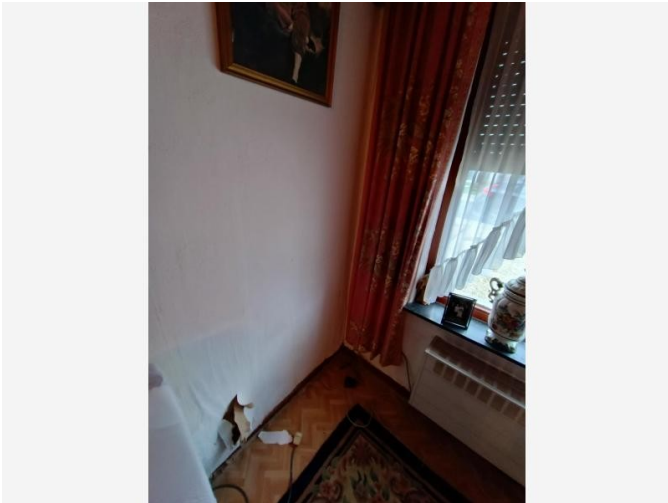
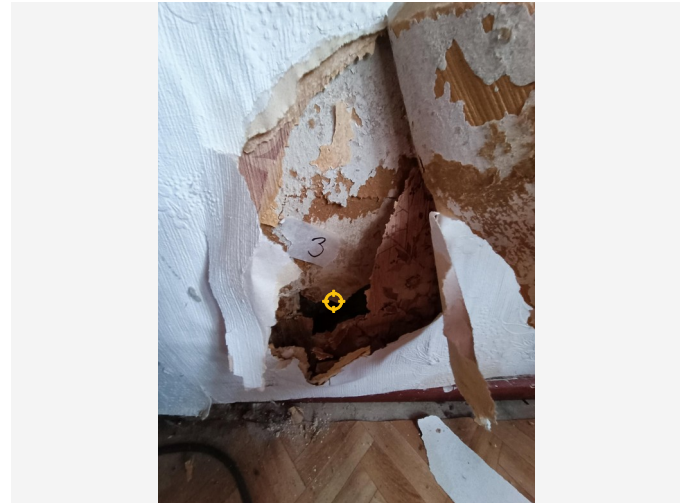
Fiche 9: 3) plaat (wand)

Geen asbest

#	Type	Referentie	Resultaat
9.1	Puntmonster	3	Geen asbest

Beschrijving	3) plaat (wand)
Omgeving	Binnen
Primaire drager	Binnenwand
Bindmiddel van materiaal	Gips - kalk

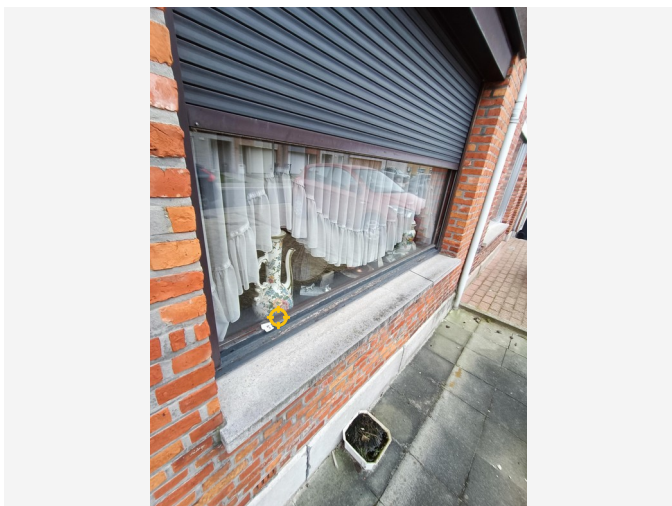
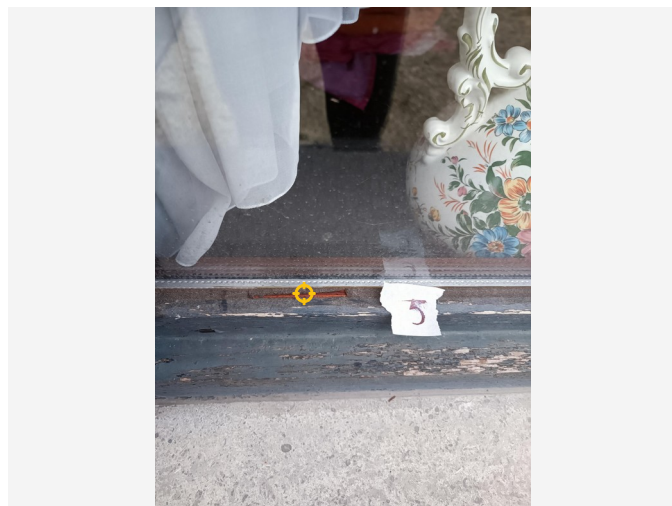
Geen asbest

#	Type	Referentie	Resultaat
10.1	Puntmonster	5	Geen asbest

Beschrijving	5) raam kit gevel
Omgeving	Buiten
Primaire drager	Wandopening verticaal (raam, deur, ...)
Bindmiddel van materiaal	Kitten, mastiek, pasta

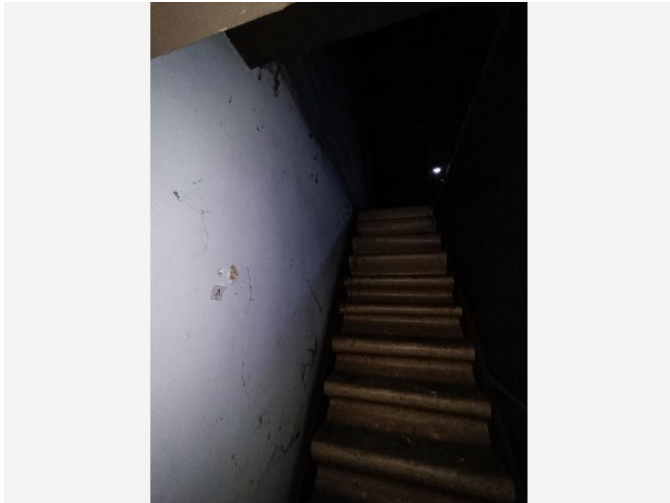
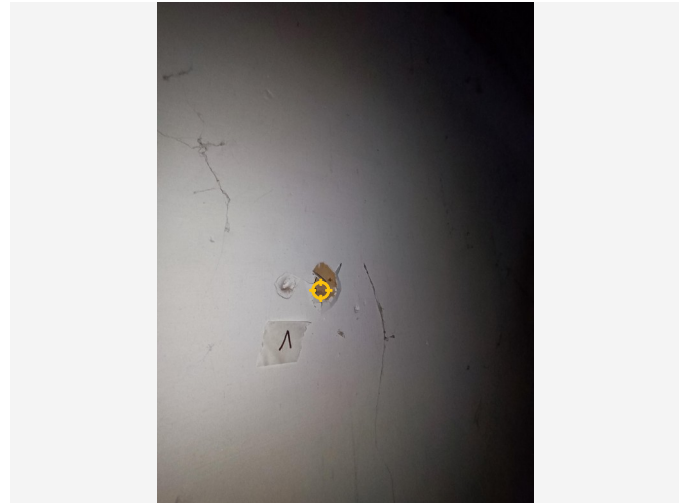
Geen asbest

#	Type	Referentie	Resultaat
11.1	Mengmonster	1	Geen asbest

Beschrijving	1) muurpleister
Omgeving	Binnen
Primaire drager	Binnenwand
Bindmiddel van materiaal	Gips - kalk

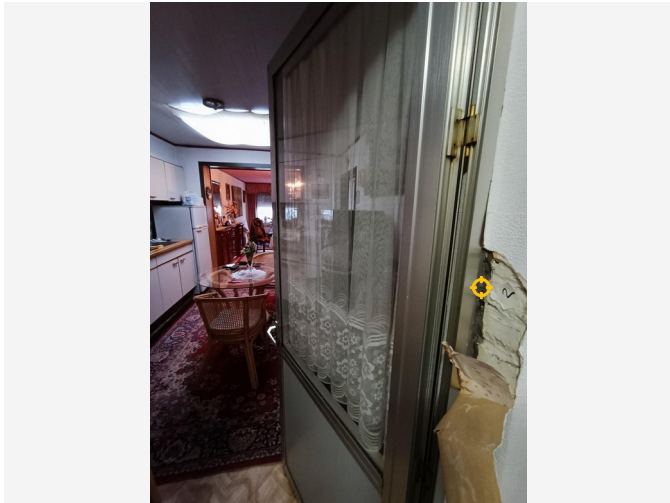
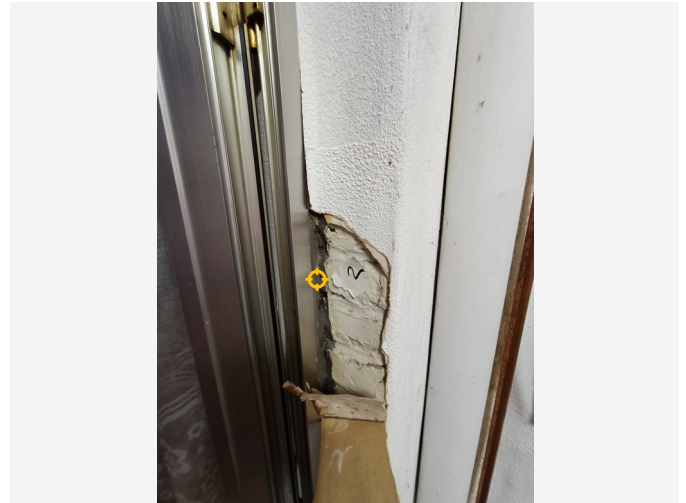
Geen asbest

#	Type	Referentie	Resultaat
12.1	Puntmonster	2	Geen asbest

Beschrijving	2) Mastiek aluminium deur
Omgeving	Binnen
Primaire drager	Wandopening verticaal (raam, deur, ...)
Bindmiddel van materiaal	Kitten, mastiek, pasta
