Asbestinventarisatetest

Langelede 155, 9185 Wachtebeke

Attestnummer : 20230601-000210.000

Uitgegeven op : 01.06.2023

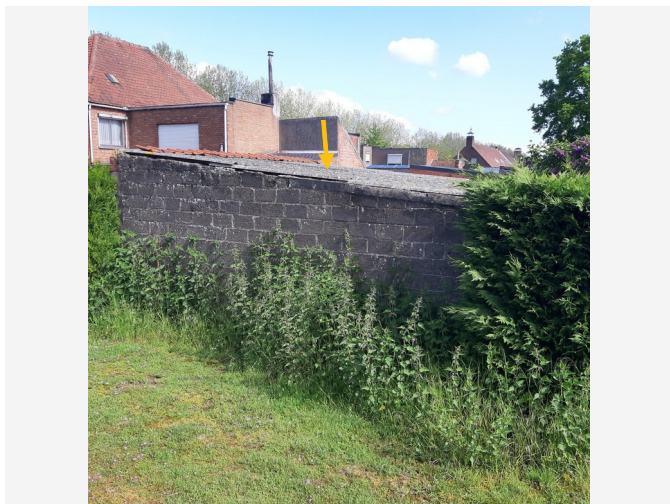
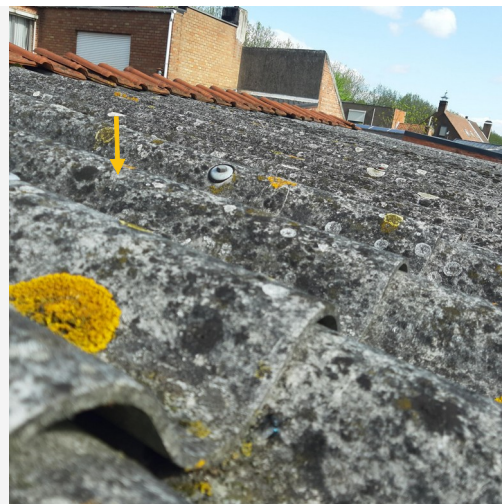
Risicobeoordeling

Eindbeoordeling materiaalrisico	Hoog materiaalrisico en/of hoge kans op vezelvrijgave
---------------------------------	---

Gebondenheid	Categorie 1: hechtgebonden in oorsprong
Asbestsoort (vezeltype)	Crocidoliet aanwezig
Asbestconcentratie	Laag (< 50%)
Afschermingsgraad van het gehele materiaal	Geheel of deels (ook) vrij aan de binnenlucht
Toestand van het materiaal	Matig beschadigd, matig verweerd

Beschrijving	golfplaten asbestcement
Omgeving	Grenst aan binnen- en buitenlucht
Primaire drager	Schuin dak
Asbestmateriaal	Dak- en gevelbekleding - Golfplaat
Bindmiddel van asbestmateriaal	Cement
Gebondenheid op basis van bindmiddel	Hecht

Dringend verwijderen

- Zorg voor een veilig beheer. Vermijd het beschadigen van het asbestmateriaal. Controleer de toestand jaarlijks op wijzigingen.
- Hemelwater dat afspoelt van asbestcement daken of gevels kan asbestdeeltjes bevatten. Gebruik het enkel voor gesloten circuits (bv. spoelen toiletten). Reinig na het vervangen van het dak of de gevel de dakgoten en regenwaterput of -ton om asbesthoudend sediment of slib te verwijderen

- Eenvoudige handelingen: mag via doe-het-zelf of door werknemer(s) met opleidingsattest eenvoudige handelingen
Fixeer de golplaten. De schroeven handmatig losmaken, de schroefgaten fixeren, alsook de overlappingsen. De platen handmatig wegnemen onmiddellijk verpakken in een dubbele laag plastic. De platen niet breken, niet gooien.

In afwachting van het verwijderen de golfplaten niet reinigen.

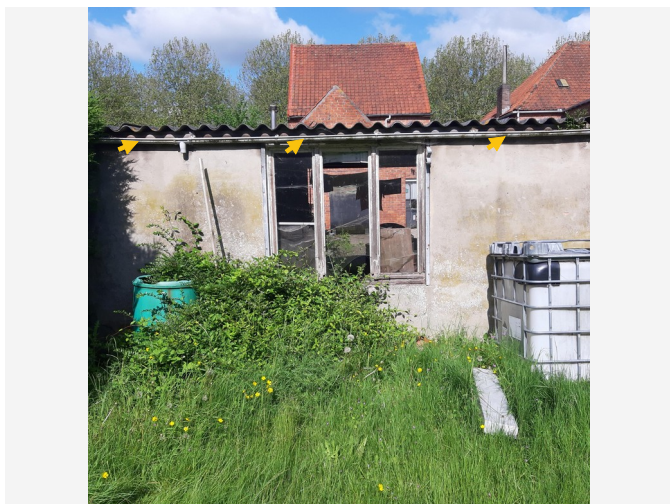
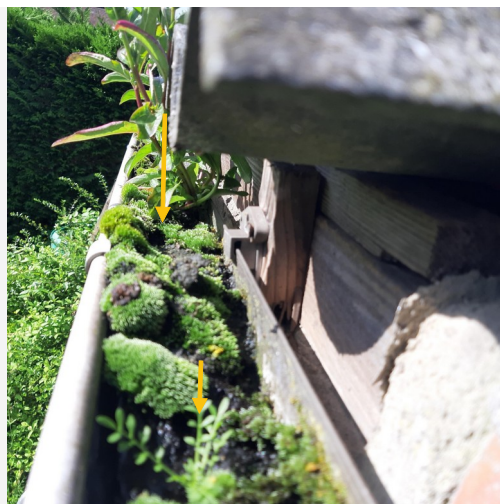
Beschrijving	sedimenten in de dakgoot
Type afvalstof	Betreft resten (contaminatie) van verwerking of beschadiging
Type resten (contaminatie)	<ul style="list-style-type: none">• Stof, deeltjes < 4 mm, flinters, gruis (los, opliggend)
Besmette materialen	<ul style="list-style-type: none">• Sediment (dakgoot, afvoerbuï, regenwaterput, ...)
Bron van de resten	Verweerde golfplaten dak op de garage.
Omgeving	Buiten
Primaire drager	Infrastructuur hemelwater (opvang en afvoer)
Gebondenheid resten	Niet hecht
Hoeveelheid (gewicht - aantal)	<ul style="list-style-type: none">• 5,00 kg - 1 stuk
Totaal gewicht	5,00 kg
Eenvoudig bereikbaar	Ja
Identificatiemethode	Vaststelling zonder monstername

Dringend verwijderen

- Verwijder het asbestafval.

- Eenvoudige handelingen: mag via doe-het-zelf of door werknemer(s) met opleidingsattest eenvoudige handelingen
Bevochtig het afval en neem het weg met vochtige voddens. Het geheel dient terecht te komen bij asbestafval. Contact opnemen met het containerpark/ dienst milieu voor correcte afvoer in uw gemeente.

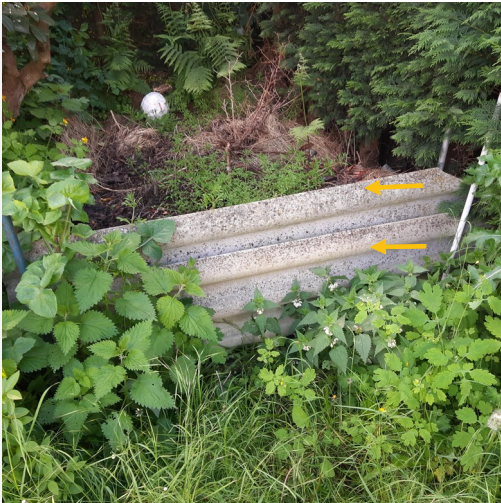
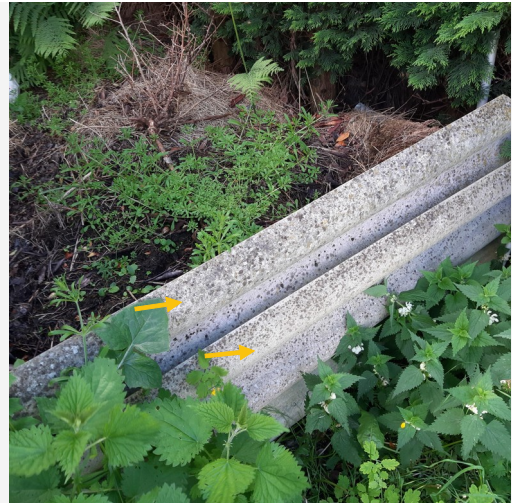
Beschrijving	golfplaten als afval in de tuin
Type afvalstof	Betreft stock-voorraad of gedemonteerde asbestmaterialen
Aanwezige resten	golfplaten als afboording voor de compostbak
Omgeving	Buiten
Primaire drager	Gedemonteerd of buitengebruik gesteld materiaal
Asbestmaterialen	<ul style="list-style-type: none">Dak- en gevelbekleding - Golfplaat
Bindmiddel van asbestmateriaal	Cement
Gebondenheid op basis van bindmiddel	Hecht
Hoeveelheid (gewicht - aantal)	<ul style="list-style-type: none">38,00 kg - 1 stuk
Totaal gewicht	38,00 kg
Eenvoudig bereikbaar	Ja
Identificatiemethode	Vaststelling zonder monstername

Dringend verwijderen

- Verwijder het asbestafval.

- Eenvoudige handelingen: mag via doe-het-zelf of door werknemer(s) met opleidingsattest eenvoudige handelingen
De platen licht benevelen en onmiddellijk verpakken in een dubbele laag plastic.
De platen niet breken.

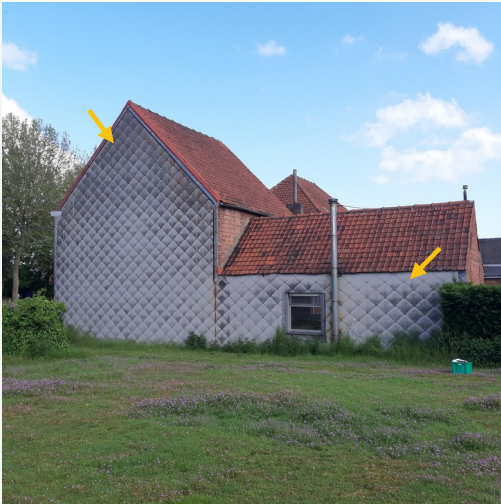
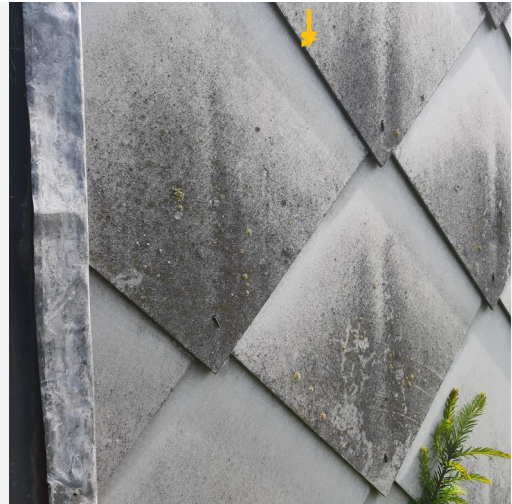
Eindbeoordeling materiaalrisico	Verhoogd materiaalrisico en/of verhoogde kans op vezelvrijgave
---------------------------------	--

Gebondenheid	Categorie 1: hechtgebonden in oorsprong
Asbestsoort (vezeltype)	Alleen chrysotiel
Asbestconcentratie	Laag (< 50%)
Afschermingsgraad van het gehele materiaal	Geheel of deels vrij aan de buitenlucht
Toestand van het materiaal	Matig beschadigd, matig verweerd

Beschrijving	gevelleien
Omgeving	Buiten
Primaire drager	Wand buitenschil
Asbestmateriaal	Dak- en gevelbekleding - Lei, shingle
Bindmiddel van asbestmateriaal	Cement
Gebondenheid op basis van bindmiddel	Hecht
Hoeveelheid (oppervlakte - aantal)	• 80,00 m ² - 1 stuk
Totale oppervlakte	80,00 m ²
Eenvoudig bereikbaar	Ja
Bevestigingswijze	• Genageld, geniet

Verwijderen

- Zorg voor een veilig beheer. Vermijd het beschadigen van het asbestmateriaal. Controleer de toestand jaarlijks op wijzigingen.

- Eenvoudige handelingen: mag via doe-het-zelf of door werknemer(s) met opleidingsattest eenvoudige handelingen
De gevelleien fixeren, de nagels handmatig afknippen. De leien voorzichtig wegnemen en onmiddellijk verpakken in een dubbele laag plastic.

De leien niet gooien, niet breken, geen stortkokers gebruiken.

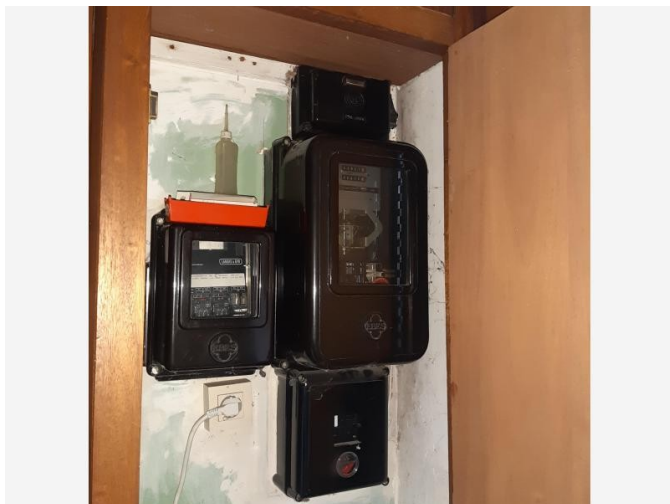
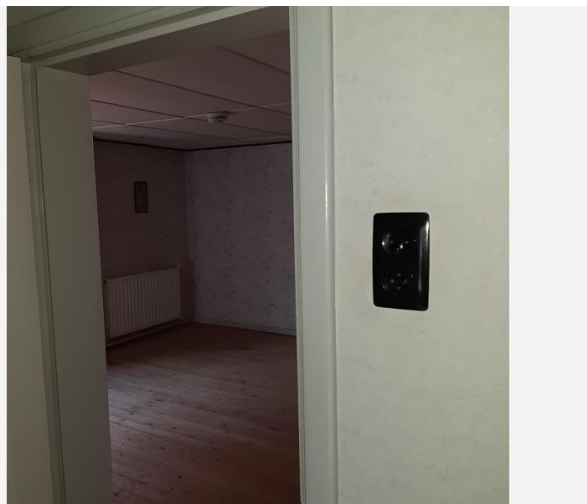
Eindbeoordeling materiaalrisico	Zeer laag materiaalrisico en/of zeer lage kans op vezelvrijgave
---------------------------------	---

Gebondenheid	Categorie 1: hechtgebonden in oorsprong
Asbestsoort (vezeltype)	Alleen chrysotiel
Asbestconcentratie	Laag (< 50%)
Afschermingsgraad van het gehele materiaal	Geheel of deels (ook) vrij aan de binnenlucht
Toestand van het materiaal	Onbeschadigd, niet verweerd

Beschrijving	elektriciteitskast, schakelaars, armatuur
Omgeving	Binnen
Primaire drager	Communicatie en elektrische infrastructuur en uitrusting
Asbestmateriaal	Plaat, paneel, tablet - Type Bakeliet
Bindmiddel van asbestmateriaal	Kunststof of -hars
Gebondenheid op basis van bindmiddel	Hecht
Hoeveelheid (oppervlakte - dikte - aantal)	• 0,20 m ² - 0,40 cm - 1 stuk
Totaal volume	< 0,001 m ³
Eenvoudig bereikbaar	Ja
Bevestigingswijze	• Geschroefd
Identificatiemethode	Vaststelling zonder monsternamen

Zorgvuldig beheren

- Zorg voor een veilig beheer. Vermijd het beschadigen van het asbestmateriaal. Controleer de toestand jaarlijks op wijzigingen.

- Eenvoudige handelingen: mag via doe-het-zelf of door werknemer(s) met opleidingsattest eenvoudige handelingen
Een vakman kan de toepassing veilig wegnemen.

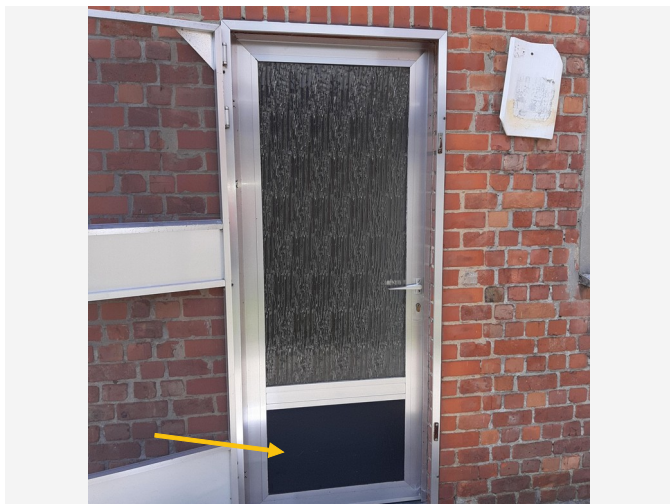
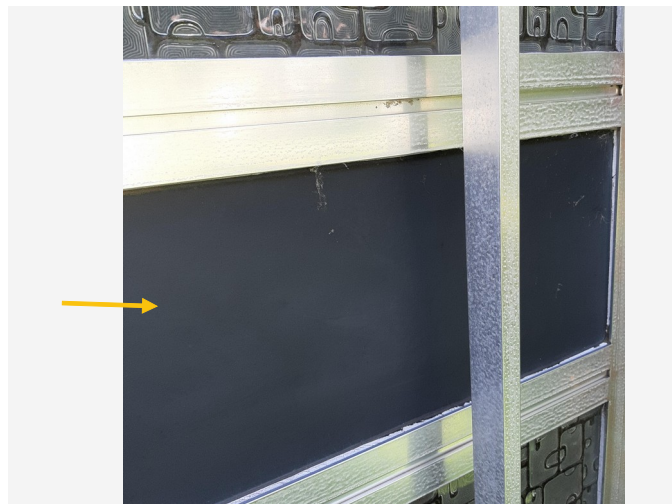
Eindbeoordeling materiaalrisico	Zeer laag materiaalrisico en/of zeer lage kans op vezelvrijgave
---------------------------------	---

Gebondenheid	Categorie 1: hechtgebonden in oorsprong
Asbestsoort (vezeltype)	Alleen chrysotiel
Asbestconcentratie	Laag (< 50%)
Afschermingsgraad van het gehele materiaal	Geheel of deels (ook) vrij aan de binnenlucht
Toestand van het materiaal	Onbeschadigd, niet verweerd

Beschrijving	plaat in de buitendeuren
Omgeving	Grenst aan binnen- en buitenlucht
Primaire drager	Wandopening verticaal (raam, deur, ...)
Asbestmateriaal	Plaat, paneel, tablet - Geëmailleerd, type Glasal
Bindmiddel van asbestmateriaal	Cement
Gebondenheid op basis van bindmiddel	Hecht
Hoeveelheid (oppervlakte - dikte - aantal)	• 0,35 m ² - 0,50 cm - 1 stuk
Totaal volume	0,002 m ³
Eenvoudig bereikbaar	Ja
Bevestigingswijze	• Geklemd
Identificatiemethode	Vaststelling zonder monsternamen

Zorgvuldig beheren

- Zorg voor een veilig beheer. Vermijd het beschadigen van het asbestmateriaal. Controleer de toestand jaarlijks op wijzigingen.

- Eenvoudige handelingen: mag via doe-het-zelf of door werknemer(s) met opleidingsattest eenvoudige handelingen
De aluminium latten losmaken, de plaat regelmatig besproeien met fixeermiddel en losmaken. De plaat onmiddellijk verpakken, niet breken of gooien.

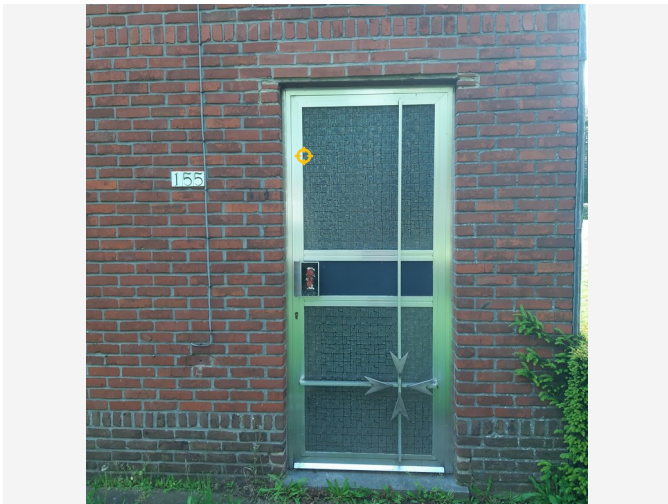
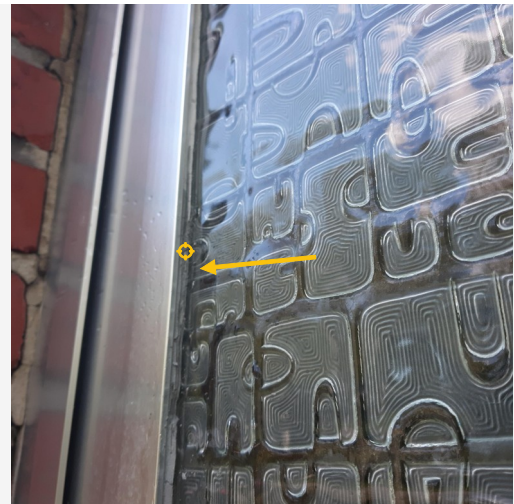
Eindbeoordeling materiaalrisico	Zeer laag materiaalrisico en/of zeer lage kans op vezelvrijgave
---------------------------------	---

Gebondenheid	Categorie 1: hechtgebonden in oorsprong
Asbestsoort (vezeltype)	Alleen chrysotiel
Asbestconcentratie	Laag (< 50%)
Afschermingsgraad van het gehele materiaal	Geheel of deels vrij aan de buitenlucht
Toestand van het materiaal	Onbeschadigd, niet verweerd

#	Type	Referentie	Resultaat
7.1	Puntmonster	1	Chrysotiel

Beschrijving	mastiek buitenschrijnwerk aluminium/ glas
Omgeving	Buiten
Primaire drager	Wandopening verticaal (raam, deur, ...)
Asbestmateriaal	In-situ afwerkingslagen - Pasta, stopverf, voegsel, stopsel, vulsel, mastiek, katten, ...

Zorgvuldig beheren

- Zorg voor een veilig beheer. Vermijd het beschadigen van het asbestmateriaal. Controleer de toestand jaarlijks op wijzigingen.

- Eenvoudige handelingen: enkel door erkend asbestverwijderaar
De asbesthoudende mastiek aan het aluminium schrijnwerk dient weggenomen te worden door een "erkend asbestverwijderaar". Door gebruik van de Hepa stofzuiger, in een buitenomgeving, er mogen geen derden aanwezig zijn.

De Hepa stofzuiger dient samen met de reinigingsvodden terecht te komen bij het asbestafval.

In afwachting van verwijdering van de asbesthoudende mastiek, de mastiekranden aan de aluminium ramen en buitendeuren niet afschuren.

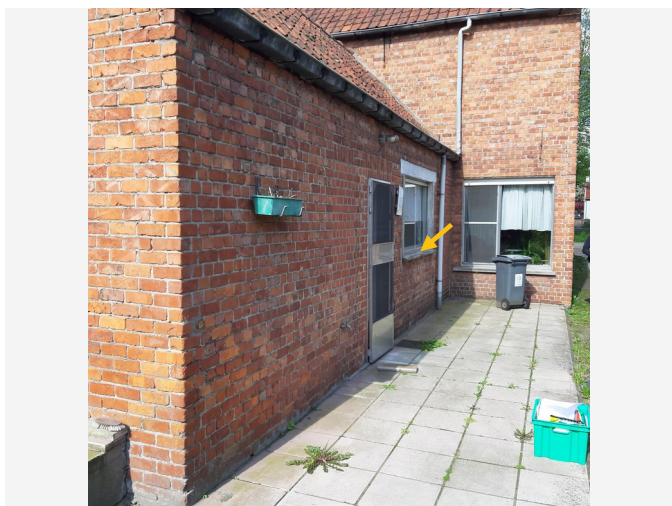
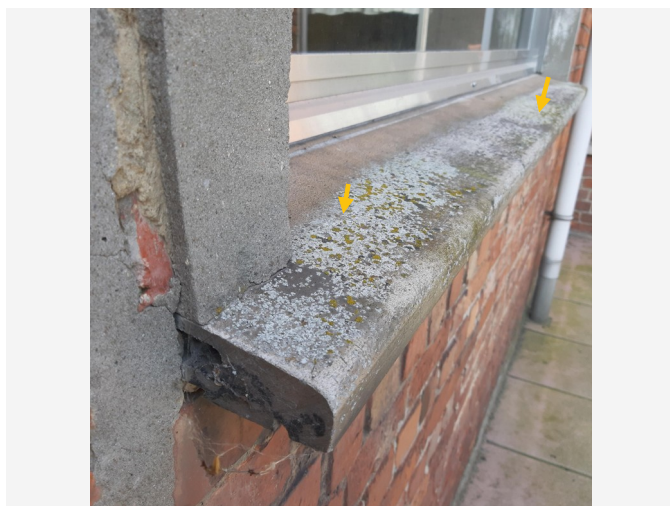
Eindbeoordeling materiaalrisico	Laag materiaalrisico en/of verlaagde kans op vezelvrijgave
---------------------------------	--

Gebondenheid	Categorie 1: hechtgebonden in oorsprong
Asbestsoort (vezeltype)	Alleen chrysotiel
Asbestconcentratie	Laag (< 50%)
Afschermingsgraad van het gehele materiaal	Geheel of deels vrij aan de buitenlucht
Toestand van het materiaal	Licht beschadigd, licht verweerd. Intact materiaal type Pical – asbestboard of categorie III 'gebondenheid'

Beschrijving	venstertablet
Omgeving	Buiten
Primaire drager	Wandopening verticaal (raam, deur, ...)
Asbestmateriaal	Plaat, paneel, tablet - Hol
Bindmiddel van asbestmateriaal	Cement
Gebondenheid op basis van bindmiddel	Hecht
Hoeveelheid (oppervlakte - dikte - aantal)	• 0,60 m ² - 4,00 cm - 1 stuk
Totaal volume	0,024 m ³
Eenvoudig bereikbaar	Ja
Bevestigingswijze	<ul style="list-style-type: none">• Geklemd• Verlijmd, ingegoten, versmeerd

Zorgvuldig beheren

- Zorg voor een veilig beheer. Vermijd het beschadigen van het asbestmateriaal. Controleer de toestand jaarlijks op wijzigingen.

- Eenvoudige handelingen: mag via doe-het-zelf of door werknemer(s) met opleidingsattest eenvoudige handelingen
De venstertablet fixeren.

De omgevingsmaterialen loskappen de tablet blijven fixeren en in zijn geheel verpakken in een dubbel laag plastic.

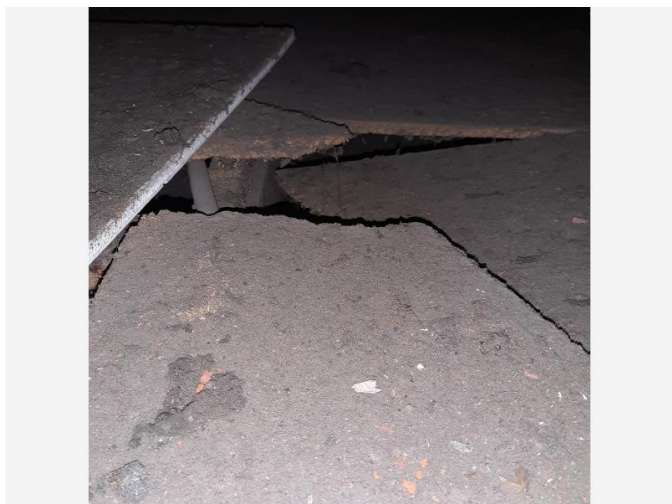
Tijdelijke beperking

Reden: Het onderzoek kan niet uitgevoerd worden binnen de bepalingen van de Welzijnswet

Uitleg van de asbestdeskundige: De houten osb platen zijn onvoldoende sterk om de gehele zolder vanop de zoldervloer te kunnen inspecteren.

Vanuit het trapgat kan wel vastgesteld worden dat er geen onderdaken (asbestverdacht) aanwezig zijn.

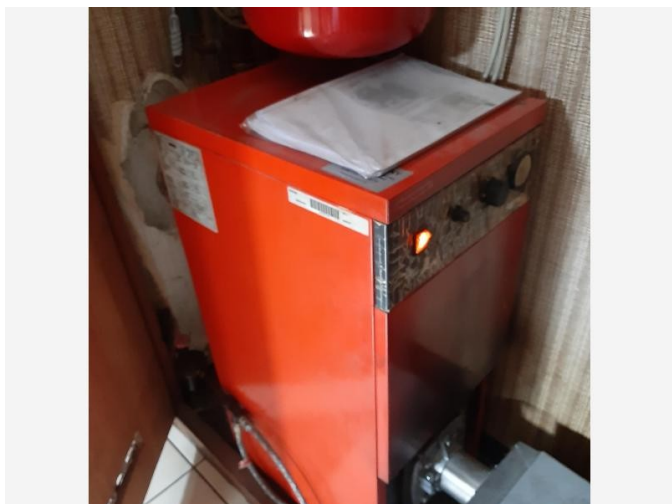
De cv. installatie dateerd van productiejaar 1986.

Bij werken aan de cv. installatie dienen asbesthoudende dichtingen, pakkingen vervangen te worden door nieuwe asbestvrije dichtingen, pakkingen.

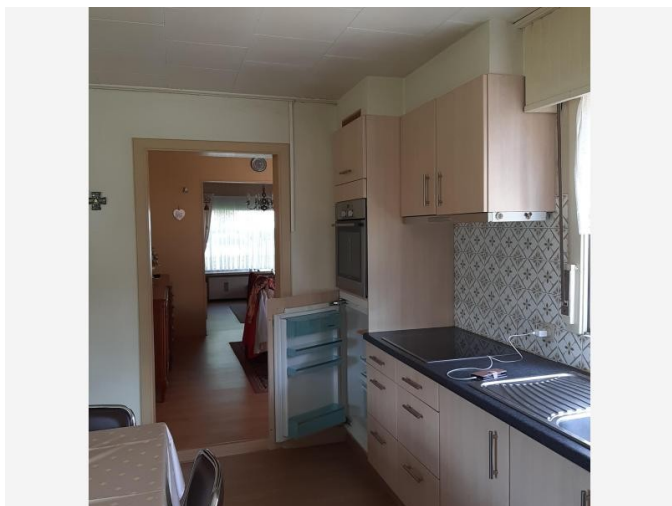
Onder een afwasbak bevindt zich een teerlaag.

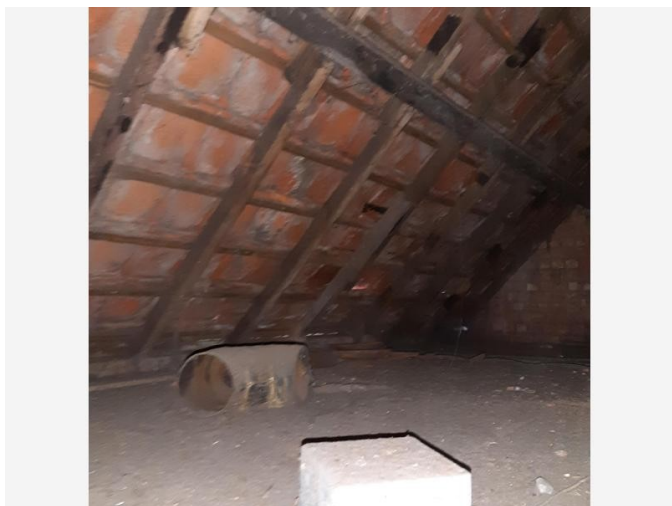
Geen onderdaken aanwezig.

De zoldervloer is onvoldoende sterk om de volledige oppervlakte van de zolder te inspecteren.

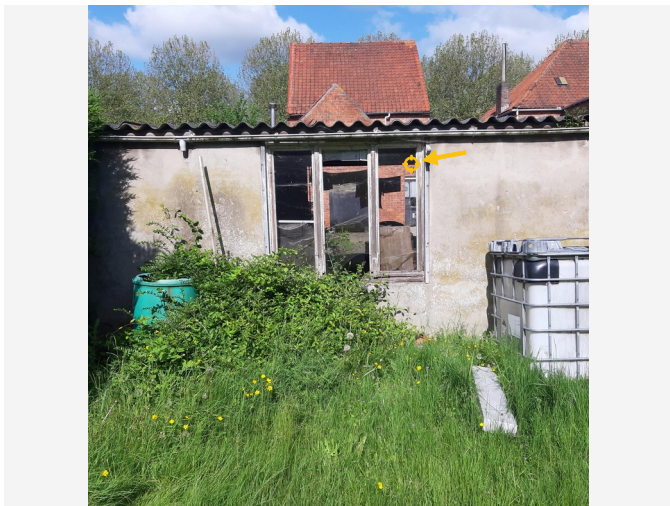
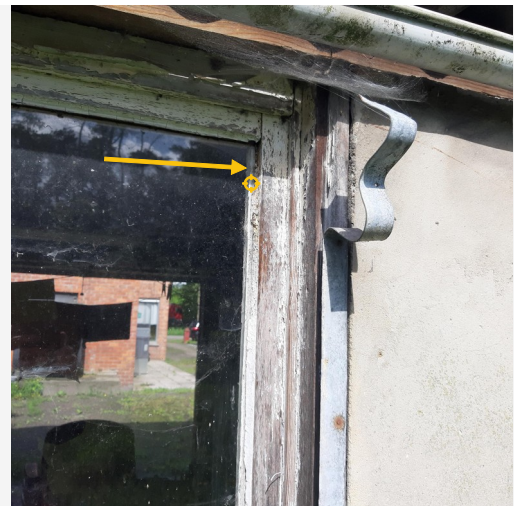
Geen asbest

#	Type	Referentie	Resultaat
14.1	Puntmonster	2	Geen asbest

Beschrijving	mastiek houten raamprofiel hout/ glas
Omgeving	Buiten
Primaire drager	Wandopening verticaal (raam, deur, ...)
Bindmiddel van materiaal	Kitten, mastiek, pasta

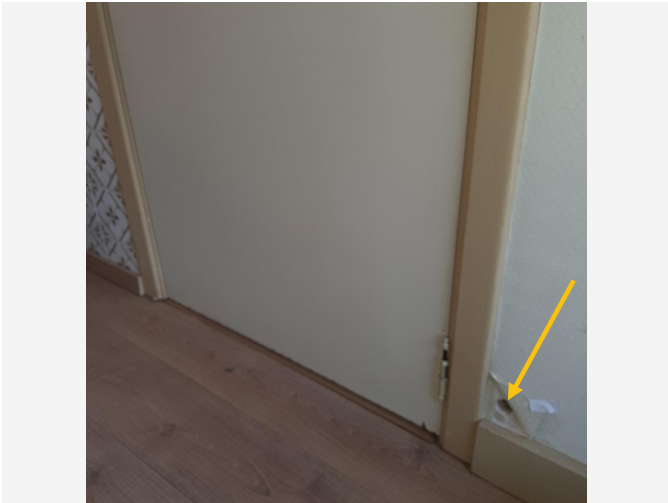
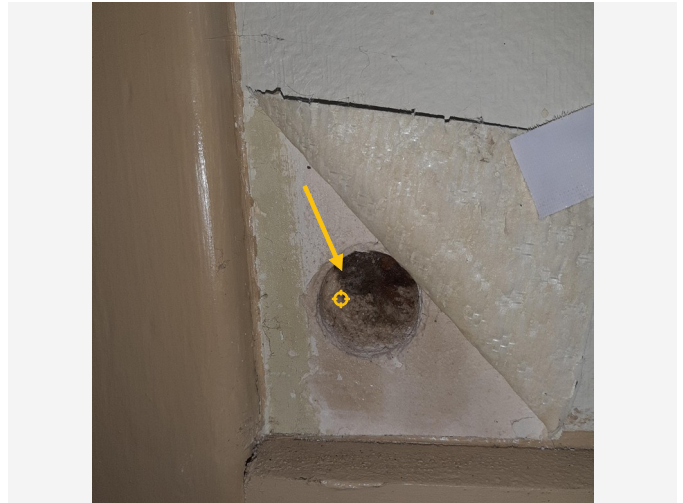
Geen asbest

#	Type	Referentie	Resultaat
15.1	Mengmonster	3	Geen asbest

Beschrijving	wandpleister
Omgeving	Binnen
Primaire drager	Binnenwand
Bindmiddel van materiaal	Gips - kalk

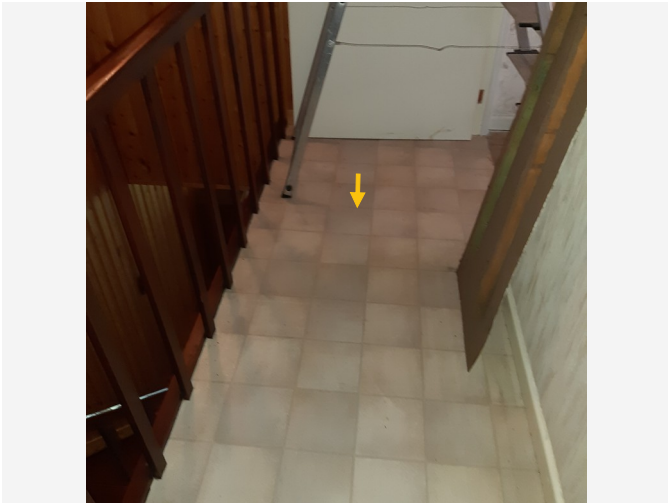
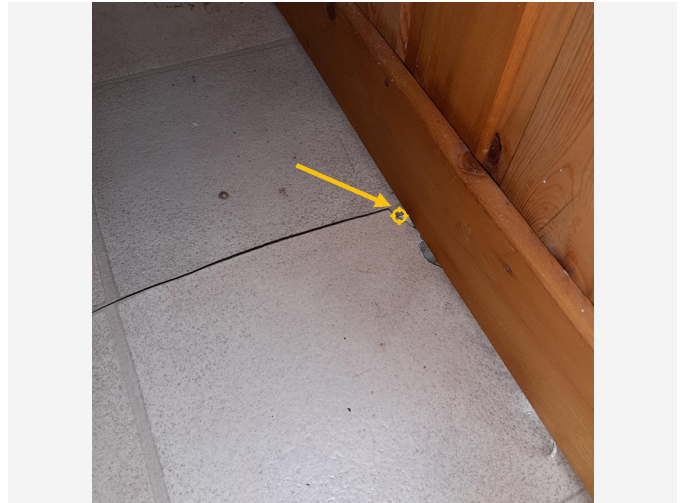
Geen asbest

#	Type	Referentie	Resultaat
16.1	Puntmonster	4	Geen asbest

Beschrijving	linoleum
Omgeving	Binnen
Primaire drager	Vloer
Bindmiddel van materiaal	Karton - papier - viltachtig
