# Asbestinventarisatetest

Heidelaan 113, 9060 Zelzate

Attestnummer : 20241114-000494.000

Uitgegeven op : 14.11.2024

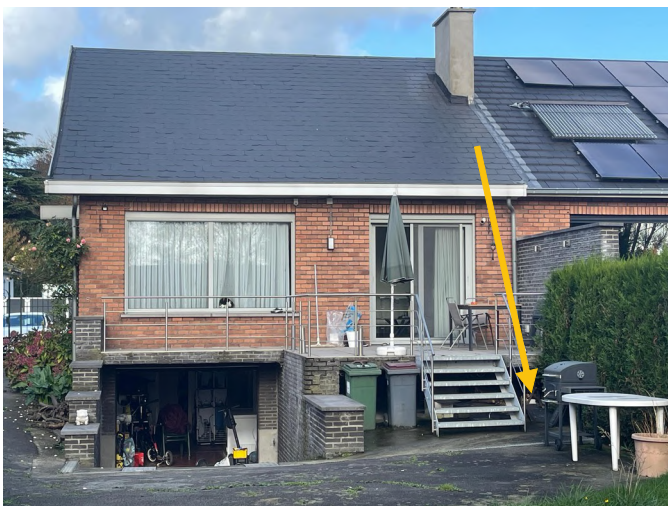
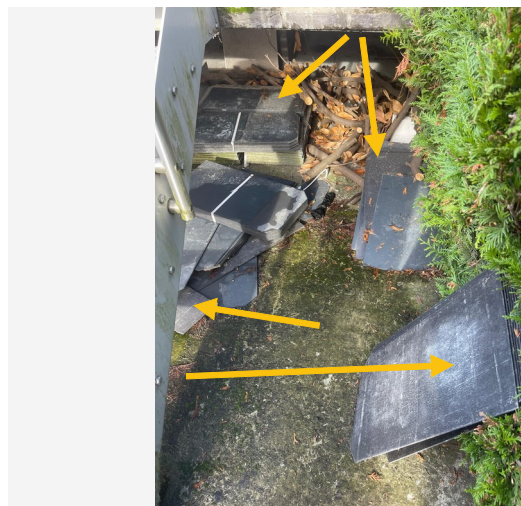
Het asbestmateriaal valt onder de mijlpaal van 2040.

Beschrijving	oude dakleien
Type afvalstof	Betreft stock-voorraad of gedemonteerde asbestmaterialen
Aanwezige resten	leien in opslag
Omgeving	Buiten
Primaire drager	Vloer
Asbestmaterialen	<ul style="list-style-type: none"><li>Dak- en gevelbekleding - Lei, shingle</li></ul>
Bindmiddel van asbestmateriaal	Cement
Gebondenheid op basis van bindmiddel	Hecht
Hoeveelheid (gewicht - aantal)	<ul style="list-style-type: none"><li>20,00 kg - 1 stuk</li></ul>
Totaal gewicht	20,00 kg
Eenvoudig bereikbaar	Ja
Identificatiemethode	Vaststelling zonder monstername
Opmerking	<p>De leien die onder het terras liggen zijn een mengeling van oude leien en leien die in 2017 geleverd werden voor de dakrenovatie. De oude leien zijn asbesthoudend, zo leren we uit de factuur van de dakrenovatie.</p> <p>De vermelde oppervlaktes, lengten, diktes, volumes en gewichten betreffen een beredeneerde schatting. Er worden geen rechten verleend aan deze oppervlaktes/afmetingen/diktes/volumes/gewichten.</p>

**Dringend verwijderen**

- Verwijder het asbestafval.

- Eenvoudige handelingen: mag via doe-het-zelf of door werknemer(s) met opleidingsattest eenvoudige handelingen  
Bij de gemeente of het plaatselijk containerpark kan je afsluitzakken opvragen om het afval dubbel te verpakken en het af te voeren als hechtgebonden materiaal naar het containerpark. Bescherm jezelf voldoende met de nodige PBM's (mondmasker FFP3, handschoenen, tyvec CAT III type 5/6, ...).

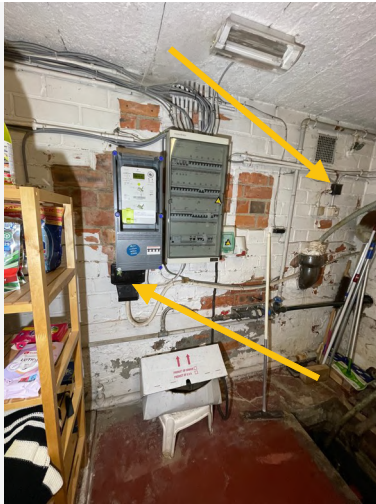
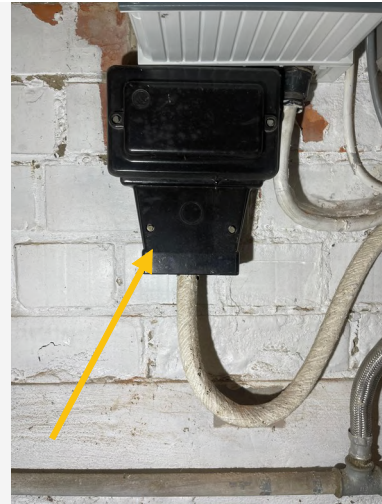
Het asbestmateriaal valt onder de mijlpaal van 2040.

Eindbeoordeling materiaalrisico	Verhoogd materiaalrisico en/of verhoogde kans op vezelvrijgave
---------------------------------	----------------------------------------------------------------

Gebondenheid	Categorie 1: hechtgebonden in oorsprong
Asbestsoort (vezeltype)	Crocidoliet aanwezig
Asbestconcentratie	Laag (< 50%)
Afschermingsgraad van het gehele materiaal	Geheel of deels (ook) vrij aan de binnenlucht
Toestand van het materiaal	Licht beschadigd, licht verweerd. Intact calciumsilicaatmateriaal of categorie III 'gebondenheid'

Beschrijving	bakeliet in de elektrische installatie
Omgeving	Binnen
Primaire drager	Binnenwand
Asbestmateriaal	Plaat, paneel, tablet - Type Bakeliet
Bindmiddel van asbestmateriaal	Kunststof of -hars
Gebondenheid op basis van bindmiddel	Hecht
Hoeveelheid (oppervlakte - dikte - aantal)	• 0,10 m <sup>2</sup> - 1,00 cm - 1 stuk
Totaal volume	0,001 m <sup>3</sup>
Eenvoudig bereikbaar	Ja
Bevestigingswijze	• Geschroefd
Identificatiemethode	Vaststelling zonder monstername
Destructieve handeling voor identificatie	Nee
Opmerking	De vermelde oppervlaktes, lengten, diktes, volumes en gewichten betreffen een beredeneerde schatting. Er worden geen rechten verleend aan deze oppervlaktes/afmetingen/diktes/volumes/gewichten.

Verwijderen

- Zorg voor een veilig beheer. Vermijd het beschadigen van het asbestmateriaal. Controleer de toestand jaarlijks op wijzigingen.

- Eenvoudige handelingen: mag via doe-het-zelf of door werknemer(s) met opleidingsattest eenvoudige handelingen  
De teller- of verdeelkasten kunnen eenvoudig losgeschroefd worden doch het gaat om elektrische installatie met afgesloten/verzegelde kast die eigendom is van de netbeheerder. Het werk zal je moeten overlaten aan de netbeheerder/aannemer elektriciteitswerken, een opgeleid techniker. Het personeel moet beschikken over de 8 u basisopleiding asbest.

Schakelaars, stopcontacten en andere gelijkaardige toepassingen kunnen eenvoudig losgeschroefd worden. Draag de nodige persoonlijke nodige beschermingsmiddelen (mondmasker ffp3, handschoenen, tyvec CAT III type 5/6). Bakeliet verpakken in plastic folie en afvoeren naar het containerpark als hechtgebonden asbestafval. Het werk kan je overlaten aan de aannemer elektriciteitswerken, een opgeleid techniker. Het personeel moet beschikken over de 8 u basisopleiding asbest. Zie ook link <https://ovam.vlaanderen.be/wie-mag-wat-verwijderen>

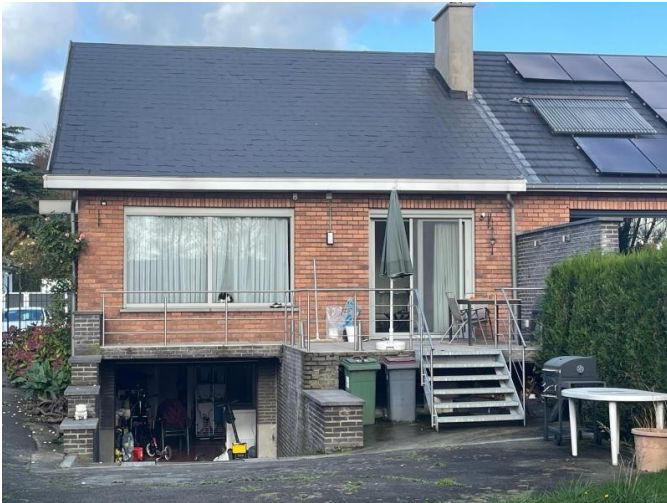
Vrije foto

De asbesthoudende leien + pannelatten + onderdak zijn vervangen in 2017 leert ons de offerte + factuur. Hieruit mogen we besluiten dat het dak van de woning asbestveilig is.

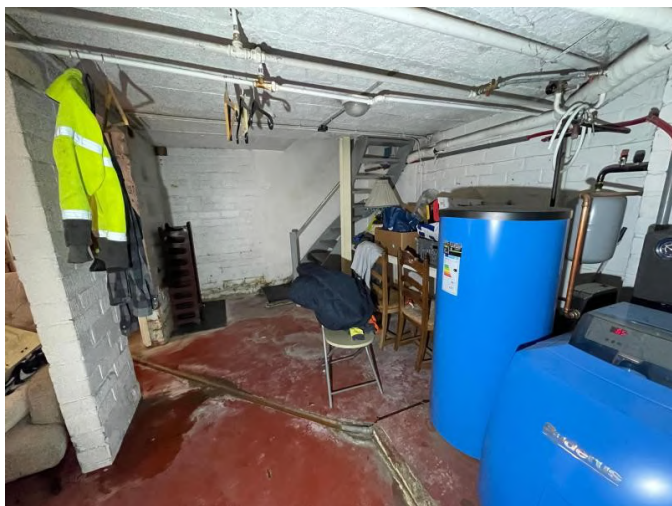
Vrije foto

De ketel met bouwjaar 2015 werd in 2016 geplaatst. De isolatie rond de leidingen in de kelder is niet asbestverdacht.

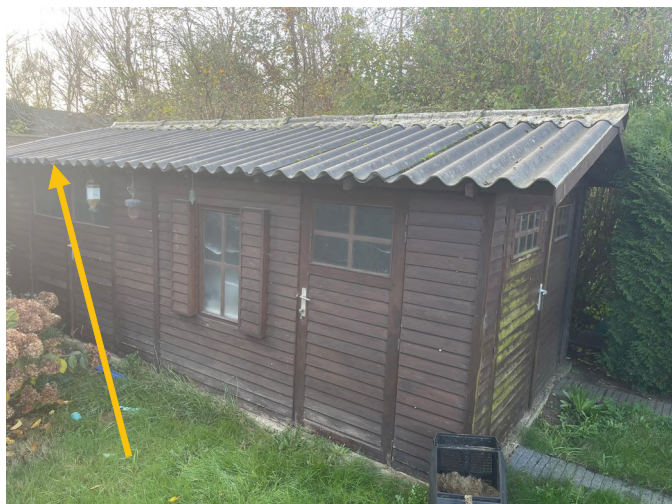
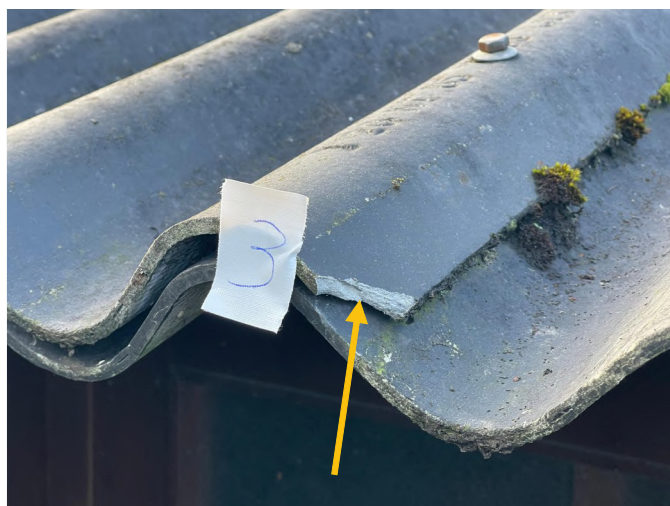
## Fiche 5: golfplaten dak tuinhuis

Geen asbest

#	Type	Referentie	Resultaat
5.1	Puntmonster	3	Geen asbest

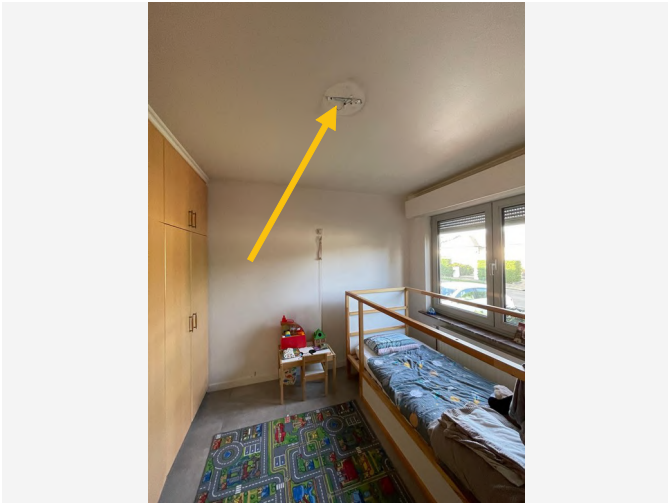
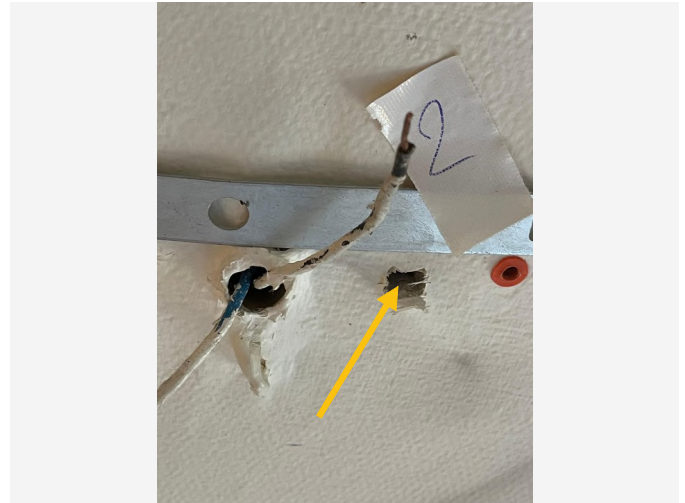
## Fiche 6: plafondpleister

Geen asbest

#	Type	Referentie	Resultaat
6.1	Mengmonster	2	Geen asbest

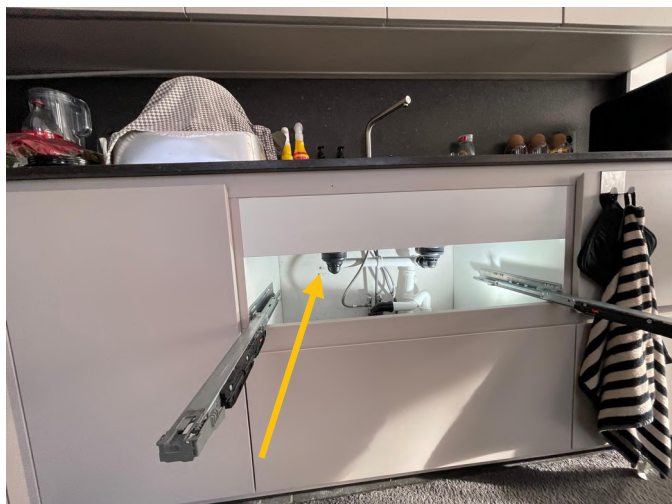
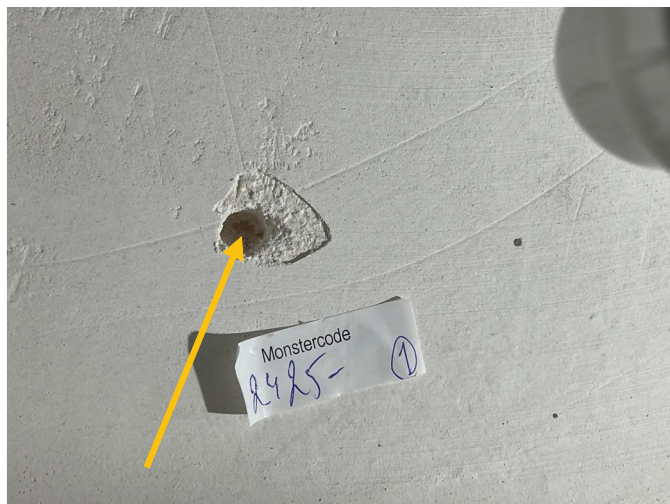
## Fiche 7: muurpleister

Geen asbest

#	Type	Referentie	Resultaat
7.1	Mengmonster	1	Geen asbest
