Asbestinventarisatetest

Grensstraat 169, 9032 Gent

Attestnummer : 20240513-000597.000

Uitgegeven op : 13.05.2024

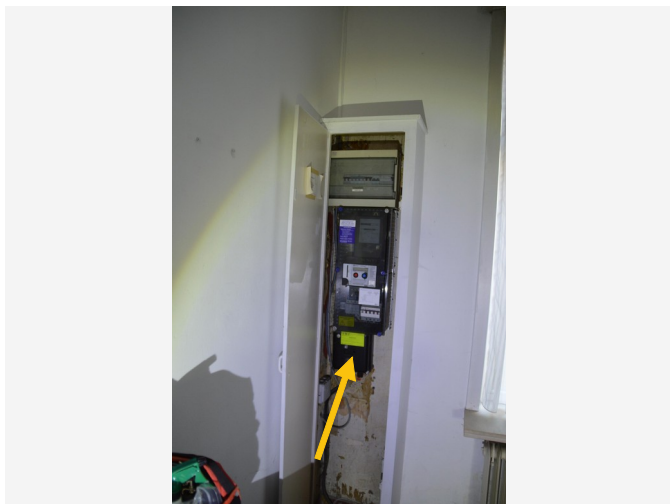
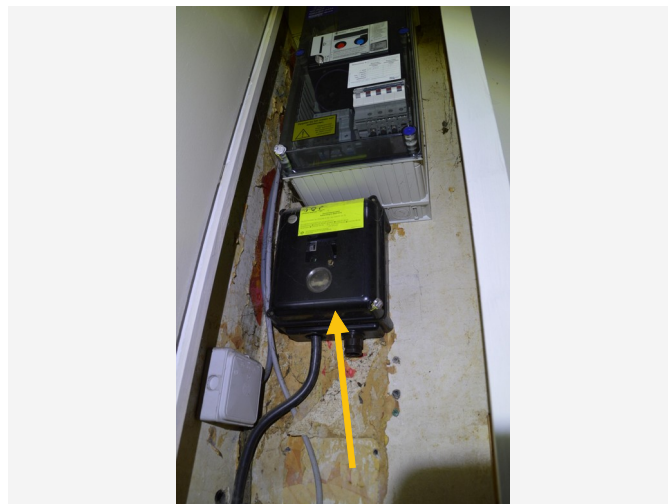
Eindbeoordeling materiaalrisico	Verhoogd materiaalrisico en/of verhoogde kans op vezelvrijgave
---------------------------------	--

Gebondenheid	Categorie 1: hechtgebonden in oorsprong
Asbestsoort (vezeltype)	Crocidoliet aanwezig
Asbestconcentratie	Laag (< 50%)
Afschermingsgraad van het gehele materiaal	Geheel of deels (ook) vrij aan de binnenlucht
Toestand van het materiaal	Licht beschadigd, licht verweerd. Intact materiaal type Pical – asbestboard of categorie III 'gebondenheid'

Beschrijving	bakeliet in de elektrische installatie
Omgeving	Binnen
Primaire drager	Communicatie en elektrische infrastructuur en uitrusting
Asbestmateriaal	Plaat, paneel, tablet - Type Bakeliet
Bindmiddel van asbestmateriaal	Kunststof of -hars
Gebondenheid op basis van bindmiddel	Hecht
Hoeveelheid (oppervlakte - dikte - aantal)	• 0,03 m ² - 1,00 cm - 1 stuk
Totaal volume	< 0,001 m ³

Verwijderen

- Zorg voor een veilig beheer. Vermijd het beschadigen van het asbestmateriaal. Controleer de toestand jaarlijks op wijzigingen.

- Eenvoudige handelingen: mag via doe-het-zelf of door werknemer(s) met opleidingsattest eenvoudige handelingen
De teller- of verdeelkasten kunnen eenvoudig losgeschroefd worden doch het gaat om elektrische installatie met afgesloten/verzegelde kast die eigendom is van de netbeheerder. Het werk zal je moeten overlaten aan de netbeheerder/aannemer elektriciteitswerken, een opgeleid techniker. Het personeel moet beschikken over de 8 u basisopleiding asbest.

Schakelaars, stopcontacten en andere gelijkaardige toepassingen kunnen eenvoudig losgeschroefd worden. Draag de nodige persoonlijke nodige beschermingsmiddelen (mondmasker ffp3, handschoenen, tyvec). Bakeliet verpakken in plastic folie en afvoeren naar het containerpark als hechtgebonden asbestafval. Het werk kan je overlaten aan de aannemer elektriciteitswerken, een opgeleid techniker. Het personeel moet beschikken over de 8 u basisopleiding asbest.

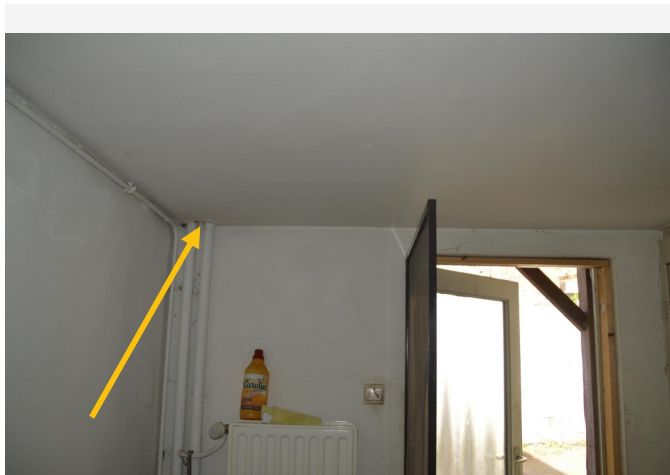
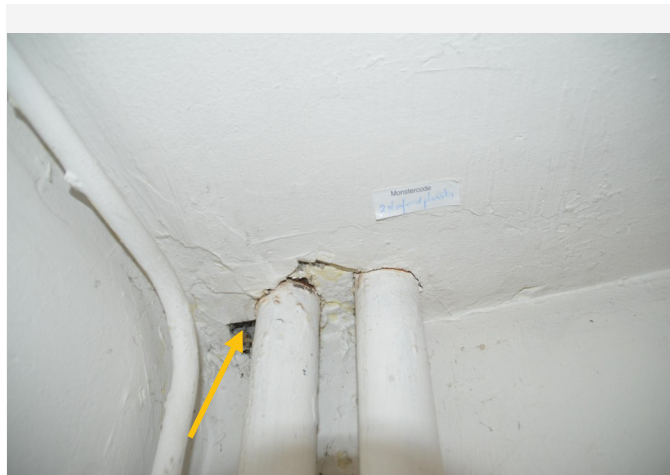
Eindbeoordeling materiaalrisico	Laag materiaalrisico en/of verlaagde kans op vezelvrijgave
---------------------------------	--

Gebondenheid	Categorie 2: niet-hechtgebonden met matrix
Asbestsoort (vezeltype)	Alleen chrysotiel
Asbestconcentratie	Hoog ($\geq 50\%$)
Afschermingsgraad van het gehele materiaal	Niet stootvaste afscherming
Toestand van het materiaal	Licht beschadigd, licht verweerd. Intact materiaal type Pical – asbestboard of categorie III 'gebondenheid'

#	Type	Referentie	Resultaat
2.1	Mengmonster	2	Chrysotiel

Beschrijving	plafondpleister
Omgeving	Binnen

Zorgvuldig beheren

- Zorg voor een veilig beheer. Vermijd het beschadigen van het asbestmateriaal. Controleer de toestand jaarlijks op wijzigingen.

- Hermetische zone (erkend asbestverwijderaars)
Het pleisterwerk wordt verwijderd tot op de draagmuur/plafond, dit is een losgebonden toepassing en dient verwijderd te worden in een hermetische zone. Voer bijkomende staalnames uit om bepaalde zones uit te sluiten.

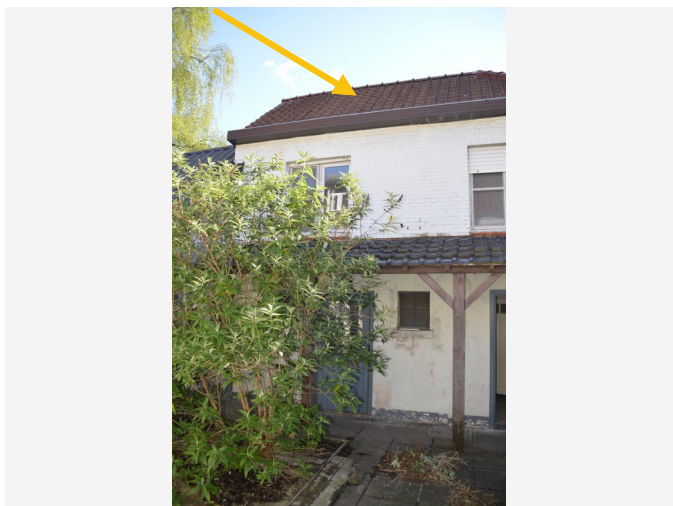
Situeringsfoto

Permanente beperking

Reden: Er is geen volledige risicobeoordeling mogelijk

Uitleg van de asbestdeskundige: De zolder is niet toegankelijk van in de woning. De kroonlijst bevindt zich op meer dan 3,5m waardoor de aanwezigheid van een onderdak niet geconstateerd kan worden.

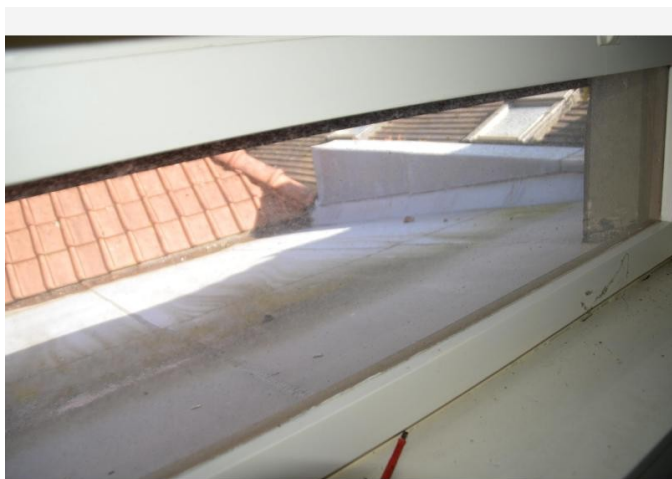
De plat dak heeft een zinken dakbedekking en bijgevolg niet asbestverdacht.

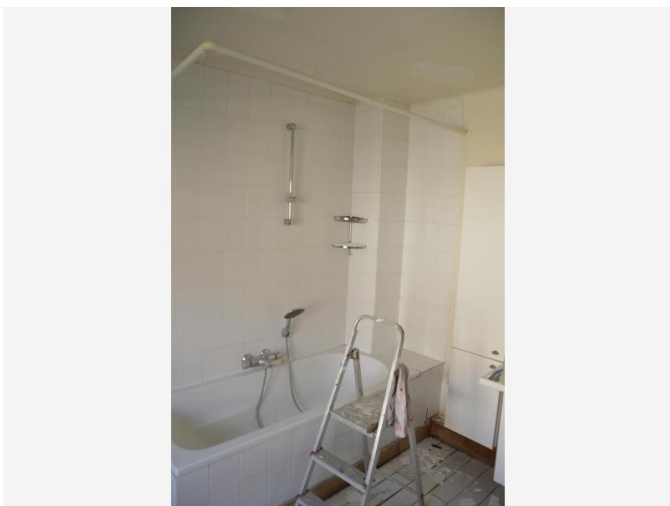
Asbesthoudende lijm bij faience tegels werd gebruikt tot midden jaren 80

Er is geen data gekend van het plaatsen van de wandtegels.

Mogelijk bevindt er zich asbestverdachte tegellijm achter de wandtegels. Dit was niet waarneembaar, er waren geen bestaande beschadigingen of openingen in de wandtegels.

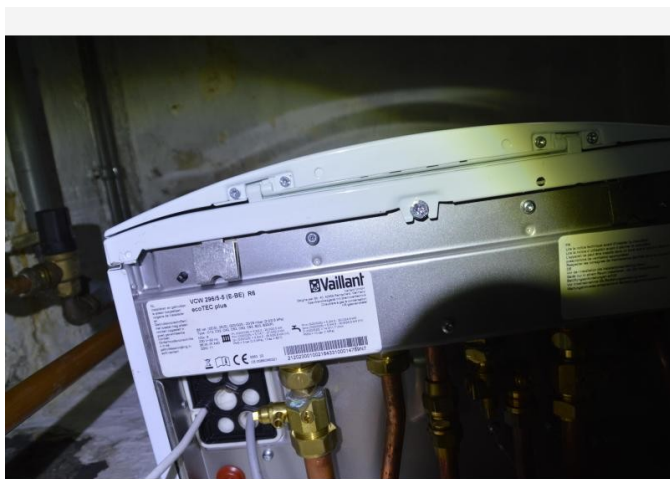
De CV-ketel heeft als bouwjaar 2020 en is niet asbest verdacht

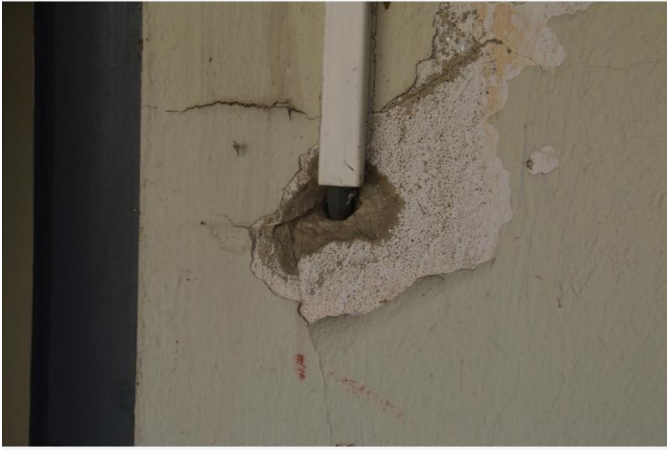
De buitengevel is gecementeerd; geen crepi en dus niet asbestverdacht.

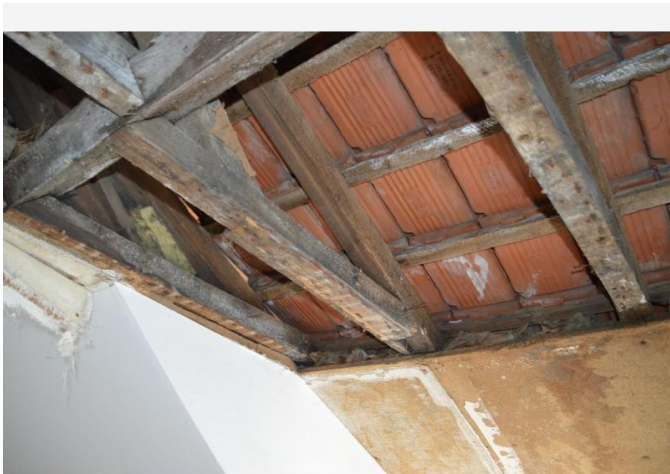
Fiche 8: geen onderdak in het hellend dak van de woning

Het pannendak van de woning heeft geen onderdak op de plaats waar de isolatie werd verwijderd. We gaan ervan uit dat het volledige dak dus geen onderdak heeft.

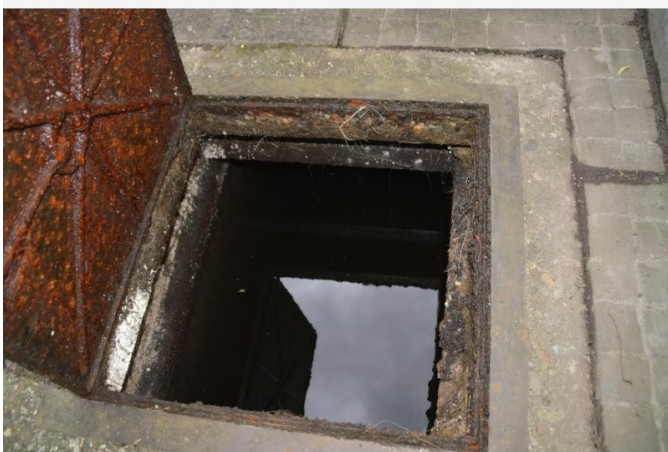
De putdeksels werden geopend voor inspectie. Voor zover zichtbaar geen asbestverdachte materialen aangetroffen, doch door de bevuilding in de put en onder het niveau van de vloeistof is geen volledige risicobeoordeling mogelijk. Bijkomend te controleren bij een grondige verbouwing.

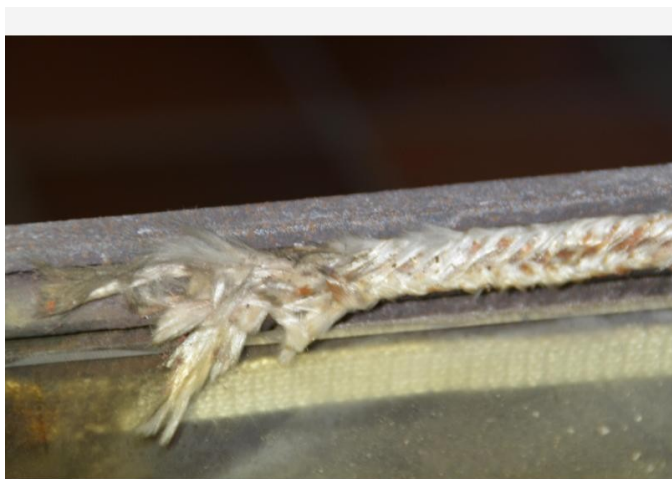
De koord werd visueel herkend als een synthetische koord en is niet asbesthoudend.

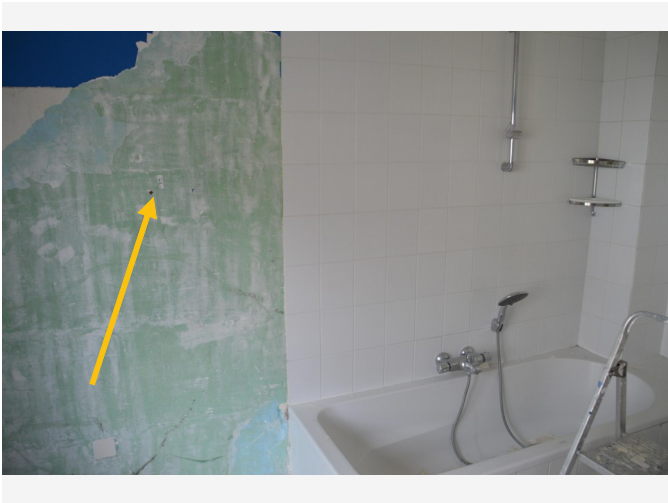
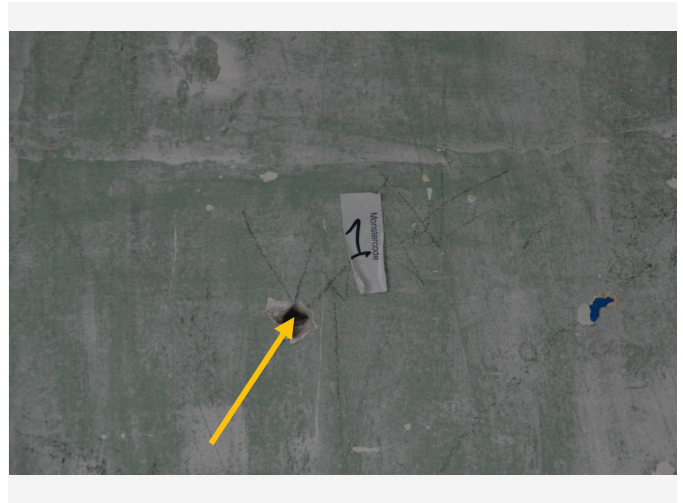
Geen asbest

#	Type	Referentie	Resultaat
11.1	Mengmonster	1	Geen asbest

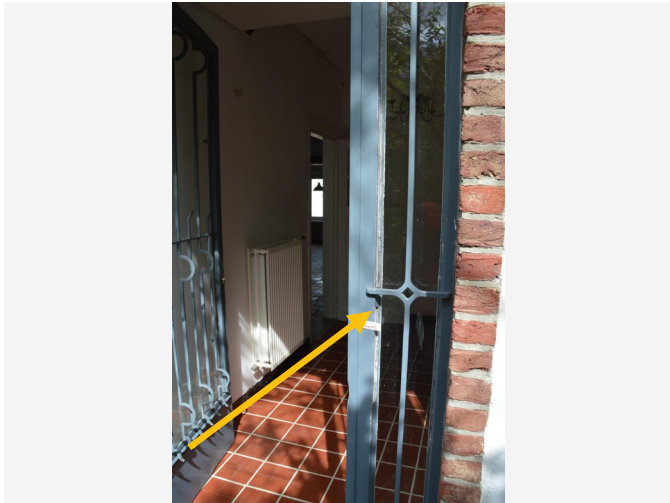
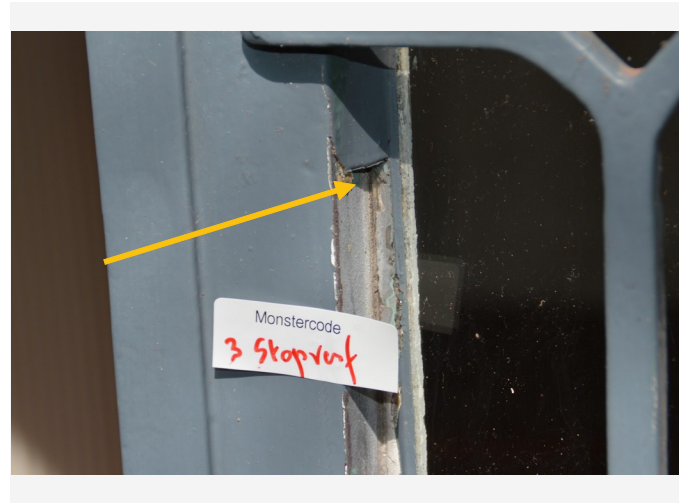
Geen asbest

#	Type	Referentie	Resultaat
12.1	Mengmonster	3	Geen asbest
