# Asbestinventarisatetest

Emmanuel Rollierstraat 6, 2890 Puurs-Sint-Amands

Attestnummer : 20221223-000051.000

## Niet-asbestveilig

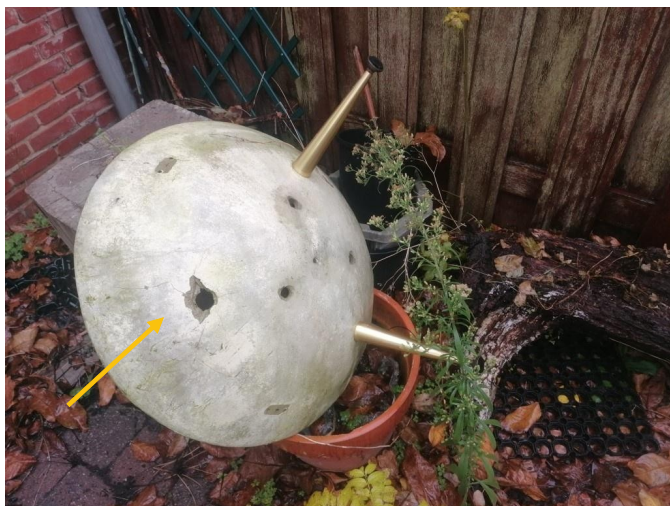
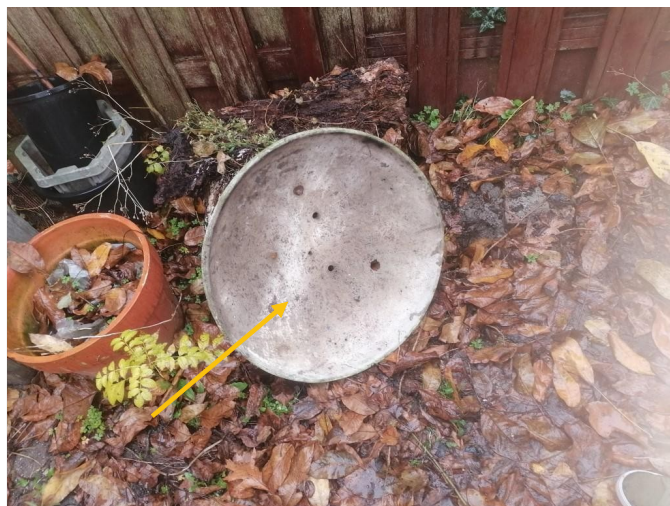
**Dringend verwijderen**

Beschrijving	Vuurkorf in asbestcement
Type afvalstof	Betreft stock-voorraad of gedemonteerde asbestmaterialen
Aanwezige resten	Geen resten aanwezig
Omgeving	Buiten
Primaire drager	Inrichting (meubilair, ...)
Asbestmaterialen	<ul style="list-style-type: none"><li>• Bak, reservoir, kuip, bloembak</li></ul>
Bindmiddel van asbestmateriaal	Cement
Gebondenheid op basis van bindmiddel	Hecht
Hoeveelheid (gewicht - aantal)	<ul style="list-style-type: none"><li>• 5,00 kg - 1 stuk</li></ul>
Totaal gewicht	5,00 kg
Eenvoudig bereikbaar	Ja
Identificatiemethode	Vaststelling zonder monsternamen

- Verwijder het asbestafval.

- Eenvoudige handelingen: mag via doe-het-zelf of door werknemer(s) met opleidingsattest eenvoudige handelingen  
Mag in eenvoudige handelingen verwijderd worden, indien het in één geheel verwijderd wordt.

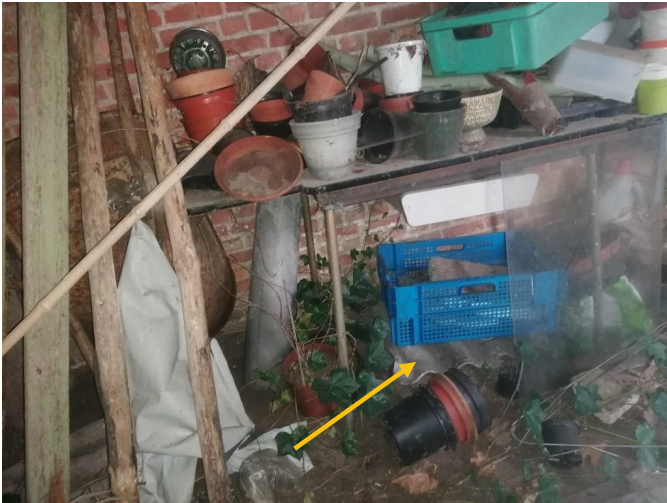
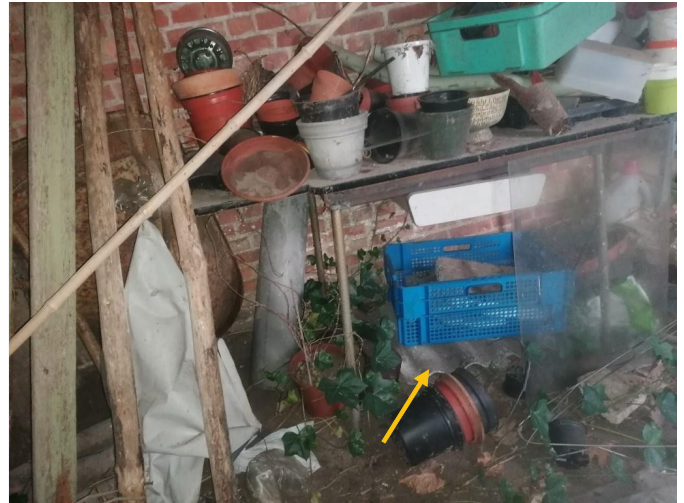
**Dringend verwijderen**

Beschrijving	Stock - golfplaat in asbestcement
Type afvalstof	Betreft stock-voorraad of gedemonteerde asbestmaterialen
Aanwezige resten	Geen resten aanwezig
Omgeving	Binnen
Primaire drager	Gedemonteerd of buitengebruik gesteld materiaal
Asbestmaterialen	<ul style="list-style-type: none"><li>Dak- en gevelbekleding - Golfplaat</li></ul>
Bindmiddel van asbestmateriaal	Cement
Gebondenheid op basis van bindmiddel	Hecht
Hoeveelheid (gewicht - aantal)	<ul style="list-style-type: none"><li>5,00 kg - 1 stuk</li></ul>
Totaal gewicht	5,00 kg
Eenvoudig bereikbaar	Ja
Identificatiemethode	Vaststelling zonder monstername

- Verwijder het asbestafval.

- Eenvoudige handelingen: mag via doe-het-zelf of door werknemer(s) met opleidingsattest eenvoudige handelingen  
Mag in eenvoudige handelingen verwijderd worden, indien het in één geheel verwijderd wordt.

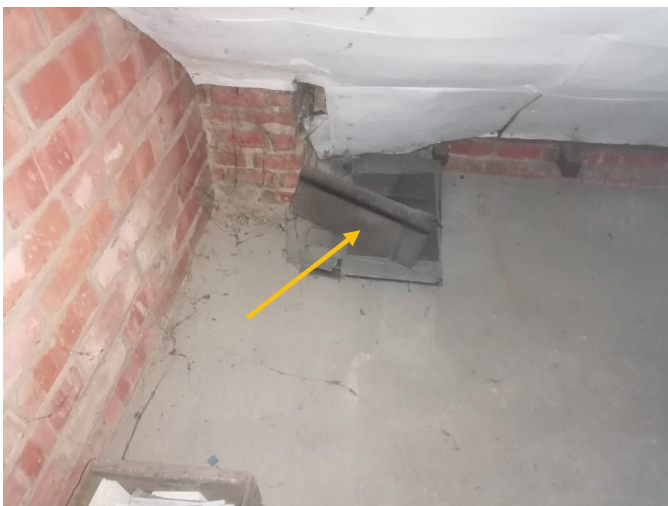
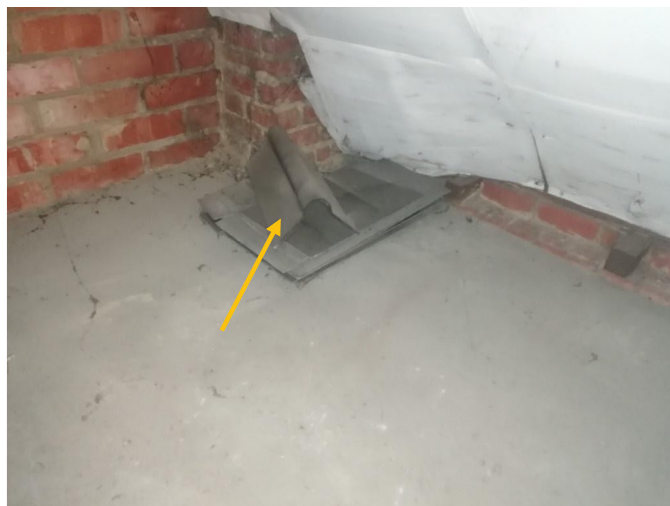
**Dringend verwijderen**

Beschrijving	Stock - asbesthoudende platen
Type afvalstof	Betreft stock-voorraad of gedemonteerde asbestmaterialen
Aanwezige resten	Geen resten aanwezig
Omgeving	Binnen
Primaire drager	Gedemonteerd of buitengebruik gesteld materiaal
Asbestmaterialen	<ul style="list-style-type: none"><li>• Dak- en gevelbekleding - Golfplaat</li><li>• Dak- en gevelbekleding - Plaat</li></ul>
Bindmiddel van asbestmateriaal	Cement
Gebondenheid op basis van bindmiddel	Hecht
Hoeveelheid (gewicht - aantal)	<ul style="list-style-type: none"><li>• 5,00 kg - 1 stuk</li></ul>
Totaal gewicht	5,00 kg
Eenvoudig bereikbaar	Ja
Identificatiemethode	Vaststelling zonder monsternamen

- Verwijder het asbestafval.

- Eenvoudige handelingen: mag via doe-het-zelf of door werknemer(s) met opleidingsattest eenvoudige handelingen  
Mag in eenvoudige handelingen verwijderd worden, indien het in één geheel verwijderd wordt.

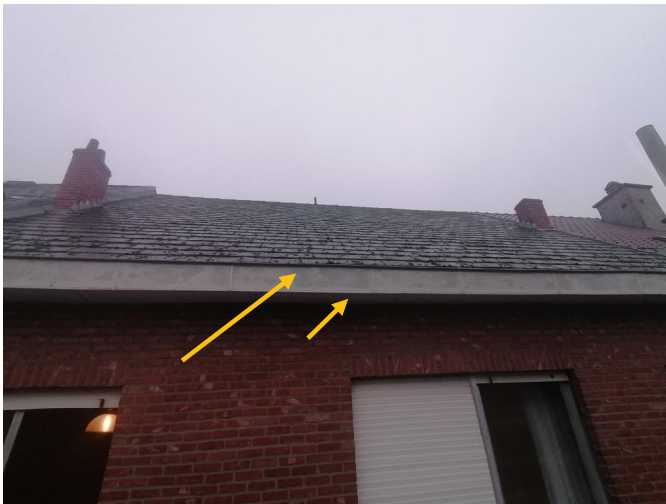
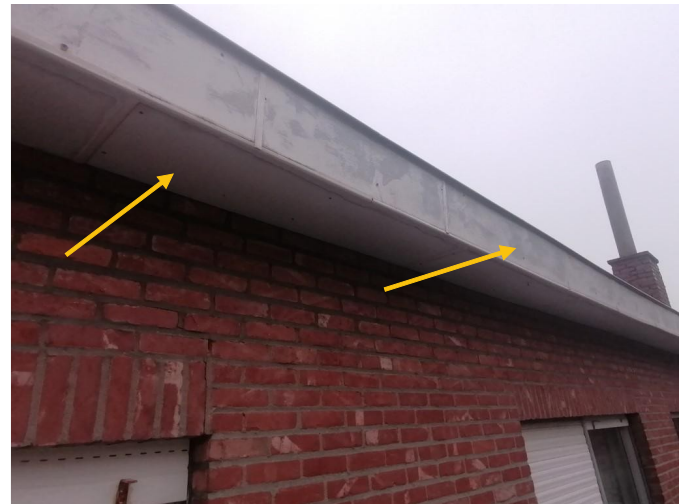
Verwijderen

Eindbeoordeling materiaalrisico	Laag materiaalrisico en/of verlaagde kans op vezelvrijgave
---------------------------------	--

Gebondenheid	Categorie 1: hechtgebonden in oorsprong
Asbestsoort (vezeltype)	Crocidoliet aanwezig
Asbestconcentratie	Laag (< 50%)
Afschermingsgraad van het gehele materiaal	Geheel of deels vrij van de buitenlucht
Toestand van het materiaal	Onbeschadigd, niet verweerd

Beschrijving	Dakgootplaten in asbestcement type Glasal
Omgeving	Buiten
Primaire drager	Schuin dak
Asbestmateriaal	Dak- en gevelbekleding - Plaat
Bindmiddel van asbestmateriaal	Cement
Gebondenheid op basis van bindmiddel	Hecht
Hoeveelheid (oppervlakte - dikte - aantal)	• 8,00 m <sup>2</sup> - 0,50 cm - 1 stuk
Totaal volume	0,04 m <sup>3</sup>
Eenvoudig bereikbaar	Ja
Bevestigingswijze	• Genageld, geniet
Identificatiemethode	Vaststelling zonder monsternamen

- Zorg voor een veilig beheer. Vermijd het beschadigen van het asbestmateriaal. Controleer de toestand jaarlijks op wijzigingen.

- Eenvoudige handelingen: mag via doe-het-zelf of door werknemer(s) met opleidingsattest eenvoudige handelingen  
Mag in eenvoudige handelingen verwijderd worden, indien het in één geheel verwijderd wordt.

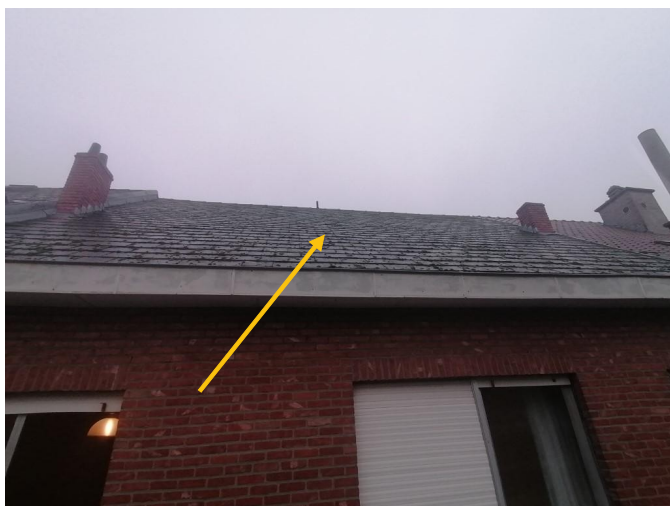
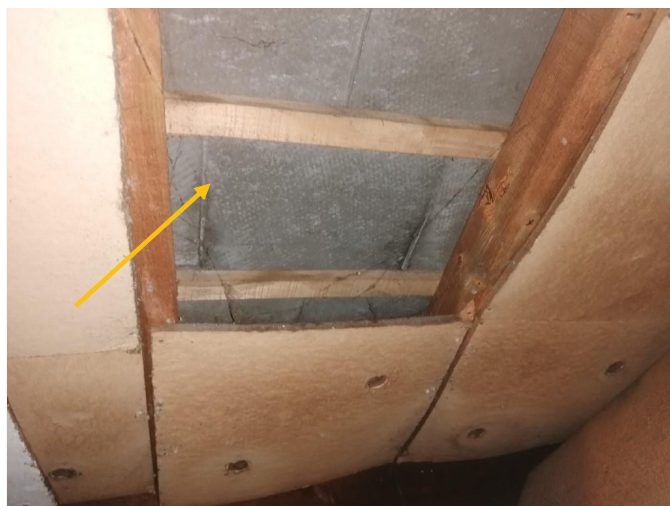
Verwijderen

Eindbeoordeling materiaalrisico	Verhoogd materiaalrisico en/of verhoogde kans op vezelvrijgave
---------------------------------	--

Gebondenheid	Categorie 1: hechtgebonden in oorsprong
Asbestsoort (vezeltype)	Crocidoliet aanwezig
Asbestconcentratie	Laag (< 50%)
Afschermingsgraad van het gehele materiaal	Geheel of deels vrij van de buitenlucht
Toestand van het materiaal	Matig beschadigd, matig verweerd

Beschrijving	Dakbedekking in asbestcementleien
Omgeving	Grenst aan binnen- en buitenlucht
Primaire drager	Schuin dak
Asbestmateriaal	Dak- en gevelbekleding - Lei, shingle
Bindmiddel van asbestmateriaal	Cement
Gebondenheid op basis van bindmiddel	Hecht
Hoeveelheid (oppervlakte - aantal)	• 120,00 m <sup>2</sup> - 1 stuk
Totale oppervlakte	120,00 m <sup>2</sup>
Eenvoudig bereikbaar	Ja
Bevestigingswijze	• Genageld, geniet

- Zorg voor een veilig beheer. Vermijd het beschadigen van het asbestmateriaal. Controleer de toestand jaarlijks op wijzigingen.
- Hemelwater dat afspoelt van asbestcement daken of gevels kan asbestdeeltjes bevatten. Gebruik het enkel voor gesloten circuits (bv. spoelen toiletten). Reinig na het vervangen van het dak of de gevel de dakgoten en regenwaterput of -ton om asbesthoudend sediment of slib te verwijderen

- Eenvoudige handelingen: mag via doe-het-zelf of door werknemer(s) met opleidingsattest eenvoudige handelingen  
Mag in eenvoudige handelingen verwijderd worden, indien het in één geheel verwijderd wordt.

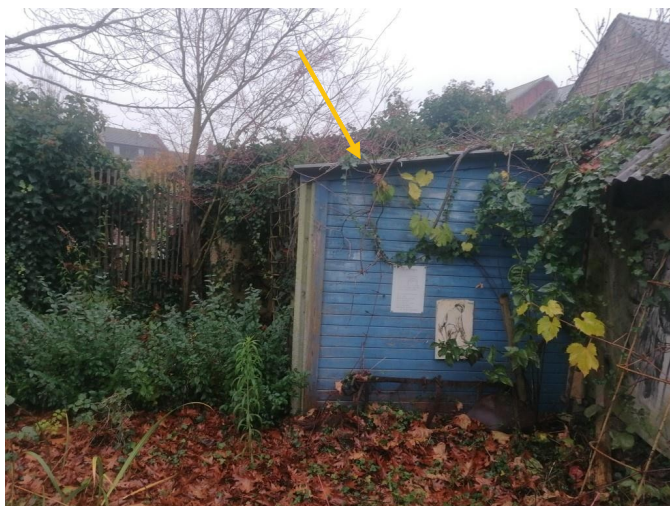
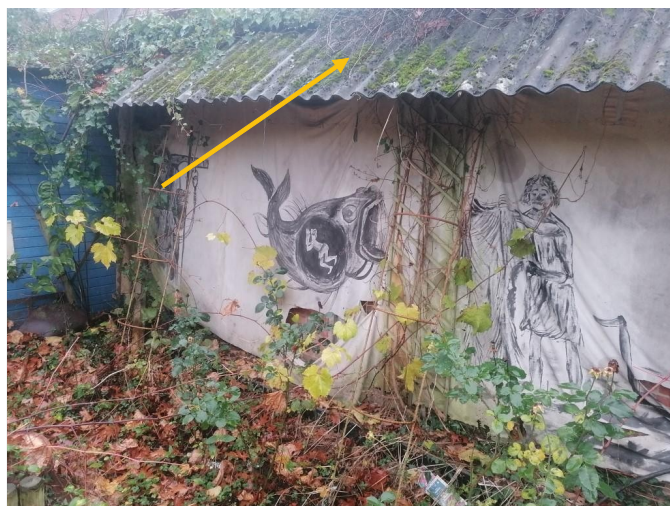
Verwijderen

Eindbeoordeling materiaalrisico	Verhoogd materiaalrisico en/of verhoogde kans op vezelvrijgave
---------------------------------	--

Gebondenheid	Categorie 1: hechtgebonden in oorsprong
Asbestsoort (vezeltype)	Crocidoliet aanwezig
Asbestconcentratie	Laag (< 50%)
Afschermingsgraad van het gehele materiaal	Geheel of deels (ook) vrij aan de binnenlucht
Toestand van het materiaal	Licht beschadigd, licht verweerd. Intact materiaal type Pical – asbestboard of categorie III 'gebondenheid'

Beschrijving	Golfplatendak in asbestcement
Omgeving	Grenst aan binnen- en buitenlucht
Primaire drager	Schuin dak
Asbestmateriaal	Dak- en gevelbekleding - Golfplaat
Bindmiddel van asbestmateriaal	Cement
Gebondenheid op basis van bindmiddel	Hecht
Hoeveelheid (oppervlakte - aantal)	• 8,00 m <sup>2</sup> - 1 stuk
Totale oppervlakte	8,00 m <sup>2</sup>
Eenvoudig bereikbaar	Ja
Bevestigingswijze	• Genageld, geniet
Identificatiemethode	Vaststelling zonder monsternamen

- Zorg voor een veilig beheer. Vermijd het beschadigen van het asbestmateriaal. Controleer de toestand jaarlijks op wijzigingen.

- Eenvoudige handelingen: mag via doe-het-zelf of door werknemer(s) met opleidingsattest eenvoudige handelingen  
Mag in eenvoudige handelingen verwijderd worden, indien het in één geheel verwijderd wordt.

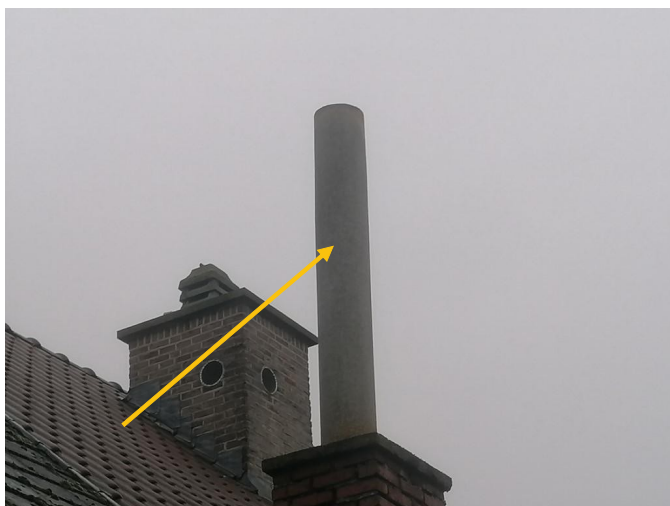
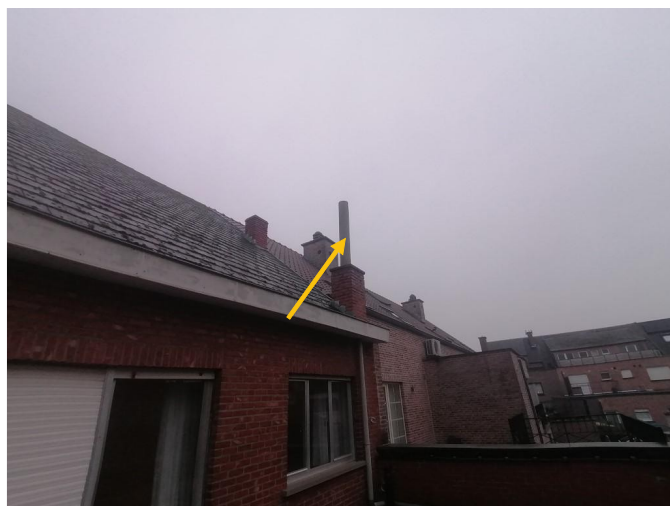
**Verwijderen**

Eindbeoordeling materiaalrisico	Verhoogd materiaalrisico en/of verhoogde kans op vezelvrijgave
---------------------------------	--

Gebondenheid	Categorie 1: hechtgebonden in oorsprong
Asbestsoort (vezeltype)	Crocidoliet aanwezig
Asbestconcentratie	Laag (< 50%)
Afschermingsgraad van het gehele materiaal	Geheel of deels vrij van de buitenlucht
Toestand van het materiaal	Matig beschadigd, matig verweerd

Beschrijving	Schouw in asbestcement
Omgeving	Buiten
Primaire drager	Schacht-koker (technisch)
Asbestmateriaal	Buis, koker, leiding, pijp, doorvoer
Bindmiddel van asbestmateriaal	Cement
Gebondenheid op basis van bindmiddel	Hecht
Hoeveelheid (lengte - omtrek - dikte - aantal)	<ul style="list-style-type: none"><li>• 1,00 m - 20,00 cm - 1,00 cm - 1 stuk</li></ul>
Totaal volume	0,002 m <sup>3</sup>
Eenvoudig bereikbaar	Ja
Bevestigingswijze	<ul style="list-style-type: none"><li>• Geklemd</li><li>• Verlijmd, ingegoten, versmeerd</li></ul>

<b>Identificatiemethode</b>	Vaststelling zonder monstername
<b>Destructieve handeling voor identificatie</b>	Nee
<b>Opmerking</b>	Schoorsteen aan de binnenkant niet zichtbaar

- Zorg voor een veilig beheer. Vermijd het beschadigen van het asbestmateriaal. Controleer de toestand jaarlijks op wijzigingen.

- Eenvoudige handelingen: mag via doe-het-zelf of door werknemer(s) met opleidingsattest eenvoudige handelingen  
Mag in eenvoudige handelingen verwijderd worden, indien het in één geheel verwijderd wordt.

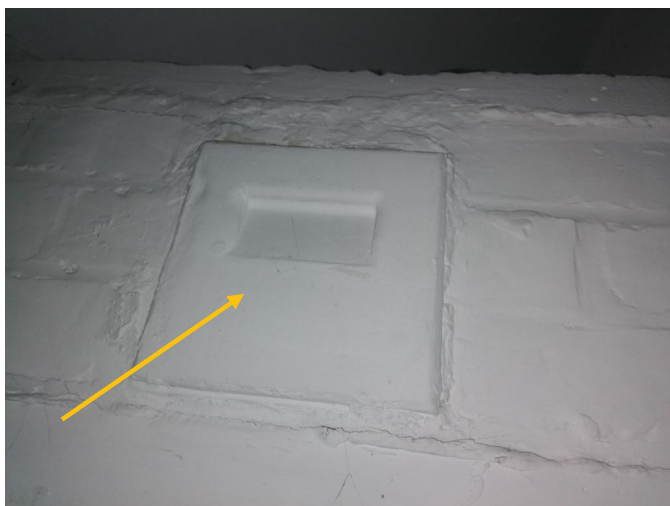
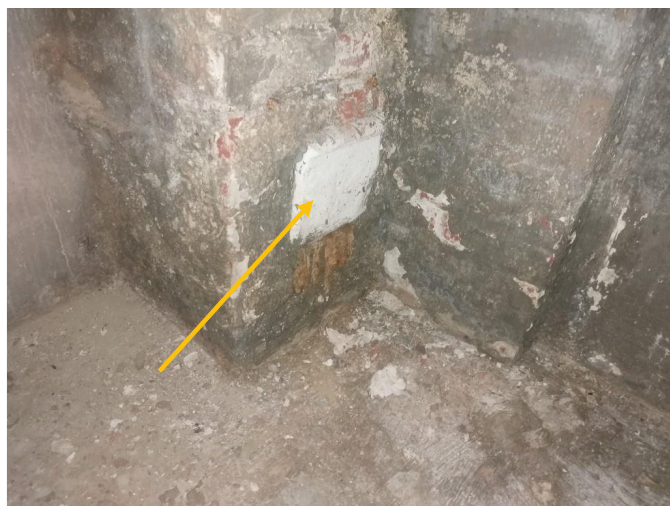
Zorgvuldig beheren

Eindbeoordeling materiaalrisico	Laag materiaalrisico en/of verlaagde kans op vezelvrijgave
---------------------------------	--

Gebondenheid	Categorie 1: hechtgebonden in oorsprong
Asbestsoort (vezeltype)	Crocidoliet aanwezig
Asbestconcentratie	Laag (< 50%)
Afschermingsgraad van het gehele materiaal	Geheel of deels (ook) vrij aan de binnenlucht
Toestand van het materiaal	Onbeschadigd, niet verweerd

Beschrijving	Roetschuiven in asbestcement
Omgeving	Binnen
Primaire drager	Schacht-koker (technisch)
Asbestmateriaal	Rookgaskanaal
Bindmiddel van asbestmateriaal	Cement
Gebondenheid op basis van bindmiddel	Hecht
Hoeveelheid (lengte - omtrek - dikte - aantal)	<ul style="list-style-type: none"><li>• 0,20 m - 0,20 cm - 0,08 cm - 2 stuks</li></ul>
Totaal volume	< 0,001 m <sup>3</sup>
Eenvoudig bereikbaar	Nee <ul style="list-style-type: none"><li>• Het asbestmateriaal is bedekt (uitgezonderd laag verf, coating, behang, kunststof, textiel) en het wegnemen van het bedekkende materiaal kan niet zonder het bedekkende materiaal te beschadigen.</li></ul>

- Zorg voor een veilig beheer. Vermijd het beschadigen van het asbestmateriaal. Controleer de toestand jaarlijks op wijzigingen.

- Eenvoudige handelingen: mag via doe-het-zelf of door werknemer(s) met opleidingsattest eenvoudige handelingen  
Mag in eenvoudige handelingen verwijderd worden, indien het in één geheel verwijderd wordt.

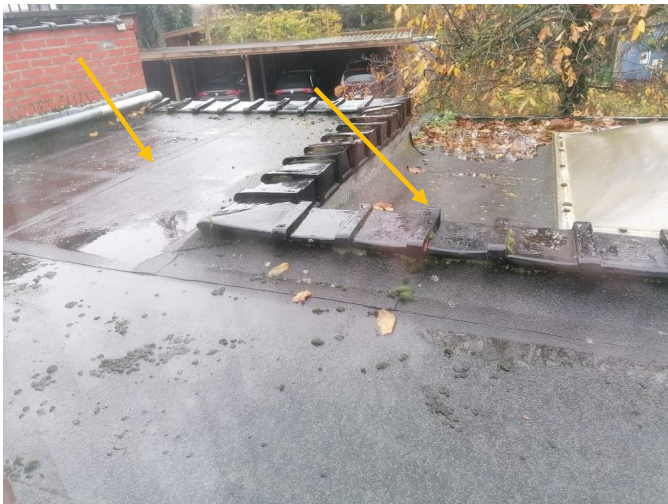
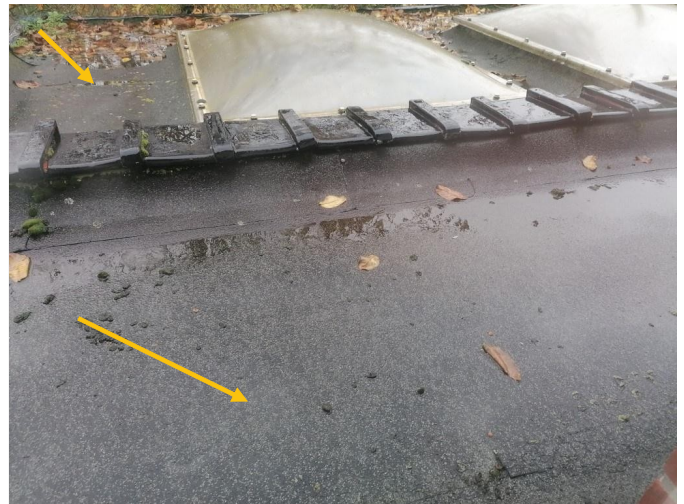
Zorgvuldig beheren

Eindbeoordeling materiaalrisico	Zeer laag materiaalrisico en/of zeer lage kans op vezelvrijgave
---------------------------------	---

Gebondenheid	Categorie 1: hechtgebonden in oorsprong
Asbestsoort (vezeltype)	Alleen chrysotiel
Asbestconcentratie	Laag (< 50%)
Afschermingsgraad van het gehele materiaal	Geheel of deels vrij van de buitenlucht
Toestand van het materiaal	Onbeschadigd, niet verweerd

Beschrijving	Roofing
Omgeving	Buiten
Primaire drager	Plat dak
Asbestmateriaal	Dak- en gevelbekleding - Roofing
Bindmiddel van asbestmateriaal	Bitumen (roofing, teer, asfalt)
Gebondenheid op basis van bindmiddel	Hecht
Hoeveelheid (oppervlakte - aantal)	<ul style="list-style-type: none"><li>• 50,00 m<sup>2</sup> - 1 stuk</li></ul>
Totale oppervlakte	50,00 m <sup>2</sup>
Eenvoudig bereikbaar	Ja
Bevestigingswijze	<ul style="list-style-type: none"><li>• Verlijmd, ingegoten, versmeerd</li></ul>
Identificatiemethode	Vaststelling zonder monsternamen

<b>Destructieve handeling voor identificatie</b>	Nee
<b>Opmerking</b>	Roofing mogelijk asbesthoudend (zowel top als onderlaag indien aanwezig) - niet bemonsterd om geen waterschade te veroorzaken

- Zorg voor een veilig beheer. Vermijd het beschadigen van het asbestmateriaal. Controleer de toestand jaarlijks op wijzigingen.

- Eenvoudige handelingen: mag via doe-het-zelf of door werknemer(s) met opleidingsattest eenvoudige handelingen  
Mag in éénvoudige handelingen verwijderd worden, indien het verwijderd kan worden zonder de toestand gewijzigd wordt.

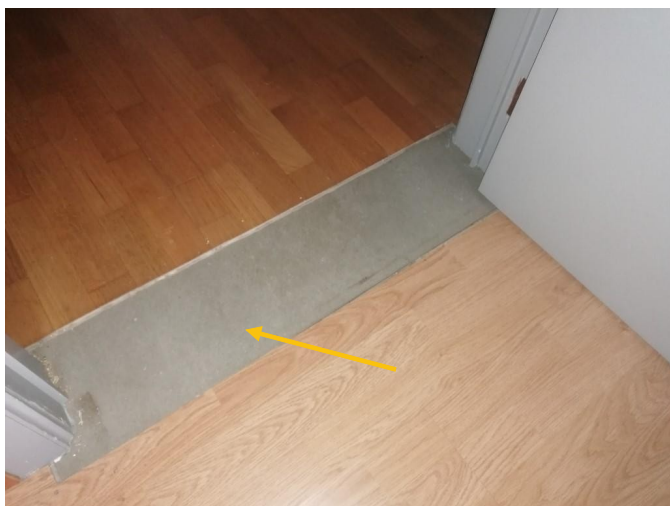
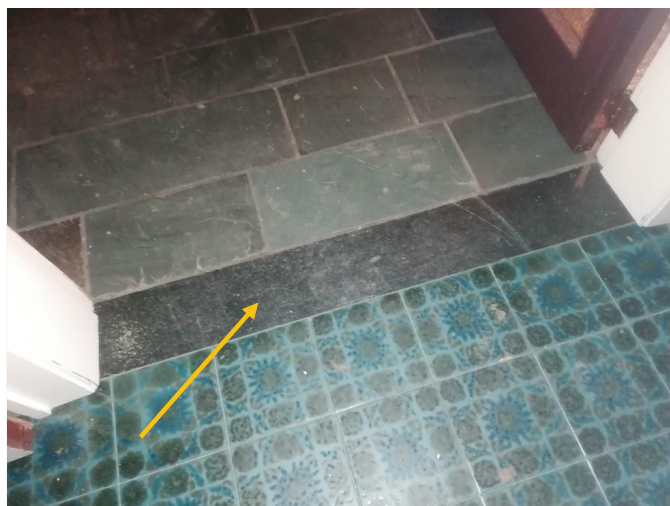
Zorgvuldig beheren

Beschrijving	Dorpels in asbestcement type Massal
Omgeving	Binnen
Primaire drager	Vloer
Asbestmateriaal	Plaat, paneel, tablet - Type Massal
Bindmiddel van asbestmateriaal	Cement
Gebondenheid op basis van bindmiddel	Hecht
Hoeveelheid (oppervlakte - dikte - aantal)	• 2,00 m <sup>2</sup> - 0,02 cm - 1 stuk
Totaal volume	< 0,001 m <sup>3</sup>
Eenvoudig bereikbaar	Ja
Bevestigingswijze	• Geklemd
Identificatiemethode	Vaststelling zonder monsternamen

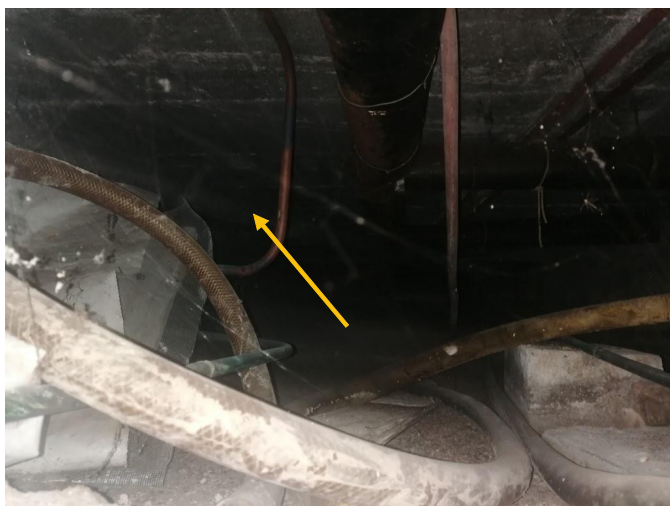
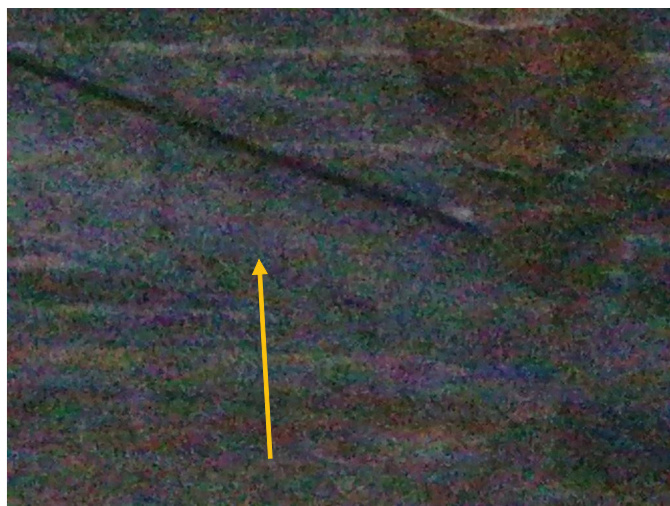
Beschrijving	Afvoerbuis in asbestcement
Omgeving	Binnen
Primaire drager	Schacht-koker (technisch)
Asbestmateriaal	Buis, koker, leiding, pijp, doorvoer
Bindmiddel van asbestmateriaal	Cement
Gebondenheid op basis van bindmiddel	Hecht
Hoeveelheid (lengte - omtrek - dikte - aantal)	<ul style="list-style-type: none"><li>• 5,00 m - 17,00 cm - 1,00 cm - 1 stuk</li></ul>
Totaal volume	0,009 m <sup>3</sup>
Eenvoudig bereikbaar	Ja
Bevestigingswijze	<ul style="list-style-type: none"><li>• Onbekend</li></ul>
Identificatiemethode	Vaststelling zonder monsternamen

<b>Destructieve handeling voor identificatie</b>	Nee
<b>Opmerking</b>	De leiding bevindt zich in een kruipkelder, deze was enkel zichtbaar via het inspectiegat.

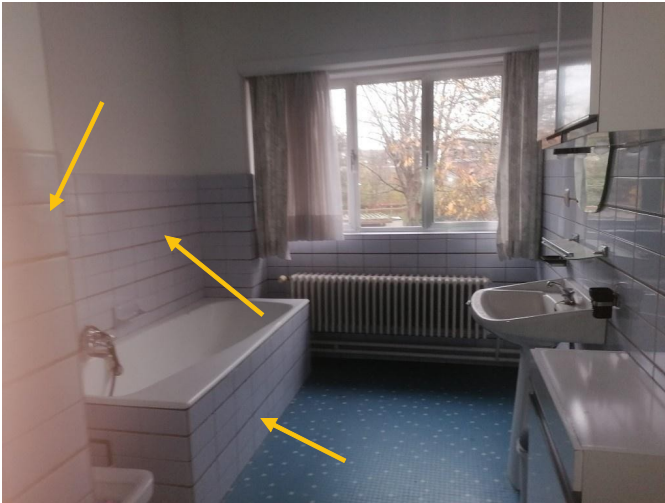
Identificatiemethode	Redelijk vermoeden
Primaire drager	Binnenwand
(Asbest)materiaal	In-situ afwerkingslagen - Lijm laag
Bindmiddel	Lijm
Gebondenheid bindmiddel	Hecht

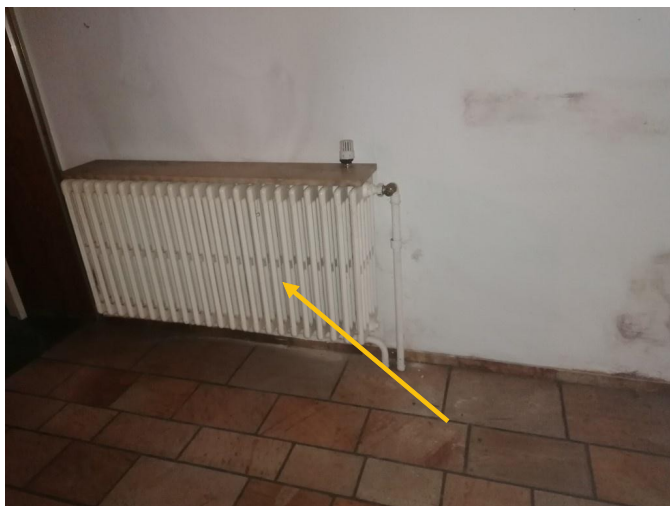
Identificatiemethode	Redelijk vermoeden
Primaire drager	HVAC infrastructuur en uitrusting
(Asbest)materiaal	Pakking, dichting
Bindmiddel	Karton - papier - viltachtig
Gebondenheid bindmiddel	Niet-hechtgebonden

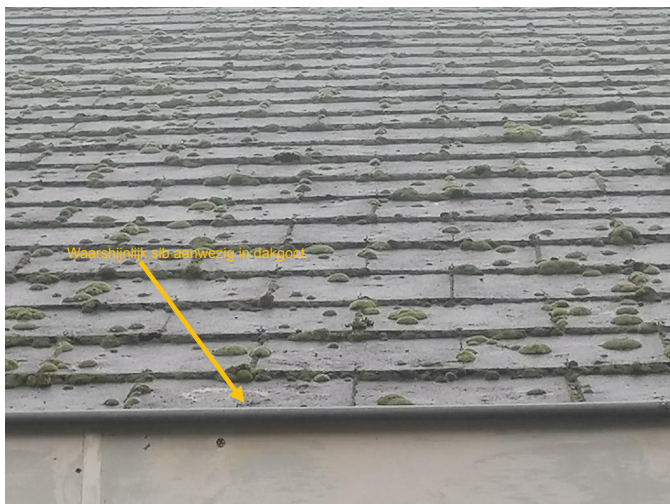
Identificatiemethode	Redelijk vermoeden
Primaire drager	Schuin dak
(Asbest)materiaal	Hemelwaterafvoerkanaal
Bindmiddel	Cement
Gebondenheid bindmiddel	Hecht
