Asbestinventarisatetest

Mechelsesteenweg 111/7, 2640 Mortsel

Attestnummer : 20240402-000386.000

Uitgegeven op : 02.04.2024

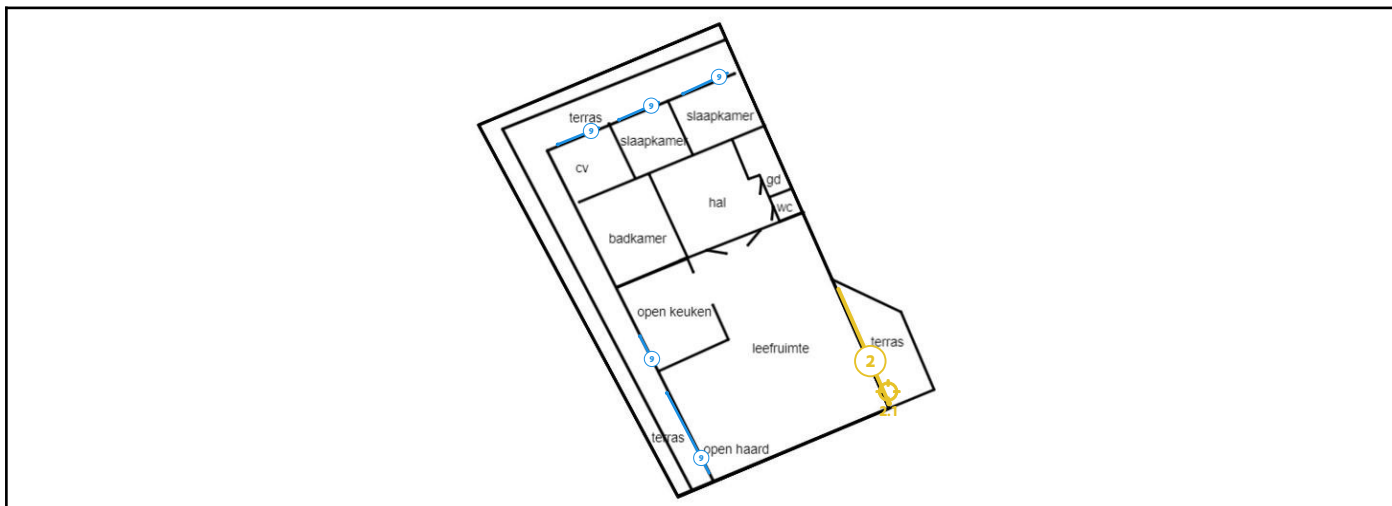
Plan 1.3: Appartement ramen

Beschrijving	Type	Actie
2. Mastiek ramen achterkant	Asbestmateriaal	Zorgvuldig beheren
2.1 Code: 3	Puntmonster	-
9. Mastiek ramen voorkant	Geen asbest	-

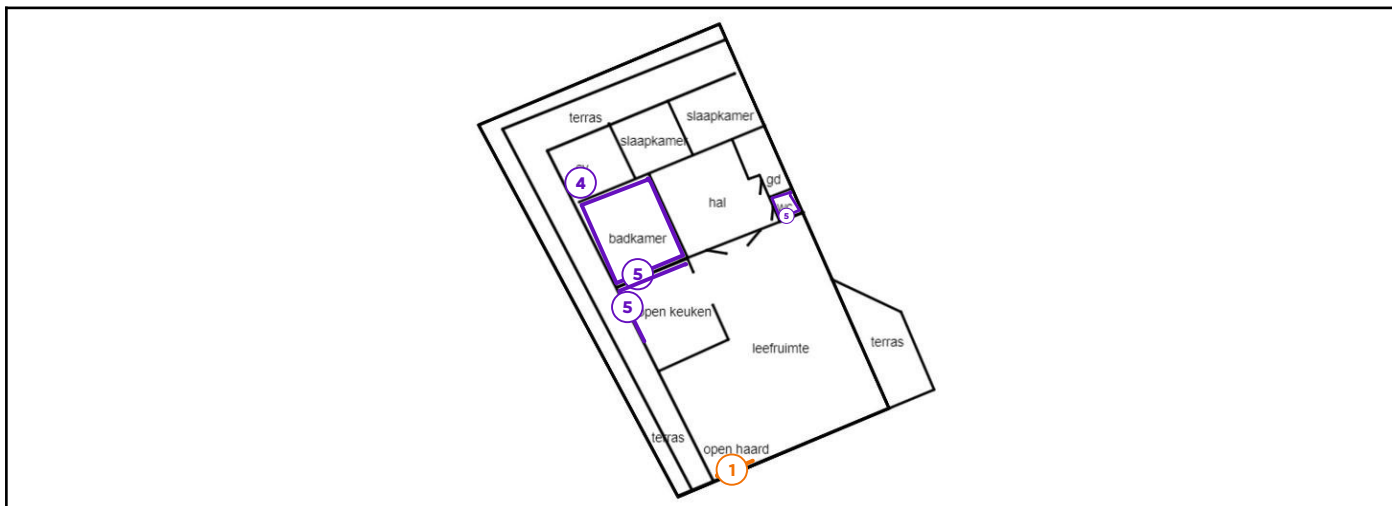
Plan 1.5: Appartement varia

Beschrijving	Type	Actie
1. Pical plaat bij kachel	Asbestmateriaal	Verwijderen
4. CV ketel	Advies	-
5. Tegellijm	Advies	-

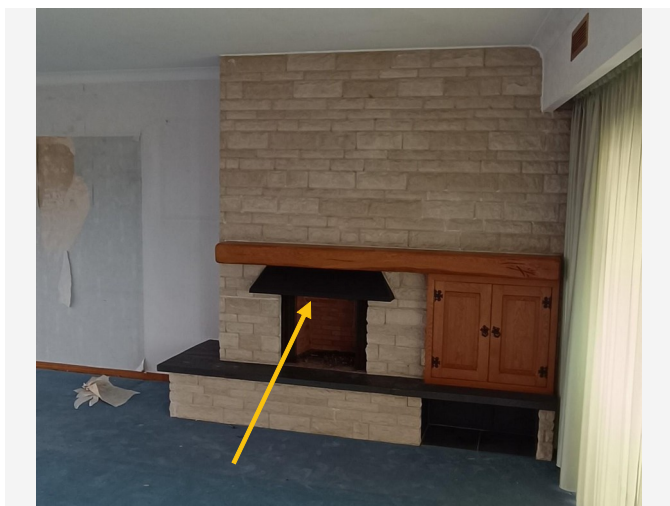
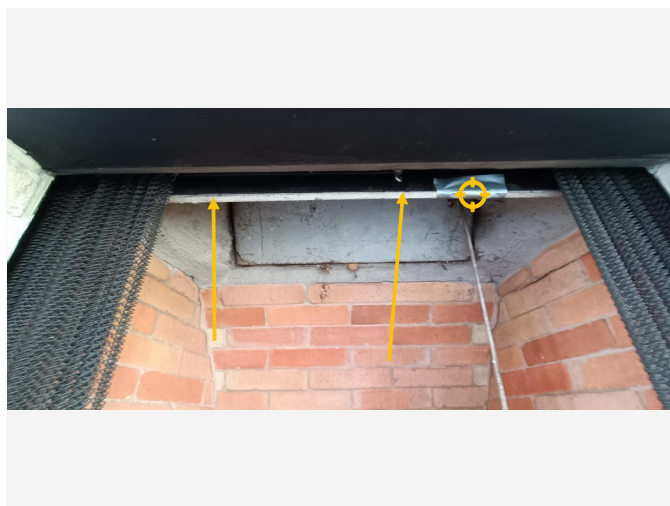
Het asbestmateriaal valt onder de mijlpaal van 2034.

Verwijderen

Eindbeoordeling materiaalrisico	Verhoogd materiaalrisico en/of verhoogde kans op vezelvrijgave
---------------------------------	--

Gebondenheid	Categorie 2: niet-hechtgebonden met matrix
Asbestsoort (vezeltype)	Amfibool aanwezig, uitgezonderd crocidoliet
Asbestconcentratie	Hoog ($\geq 50\%$)
Afschermingsgraad van het gehele materiaal	Geheel of deels (ook) vrij aan de binnenlucht
Toestand van het materiaal	Licht beschadigd, licht verweerd. Intact materiaal type Pical – asbestboard of categorie III 'gebondenheid'

#	Type	Referentie	Resultaat
1.1	Puntmonster	6	Chrysotiel, Amosiet

Beschrijving	Pical plaat bij kachel
Omgeving	Binnen
Primaire drager	HVAC infrastructuur en uitrusting
Asbestmateriaal	Plaat, paneel, tablet - Type Pical

- Scherm in afwachting van verwijdering het asbestmateriaal af van luchtstromingen en verstoring: bijvoorbeeld door het te verpakken, te fixeren, af te dekken, signalisatie - afbakening aan te brengen, ...
- Verwijder dit asbestmateriaal zo snel mogelijk. Volg de toestand goed op.

- Eenvoudige handelingen: enkel door erkend asbestverwijderaar
EH erkend saneerder

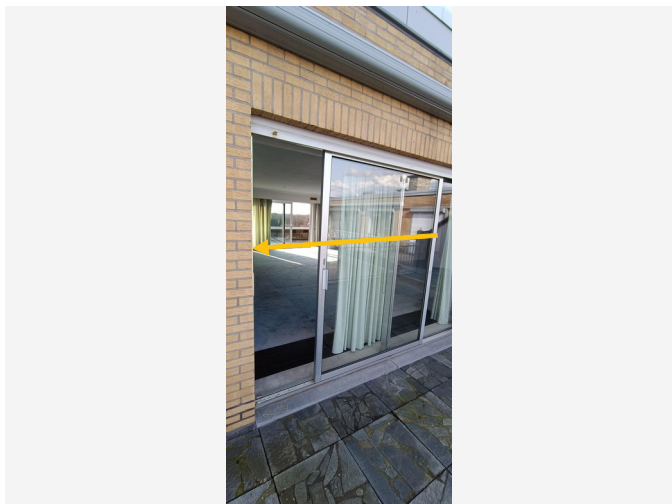
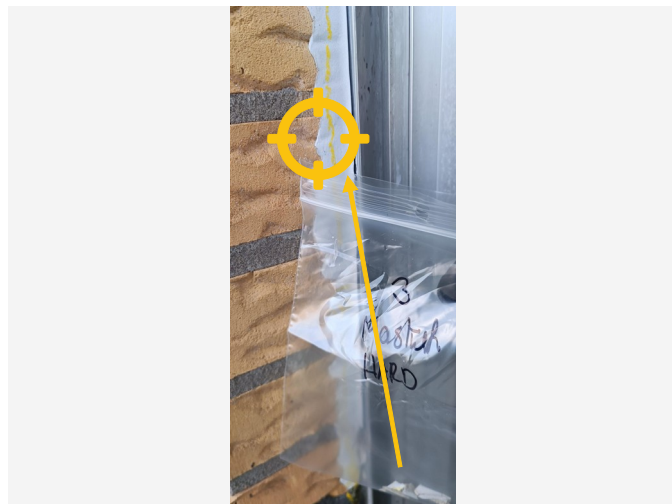
Het asbestmateriaal valt onder de mijlpaal van 2040.

Zorgvuldig beheren

Eindbeoordeling materiaalrisico	Laag materiaalrisico en/of verlaagde kans op vezelvrijgave
---------------------------------	--

Gebondenheid	Categorie 1: hechtgebonden in oorsprong
Asbestsoort (vezeltype)	Alleen chrysotiel
Asbestconcentratie	Laag (< 50%)
Afschermingsgraad van het gehele materiaal	Geheel of deels vrij aan de buitenlucht
Toestand van het materiaal	Licht beschadigd, licht verweerd. Intact materiaal type Pical – asbestboard of categorie III 'gebondenheid'

#	Type	Referentie	Resultaat
2.1	Puntmonster	3	Chrysotiel

Beschrijving	Mastiek ramen achterkant
Omgeving	Buiten
Primaire drager	Wandopening verticaal (raam, deur, ...)
Asbestmateriaal	In-situ afwerkingslagen - Pasta, stopverf, voegsel, stopsel, vulsel, mastiek, kitten, ...
Bindmiddel van asbestmateriaal	Kitten, mastiek, pasta
Gebondenheid op basis van bindmiddel	Hecht
Hoeveelheid (gewicht - aantal)	• 0,10 kg - 1 stuk

- Zorg voor een veilig beheer. Vermijd het beschadigen van het asbestmateriaal. Controleer de toestand jaarlijks op wijzigingen.

- Eenvoudige handelingen: enkel door erkend asbestverwijderaar EH erkend saneerder . De saneerder motiveert de verwijderingsmethode in het werkplan. Verwijdering met puntafzuiging dmv een stofzuiger met absoluut filter of methode inslijpen baksteen . Oud raamwerk word gerecycleerd , er mogen geen restanten aan het raamwerk achter blijven.

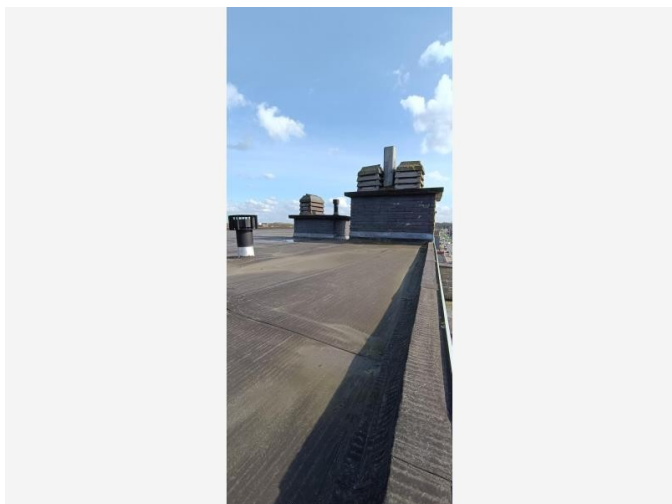
Vrije foto

Het plat dak werd gecontroleerd en de roofing werd als niet verdacht beschouwd: glasvezel polyester roofing (streepmotief)

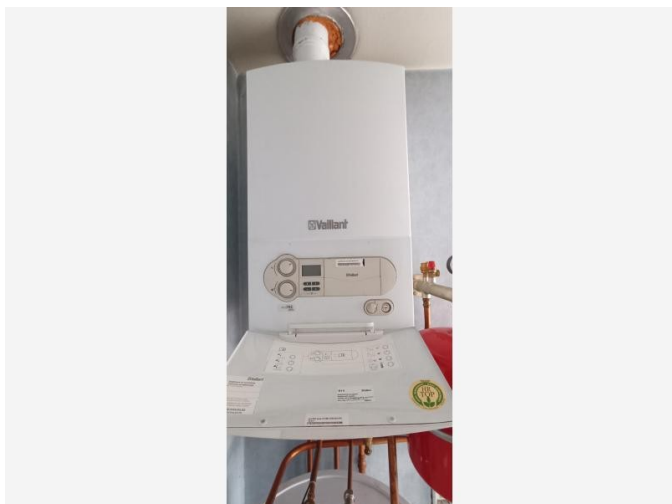
Vrije foto

De cv ketel heeft een bouwjaar 2012, we gaan ervan uit dat deze asbestvrij is.

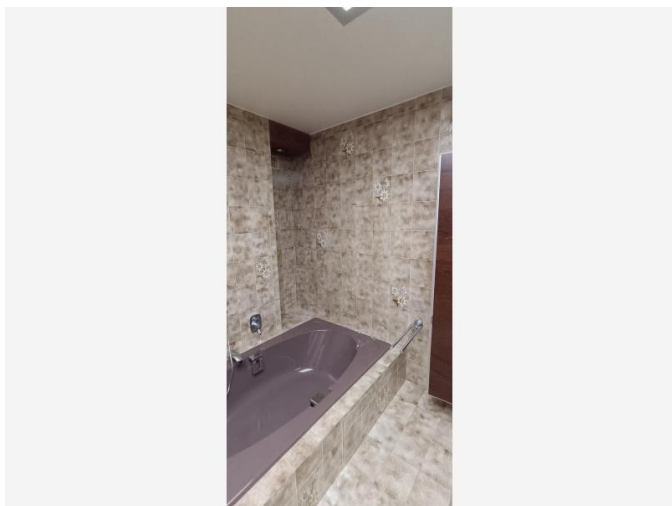
Vrije foto

In het inspectieprotocol is een monstername van tegellijm verplicht om dit te identificeren als niet-asbesthoudend. Er waren geen facturen ter beschikking die bevestigen dat de tegels na 2001 waren geplaatst. Er waren geen bestaande beschadigingen aan de wandtegels om de lijm voldoende te kunnen inspecteren. Om dit af te toetsen is het aangewezen om bij eventuele renovatiewerken aan de tegels verder onderzoek/staalname te laten uitvoeren ter controle.

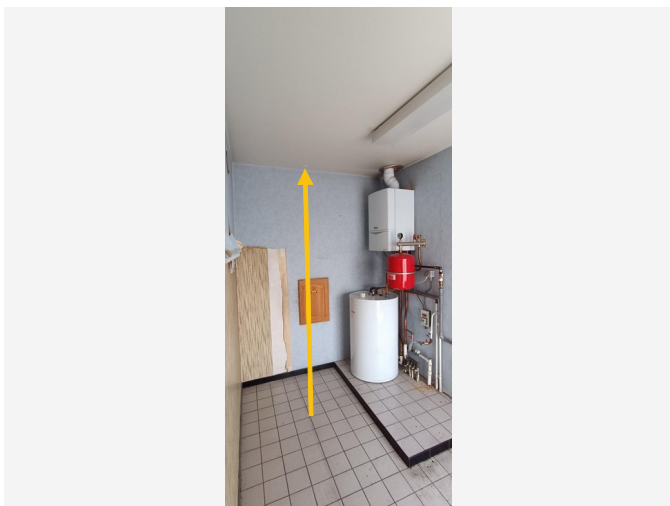
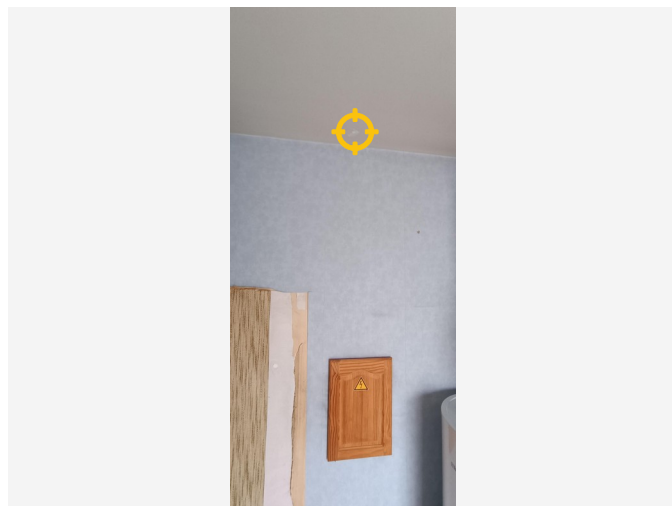
Fiche 6: Pleisterwerk plafonds

Geen asbest

#	Type	Referentie	Resultaat
6.1	Mengmonster	2	Geen asbest

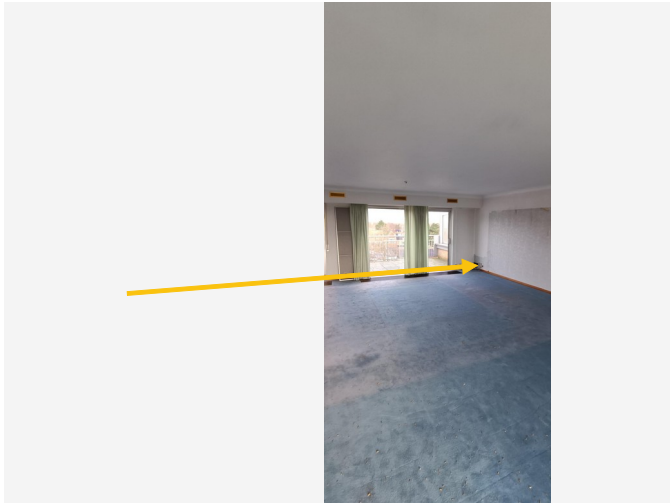
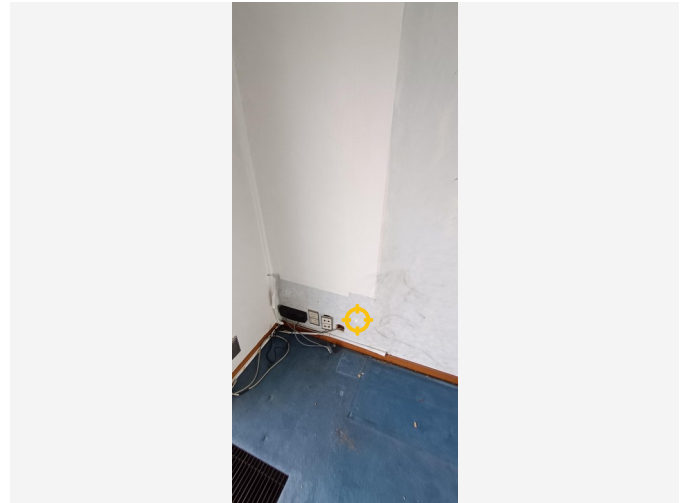
Fiche 7: Pleisterwerk muren

Geen asbest

#	Type	Referentie	Resultaat
7.1	Mengmonster	1	Geen asbest

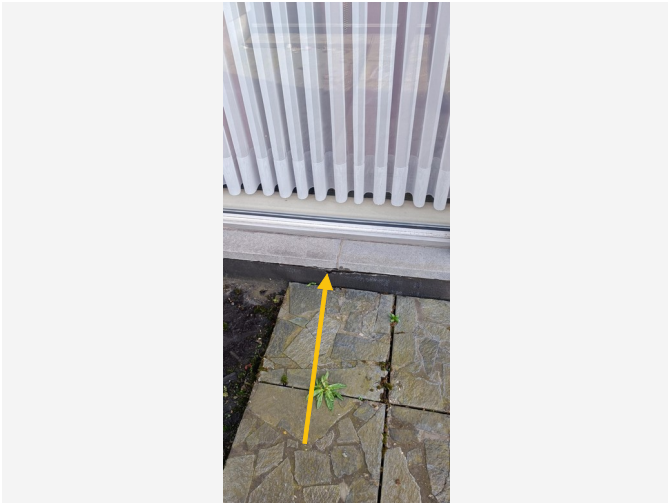
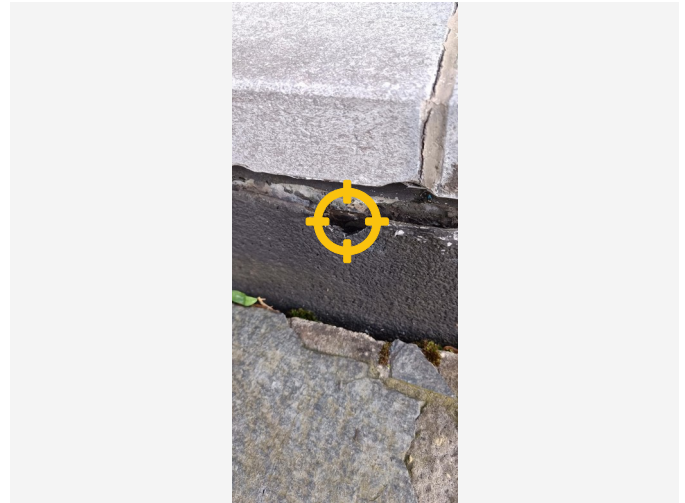
Fiche 8: Roofing terras

Geen asbest

#	Type	Referentie	Resultaat
8.1	Puntmonster	5	Geen asbest

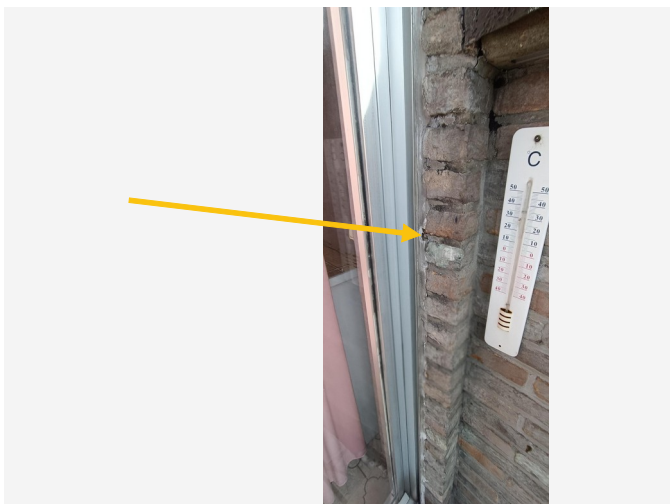
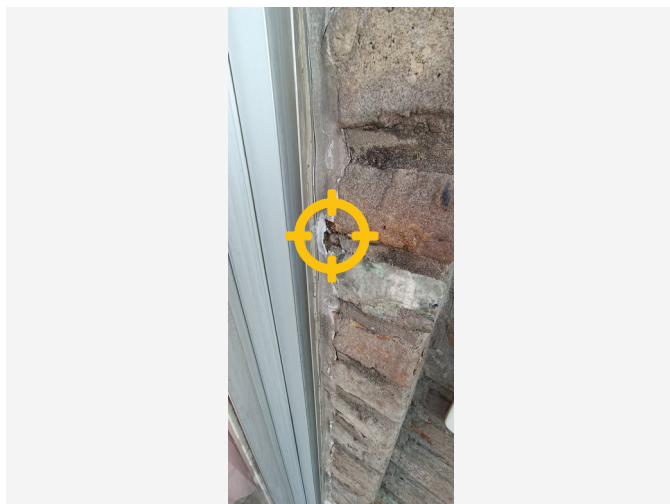
Fiche 9: Mastiek ramen voorkant

Geen asbest

#	Type	Referentie	Resultaat
9.1	Puntmonster	4	Geen asbest
