VME Residentie Bristol  
Mechelsesteenweg 111  
2640 MORTSEL

**Dossiernummer** : 24.001907  
**Offertenummer** : 23.7144

Onderzoek naar de oorzaak van de waterinfiltraties aan de onderzijde van de terrasoversteek op de 5<sup>de</sup> verdieping.

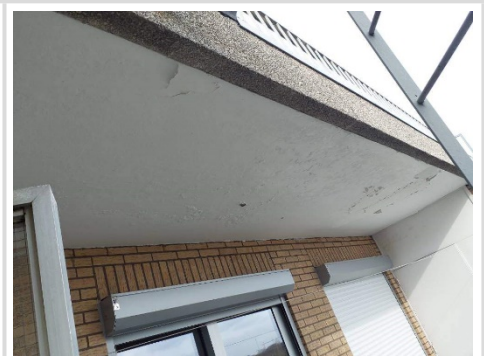
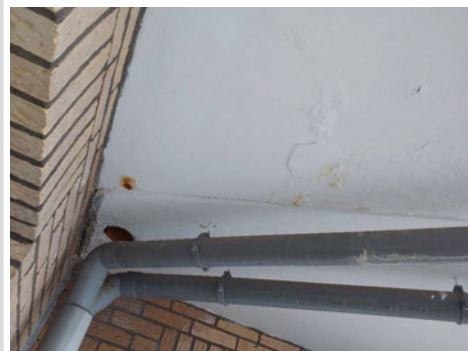
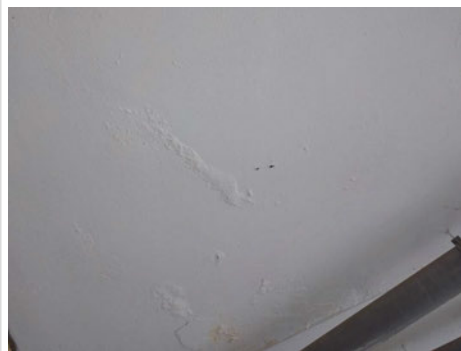
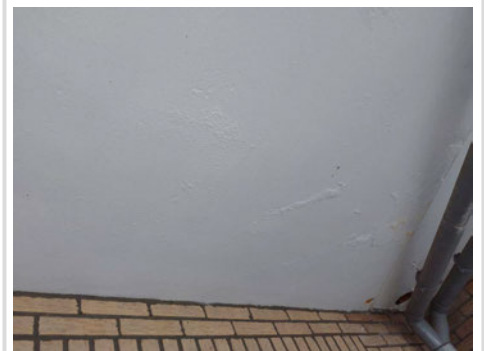
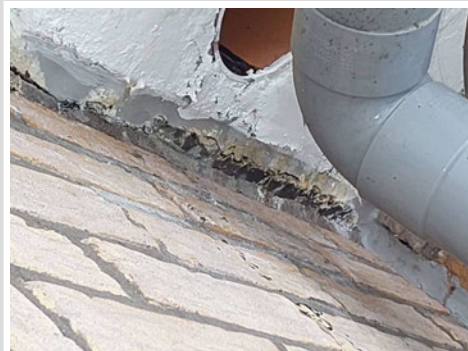
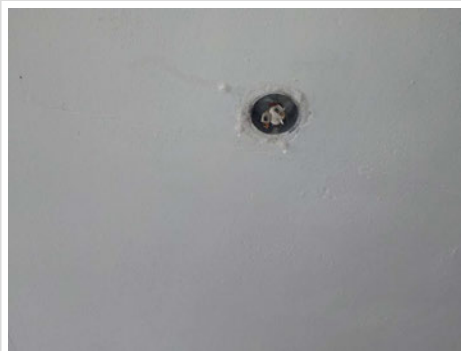
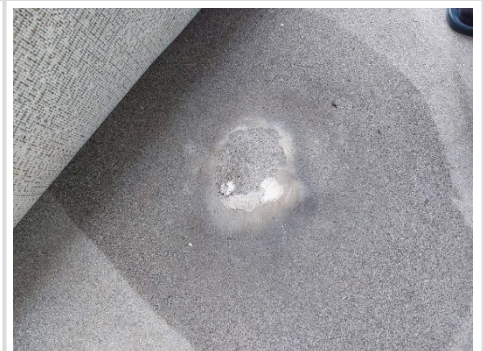
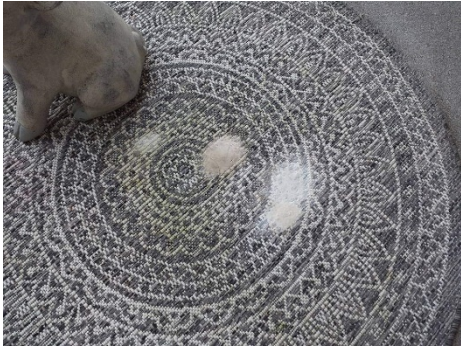
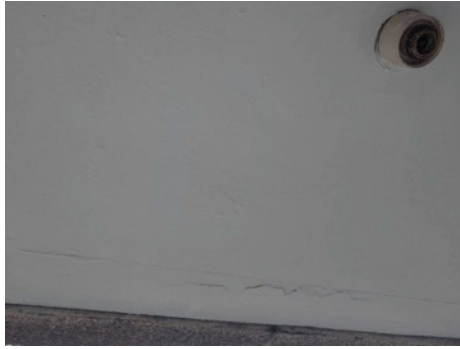
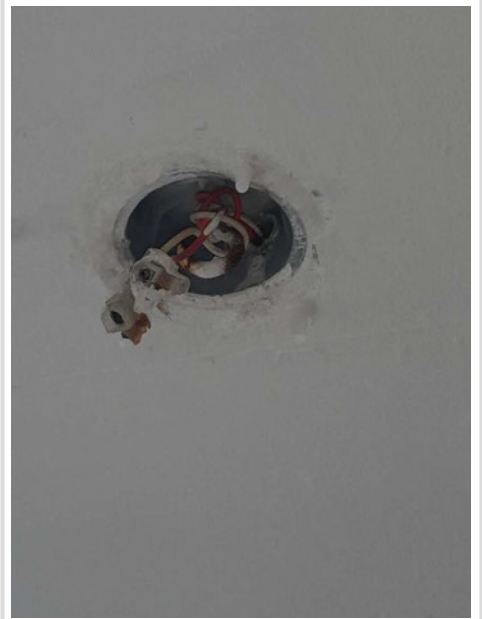
Onderzoek naar de oorzaak van de waterinfiltraties aan de onderzijde van de terrasoversteek op de 5<sup>de</sup> verdieping. Er is vochtschade ten gevolge van waterinfiltraties zichtbaar op het terras van appartement 5a en bij het terras van de burens op dezelfde verdieping. Het schadebeeld is gelegen onder het terras op de 6<sup>de</sup> verdieping. (foto's 3-12)

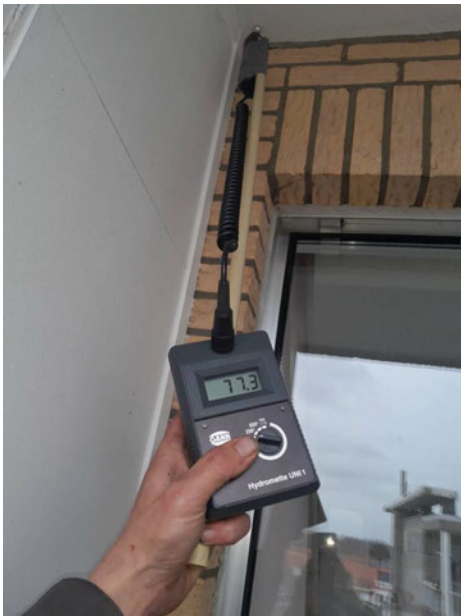
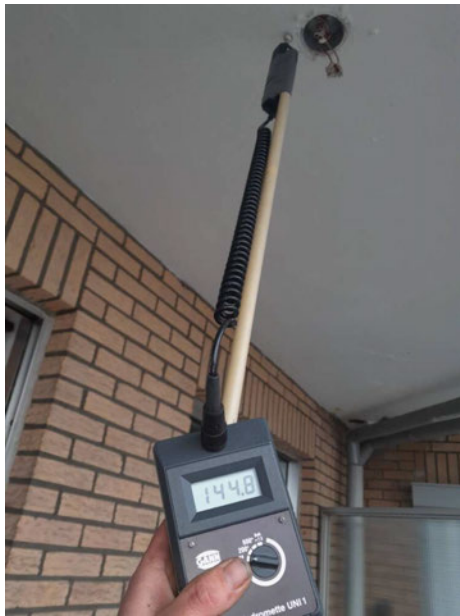
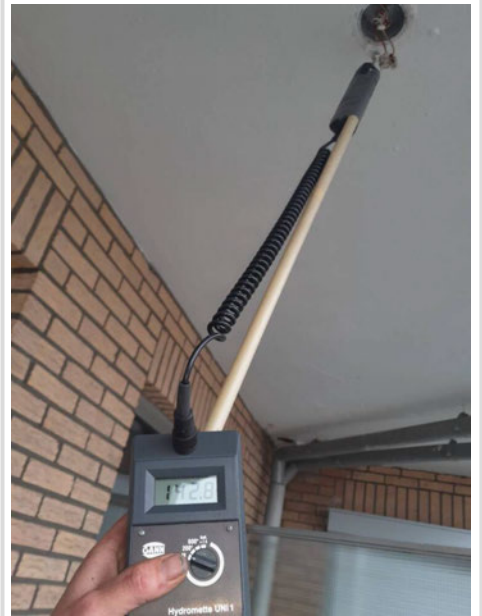
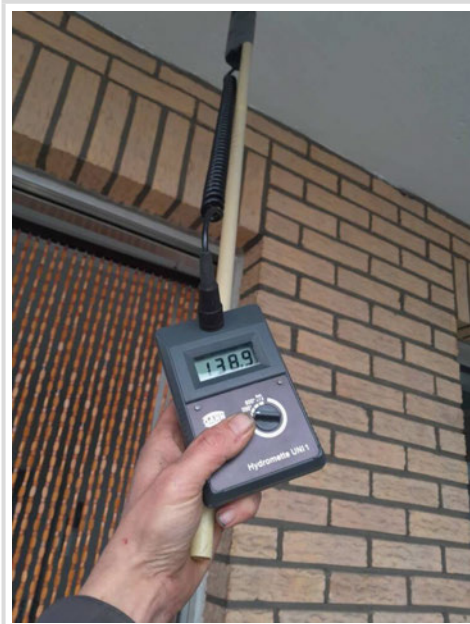
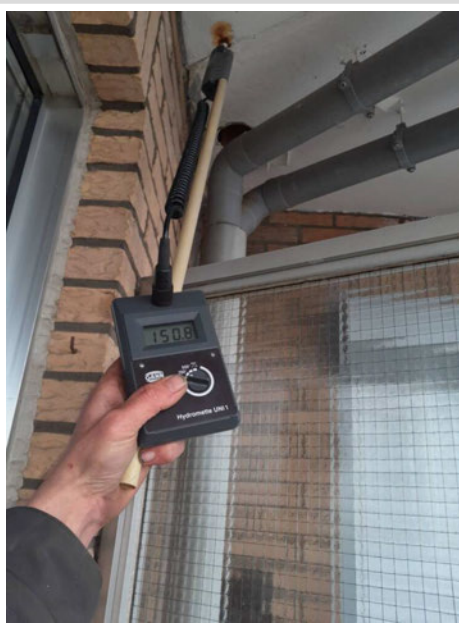
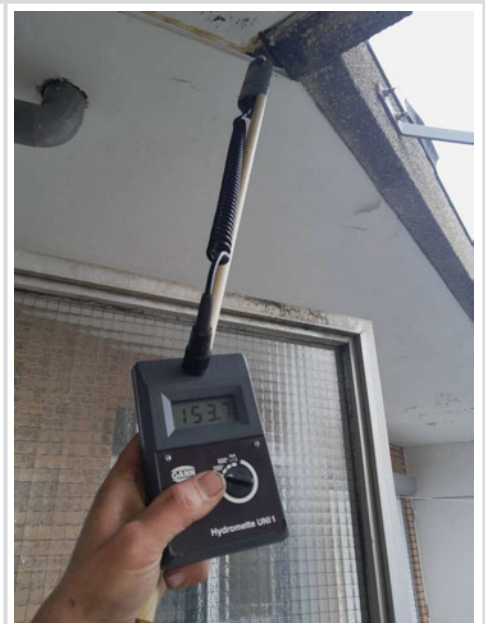
De vochtwaarden aan het schadebeeld werden opgemeten met behulp van een capacitieve vochtmetr. Er werden verhoogde vochtwaarden gemeten. (foto's 13-18)

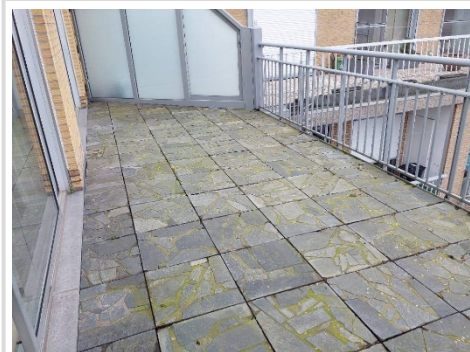
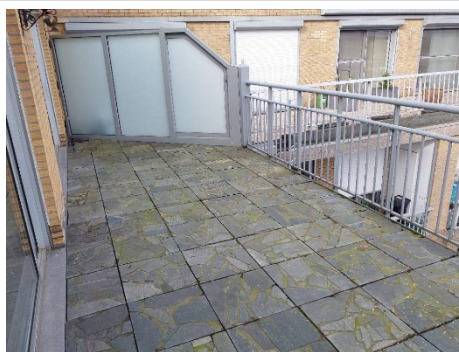
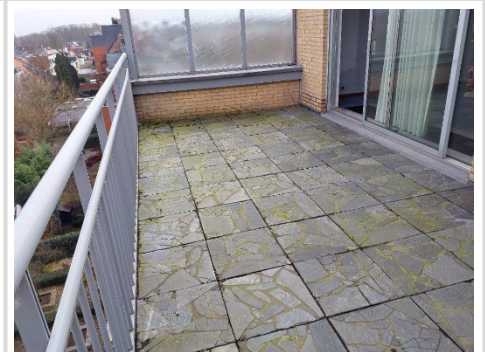
Foto's 19-21 tonen het gecontroleerde dak.

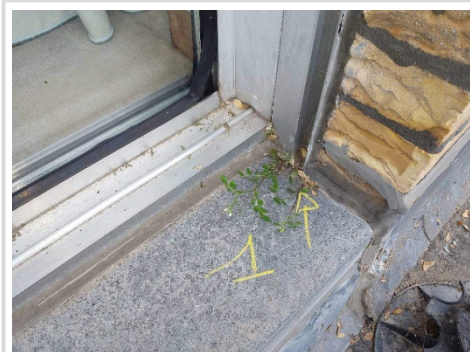
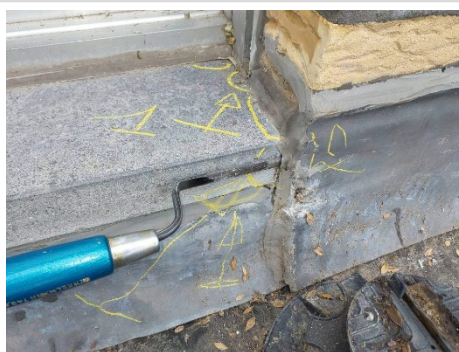
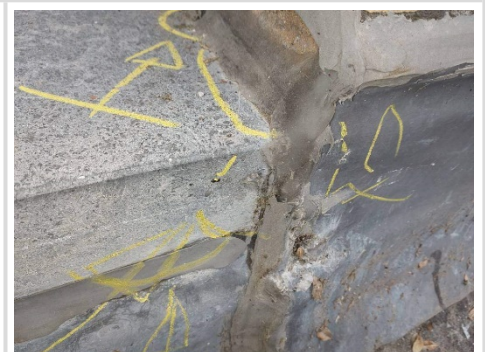
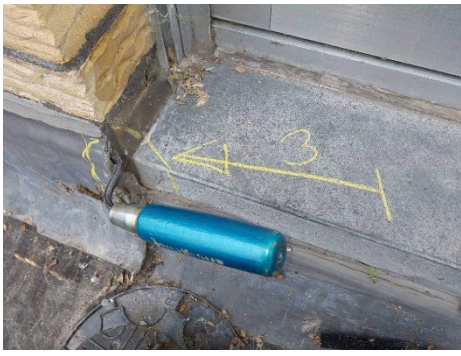
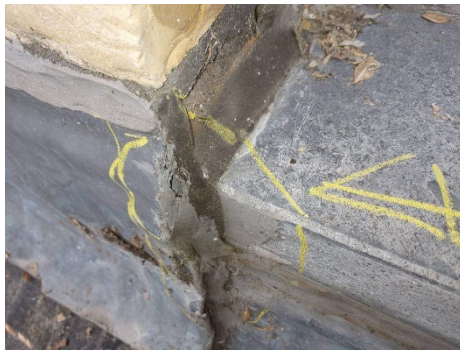
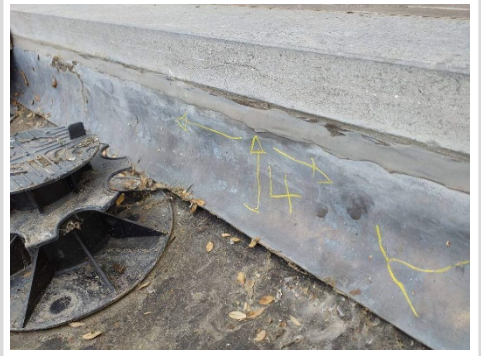
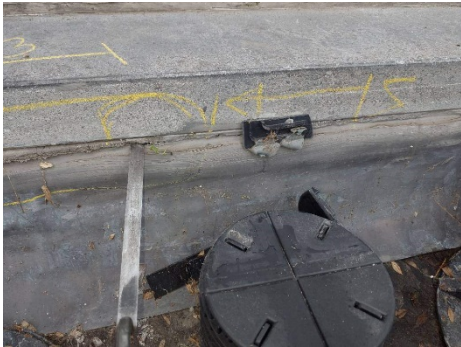
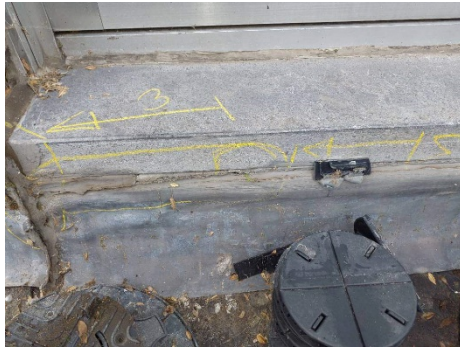
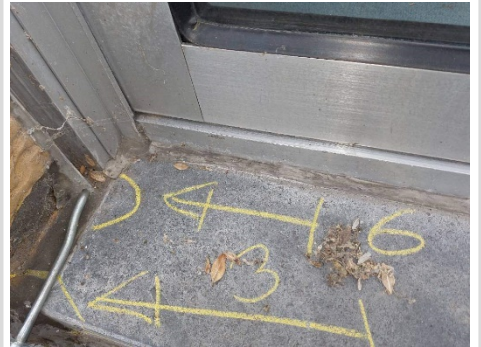
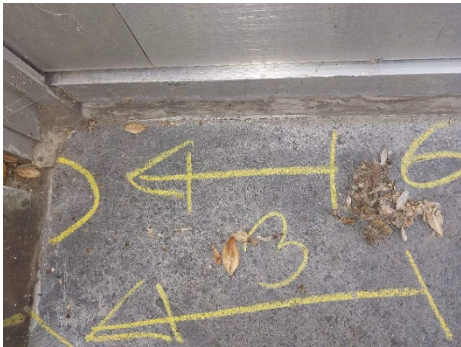
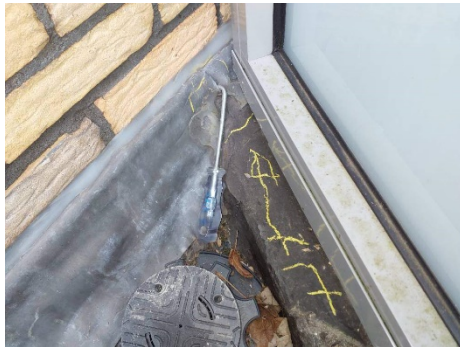
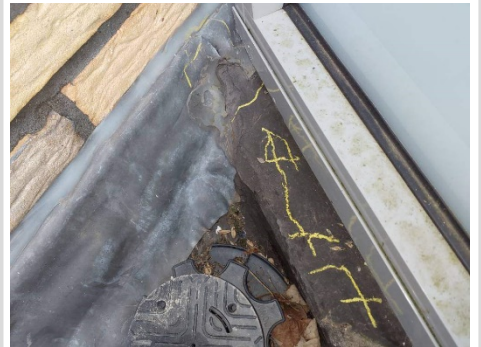
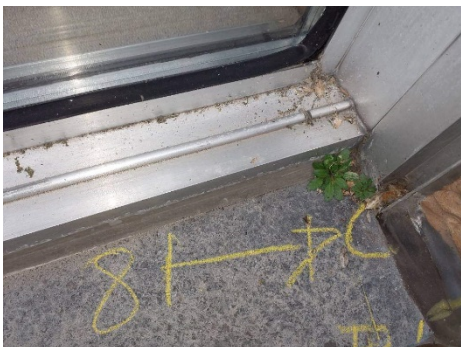
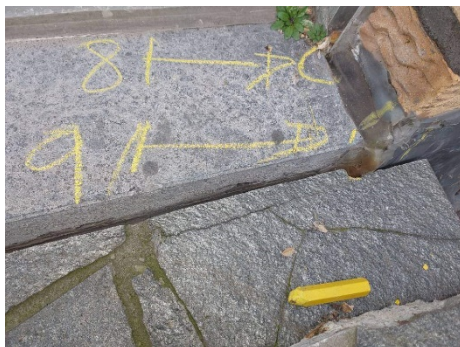
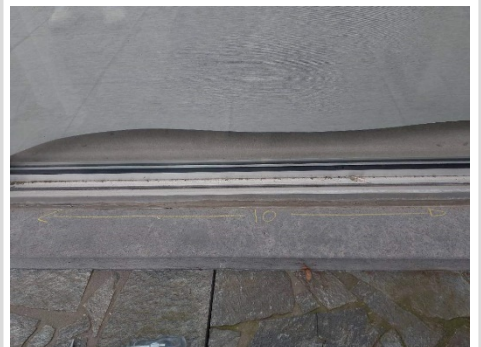
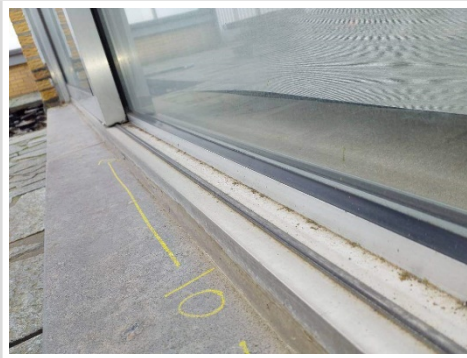
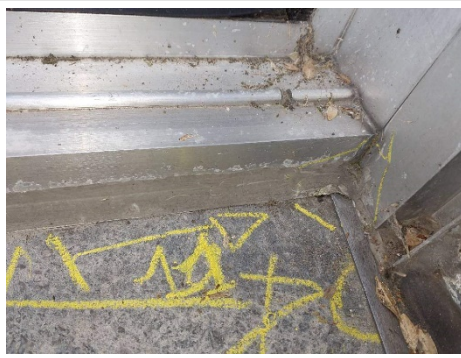
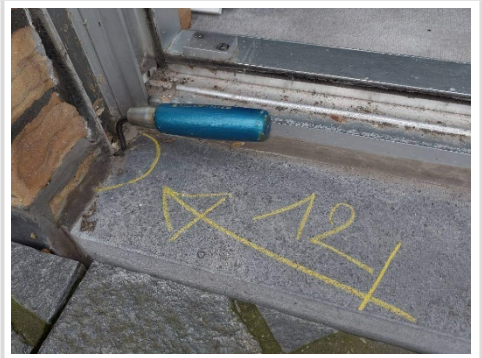
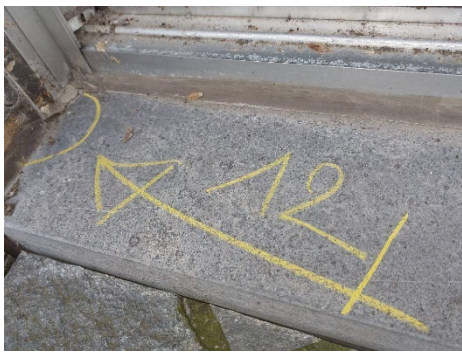
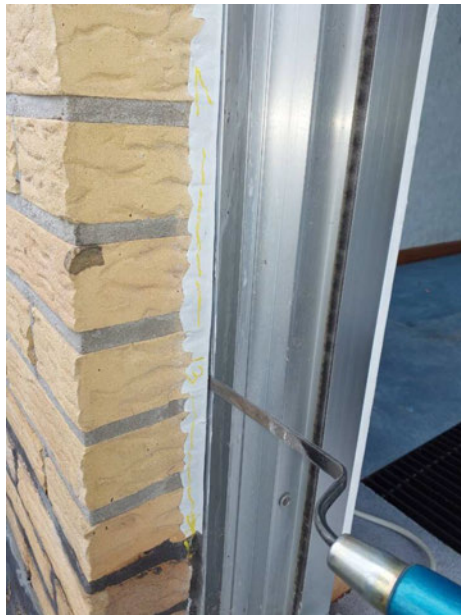
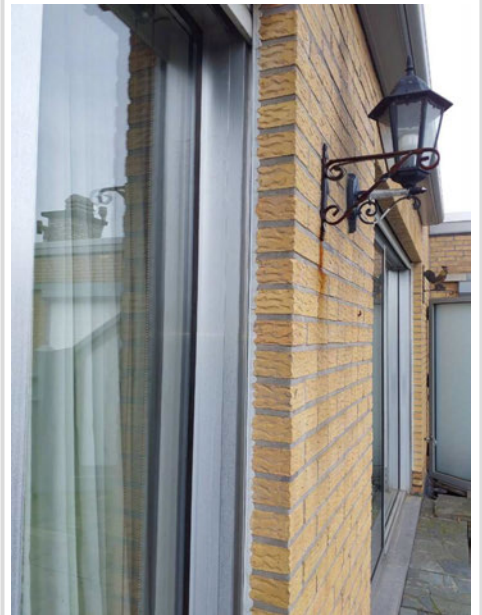
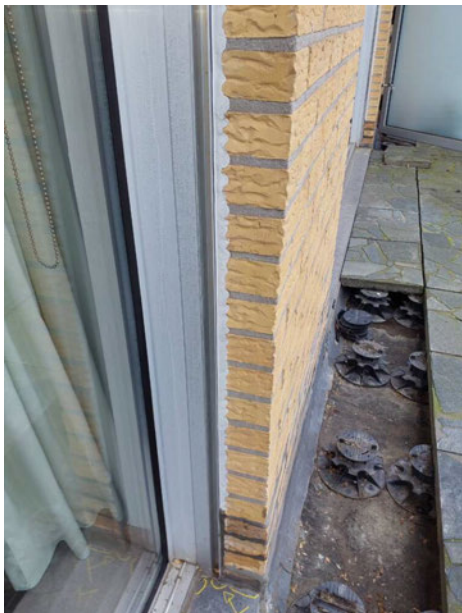
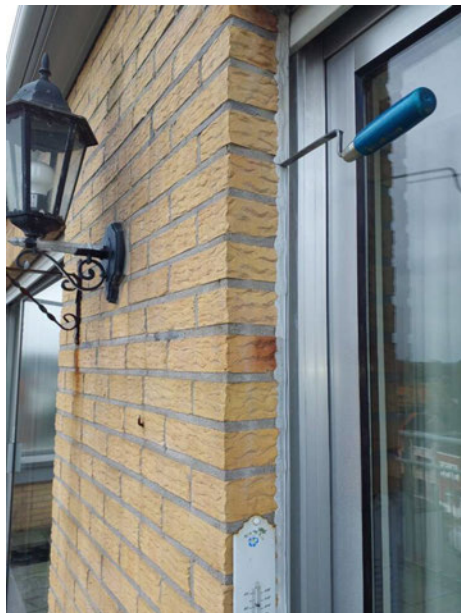
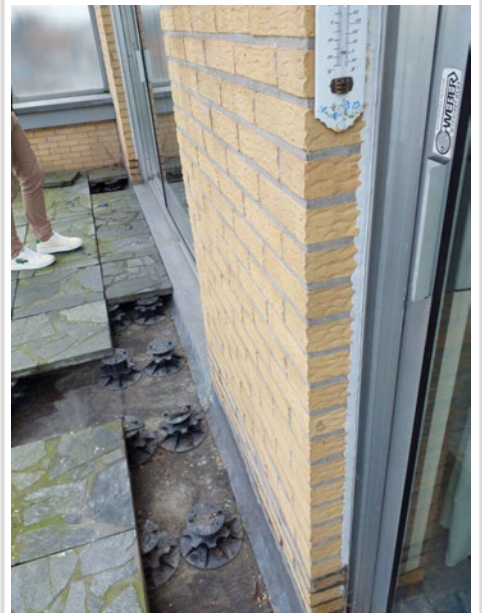
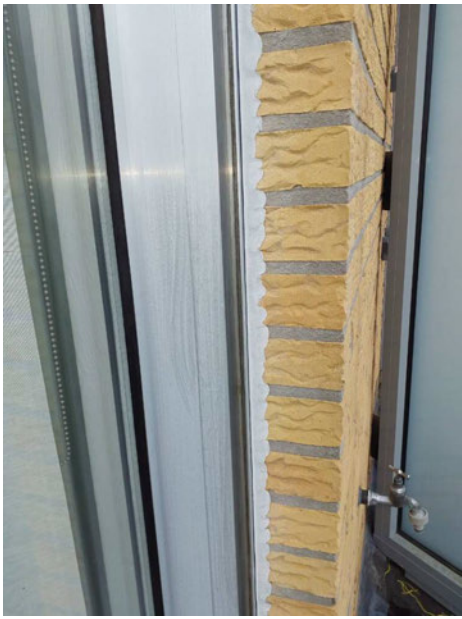
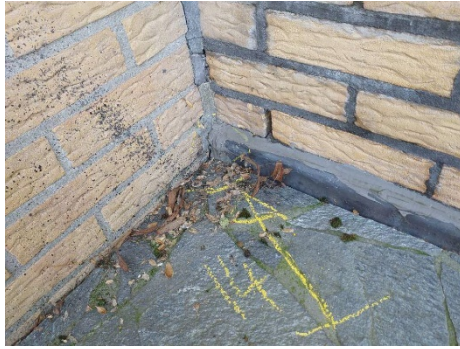
Bij een grondige visuele controle met behulp van een nadentester werden de volgende gebreken vastgesteld: (foto's 22-47)

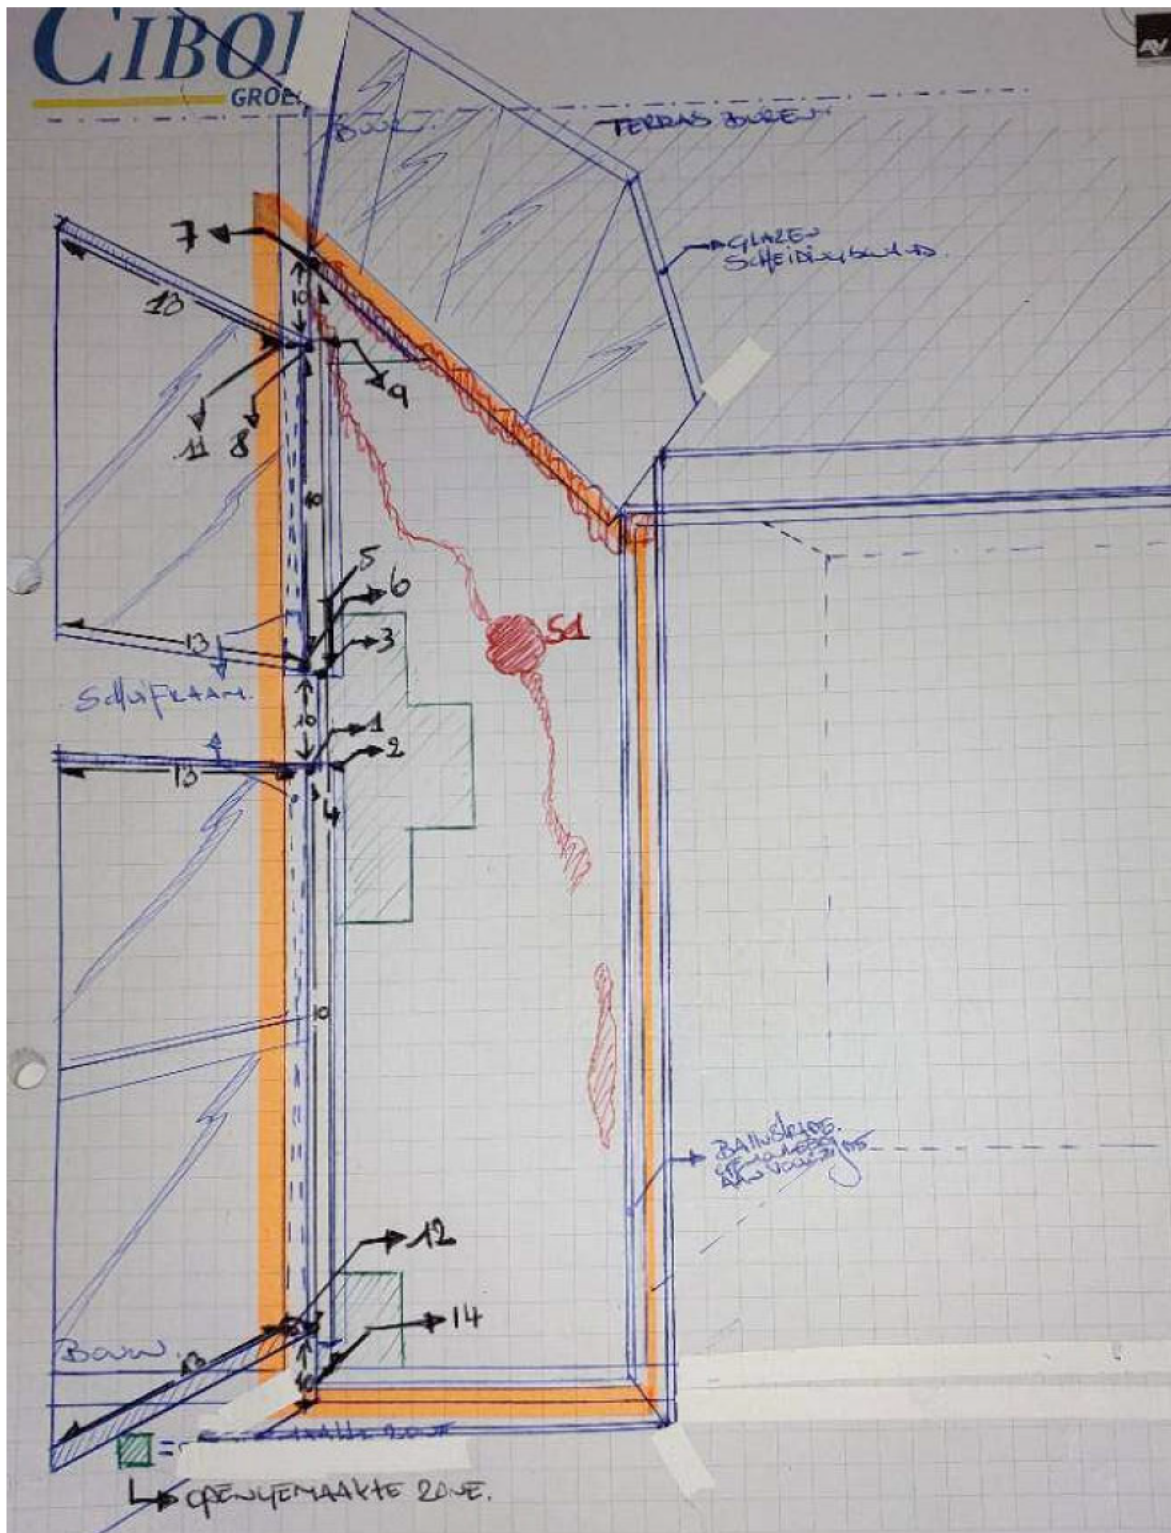
SITUATIESCHETS

Ref. 1-3, 6, 8, 9, 11, 12:

Opening in de waterkering ter hoogte van de hoeken van de raamdorpels. Aan beide kopkanten van de raamdorpel, ter hoogte van de aansluiting tussen de waterdichting / waterkering onder de dorpel en de waterkering in de opgaande gevel, ontstaan kritische punten. Op deze plaatsen is het moeilijk om de waterkering continu uit te voeren. Door de verhoogde waterbelasting op deze kritische detaillering is de kans op waterinfiltratie hier reëel.

Ref. 4, 5, 9:

Vermoedelijk doen de loodslabben dienst als waterkering onder de dorpels en spouwdrainagemembraan in het metselwerk van de gevel. Een continue uitvoering van een waterkering kan echter moeilijk verwezenlijkt worden met loodslabben ter hoogte van overlappen en hoekverbindingen. De overlappingslengte tussen de loodslabben is bovendien klein. Mogelijk kan het water dat zich aan de muurvoet op de loodslabben verzamelt via de overlappen of de hoekverbindingen onder de loodslabben vloeien en op deze manier achter / onder de waterdichting of naar de binnenomgeving infiltreren.

Bijkomend werd opgemerkt dat er een afdichting met voegkit werd aangebracht aan de bovenzijde van de loodslabben, hierdoor wordt de evacuatie van het water naar het dakvlak gehinderd.

Ref. 7, 14:

Losse naadverbinding in de waterdichting aan de hoekverbinding.

Ref. 10: Vermoedelijk bevinden de afwateringskanalen van het schuifraam zich aan de onderzijde van het raamprofiel. De aansluiting van het raamprofiel op de dorpel werd verdicht met voegkit, hierdoor kan het water niet meer evacueren naar het dakvlak toe met infiltraties naar de binnenomgeving als mogelijk gevolg.

Ref. 13: Deze afdichting met voegkit is verduurd en op verschillende plaatsen onthecht van de ondergrond.
