# Asbestinventarisatetest

De Klingestraat 78, 9190 Stekene

Attestnummer : 20230417-000542.000

Uitgegeven op : 17.04.2023

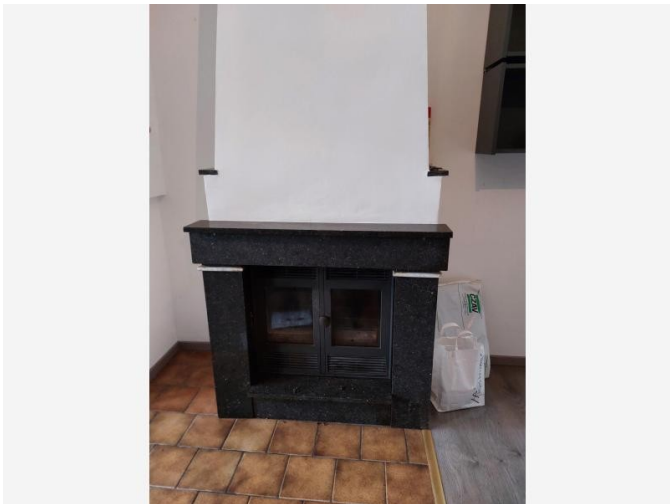
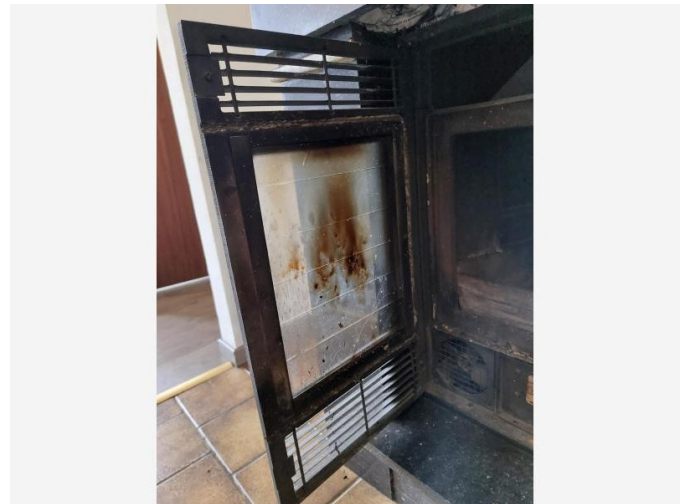
Het asbestmateriaal valt onder de mijlpaal van 2034.

**Dringend verwijderen**

Eindbeoordeling materiaalrisico	Hoog materiaalrisico en/of hoge kans op vezelvrijgave
---------------------------------	---

Gebondenheid	Categorie 3: niet-hechtgebonden met weinig of geen matrix
Asbestsoort (vezeltype)	Alleen chrysotiel
Asbestconcentratie	Hoog ( $\geq 50\%$ )
Afschermingsgraad van het gehele materiaal	Geheel of deels (ook) vrij aan de binnenlucht
Toestand van het materiaal	Matig beschadigd, matig verweerd

Beschrijving	Gelijkvloers, kachelkoord
Omgeving	Binnen
Primaire drager	HVAC infrastructuur en uitrusting
Asbestmateriaal	Koord, lint, band, strip
Bindmiddel van asbestmateriaal	Weinig of geen bindmiddel (textiel, bevolking, ...)
Gebondenheid op basis van bindmiddel	Niet-hechtgebonden
Hoeveelheid (lengte - omtrek - aantal)	<ul style="list-style-type: none"><li>1,00 m - 1,00 cm - 1 stuk</li></ul>
Totale oppervlakte	0,01 m <sup>2</sup>
Eenvoudig bereikbaar	Ja
Bevestigingswijze	<ul style="list-style-type: none"><li>Onbekend</li></ul>
Identificatiemethode	Vaststelling zonder monsternamen

- Verwijder dit asbestmateriaal zo snel mogelijk. Volg de toestand goed op.

- Eenvoudige handelingen: enkel door erkend asbestverwijderaar  
Fixatie voorafgaande de effectieve verwijdering

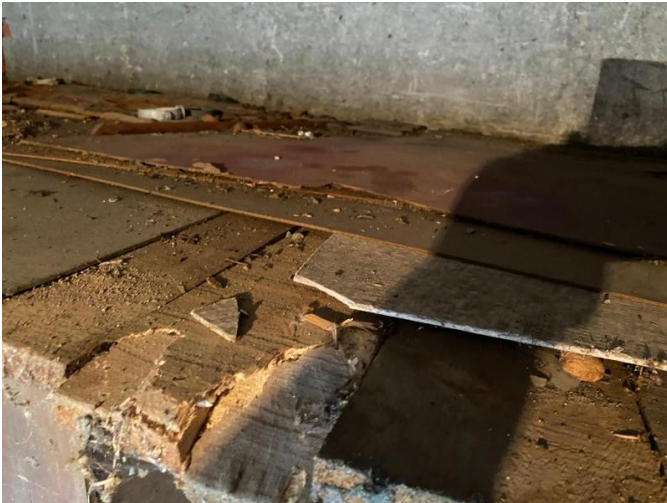
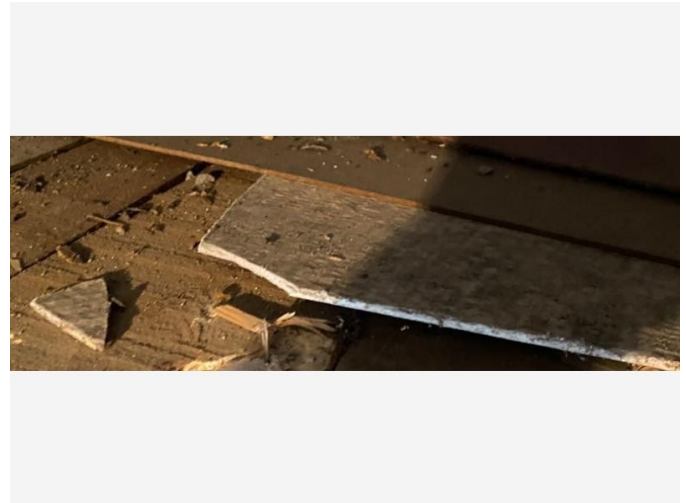
## Fiche 2: Menuisrite plaat

Asbestmateriaal - afvalstof

**Dringend verwijderen**

Beschrijving	Menuisirite plaat
Type afvalstof	Betreft stock-voorraad of gedemonteerde asbestmaterialen
Aanwezige resten	Plaat
Omgeving	Binnen
Primaire drager	Plafond
Asbestmaterialen	<ul style="list-style-type: none"><li>• Plaat, paneel, tablet - Type Menuisirite</li></ul>
Bindmiddel van asbestmateriaal	Cement
Gebondenheid op basis van bindmiddel	Hecht
Hoeveelheid (gewicht - aantal)	<ul style="list-style-type: none"><li>• 5,00 kg - 1 stuk</li></ul>
Totaal gewicht	5,00 kg
Eenvoudig bereikbaar	Ja
Identificatiemethode	Vaststelling zonder monsternamen

- Verwijder het asbestafval.

- Eenvoudige handelingen: mag via doe-het-zelf of door werknemer(s) met opleidingsattest eenvoudige handelingen  
In 1 geheel verwijderen

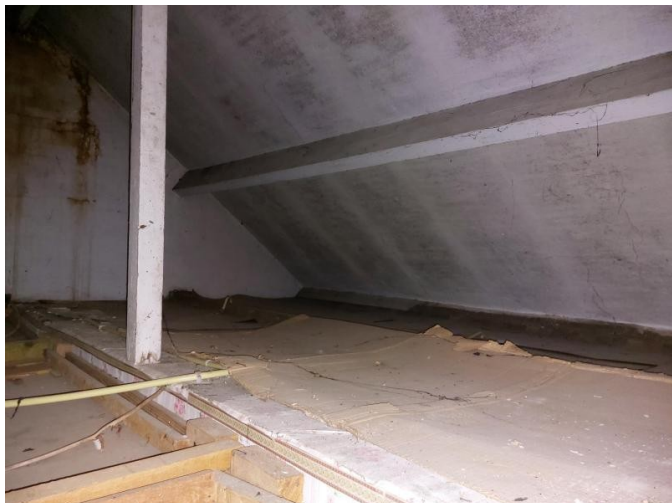
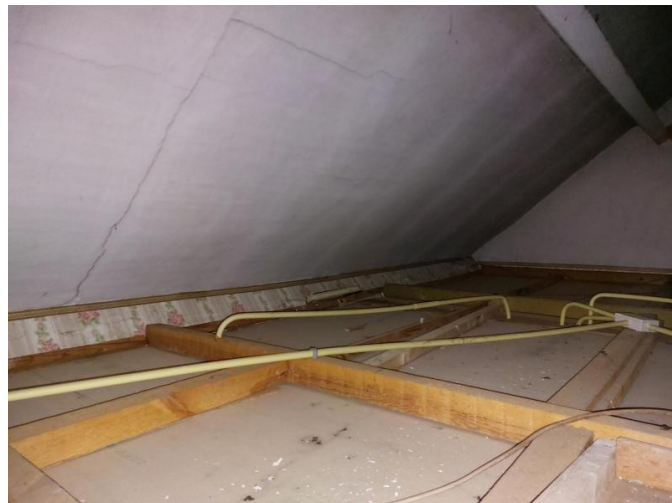
**Dringend verwijderen**

Beschrijving	Niet-betreedbare zolder onder schuin dak
Type afvalstof	Betreft resten (contaminatie) van verwerking of beschadiging
Type resten (contaminatie)	<ul style="list-style-type: none"><li>• Stof, deeltjes &lt; 4 mm, flinters, gruis (los, opliggend)</li><li>• Stukken, fragmenten (los, opliggend)</li></ul>
Besmette materialen	<ul style="list-style-type: none"><li>• Ligt op plafond 1ste verdieping</li></ul>
Bron van de resten	Afval op plafond 1ste verdieping Kartonachtig materiaal
Omgeving	Binnen
Primaire drager	Plafond
Gebondenheid resten	Niet hecht
Hoeveelheid (gewicht - aantal)	<ul style="list-style-type: none"><li>• 75,00 kg - 1 stuk</li></ul>
Totaal gewicht	75,00 kg
Eenvoudig bereikbaar	Ja
Identificatiemethode	Vaststelling zonder monstername
Opmerking	Gewicht is raming

- Verwijder het asbestafval.

- Hermetische zone (erkend asbestverwijderaar)  
In eerste instantie dient vastgesteld te worden of het materiaal effectief asbesthoudend is. Indien de asbesthoudende delen hechtgebonden zijn en in goede of redelijke staat, kan verwijdering via eenvoudige handelingen.

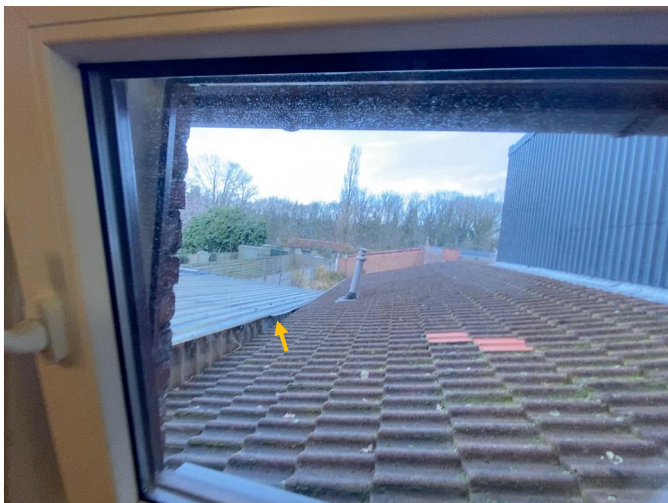
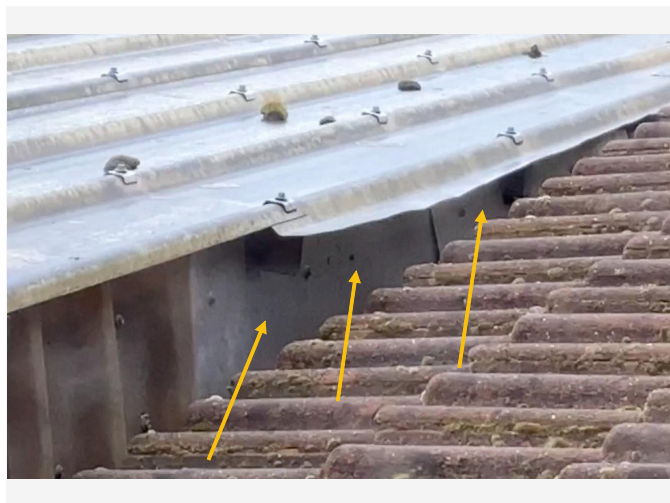
## Fiche 4: Boeiboord ter hoogte van schuin dak veranda/garage

Het asbestmateriaal valt onder de mijlpaal van 2034.

Verwijderen

Eindbeoordeling materiaalrisico	Laag materiaalrisico en/of verlaagde kans op vezelvrijgave
---------------------------------	--

Gebondenheid	Categorie 1: hechtgebonden in oorsprong
Asbestsoort (vezeltype)	Crocidoliet aanwezig
Asbestconcentratie	Laag (< 50%)
Afschermingsgraad van het gehele materiaal	Geheel of deels vrij aan de buitenlucht
Toestand van het materiaal	Onbeschadigd, niet verweerd

Beschrijving	Boeiboord ter hoogte van schuin dak veranda/garage
Omgeving	Buiten
Primaire drager	Schuin dak
Asbestmateriaal	Dak- en gevelbekleding - Nok, windveer, boeiboord
Bindmiddel van asbestmateriaal	Cement
Gebondenheid op basis van bindmiddel	Hecht
Hoeveelheid (oppervlakte - aantal)	• 3,00 m <sup>2</sup> - 1 stuk
Totale oppervlakte	3,00 m <sup>2</sup>

<b>Eenvoudig bereikbaar</b>	Nee <ul style="list-style-type: none"><li>• Verwijdering tast de bouwkundige integriteit aan.</li></ul>
<b>Bevestigingswijze</b>	<ul style="list-style-type: none"><li>• Geschroefd</li></ul>
<b>Identificatiemethode</b>	Vaststelling zonder monstername
<b>Destructieve handeling voor identificatie</b>	Nee

- Zorg voor een veilig beheer. Vermijd het beschadigen van het asbestmateriaal. Controleer de toestand jaarlijks op wijzigingen.
- Zorg voor een veilig beheer en verwijder dit asbestmateriaal wanneer het bij werken eenvoudig bereikbaar wordt. Controleer de toestand jaarlijks op wijzigingen.
- Verwijder dit asbestmateriaal zo snel mogelijk. Volg de toestand goed op.
- Voer bijkomende staalname(s) uit.

- Eenvoudige handelingen: mag via doe-het-zelf of door werknemer(s) met opleidingsattest eenvoudige handelingen  
Voorzichtig verwijderen (los schroeven) zonder te beschadigen. Er wordt geadviseerd de platen te fixeren alvorens te verwijderen

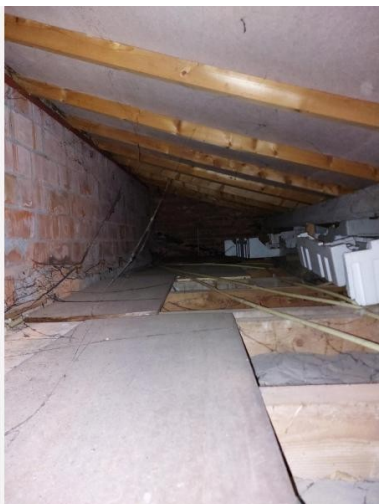
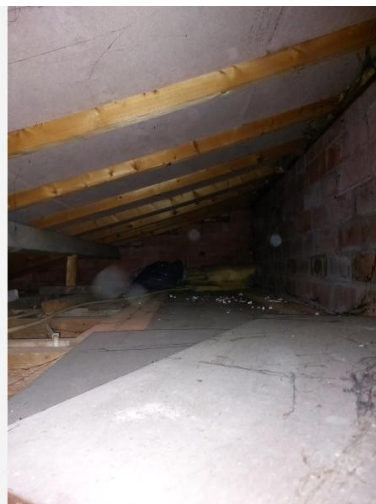
Het asbestmateriaal valt onder de mijlpaal van 2040.

Verwijderen

Eindbeoordeling materiaalrisico	Verhoogd materiaalrisico en/of verhoogde kans op vezelvrijgave
---------------------------------	--

Gebondenheid	Categorie 1: hechtgebonden in oorsprong
Asbestsoort (vezeltype)	Crocidoliet aanwezig
Asbestconcentratie	Laag (< 50%)
Afschermingsgraad van het gehele materiaal	Geheel of deels (ook) vrij aan de binnenlucht
Toestand van het materiaal	Licht beschadigd, licht verweerd. Intact materiaal type Pical – asbestboard of categorie III 'gebondenheid'

Beschrijving	Zolder (boven uitbouw)
Omgeving	Binnen
Primaire drager	Schuin dak
Asbestmateriaal	Plaat, paneel, tablet - Type Menuiserite
Bindmiddel van asbestmateriaal	Cement
Gebondenheid op basis van bindmiddel	Hecht
Hoeveelheid (oppervlakte - dikte - aantal)	• 36,00 m <sup>2</sup> - 0,50 cm - 1 stuk
Totaal volume	0,18 m <sup>3</sup>
Eenvoudig bereikbaar	Ja
Bevestigingswijze	• Genageld, geniet
Identificatiemethode	Vaststelling zonder monstername

- Sluit de ruimte luchtdicht af en vermijd het betreden van de ruimte.
- Verwijder dit asbestmateriaal zo snel mogelijk. Volg de toestand goed op.

- Eenvoudige handelingen: enkel door erkend asbestverwijderaar  
Deskundige verwijdering inclusief maatregelen om vezelvrijstelling te voorkomen.

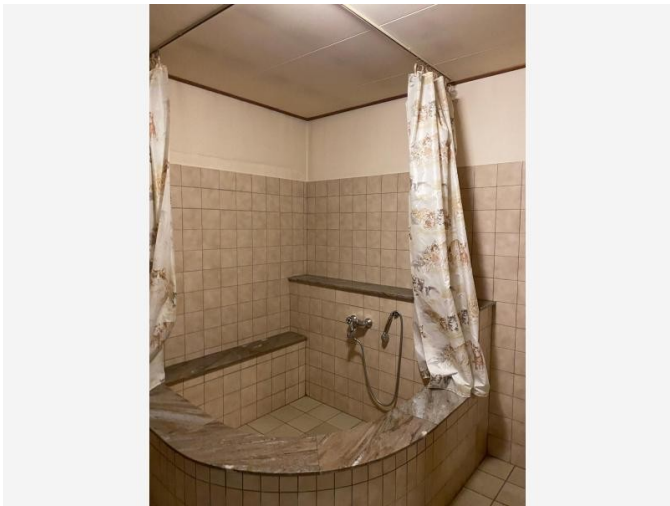
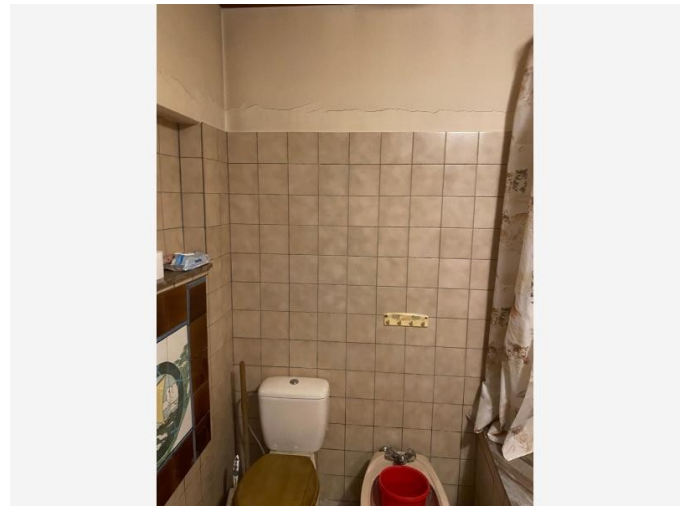
Het asbestmateriaal valt onder de mijlpaal van 2034.

Verwijderen

Eindbeoordeling materiaalrisico	Zeer laag materiaalrisico en/of zeer lage kans op vezelvrijgave
---------------------------------	---

Gebondenheid	Categorie 2: niet-hechtgebonden met matrix
Asbestsoort (vezeltype)	Crocidoliet aanwezig
Asbestconcentratie	Laag (< 50%)
Afschermingsgraad van het gehele materiaal	Enkel randen niet afgeschermd maar geen contact met binnenluchtstromen
Toestand van het materiaal	Onbeschadigd, niet verweerd

Beschrijving	Tegellijm
Omgeving	Binnen
Primaire drager	Binnenwand
Asbestmateriaal	In-situ afwerkingslagen - Smeerlaag
Bindmiddel van asbestmateriaal	Gips - kalk
Gebondenheid op basis van bindmiddel	Niet-hechtgebonden
Hoeveelheid (oppervlakte - dikte - aantal)	• 75,00 m <sup>2</sup> - 0,50 cm - 1 stuk
Totaal volume	0,375 m <sup>3</sup>
Eenvoudig bereikbaar	Ja
Bevestigingswijze	• Verlijmd, ingegoten, versmeerd

- Verwijder dit asbestmateriaal zo snel mogelijk. Volg de toestand goed op.

- Hermetische zone (erkend asbestverwijderaar)  
Risico op vezelvrijstelling bij verwijdering van de gelijmde toepassing

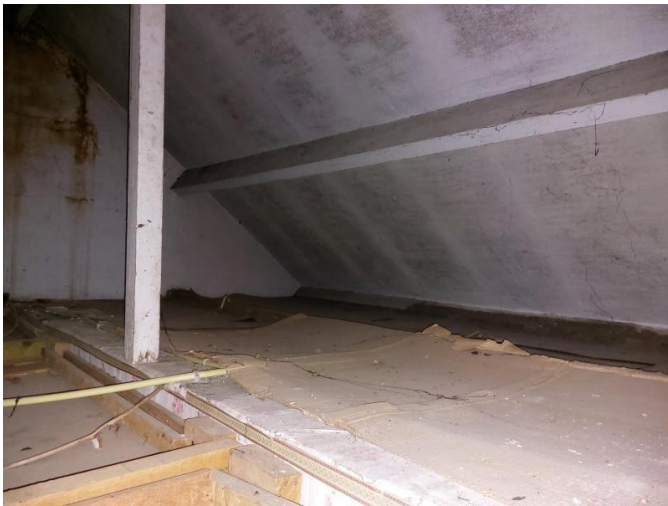
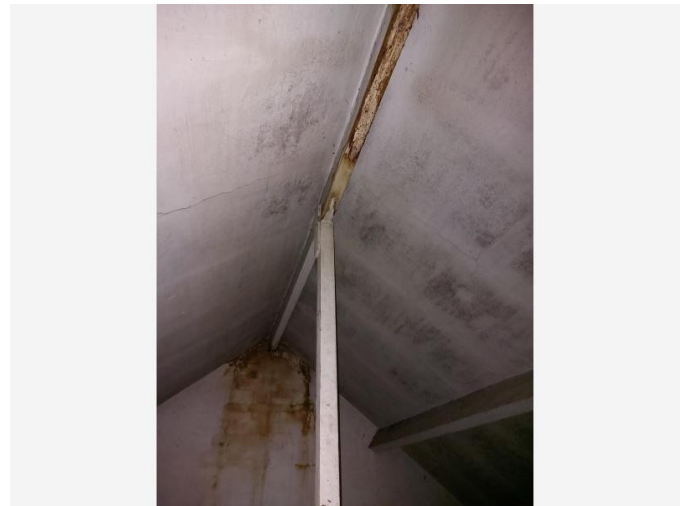
Het asbestmateriaal valt onder de mijlpaal van 2034.

[Verwijderen](#)

Zolderluik afgesloten houden

Eindbeoordeling materiaalrisico	Verhoogd materiaalrisico en/of verhoogde kans op vezelvrijgave
---------------------------------	--

Gebondenheid	Categorie 2: niet-hechtgebonden met matrix
Asbestsoort (vezeltype)	Crocidoliet aanwezig
Asbestconcentratie	Laag (< 50%)
Afschermingsgraad van het gehele materiaal	Geheel of deels (ook) vrij aan de binnenlucht
Toestand van het materiaal	Licht beschadigd, licht verweerd. Intact materiaal type Pical – asbestboard of categorie III 'gebondenheid'

Beschrijving	Zolderverdieping (onder dak)
Omgeving	Binnen
Primaire drager	Schuin dak
Asbestmateriaal	Platen
Bindmiddel van asbestmateriaal	Gips - kalk
Gebondenheid op basis van bindmiddel	Niet-hechtgebonden
Hoeveelheid (gewicht - aantal)	• 250,00 kg - 1 stuk
Totaal gewicht	250,00 kg

- Sluit de ruimte luchtdicht af en vermijd het betreden van de ruimte.
- Verwijder dit asbestmateriaal zo snel mogelijk. Volg de toestand goed op.

- Eenvoudige handelingen: enkel door erkend asbestverwijderaar  
Deskundige verwijdering inclusief maatregelen om vezelvrijstelling te voorkomen.

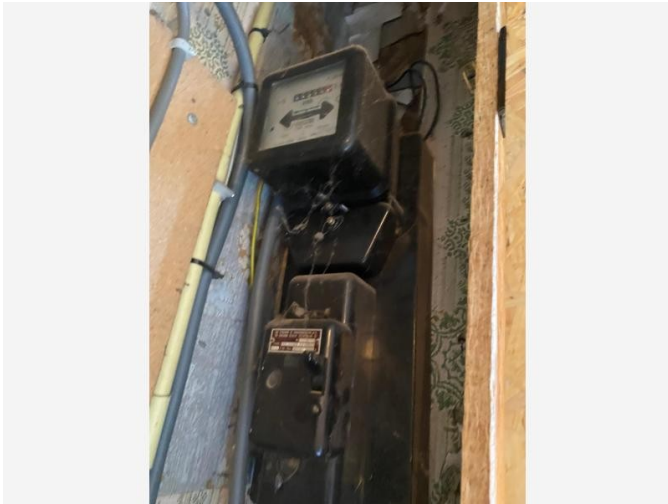
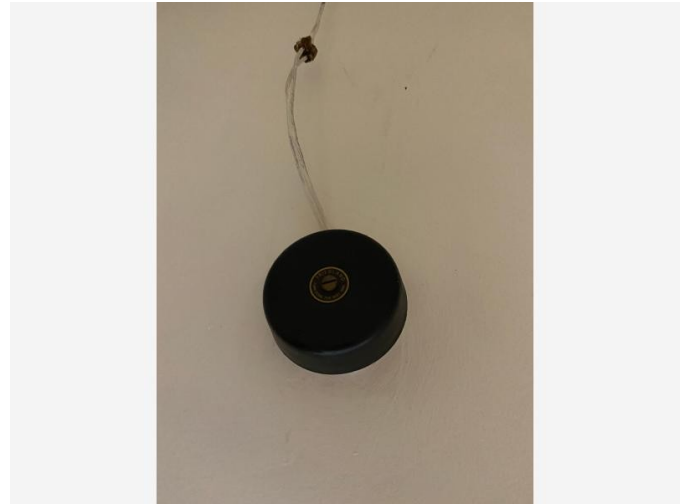
Het asbestmateriaal valt onder de mijlpaal van 2040.

Zorgvuldig beheren

Eindbeoordeling materiaalrisico	Laag materiaalrisico en/of verlaagde kans op vezelvrijgave
---------------------------------	--

Gebondenheid	Categorie 1: hechtgebonden in oorsprong
Asbestsoort (vezeltype)	Crocidoliet aanwezig
Asbestconcentratie	Laag (< 50%)
Afschermingsgraad van het gehele materiaal	Geheel of deels (ook) vrij aan de binnenlucht
Toestand van het materiaal	Onbeschadigd, niet verweerd

Beschrijving	Bakeliet
Omgeving	Binnen
Primaire drager	Binnenwand
Asbestmateriaal	Kunststof onderdelen - bakeliet
Bindmiddel van asbestmateriaal	Kunststof of -hars
Gebondenheid op basis van bindmiddel	Hecht
Hoeveelheid (gewicht - aantal)	<ul style="list-style-type: none"><li>• 0,10 kg - 3 stuks</li></ul>
Totaal gewicht	0,30 kg
Eenvoudig bereikbaar	Ja
Bevestigingswijze	<ul style="list-style-type: none"><li>• Geschroefd</li></ul>
Identificatiemethode	Vaststelling zonder monsternamen

- Verwijder dit asbestmateriaal zo snel mogelijk. Volg de toestand goed op.

- Eenvoudige handelingen: mag via doe-het-zelf of door werknemer(s) met opleidingsattest eenvoudige handelingen  
Wegname in 1 geheel

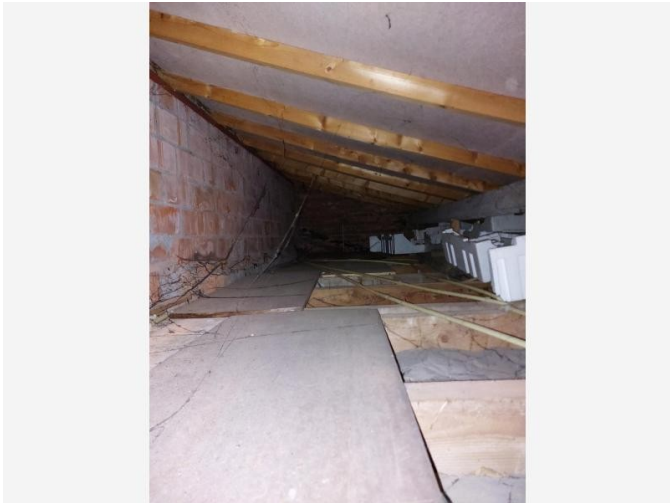
**Reden:** Het onderzoek kan niet uitgevoerd worden binnen de bepalingen van de Welzijnswet

**Uitleg van de asbestdeskundige:** Beperkt hoogte

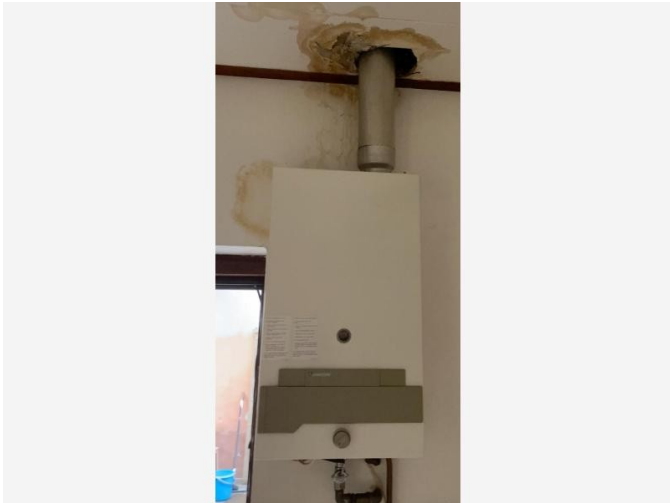
**Reden:** Gasbrander / schouw nog in werking.

**Uitleg van de asbestdeskundige:** Meerdere asbesttoepassingen zijn mogelijk.

Bouwjaar 1992.

(Asbest)materiaal	Diverse toepassingen mogelijk
Karakterisatie	Asbest (verdacht)
Primaire drager	HVAC infrastructuur en uitrusting

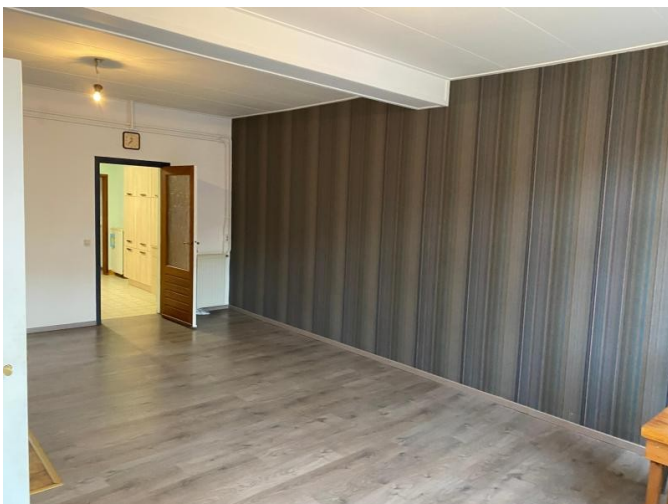
**Reden:** Geen toelating voor destructief onderzoek

**Uitleg van de asbestdeskundige:** Geen informatie over recente verbouwingen, de ruimte werd zeer recent opnieuw opgefrist en geschilderd.

Staalname werd niet toegelaten

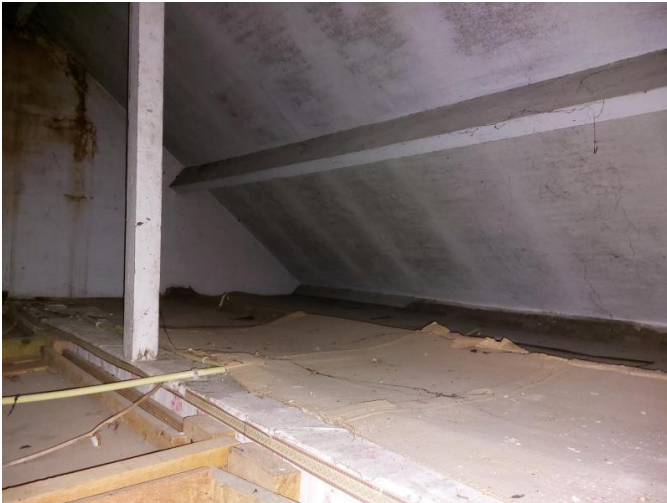
**Reden:** Het onderzoek kan niet uitgevoerd worden binnen de bepalingen van de Welzijnswet

**Uitleg van de asbestdeskundige:** De vloer van de zolder is niet draagkrachtig.

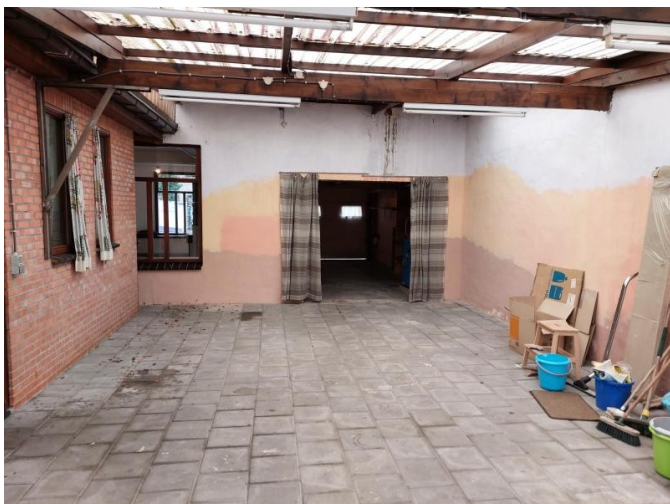
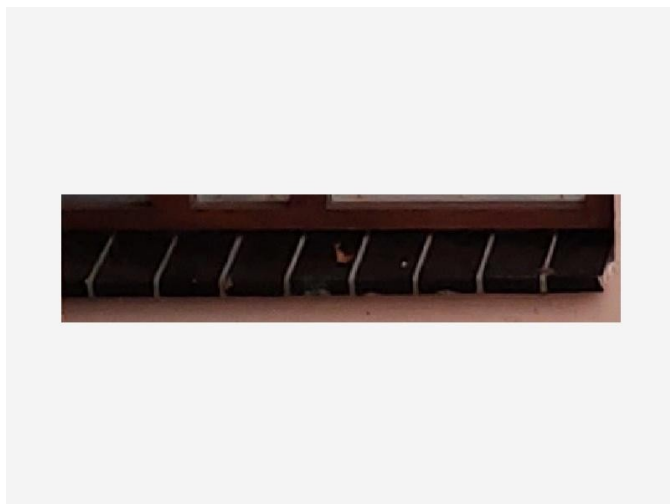
Geen asbest

#	Type	Referentie	Resultaat
13.1	Puntmonster	M4	Geen asbest

Beschrijving	Vensterbanken afgeschermd veranda
Omgeving	Binnen
Primaire drager	Wandopening verticaal (raam, deur, ...)
Bindmiddel van materiaal	Cement

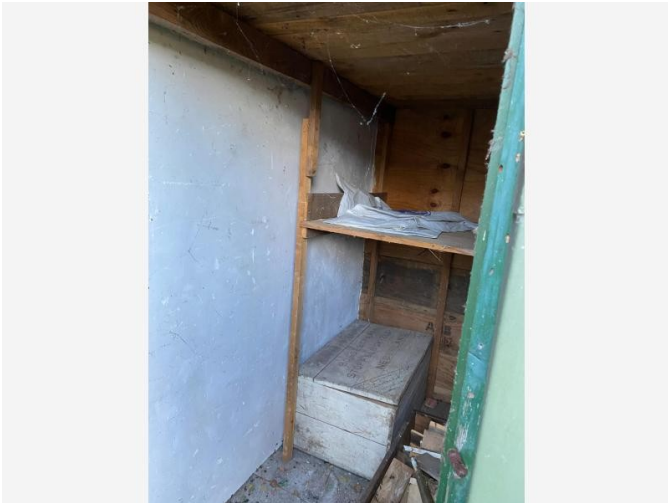
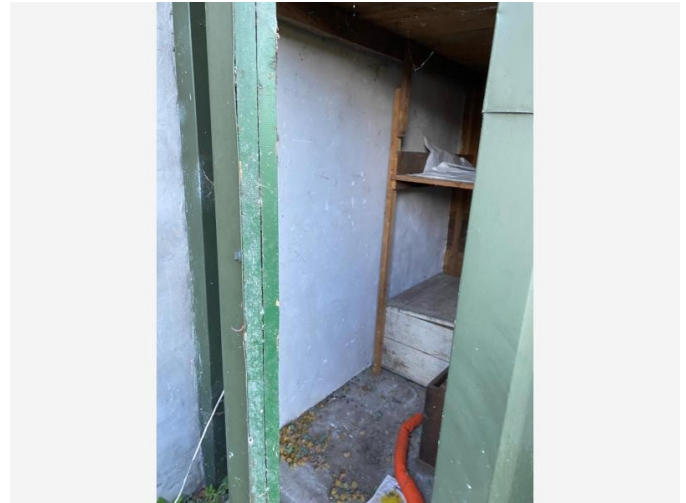
Geen asbest

#	Type	Referentie	Resultaat
14.1	Puntmonster	MMP5	Geen asbest

Beschrijving	Berging - pleisterwerk
Omgeving	Binnen
Primaire drager	Binnenwand
Bindmiddel van materiaal	Gips - kalk

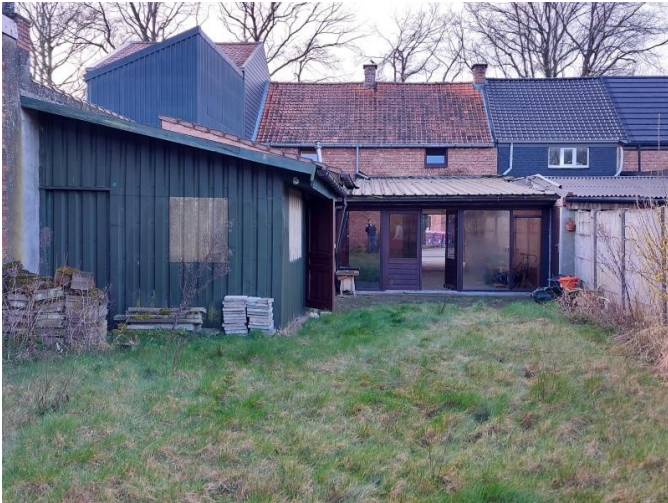
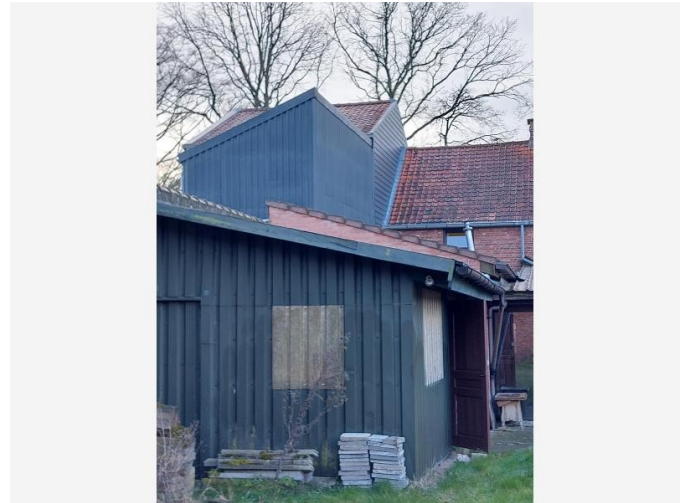
## Fiche 15: Berging verf metalen platen

Geen asbest

#	Type	Referentie	Resultaat
15.1	Puntmonster	M3	Geen asbest

Beschrijving	Berging verf metalen platen
Omgeving	Buiten
Primaire drager	Wand buitenschil
Bindmiddel van materiaal	Verflaag

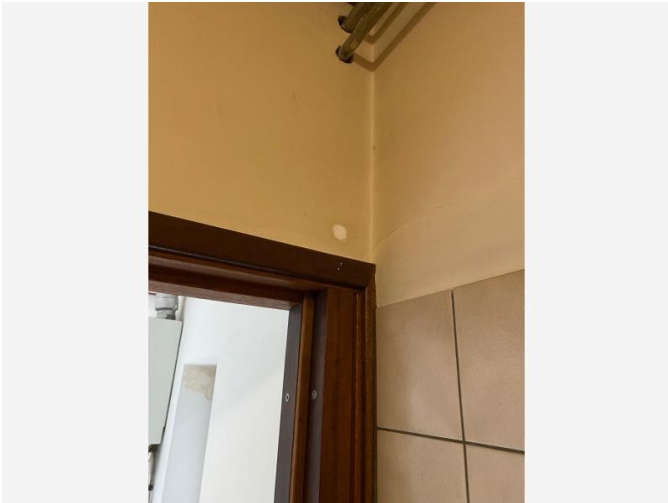
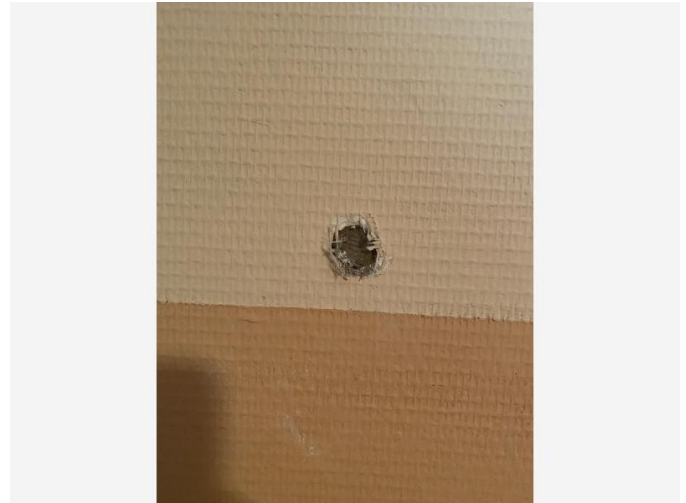
Geen asbest

#	Type	Referentie	Resultaat
16.1	Mengmonster	MMP1	Geen asbest

Beschrijving	Pleisterwerk wanden
Omgeving	Binnen
Primaire drager	Binnenwand

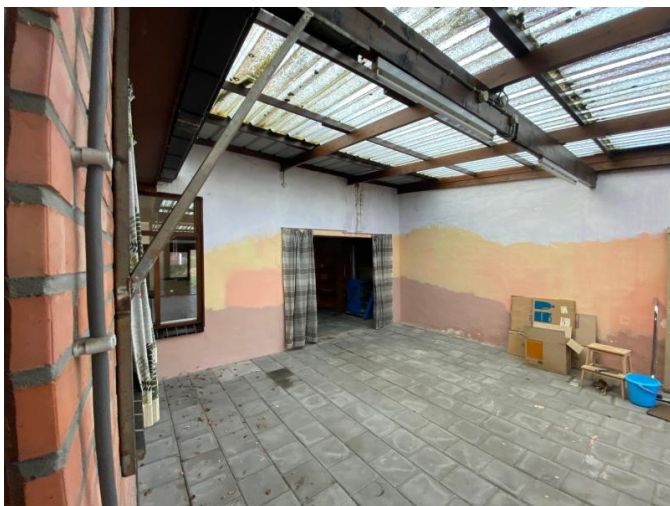
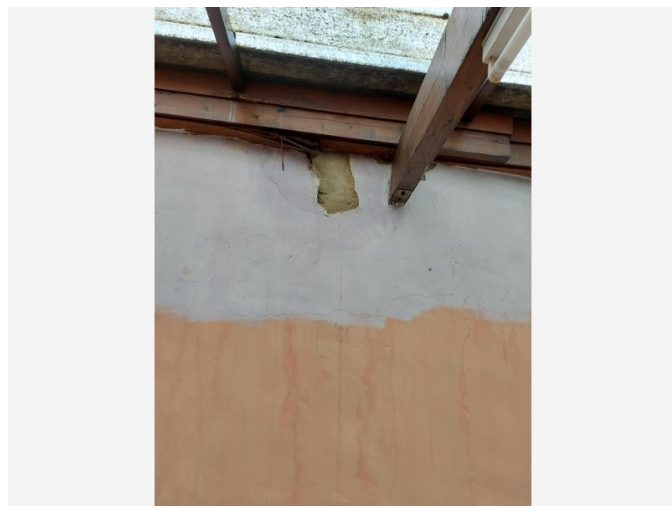
Geen asbest

#	Type	Referentie	Resultaat
17.1	Mengmonster	MMP2	Geen asbest

Beschrijving	Afgeschermdde veranda + garage pleisterwerk
Omgeving	Binnen
Primaire drager	Binnenwand
Bindmiddel van materiaal	Gips - kalk
