# Asbestinventarisatetest

Wilgenveld 5, 2840 Rumst

Attestnummer : **20240510-000128.000**

Uitgegeven op : **10.05.2024**

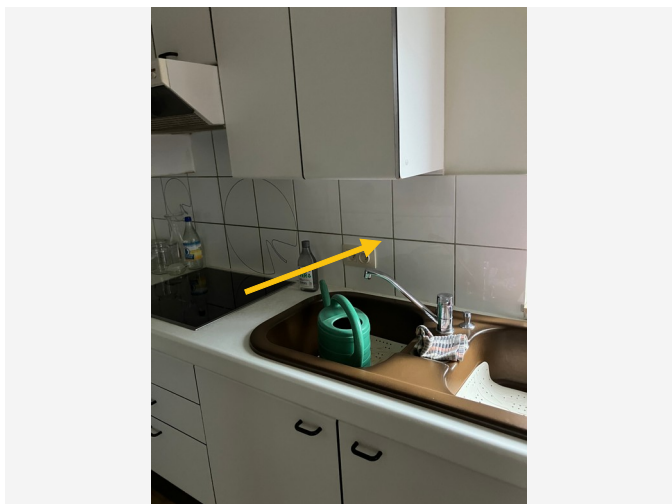
Vrije foto

De lijmlaag achter de wandtegels is mogelijks verdacht. Staalname zonder destructie is niet mogelijk. Bij verwijdering of renovatie van de wandtegels eerst een analyse laten uitvoeren van de tegelijm op mogelijke aanwezigheid van asbestvezels.

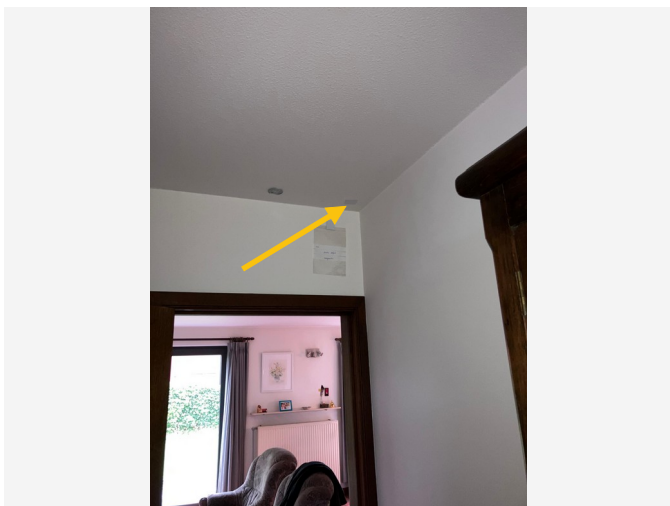
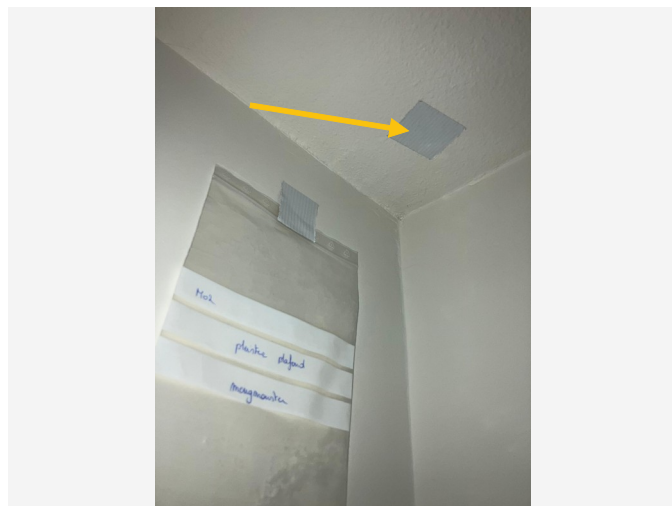
## Fiche 2: Pleister plafond

### Conclusie

Geen asbest

#	Type	Referentie	Resultaat
2.1	Mengmonster	M02	Geen asbest

<b>Gebondenheid op basis van bindmiddel</b>	Niet-hechtgebonden
<b>Hoeveelheid (oppervlakte - dikte - aantal)</b>	• 52,00 m <sup>2</sup> - 1,00 cm - 1 stuk
<b>Totaal volume</b>	0,52 m <sup>3</sup>
<b>Identificatiemethode</b>	Vaststelling met monsternamen
<b>Destructieve handeling voor identificatie</b>	Nee
<b>Opmerking</b>	<p>Hoeveelheid is een schatting.</p> <p>Pleisterwerk aan de plafond bevond zich alleen op het gelijkvloers.</p> <p>De stalen zijn genomen in de keuken, de slaapkamer en de gang.</p>

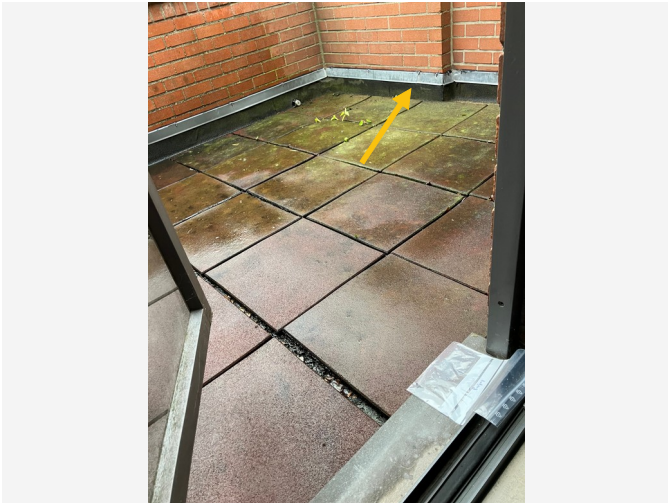
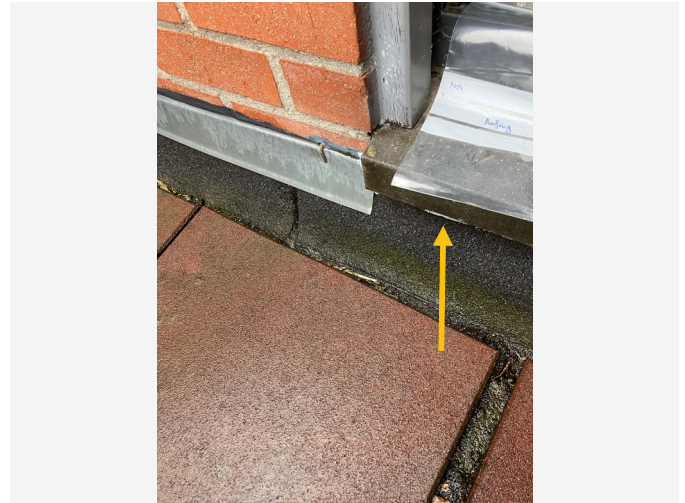
## Fiche 3: Roofing

Geen asbest

#	Type	Referentie	Resultaat
3.1	Puntmonster	M04	Geen asbest

<b>Primaire drager</b>	Plat dak
<b>Bindmiddel van materiaal</b>	Bitumen (roofing, teer, asfalt)
<b>Gebondenheid op basis van bindmiddel</b>	Hecht
<b>Hoeveelheid (oppervlakte - aantal)</b>	• 40,00 m <sup>2</sup> - 1 stuk
<b>Totale oppervlakte</b>	40,00 m <sup>2</sup>
<b>Identificatiemethode</b>	Vaststelling met monstername
<b>Destructieve handeling voor identificatie</b>	Nee
<b>Opmerking</b>	Roofing bevindt zich op het terras en het tuinhuis.

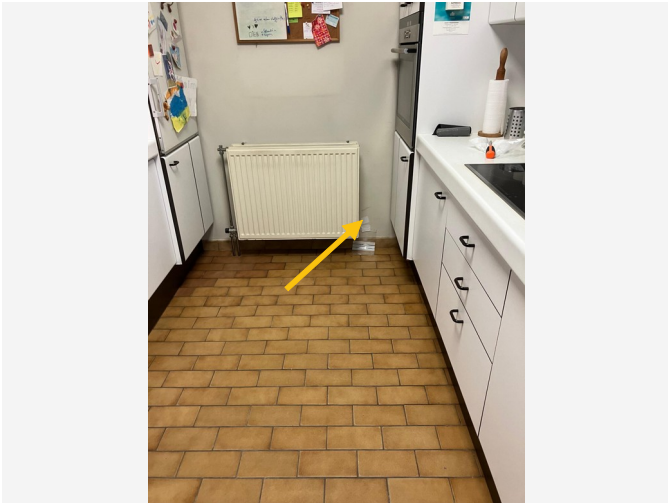
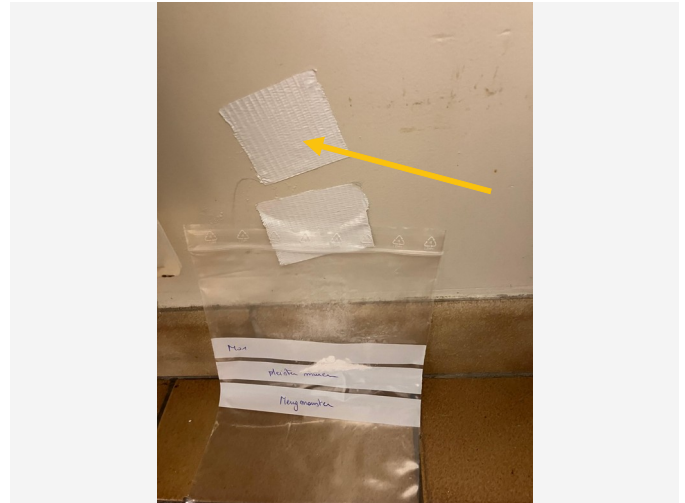
## Fiche 4: Pleister wanden

Geen asbest

#	Type	Referentie	Resultaat
4.1	Mengmonster	M01	Geen asbest

<b>Bindmiddel van materiaal</b>	Gips - kalk
<b>Gebondenheid op basis van bindmiddel</b>	Niet-hechtgebonden
<b>Hoeveelheid (oppervlakte - dikte - aantal)</b>	• 95,00 m <sup>2</sup> - 1,00 cm - 1 stuk
<b>Totaal volume</b>	0,95 m <sup>3</sup>
<b>Identificatiemethode</b>	Vaststelling met monstername
<b>Destructieve handeling voor identificatie</b>	Nee
<b>Opmerking</b>	Hoeveelheid is een schatting  Staalname pleisterwerk werd genomen op volgende plaatsen: Stookplaats 1e verdiep, keuken, woonkamer en de badkamer.

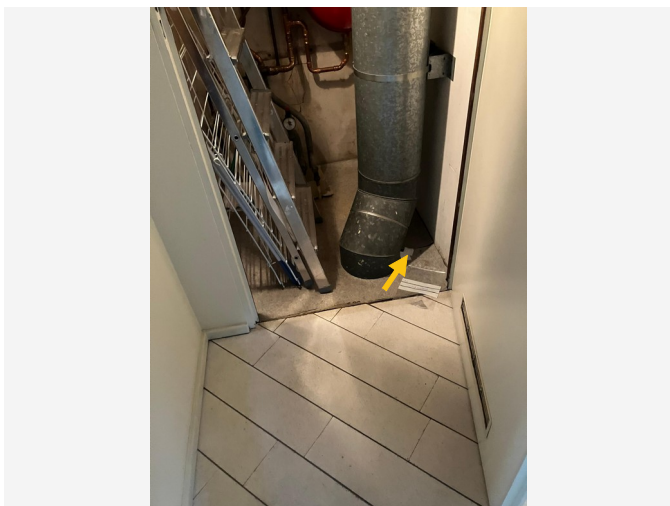
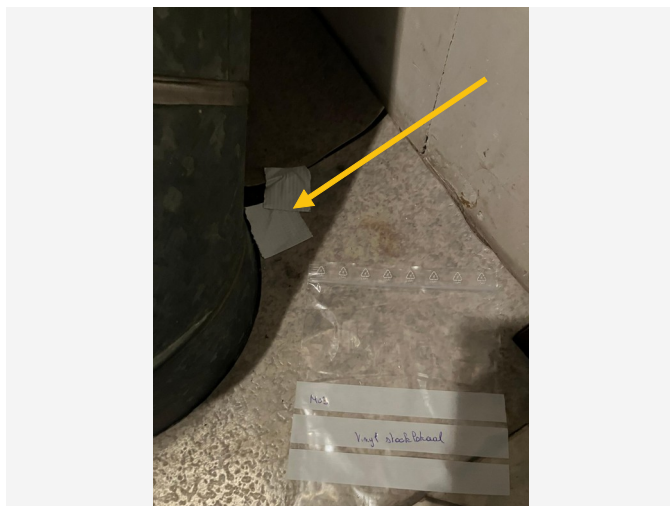
## Fiche 5: Vinyl met verdachte onderlaag

Geen asbest

#	Type	Referentie	Resultaat
5.1	Puntmonster	M03	Geen asbest

<b>Gebondenheid op basis van bindmiddel</b>	Niet-hechtgebonden
<b>Hoeveelheid (oppervlakte - aantal)</b>	• 1,00 m <sup>2</sup> - 1 stuk
<b>Totale oppervlakte</b>	1,00 m <sup>2</sup>
<b>Identificatiemethode</b>	Vaststelling met monstername
<b>Destructieve handeling voor identificatie</b>	Nee
