# Asbestinventarisatetest

Muizenstraat 179, 1981 Zemst

Attestnummer : 20240806-000289.000

Uitgegeven op : 06.08.2024

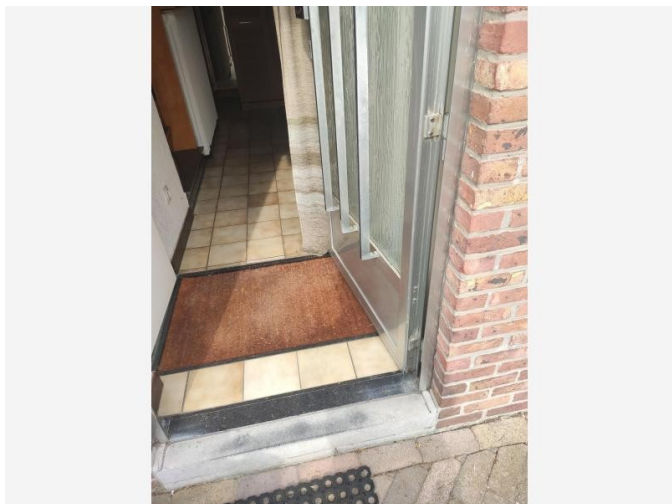
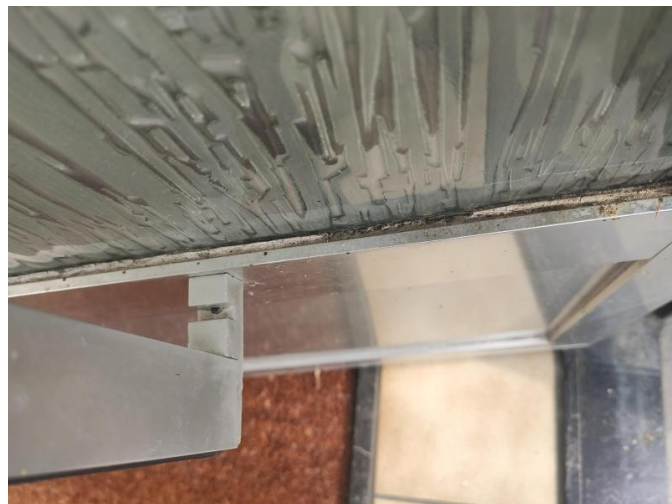
Het asbestmateriaal valt onder de mijlpaal van 2040.

Eindbeoordeling materiaalrisico	Laag materiaalrisico en/of verlaagde kans op vezelvrijgave
---------------------------------	--

Gebondenheid	Categorie 1: hechtgebonden in oorsprong
Asbestsoort (vezeltype)	Alleen chrysotiel
Asbestconcentratie	Laag (< 50%)
Afschermingsgraad van het gehele materiaal	Geheel of deels vrij aan de buitenlucht
Toestand van het materiaal	Licht beschadigd, licht verweerd. Intact calciumsilicaatmateriaal of categorie III 'gebondenheid'

#	Type	Referentie	Resultaat
2.1	Puntmonster	003	Chrysotiel

<b>Beschrijving</b>	Afdichting tussen voordeur en glas
<b>Omgeving</b>	Buiten
<b>Primaire drager</b>	Wandopening verticaal (raam, deur, ...)
<b>Asbestmateriaal</b>	In-situ afwerkingslagen - Pasta, stopverf, voegsel, stopsel, vulsel, mastiek, katten, ...
<b>Bindmiddel van asbestmateriaal</b>	Kitten, mastiek, pasta
<b>Gebondenheid op basis van bindmiddel</b>	Hecht
<b>Hoeveelheid (gewicht - aantal)</b>	<ul style="list-style-type: none"><li>• 0,30 kg - 1 stuk</li></ul>
<b>Totaal gewicht</b>	0,30 kg
<b>Eenvoudig bereikbaar</b>	Ja
<b>Bevestigingswijze</b>	<ul style="list-style-type: none"><li>• Verlijmd, ingegoten, versmeerd</li></ul>
<b>Identificatiemethode</b>	Vaststelling met monstername
<b>Destructieve handeling voor identificatie</b>	Nee

- Zorg voor een veilig beheer. Vermijd het beschadigen van het asbestmateriaal. Controleer de toestand jaarlijks op wijzigingen.

- Eenvoudige handelingen: mag via doe-het-zelf of door werknemer(s) met opleidingsattest eenvoudige handelingen  
Verwijderingsvoorschriften volgens Codex over het welzijn op het werk Art. VI.3-54
- Eenvoudige handelingen: enkel door erkend asbestverwijderaar  
Verwijderingsvoorschriften volgens Codex over het welzijn op het werk Art. VI.3-54

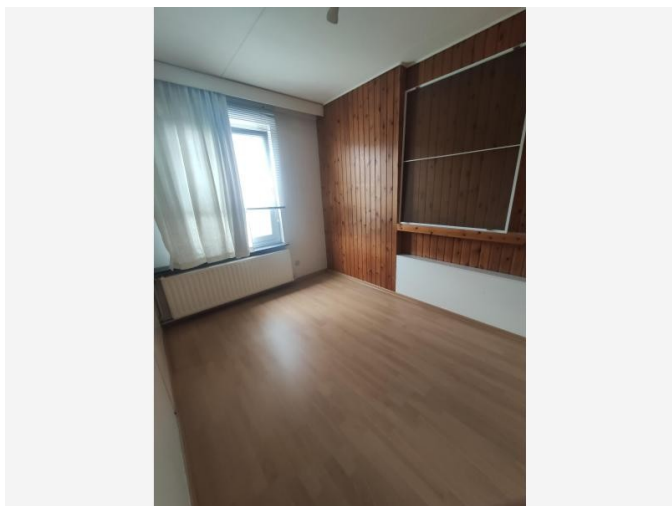
Met uitzondering van het plafond in de WC op het gelijkvloers (zie andere fiche), zijn alle plafonds in de woning niet bepleisterd en niet-asbestverdacht.

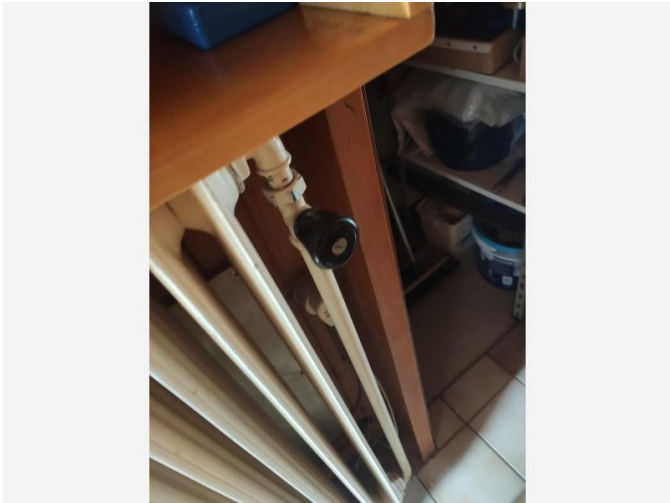
Kans op aanwezigheid van asbestverdachte pakking in oude verwarmingen met onbekend productiejaar. Staalname niet mogelijk binnen het kader van een niet-destructieve inventaris. Het betreft de verwarmingen in de gang, keuken en living.

Identificatiemethode	Redelijk vermoeden
Primaire drager	HVAC infrastructuur en uitrusting
(Asbest)materiaal	Pakking, dichting
Bindmiddel	Karton - papier - viltachtig
Gebondenheid bindmiddel	Niet-hechtgebonden

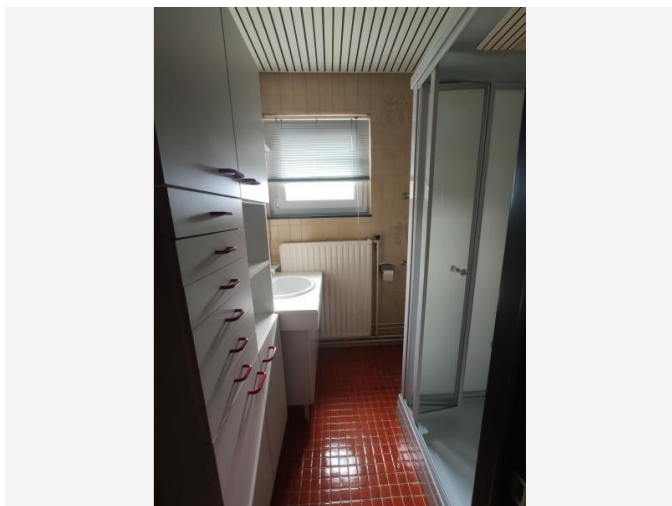
Kans op aanwezigheid van asbestverdachte lijmlaag achter wandtegels in keuken en badkamer. Staalname niet mogelijk binnen het kader van een niet-destructieve inventaris.

Identificatiemethode	Redelijk vermoeden
Primaire drager	Binnenwand
(Asbest)materiaal	In-situ afwerkingslagen - Lijmlaag
Bindmiddel	Lijm
Gebondenheid bindmiddel	Hecht

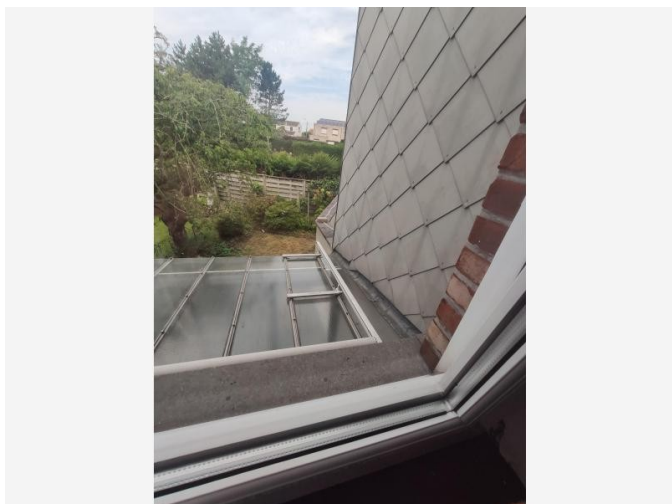
De gevel van de buren is bedekt met leien. Hemelwater dat afspoelt van asbestcement daken of gevels kan asbestdeeltjes bevatten. Gebruik het enkel voor gesloten circuits (bv. spoelen toiletten). Reinig na het vervangen van het dak of de gevel de dakgoten en regenwaterput of -ton om asbesthoudend sediment of slib te verwijderen.

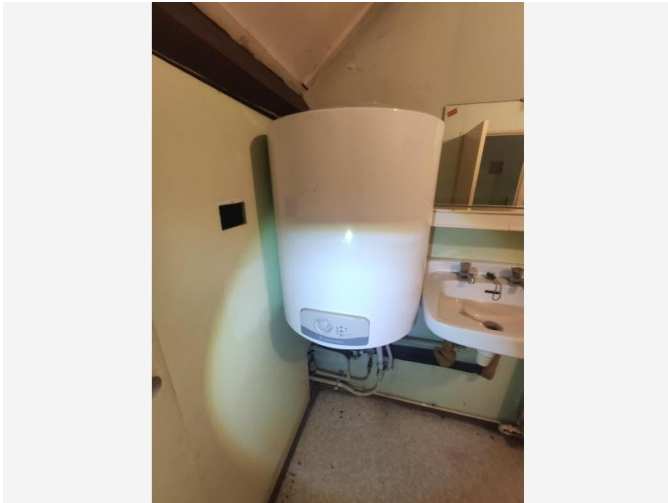
Kans op aanwezigheid van asbestverdachte pakking in oude verwarmingsketel met onbekend productiejaar. Staalname niet mogelijk binnen het kader van een niet-destructieve inventaris.

Identificatiemethode	Redelijk vermoeden
Primaire drager	HVAC infrastructuur en uitrusting
(Asbest)materiaal	Pakking, dichting
Bindmiddel	Karton - papier - viltachtig
Gebondenheid bindmiddel	Niet-hechtgebonden

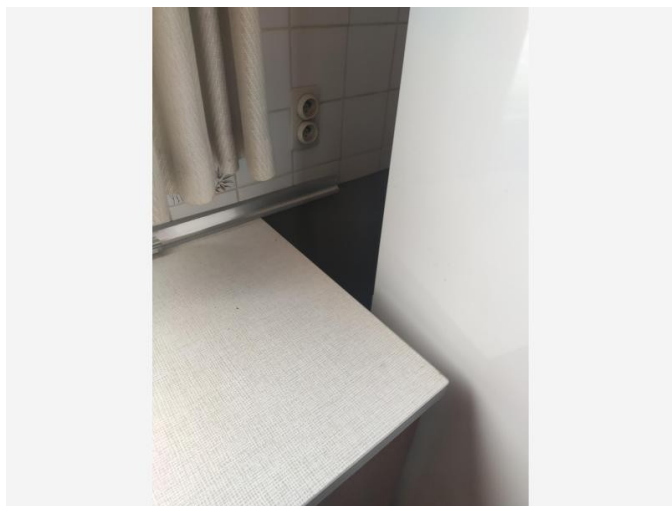
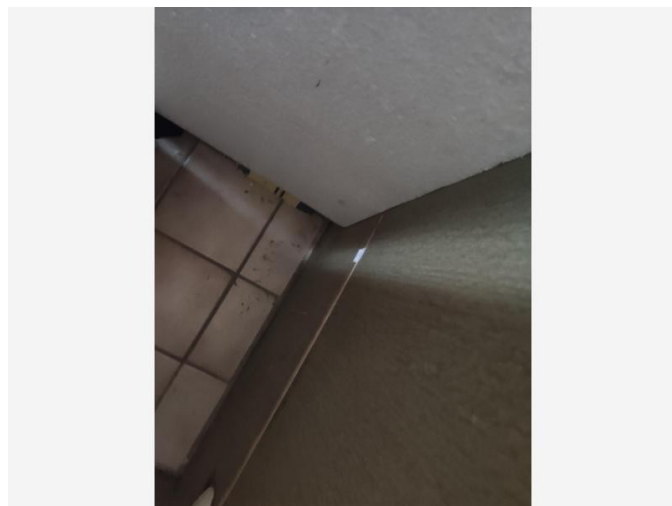
Geen asbest

#	Type	Referentie	Resultaat
9.1	Mengmonster	001	Geen asbest

Beschrijving	Pleisterwerk muren
Omgeving	Binnen
Primaire drager	Binnenwand
Bindmiddel van materiaal	Gips - kalk
Gebondenheid op basis van bindmiddel	Niet-hechtgebonden
Hoeveelheid (oppervlakte - dikte - aantal)	• 100,00 m <sup>2</sup> - 2,00 cm - 1 stuk
Totaal volume	2,00 m <sup>3</sup>
Identificatiemethode	Vaststelling met monsternamen
Destructieve handeling voor identificatie	Nee
