# Asbestinventarisatetest

Berlaarbaan 130, 2820 Bonheiden

Attestnummer : 20240722-000223.000

## Niet-asbestveilig

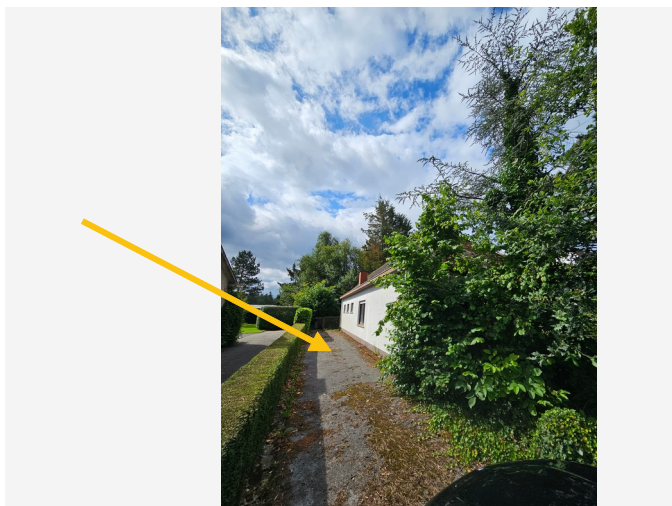
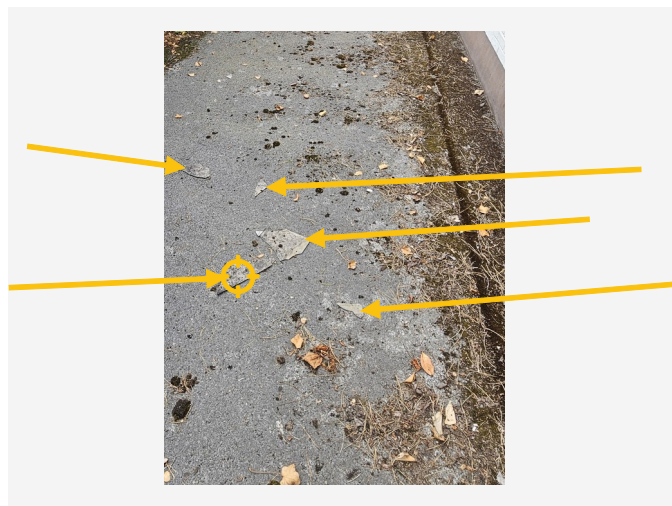
Het asbestmateriaal valt onder de mijlpaal van 2040.

**Dringend verwijderen**

#	Type	Referentie	Resultaat
1.1	Puntmonster	4	Chrysotiel

Beschrijving	Leien fragmenten op oprit
Type afvalstof	Betreft resten (contaminatie) van verwerking of beschadiging
Type resten (contaminatie)	<ul style="list-style-type: none"> <li>Stukken, fragmenten (los, opliggend)</li> </ul>
Besmette materialen	<ul style="list-style-type: none"> <li>Organisch materiaal (mos, mest, vegetatie, ...)</li> </ul>
Bron van de resten	De dakbedekking met leien is nog aanwezig.
Omgeving	Buiten
Primaire drager	Vloer
Gebondenheid resten	Hecht
Hoeveelheid (gewicht - aantal)	<ul style="list-style-type: none"> <li>1,00 kg - 1 stuk</li> </ul>
Totaal gewicht	1,00 kg
Eenvoudig bereikbaar	Ja
Identificatiemethode	Vaststelling met monstername
Opmerking	Betreft enkele lei fragmenten op de oprit. Het is goed mogelijk dat er rondom de woning nog fragmenten/leien liggen. Dit was niet overal vast te stellen door overwoekering van vegetatie. Extra controle aangewezen na snoeien. De vermelde hoeveelheid betreft een beredeneerde schatting. Er worden geen rechten verleend aan deze hoeveelheid

- Verwijder het asbestafval.

- Eenvoudige handelingen: mag via doe-het-zelf of door werknemer(s) met opleidingsattest eenvoudige handelingen  
EH via doe-het zelf

Bij de gemeente of het plaatselijk containerpark kan u afsluitzakken opvragen om het afval dubbel te verpakken en het af te voeren als hechtgebonden materiaal naar het containerpark. Bescherm jezelf voldoende met de nodige PBM's (mondmasker FFP3, handschoenen, Tyvec, ...).

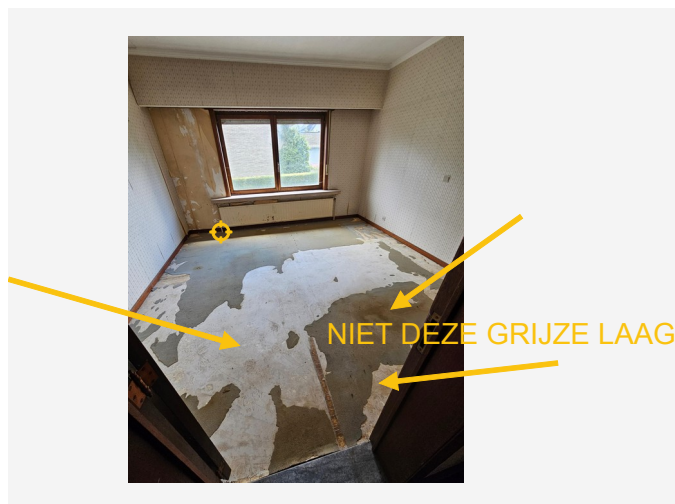
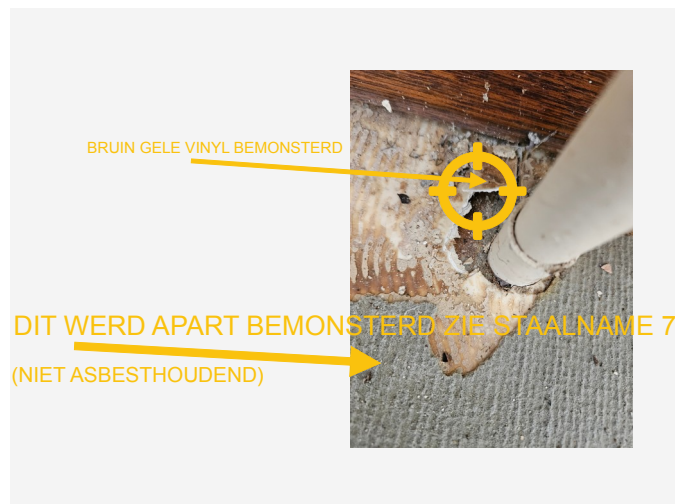
Het asbestmateriaal valt onder de mijlpaal van 2034.

Verwijderen

Vermijd het betreden van de betreffende kamer tot na sanering.

Eindbeoordeling materiaalrisico	Verhoogd materiaalrisico en/of verhoogde kans op vezelvrijgave
---------------------------------	--

Gebondenheid	Categorie 2: niet-hechtgebonden met matrix
Asbestsoort (vezeltype)	Alleen chrysotiel
Asbestconcentratie	Hoog ( $\geq 50\%$ )
Afschermingsgraad van het gehele materiaal	Geheel of deels (ook) vrij aan de binnenlucht
Toestand van het materiaal	Licht beschadigd, licht verweerd. Intact materiaal type Pical – asbestboard of categorie III 'gebondenheid'

#	Type	Referentie	Resultaat
2.1	Puntmonster	3	Chrysotiel

Beschrijving	Vinyl slaapkamer
Omgeving	Binnen
Primaire drager	Vloer
Asbestmateriaal	Prefab - afwerking - Vloerzeil
Bindmiddel van asbestmateriaal	Karton - papier - viltachtig
Gebondenheid op basis van bindmiddel	Niet-hechtgebonden
Hoeveelheid (oppervlakte - aantal)	<ul style="list-style-type: none"><li>• 14,20 m<sup>2</sup> - 1 stuk</li></ul>
Totale oppervlakte	14,20 m <sup>2</sup>
Eenvoudig bereikbaar	Ja
Bevestigingswijze	<ul style="list-style-type: none"><li>• Verlijmd, ingegoten, versmeerd</li></ul>
Identificatiemethode	Vaststelling met monstername
Destructieve handeling voor identificatie	Nee
Opmerking	Betreft een geel/bruin vloerzeil in 1 van de kamers. De bovenzijde bestaat uit asbestvrij kunststof (vinyl). De onderzijde van het vloerzeil bestaat uit asbesthoudend karton. De vermelde oppervlaktes, diktes, gewichten en volumes betreffen een beredeneerde schatting. Er worden geen rechten verleend aan deze oppervlaktes/diktes/volumes.

- Sluit de ruimte luchtdicht af en vermijd het betreden van de ruimte.
- Verwijder dit asbestmateriaal zo snel mogelijk. Volg de toestand goed op.

- Hermetische zone (erkend asbestverwijderaar)  
bevestiging gelijmd (wit of zwarte lijm) : HZ Erkend saneerder . Bij het lostrekken van de vinyl zal de onderlaag scheuren. Een kartonnen onderlaag is losgebonden.

Lijmresten worden met een freesmachine verwijderd in een hermetische zone.

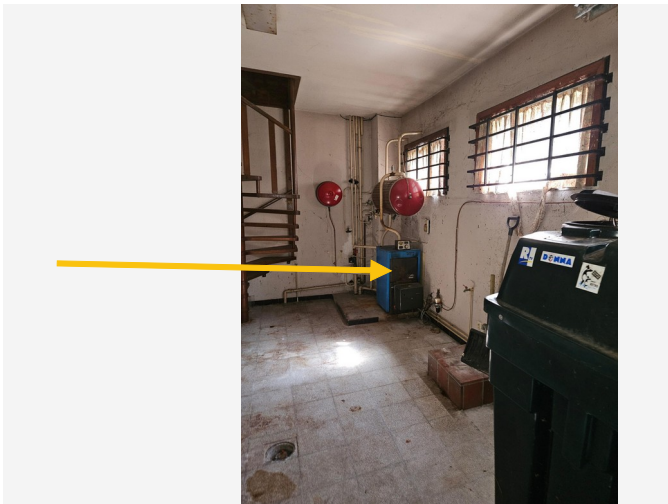
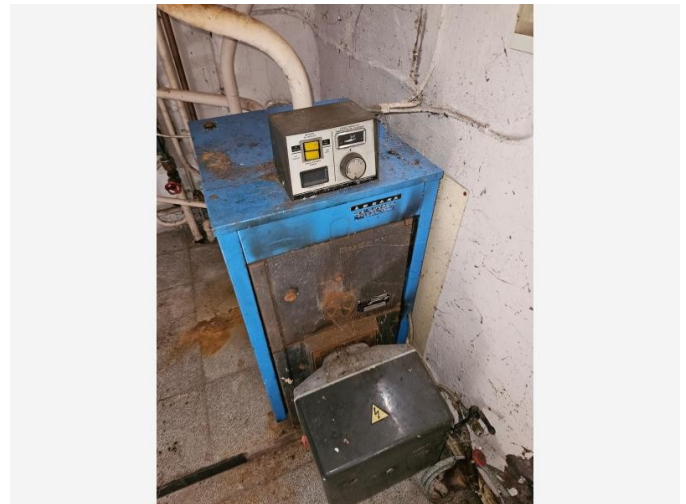
Het asbestmateriaal valt onder de mijlpaal van 2034.

Verwijderen

Enkel bij onderhoudswerken aan het toestel.

Eindbeoordeling materiaalrisico	Zeer laag materiaalrisico en/of zeer lage kans op vezelvrijgave
Opmerking	Aanwezigheid asbest en de toestand ervan is ongekend.

Gebondenheid	Categorie 2: niet-hechtgebonden met matrix
Asbestsoort (vezeltype)	Alleen chrysotiel
Asbestconcentratie	Hoog ( $\geq 50\%$ )
Afschermingsgraad van het gehele materiaal	Stootvaste afscherming of omkasting
Toestand van het materiaal	Licht beschadigd, licht verweerd. Intact materiaal type Pical – asbestboard of categorie III 'gebondenheid'

Beschrijving	CV ketel buderus logana 1975
Omgeving	Binnen
Primaire drager	HVAC infrastructuur en uitrusting
Asbestmateriaal	Pakking, dichting
Bindmiddel van asbestmateriaal	Karton - papier - viltachtig
Gebondenheid op basis van bindmiddel	Niet-hechtgebonden
Hoeveelheid (gewicht - aantal)	<ul style="list-style-type: none"><li>• 0,10 kg - 1 stuk</li></ul>
Totaal gewicht	0,10 kg
Eenvoudig bereikbaar	Ja
Bevestigingswijze	<ul style="list-style-type: none"><li>• Onbekend</li></ul>
Identificatiemethode	Vaststelling met bewijsdocument, zonder monstername
Destructieve handeling voor identificatie	Nee
Opmerking	<p>Betreft de blauwe buderus cv ketel type logano bouwjaar 1975 in de garage. Exact type ongekend. "Buderus logano" werd opgezocht in het IAD bronnenboek voor asbesthoudende materialen. Hieruit blijkt dat deze asbest kunnen bevatten. exact gebruik asbesthoudende materialen ongekend. Aangeraden van deze te laten nakijken door een opgeleid technicus met basisopleiding asbest (jaarlijks 8h opleiding)</p> <p>De vermelde hoeveelheden betreffen een bereedeneerde schatting. Er worden geen rechten verleend aan deze hoeveelheden.</p>

- Verwijder dit asbestmateriaal zo snel mogelijk. Volg de toestand goed op.

- Eenvoudige handelingen: mag via doe-het-zelf of door werknemer(s) met opleidingsattest eenvoudige handelingen  
Onderhoudstechnici moeten over een attest van eenvoudige handelingen beschikken , jaarlijks 8 u opleiding.

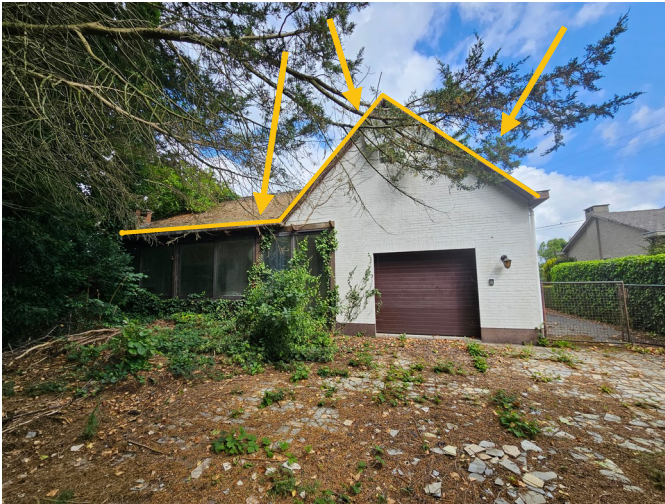
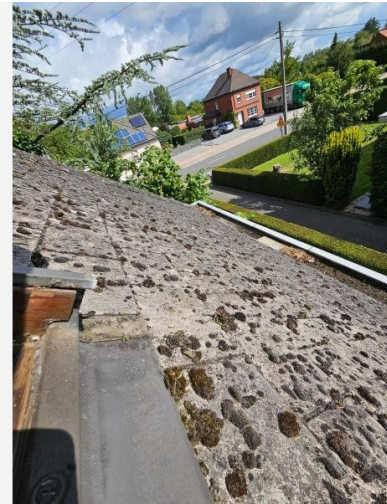
Het asbestmateriaal valt onder de mijlpaal van 2034.

Verwijderen

Reinigen/afschuren/ontmossen leien (leien mogen op geen enkele manier gereinigd of afgeschuurd worden. Totaalverbod sinds 27 april 2019)

Eindbeoordeling materiaalrisico	Verhoogd materiaalrisico en/of verhoogde kans op vezelvrijgave
---------------------------------	--

Gebondenheid	Categorie 1: hechtgebonden in oorsprong
Asbestsoort (vezeltype)	Alleen chrysotiel
Asbestconcentratie	Laag (< 50%)
Afschermingsgraad van het gehele materiaal	Geheel of deels vrij aan de buitenlucht
Toestand van het materiaal	Zwaar beschadigd, zwaar verweerd

Beschrijving	Dakleien
Omgeving	Buiten
Primaire drager	Schuin dak
Asbestmateriaal	Dak- en gevelbekleding - Lei, shingle
Bindmiddel van asbestmateriaal	Cement
Gebondenheid op basis van bindmiddel	Hecht
Hoeveelheid (oppervlakte - aantal)	<ul style="list-style-type: none"><li>• 220,00 m<sup>2</sup> - 1 stuk</li></ul>
Totale oppervlakte	220,00 m <sup>2</sup>
Eenvoudig bereikbaar	Ja
Bevestigingswijze	<ul style="list-style-type: none"><li>• Geklemd</li></ul>
Identificatiemethode	Vaststelling met bewijsdocument, zonder monstername
Destructieve handeling voor identificatie	Nee
Opmerking	<p>Een beschadigde lei op de oprit werd bemonsterd. (chrysotiel) Men kan aannemen dat dit dezelfde leien betreft.</p> <p>De vermelde oppervlaktes, diktes en volumes betreffen een beredeneerde schatting. Er worden geen rechten verleend aan deze oppervlaktes/diktes/volumes.</p>

- Verwijder dit asbestmateriaal zo snel mogelijk. Volg de toestand goed op.
- Hemelwater dat afspoelt van asbestcement daken of gevels kan asbestdeeltjes bevatten. Gebruik het enkel voor gesloten circuits (bv. spoelen toiletten). Reinig na het vervangen van het dak of de gevel de dakgoten en regenwaterput of -ton om asbesthoudend sediment of slib te verwijderen

- Eenvoudige handelingen: mag via doe-het-zelf of door werknemer(s) met opleidingsattest eenvoudige handelingen  
Eenvoudige handeling opgeleid personeel , alle werknemer(s) moeten wel beschikken over een opleidingsattest eenvoudige handelingen 8u. (wegens grote kans op breken)

Dragen van de nodige beschermingsmiddelen (mondmasker ffp3, handschoenen,tyvec). Indien mogelijk de ondervloer afdekken , leien voorzichtig verwijderen, extra fixeren, niet breken , niet gooien, onmiddellijk verpakken of voorzichtig in container met asbest bag plaatsen. Gebruik geen stortkokers.

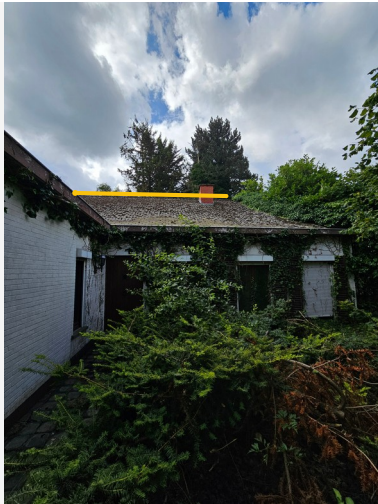
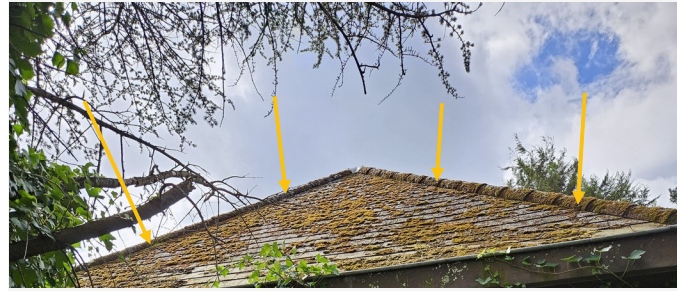
Het asbestmateriaal valt onder de mijlpaal van 2034.

Verwijderen

Eindbeoordeling materiaalrisico	Verhoogd materiaalrisico en/of verhoogde kans op vezelvrijgave
---------------------------------	--

Gebondenheid	Categorie 1: hechtgebonden in oorsprong
Asbestsoort (vezeltype)	Crocidoliet aanwezig
Asbestconcentratie	Laag (< 50%)
Afschermingsgraad van het gehele materiaal	Geheel of deels vrij aan de buitenlucht
Toestand van het materiaal	Matig beschadigd, matig verweerd

Beschrijving	Nokstukken
Omgeving	Buiten
Primaire drager	Schuin dak
Asbestmateriaal	Dak- en gevelbekleding - Nok, windveer, boeiboord
Bindmiddel van asbestmateriaal	Cement
Gebondenheid op basis van bindmiddel	Hecht
Hoeveelheid (oppervlakte - aantal)	<ul style="list-style-type: none"><li>• 3,00 m<sup>2</sup> - 1 stuk</li></ul>
Totale oppervlakte	3,00 m <sup>2</sup>
Eenvoudig bereikbaar	Ja
Bevestigingswijze	<ul style="list-style-type: none"><li>• Onbekend</li></ul>
Identificatiemethode	Vaststelling zonder monsternamen
Destructieve handeling voor identificatie	Nee
Opmerking	+/- 30 lopende meter nokstukken vastgesteld op het dak bij de leien, visueel en volgens expertise als asbestverdacht beschouwd. De vermelde oppervlaktes, diktes en volumes betreffen een bereedeneerde schatting. Er worden geen rechten verleend aan deze oppervlaktes/diktes/volumes.

- Verwijder dit asbestmateriaal zo snel mogelijk. Volg de toestand goed op.
- Hemelwater dat afspoelt van asbestcement daken of gevels kan asbestdeeltjes bevatten. Gebruik het enkel voor gesloten circuits (bv. spoelen toiletten). Reinig na het vervangen van het dak of de gevel de dakgoten en regenwaterput of -ton om asbesthoudend sediment of slib te verwijderen

- Eenvoudige handelingen: mag via doe-het-zelf of door werknemer(s) met opleidingsattest eenvoudige handelingen  
EH via doe-het zelf Dragen van de nodige beschermingsmiddelen (mondmasker ffp3, handschoenen,tyvec). Indien mogelijk de ondervloer afdekken , nokstukken voorzichtig verwijderen, extra fixeren, niet breken , niet gooien, onmiddellijk verpakken of voorzichtig in container met asbest bag plaatsen.

Gebruik geen stortkokers.

Indien nokstukken in slechte staat zijn en kans bestaat op breken : Eenvoudige handeling opgeleid personeel , alle werknemer(s) moeten wel beschikken over een opleidingsattest eenvoudige handelingen 8u

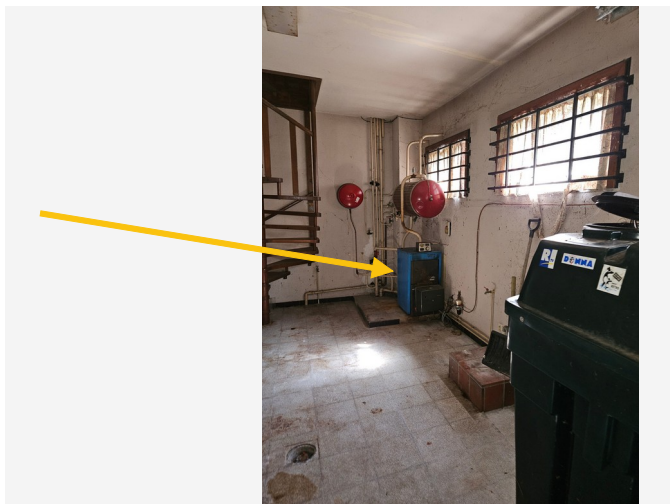
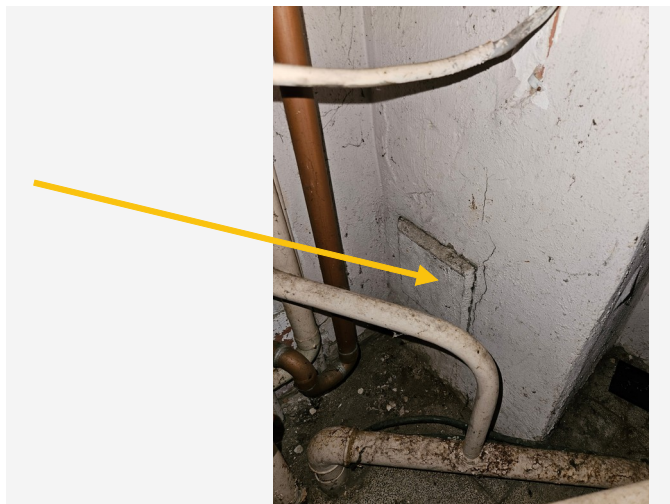
Het asbestmateriaal valt onder de mijlpaal van 2034.

Verwijderen

Eindbeoordeling materiaalrisico	Verhoogd materiaalrisico en/of verhoogde kans op vezelvrijgave
---------------------------------	--

Gebondenheid	Categorie 1: hechtgebonden in oorsprong
Asbestsoort (vezeltype)	Crocidoliet aanwezig
Asbestconcentratie	Laag (< 50%)
Afschermingsgraad van het gehele materiaal	Geheel of deels (ook) vrij aan de binnenlucht
Toestand van het materiaal	Licht beschadigd, licht verweerd. Intact materiaal type Pical – asbestboard of categorie III 'gebondenheid'

Beschrijving	Roetluikje
Omgeving	Binnen
Primaire drager	HVAC infrastructuur en uitrusting
Asbestmateriaal	roetluik
Bindmiddel van asbestmateriaal	Cement
Gebondenheid op basis van bindmiddel	Hecht
Hoeveelheid (gewicht - aantal)	<ul style="list-style-type: none"><li>• 0,50 kg - 1 stuk</li></ul>
Totaal gewicht	0,50 kg
Eenvoudig bereikbaar	Ja
Bevestigingswijze	<ul style="list-style-type: none"><li>• Geklemd</li></ul>
Identificatiemethode	Vaststelling zonder monstername
Destructieve handeling voor identificatie	Nee
Opmerking	<p>Roetluikje visueel en volgens expertise als asbestverdacht beschouwd in de garage.</p> <p>Het vermelde gewicht betreft een beredeneerde schatting. Er worden geen rechten verleend aan dit gewicht.</p>

- Verwijder dit asbestmateriaal zo snel mogelijk. Volg de toestand goed op.

- Eenvoudige handelingen: mag via doe-het-zelf of door werknemer(s) met opleidingsattest eenvoudige handelingen  
Het roetluikje kan voorzichtig uitgeschoven of losgebeiteld worden, extra bevochtigen om stof te voorkomen + dragen van de nodige beschermingsmiddelen (mondmasker ffp3, handschoenen, tyvec) verpakken in plastic folie en afvoeren naar het containerpark als hechtgebonden asbestafval.

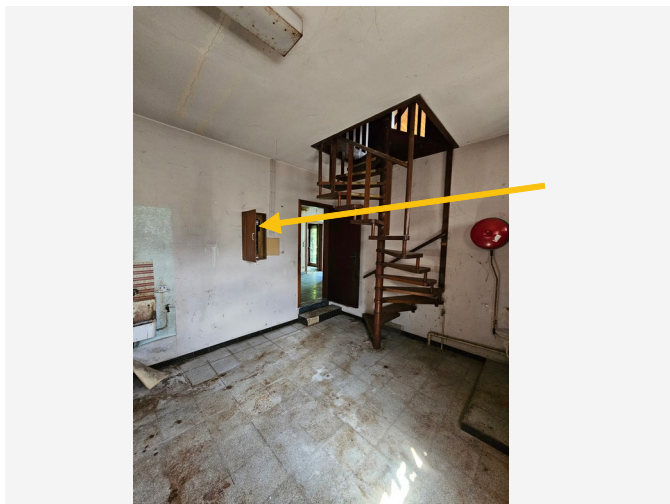
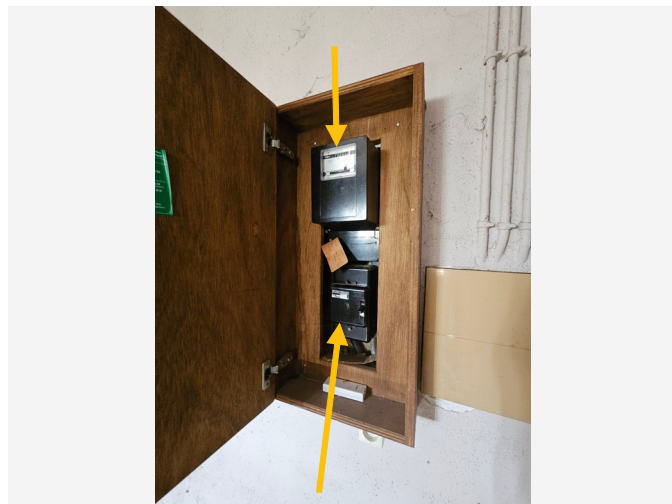
Het asbestmateriaal valt onder de mijlpaal van 2040.

Zorgvuldig beheren

Eindbeoordeling materiaalrisico	Laag materiaalrisico en/of verlaagde kans op vezelvrijgave
---------------------------------	--

Gebondenheid	Categorie 1: hechtgebonden in oorsprong
Asbestsoort (vezeltype)	Crocidoliet aanwezig
Asbestconcentratie	Laag (< 50%)
Afschermingsgraad van het gehele materiaal	Geheel of deels (ook) vrij aan de binnenlucht
Toestand van het materiaal	Onbeschadigd, niet verweerd

Beschrijving	Bakelieten tellerkasten
Omgeving	Binnen
Primaire drager	Communicatie en elektrische infrastructuur en uitrusting
Asbestmateriaal	Plaat, paneel, tablet - Type Bakeliet
Bindmiddel van asbestmateriaal	Kunststof of -hars
Gebondenheid op basis van bindmiddel	Hecht
Hoeveelheid (oppervlakte - dikte - aantal)	<ul style="list-style-type: none"> <li>• 0,30 m<sup>2</sup> - 1,00 cm - 1 stuk</li> <li>• 0,25 m<sup>2</sup> - 1,00 cm - 1 stuk</li> </ul>
Totaal volume	0,006 m <sup>3</sup>
Eenvoudig bereikbaar	Ja
Bevestigingswijze	<ul style="list-style-type: none"> <li>• Geschroefd</li> </ul>
Identificatiemethode	Vaststelling zonder monsternamen
Destructieve handeling voor identificatie	Nee
Opmerking	<p>Betreft 2 bakeliet tellerkasten in een kastje in de garage.</p> <p>Het is moeilijk te bepalen of de bakeliettoepassingen in de woning ook effectief asbesthoudend zijn (het kan ook gaan om de asbestvrije variant).</p> <p>-Er werd geen monster genomen omw beschadiging aan een elektrisch gerelateerde toepassing, extra controle bij verwijdering van het verdacht materiaal. Vermoedelijk zullen de toepassingen verwijderd worden bij aanpassing van het elektriciteitsnetwerk.</p>

- Zorg voor een veilig beheer. Vermijd het beschadigen van het asbestmateriaal. Controleer de toestand jaarlijks op wijzigingen.

- Eenvoudige handelingen: mag via doe-het-zelf of door werknemer(s) met opleidingsattest eenvoudige handelingen  
Schakelaars, stopcontacten en andere gelijkaardige toepassingen kunnen eenvoudig losgeschroefd worden --> EH doe-het-zelf. Afgesloten of verzegelde kast --> EH opgeleid techniker personeel 8u basisopleiding asbest.

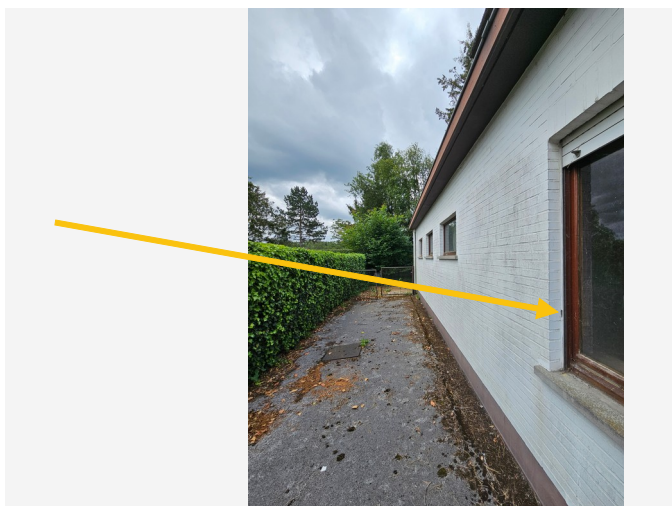
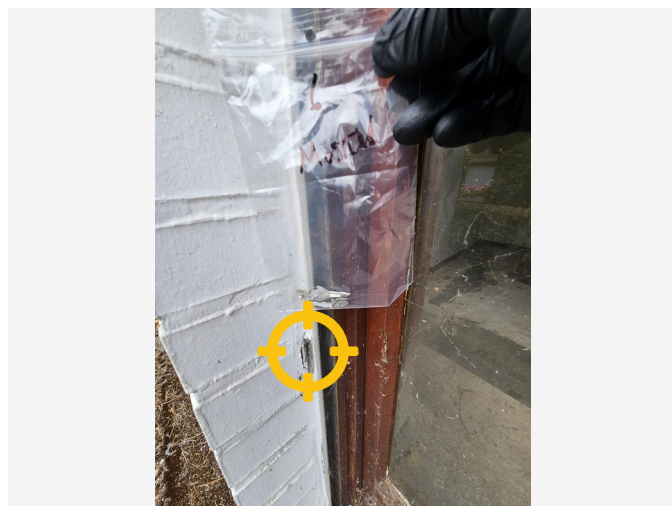
Het asbestmateriaal valt onder de mijlpaal van 2040.

Zorgvuldig beheren

Eindbeoordeling materiaalrisico	Zeer laag materiaalrisico en/of zeer lage kans op vezelvrijgave
---------------------------------	---

Gebondenheid	Categorie 1: hechtgebonden in oorsprong
Asbestsoort (vezeltype)	Amfibool aanwezig, uitgezonderd crocidoliet
Asbestconcentratie	Laag (< 50%)
Afschermingsgraad van het gehele materiaal	Niet stootvaste afscherming
Toestand van het materiaal	Onbeschadigd, niet verweerd

#	Type	Referentie	Resultaat
8.1	Puntmonster	6	Anthophylliet

Beschrijving	Mastiek ramen
Omgeving	Buiten
Primaire drager	Wandopening verticaal (raam, deur, ...)
Asbestmateriaal	In-situ afwerkingslagen - Pasta, stopverf, voegsel, stopsel, vulsel, mastiek, kitten, ...
Bindmiddel van asbestmateriaal	Kitten, mastiek, pasta
Gebondenheid op basis van bindmiddel	Hecht
Hoeveelheid (gewicht - aantal)	<ul style="list-style-type: none"> <li>• 0,10 kg - 1 stuk</li> </ul>
Totaal gewicht	0,10 kg
Eenvoudig bereikbaar	Ja
Bevestigingswijze	<ul style="list-style-type: none"> <li>• Verlijmd, ingegoten, versmeerd</li> </ul>
Identificatiemethode	Vaststelling met monsternamen
Destructieve handeling voor identificatie	Nee
Opmerking	Betreft een grijze pasta achtige mastiek bij de ramen. Het was niet mogelijk deze overall vast te stellen gezien deze witgeschilderd is. Bij vervanging van de ramen en na het oplossen van de overwoekering in de tuin een extra controle uitvoeren van de mastiek bij de ramen. Het gewicht is een beredeneerde schatting. Er worden geen rechten verleend aan deze oppervlaktes. De dikte is een schatting die voorkomt uit de monsterplaatsen en is daarom niet altijd representatief

- Zorg voor een veilig beheer. Vermijd het beschadigen van het asbestmateriaal. Controleer de toestand jaarlijks op wijzigingen.

- Eenvoudige handelingen: enkel door erkend asbestverwijderaar EH erkend saneerder . De saneerder motiveert de verwijderingsmethode in het werkplan. Verwijdering met puntafzuiging dmv een stofzuiger met absoluut filter of methode inslijpen baksteen . Oud raamwerk word gerecycleerd , er mogen geen restanten aan het raamwerk achter blijven.

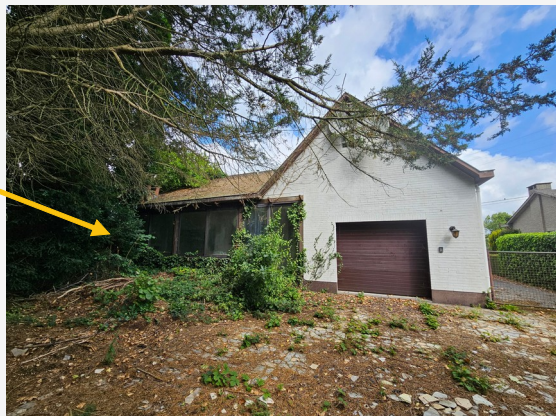
*Situeringfoto*

**Reden:** Overwoekerende vegetatie

**Uitleg van de asbestdeskundige:** De tuin is zeer overwoekerd, hierdoor is het rechterdeel van de woning en delen van de achterkant langs buiten niet inspecteerbaar.

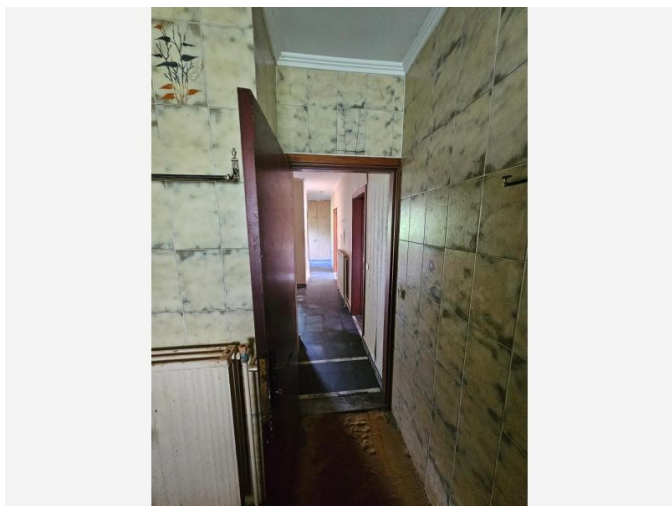
Vrije foto

In het inspectieprotocol is een monstername van tegellijm verplicht om dit te identificeren als niet-asbesthoudend. Er waren geen facturen ter beschikking die bevestigen dat de tegels na 2001 waren geplaatst. Er waren geen bestaande beschadigingen aan de wandtegels om de lijm voldoende te kunnen inspecteren. Om dit af te toetsen is het aangewezen om bij eventuele renovatiewerken aan de tegels verder onderzoek/staalname te laten uitvoeren ter controle.

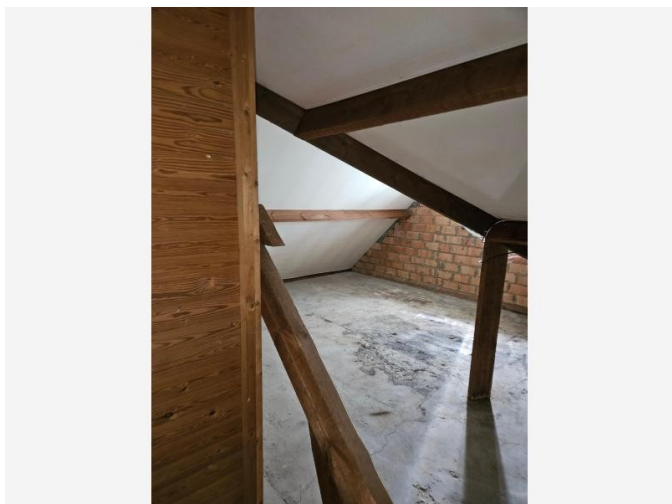
Vrije foto

De zolder werd gecontroleerd, geen asbestverdachte materialen vastgesteld (hout, plastic onderdak,..)

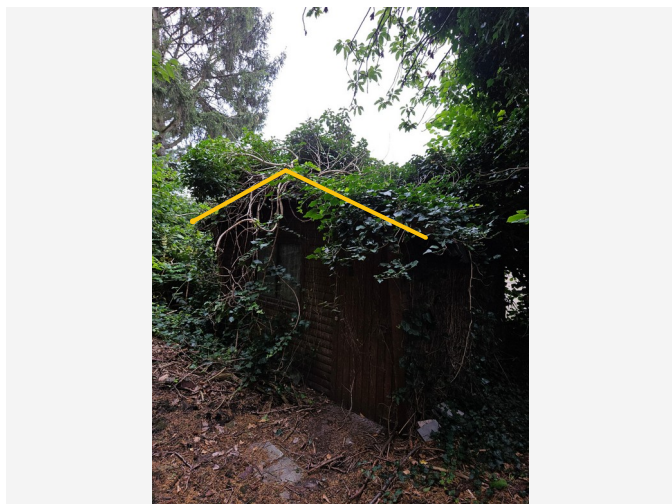
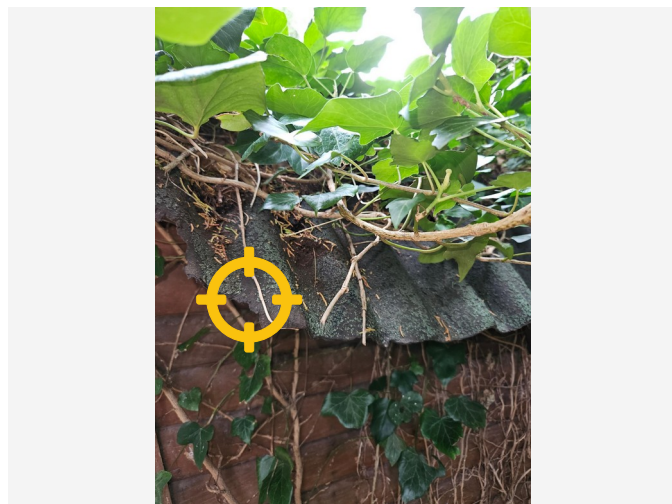
Geen asbest

#	Type	Referentie	Resultaat
12.1	Puntmonster	5	Geen asbest

<b>Beschrijving</b>	Bitumen dakbedekking tuinhuis
<b>Omgeving</b>	Buiten
<b>Primaire drager</b>	Schuin dak
<b>Bindmiddel van materiaal</b>	Bitumen (roofing, teer, asfalt)
<b>Gebondenheid op basis van bindmiddel</b>	Hecht
<b>Hoeveelheid (oppervlakte - aantal)</b>	• 12,00 m <sup>2</sup> - 1 stuk
<b>Totale oppervlakte</b>	12,00 m <sup>2</sup>
<b>Identificatiemethode</b>	Vaststelling met monstername
<b>Destructieve handeling voor identificatie</b>	Nee
<b>Opmerking</b>	<p>Volgens het inspectieprotocol is een monstername van roofing verplicht om dit te identificeren als niet-asbesthoudend.</p> <p>Er werd een staal genomen aan een uitstekend stuk roofing waardoor de waterdichtheid van de dakbedekking niet in het gedrang komt. Het is niet duidelijk of er asbestverdachte onderlagen aanwezig zijn. Extra controle/staalname aangewezen bij renovatiewerken. De vermelde oppervlaktes, diktes en volumes betreffen een beredeneerde schatting. Er worden geen rechten verleend aan deze oppervlaktes/diktes/volumes.</p>

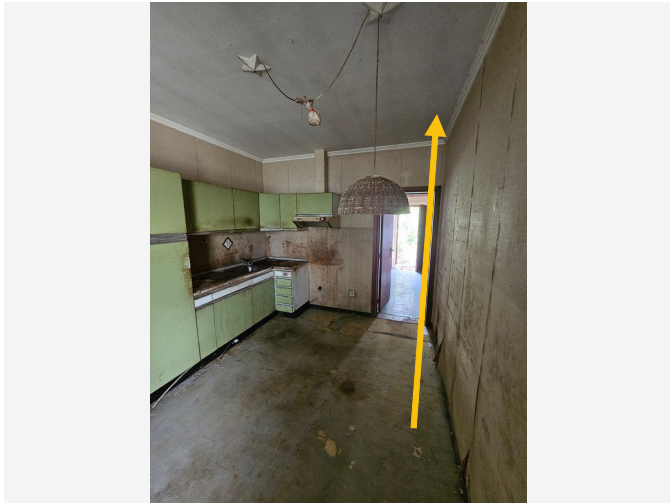
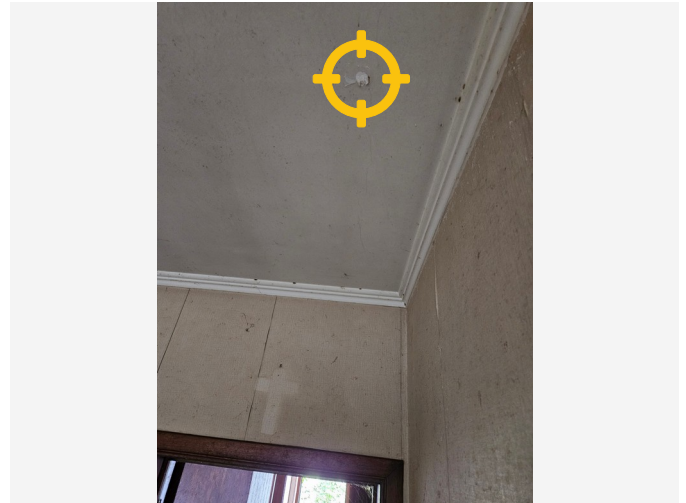
## Fiche 13: Pleisterwerk plafonds

Geen asbest

#	Type	Referentie	Resultaat
13.1	Mengmonster	2	Geen asbest

Beschrijving	Pleisterwerk plafonds
Omgeving	Binnen
Primaire drager	Plafond
Bindmiddel van materiaal	Gips - kalk
Gebondenheid op basis van bindmiddel	Niet-hechtgebonden
Hoeveelheid (oppervlakte - dikte - aantal)	• 200,00 m <sup>2</sup> - 1,50 cm - 1 stuk
Totaal volume	3,00 m <sup>3</sup>
Identificatiemethode	Vaststelling met monstername
Destructieve handeling voor identificatie	Nee
Opmerking	<p>Volgens het inspectieprotocol is een monstername van het pleisterwerk verplicht om dit te identificeren als niet-asbesthoudend.</p> <p>Locatie staalnames: individuele ruimte: living / natte ruimte: keuken / stookplaats: garage / traphal: garage</p> <p>De vermelde oppervlaktes en volumes betreffen een beredeneerde schatting. Er worden geen rechten verleend aan deze oppervlaktes/volumes. De dikte is een schatting die voorkomt uit de monsterplaatsen en is daarom niet altijd representatief.</p>

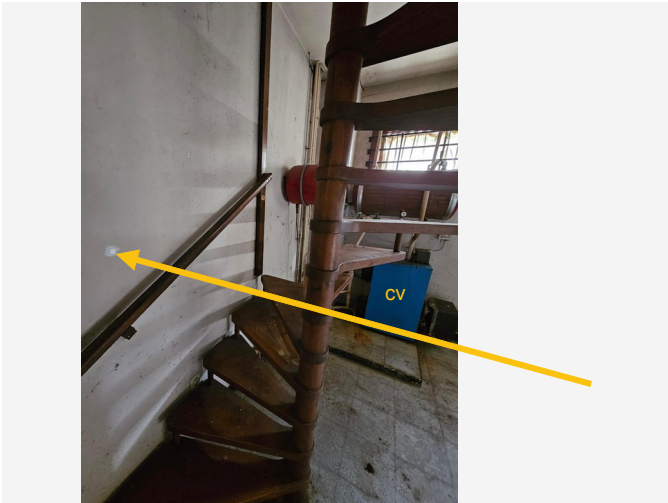
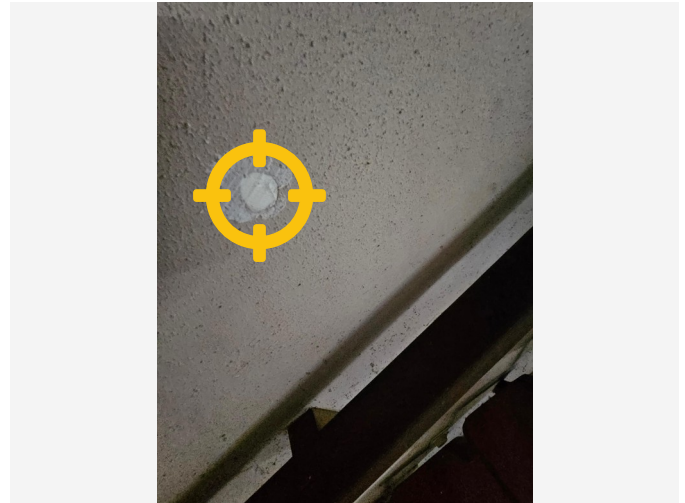
Geen asbest

#	Type	Referentie	Resultaat
14.1	Mengmonster	1	Geen asbest

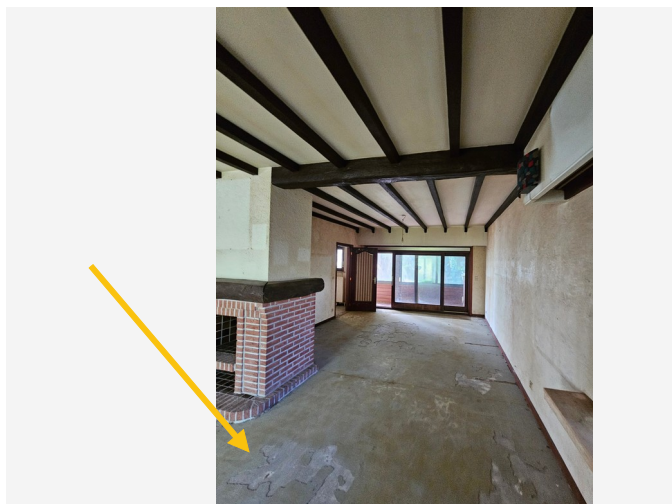
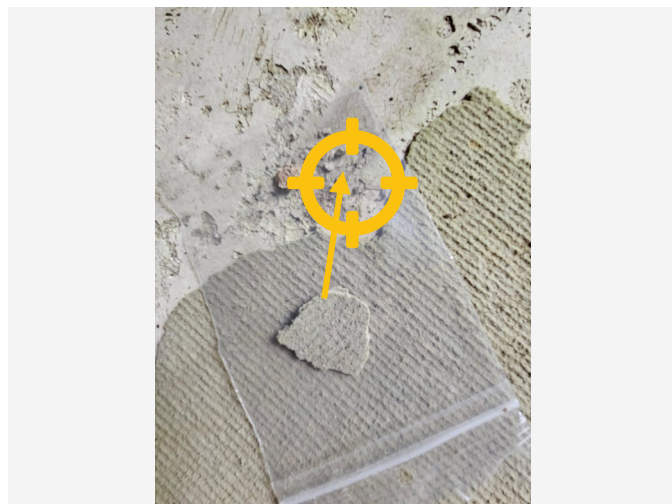
## Fiche 15: Vloerlaag restant (grijs)

Geen asbest
