Asbestinventarisatetest

Kruisveldstraat 58, 2800 Mechelen

Attestnummer : 20240710-000264.000

Uitgegeven op : 10.07.2024

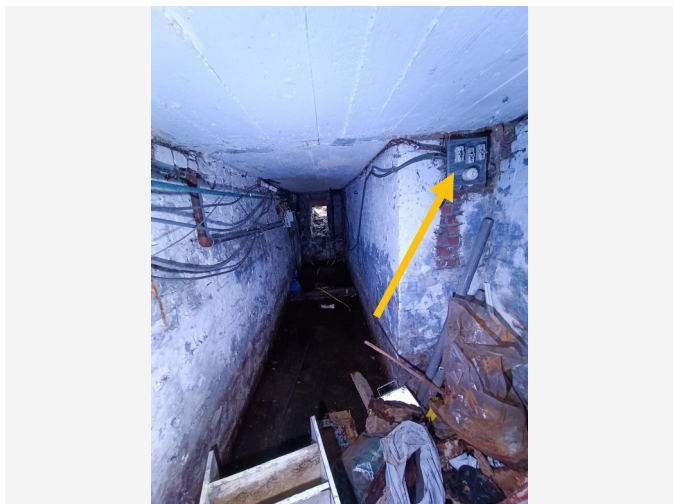
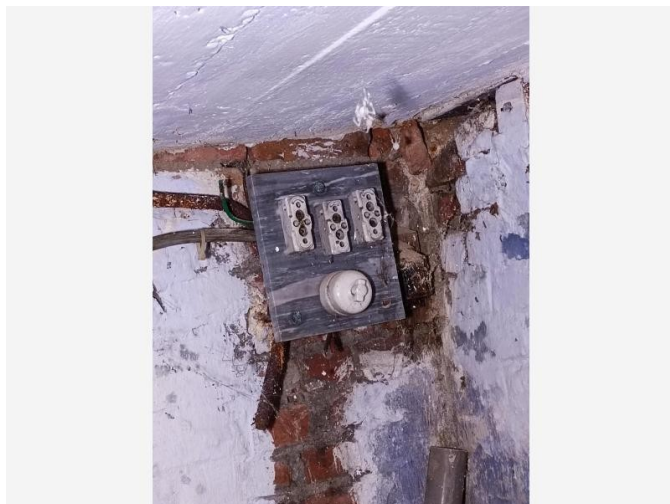
Eindbeoordeling materiaalisico	Laag materiaalisico en/of verlaagde kans op vezelvrijgave
Opmerking	De toepassing is in relatief goede staat.

Gebondenheid	Categorie 1: hechtgebonden in oorsprong
Asbestsoort (vezeltype)	Alleen chrysotiel
Asbestconcentratie	Laag (< 50%)
Afschermingsgraad van het gehele materiaal	Geheel of deels (ook) vrij aan de binnenlucht
Toestand van het materiaal	Licht beschadigd, licht verweerd. Intact materiaal type Pical – asbestboard of categorie III 'gebondenheid'

Beschrijving	Massal zekeringsbord (kelder)
Omgeving	Binnen
Primaire drager	Communicatie en elektrische infrastructuur en uitrusting
Asbestmateriaal	Plaat, paneel, tablet - Type Massal
Bindmiddel van asbestmateriaal	Cement
Gebondenheid op basis van bindmiddel	Hecht
Hoeveelheid (oppervlakte - dikte - aantal)	<ul style="list-style-type: none">• 0,20 m² - 2,00 cm - 1 stuk
Totaal volume	0,004 m ³
Eenvoudig bereikbaar	Ja
Bevestigingswijze	<ul style="list-style-type: none">• Geschroefd
Identificatiemethode	Vaststelling zonder monsternamen
Destructieve handeling voor identificatie	Nee
Opmerking	Aangezien er water in de kelder stond kon er niet van een kortere afstand geïnspecteerd worden. De toepassing wordt daarom als asbestverdacht opgenomen in het attest. Vermoedelijk zal de toepassing verwijderd worden bij aanpassing van het elektriciteitsnetwerk.

- Verwijder dit asbestmateriaal zo snel mogelijk. Volg de toestand goed op.

- Eenvoudige handelingen: mag via doe-het-zelf of door werknemer(s) met opleidingsattest eenvoudige handelingen
De toepassing kan eenvoudig losgeschroefd worden --> EH doe-het-zelf.

Dragen van de nodige beschermingsmiddelen (mondmasker ffp3, handschoenen, tyvec) Bij de gemeente/containerpark afsluitzakken halen om dubbel in te pakken en af te voeren naar het containerpark als hechtgebonden asbestafval.

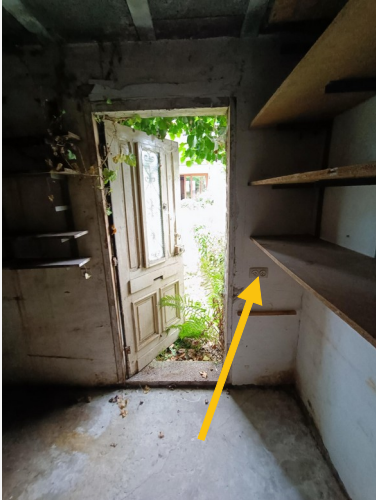
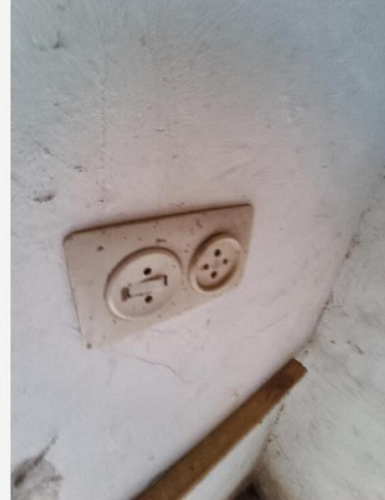
Fiche 2: Bakelieten schakelaars/stopcontacten/armaturen

Eindbeoordeling materiaalrisico	Laag materiaalrisico en/of verlaagde kans op vezelvrijgave
---------------------------------	--

Gebondenheid	Categorie 1: hechtgebonden in oorsprong
Asbestsoort (vezeltype)	Crocidoliet aanwezig
Asbestconcentratie	Laag (< 50%)
Afschermingsgraad van het gehele materiaal	Geheel of deels (ook) vrij aan de binnenlucht
Toestand van het materiaal	Onbeschadigd, niet verweerd

Beschrijving	Bakelieten schakelaars/stopcontacten/armaturen
Omgeving	Binnen
Primaire drager	Binnenwand
Asbestmateriaal	Plaat, paneel, tablet - Type Bakeliet
Bindmiddel van asbestmateriaal	Kunststof of -hars
Gebondenheid op basis van bindmiddel	Hecht
Hoeveelheid (oppervlakte - dikte - aantal)	• 0,10 m ² - 5,00 cm - 3 stuks
Totaal volume	0,015 m ³
Eenvoudig bereikbaar	Ja
Bevestigingswijze	• Geschroefd
Identificatiemethode	Vaststelling zonder monsternamen
Destructieve handeling voor identificatie	Nee
Opmerking	<p>De doorgegeven aantallen zijn een schatting, het is mogelijk dat er meerdere bakeliet toepassingen aanwezig zijn.</p> <p>Het is moeilijk te bepalen of de bakeliettoepassingen in de woning ook effectief asbesthoudend zijn (het kan ook gaan om de asbestvrije variant).</p> <p>-Er werd geen monster genomen omw beschadiging aan een elektrisch gerelateerde toepassing, extra controle bij verwijdering van het verdacht materiaal. Vermoedelijk zullen de toepassingen verwijderd worden bij aanpassing van het elektriciteitsnetwerk.</p>

- Verwijder dit asbestmateriaal zo snel mogelijk. Volg de toestand goed op.

- Eenvoudige handelingen: mag via doe-het-zelf of door werknemer(s) met opleidingsattest eenvoudige handelingen
Schakelaars, stopcontacten, armaturen en andere gelijkaardige toepassingen kunnen eenvoudig losgeschroefd worden --> EH doe-het-zelf.

Dragen van de nodige beschermingsmiddelen (mondmasker ffp3, handschoenen, tyvec) Bij de gemeente/containerpark afsluitzakken halen om dubbel in te pakken en af te voeren naar het containerpark als hechtgebonden asbestafval.

Afgesloten of verzegelde kast --> EH opgeleid techniek personeel 8u basisopleiding asbest.

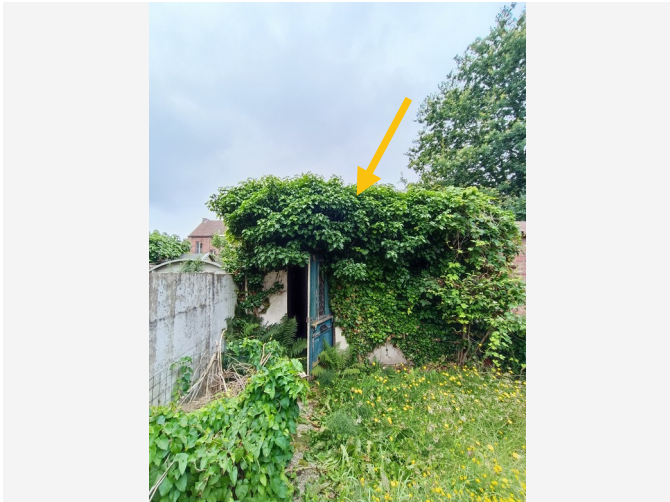
Fiche 3: Overwoekerende vegetatie (dak en deel gevel tuinhuis niet zichtbaar)

Reden: Overwoekerende vegetatie

Uitleg van de asbestdeskundige: Overwoekerend gras/vegetatie is in grote mate aanwezig. Dit gebied kon niet worden geïnspecteerd. Hier zijn misschien asbestverdachte toepassingen aanwezig. De opdrachtgever blijkt redelijkerwijs niet in staat om de vegetatie op korte termijn op te ruimen of te verwijderen. De vegetatie wordt pas verwijderd bij effectieve verhuis/verkoop. Termijn is onbekend.

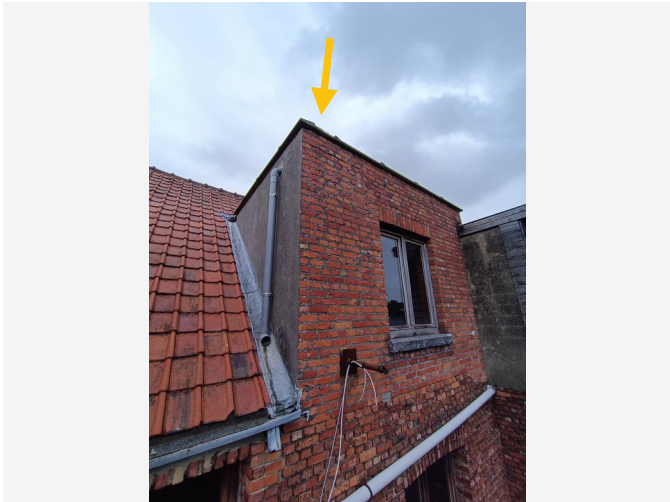
Fiche 4: Plat dak niet zichtbaar (>3,5m hoog, niet bereikbaar)

Reden: Het te onderzoeken materiaal situeert zich hoger dan 3,50 m te rekenen vanaf een veilige ondergrond

Uitleg van de asbestdeskundige: Het plat dak kon niet gecontroleerd worden (hoogte > 3,50m). Er kon niet gecontroleerd worden welk materiaal zich op het plat dak bevindt.

Bij werken kan een stelling geplaatst worden voor een veilige inspectie.

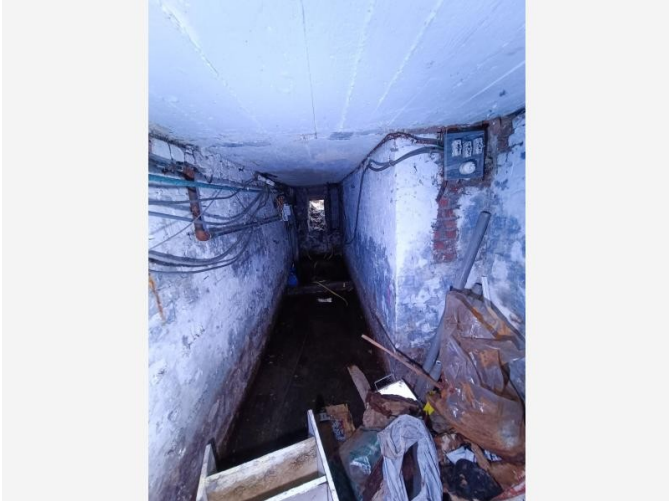
Reden: Kelder onder water

Uitleg van de asbestdeskundige: Middellange termijnbeperking : Water is in grote mate aanwezig. Vloeren en een deel van de wanden konden niet volledig worden geïnspecteerd. Hierdoor zijn misschien verborgen asbestverdachte toepassingen aanwezig. De opdrachtgever blijkt redelijkerwijs niet in staat om de kelder op korte termijn leeg te pompen of te laten leegpompen. De kelder wordt pas leeg gepompt bij effectieve verhuis/verkoop. Termijn is onbekend.

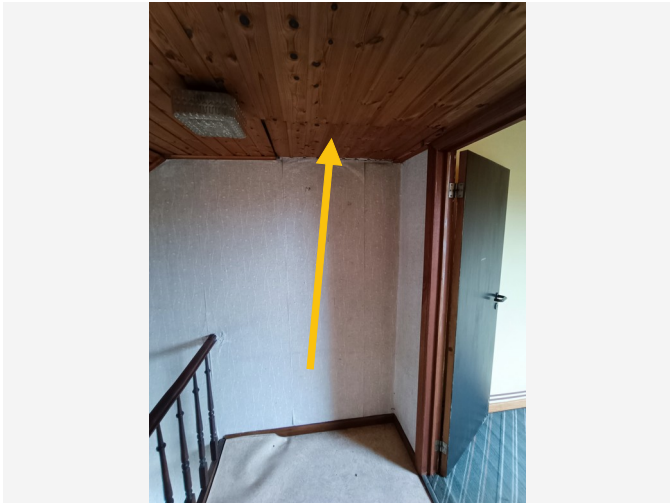
Reden: Ruimte lager dan 1,5 m.

Uitleg van de asbestdeskundige: In het inspectieprotocol behoort een ruimte lager dan 1,5 m niet tot het onderzoek.

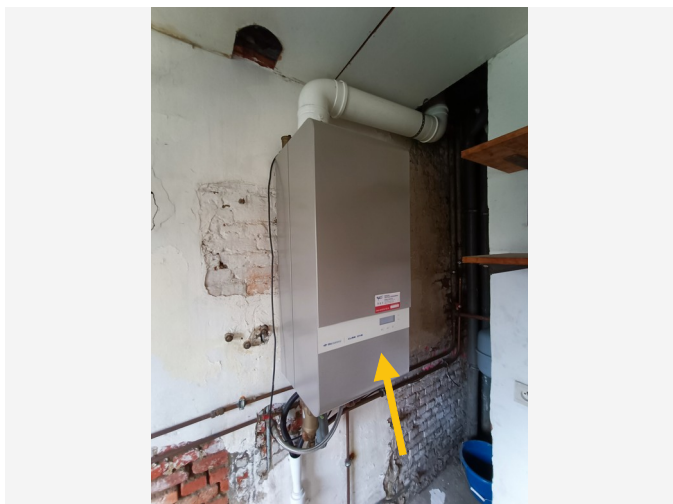
De CV-ketel is van het jaar 2015. De ketel is hierdoor niet asbest-verdacht. Zie bewijsdocumenten in bijlage.

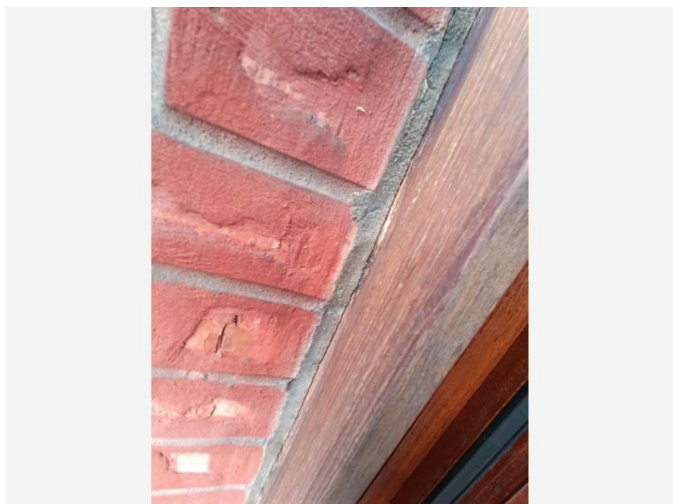
De mastiek van de ramen en deuren werd gecontroleerd en als niet-asbesthoudend beschouwd. (geen mastiek aanwezig).

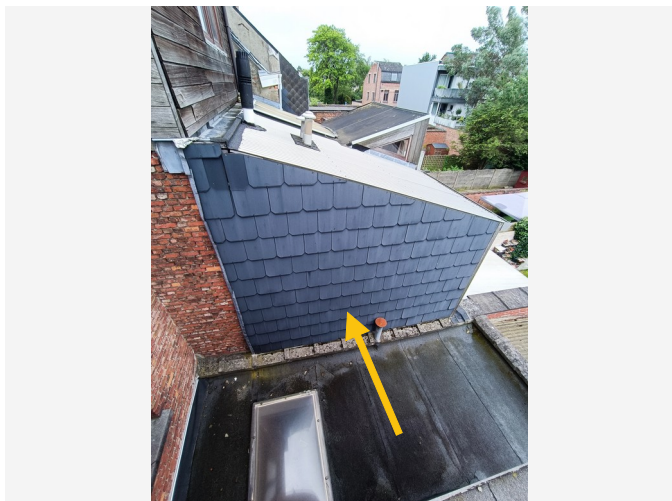
Fiche 9: Leien gevel druipt af op het inspectiegebied (scheidingmuur met buur)

Deze gevel van de buren bevat asbest-verdachte leien.

Regenwater vloeit af op het inspectiegebied.

Hemelwater dat afspoelt van asbestcement daken of gevels kan asbestdeeltjes bevatten. Gebruik het water enkel voor gesloten circuits (bv. spoelen toiletten). Reinig na het vervangen van het dak of de gevel de dakgoten en regenwaterput of -ton om asbesthoudend sediment of slib te verwijderen.

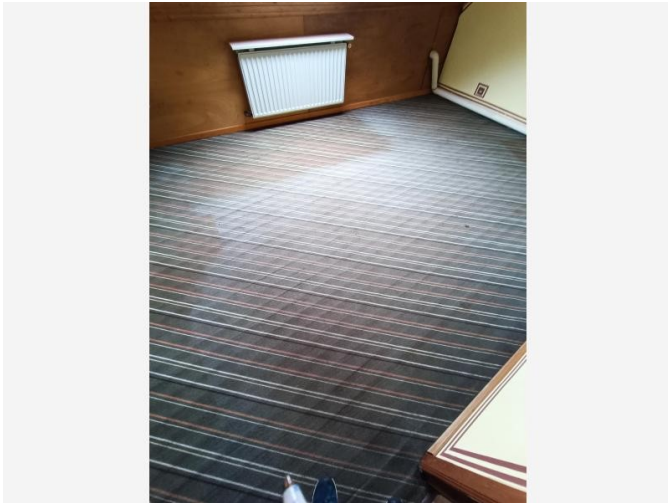
In het verleden werd asbesthoudende zwarte lijm gebruikt voor het vastlijmen van Tapis plain vloerkleden . Bij renovatie extra controle uitvoeren.

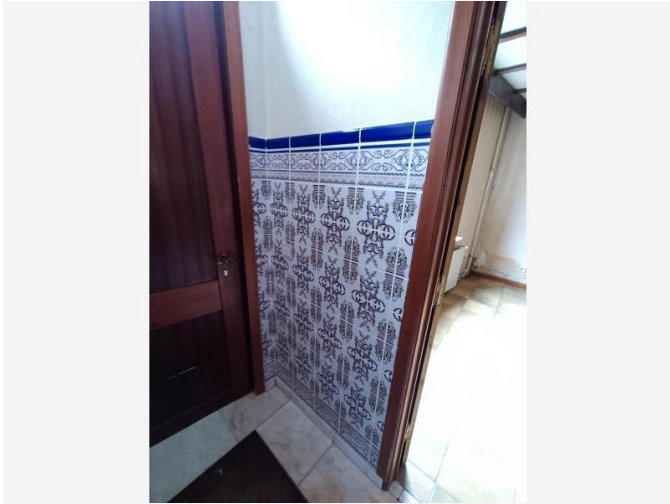
Fiche 11: Faience tegellijm (Inkom, badkamer, wc, keuken)

In het inspectieprotocol is een monsternamen van tegellijm verplicht om dit te identificeren als niet-asbesthoudend. Er waren geen facturen ter beschikking die bevestigen dat de tegels na 2001 waren geplaatst. Er waren geen bestaande beschadigingen aan de wandtegels om de lijm voldoende te kunnen inspecteren. Om dit af te toetsen is het aangewezen om bij eventuele renovatiewerken aan de tegels verder onderzoek/staalname te laten uitvoeren ter controle.

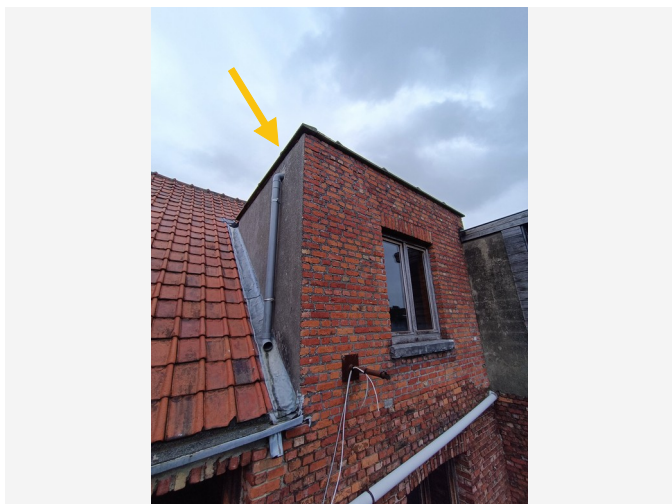
De roofing werd vernieuwd in 2023 (zie bewijsdocumenten). We nemen aan dat bitumen geplaatst na 2001 niet asbesthoudend zijn. Het is mogelijk dat er wel nog verdachte onderlagen aanwezig zijn. Deze dienen gecontroleerd te worden bij renovatie.

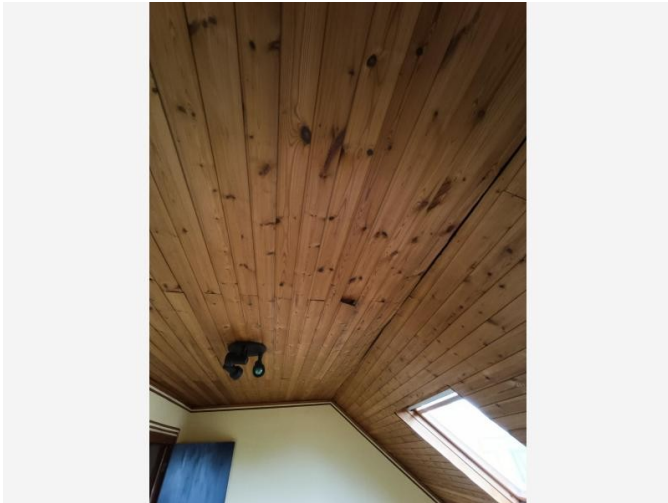
Alle plafonds zijn afgewerkt met valse plafonds in plaatmateriaal. Het is niet duidelijk of er pleisterwerk aanwezig is achter deze valse plafonds, het is aangewezen om bijkomend onderzoek uit te voeren bij werken.

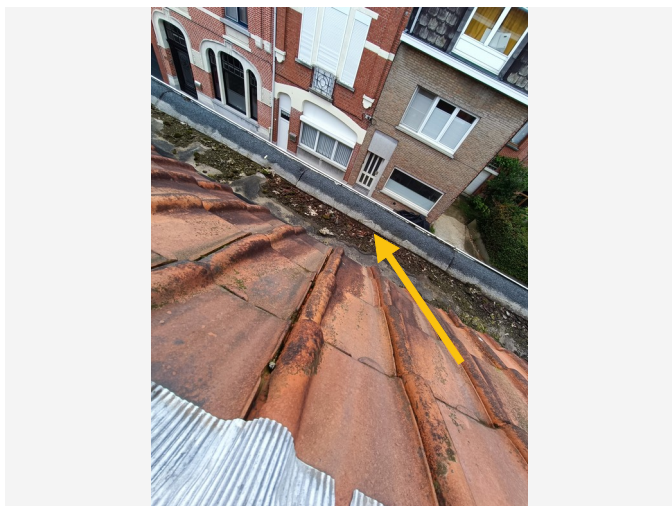
De roofing werd vernieuwd in 2023 (zie bewijsdocumenten). We nemen aan dat bitumen geplaatst na 2001 niet asbesthoudend zijn. Het is mogelijk dat er wel nog verdachte onderlagen aanwezig zijn. Deze dienen gecontroleerd te worden bij renovatie.

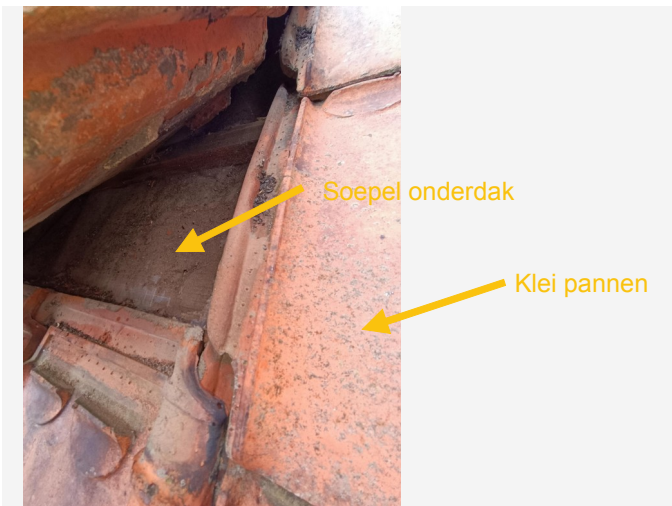
Fiche 15: Onderdak & klei pannen dak werd gecontroleerd en is niet verdacht

Het onderdak en het dak werden gecontroleerd. Het onderdak aanwezig is soepel, dit is niet verdacht. De pannen bestaan uit klei dakpannen. Deze zijn niet asbest-verdacht.

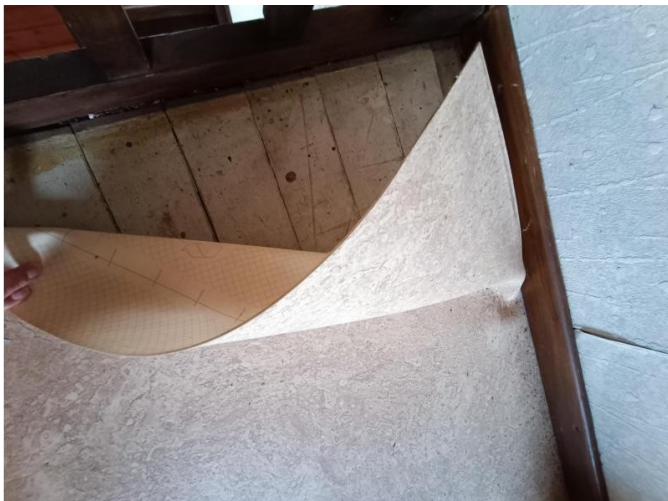
Fiche 16: Niet verdachte vinyl vloerzeilen (Traphal verdiep 1 en 2)

Volgens expertise kunnen we deze vinyl vloerzeilen als niet asbest verdacht beschouwen (soepel en flexibel van structuur.)

(onderkant met jute/koord)

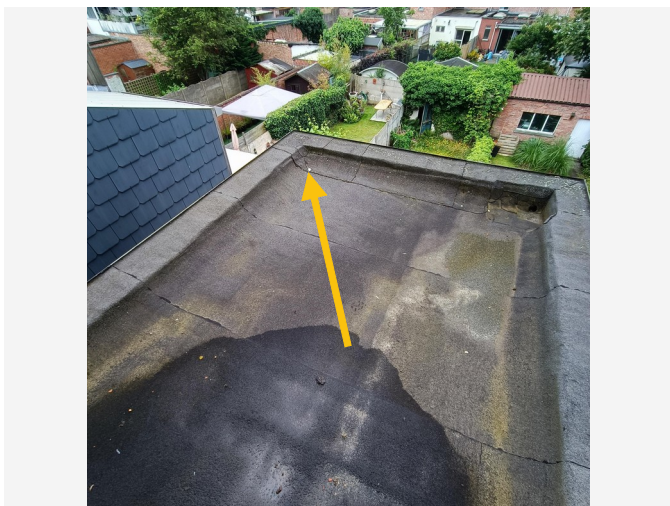
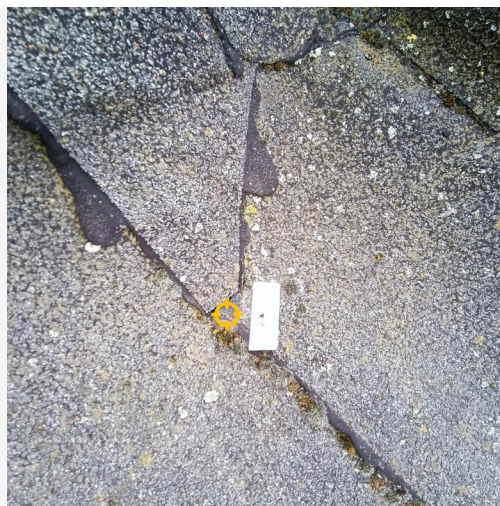
Geen asbest

#	Type	Referentie	Resultaat
17.1	Puntmonster	1	Geen asbest

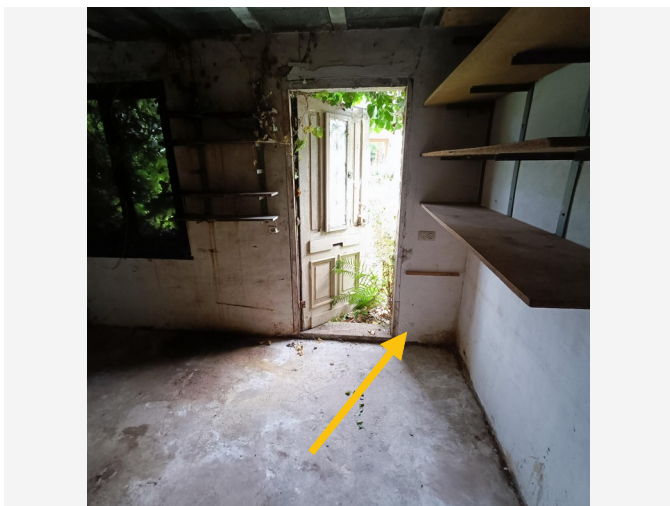
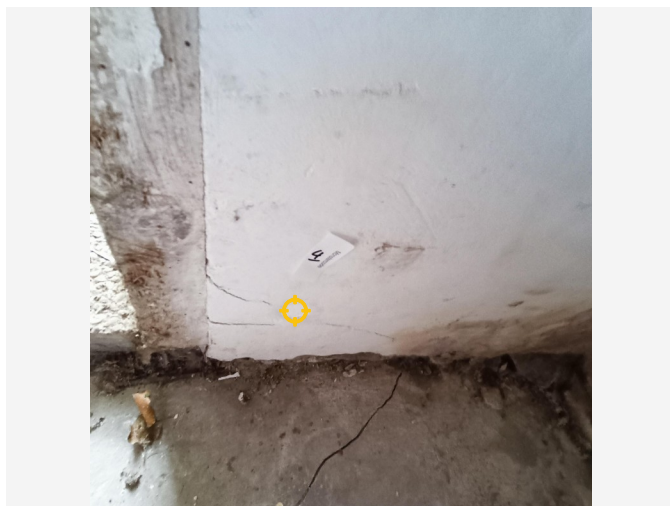
Geen asbest

#	Type	Referentie	Resultaat
18.1	Puntmonster	4	Geen asbest

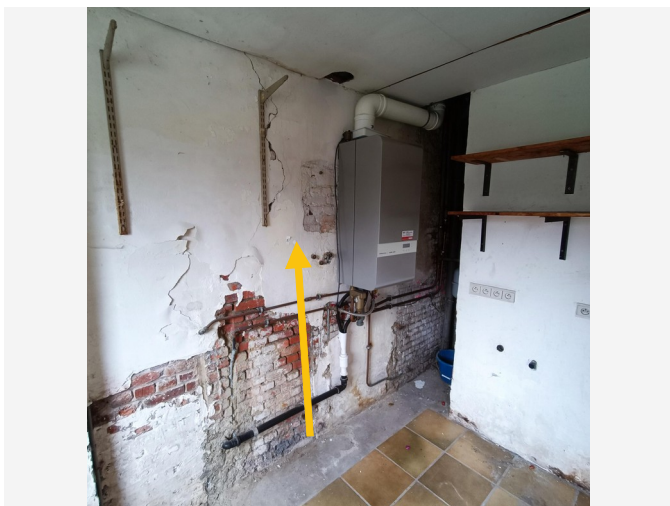
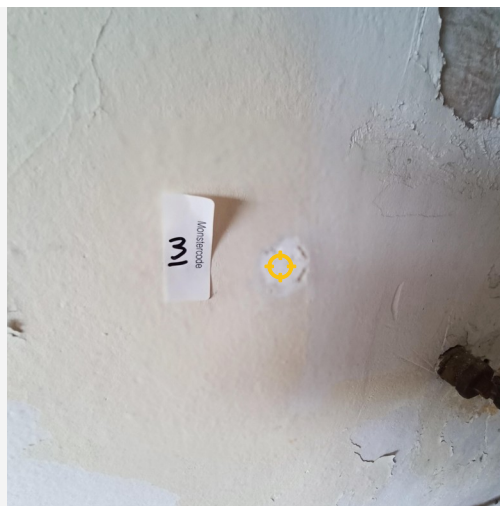
Geen asbest

#	Type	Referentie	Resultaat
19.1	Mengmonster	3	Geen asbest

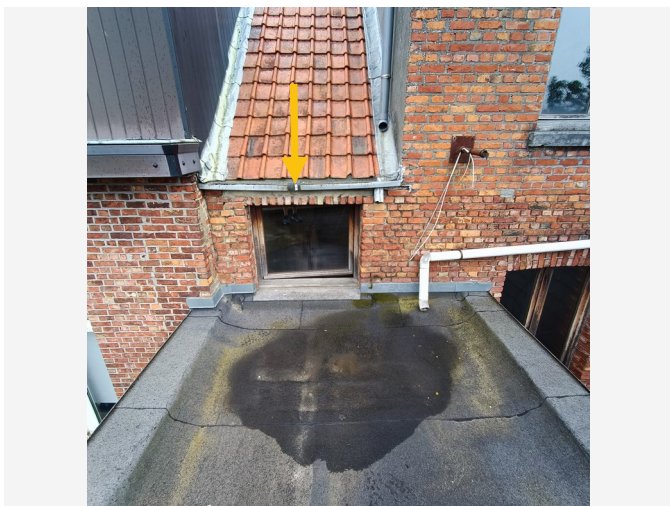
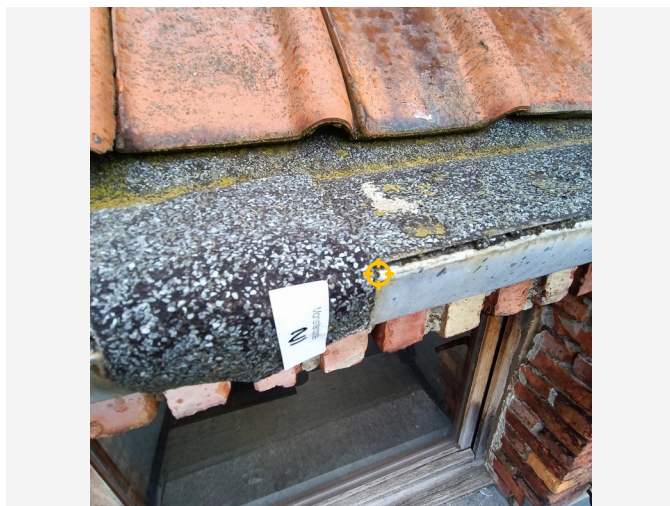
Geen asbest

#	Type	Referentie	Resultaat
20.1	Puntmonster	2	Geen asbest
