Asbestinventarisatetest

Dokter Persoonslaan 37, 2830 Willebroek

Attestnummer : 20230329-000335.000

Niet-asbestveilig

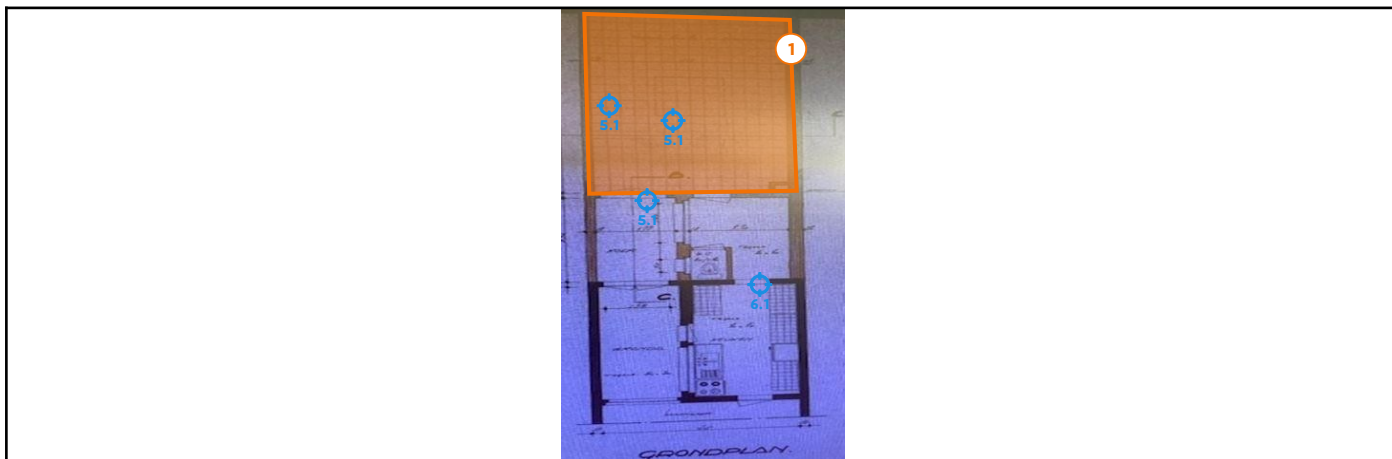
Plan 1.1: persoon 1

| Beschrijving | Type | Actie |
|---|---|---|
| 1. Leien dak huis | Asbestmateriaal | Verwijderen |

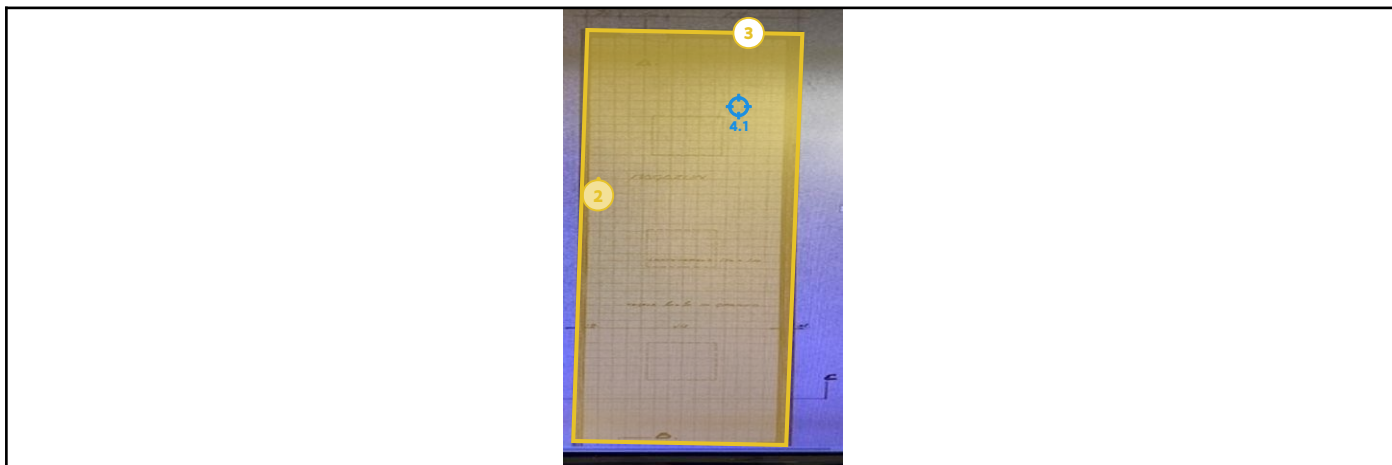
Plan 1.2: persoon 2

| Beschrijving | Type | Actie |
|---|---|---|
| 2. Asbestcement schouwbus | Asbestmateriaal | Zorgvuldig beheren |
| 3. Roofing plat dak | Asbestmateriaal | Zorgvuldig beheren |

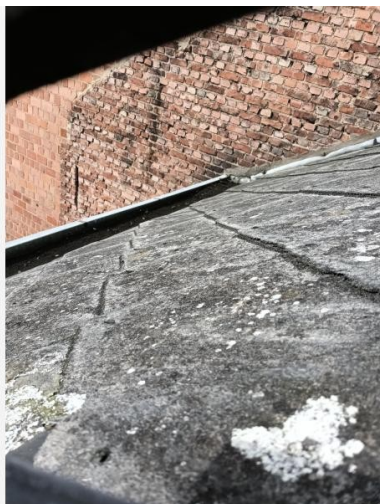
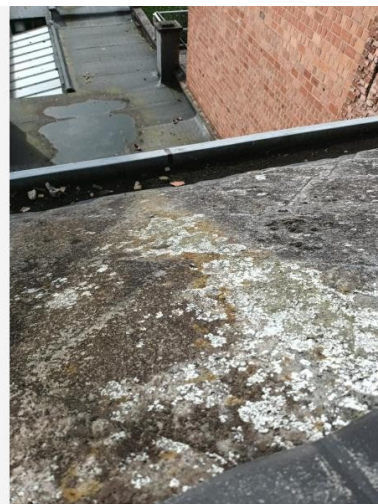
| Fiche 1: Leien dak huis..... | 10 |

Verwijderen

| Eindbeoordeling materiaalrisico | Laag materiaalrisico en/of verlaagde kans op vezelvrijgave |

| Toestand van het materiaal | Licht beschadigd, licht verweerd. Intact materiaal type Pical – asbestboard of categorie III 'gebondenheid' |

| Beschrijving | Leien dak huis |
| Asbestmateriaal | Dak- en gevelbekleding - Lei, shingle |
| Hoeveelheid (oppervlakte - aantal) | <ul style="list-style-type: none"> 40,00 m² - 1 stuk |

Het asbestmateriaal valt onder de mijlpaal van 2040.

- Zorg voor een veilig beheer. Vermijd het beschadigen van het asbestmateriaal. Controleer de toestand jaarlijks op wijzigingen.

- Eenvoudige handelingen: mag via doe-het-zelf of door werknemer(s) met opleidingsattest eenvoudige handelingen dragen van de nodige beschermingsmiddelen (mondmasker ffp3, handschoenen, tyvec)

Indien mogelijk de ondervloer afdekken , golfplaten voorzichtig verwijderen, extra fixeren, niet breken , niet gooien, onmiddellijk verpakken of voorzichtig in container met asbestbag plaatsen

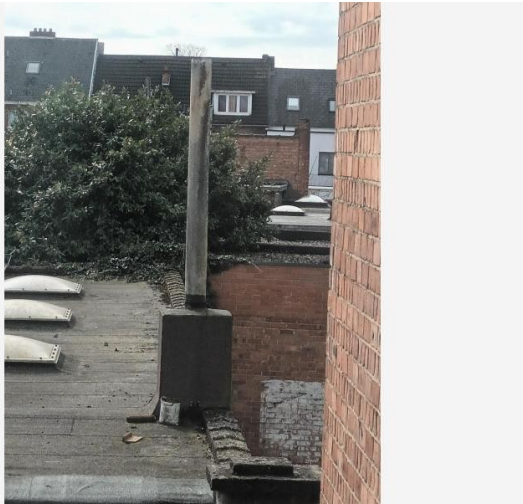
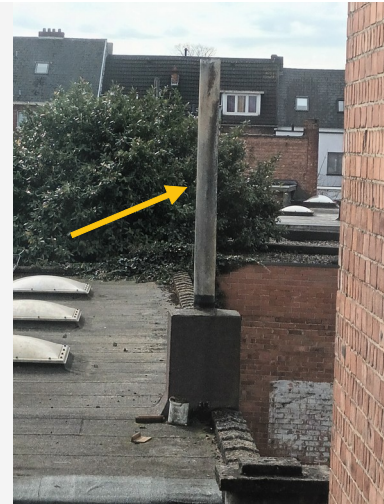
| Fiche 2: Asbestcement schouwbuïs..... | 13 |

Zorgvuldig beheren

| Eindbeoordeling materiaalrisico | Laag materiaalrisico en/of verlaagde kans op vezelvrijgave |

| Toestand van het materiaal | Licht beschadigd, licht verweerd. Intact materiaal type Pical – asbestboard of categorie III 'gebondenheid' |

| Beschrijving | Asbestcement schouwbus |
| Asbestmateriaal | Buis, koker, leiding, pijp, doorvoer |
| Hoeveelheid (lengte - omtrek - dikte - aantal) | <ul style="list-style-type: none">2,00 m - 40,00 cm - 1,99 cm - 1 stuk |

- Zorg voor een veilig beheer. Vermijd het beschadigen van het asbestmateriaal. Controleer de toestand jaarlijks op wijzigingen.

- Eenvoudige handelingen: mag via doe-het-zelf of door werknemer(s) met opleidingsattest eenvoudige handelingen
EH doe-het-zelf , of opgeleid personeel

De bus kan voorzichtig losgebeiteld worden , extra bevochtigen om stof te voorkomen + dragen van de nodige beschermingsmiddelen (mondmasker ffp3, handschoenen, tyvec) Bij de gemeente/containerpark afsluitzakken halen om dubbel in te pakken en af te voeren naar het containerpark als hechtgebonden asbestafval.

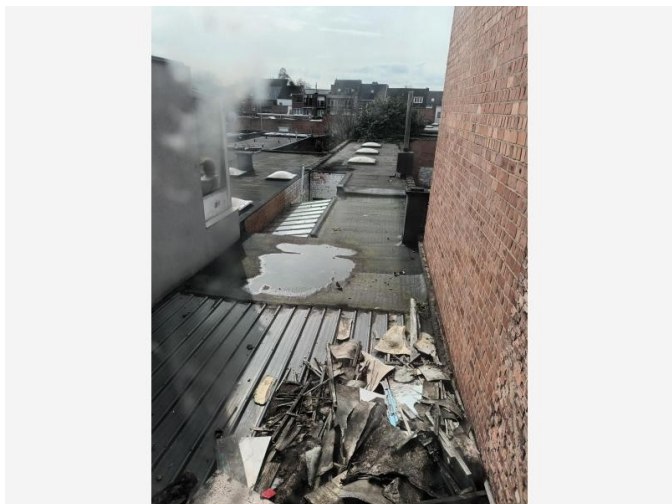
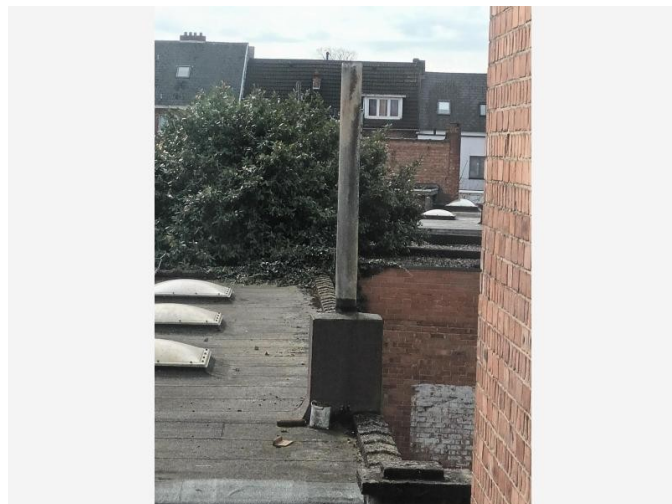
| Fiche 3: Roofing plat dak..... | 16 |

Zorgvuldig beheren

| Eindbeoordeling materiaalrisico | Laag materiaalrisico en/of verlaagde kans op vezelvrijgave |

| Toestand van het materiaal | Licht beschadigd, licht verweerd. Intact materiaal type Pical – asbestboard of categorie III 'gebondenheid' |

| Beschrijving | Roofing plat dak |
| Asbestmateriaal | Dak- en gevelbekleding - Roofing |
| Hoeveelheid (oppervlakte - aantal) | • 120,00 m ² - 1 stuk |

| Opmerking | In het inspectieprotocol is een monstername van roofing verplicht om dit te identificeren als niet-asbesthoudend. Een monstername is echter niet mogelijk wegens kans op lekkage. De toepassing wordt als asbestverdacht beschouwd. |

- Zorg voor een veilig beheer. Vermijd het beschadigen van het asbestmateriaal. Controleer de toestand jaarlijks op wijzigingen.

- Eenvoudige handelingen: mag via doe-het-zelf of door werknemer(s) met opleidingsattest eenvoudige handelingen
EH opgeleid personeel (dakwerker met 8u basisopleiding asbest) , Roofing is gelijmd/gebrand.

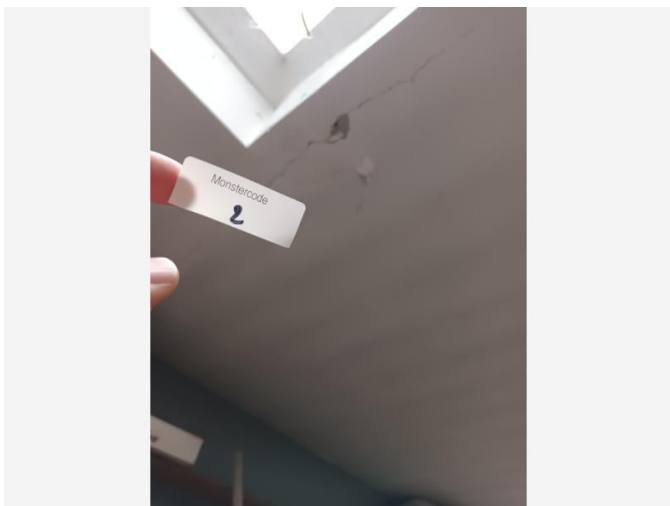
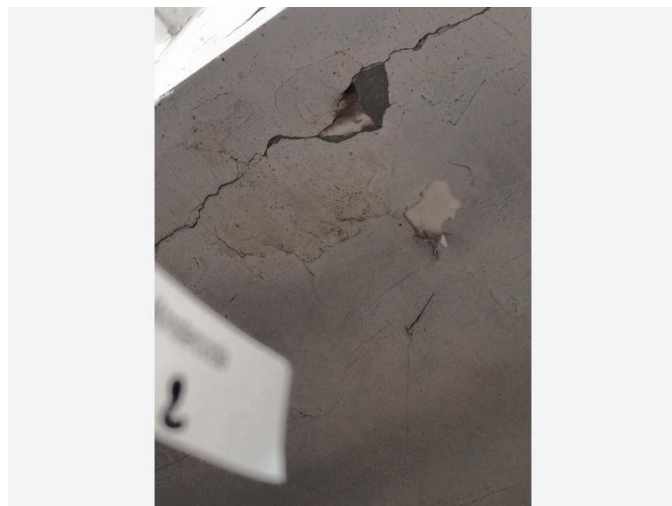
| Fiche 4: Pleisterwerk plafond..... | 20 |

Geen asbest

| # | Type | Referentie | Resultaat |
|---|---|---|---|
| 4.1 | Mengmonster | 002 | Geen asbest |

| Beschrijving | Pleisterwerk plafond |

| Opmerking | Voornameijk gyproc. |

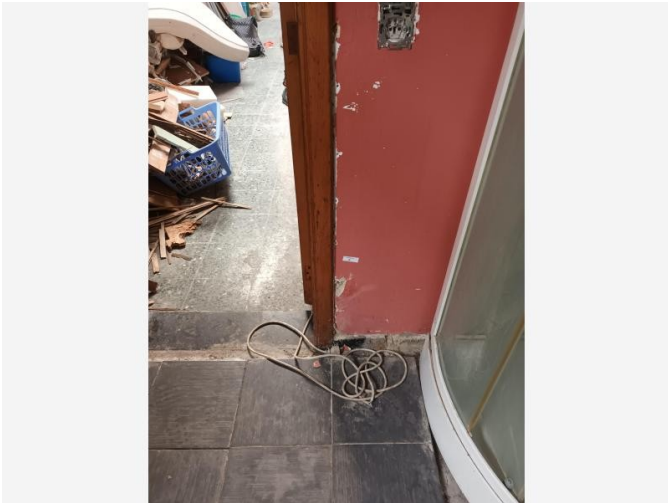
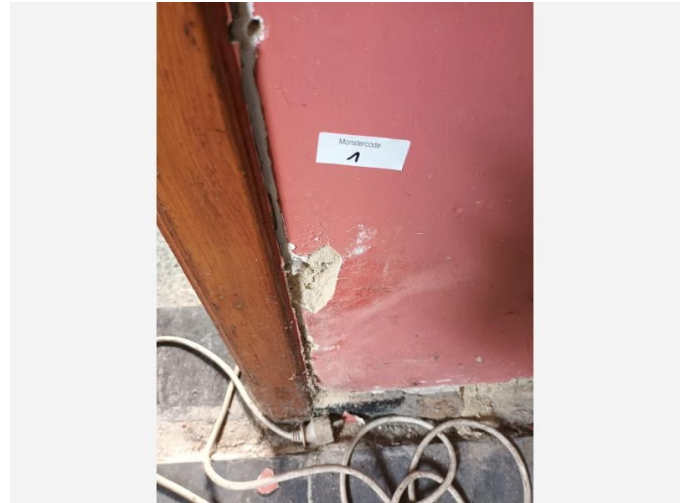
| Fiche 5: Pleisterwerk muren..... | 22 |

Geen asbest

| # | Type | Referentie | Resultaat |
|---|---|---|---|
| 5.1 | Mengmonster | 001 | Geen asbest |

| Beschrijving | Pleisterwerk muren |

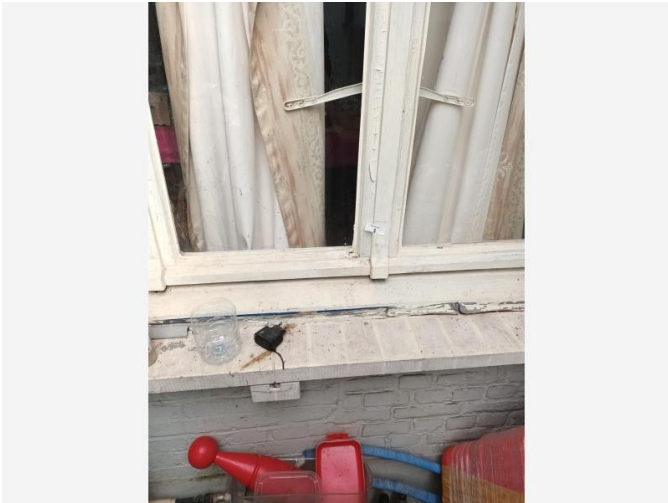
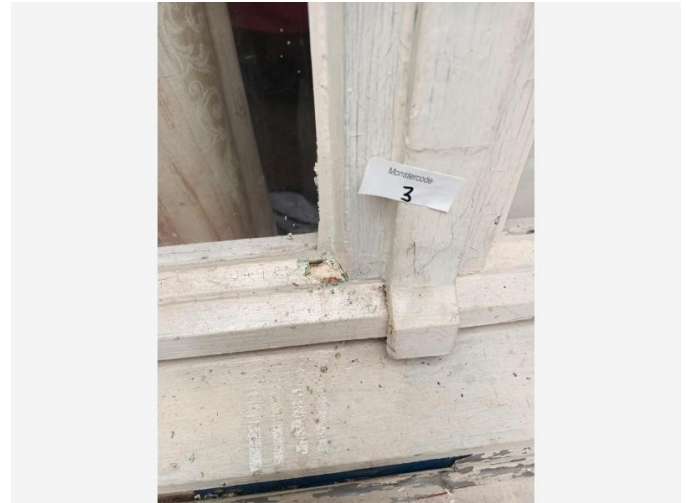
Fiche 6: Stopverf raam

Geen asbest

| # | Type | Referentie | Resultaat |
|---|---|---|---|
| 6.1 | Puntmonster | 003 | Geen asbest |

| Beschrijving | Stopverf raam |
