Asbestinventarisatetest

Walemstraat 99, 2860 Sint-Katelijne-Waver

Attestnummer : 20241001-000315.000

Uitgegeven op : 01.10.2024

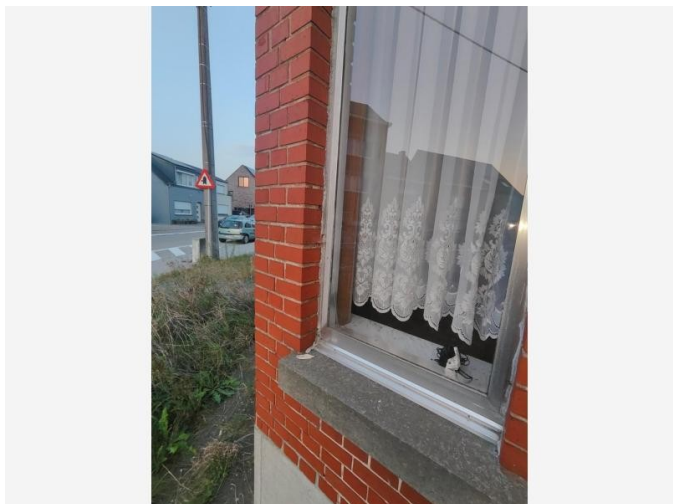
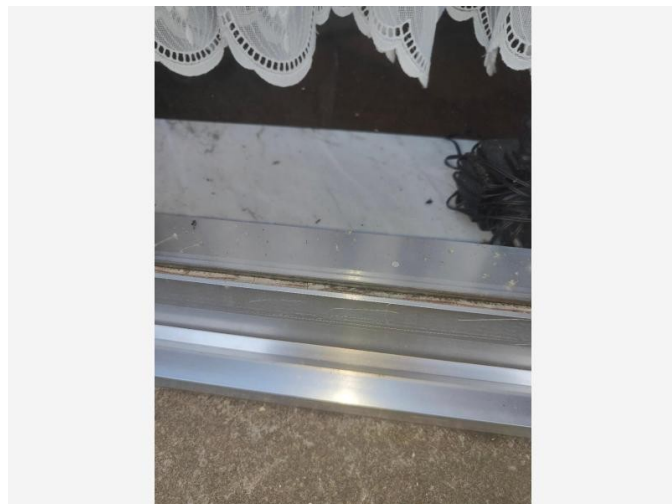
Eindbeoordeling materiaalrisico	Hoog materiaalrisico en/of hoge kans op vezelvrijgave
---------------------------------	---

Gebondenheid	Categorie 1: hechtgebonden in oorsprong
Asbestsoort (vezeltype)	Amfibool aanwezig, uitgezonderd crocidoliet
Asbestconcentratie	Laag (< 50%)
Afschermingsgraad van het gehele materiaal	Geheel of deels vrij aan de buitenlucht
Toestand van het materiaal	Zwaar beschadigd, zwaar verweerd

Beschrijving	Mastiek raam
Omgeving	Grenst aan binnen- en buitenlucht
Primaire drager	Dakopening (raam, ...)
Asbestmateriaal	In-situ afwerkingslagen - Pasta, stopverf, voegsel, stopsel, vulsel, mastiek, katten, ...
Bindmiddel van asbestmateriaal	Kitten, mastiek, pasta
Gebondenheid op basis van bindmiddel	Hecht
Hoeveelheid (gewicht - aantal)	<ul style="list-style-type: none">• 1,00 kg - 1 stuk
Totaal gewicht	1,00 kg
Eenvoudig bereikbaar	Ja
Bevestigingswijze	<ul style="list-style-type: none">• Verlijmd, ingegoten, versmeerd
Identificatiemethode	Vaststelling zonder monsternamen
Destructieve handeling voor identificatie	Nee

Dringend verwijderen

- Zorg voor een veilig beheer. Vermijd het beschadigen van het asbestmateriaal. Controleer de toestand jaarlijks op wijzigingen.

- Eenvoudige handelingen: mag via doe-het-zelf of door werknemer(s) met opleidingsattest eenvoudige handelingen
Draag steeds nodige persoonlijke beschermingsmiddelen en een masker type p3. U kan het ook verwijderen met behulp van een stofzuiger die specifiek asbestdeeltjes kan filteren. Het wordt wel aangeraden om dit over te laten aan een erkende verwijderaar.

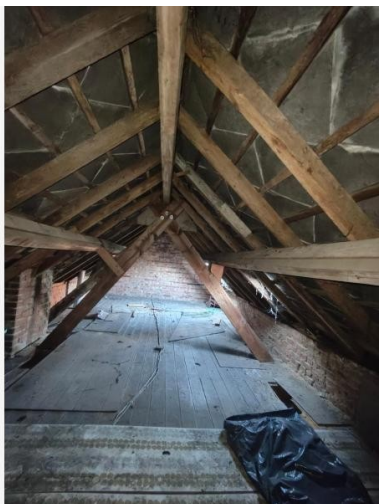
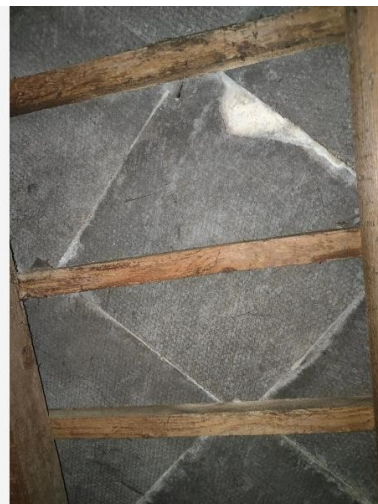
Eindbeoordeling materiaalrisico	Hoog materiaalrisico en/of hoge kans op vezelvrijgave
---------------------------------	---

Gebondenheid	Categorie 1: hechtgebonden in oorsprong
Asbestsoort (vezeltype)	Crocidoliet aanwezig
Asbestconcentratie	Laag (< 50%)
Afschermingsgraad van het gehele materiaal	Geheel of deels (ook) vrij aan binnenluchtstromen
Toestand van het materiaal	Zwaar beschadigd, zwaar verweerd

Beschrijving	Dakleien/boeiborden
Omgeving	Grenst aan binnen- en buitenlucht
Primaire drager	Schuin dak
Asbestmateriaal	Dak- en gevelbekleding - Lei, shingle
Bindmiddel van asbestmateriaal	Cement
Gebondenheid op basis van bindmiddel	Hecht
Hoeveelheid (oppervlakte - aantal)	<ul style="list-style-type: none">• 50,00 m² - 1 stuk
Totale oppervlakte	50,00 m ²
Eenvoudig bereikbaar	Ja
Bevestigingswijze	<ul style="list-style-type: none">• Onbekend
Identificatiemethode	Vaststelling zonder monstername
Destructieve handeling voor identificatie	Nee

Dringend verwijderen

- Zorg voor een veilig beheer. Vermijd het beschadigen van het asbestmateriaal. Controleer de toestand jaarlijks op wijzigingen.

- Eenvoudige handelingen: mag via doe-het-zelf of door werknemer(s) met opleidingsattest eenvoudige handelingen
Bij zelf doen: draag een p3 masker en een beschermoverall type 5/6 en breng nadien de toepassing naar een erkend inzamelpunt.

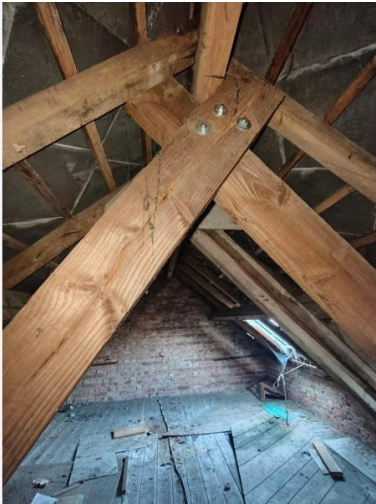
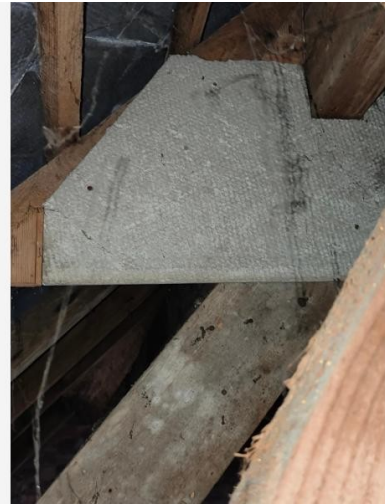
Eindbeoordeling materiaalrisico	Hoog materiaalrisico en/of hoge kans op vezelvrijgave
---------------------------------	---

Gebondenheid	Categorie 1: hechtgebonden in oorsprong
Asbestsoort (vezeltype)	Crocidoliet aanwezig
Asbestconcentratie	Laag (< 50%)
Afschermingsgraad van het gehele materiaal	Geheel of deels (ook) vrij aan binnenluchtstromen
Toestand van het materiaal	Zwaar beschadigd, zwaar verweerd

Beschrijving	Cementplaat
Omgeving	Binnen
Primaire drager	Fundering-draagstructuur (horizontaal, verticaal)
Asbestmateriaal	Dak- en gevelbekleding - Plaat
Bindmiddel van asbestmateriaal	Cement
Gebondenheid op basis van bindmiddel	Hecht
Hoeveelheid (oppervlakte - dikte - aantal)	• 1,00 m ² - 3,00 cm - 1 stuk
Totaal volume	0,03 m ³
Eenvoudig bereikbaar	Ja
Bevestigingswijze	• Geklemd
Identificatiemethode	Vaststelling zonder monstername
Destructieve handeling voor identificatie	Nee

Dringend verwijderen

- Verwijder dit asbestmateriaal zo snel mogelijk. Volg de toestand goed op.

- Eenvoudige handelingen: enkel door erkend asbestverwijderaars
Gezien de staat van de plaat en dus verhoogde kans op vezelemissie enkel laten doen door erkende asbestverwijderaars.

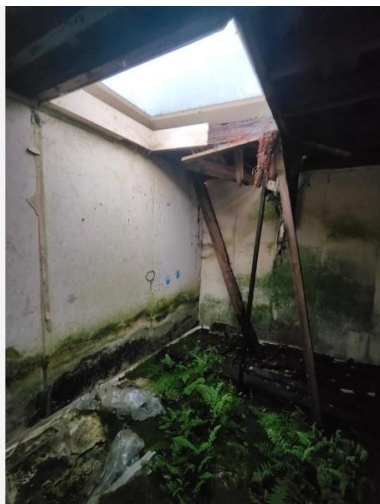
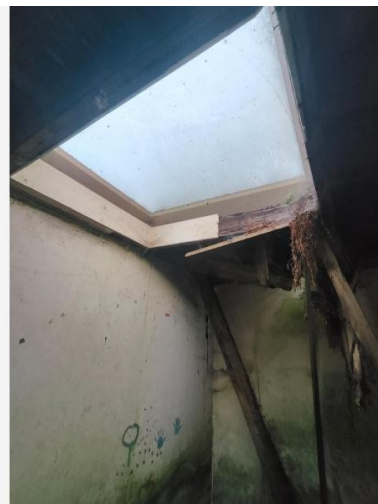
Eindbeoordeling materiaalrisico	Hoog materiaalrisico en/of hoge kans op vezelvrijgave
---------------------------------	---

Gebondenheid	Categorie 2: niet-hechtgebonden met matrix
Asbestsoort (vezeltype)	Crocidoliet aanwezig
Asbestconcentratie	Hoog ($\geq 50\%$)
Afschermingsgraad van het gehele materiaal	Geheel of deels (ook) vrij aan binnenluchtstromen
Toestand van het materiaal	Zwaar beschadigd, zwaar verweerd

Beschrijving	Platen bijgebouw
Omgeving	Binnen
Primaire drager	Binnenwand
Asbestmateriaal	Plaat, paneel, tablet - Calciumsilicaat (type Pical, type Promatect)
Bindmiddel van asbestmateriaal	Calciumsilicaat
Gebondenheid op basis van bindmiddel	Niet-hechtgebonden
Hoeveelheid (oppervlakte - dikte - aantal)	• 50,00 m ² - 2,00 cm - 1 stuk
Totaal volume	1,00 m ³
Eenvoudig bereikbaar	Ja
Bevestigingswijze	• Onbekend
Identificatiemethode	Vaststelling zonder monstername Motivatie: Groot risico op structurele gevolgschade (lekschade, werking installatie,...)
Destructieve handeling voor identificatie	Nee

Dringend verwijderen

- Zorg voor een veilig beheer. Vermijd het beschadigen van het asbestmateriaal. Controleer de toestand jaarlijks op wijzigingen.
- Voer extra staalname(s) uit

- Hermetische zone (erkend asbestverwijderaar)
Gezien de staat van de toepassing enkel laten verwijderen door erkende asbestverwijderaar.

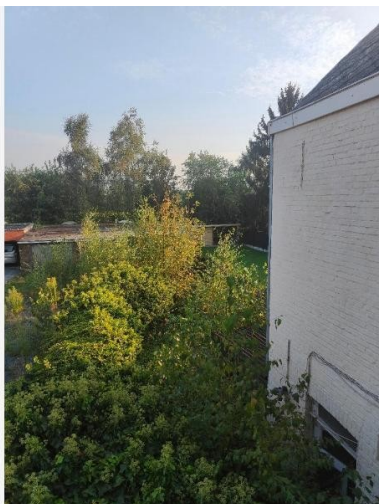
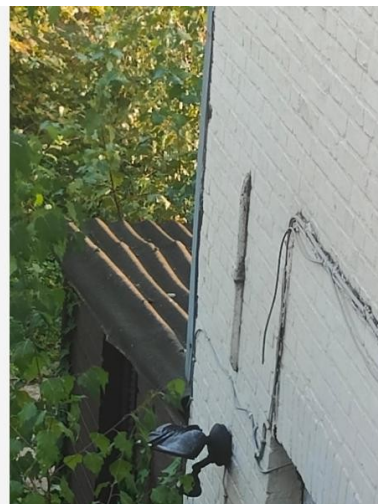
Eindbeoordeling materiaalrisico	Verhoogd materiaalrisico en/of verhoogde kans op vezelvrijgave
---------------------------------	--

Gebondenheid	Categorie 1: hechtgebonden in oorsprong
Asbestsoort (vezeltype)	Alleen chrysotiel
Asbestconcentratie	Laag (< 50%)
Afschermingsgraad van het gehele materiaal	Geheel of deels (ook) vrij aan binnenluchtstromen
Toestand van het materiaal	Matig beschadigd, matig verweerd

#	Type	Referentie	Resultaat
5.1	Puntmonster	MM06	Chrysotiel

Beschrijving	Golfplaat bitumen
Omgeving	Buiten
Primaire drager	Plat dak
Asbestmateriaal	Dak- en gevelbekleding - Golfplaat
Bindmiddel van asbestmateriaal	Bitumen (roofing, teer, asfalt)
Gebondenheid op basis van bindmiddel	Hecht
Hoeveelheid (oppervlakte - aantal)	<ul style="list-style-type: none">• 10,00 m² - 1 stuk
Totale oppervlakte	10,00 m ²
Eenvoudig bereikbaar	Ja
Bevestigingswijze	<ul style="list-style-type: none">• Los (al dan niet bedekt)• Geschroefd
Identificatiemethode	Vaststelling met monsternamen
Destructieve handeling voor identificatie	Nee

Verwijderen

- Zorg voor een veilig beheer. Vermijd het beschadigen van het asbestmateriaal. Controleer de toestand jaarlijks op wijzigingen.

- Eenvoudige handelingen: mag via doe-het-zelf of door werknemer(s) met opleidingsattest eenvoudige handelingen
Bij zelf doen: draag een p3 masker en een beschermoverall type 5/6 en breng nadien de golfplaten naar een erkend inzamelpunt.

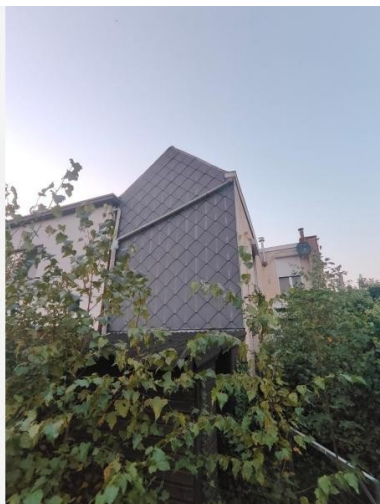
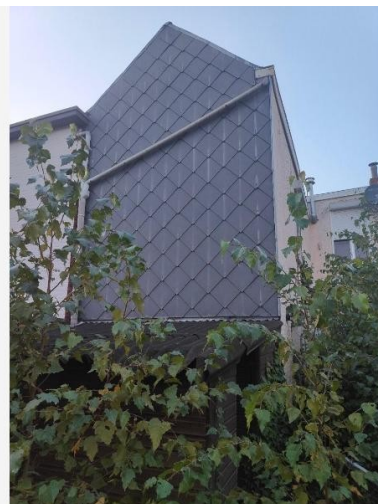
Eindbeoordeling materiaalrisico	Verhoogd materiaalrisico en/of verhoogde kans op vezelvrijgave
---------------------------------	--

Gebondenheid	Categorie 1: hechtgebonden in oorsprong
Asbestsoort (vezeltype)	Crocidoliet aanwezig
Asbestconcentratie	Laag (< 50%)
Afschermingsgraad van het gehele materiaal	Geheel of deels vrij aan de buitenlucht
Toestand van het materiaal	Matig beschadigd, matig verweerd

Beschrijving	Gevelleien
Omgeving	Buiten
Primaire drager	Wand buitenschil
Asbestmateriaal	Dak- en gevelbekleding - Lei, shingle
Bindmiddel van asbestmateriaal	Cement
Gebondenheid op basis van bindmiddel	Hecht
Hoeveelheid (oppervlakte - aantal)	<ul style="list-style-type: none">• 50,00 m² - 1 stuk
Totale oppervlakte	50,00 m ²
Eenvoudig bereikbaar	Ja
Bevestigingswijze	<ul style="list-style-type: none">• Onbekend
Identificatiemethode	Vaststelling zonder monstername
Destructieve handeling voor identificatie	Nee

[Verwijderen](#)

- Zorg voor een veilig beheer. Vermijd het beschadigen van het asbestmateriaal. Controleer de toestand jaarlijks op wijzigingen.

- Eenvoudige handelingen: mag via doe-het-zelf of door werknemer(s) met opleidingsattest eenvoudige handelingen
Bij zelf doen: draag een p3 masker en een beschermoverall type 5/6 en breng nadien de toepassing naar een erkend inzamelpunt.

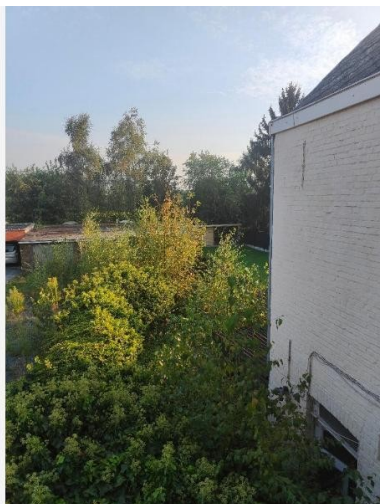
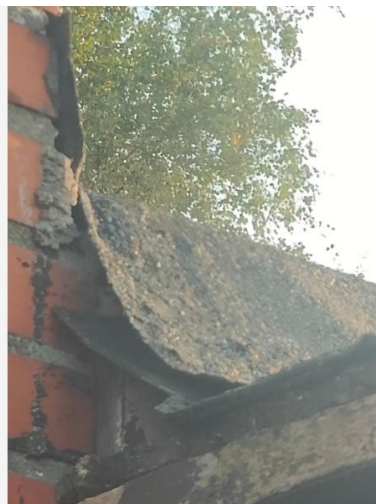
Eindbeoordeling materiaalrisico	Verhoogd materiaalrisico en/of verhoogde kans op vezelvrijgave
---------------------------------	--

Gebondenheid	Categorie 1: hechtgebonden in oorsprong
Asbestsoort (vezeltype)	Crocidoliet aanwezig
Asbestconcentratie	Laag (< 50%)
Afschermingsgraad van het gehele materiaal	Geheel of deels vrij aan de buitenlucht
Toestand van het materiaal	Matig beschadigd, matig verweerd

Beschrijving	Roofing bijgebouw
Omgeving	Buiten
Primaire drager	Plat dak
Asbestmateriaal	Dak- en gevelbekleding - Roofing
Bindmiddel van asbestmateriaal	Bitumen (roofing, teer, asfalt)
Gebondenheid op basis van bindmiddel	Hecht
Hoeveelheid (oppervlakte - aantal)	<ul style="list-style-type: none">• 50,00 m² - 1 stuk
Totale oppervlakte	50,00 m ²
Eenvoudig bereikbaar	Ja
Bevestigingswijze	<ul style="list-style-type: none">• Verlijmd, ingegoten, versmeerd
Identificatiemethode	Vaststelling zonder monstername Motivatie: Groot risico op structurele gevolgschade (lekschade, werking installatie,...)
Destructieve handeling voor identificatie	Nee

Verwijderen

- Zorg voor een veilig beheer. Vermijd het beschadigen van het asbestmateriaal. Controleer de toestand jaarlijks op wijzigingen.
- Zorg voor een veilig beheer en verwijder dit asbestmateriaal wanneer het bij werken eenvoudig bereikbaar wordt. Controleer de toestand jaarlijks op wijzigingen.

- Eenvoudige handelingen: enkel door erkend asbestverwijderaar
Indien de verwijdering kan gebeuren zonder verdere beschadiging aan de toepassing kan dit gedaan worden door een werknemer met opleidingsattest eenvoudige handelingen.

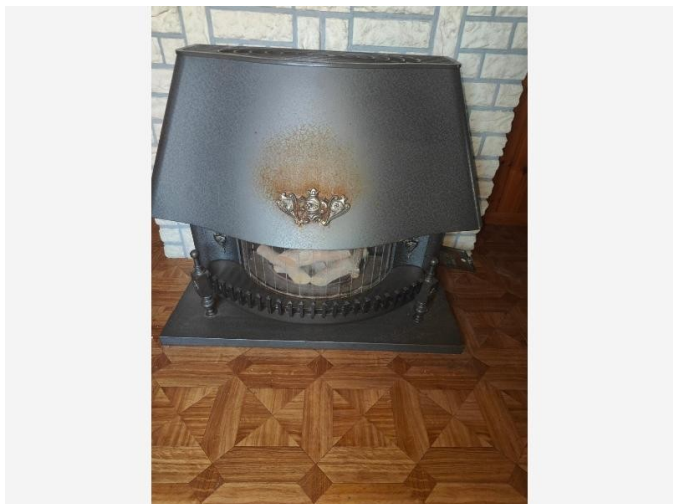
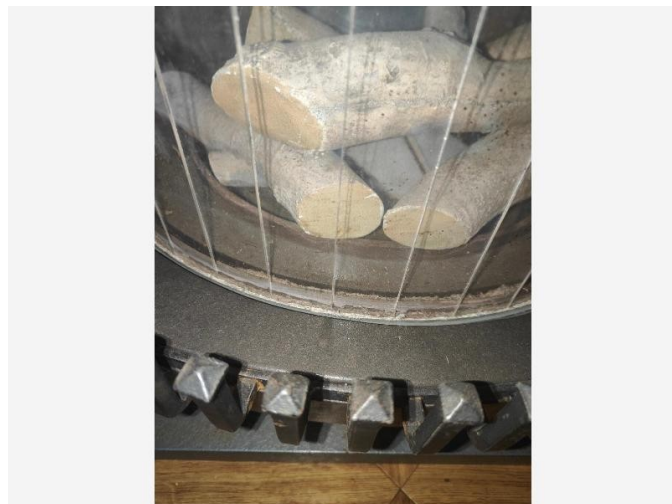
Eindbeoordeling materiaalrisico	Verhoogd materiaalrisico en/of verhoogde kans op vezelvrijgave
---------------------------------	--

Gebondenheid	Categorie 3: niet-hechtgebonden met weinig of geen matrix
Asbestsoort (vezeltype)	Alleen chrysotiel
Asbestconcentratie	Hoog ($\geq 50\%$)
Afschermingsgraad van het gehele materiaal	Geheel of deels (ook) vrij aan de binnenlucht
Toestand van het materiaal	Licht beschadigd, licht verweerd. Intact calciumsilicaatmateriaal of categorie III 'gebondenheid'

Beschrijving	Kachelkoord
Omgeving	Binnen
Primaire drager	Ruimteverwarming
Asbestmateriaal	Koord, lint, band, strip
Bindmiddel van asbestmateriaal	Weinig of geen bindmiddel (textiel, bevloeking, ...)
Gebondenheid op basis van bindmiddel	Niet-hechtgebonden
Hoeveelheid (lengte - omtrek - aantal)	<ul style="list-style-type: none">• 1,00 m - 5,00 cm - 3 stuks
Totale oppervlakte	0,15 m ²
Eenvoudig bereikbaar	Ja
Bevestigingswijze	<ul style="list-style-type: none">• Onbekend
Identificatiemethode	Vaststelling zonder monsternamen
Destructieve handeling voor identificatie	Nee
Opmerking	Alle 3 de kachels binnen de woning bevatten hetzelfde soort verdachte koord.

Verwijderen

- Zorg voor een veilig beheer. Vermijd het beschadigen van het asbestmateriaal. Controleer de toestand jaarlijks op wijzigingen.

- Eenvoudige handelingen: mag via doe-het-zelf of door werknemer(s) met opleidingsattest eenvoudige handelingen
Mag zelf verwijderd worden indien de toestand ongewijzigd kan blijven tijdens verwijderen. Het is echter aangeraden omwille van gezondheidsredenen om de kachels in hun geheel te verwijderen.

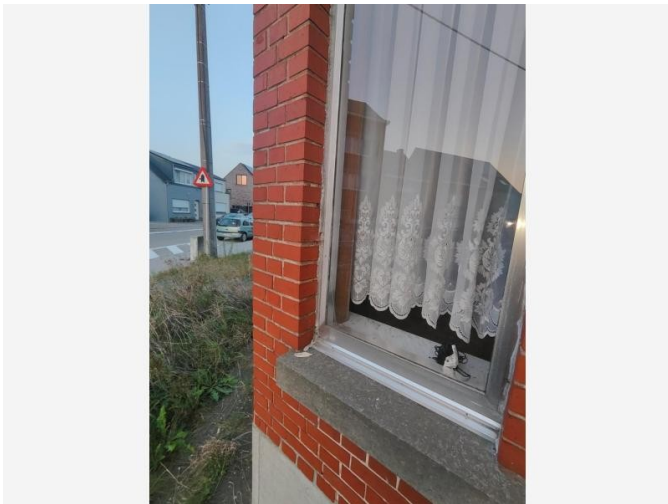
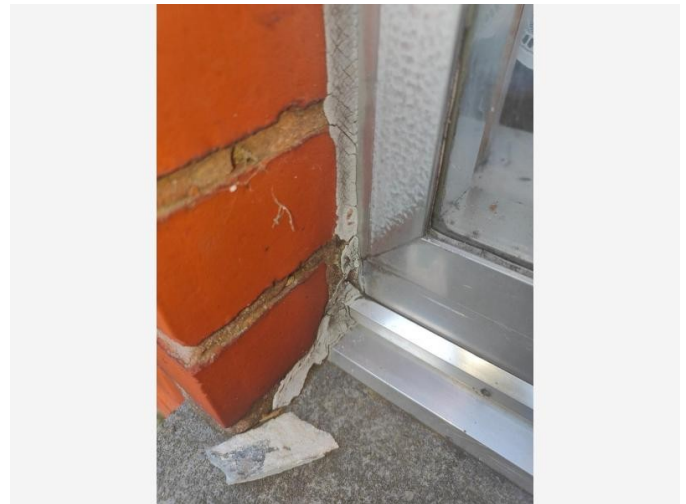
Eindbeoordeling materiaalrisico	Verhoogd materiaalrisico en/of verhoogde kans op vezelvrijgave
---------------------------------	--

Gebondenheid	Categorie 1: hechtgebonden in oorsprong
Asbestsoort (vezeltype)	Alleen chrysotiel
Asbestconcentratie	Laag (< 50%)
Afschermingsgraad van het gehele materiaal	Geheel of deels vrij aan de buitenlucht
Toestand van het materiaal	Zwaar beschadigd, zwaar verweerd

#	Type	Referentie	Resultaat
9.1	Mengmonster	MM04	Chrysotiel

Beschrijving	Mastiek
Omgeving	Buiten
Primaire drager	Dakopening (raam, ...)
Asbestmateriaal	In-situ afwerkingslagen - Pasta, stopverf, voegsel, stopsel, vulsel, mastiek, katten, ...
Bindmiddel van asbestmateriaal	Kitten, mastiek, pasta
Gebondenheid op basis van bindmiddel	Hecht
Hoeveelheid (gewicht - aantal)	<ul style="list-style-type: none">• 3,00 kg - 1 stuk
Totaal gewicht	3,00 kg
Eenvoudig bereikbaar	Ja
Bevestigingswijze	<ul style="list-style-type: none">• Verlijmd, ingegoten, versmeerd
Identificatiemethode	Vaststelling met monstername
Destructieve handeling voor identificatie	Nee

Verwijderen

- Zorg voor een veilig beheer. Vermijd het beschadigen van het asbestmateriaal. Controleer de toestand jaarlijks op wijzigingen.

- Eenvoudige handelingen: mag via doe-het-zelf of door werknemer(s) met opleidingsattest eenvoudige handelingen
Draag steeds nodige persoonlijke beschermingsmiddelen en een masker type p3. U kan het ook verwijderen met behulp van een stofzuiger die specifiek asbestdeeltjes kan filteren. Het wordt wel aangeraden om dit over te laten aan een erkende verwijderaar.

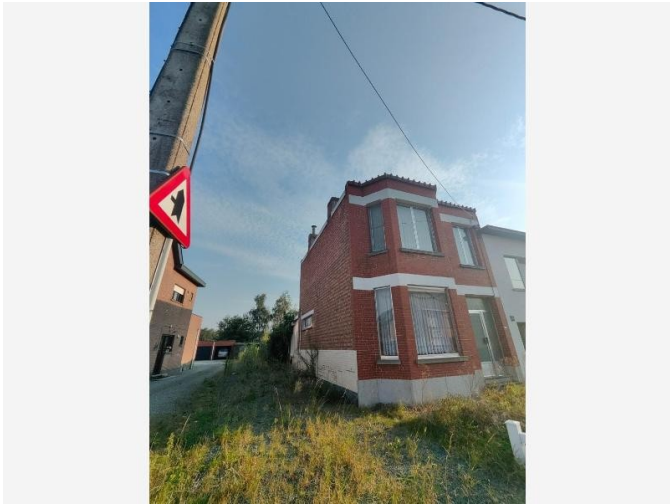
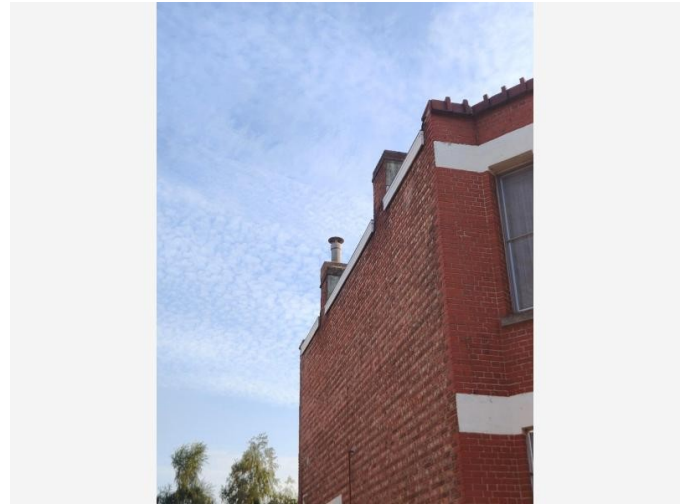
Beschrijving	Rookgaskanaal
Omgeving	Buiten
Primaire drager	Sanitaire infrastructuur en uitrusting (toe- en afvoer)
Asbestmateriaal	Rookgaskanaal
Bindmiddel van asbestmateriaal	Cement
Gebondenheid op basis van bindmiddel	Hecht
Hoeveelheid (lengte - omtrek - dikte - aantal)	<ul style="list-style-type: none">• 10,00 m - 20,00 cm - 10,00 cm - 1 stuk
Totaal volume	0,20 m ³
Eenvoudig bereikbaar	Ja
Bevestigingswijze	<ul style="list-style-type: none">• Verlijmd, ingegoten, versmeerd
Identificatiemethode	Vaststelling zonder monsternamen
Destructieve handeling voor identificatie	Nee

Verwijderen

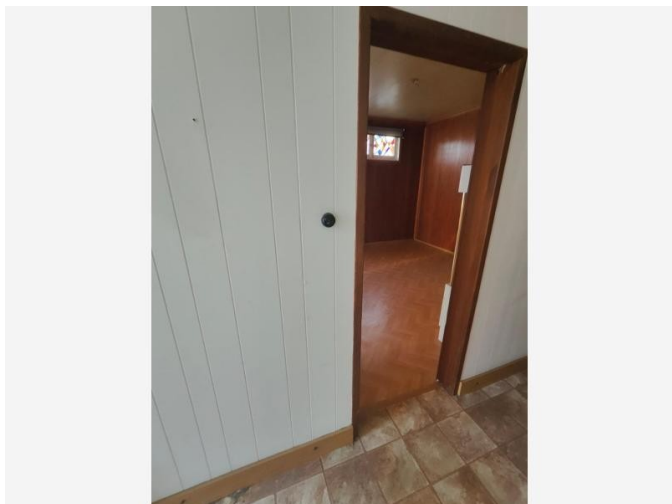
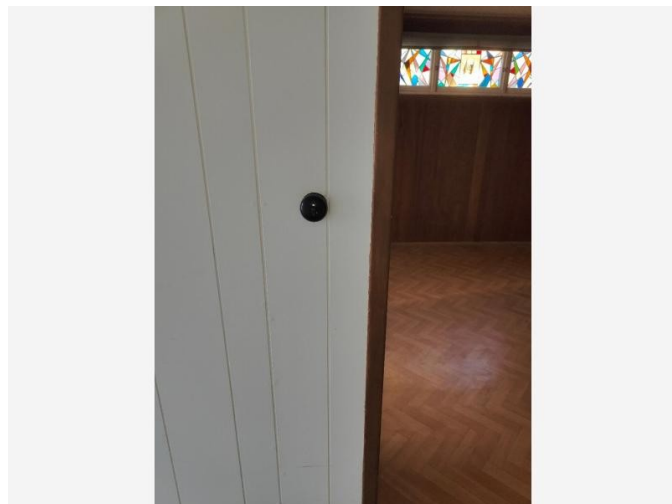
Beschrijving	Bakeliet schakelaars
Omgeving	Binnen
Primaire drager	Binnenwand
Asbestmateriaal	Plaat, paneel, tablet - Type Bakeliet
Bindmiddel van asbestmateriaal	Kunststof of -hars
Gebondenheid op basis van bindmiddel	Hecht
Hoeveelheid (oppervlakte - dikte - aantal)	• 0,10 m ² - 5,00 cm - 10 stuks
Totaal volume	0,05 m ³
Eenvoudig bereikbaar	Ja
Bevestigingswijze	• Geschroefd
Identificatiemethode	Vaststelling zonder monstername
Destructieve handeling voor identificatie	Nee
Opmerking	De bakeliet schakelaars zijn in verschillende vormen en kleuren te vinden rondom het huis.

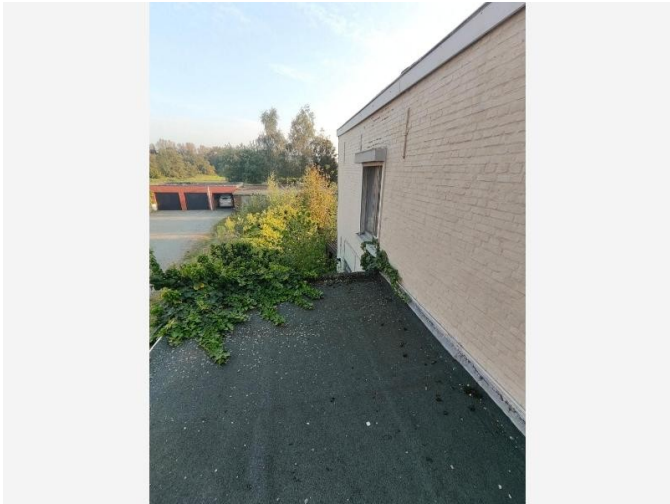
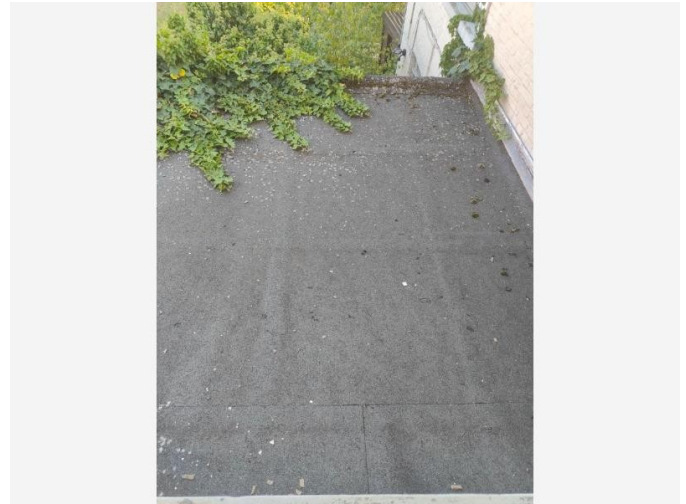
Beschrijving	Roofing
Omgeving	Buiten
Primaire drager	Plat dak
Asbestmateriaal	Dak- en gevelbekleding - Roofing
Bindmiddel van asbestmateriaal	Bitumen (roofing, teer, asfalt)
Gebondenheid op basis van bindmiddel	Hecht
Hoeveelheid (oppervlakte - aantal)	<ul style="list-style-type: none">• 15,00 m² - 1 stuk
Totale oppervlakte	15,00 m ²
Eenvoudig bereikbaar	Ja
Bevestigingswijze	<ul style="list-style-type: none">• Verlijmd, ingegoten, versmeerd
Identificatiemethode	Vaststelling zonder monstername Motivatie: Groot risico op structurele gevolgschade (lekschade, werking installatie,...)
Destructieve handeling voor identificatie	Nee
