# Asbestinventarisat attest

Erembodegem-Dorp 6, 9320 Aalst

Attestnummer : 20260131-000096.000

Uitgegeven op : 31.01.2026

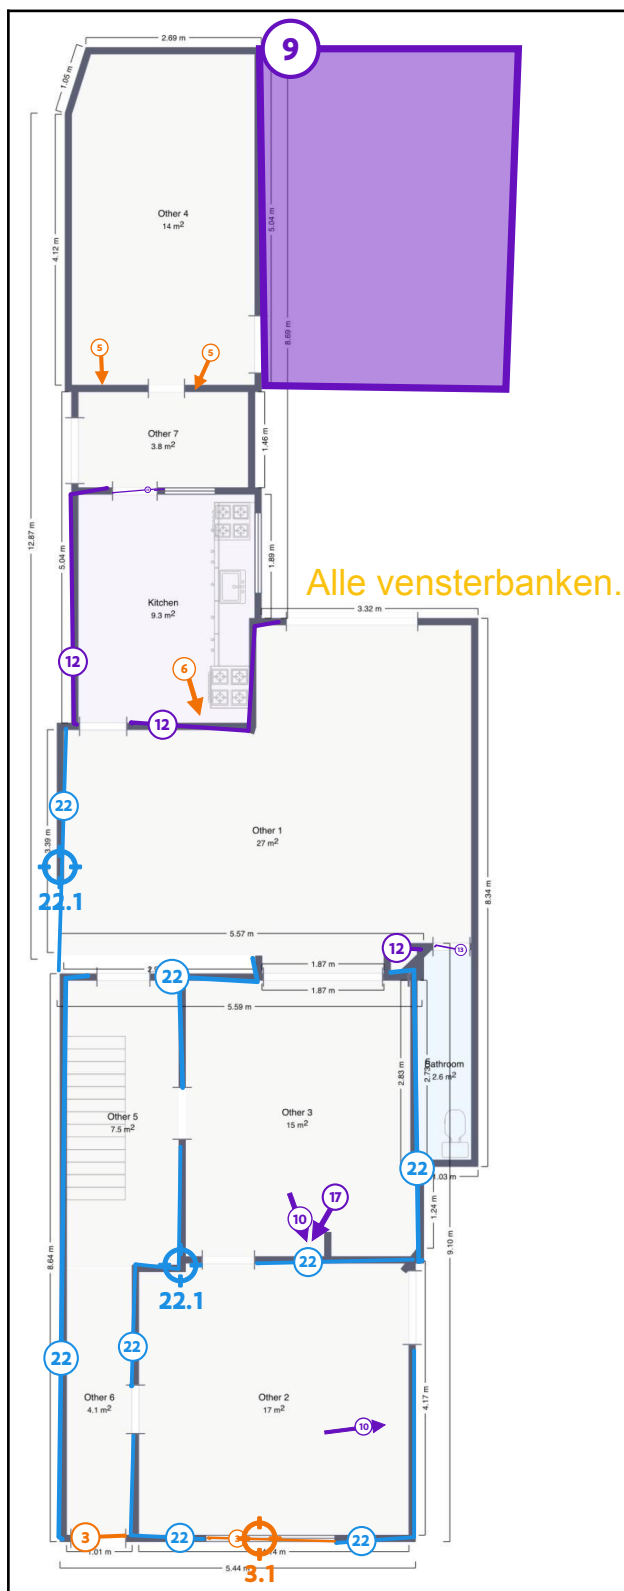
## Plan 1.1: Gelijkvloers

| 3. Mastiek | Asbestmateriaal | Verwijderen |
| 5. Bakeliet schakelaars/stopcontacten | Asbestmateriaal | Verwijderen |
| 6. Rookgaskanaal | Asbestmateriaal | Verwijderen |
| 9. Inspectie achtertuin | Beperking | - |

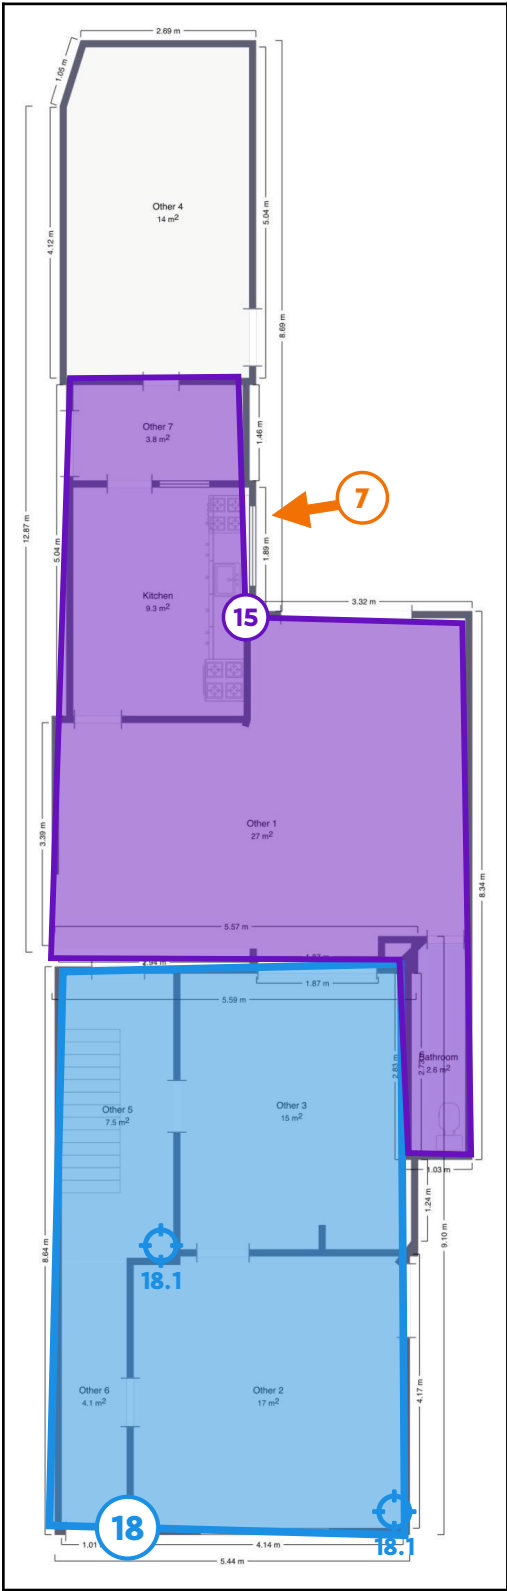
# Plan 1.3: Gelijkvloers

| 7. Schouwhoed | Asbestmateriaal | <a href="#">Verwijderen</a> |

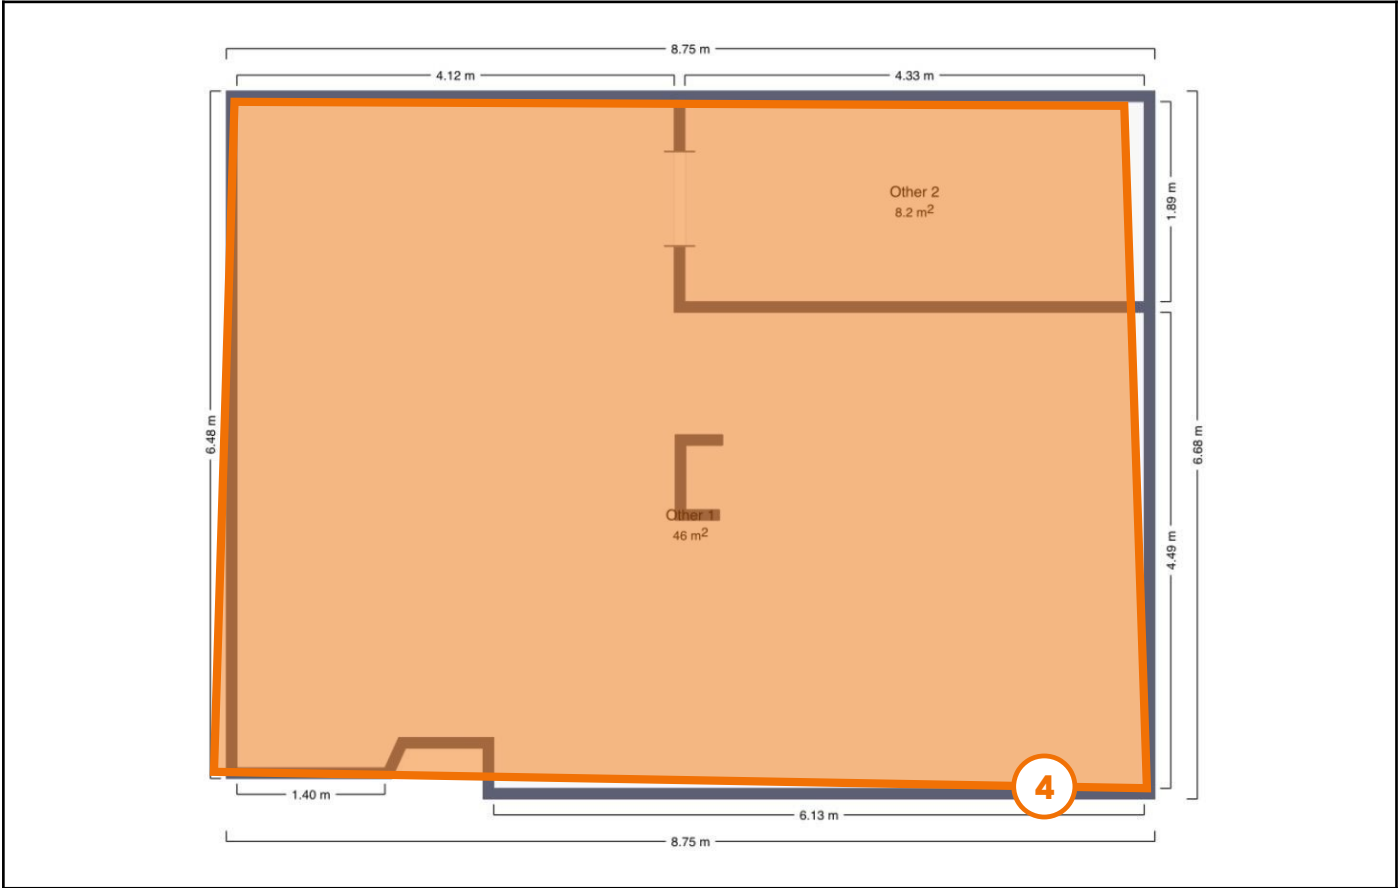
# Plan 1.7: Zolder

| Beschrijving | Type | Actie |
|---|---|---|
| 4. Dak bestaande uit leien | Asbestmateriaal | Verwijderen |

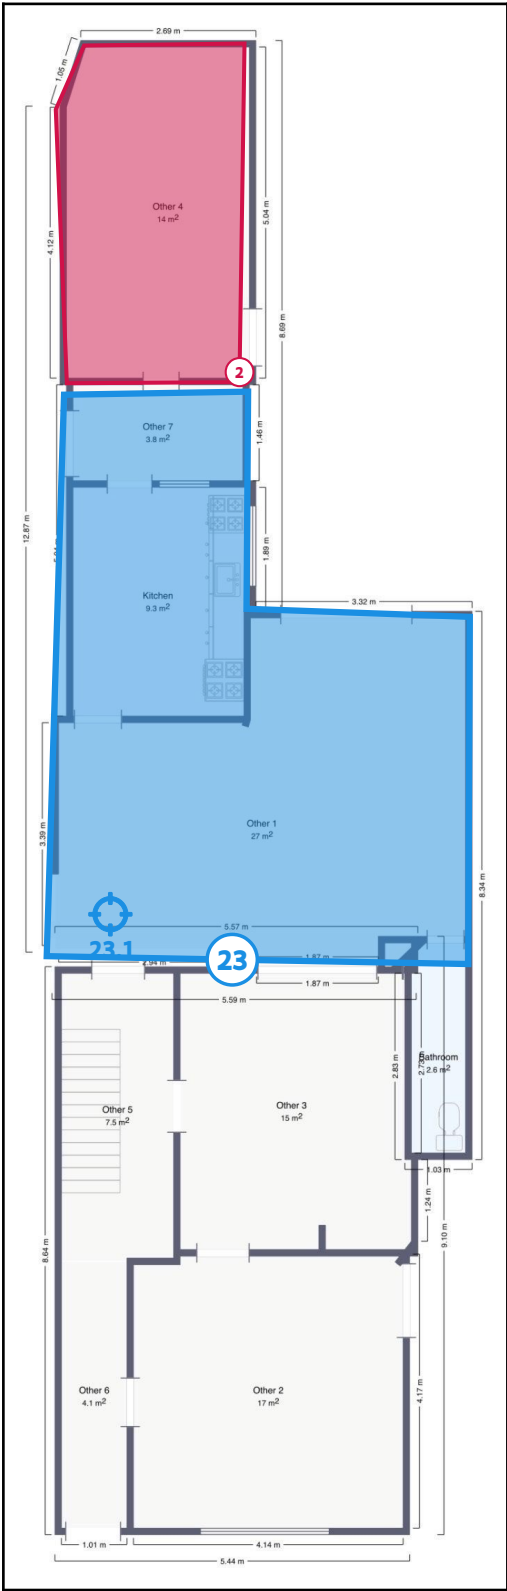
# Plan 1.8: Gelijkvloers

| 2. Dak bestaande uit golfplaten | Asbestmateriaal | Dringend verwijderen |

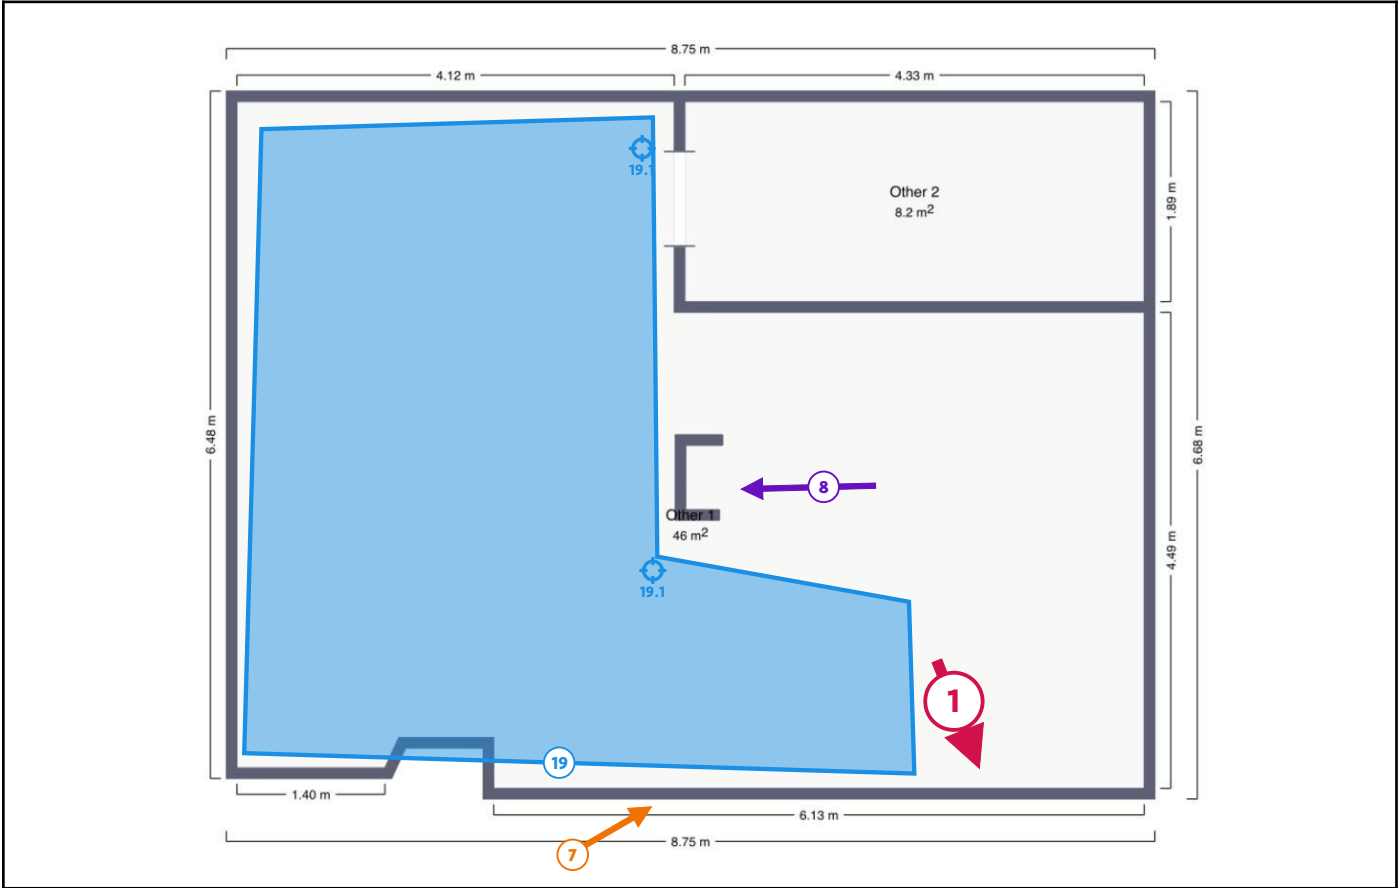
# Plan 1.10: Zolder

| Beschrijving | Type | Actie |
|---|---|---|
| 1. Afval (reserve leien) | Asbestmateriaal | Dringend verwijderen |
| 7. Schouwhoed | Asbestmateriaal | Verwijderen |
| 8. Schouw | Beperking | - |

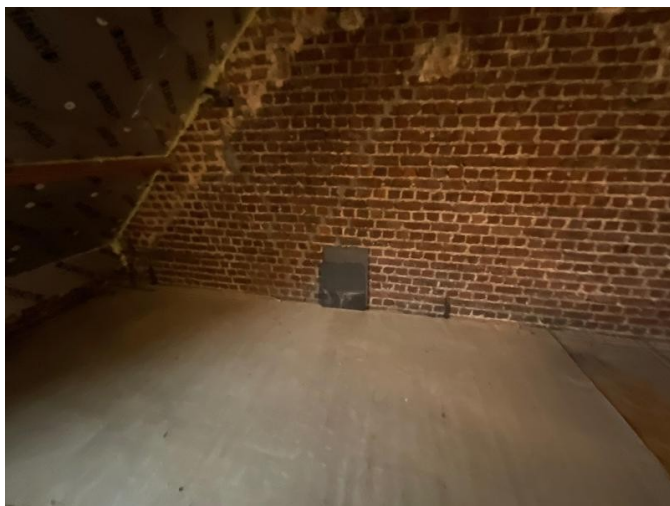
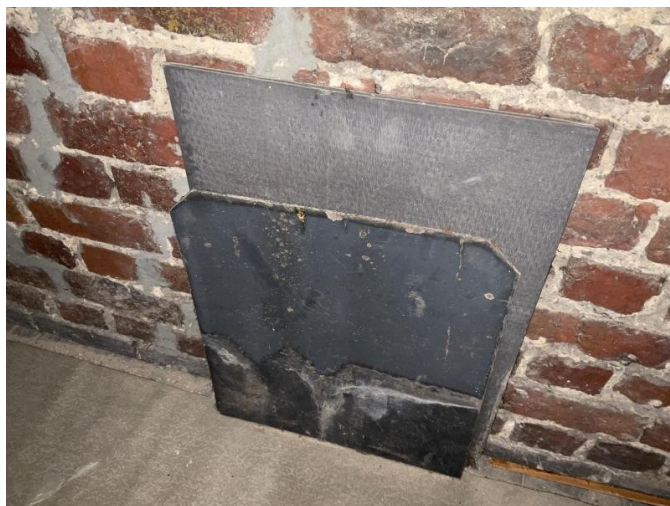
Het asbestmateriaal valt onder de mijlpaal van 2040.

**Dringend verwijderen**

| Beschrijving | Afval (reserve leien) |
| Type afvalstof | Betreft stock-voorraad of gedemonteerde asbestmaterialen |
| Asbestmaterialen | <ul style="list-style-type: none"><li>Dak- en gevelbekleding - Lei, shingle</li></ul> |

- Verwijder het asbestafval.

- Eenvoudige handelingen: mag via doe-het-zelf of door werknemer(s) met opleidingsattest eenvoudige handelingen  
Deze toepassing kan door een aannemer die over een opleidingsattest eenvoudige handelingen beschikt of door een particulier (doe-het-zelf), verwijderd worden indien er geen verhoogd risico op vrijgave van asbestvezels (max. concentratie 0,01 vezels/cm<sup>3</sup> - CODEX Art. VI.3-54) ontstaat en de toepassing voorafgaand wordt gefixeerd/bevochtigd; de individuele elementen zonder machinale werktuigen (boormachine, slijpschijf, hogedrukreiniger,...) en zonder breken of gooien een voor een losgemaakt worden; en ten slotte dubbel en luchtdicht verpakt weggevoerd worden naar een erkend afvalpunt (recyclagepark).

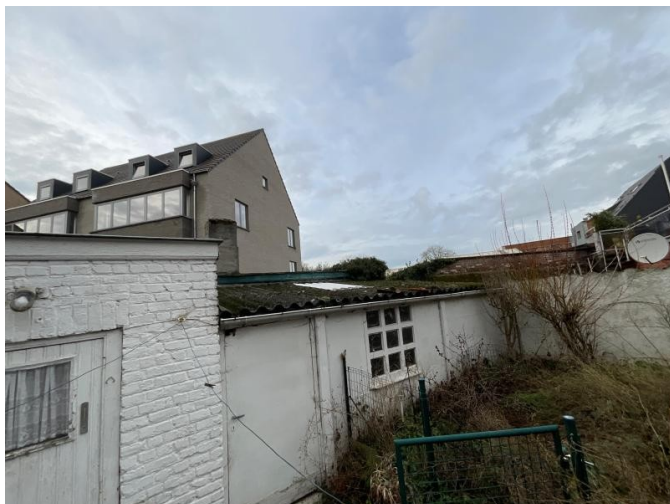
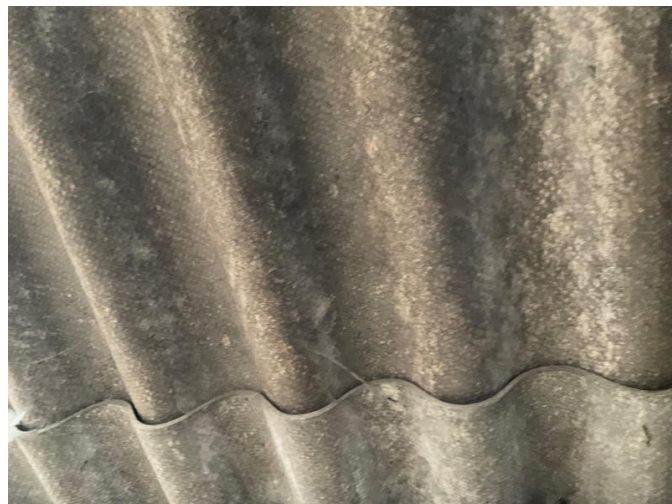
Het asbestmateriaal valt onder de mijlpaal van 2034.

**Dringend verwijderen**

- Verwijder dit asbestmateriaal zo snel mogelijk. Volg de toestand goed op.
- Hemelwater dat afspoelt van asbestcement daken of gevels kan asbestdeeltjes bevatten. Gebruik het enkel voor gesloten circuits (bv. spoelen toiletten). Reinig na het vervangen van het dak of de gevel de dakgoten en regenwaterput of -ton om asbesthoudend sediment of slib te verwijderen

- Eenvoudige handelingen: mag via doe-het-zelf of door werknemer(s) met opleidingsattest eenvoudige handelingen  
Deze toepassing kan door een aannemer die over een opleidingsattest eenvoudige handelingen beschikt of door een particulier (doe-het-zelf), verwijderd worden indien er geen verhoogd risico op vrijgave van asbestvezels (max. concentratie 0,01 vezels/cm<sup>3</sup> - CODEX Art. VI.3-54) ontstaat en de toepassing voorafgaand wordt gefixeerd/bevochtigd; de individuele elementen zonder machinale werktuigen (boormachine, slijpschijf, hogedrukreiniger,...) en zonder breken of gooien een voor een losgemaakt worden; en ten slotte dubbel en luchtdicht verpakt weggevoerd worden naar een erkend afvalpunt (recyclagepark).

- Eenvoudige handelingen: enkel door erkend asbestverwijderaar  
Deze toepassing kan enkel door een erkende asbestverwijderaar verwijderd worden omdat er hier automatisch een verhoogd risico op vrijgave van asbestvezels (max. concentratie 0,01 vezels/cm<sup>3</sup> - CODEX - Art. VI.3-54) ontstaat. (Bron: VLAREM II: 6.4.0.1 par1, par2 en par3). Een erkend asbestverwijderaar moet ingeschakeld worden voor deze toepassingen die niet (kunnen) worden verwijderd door de couveuzezakmethode, door hermetische zone of door de materialen beschreven in Vlare II, art. 6.4.0.1 par2. (Bron: Leidraad bij het Inspectieprotocol)
