Asbestinventarisatetest

Doornstraat 20, 9140 Temse

Attestnummer : 20230919-000116.000

Niet-asbestveilig

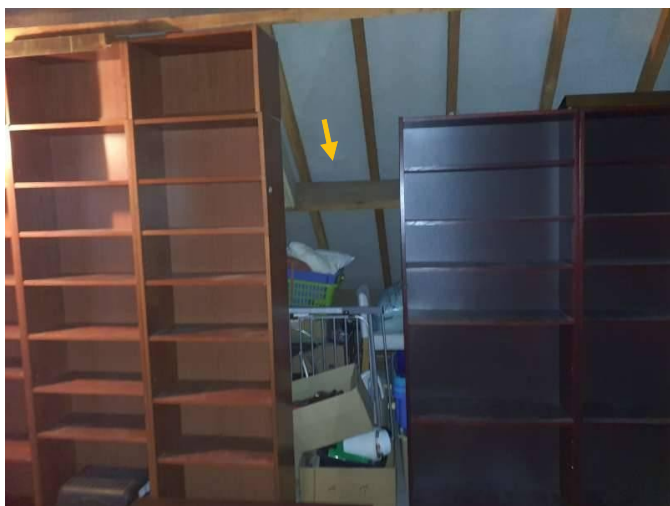
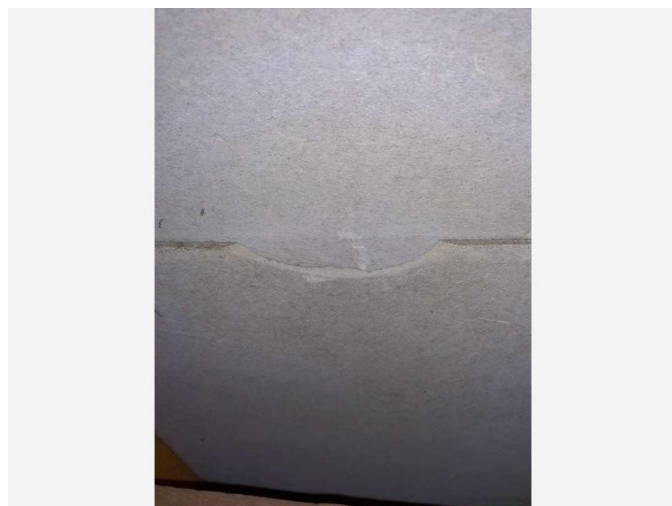
Het asbestmateriaal valt onder de mijlpaal van 2040.

Eindbeoordeling materiaalrisico	Verhoogd materiaalrisico en/of verhoogde kans op vezelvrijgave
---------------------------------	--

Gebondenheid	Categorie 1: hechtgebonden in oorsprong
Asbestsoort (vezeltype)	Crocidoliet aanwezig
Asbestconcentratie	Laag (< 50%)
Afschermingsgraad van het gehele materiaal	Geheel of deels (ook) vrij aan de binnenlucht
Toestand van het materiaal	Licht beschadigd, licht verweerd. Intact materiaal type Pical – asbestboard of categorie III 'gebondenheid'

#	Type	Referentie	Resultaat
1.1	Puntmonster	zk0000071608	Chrysotiel, Crocidoliet

Beschrijving	Onderdakplaten onder dakpannen
Omgeving	Binnen
Primaire drager	Schuin dak
Asbestmateriaal	Plaat, paneel, tablet - Type Menuiserite
Bindmiddel van asbestmateriaal	Cement
Gebondenheid op basis van bindmiddel	Hecht
Hoeveelheid (oppervlakte - dikte - aantal)	• 240,00 m ² - 0,30 cm - 1 stuk

Verwijderen

- Zorg voor een veilig beheer. Vermijd het beschadigen van het asbestmateriaal. Controleer de toestand jaarlijks op wijzigingen.

- Eenvoudige handelingen: mag via doe-het-zelf of door werknemer(s) met opleidingsattest eenvoudige handelingen
Niet gemakkelijk te verwijderen zonder te breken. Best erkend asbestverwijderaar contacteren.

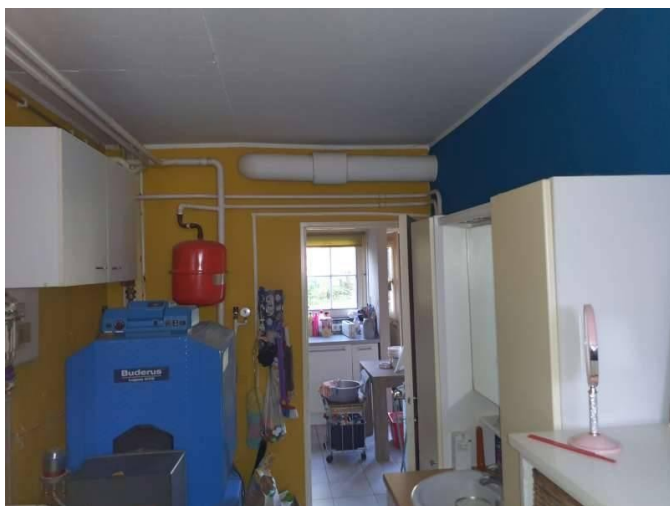
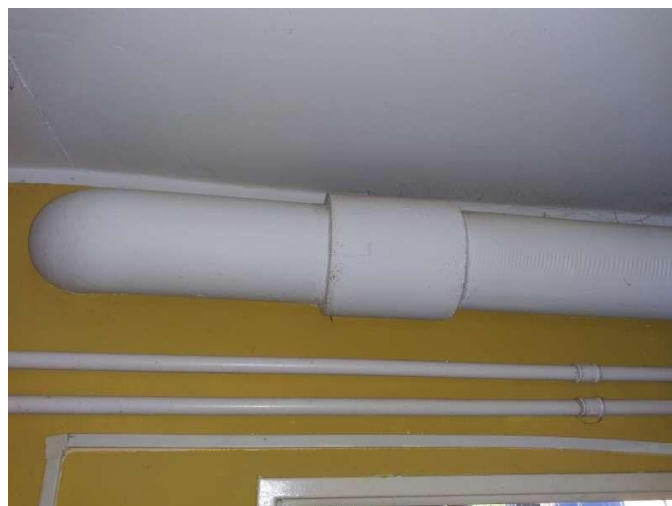
Het asbestmateriaal valt onder de mijlpaal van 2040.

Eindbeoordeling materiaalrisico	Laag materiaalrisico en/of verlaagde kans op vezelvrijgave
---------------------------------	--

Gebondenheid	Categorie 1: hechtgebonden in oorsprong
Asbestsoort (vezeltype)	Crocidoliet aanwezig
Asbestconcentratie	Laag (< 50%)
Afschermingsgraad van het gehele materiaal	Niet stootvaste afscherming
Toestand van het materiaal	Licht beschadigd, licht verweerd. Intact materiaal type Pical – asbestboard of categorie III 'gebondenheid'

Beschrijving	Buis in berging
Omgeving	Binnen
Primaire drager	Sanitaire infrastructuur en uitrusting (toe- en afvoer)
Asbestmateriaal	Buis, koper, leiding, pijp, doorvoer
Bindmiddel van asbestmateriaal	Cement
Gebondenheid op basis van bindmiddel	Hecht
Hoeveelheid (lengte - omtrek - dikte - aantal)	<ul style="list-style-type: none">• 1,30 m - 65,00 cm - 0,99 cm - 1 stuk
Totaal volume	0,008 m ³
Eenvoudig bereikbaar	Ja
Bevestigingswijze	<ul style="list-style-type: none">• Verlijmd, ingegoten, versmeerd

Zorgvuldig beheren

- Zorg voor een veilig beheer. Vermijd het beschadigen van het asbestmateriaal. Controleer de toestand jaarlijks op wijzigingen.

- Eenvoudige handelingen: enkel door erkend asbestverwijderaar
Buis is aan beide kanten gecementeerd, moeilijk om zelf te verwijderen

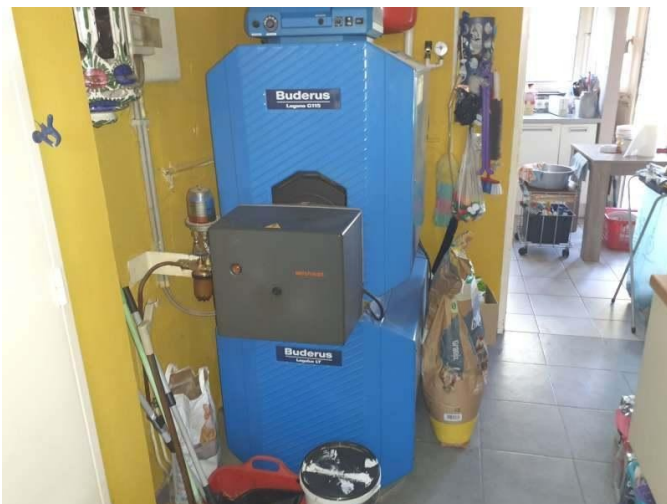
Dit is een oude ketel van het merk Buderus. Het type Logano G115 staat niet in de lijst van IAD-online, doch kan niet met zekerheid uitgesloten worden dat deze asbesthoudende dichtingen kan bevatten en/of ze reeds vervangen zijn bij jaarlijks onderhoud.

Dichtingen waren ook niet waarneembaar.

Identificatiemethode	Redelijk vermoeden
Primaire drager	Ruimteverwarming
(Asbest)materiaal	Pakking, dichting
Bindmiddel	Karton - papier - viltachtig
Gebondenheid bindmiddel	Niet-hechtgebonden

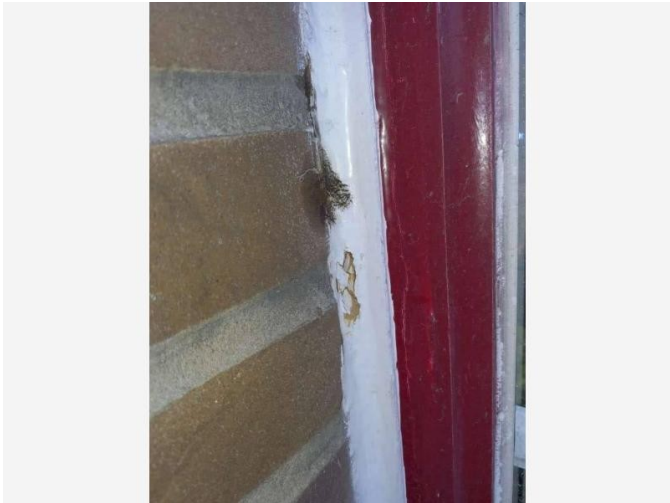
De kit van de ramen was flexibel en over geschilderd. Dus niet asbest verdacht.

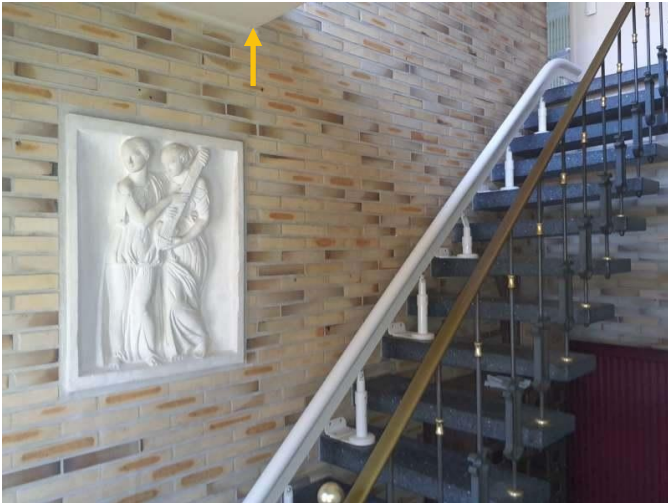
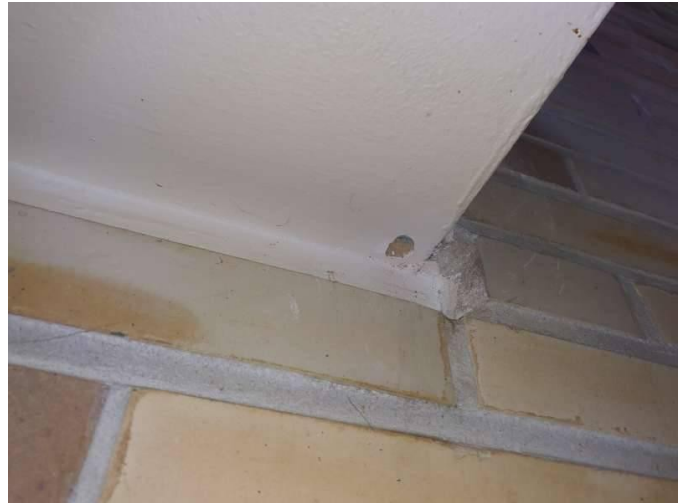
Fiche 5: Pleisterwerk plafond woning

Geen asbest

#	Type	Referentie	Resultaat
5.1	Mengmonster	zk0000071610	Geen asbest

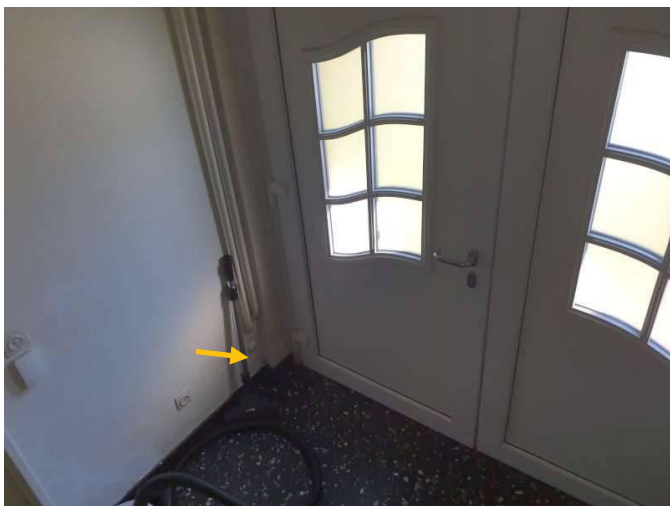
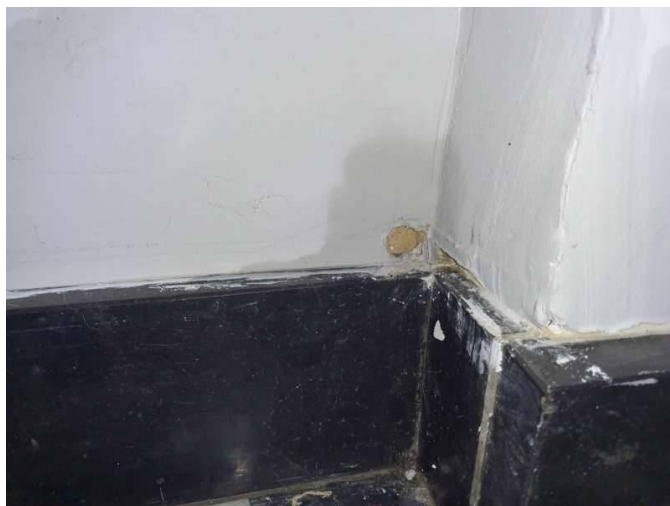
Fiche 6: Pleisterwerk wand woning

Geen asbest

#	Type	Referentie	Resultaat
6.1	Mengmonster	zk0000071611	Geen asbest

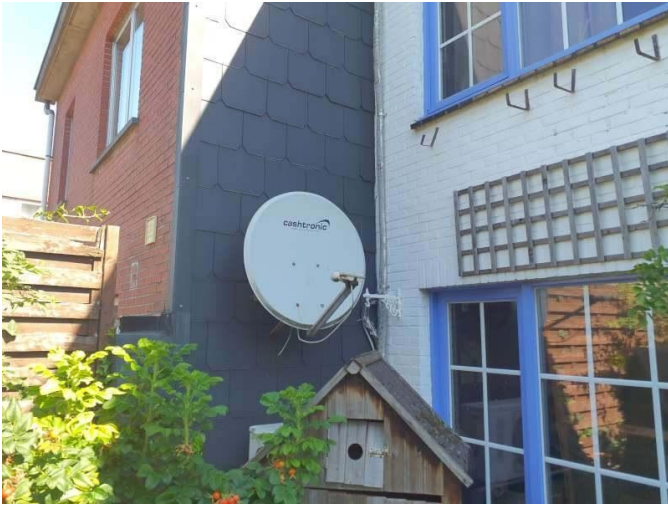
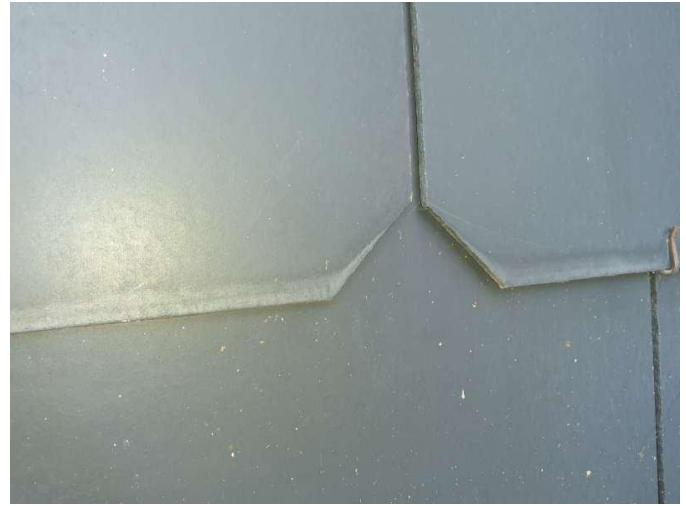
Fiche 7: Leien zijgevel

Geen asbest

De leien werden door de eigenaars zelf aangebracht na de aankoop van de woning in 2004. Ook op google earth is op te merken dat in 2004 de zijgevel volledig wit geschilderd was en de leien dus niet aangebracht waren.

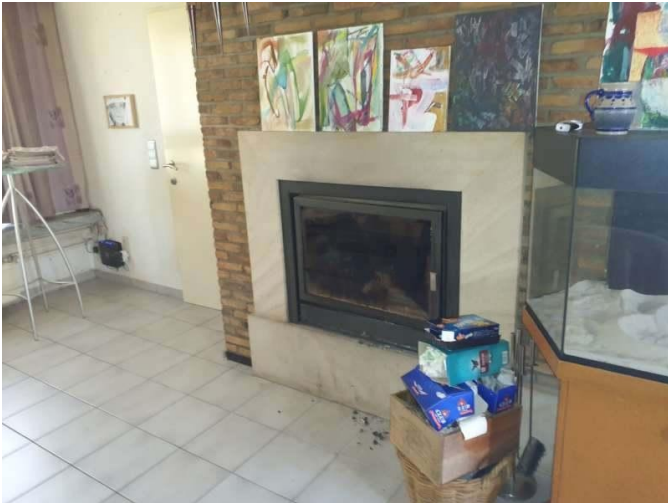
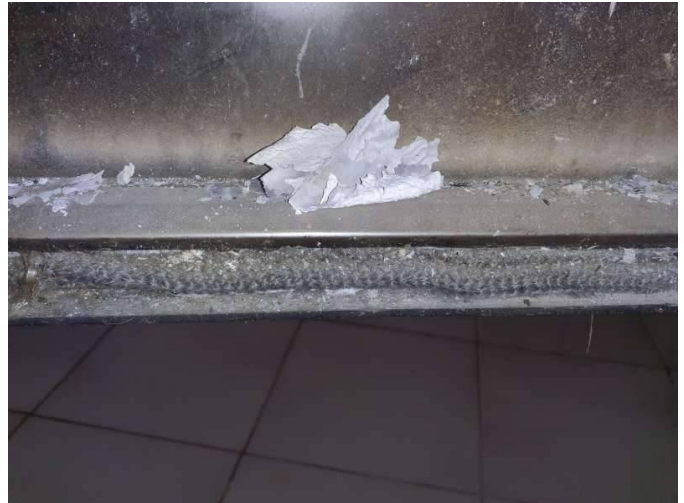
Fiche 8: Koord Kachel

Geen asbest

#	Type	Referentie	Resultaat
8.1	Mengmonster	zk0000071609	Geen asbest
