Asbestinventarisatetest

Stationsstraat 28, 9140 Temse

Attestnummer : 20230102-000042.001

Uitgegeven op : 02.01.2023

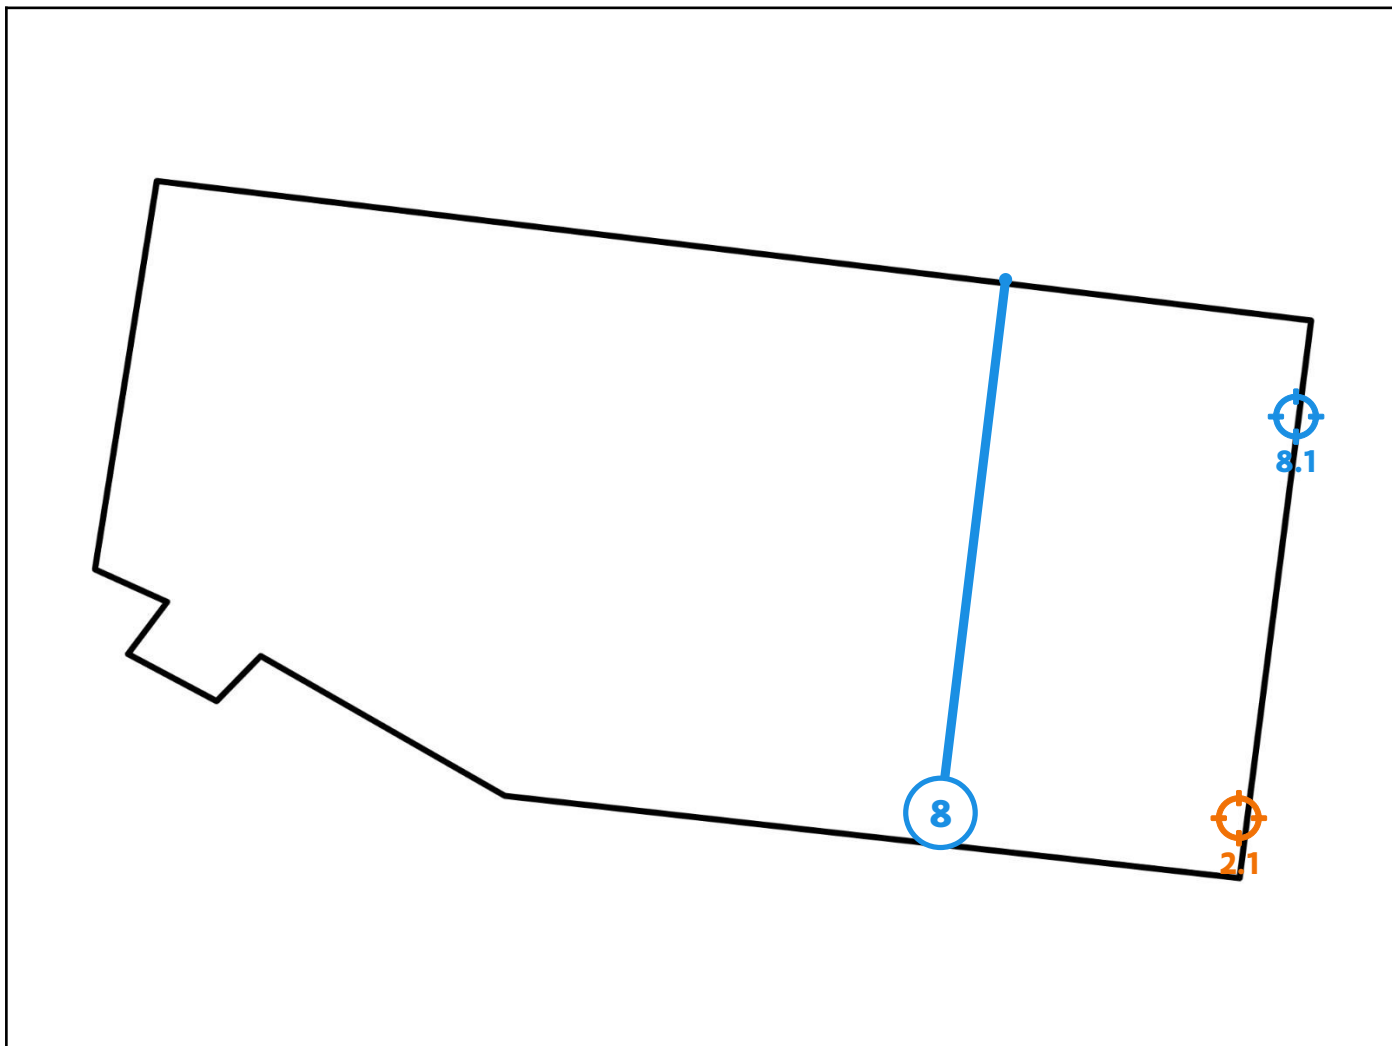
Plan 1.2: Hoofdgebouw plan glv

Beschrijving	Type	Actie
2. kalkisolatie/garage glv	Asbestmateriaal	Verwijderen
2.1 Code: 004	Puntmonster	-
8. mastiek tussenvoeg raam binnenzijde st 003	Geen asbest	-
8.1 Code: 003	Puntmonster	-

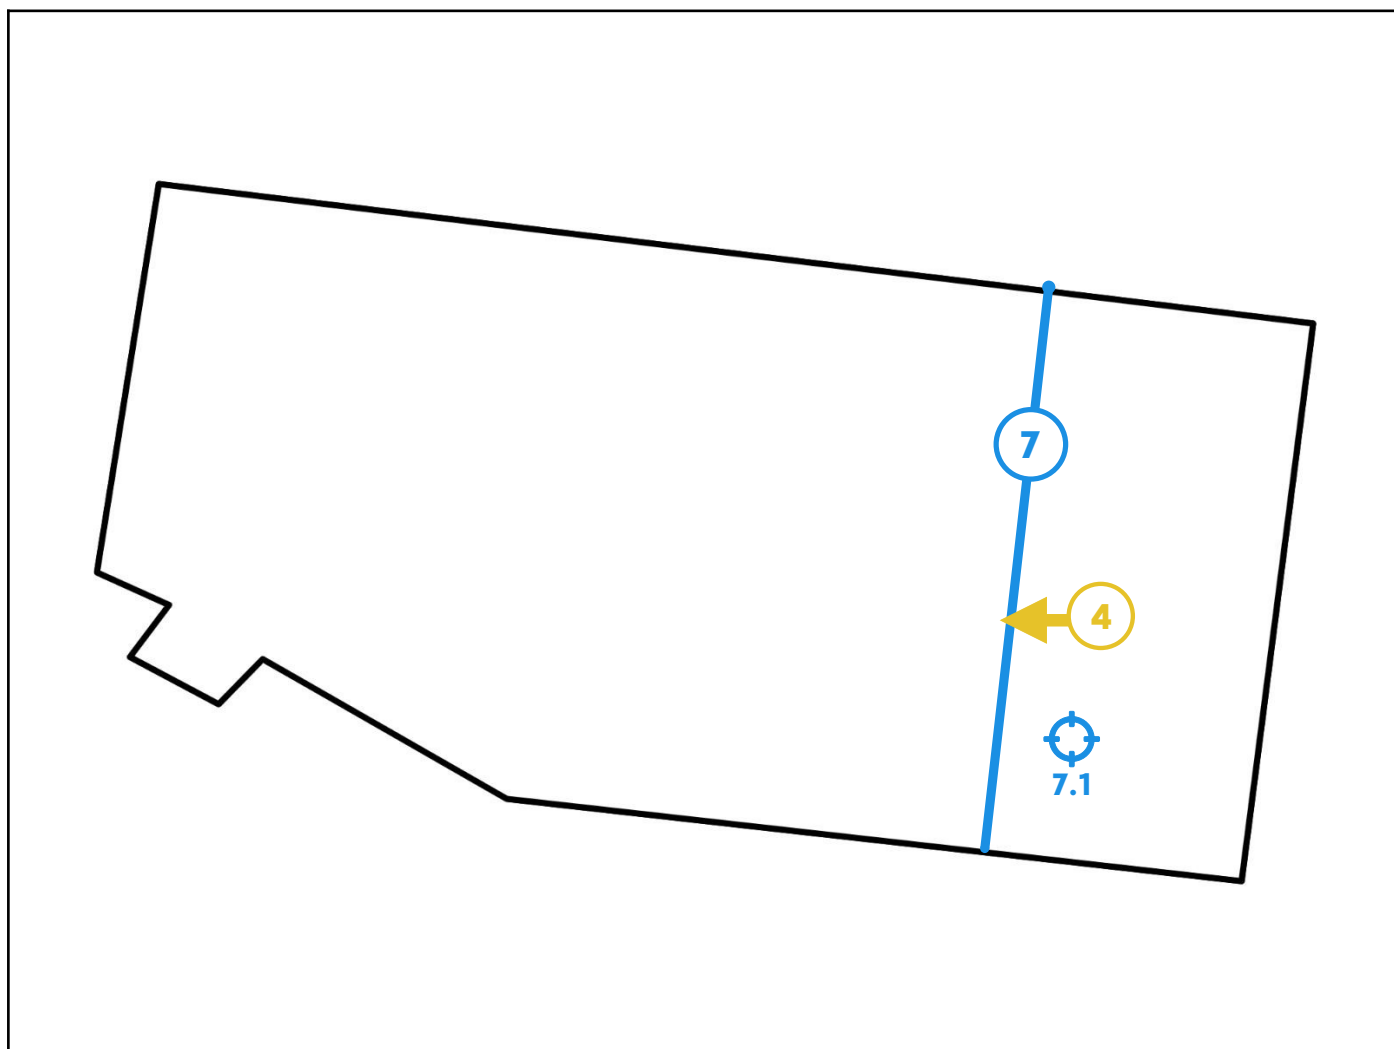
Plan 1.3: Hoofdgebouw plan +1

Beschrijving	Type	Actie
4. schouwbuizen +1	Asbestmateriaal	Zorgvuldig beheren
7. muur pleister mengstaal +1 studio	Geen asbest	-
7.1 Code: 001b	Mengmonster	-

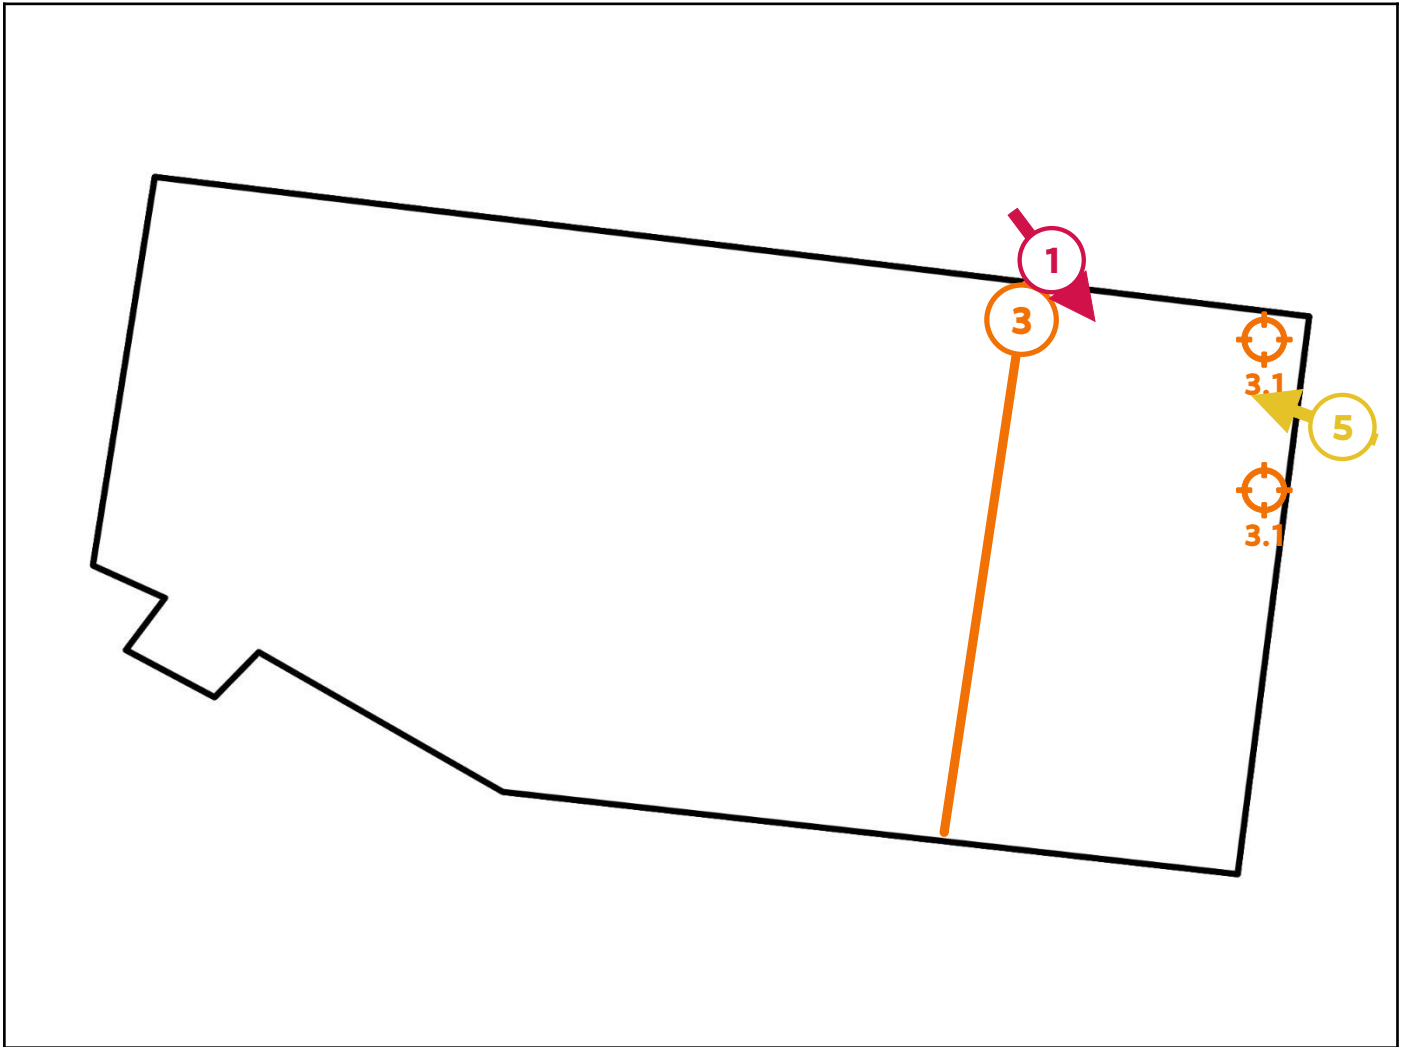
Plan 1.4: Hoofdgebouw plan -1

Beschrijving	Type	Actie
1. restanten vensterbanken en golfplaten	Asbestmateriaal	Dringend verwijderen
3. kalkisolatie leidingen kelder	Asbestmateriaal	Verwijderen
3.1 Code: 005	Mengmonster	-
5. dichtingen CV ketel kelder-1	Asbestmateriaal	Zorgvuldig beheren

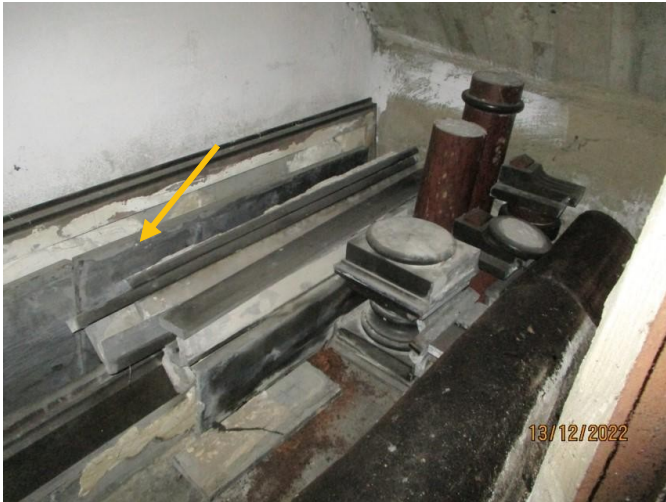
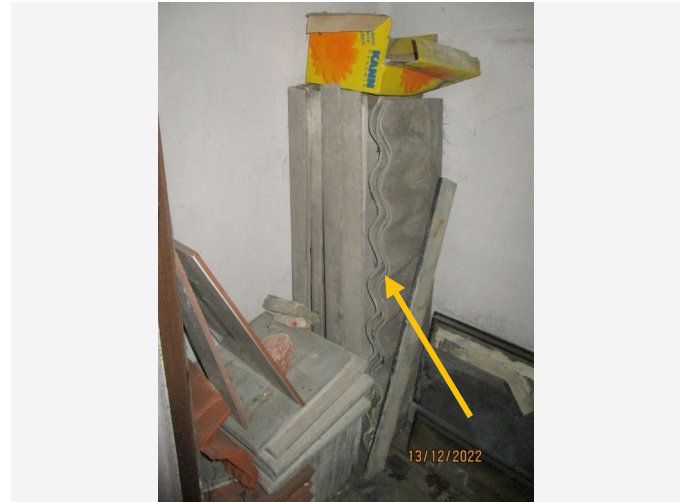
Fiche 1: restanten vensterbanken en golfplaten

Asbestmateriaal - afvalstof

Dringend verwijderen

Beschrijving	restanten vensterbanken en golfplaten
Type afvalstof	Betreft stock-voorraad of gedemonteerde asbestmaterialen
Aanwezige resten	losliggende stukken
Omgeving	Binnen
Primaire drager	Gedemonteerd of buitengebruik gesteld materiaal
Asbestmaterialen	<ul style="list-style-type: none">• Plaat, paneel, tablet - Type Massal• Verloren bekisting - Golfplaat
Bindmiddel van asbestmateriaal	Cement
Gebondenheid op basis van bindmiddel	Hecht
Hoeveelheid (gewicht - aantal)	<ul style="list-style-type: none">• 5,00 kg - 1 stuk
Totaal gewicht	5,00 kg
Eenvoudig bereikbaar	Ja
Identificatiemethode	Vaststelling zonder monsternamen

- Verwijder het asbestafval.

- Eenvoudige handelingen: mag via doe-het-zelf of door werknemer(s) met opleidingsattest eenvoudige handelingen losliggende stukken

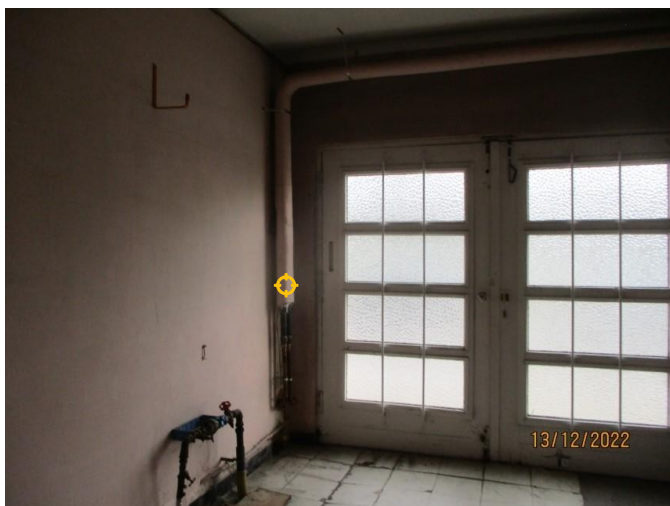
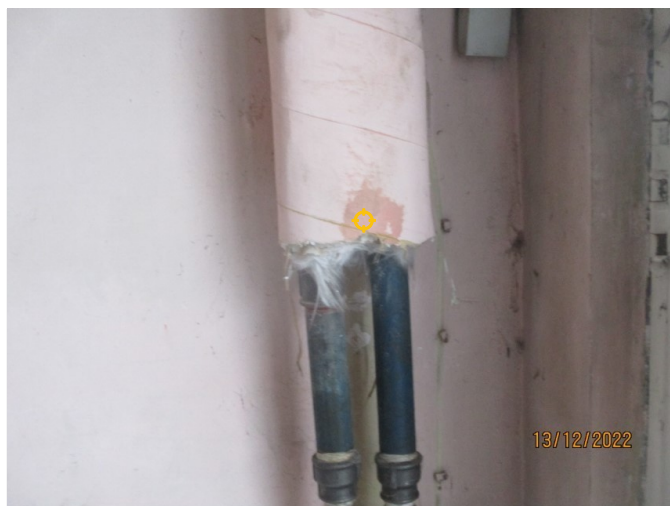
Het asbestmateriaal valt onder de mijlpaal van 2040.

Verwijderen

Eindbeoordeling materiaalrisico	Laag materiaalrisico en/of verlaagde kans op vezelvrijgave
---------------------------------	--

Gebondenheid	Categorie 2: niet-hechtgebonden met matrix
Asbestsoort (vezeltype)	Alleen chrysotiel
Asbestconcentratie	Laag (< 50%)
Afschermingsgraad van het gehele materiaal	Geheel of deels (ook) vrij aan de binnenlucht
Toestand van het materiaal	Licht beschadigd, licht verweerd. Intact materiaal type Pical – asbestboard of categorie III 'gebondenheid'

#	Type	Referentie	Resultaat
2.1	Puntmonster	004	Chrysotiel

Beschrijving	kalkisolatie/garage glv
Omgeving	Binnen
Primaire drager	Ruimteverwarming
Asbestmateriaal	In-situ afwerkingslagen - Smeerlaag
Bindmiddel van asbestmateriaal	Gips - kalk
Gebondenheid op basis van bindmiddel	Niet-hechtgebonden
Hoeveelheid (oppervlakte - dikte - aantal)	• 2,00 m ² - 3,00 cm - 2 stuks

- Verwijder dit asbestmateriaal zo snel mogelijk. Volg de toestand goed op.

- Hermetische zone (erkend asbestverwijderaar)
deze kiso kan enkel verwijderd worden in besloten ruimte in onderdruk.

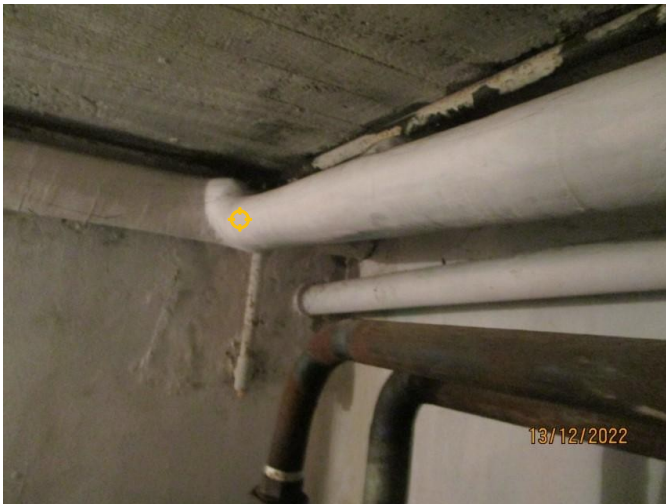
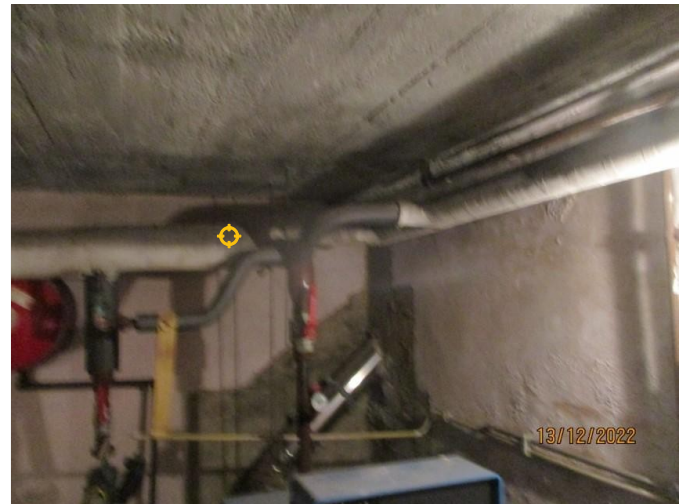
Het asbestmateriaal valt onder de mijlpaal van 2040.

Verwijderen

Eindbeoordeling materiaalrisico	Laag materiaalrisico en/of verlaagde kans op vezelvrijgave
---------------------------------	--

Gebondenheid	Categorie 2: niet-hechtgebonden met matrix
Asbestsoort (vezeltype)	Alleen chrysotiel
Asbestconcentratie	Laag (< 50%)
Afschermingsgraad van het gehele materiaal	Geheel of deels (ook) vrij aan de binnenlucht
Toestand van het materiaal	Licht beschadigd, licht verweerd. Intact materiaal type Pical – asbestboard of categorie III 'gebondenheid'

#	Type	Referentie	Resultaat
3.1	Mengmonster	005	Chrysotiel

Beschrijving	kalkisolatie leidingen kelder
Omgeving	Binnen
Primaire drager	Ruimteverwarming
Asbestmateriaal	In-situ afwerkingslagen - Smeerlaag
Bindmiddel van asbestmateriaal	Gips - kalk
Gebondenheid op basis van bindmiddel	Niet-hechtgebonden
Hoeveelheid (oppervlakte - dikte - aantal)	• 13,00 m ² - 3,00 cm - 13 stuks

- Verwijder dit asbestmateriaal zo snel mogelijk. Volg de toestand goed op.

- Hermetische zone (erkend asbestverwijderaar) verwijderen in besloten ruimte in onderdruk/zone

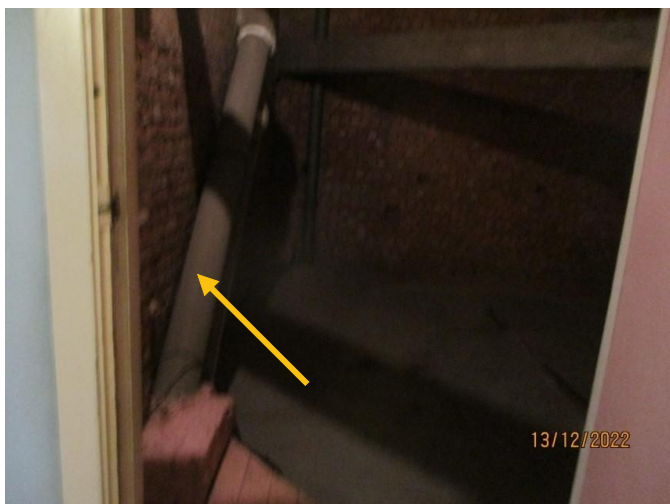
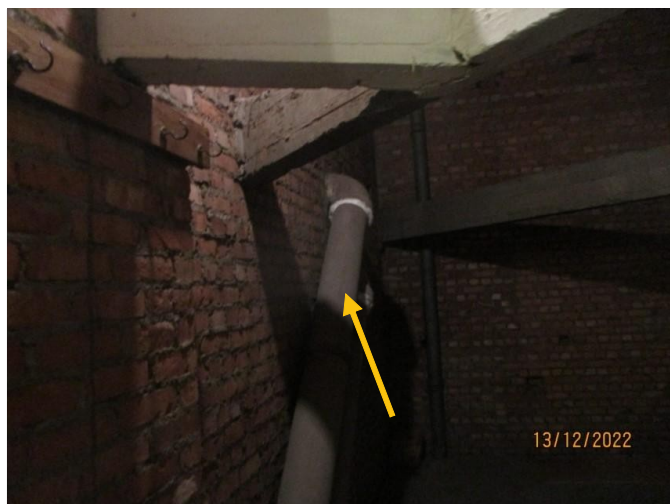
Het asbestmateriaal valt onder de mijlpaal van 2040.

Zorgvuldig beheren

Eindbeoordeling materiaalrisico	Zeer laag materiaalrisico en/of zeer lage kans op vezelvrijgave
---------------------------------	---

Gebondenheid	Categorie 1: hechtgebonden in oorsprong
Asbestsoort (vezeltype)	Alleen chrysotiel
Asbestconcentratie	Laag (< 50%)
Afschermingsgraad van het gehele materiaal	Geheel of deels vrij van de buitenlucht
Toestand van het materiaal	Onbeschadigd, niet verweerd

Beschrijving	schouwbuizen +1
Omgeving	Binnen
Primaire drager	Sanitaire infrastructuur en uitrusting (toe- en afvoer)
Asbestmateriaal	Buis, koker, leiding, pijp, doorvoer
Bindmiddel van asbestmateriaal	Cement
Gebondenheid op basis van bindmiddel	Hecht
Hoeveelheid (lengte - omtrek - dikte - aantal)	<ul style="list-style-type: none">• 8,00 m - 30,00 cm - 2,00 cm - 2 stuks
Totaal volume	0,096 m ³
Eenvoudig bereikbaar	Ja
Bevestigingswijze	<ul style="list-style-type: none">• Verlijmd, ingegoten, versmeerd
Identificatiemethode	Vaststelling zonder monsternamen

- Zorg voor een veilig beheer. Vermijd het beschadigen van het asbestmateriaal. Controleer de toestand jaarlijks op wijzigingen.

- Eenvoudige handelingen: mag via doe-het-zelf of door werknemer(s) met opleidingsattest eenvoudige handelingen
deze mag verwijderd worden door dakwerkers met een een opleiding van 8uur.

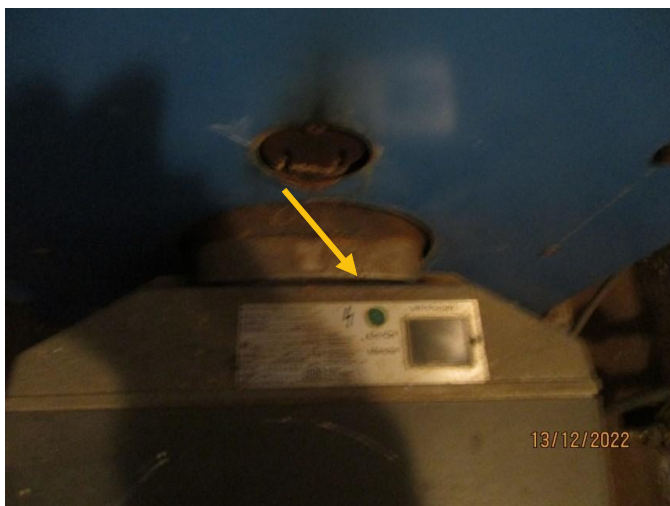
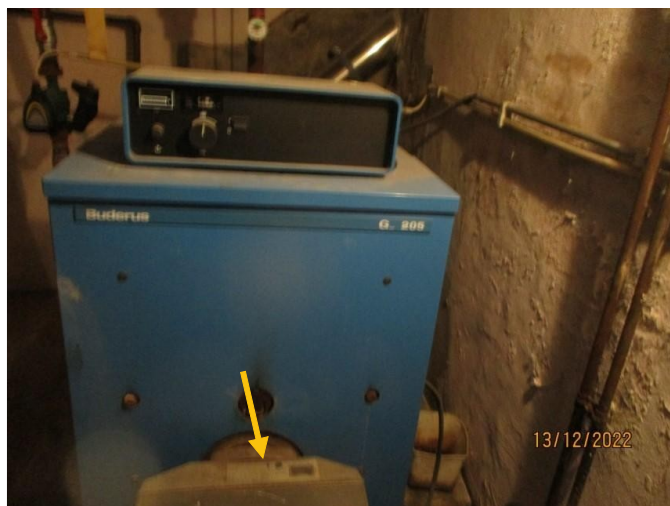
Het asbestmateriaal valt onder de mijlpaal van 2040.

Zorgvuldig beheren

Eindbeoordeling materiaalrisico	Laag materiaalrisico en/of verlaagde kans op vezelvrijgave
---------------------------------	--

Gebondenheid	Categorie 2: niet-hechtgebonden met matrix
Asbestsoort (vezeltype)	Alleen chrysotiel
Asbestconcentratie	Hoog ($\geq 50\%$)
Afschermingsgraad van het gehele materiaal	Geheel of deels (ook) vrij aan de binnenlucht
Toestand van het materiaal	Onbeschadigd, niet verweerd

Beschrijving	dichtingen CV ketel kelder-1
Omgeving	Binnen
Primaire drager	HVAC infrastructuur en uitrusting
Asbestmateriaal	Pakking, dichting
Bindmiddel van asbestmateriaal	Karton - papier - viltachtig
Gebondenheid op basis van bindmiddel	Niet-hechtgebonden
Hoeveelheid (gewicht - aantal)	<ul style="list-style-type: none">0,20 kg - 1 stuk
Totaal gewicht	0,20 kg
Eenvoudig bereikbaar	Nee <ul style="list-style-type: none">De verwijdering is niet mogelijk binnen normale beheers-, onderhoudscycli of binnen vergelijkbare stilstand.
Bevestigingswijze	<ul style="list-style-type: none">Geklemd

- Zorg voor een veilig beheer. Vermijd het beschadigen van het asbestmateriaal. Controleer de toestand jaarlijks op wijzigingen.

- Eenvoudige handelingen: mag via doe-het-zelf of door werknemer(s) met opleidingsattest eenvoudige handelingen
chaufagiste met attest van 8 uur is ook toegelaten voor verwijdering.
