# Asbestinventarisatetest

Gelaagstraat 89, 9140 Temse

Attestnummer : 20241030-000085.000

Uitgegeven op : 30.10.2024

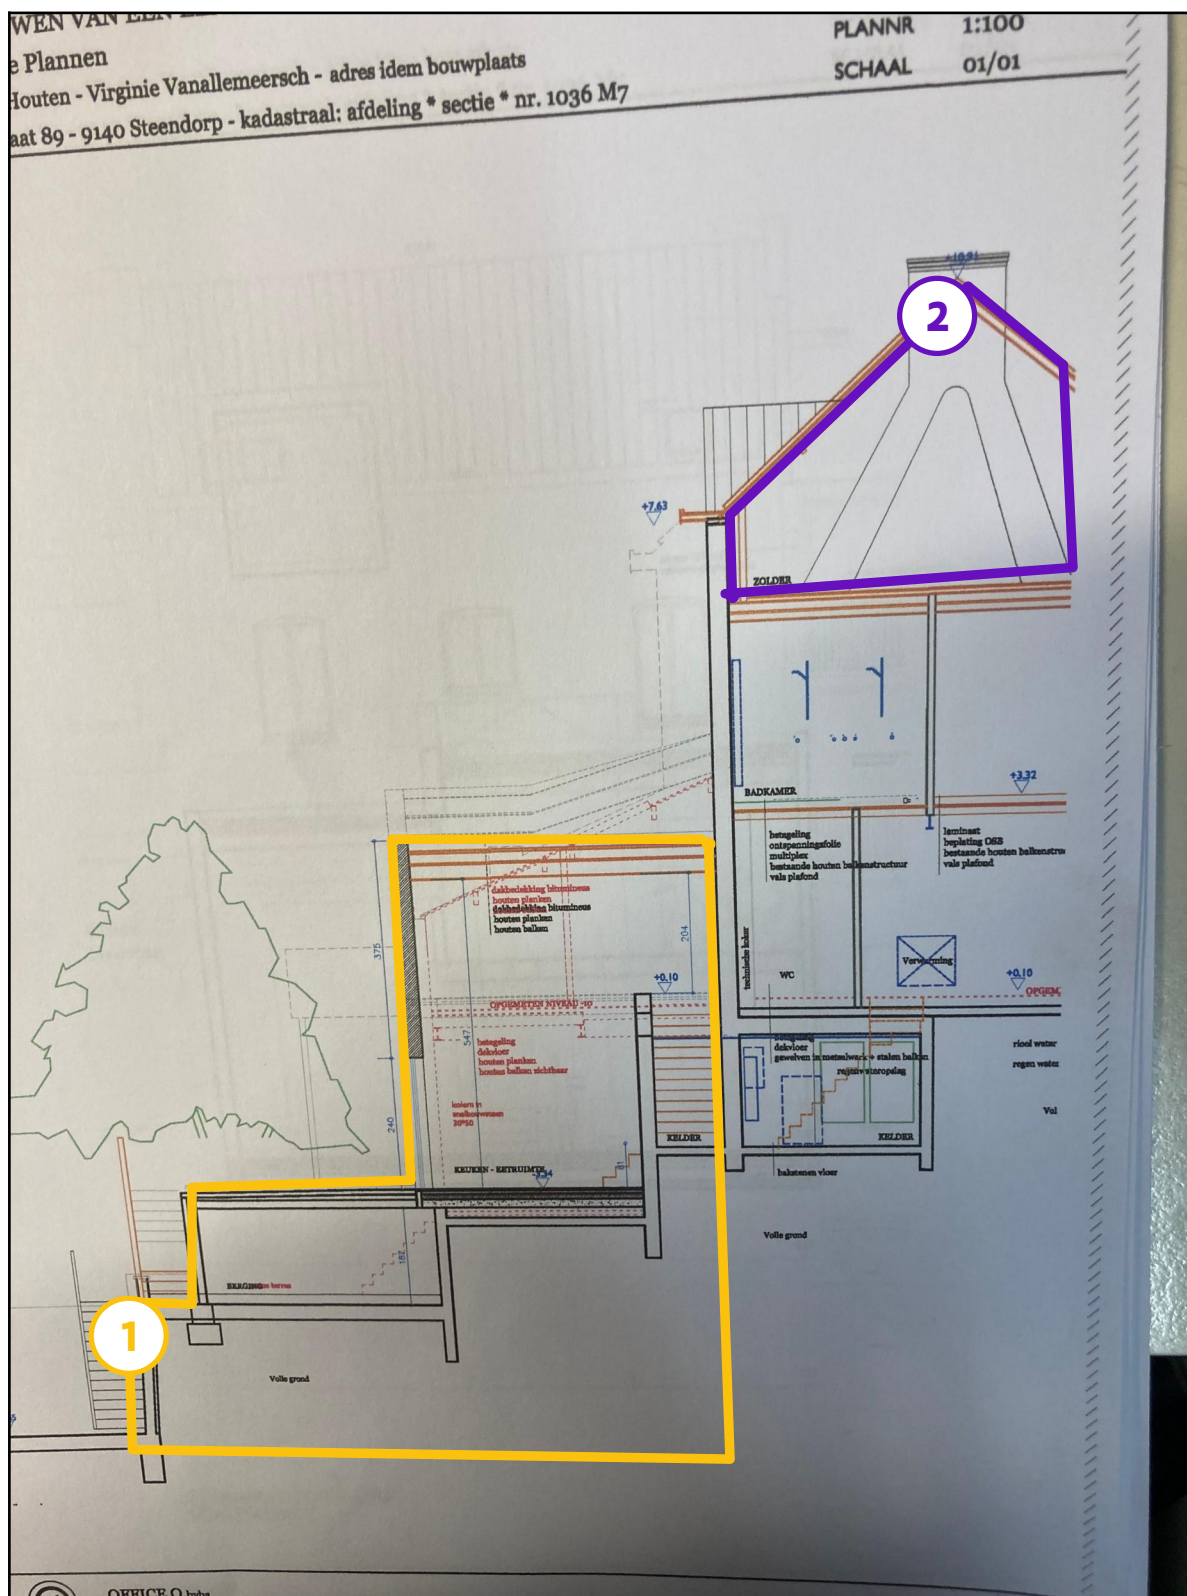
# Plan 1.7: doorsnede

1. nieuwbouw achteraan	Uitsluiting	-
2. zadeldak	Advies	-

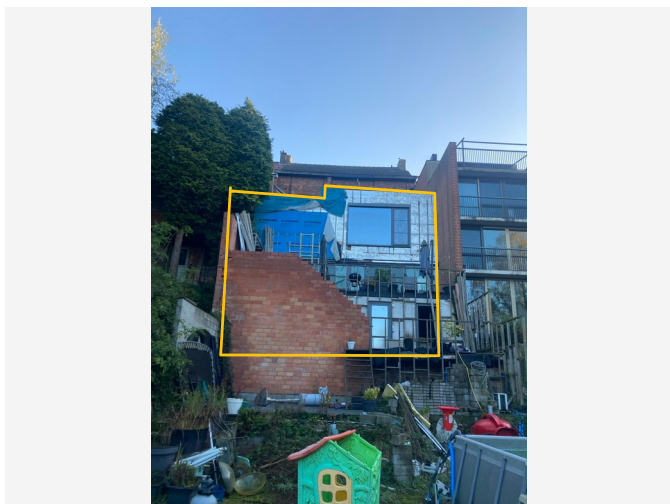
Situeringfoto

**Bouwjaar:** 2010

*Constructies gebouwd vanaf 2001 moeten niet onderzocht worden*

Opmerking	De volledige achterbouw ( kelderverdieping en gelijkvloers met plat dak ) is nieuwbouw begonnen in het jaar 2010
-----------	--

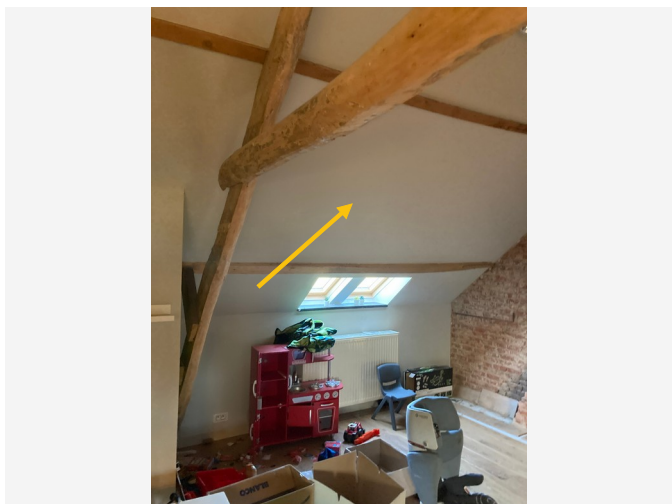
Vrije foto

Er is geen enkel asbestmateriaal aangetroffen in het zadeldak

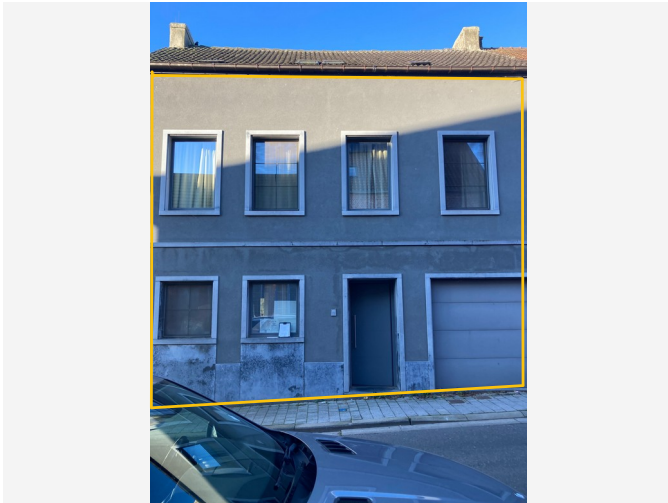
Vrije foto

De voorgevel werd in 2005 geïsoleerd en vernieuwd met nieuwe crepi laag. Dus geen asbestverdacht materiaal

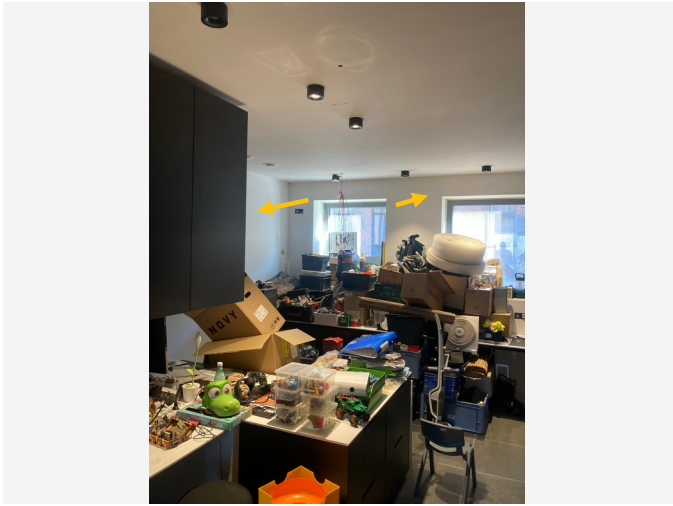
Vrije foto

alle muren zijn in 2009 gestript en opnieuw bezet of geïsoleerd en afgewerkt met gyproc platen. Dus niet asbestverdacht

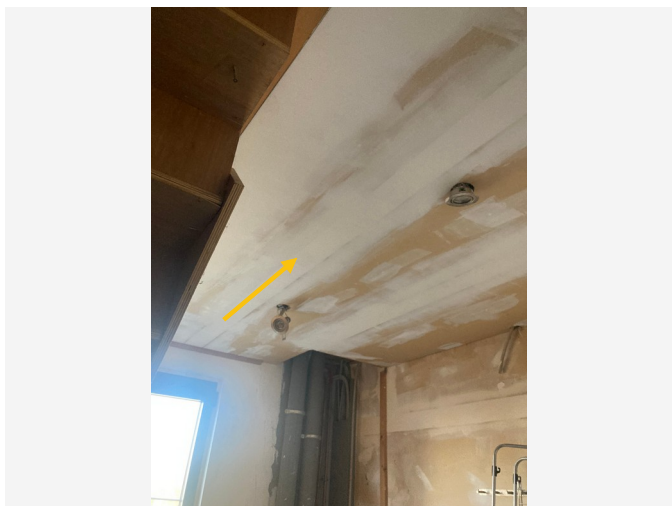
Vrije foto

Alle plafonds zijn afgewerkt met gyproc platen. Er kon echter niet nagegaan worden of er al dan niet asbesthoudend bezetwerk achter de gyproc platen aanwezig is.

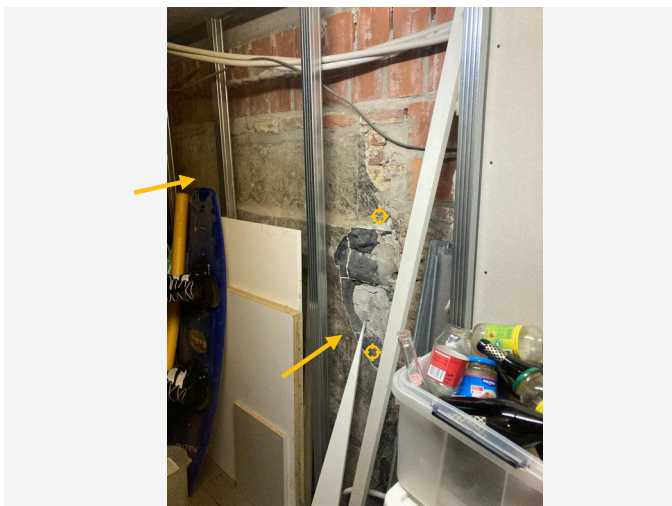
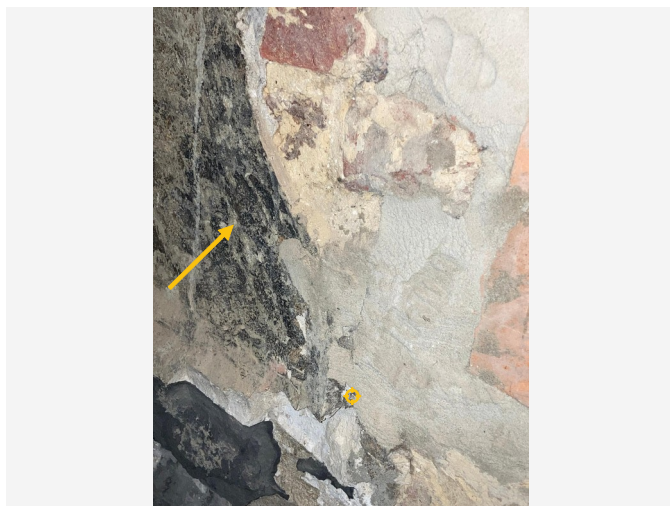
Geen asbest

#	Type	Referentie	Resultaat
6.1	Mengmonster	MV02 1086193AK	Geen asbest

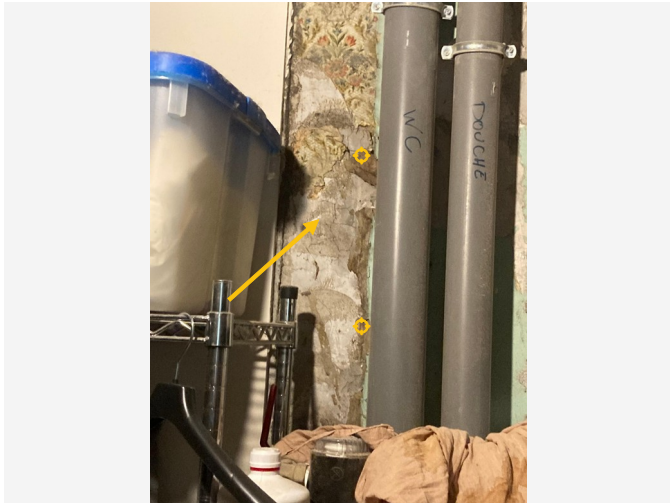
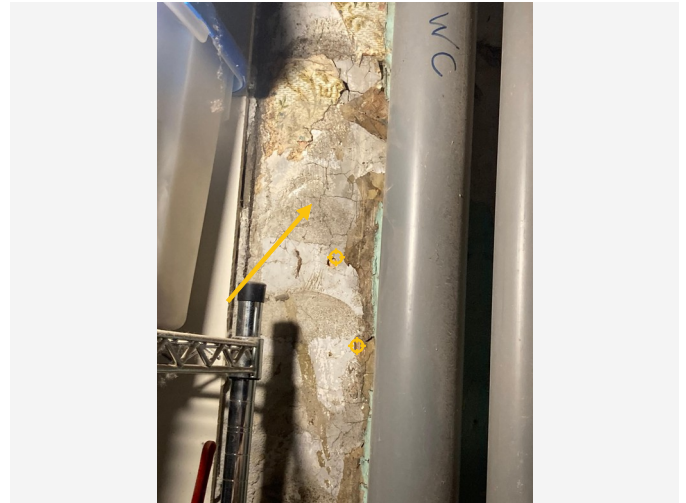
# Fiche 7: bezetwerk op een deel van muur garage

Geen asbest

#	Type	Referentie	Resultaat
7.1	Mengmonster	MV01 1086192AK	Geen asbest
