Asbestinventarisatetest

Zandberg 16, 2260 Westerlo

Attestnummer : 20240313-000326.000

Uitgegeven op : 13.03.2024

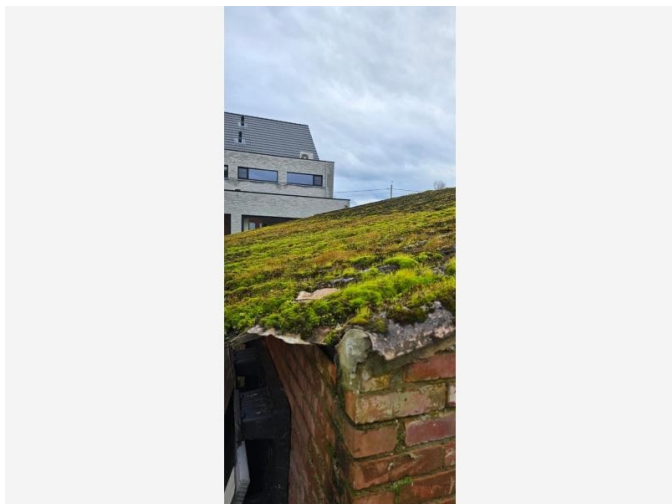
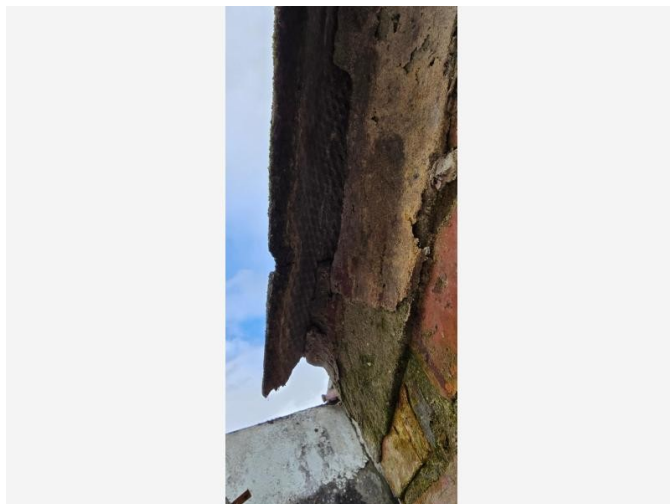
Beschrijving	Type	Actie
1. Golfplaten Tuinhuis	Asbestmateriaal	Verwijderen

Eindbeoordeling materiaalrisico	Verhoogd materiaalrisico en/of verhoogde kans op vezelvrijgave
---------------------------------	--

Gebondenheid	Categorie 1: hechtgebonden in oorsprong
Asbestsoort (vezeltype)	Alleen chrysotiel
Asbestconcentratie	Laag (< 50%)
Afschermingsgraad van het gehele materiaal	Geheel of deels vrij aan de buitenlucht
Toestand van het materiaal	Matig beschadigd, matig verweerd

Beschrijving	Golfplaten Tuinhuis
Omgeving	Buiten
Primaire drager	Schuin dak
Asbestmateriaal	Dak- en gevelbekleding - Plaat
Bindmiddel van asbestmateriaal	Cement
Gebondenheid op basis van bindmiddel	Hecht
Hoeveelheid (oppervlakte - dikte - aantal)	• 80,00 m ² - 1,00 cm - 1 stuk
Totaal volume	0,80 m ³
Eenvoudig bereikbaar	Ja
Bevestigingswijze	• Los (al dan niet bedekt)
Identificatiemethode	Vaststelling zonder monsternamen

Het asbestmateriaal valt onder de mijlpaal van 2034.

Verwijderen

- Zorg voor een veilig beheer. Vermijd het beschadigen van het asbestmateriaal. Controleer de toestand jaarlijks op wijzigingen.
- Zorg voor een veilig beheer en verwijder dit asbestmateriaal wanneer het bij werken eenvoudig bereikbaar wordt. Controleer de toestand jaarlijks op wijzigingen.

- Eenvoudige handelingen: mag via doe-het-zelf of door werknemer(s) met opleidingsattest eenvoudige handelingen
Niet breken bij verwijderen. Zorg dat je de juist PBM's gebruikt (FP3 mondkap)

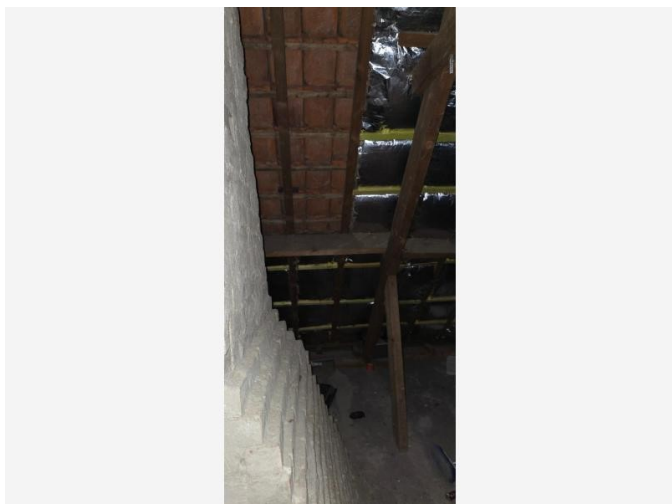
Geen onderdak aanwezig.

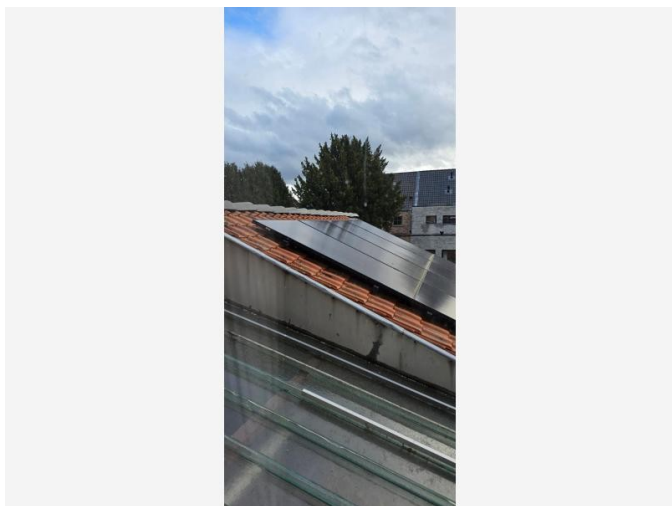
Geen asbesthoudende materialen aangetroffen

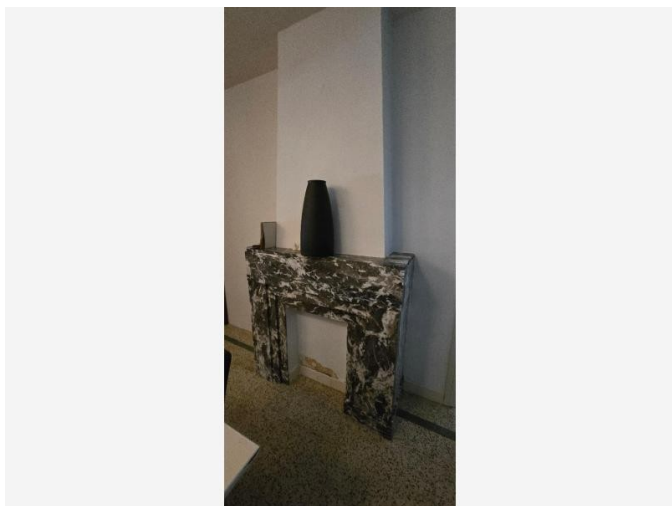
Er kunnen asbesthoudende RF-platen in de schouw aanwezig zijn. Verder onderzoek noodzakelijk.

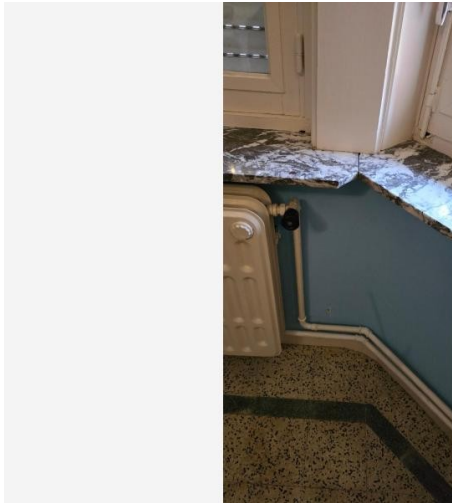
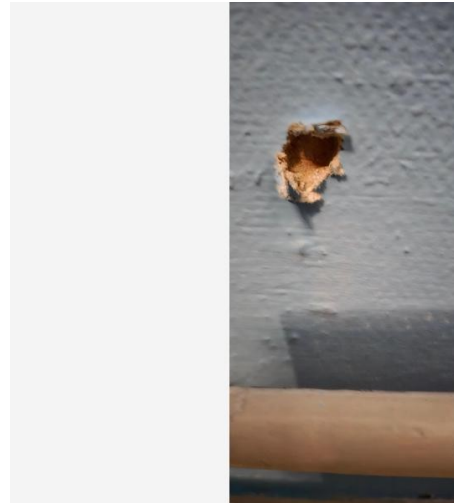
Fiche 5: Pleisterwerk

Geen asbest

#	Type	Referentie	Resultaat
5.1	Mengmonster	ID01	Geen asbest

Beschrijving	Pleisterwerk
Omgeving	Binnen
Primaire drager	Binnenwand
