Asbestinventarisatetest

Broekstraat 17, 3271 Scherpenheuvel-Zichem

Attestnummer : 20240328-000512.000

Uitgegeven op : 28.03.2024

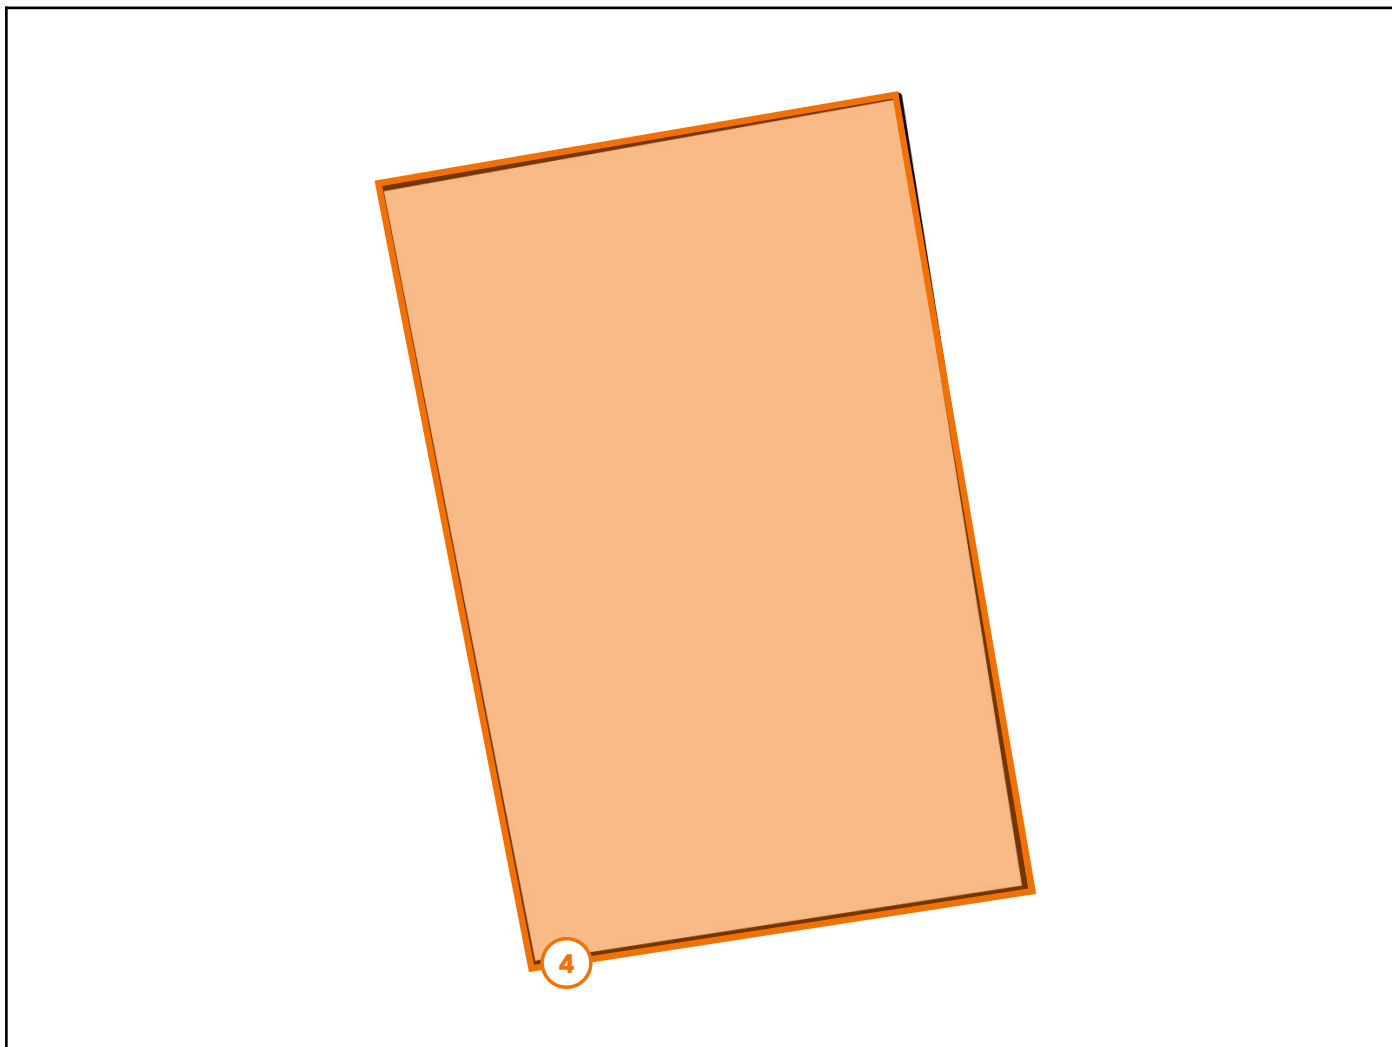
Plan 2.1: Garage

Beschrijving	Type	Actie
4. Golfplaten op de garage	Asbestmateriaal	Verwijderen

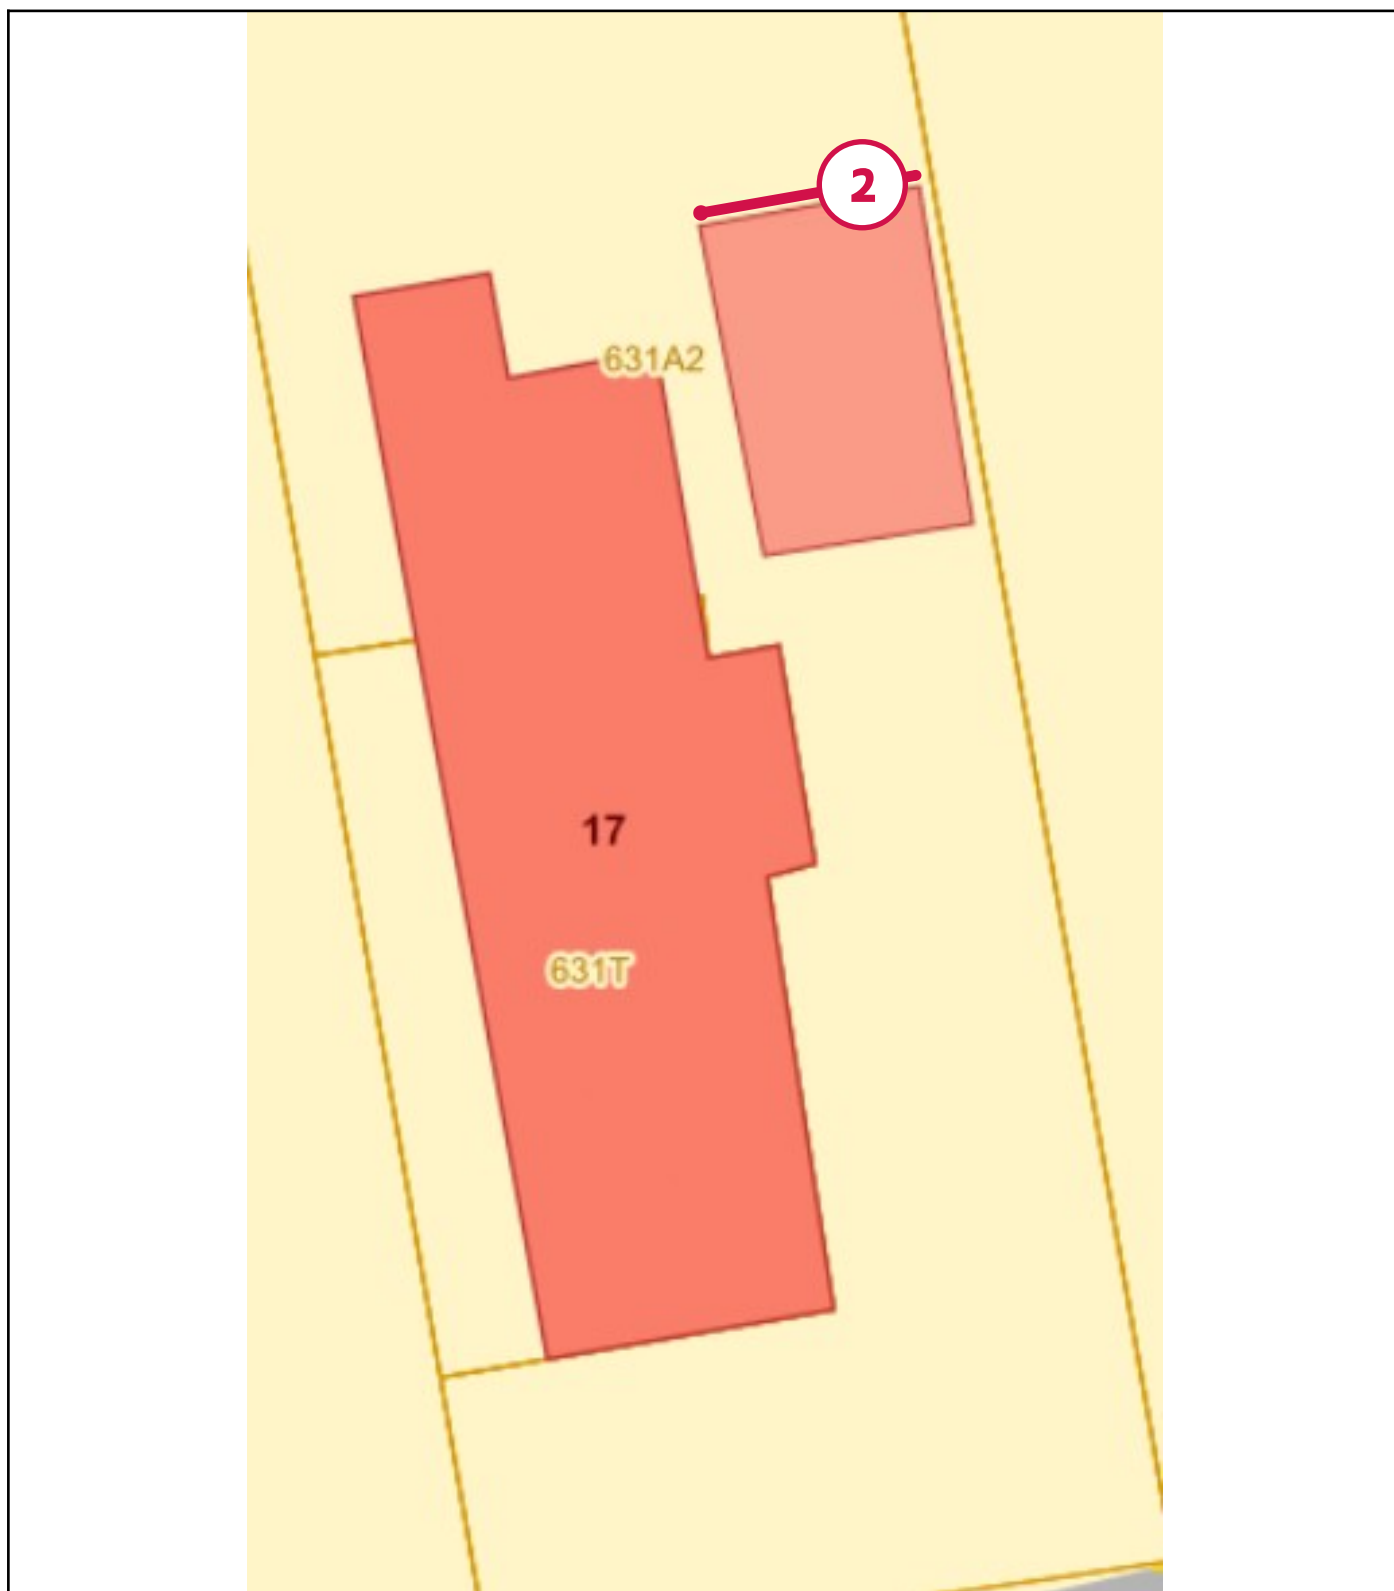
Plan 3.1: Vaststellingen buiten de constructies

2. Mogelijk slib Afkomstig van golfplaten in de dakgoot en/of waterput

Asbestmateriaal

Dringend verwijderen

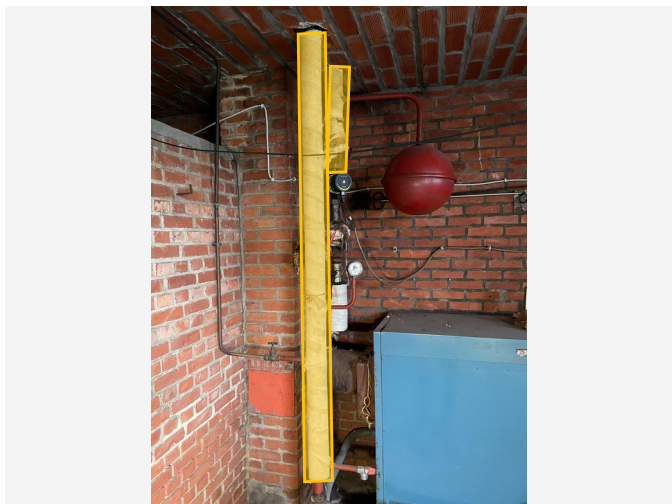
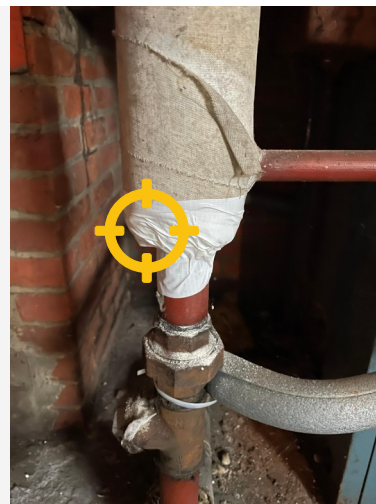
Eindbeoordeling materiaalrisico	Hoog materiaalrisico en/of hoge kans op vezelvrijgave
---------------------------------	---

Gebondenheid	Categorie 2: niet-hechtgebonden met matrix
Asbestsoort (vezeltype)	Amfibool aanwezig, uitgezonderd crocidoliet
Asbestconcentratie	Hoog ($\geq 50\%$)
Afschermingsgraad van het gehele materiaal	Geheel of deels (ook) vrij aan de binnenlucht
Toestand van het materiaal	Matig beschadigd, matig verweerd

#	Type	Referentie	Resultaat
1.1	Mengmonster	130307	Amosiet

Beschrijving	thermische/Pleister isolatie
Omgeving	Binnen
Primaire drager	HVAC infrastructuur en uitrusting
Asbestmateriaal	In-situ afwerkingslagen - Thermische isolatie
Bindmiddel van asbestmateriaal	Gips - kalk
Gebondenheid op basis van bindmiddel	Niet-hechtgebonden

- Scherm in afwachting van verwijdering het asbestmateriaal af van luchtstromingen en verstoring: bijvoorbeeld door het te verpakken, te fixeren, af te dekken, signalisatie - afbakening aan te brengen, ...
- Verwijder dit asbestmateriaal zo snel mogelijk. Volg de toestand goed op.

- Hermetische zone (erkend asbestverwijderaar)
Hermetische zones zijn verplicht bij niet-hechtgebonden toepassing zoals pleisterwerk, spuitisolatie en Thermische isolatie. Het "niet bereiken van de limiet op vezelvrijgave bij ontmanteling" kan niet worden gegarandeerd tijdens de ontmanteling waardoor een hermetische zone wettelijk verplicht is.

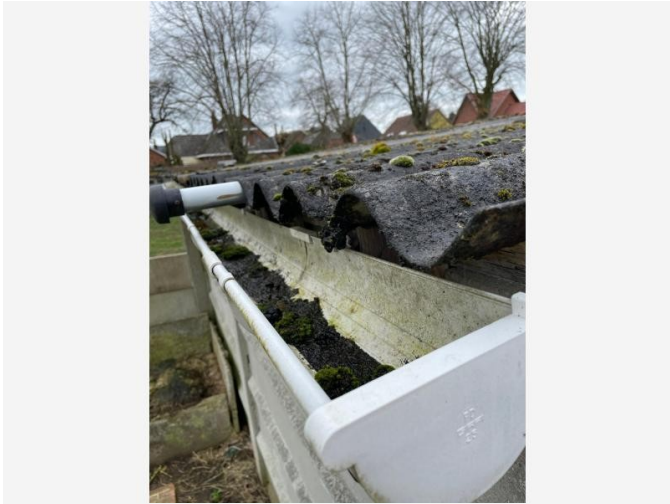
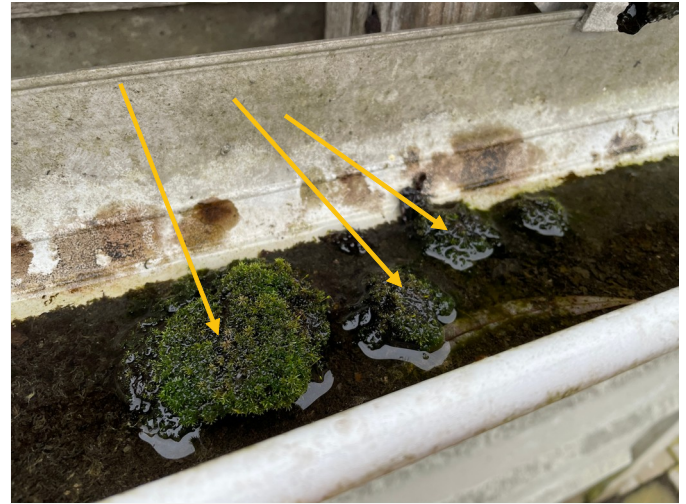
Fiche 2: Mogelijk slib Afkomstig van golfplaten in de dakgoot en/of waterput

Beschrijving	Mogelijk slib Afkomstig van golfplaten in de dakgoot en/of waterput
Type afvalstof	Betreft resten (contaminatie) van verwerking of beschadiging
Type resten (contaminatie)	<ul style="list-style-type: none">• Stof, deeltjes < 4 mm, flinters, gruis (los, opliggend)
Besmette materialen	<ul style="list-style-type: none">• Sediment (dakgoot, afvoerbuï, regenwaterput, ...)
Bron van de resten	De golfplaten liggen nog (sterk) verveerd op het dak
Omgeving	Buiten
Primaire drager	Schuin dak
Gebondenheid resten	Niet hecht
Hoeveelheid (gewicht - aantal)	<ul style="list-style-type: none">• 1,00 kg - 1 stuk
Totaal gewicht	1,00 kg
Eenvoudig bereikbaar	Ja

Identificatiemethode	Vaststelling zonder monstername
Opmerking	<p>Golfplaten dak, waarvan het hemelwater via de dakgoot mogelijk naar een regenwaterput gaat.</p> <p>Gewicht van het sediment niet te bepalen.</p>

- Verwijder het asbestafval.
- Zorg voor een veilig beheer. Vermijd het beschadigen van het asbestmateriaal. Controleer de toestand jaarlijks op wijzigingen.

- Eenvoudige handelingen: enkel door erkend asbestverwijderaar
Het is lastig te bepalen hoe hoog de eventuele concentraties in het sediment zijn, u kan daarom overwegen dit door een professional te laten verwijderen.

U wordt aangeraden om een eventuele regenwaterput niet meer te gebruiken.

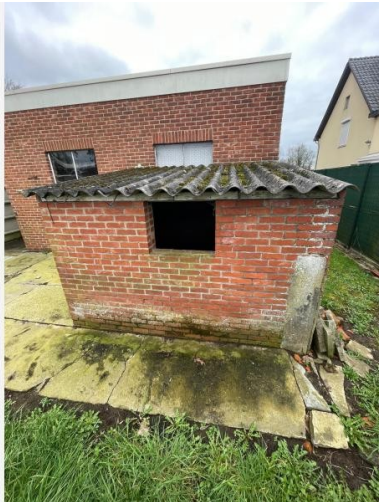
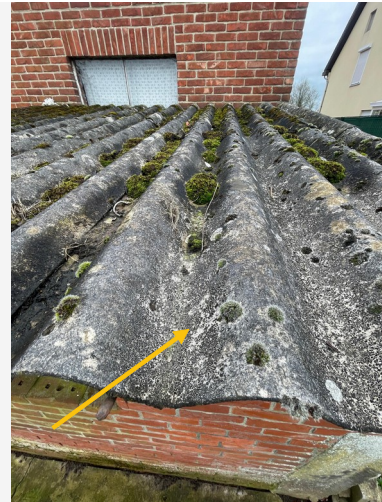
Eindbeoordeling materiaalrisico	Verhoogd materiaalrisico en/of verhoogde kans op vezelvrijgave
---------------------------------	--

Gebondenheid	Categorie 1: hechtgebonden in oorsprong
Asbestsoort (vezeltype)	Crocidoliet aanwezig
Asbestconcentratie	Laag (< 50%)
Afschermingsgraad van het gehele materiaal	Geheel of deels vrij aan de buitenlucht
Toestand van het materiaal	Matig beschadigd, matig verweerd

Beschrijving	Golfplaten op Varkenshok
Omgeving	Buiten
Primaire drager	Schuin dak
Asbestmateriaal	Dak- en gevelbekleding - Golfplaat
Bindmiddel van asbestmateriaal	Cement
Gebondenheid op basis van bindmiddel	Hecht
Hoeveelheid (oppervlakte - aantal)	• 6,00 m ² - 1 stuk

- Verwijder dit asbestmateriaal zo snel mogelijk. Volg de toestand goed op.
- Hemelwater dat afspoelt van asbestcement daken of gevels kan asbestdeeltjes bevatten. Gebruik het enkel voor gesloten circuits (bv. spoelen toiletten). Reinig na het vervangen van het dak of de gevel de dakgoten en regenwaterput of -ton om asbesthoudend sediment of slib te verwijderen

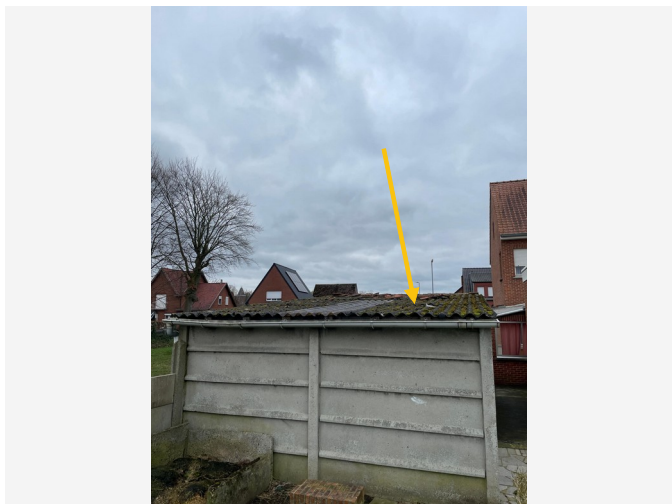
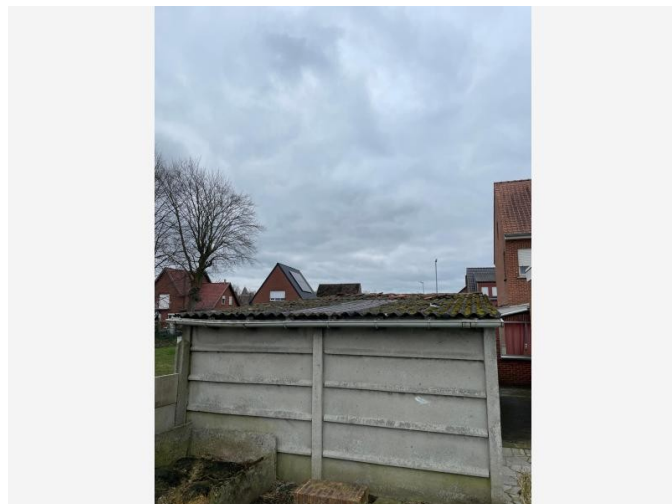
Eindbeoordeling materiaalrisico	Verhoogd materiaalrisico en/of verhoogde kans op vezelvrijgave
---------------------------------	--

Gebondenheid	Categorie 1: hechtgebonden in oorsprong
Asbestsoort (vezeltype)	Crocidoliet aanwezig
Asbestconcentratie	Laag (< 50%)
Afschermingsgraad van het gehele materiaal	Geheel of deels vrij aan de buitenlucht
Toestand van het materiaal	Matig beschadigd, matig verweerd

Beschrijving	Golfplaten op de garage
Omgeving	Buiten
Primaire drager	Schuin dak
Asbestmateriaal	Dak- en gevelbekleding - Golfplaat
Bindmiddel van asbestmateriaal	Cement
Gebondenheid op basis van bindmiddel	Hecht
Hoeveelheid (oppervlakte - aantal)	• 29,00 m ² - 1 stuk

- Verwijder dit asbestmateriaal zo snel mogelijk. Volg de toestand goed op.
- Hemelwater dat afspoelt van asbestcement daken of gevels kan asbestdeeltjes bevatten. Gebruik het enkel voor gesloten circuits (bv. spoelen toiletten). Reinig na het vervangen van het dak of de gevel de dakgoten en regenwaterput of -ton om asbesthoudend sediment of slib te verwijderen

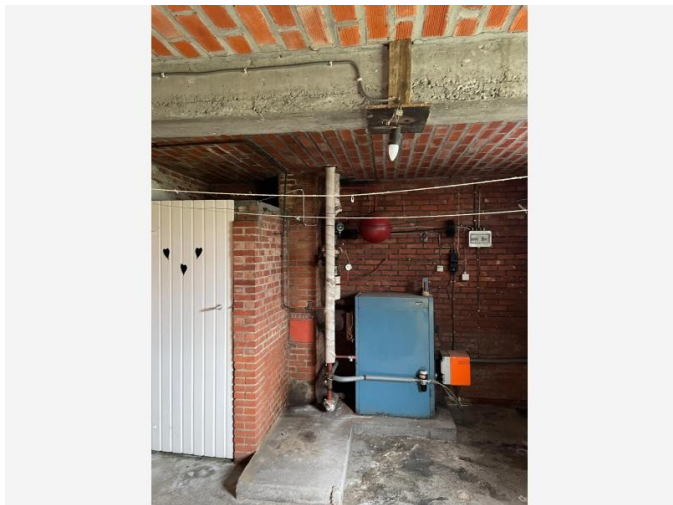
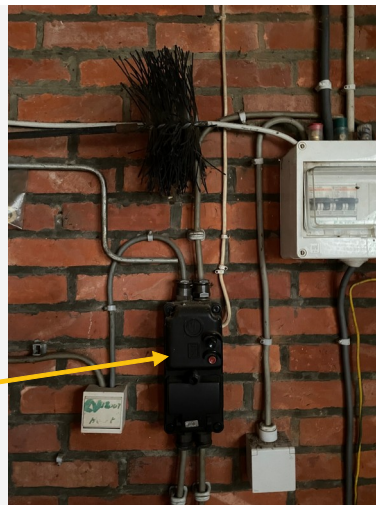
Eindbeoordeling materiaalrisico	Verhoogd materiaalrisico en/of verhoogde kans op vezelvrijgave
---------------------------------	--

Gebondenheid	Categorie 1: hechtgebonden in oorsprong
Asbestsoort (vezeltype)	Crocidoliet aanwezig
Asbestconcentratie	Laag (< 50%)
Afschermingsgraad van het gehele materiaal	Geheel of deels (ook) vrij aan de binnenlucht
Toestand van het materiaal	Licht beschadigd, licht verweerd. Intact materiaal type Pical – asbestboard of categorie III 'gebondenheid'

Beschrijving	Bakelieten schakelaars/stopcontacten/sockets binnen wit en zwart
Omgeving	Binnen
Primaire drager	Communicatie en elektrische infrastructuur en uitrusting
Asbestmateriaal	Plaat, paneel, tablet - Type Bakeliet
Bindmiddel van asbestmateriaal	Kunststof of -hars
Gebondenheid op basis van bindmiddel	Hecht

- Zorg voor een veilig beheer. Vermijd het beschadigen van het asbestmateriaal. Controleer de toestand jaarlijks op wijzigingen.

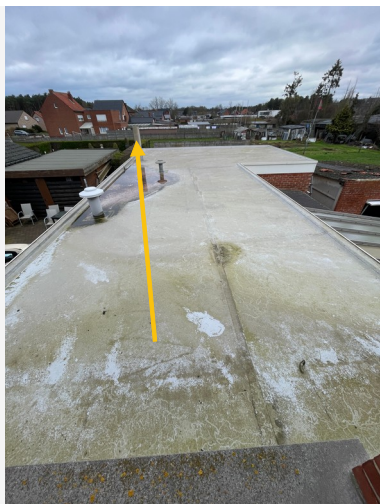
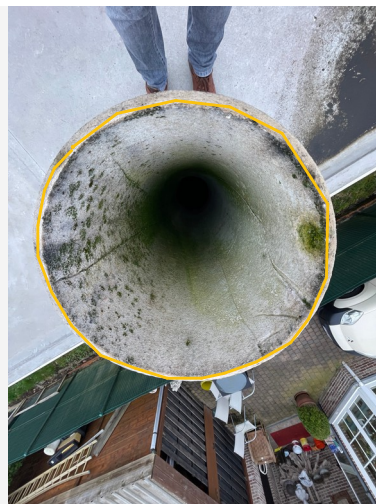
Eindbeoordeling materiaalarisico	Laag materiaalarisico en/of verlaagde kans op vezelvrijgave
----------------------------------	---

Gebondenheid	Categorie 1: hechtgebonden in oorsprong
Asbestsoort (vezeltype)	Crocidoliet aanwezig
Asbestconcentratie	Laag (< 50%)
Afschermingsgraad van het gehele materiaal	Geheel of deels (ook) vrij aan de binnenlucht
Toestand van het materiaal	Onbeschadigd, niet verweerd

Beschrijving	rookgaskanaal cement
Omgeving	Grenst aan binnen- en buitenlucht
Primaire drager	HVAC infrastructuur en uitrusting
Asbestmateriaal	Rookgaskanaal
Bindmiddel van asbestmateriaal	Cement
Gebondenheid op basis van bindmiddel	Hecht

- Verwijder dit asbestmateriaal zo snel mogelijk. Volg de toestand goed op.

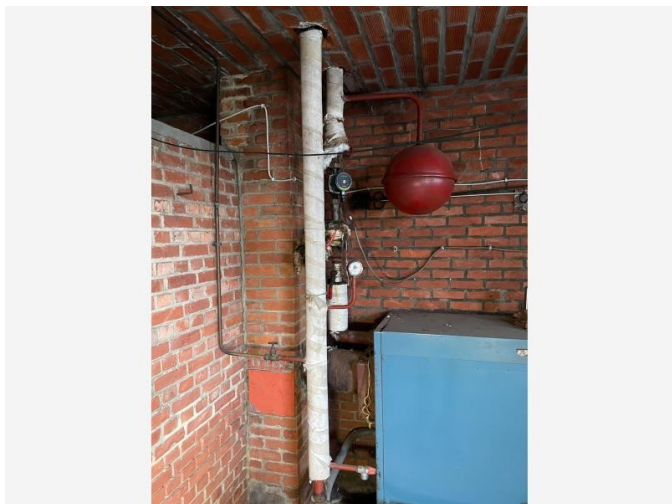
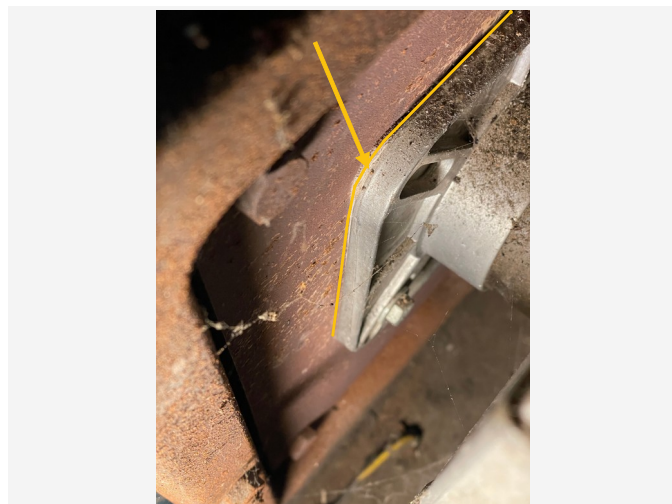
Eindbeoordeling materiaalrisico	Verhoogd materiaalrisico en/of verhoogde kans op vezelvrijgave
---------------------------------	--

Gebondenheid	Categorie 2: niet-hechtgebonden met matrix
Asbestsoort (vezeltype)	Alleen chrysotiel
Asbestconcentratie	Hoog ($\geq 50\%$)
Afschermingsgraad van het gehele materiaal	Geheel of deels (ook) vrij aan de binnenlucht
Toestand van het materiaal	Licht beschadigd, licht verweerd. Intact materiaal type Pical – asbestboard of categorie III 'gebondenheid'

Beschrijving	Pakking Brander
Omgeving	Binnen
Primaire drager	HVAC infrastructuur en uitrusting
Asbestmateriaal	Pakking, dichting
Bindmiddel van asbestmateriaal	Karton - papier - viltachtig
Gebondenheid op basis van bindmiddel	Niet-hechtgebonden
Hoeveelheid (gewicht - aantal)	<ul style="list-style-type: none">• 0,10 kg - 1 stuk
Totaal gewicht	0,10 kg
Eenvoudig bereikbaar	Nee <ul style="list-style-type: none">• De verwijdering is niet mogelijk binnen normale beheers-, onderhoudscycli of binnen vergelijkbare stilstand.
Bevestigingswijze	<ul style="list-style-type: none">• Geklemd

- Zorg voor een veilig beheer. Vermijd het beschadigen van het asbestmateriaal. Controleer de toestand jaarlijks op wijzigingen.
- Zorg voor een veilig beheer en verwijder dit asbestmateriaal wanneer het bij werken eenvoudig bereikbaar wordt. Controleer de toestand jaarlijks op wijzigingen.

- Eenvoudige handelingen: enkel door erkend asbestverwijderaar
Aangezien deze toepassing een niet hechtgebonden materie is kan dit enkele door een erkend asbestverwijderaar worden verwijderd.

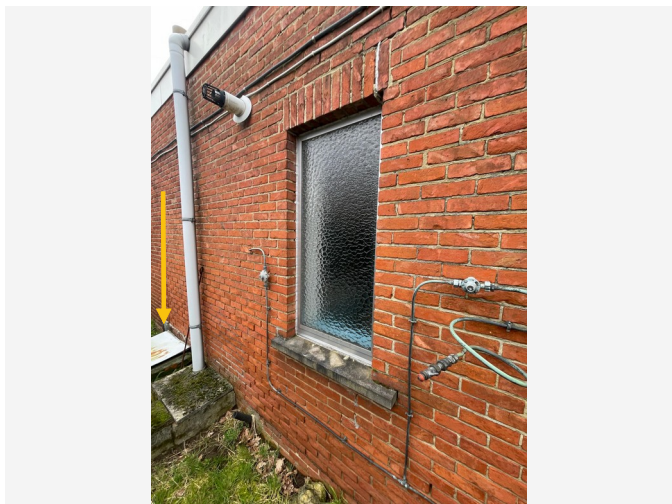
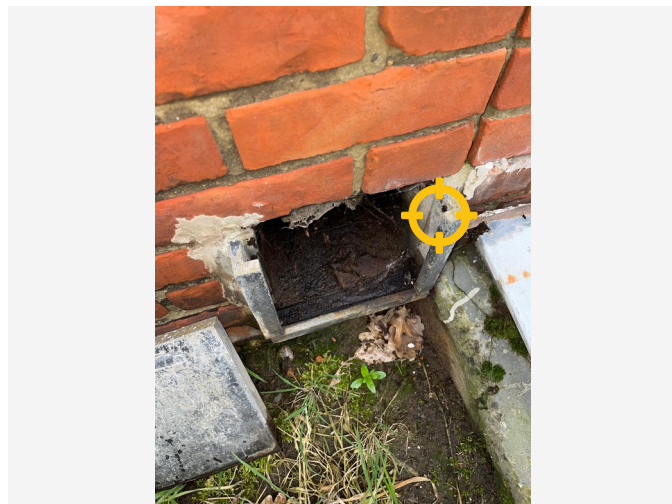
Gebondenheid op basis van bindmiddel	Hecht
Hoeveelheid (oppervlakte - dikte - aantal)	• 0,50 m ² - 1,50 cm - 1 stuk
Totaal volume	0,008 m ³
Eenvoudig bereikbaar	Ja
Bevestigingswijze	• Verlijmd, ingegoten, versmeerd
Identificatiemethode	Vaststelling met monstername
Destructieve handeling voor identificatie	Nee
Opmerking	De lengte/oppervlakte is moeilijk te bepalen.

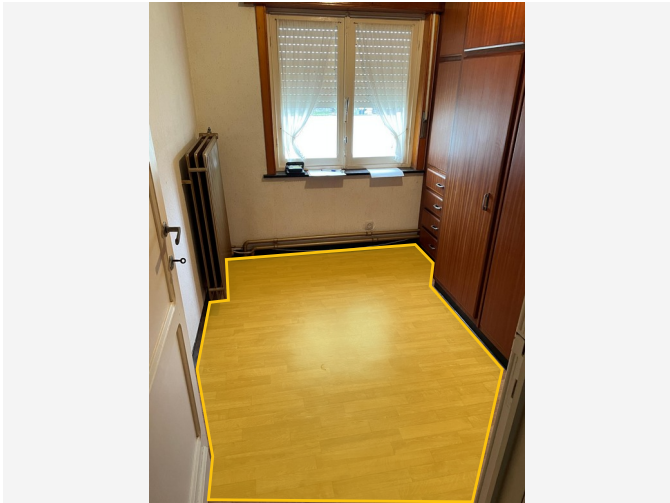
Onder vloerzeil kan een zwarte smeerlaag aanwezig zijn die asbesthoudend is. Sommige linoleum producten zijn zelf ook asbesthoudend aan de onderkant. Er kan geen staal worden genomen zonder destructief onderzoek of zonder schade, daarom dit advies. Vloerzeil zelf kan dus ook asbesthoudend zijn.
