Asbestinventarisatetest

Averbodeweg 38, 3271 Scherpenheuvel-Zichem

Attestnummer : 20240521-000221.000

Uitgegeven op : 21.05.2024

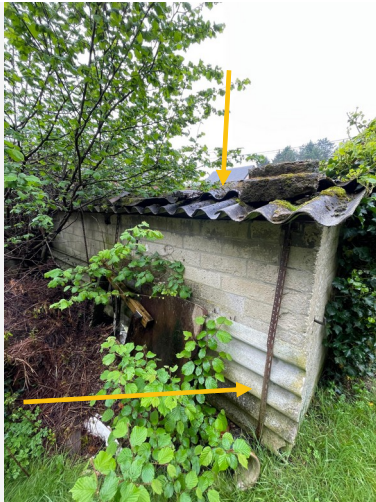
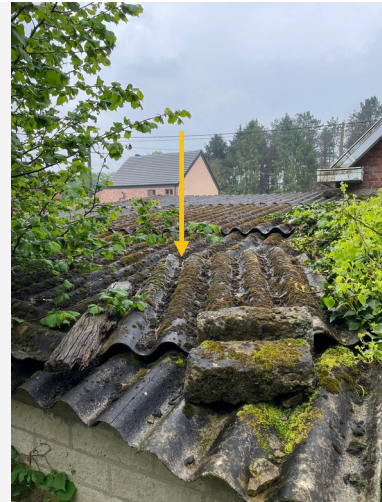
Fiche 1: Afval golfplaten (los of stock) op dak garage

Asbestmateriaal - afvalstof

Het asbestmateriaal valt onder de mijlpaal van 2040.

Dringend verwijderen

Beschrijving	Afval golfplaten (los of stock) op dak garage
Type afvalstof	Betreft stock-voorraad of gedemonteerde asbestmaterialen
Aanwezige resten	Er liggen nog golfplaten op het dak.
Omgeving	Buiten
Primaire drager	Schuin dak
Asbestmaterialen	<ul style="list-style-type: none">Dak- en gevelbekleding - Golfplaat
Bindmiddel van asbestmateriaal	Cement
Gebondenheid op basis van bindmiddel	Hecht
Hoeveelheid (gewicht - aantal)	<ul style="list-style-type: none">5,00 kg - 1 stuk
Totaal gewicht	5,00 kg
Eenvoudig bereikbaar	Ja
Identificatiemethode	Vaststelling zonder monsternamen
Opmerking	De vermelde oppervlaktes, diktes en volumes betreffen een berekende schatting. Er worden geen rechten verleend aan deze oppervlaktes/diktes/volumes.

- Verwijder het asbestafval.

- Eenvoudige handelingen: mag via doe-het-zelf of door werknemer(s) met opleidingsattest eenvoudige handelingen
U mag tot 200 kg storten per jaar in het stedelijk/gemeentelijk containerpark. Verpak de materialen dubbel, gebruik een asbeststicker en bescherming zoals een PFF3 gezichtsmasker, latex handschoenen en een Tyvec pak. U doet best beroep op een professional als u niet de juiste materialen of kennis beschikt, ... of ... laat u asbest liever door een aannemer wegnemen? Let er dan op dat de betrokken werknemers het jaarlijkse opleidingsattest 'eenvoudige handelingen' op zak hebben. Bedrijven die werknemers hebben met de 8 uur durende opleiding OPLEIDING ASBEST EENVOUDIGE HANDELINGEN. Dit is een certificaat asbest. Deze opleiding richt zich tot de personen die asbest of asbesthoudend materiaal verwijderen. Specifiek via de techniek van de eenvoudige handelingen waarbij het risico op vrijkomen van asbest erg beperkt is. De cursus asbest eenvoudige handelingen verschaft de werknemers de nodige kennis en vaardigheden inzake preventie en veiligheid.

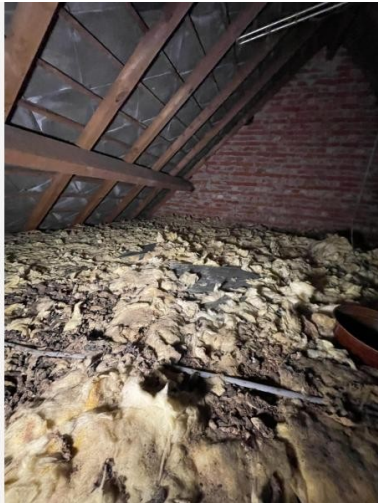
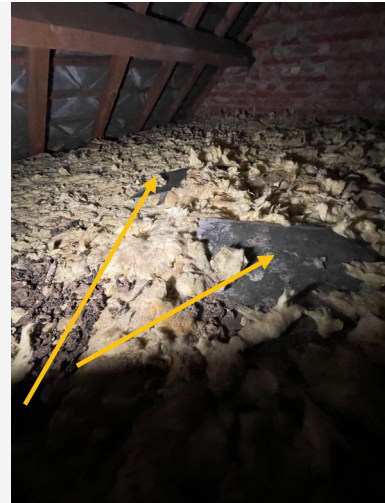
Het asbestmateriaal valt onder de mijlpaal van 2040.

Dringend verwijderen

Beschrijving	Afval leien op zolder
Type afvalstof	Betreft stock-voorraad of gedemonteerde asbestmaterialen
Aanwezige resten	De leien liggen nog op dak
Omgeving	Buiten
Primaire drager	Vloer
Asbestmaterialen	<ul style="list-style-type: none">Dak- en gevelbekleding - Lei, shingle
Bindmiddel van asbestmateriaal	Cement
Gebondenheid op basis van bindmiddel	Hecht
Hoeveelheid (gewicht - aantal)	<ul style="list-style-type: none">2,00 kg - 1 stuk
Totaal gewicht	2,00 kg
Eenvoudig bereikbaar	Ja
Identificatiemethode	Vaststelling zonder monsternamen
Opmerking	De vermelde oppervlaktes, diktes en volumes betreffen een berekende schatting. Er worden geen rechten verleend aan deze oppervlaktes/diktes/volumes.

- Verwijder het asbestafval.

- Eenvoudige handelingen: mag via doe-het-zelf of door werknemer(s) met opleidingsattest eenvoudige handelingen
U mag tot 200 kg storten per jaar in het stedelijk/gemeentelijk containerpark. Verpak de materialen dubbel, gebruik een asbeststicker en bescherming zoals een PFF3 gezichtsmasker, latex handschoenen en een Tyvec pak. U doet best beroep op een professional als u niet de juiste materialen of kennis beschikt, ...of ... laat u asbest liever door een aannemer wegnemen? Let er dan op dat de betrokken werknemers het jaarlijkse opleidingsattest 'eenvoudige handelingen' op zak hebben. Bedrijven die werknemers hebben met de 8 uur durende opleiding OPLEIDING ASBEST EENVOUDIGE HANDELINGEN. Dit is een certificaat asbest. Deze opleiding richt zich tot de personen die asbest of asbesthoudend materiaal verwijderen. Specifiek via de techniek van de eenvoudige handelingen waarbij het risico op vrijkomen van asbest erg beperkt is. De cursus asbest eenvoudige handelingen verschaft de werknemers de nodige kennis en vaardigheden inzake preventie en veiligheid.

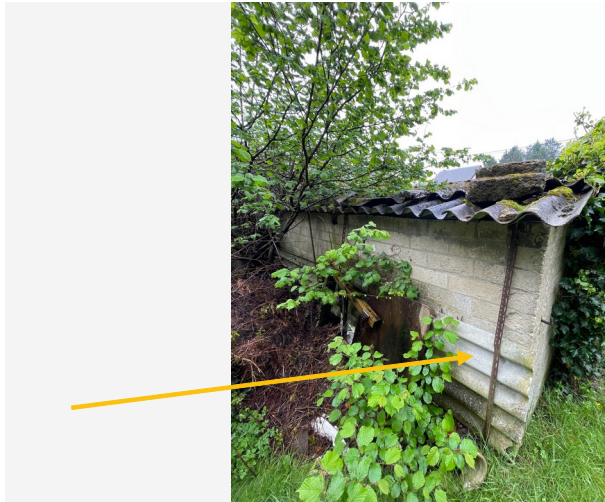
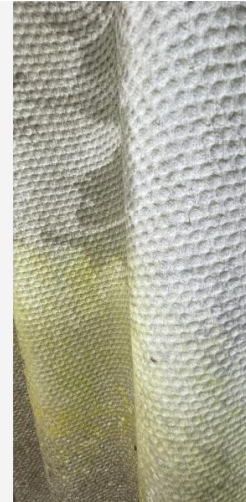
Fiche 3: Afval golfplaten (los of stock) op grond achter garage

Asbestmateriaal - afvalstof

Het asbestmateriaal valt onder de mijlpaal van 2040.

Dringend verwijderen

Beschrijving	Afval golfplaten (los of stock) op grond achter garage
Type afvalstof	Betreft stock-voorraad of gedemonteerde asbestmaterialen
Aanwezige resten	De golfplaten liggen op dak
Omgeving	Buiten
Primaire drager	Bodem
Asbestmaterialen	<ul style="list-style-type: none">Dak- en gevelbekleding - Golfplaat
Bindmiddel van asbestmateriaal	Cement
Gebondenheid op basis van bindmiddel	Hecht
Hoeveelheid (gewicht - aantal)	<ul style="list-style-type: none">10,00 kg - 1 stuk
Totaal gewicht	10,00 kg
Eenvoudig bereikbaar	Ja
Identificatiemethode	Vaststelling zonder monsternamen
Opmerking	De vermelde oppervlaktes, diktes en volumes betreffen een berekende schatting. Er worden geen rechten verleend aan deze oppervlaktes/diktes/volumes.

- Verwijder het asbestafval.

- Eenvoudige handelingen: mag via doe-het-zelf of door werknemer(s) met opleidingsattest eenvoudige handelingen
U mag tot 200 kg storten per jaar in het stedelijk/gemeentelijk containerpark. Verpak de materialen dubbel, gebruik een asbeststicker en bescherming zoals een PFF3 gezichtsmasker, latex handschoenen en een Tyvec pak. U doet best beroep op een professional als u niet de juiste materialen of kennis beschikt, ... of ... laat u asbest liever door een aannemer wegnemen? Let er dan op dat de betrokken werknemers het jaarlijkse opleidingsattest 'eenvoudige handelingen' op zak hebben. Bedrijven die werknemers hebben met de 8 uur durende opleiding OPLEIDING ASBEST EENVOUDIGE HANDELINGEN. Dit is een certificaat asbest. Deze opleiding richt zich tot de personen die asbest of asbesthoudend materiaal verwijderen. Specifiek via de techniek van de eenvoudige handelingen waarbij het risico op vrijkomen van asbest erg beperkt is. De cursus asbest eenvoudige handelingen verschaft de werknemers de nodige kennis en vaardigheden inzake preventie en veiligheid.

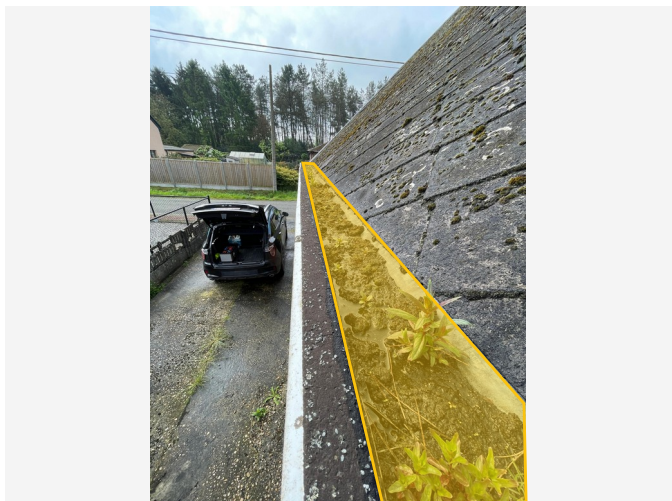
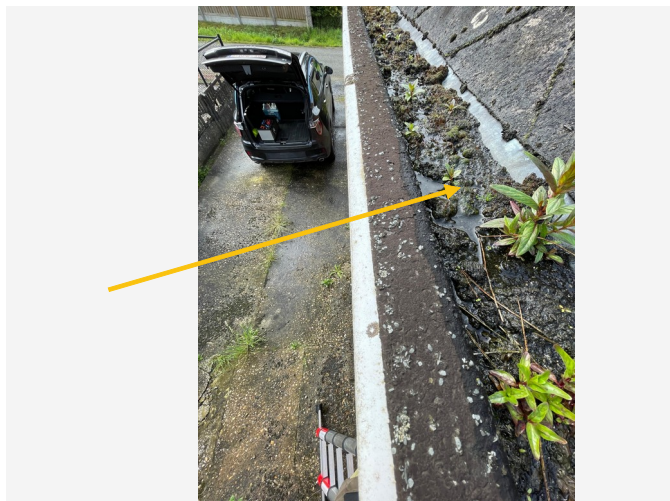
Fiche 4: Slib Afkomstig van asbestleien in de dakgoot en/of waterput

Asbestmateriaal - afvalstof

Het asbestmateriaal valt onder de mijlpaal van 2040.

Dringend verwijderen

U wordt aangeraden om een eventuele regenwaterput niet meer te gebruiken.

Beschrijving	Slib Afkomstig van asbestleien in de dakgoot en/of waterput
Type afvalstof	Betreft resten (contaminatie) van verwerking of beschadiging
Type resten (contaminatie)	<ul style="list-style-type: none">• Stof, deeltjes < 4 mm, flinters, gruis (los, opliggend)
Besmette materialen	<ul style="list-style-type: none">• Sediment (dakgoot, afvoerbuï, regenwaterput, ...)
Bron van de resten	De golfplaten liggen nog (sterk) verweerd op het dak
Omgeving	Buiten
Primaire drager	Schuin dak
Gebondenheid resten	Niet hecht
Hoeveelheid (gewicht - aantal)	<ul style="list-style-type: none">• 10,00 kg - 1 stuk
Totaal gewicht	10,00 kg
Eenvoudig bereikbaar	Ja

Identificatiemethode	Vaststelling zonder monstername
Opmerking	<p>Golfplaten dak, waarvan het hemelwater via de dakgoot mogelijk naar een regenwaterput gaat.</p> <p>Gewicht van het sediment moeilijk te bepalen.</p> <p>De vermelde oppervlaktes, diktes en volumes betreffen daarom een beredeneerde schatting. Er worden geen rechten verleend aan deze oppervlaktes/diktes/volumes.</p>

- Verwijder het asbestafval.
- Zorg voor een veilig beheer. Vermijd het beschadigen van het asbestmateriaal. Controleer de toestand jaarlijks op wijzigingen.

- Eenvoudige handelingen: mag via doe-het-zelf of door werknemer(s) met opleidingsattest eenvoudige handelingen
U mag tot 200 kg storten per jaar in het stedelijk/gemeentelijk containerpark. Verpak de materialen dubbel, gebruik een asbeststicker en bescherming zoals een PFF3 gezichtsmasker, latex handschoenen en een Tyvec pak. U doet best beroep op een professional als u niet de juiste materialen of kennis beschikt, ... of ... laat u asbest liever door een aannemer wegnemen? Let er dan op dat de betrokken werknemers het jaarlijkse opleidingsattest 'eenvoudige handelingen' op zak hebben. Bedrijven die werknemers hebben met de 8 uur durende opleiding OPLEIDING ASBEST EENVOUDIGE HANDELINGEN. Dit is een certificaat asbest. Deze opleiding richt zich tot de personen die asbest of asbesthoudend materiaal verwijderen. Specifiek via de techniek van de eenvoudige handelingen waarbij het risico op vrijkomen van asbest erg beperkt is. De cursus asbest eenvoudige handelingen verschaft de werknemers de nodige kennis en vaardigheden inzake

- Eenvoudige handelingen: enkel door erkend asbestverwijderaar
Het is lastig te bepalen hoe hoog de eventuele concentraties in het sediment zijn, u kan daarom overwegen dit door een professional te laten verwijderen.

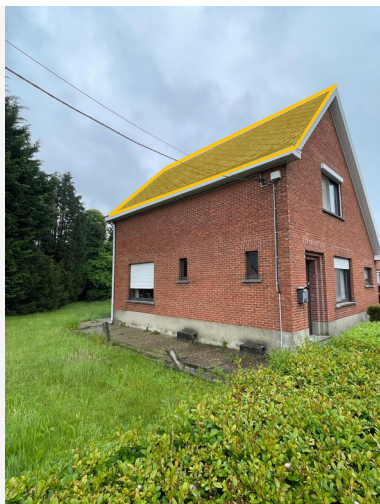
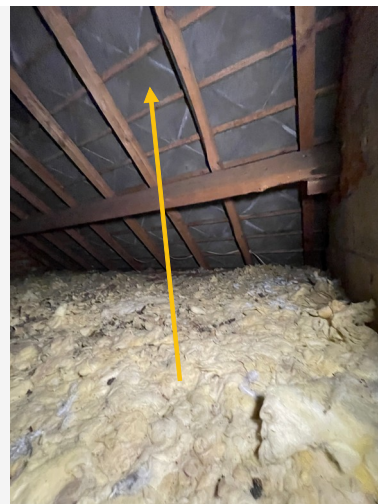
Het asbestmateriaal valt onder de mijlpaal van 2034.

Dringend verwijderen

Eindbeoordeling materiaalrisico	Hoog materiaalrisico en/of hoge kans op vezelvrijgave
---------------------------------	---

Gebondenheid	Categorie 1: hechtgebonden in oorsprong
Asbestsoort (vezeltype)	Crocidoliet aanwezig
Asbestconcentratie	Laag (< 50%)
Afschermingsgraad van het gehele materiaal	Geheel of deels (ook) vrij aan de binnenlucht
Toestand van het materiaal	Matig beschadigd, matig verweerd

Beschrijving	Asbestleien dak @ binnen en buitenkant
Omgeving	Grenst aan binnen- en buitenlucht
Primaire drager	Schuin dak
Asbestmateriaal	Dak- en gevelbekleding - Lei, shingle
Bindmiddel van asbestmateriaal	Cement
Gebondenheid op basis van bindmiddel	Hecht
Hoeveelheid (oppervlakte - aantal)	• 102,00 m ² - 1 stuk

- Zorg voor een veilig beheer. Vermijd het beschadigen van het asbestmateriaal. Controleer de toestand jaarlijks op wijzigingen.
- Verwijder dit asbestmateriaal zo snel mogelijk. Volg de toestand goed op.

- Eenvoudige handelingen: mag via doe-het-zelf of door werknemer(s) met opleidingsattest eenvoudige handelingen
U doet best beroep op een professional als u niet de juiste materialen of kennis beschikt, vooral omdat asbestleien kunnen breken bij het verwijderen. U kan een container laten komen voor asbesthoudende leien aangezien de hoeveelheid de stortmogelijkheid van 200 kg per jaar in het stedelijk/gemeentelijk containerpark overschrijdt. U mag dus tot 200 kg storten per jaar in het stedelijk/gemeentelijk containerpark en alle inwoners van Vlaanderen kunnen van de ophaling aan huis van asbesthoudend en asbestverdacht materiaal, met container, gebruik maken. Je kan op de website van Ovam nagaan wie de projecten beheert of organiseert. De gemeente zelf of de intercommunale. Deze steun is sowieso voorzien tot het voorjaar 2026. Verpak de materialen dubbel, gebruik een asbeststicker en bescherming zoals een PFF3 gezichtsmasker, latex handschoenen en een Tyvec pak. Laat u asbest liever door een aannemer wegnemen? Let er dan op dat de betrokken werknemers het jaarlijkse opleidingsattest 'eenvoudige

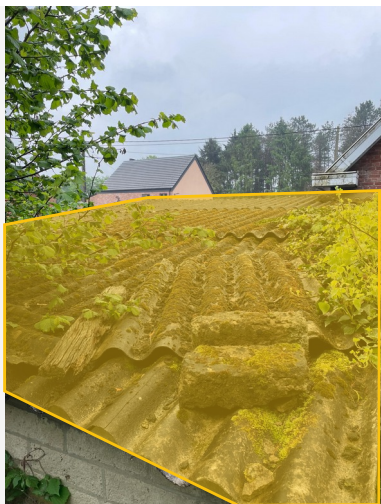
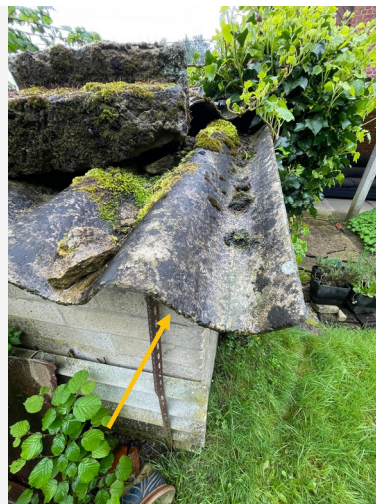
Het asbestmateriaal valt onder de mijlpaal van 2034.

Dringend verwijderen

Eindbeoordeling materiaalrisico	Hoog materiaalrisico en/of hoge kans op vezelvrijgave
---------------------------------	---

Gebondenheid	Categorie 1: hechtgebonden in oorsprong
Asbestsoort (vezeltype)	Crocidoliet aanwezig
Asbestconcentratie	Laag (< 50%)
Afschermingsgraad van het gehele materiaal	Geheel of deels (ook) vrij aan de binnenlucht
Toestand van het materiaal	Matig beschadigd, matig verweerd

Beschrijving	Golfplaten op garage
Omgeving	Buiten
Primaire drager	Schuin dak
Asbestmateriaal	Dak- en gevelbekleding - Golfplaat
Bindmiddel van asbestmateriaal	Cement
Gebondenheid op basis van bindmiddel	Hecht
Hoeveelheid (oppervlakte - aantal)	• 32,00 m ² - 1 stuk

- Verwijder dit asbestmateriaal zo snel mogelijk. Volg de toestand goed op.
- Hemelwater dat afspoelt van asbestcement daken of gevels kan asbestdeeltjes bevatten. Gebruik het enkel voor gesloten circuits (bv. spoelen toiletten). Reinig na het vervangen van het dak of de gevel de dakgoten en regenwaterput of -ton om asbesthoudend sediment of slib te verwijderen

- Eenvoudige handelingen: mag via doe-het-zelf of door werknemer(s) met opleidingsattest eenvoudige handelingen
U doet best beroep op een professional als u niet de juiste materialen of kennis beschikt. U kan een container laten komen voor asbesthoudende golfplaten aangezien de hoeveelheid de stortmogelijkheid van 200 kg per jaar in het stedelijk/gemeentelijk containerpark overschrijft. U mag dus tot 200 kg storten per jaar in het stedelijk/gemeentelijk containerpark en alle inwoners van Vlaanderen kunnen van de ophaling aan huis van asbesthoudend en asbestverdacht materiaal, met container, gebruik maken. Je kan op de website van Ovam nagaan wie de projecten beheert of organiseert. De gemeente zelf of de intercommunale. Deze steun is sowieso voorzien tot het voorjaar 2026. Verpak de materialen dubbel, gebruik een asbeststicker en bescherming zoals een PFF3 gezichtsmasker, latex handschoenen en een Tyvec pak. Laat u asbest liever door een aannemer wegnemen? Let er dan op dat de betrokken werknemers het jaarlijkse

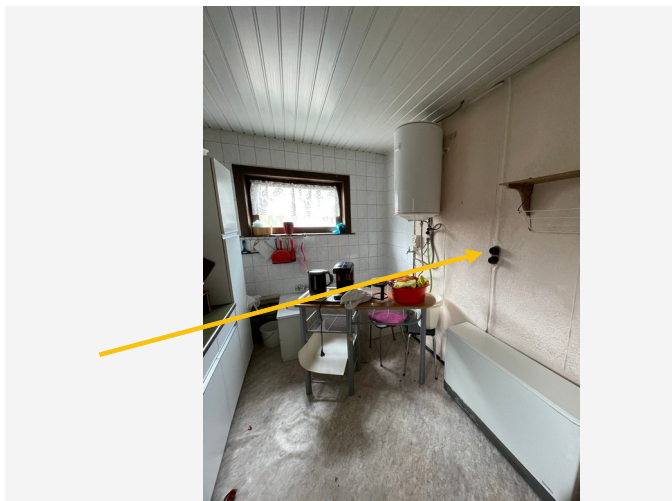
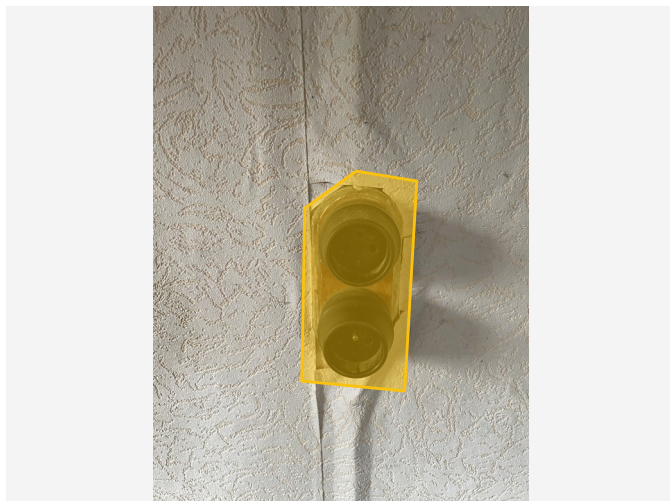
Fiche 7: Bakelieten schakelaars/stopcontacten/sockets binnen

Asbestmateriaal

Het asbestmateriaal valt onder de mijlpaal van 2040.

Verwijderen

Eindbeoordeling materiaalrisico	Verhoogd materiaalrisico en/of verhoogde kans op vezelvrijgave
---------------------------------	--

Gebondenheid	Categorie 1: hechtgebonden in oorsprong
Asbestsoort (vezeltype)	Crocidoliet aanwezig
Asbestconcentratie	Laag (< 50%)
Afschermingsgraad van het gehele materiaal	Geheel of deels (ook) vrij aan de binnenlucht
Toestand van het materiaal	Licht beschadigd, licht verweerd. Intact materiaal type Pical – asbestboard of categorie III 'gebondenheid'

Beschrijving	Bakelieten schakelaars/stopcontacten/sockets binnen
Omgeving	Binnen
Primaire drager	Communicatie en elektrische infrastructuur en uitrusting
Asbestmateriaal	Plaat, paneel, tablet - Type Bakeliet
Bindmiddel van asbestmateriaal	Kunststof of -hars
Gebondenheid op basis van bindmiddel	Hecht
Hoeveelheid (oppervlakte - dikte - aantal)	• 0,15 m ² - 2,00 cm - 1 stuk

- Zorg voor een veilig beheer. Vermijd het beschadigen van het asbestmateriaal. Controleer de toestand jaarlijks op wijzigingen.

- Eenvoudige handelingen: mag via doe-het-zelf of door werknemer(s) met opleidingsattest eenvoudige handelingen
U mag tot 200 kg storten per jaar in het stedelijk/gemeentelijk containerpark. Verpak de materialen dubbel, gebruik een asbeststicker en bescherming zoals een PFF3 gezichtsmasker, latex handschoenen en een Tyvec pak. U doet best beroep op een professional als u niet de juiste materialen of kennis beschikt, of laat u asbest liever door een aannemer wegnemen? Let er dan op dat de betrokken werknemers het jaarlijkse opleidingsattest 'eenvoudige handelingen' op zak hebben. Bedrijven die werknemers hebben met de 8 uur durende opleiding OPLEIDING ASBEST EENVOUDIGE HANDELINGEN. Dit is een certificaat asbest. Deze opleiding richt zich tot de personen die asbest of asbesthoudend materiaal verwijderen. Specifiek via de techniek van de eenvoudige handelingen waarbij het risico op vrijkomen van asbest erg beperkt is. De cursus asbest eenvoudige handelingen verschaft de werknemers de nodige kennis en vaardigheden inzake preventie en veiligheid.

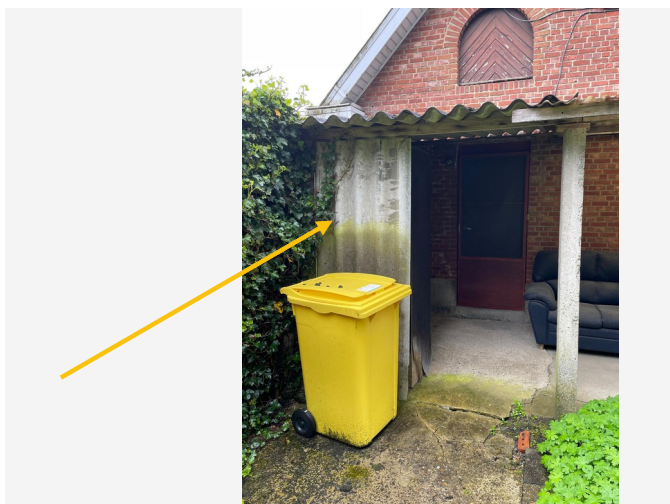
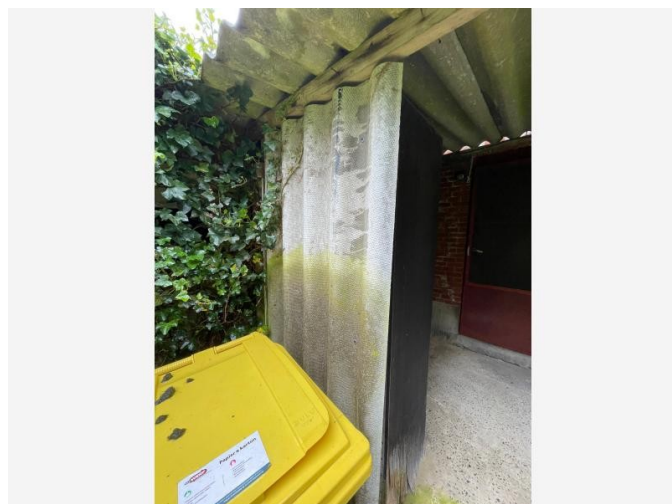
Het asbestmateriaal valt onder de mijlpaal van 2034.

Verwijderen

Eindbeoordeling materiaalrisico	Laag materiaalrisico en/of verlaagde kans op vezelvrijgave
---------------------------------	--

Gebondenheid	Categorie 1: hechtgebonden in oorsprong
Asbestsoort (vezeltype)	Crocidoliet aanwezig
Asbestconcentratie	Laag (< 50%)
Afschermingsgraad van het gehele materiaal	Geheel of deels vrij aan de buitenlucht
Toestand van het materiaal	Licht beschadigd, licht verweerd. Intact materiaal type Pical – asbestboard of categorie III 'gebondenheid'

Beschrijving	Golfplaten wand
Omgeving	Grenst aan binnen- en buitenlucht
Primaire drager	Wand buitenschil
Asbestmateriaal	Dak- en gevelbekleding - Golfplaat
Bindmiddel van asbestmateriaal	Cement
Gebondenheid op basis van bindmiddel	Hecht
Hoeveelheid (oppervlakte - aantal)	• 7,50 m ² - 1 stuk
Totale oppervlakte	7,50 m ²

- Verwijder dit asbestmateriaal zo snel mogelijk. Volg de toestand goed op.

- Eenvoudige handelingen: mag via doe-het-zelf of door werknemer(s) met opleidingsattest eenvoudige handelingen
. U kan een container laten komen voor asbesthoudende buitentoepassingen indien de hoeveelheid de stortmogelijkheid van 200 kg per jaar in het stedelijk/gemeentelijk containerpark overschrijdt. U mag dus tot 200 kg storten per jaar in het stedelijk/gemeentelijk containerpark en alle inwoners van Vlaanderen kunnen van de ophaling aan huis van asbesthoudend en asbestverdacht materiaal, met container, gebruik maken. Je kan op de website van Ovam nagaan wie de projecten beheert of organiseert. De gemeente zelf of de intercommunale. Deze steun is sowieso voorzien tot het voorjaar 2026. Verpak de materialen dubbel, gebruik een asbeststicker en bescherming zoals een PFF3 gezichtsmasker, latex handschoenen en een Tyvec pak. Laat u asbest liever door een aannemer wegnemen? Let er dan op dat de betrokken werknemers het jaarlijkse opleidingsattest 'eenvoudige handelingen' op zak hebben.

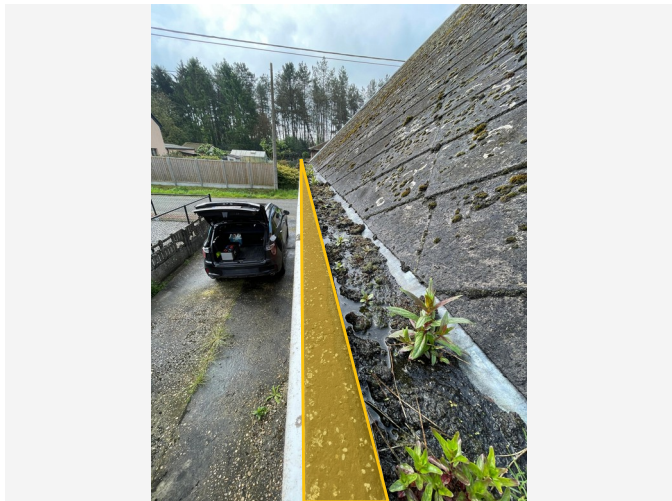
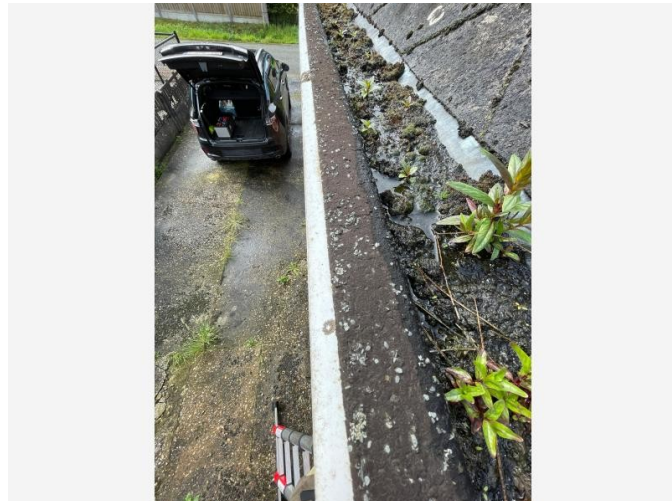
Het asbestmateriaal valt onder de mijlpaal van 2040.

Verwijderen

Eindbeoordeling materiaalrisico	Verhoogd materiaalrisico en/of verhoogde kans op vezelvrijgave
---------------------------------	--

Gebondenheid	Categorie 1: hechtgebonden in oorsprong
Asbestsoort (vezeltype)	Crocidoliet aanwezig
Asbestconcentratie	Laag (< 50%)
Afschermingsgraad van het gehele materiaal	Geheel of deels vrij aan de buitenlucht
Toestand van het materiaal	Matig beschadigd, matig verweerd

Beschrijving	Roofing niet bemonsterd zijkanten van de dakgoten
Omgeving	Buiten
Primaire drager	Plat dak
Asbestmateriaal	Dak- en gevelbekleding - Roofing
Bindmiddel van asbestmateriaal	Bitumen (roofing, teer, asfalt)
Gebondenheid op basis van bindmiddel	Hecht
Hoeveelheid (oppervlakte - aantal)	• 10,00 m ² - 1 stuk
Totale oppervlakte	10,00 m ²

- Zorg voor een veilig beheer. Vermijd het beschadigen van het asbestmateriaal. Controleer de toestand jaarlijks op wijzigingen.

- Eenvoudige handelingen: mag via doe-het-zelf of door werknemer(s) met opleidingsattest eenvoudige handelingen
U doet best beroep op een professional als u niet de juiste materialen of kennis beschikt. U kan een container laten komen voor asbesthoudende Roofing aangezien de hoeveelheid de stortmogelijkheid van 200 kg per jaar in het stedelijk/gemeentelijk containerpark overschrijdt. U mag dus tot 200 kg storten per jaar in het stedelijk/gemeentelijk containerpark en alle inwoners van Vlaanderen kunnen van de ophaling aan huis van asbesthoudend en asbestverdacht materiaal, met container, gebruik maken. Je kan op de website van Ovam nagaan wie de projecten beheert of organiseert. De gemeente zelf of de intercommunale. Deze steun is sowieso voorzien tot het voorjaar 2026. Verpak de materialen dubbel, gebruik een asbeststicker en bescherming zoals een PFF3 gezichtsmasker, latex handschoenen en een Tyvec pak. Laat u asbest liever door een aannemer wegnemen? Let er dan op dat de betrokken werknemers het jaarlijkse opleidingsattest 'eenvoudige handelingen' op zak hebben.

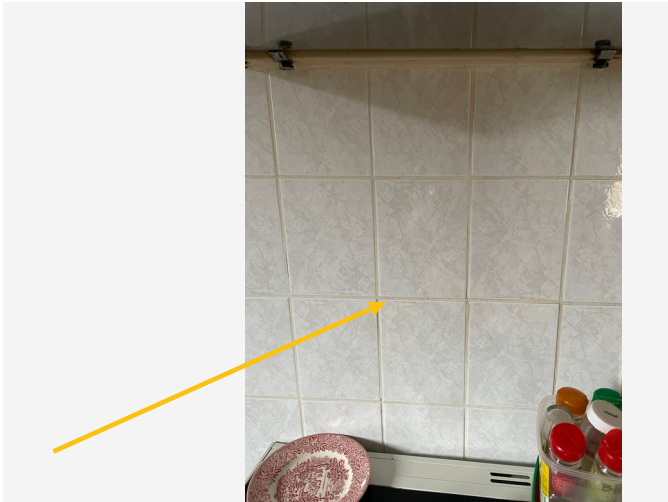
Fiche 12: Smeerlaag achter (faience) Tegels keuken/BK en wc

Advies

Identificatiemethode	Inspectie van de originele smeerlaag is onmogelijk zonder destructief onderzoek.
Primaire drager	Binnenwand
(Asbest)materiaal	In-situ afwerkingslagen - Smeerlaag
Bindmiddel	Lijm
Gebondenheid bindmiddel	Hecht

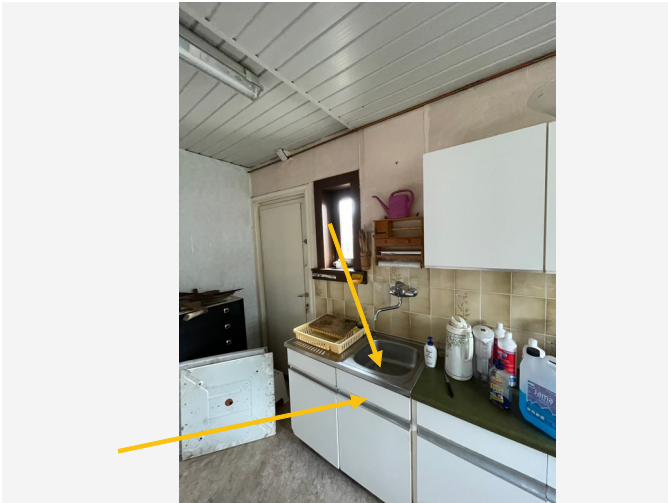
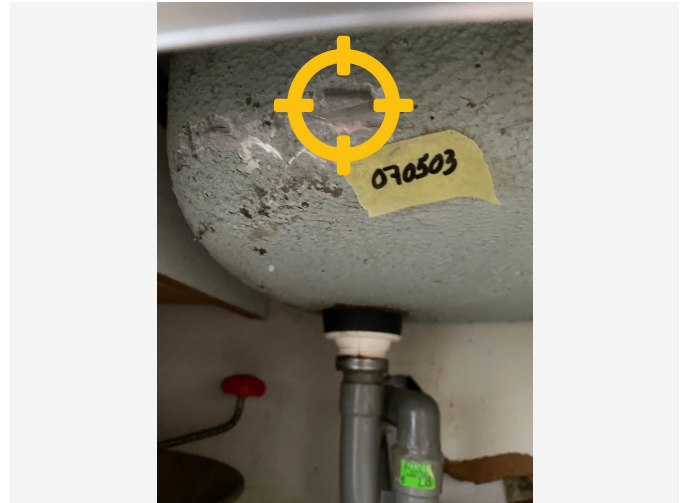
Fiche 16: Afwasbak met coating

Geen asbest

Beschrijving	Afwasbak met coating
Omgeving	Binnen
Primaire drager	Sanitaire infrastructuur en uitrusting (toe- en afvoer)
Bindmiddel van materiaal	Gesmeerde beschermingslaag

Gebondenheid op basis van bindmiddel	Hecht
Hoeveelheid (gewicht - aantal)	• 0,25 kg - 1 stuk
Totaal gewicht	0,25 kg
Identificatiemethode	Vaststelling met monstername
Destructieve handeling voor identificatie	Nee
Opmerking	De vermelde oppervlaktes, diktes en volumes betreffen een beredeneerde schatting. Er worden geen rechten verleend aan deze oppervlaktes/diktes/volumes.
