Asbestinventarisatetest

Steenbergen 22, 2430 Laakdal

Attestnummer : 20240725-000156.001

Uitgegeven op : 25.07.2024

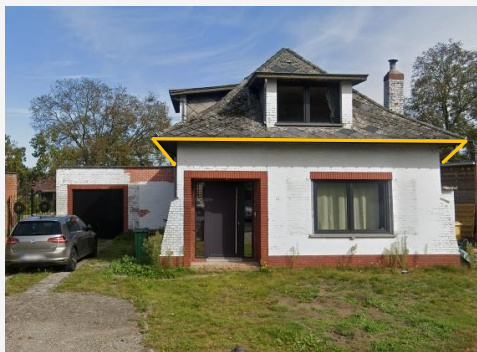
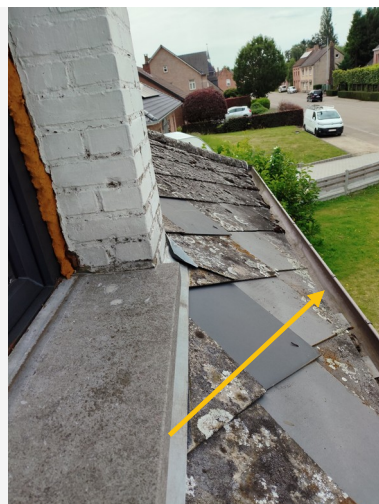
Beschrijving	slib/sediment dakgoot
Type afvalstof	Betreft resten (contaminatie) van verwerking of beschadiging
Type resten (contaminatie)	<ul style="list-style-type: none">• Stof, deeltjes < 4 mm, flinters, gruis (los, opliggend)
Besmette materialen	<ul style="list-style-type: none">• Sediment (dakgoot, afvoerbuï, regenwaterput, ...)
Bron van de resten	leidendak
Omgeving	Buiten
Primaire drager	Schuin dak
Gebondenheid resten	Niet hecht
Hoeveelheid (gewicht - aantal)	<ul style="list-style-type: none">• 5,00 kg - 1 stuk
Totaal gewicht	5,00 kg
Eenvoudig bereikbaar	Ja
Identificatiemethode	Vaststelling zonder monstername
Opmerking	De vermelde oppervlaktes, diktes en volumes betreffen een bereedeneerde schatting. Er worden geen rechten verleend aan deze oppervlaktes/diktes/volumes.

Dringend verwijderen

- Verwijder het asbestafval.

- Eenvoudige handelingen: mag via doe-het-zelf of door werknemer(s) met opleidingsattest eenvoudige handelingen
Het slib kan voorzichtig uitgeschept worden, extra te bevochtigen om stof te voorkomen + dragen van de nodige beschermingsmiddelen (mondmasker ffp3, handschoenen, tyvec). Verpakken in plastic folie en afvoeren naar het containerpark. De dakgoot grondig reinigen met water of indien beschadigd ook verwijderen.

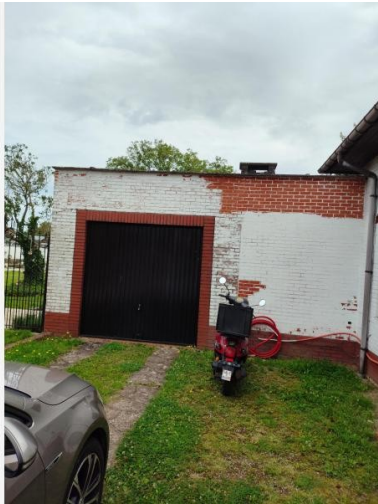
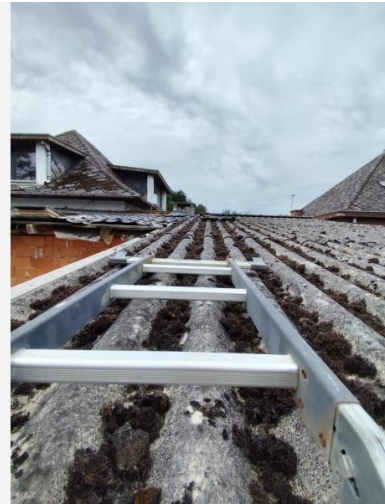
Eindbeoordeling materiaalrisico	Verhoogd materiaalrisico en/of verhoogde kans op vezelvrijgave
Opmerking	De golfplaten zijn verweerd, poreus en met mos begroeid.

Gebondenheid	Categorie 1: hechtgebonden in oorsprong
Asbestsoort (vezeltype)	Crocidoliet aanwezig
Asbestconcentratie	Laag (< 50%)
Afschermingsgraad van het gehele materiaal	Geheel of deels vrij aan de buitenlucht
Toestand van het materiaal	Matig beschadigd, matig verweerd

Beschrijving	golfplaten - garage
Omgeving	Buiten
Primaire drager	Schuin dak
Asbestmateriaal	Dak- en gevelbekleding - Golfplaat
Bindmiddel van asbestmateriaal	Cement
Gebondenheid op basis van bindmiddel	Hecht
Hoeveelheid (oppervlakte - aantal)	<ul style="list-style-type: none">• 20,00 m² - 1 stuk
Totale oppervlakte	20,00 m ²
Eenvoudig bereikbaar	Ja
Bevestigingswijze	<ul style="list-style-type: none">• Geschroefd
Identificatiemethode	Vaststelling zonder monsternamen
Destructieve handeling voor identificatie	Nee
Opmerking	De golfplaten zijn visueel en volgens expertise als asbestverdacht beschouwd. De vermelde oppervlaktes, diktes en volumes betreffen een berekende schatting. Er worden geen rechten verleend aan deze oppervlaktes/diktes/volumes.

Verwijderen

- Verwijder dit asbestmateriaal zo snel mogelijk. Volg de toestand goed op.
- Hemelwater dat afspoelt van asbestcement daken of gevels kan asbestdeeltjes bevatten. Gebruik het enkel voor gesloten circuits (bv. spoelen toiletten). Reinig na het vervangen van het dak of de gevel de dakgoten en regenwaterput of -ton om asbesthoudend sediment of slib te verwijderen

- Eenvoudige handelingen: mag via doe-het-zelf of door werknemer(s) met opleidingsattest eenvoudige handelingen
EH via doe-het zelf Dragen van de nodige beschermingsmiddelen (mondmasker ffp3, handschoenen, tyvec). Indien mogelijk de ondervloer afdekken , golfplaten voorzichtig verwijderen, extra fixeren, niet breken , niet gooien, onmiddellijk verpakken of voorzichtig in container met asbest bag plaatsen. Indien golfplaten in slechte staat zijn en kans bestaat op breken : Eenvoudige handeling opgeleid personeel , alle werknemer(s) moeten wel beschikken over een opleidingsattest eenvoudige handelingen 8u

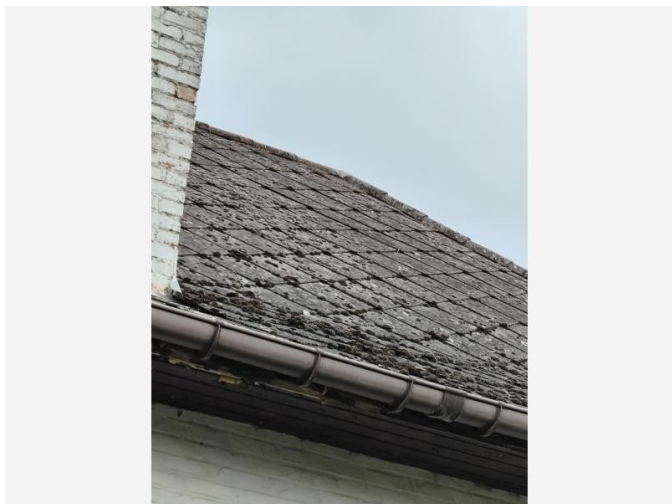
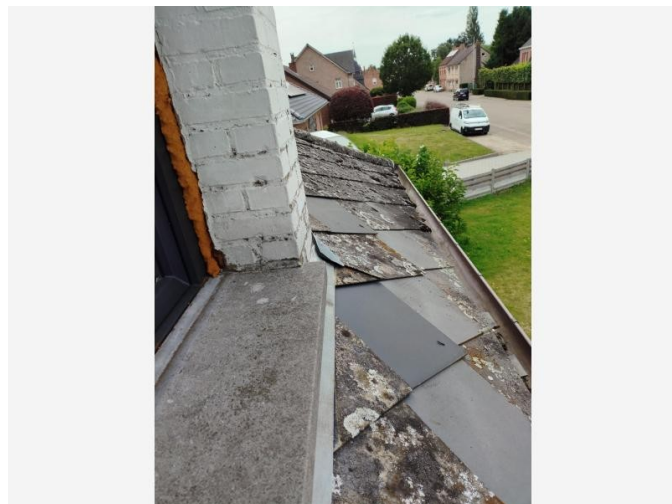
Eindbeoordeling materiaalrisico	Verhoogd materiaalrisico en/of verhoogde kans op vezelvrijgave
Opmerking	De leien zijn verweerd , poreus en met mos begroeid.

Gebondenheid	Categorie 1: hechtgebonden in oorsprong
Asbestsoort (vezeltype)	Crocidoliet aanwezig
Asbestconcentratie	Laag (< 50%)
Afschermingsgraad van het gehele materiaal	Geheel of deels vrij aan de buitenlucht
Toestand van het materiaal	Matig beschadigd, matig verweerd

Beschrijving	leien dak
Omgeving	Buiten
Primaire drager	Schuin dak
Asbestmateriaal	Dak- en gevelbekleding - Lei, shingle
Bindmiddel van asbestmateriaal	Cement
Gebondenheid op basis van bindmiddel	Hecht
Hoeveelheid (oppervlakte - aantal)	<ul style="list-style-type: none">85,00 m² - 1 stuk
Totale oppervlakte	85,00 m ²
Eenvoudig bereikbaar	Ja
Bevestigingswijze	<ul style="list-style-type: none">Genageld, geniet
Identificatiemethode	Vaststelling zonder monsternamen
Destructieve handeling voor identificatie	Nee
Opmerking	De leien zijn visueel en volgens expertise als asbestverdacht beschouwd. De vermelde oppervlaktes, diktes en volumes betreffen een beredeneerde schatting. Er worden geen rechten verleend aan deze oppervlaktes/diktes/volumes.

Verwijderen

- Verwijder dit asbestmateriaal zo snel mogelijk. Volg de toestand goed op.
- Hemelwater dat afspoelt van asbestcement daken of gevels kan asbestdeeltjes bevatten. Gebruik het enkel voor gesloten circuits (bv. spoelen toiletten). Reinig na het vervangen van het dak of de gevel de dakgoten en regenwaterput of -ton om asbesthoudend sediment of slib te verwijderen

- Eenvoudige handelingen: mag via doe-het-zelf of door werknemer(s) met opleidingsattest eenvoudige handelingen
Dragen van de nodige beschermingsmiddelen (mondmasker ffp3, handschoenen, tyvec). Indien mogelijk de ondervloer afdekken, leien voorzichtig verwijderen, extra fixeren, niet breken, niet gooien, onmiddellijk verpakken of voorzichtig in container met asbest bag plaatsen.

Gebruik geen stortkokers.

Indien leien in slechte staat zijn en kans bestaat op breken: Eenvoudige handeling opgeleid personeel, alle werknemer(s) moeten wel beschikken over een opleidingsattest eenvoudige handelingen 8u

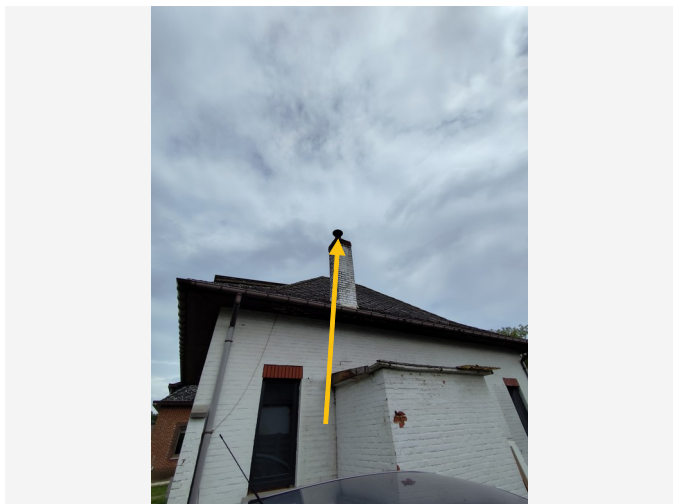
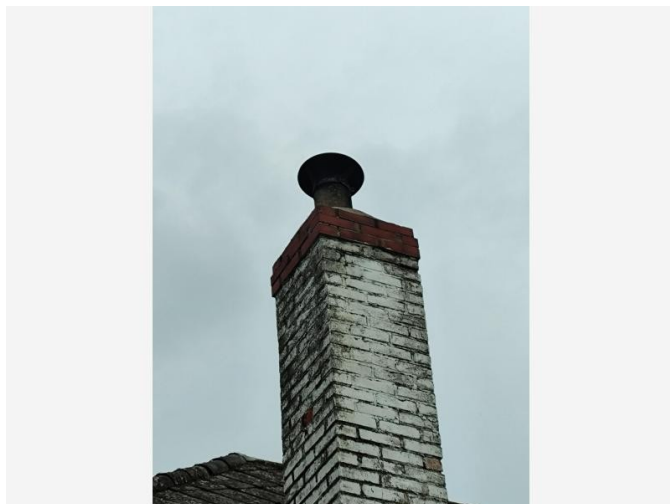
Eindbeoordeling materiaalrisico	Verhoogd materiaalrisico en/of verhoogde kans op vezelvrijgave
---------------------------------	--

Gebondenheid	Categorie 1: hechtgebonden in oorsprong
Asbestsoort (vezeltype)	Crocidoliet aanwezig
Asbestconcentratie	Laag (< 50%)
Afschermingsgraad van het gehele materiaal	Geheel of deels (ook) vrij aan binnenluchtstromen
Toestand van het materiaal	Licht beschadigd, licht verweerd. Intact materiaal type Pical – asbestboard of categorie III 'gebondenheid'

Beschrijving	schouwbus
Omgeving	Buiten
Primaire drager	HVAC infrastructuur en uitrusting
Asbestmateriaal	Rookgaskanaal
Bindmiddel van asbestmateriaal	Cement
Gebondenheid op basis van bindmiddel	Hecht
Hoeveelheid (lengte - omtrek - dikte - aantal)	<ul style="list-style-type: none">• 2,00 m - 25,00 cm - 1,00 cm - 1 stuk
Totaal volume	0,005 m ³
Eenvoudig bereikbaar	Ja
Bevestigingswijze	<ul style="list-style-type: none">• Verlijmd, ingegoten, versmeerd
Identificatiemethode	Vaststelling zonder monstername
Destructieve handeling voor identificatie	Nee
Opmerking	De vermelde oppervlaktes, diktes, gewichten en volumes betreffen een beredeneerde schatting. Er worden geen rechten verleend aan deze oppervlaktes/diktes/volumes.

Verwijderen

- Verwijder dit asbestmateriaal zo snel mogelijk. Volg de toestand goed op.

- Eenvoudige handelingen: mag via doe-het-zelf of door werknemer(s) met opleidingsattest eenvoudige handelingen
EH via doe-het zelf

De buis kan voorzichtig losgebeiteld worden , extra bevochtigen om stof te voorkomen + dragen van de nodige beschermingsmiddelen (mondmasker ffp3, handschoenen,tyvec) Bij de gemeente/containerpark afsluitzakken halen om dubbel in te pakken en af te voeren naar het containerpark als hechtgebonden asbestafval.

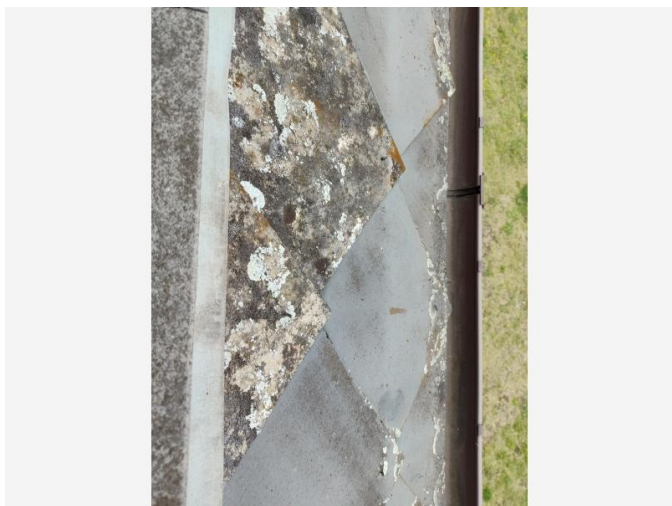
Tijdelijke beperking

Reden: niet zichtbaar

Uitleg van de asbestdeskundige: Aanwezigheid onderdak kon niet vastgesteld worden: niet duidelijk adv opheffen dakpan.

Bij werken kan een stelling geplaatst worden om veilig te inspecteren.

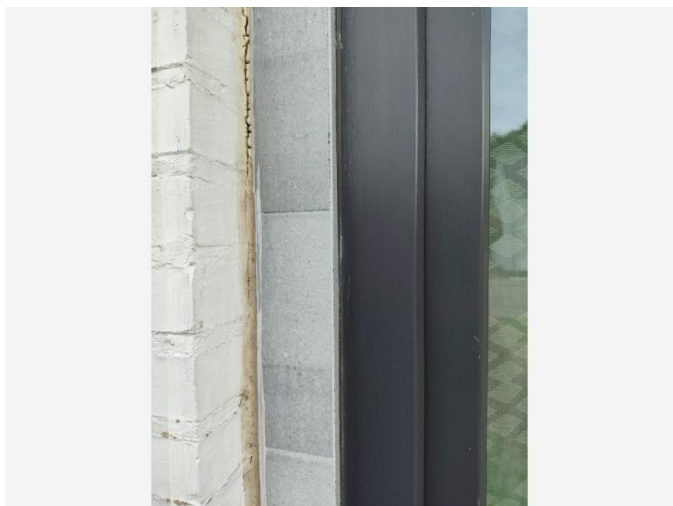
De mastiek werd gecontroleerd en als niet-asbesthoudend beschouwd. (zacht en elastisch)

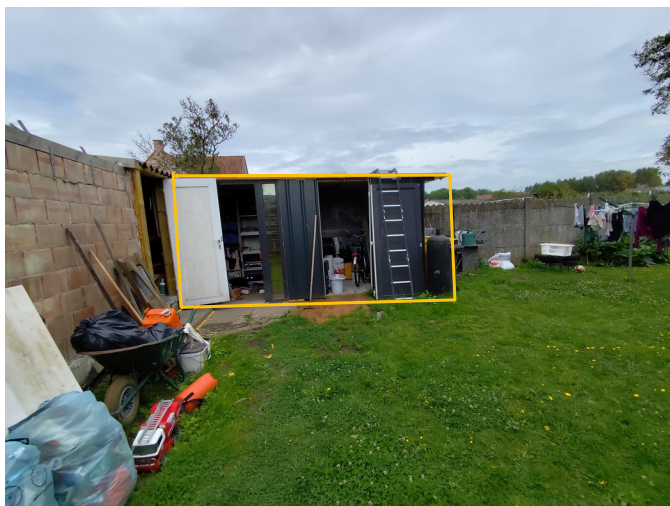
Het tuinhuis werd gecontroleerd. Er werden geen verachte materialen opgemerkt.

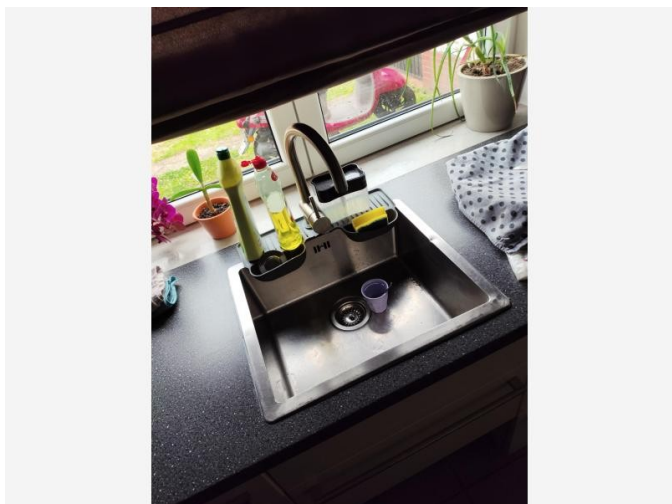
De ontdreuningsplaat spoelbak keuken werd gecontroleerd en is niet verdacht.

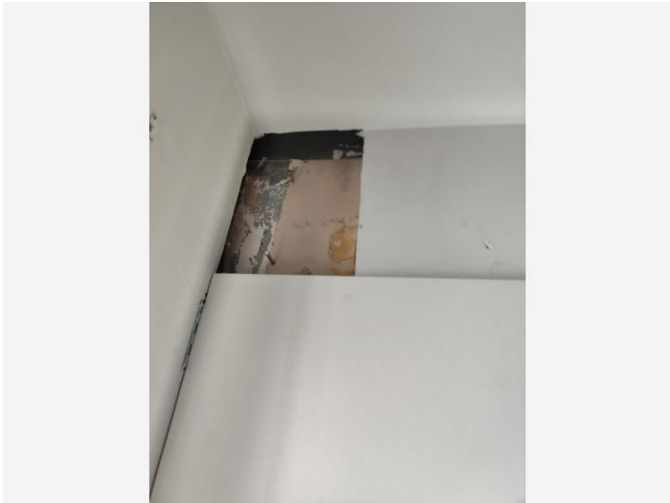
Alle binnenwanden zijn afgewerkt met valse wanden (GYPROC). Het is niet duidelijk of er pleisterwerk aanwezig is achter deze valse wanden, het is aangewezen om bijkomend onderzoek uit te voeren bij werken.

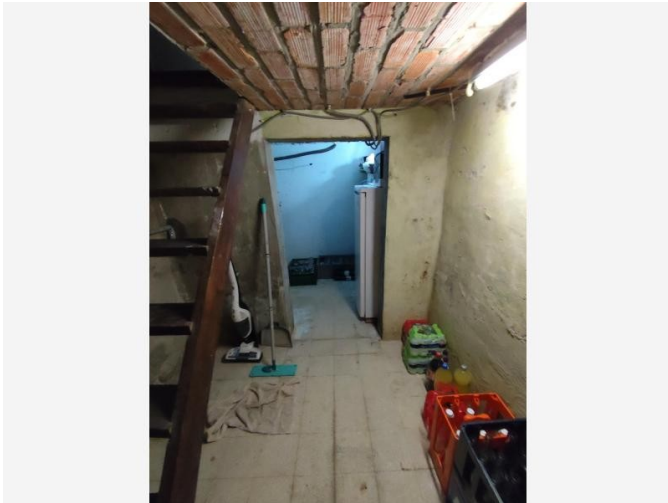
Het is aangewezen om deze tegel bij eventuele renovatiewerken te laten controleren/staalname uit te voeren.
Er waren geen beschadigingen aan de tegel om de tegel te bemonsteren (vloer intact)

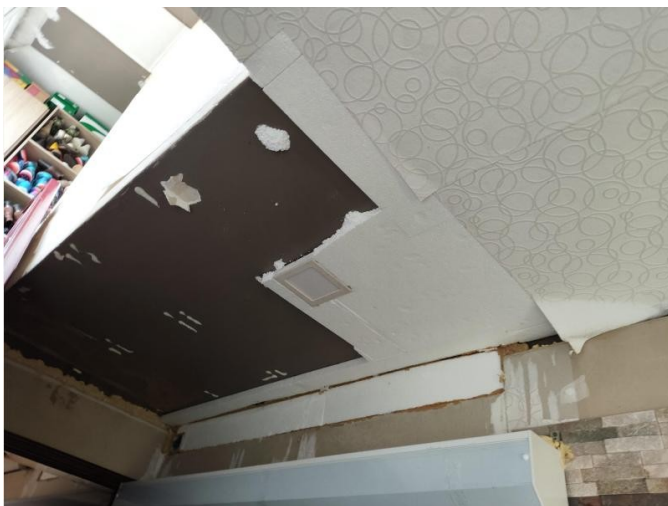
Alle plafonds zijn afgewerkt met valse plafonds in plaatmateriaal. Het is niet duidelijk of er pleisterwerk aanwezig is achter deze valse plafonds, het is aangewezen om bijkomend onderzoek uit te voeren bij werken.
