Asbestinventarisatetest

Retiesebaan 21, 2460 Kasterlee

Attestnummer : 20241015-000092.000

Uitgegeven op : 15.10.2024

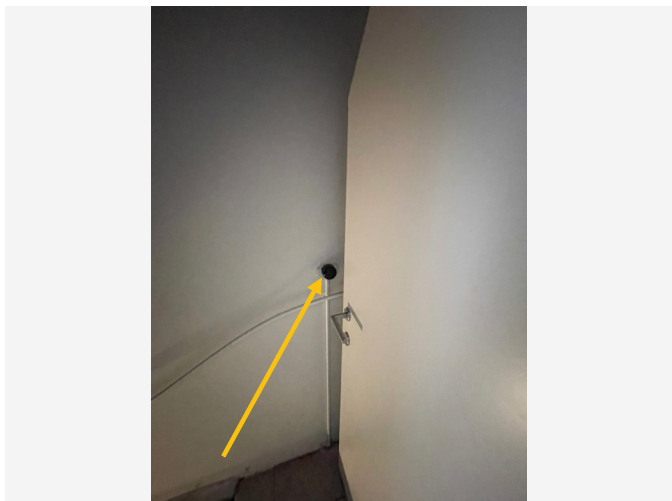
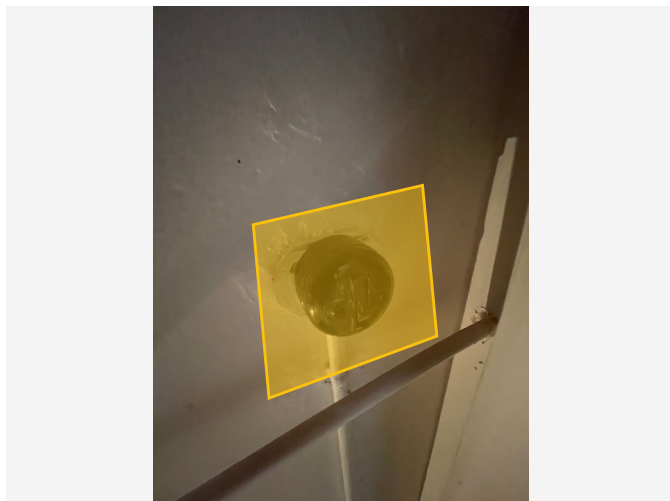
Fiche 1: Bakelieten schakelaars/stopcontacten/sockets binnen

Verwijderen

Risicobeoordeling

Eindbeoordeling materiaalrisico	Verhoogd materiaalrisico en/of verhoogde kans op vezelvrijgave
---------------------------------	--

Gebondenheid	Categorie 1: hechtgebonden in oorsprong
Asbestsoort (vezeltype)	Crocidoliet aanwezig
Asbestconcentratie	Laag (< 50%)
Afschermingsgraad van het gehele materiaal	Geheel of deels (ook) vrij aan de binnenlucht
Toestand van het materiaal	Licht beschadigd, licht verweerd. Intact calciumsilicaatmateriaal of categorie III 'gebondenheid'

Beschrijving	Bakelieten schakelaars/stopcontacten/sockets binnen
Omgeving	Binnen
Primaire drager	Communicatie en elektrische infrastructuur en uitrusting
Asbestmateriaal	Plaat, paneel, tablet - Type Bakeliet
Bindmiddel van asbestmateriaal	Kunststof of -hars
Gebondenheid op basis van bindmiddel	Hecht
Hoeveelheid (oppervlakte - dikte - aantal)	<ul style="list-style-type: none">• 0,20 m² - 5,00 cm - 1 stuk
Totaal volume	0,01 m ³
Eenvoudig bereikbaar	Ja
Bevestigingswijze	<ul style="list-style-type: none">• Geschroefd
Identificatiemethode	Vaststelling zonder monstername
Destructieve handeling voor identificatie	Nee
Opmerking	De vermelde oppervlaktes, diktes en volumes betreffen een beredeneerde schatting. Er worden geen rechten verleend aan deze oppervlaktes/diktes/volumes.

- Zorg voor een veilig beheer. Vermijd het beschadigen van het asbestmateriaal. Controleer de toestand jaarlijks op wijzigingen.

- Eenvoudige handelingen: mag via doe-het-zelf of door werknemer(s) met opleidingsattest eenvoudige handelingen
U mag tot 200 kg storten per jaar in het stedelijk/gemeentelijk containerpark. Verpak de materialen dubbel, gebruik een asbeststicker en bescherming zoals een PFF3 gezichtsmasker, latex handschoenen en een Tyvec pak. U doet best beroep op een professional als u niet de juiste materialen of kennis beschikt, ...of ... laat u asbest liever door een aannemer wegnemen? Let er dan op dat de betrokken werknemers het jaarlijkse opleidingsattest 'eenvoudige handelingen' op zak hebben. Bedrijven die werknemers hebben met de 8 uur durende opleiding OPLEIDING ASBEST EENVOUDIGE HANDELINGEN. Dit is een certificaat asbest. Deze opleiding richt zich tot de personen die asbest of asbesthoudend materiaal verwijderen. Specifiek via de techniek van de eenvoudige handelingen waarbij het risico op vrijkomen van asbest erg beperkt is. De cursus asbest eenvoudige handelingen verschaft de werknemers de nodige kennis en vaardigheden inzake preventie en veiligheid.

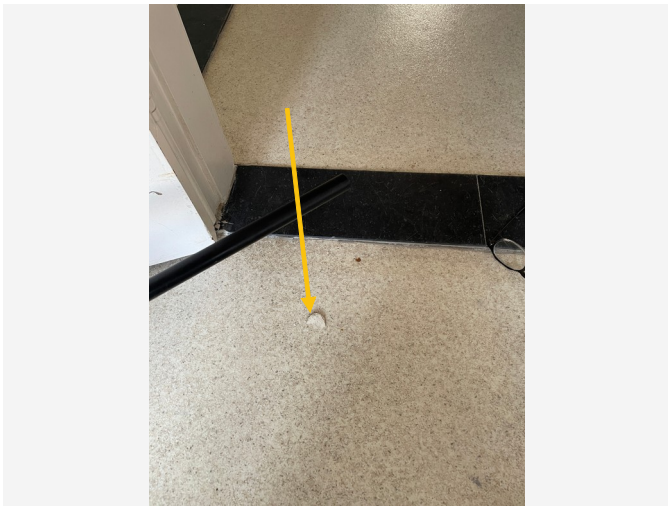
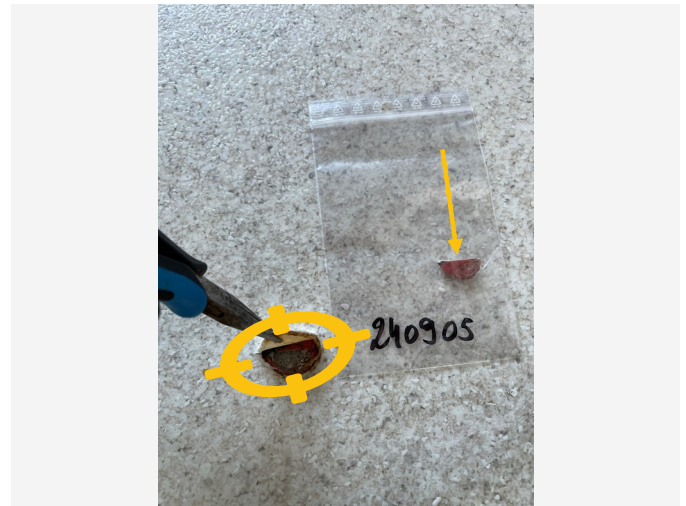
Verwijderen

Eindbeoordeling materiaalrisico	Laag materiaalrisico en/of verlaagde kans op vezelvrijgave
---------------------------------	--

Gebondenheid	Categorie 2: niet-hechtgebonden met matrix
Asbestsoort (vezeltype)	Alleen chrysotiel
Asbestconcentratie	Hoog ($\geq 50\%$)
Afschermingsgraad van het gehele materiaal	Enkel randen niet afgeschermd maar geen contact met binnenluchtstromen
Toestand van het materiaal	Licht beschadigd, licht verweerd. Intact calciumsilicaatmateriaal of categorie III 'gebondenheid'

#	Type	Referentie	Resultaat
2.1	Puntmonster	240905	Chrysotiel

Beschrijving	Vloerzeil boven
Omgeving	Binnen
Primaire drager	Vloer
Asbestmateriaal	Prefab - afwerking - Vloerzeil
Bindmiddel van asbestmateriaal	Karton - papier - viltachtig
Gebondenheid op basis van bindmiddel	Niet-hechtgebonden
Hoeveelheid (oppervlakte - aantal)	<ul style="list-style-type: none">• 70,00 m² - 1 stuk
Totale oppervlakte	70,00 m ²
Eenvoudig bereikbaar	Ja
Bevestigingswijze	<ul style="list-style-type: none">• Verlijmd, ingegoten, versmeerd
Identificatiemethode	Vaststelling met monstername
Destructieve handeling voor identificatie	Nee
Opmerking	<p>De asbesthoudende vloerzeillaag bevindt zich onder de bovenste laag vloerzeil. In de Hobbykamer kon dit ontdekt worden omwille van reeds bestaande schade in het vloerzeil.</p> <p>De vermelde oppervlaktes, diktes en volumes betreffen een beredeneerde schatting. Er worden geen rechten verleend aan deze oppervlaktes/diktes/volumes.</p>

- Zorg voor een veilig beheer. Vermijd het beschadigen van het asbestmateriaal. Controleer de toestand jaarlijks op wijzigingen.
- Scherm in afwachting van verwijdering het asbestmateriaal af van luchtstromingen en verstoring: bijvoorbeeld door het te verpakken, te fixeren, af te dekken, signalisatie - afbakening aan te brengen, ...

- Hermetische zone (erkend asbestverwijderaar)
LINOLEUM Positief : Deze toepassing moet door een erkende asbestverwijderaar worden ontmanteld en mag je niet zelf doen. De kartonnen laag bevat asbestcomponenten en is niet hechtgebonden. De hermetische zone is een veilige manier om geen vezels te verspreiden.

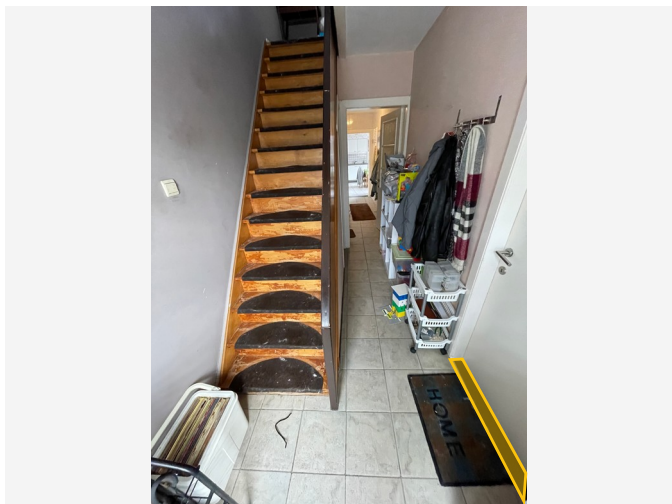
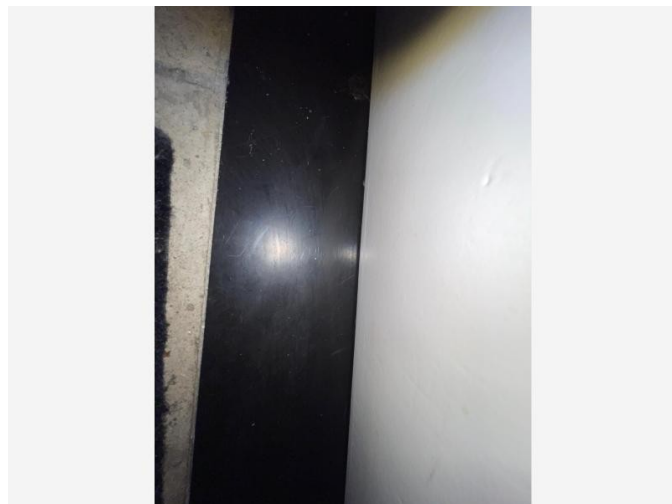
Zorgvuldig beheren

Eindbeoordeling materiaalrisico	Laag materiaalrisico en/of verlaagde kans op vezelvrijgave
---------------------------------	--

Gebondenheid	Categorie 1: hechtgebonden in oorsprong
Asbestsoort (vezeltype)	Crocidoliet aanwezig
Asbestconcentratie	Laag (< 50%)
Afschermingsgraad van het gehele materiaal	Geheel of deels (ook) vrij aan de binnenlucht
Toestand van het materiaal	Onbeschadigd, niet verweerd

Beschrijving	Massal type borduur
Omgeving	Binnen
Primaire drager	Vloer
Asbestmateriaal	Plaat, paneel, tablet - Type Massal
Bindmiddel van asbestmateriaal	Cement
Gebondenheid op basis van bindmiddel	Hecht
Hoeveelheid (oppervlakte - dikte - aantal)	<ul style="list-style-type: none">• 0,50 m² - 2,00 cm - 1 stuk
Totaal volume	0,01 m ³
Eenvoudig bereikbaar	Ja
Bevestigingswijze	<ul style="list-style-type: none">• Geklemd• Verlijmd, ingegoten, versmeerd
Identificatiemethode	Vaststelling zonder monsternamen
Destructieve handeling voor identificatie	Nee
Opmerking	De vermelde oppervlaktes, diktes en volumes betreffen een berekende schatting. Er worden geen rechten verleend aan deze oppervlaktes/diktes/volumes.

- Zorg voor een veilig beheer. Vermijd het beschadigen van het asbestmateriaal. Controleer de toestand jaarlijks op wijzigingen.

- Eenvoudige handelingen: mag via doe-het-zelf of door werknemer(s) met opleidingsattest eenvoudige handelingen
Dit kan verwijderd worden door aannemers/bedrijven die werknemers hebben met de 8 uur durende opleiding OPLEIDING ASBEST EENVOUDIGE HANDELINGEN. Dit is een certificaat asbest. Deze opleiding richt zich tot de personen die asbest of asbesthoudend materiaal verwijderen. Specifiek via de techniek van de eenvoudige handelingen waarbij het risico op vrijkomen van asbest erg beperkt is. De cursus asbest eenvoudige handelingen verschaft de werknemers de nodige kennis en vaardigheden inzake preventie en veiligheid.

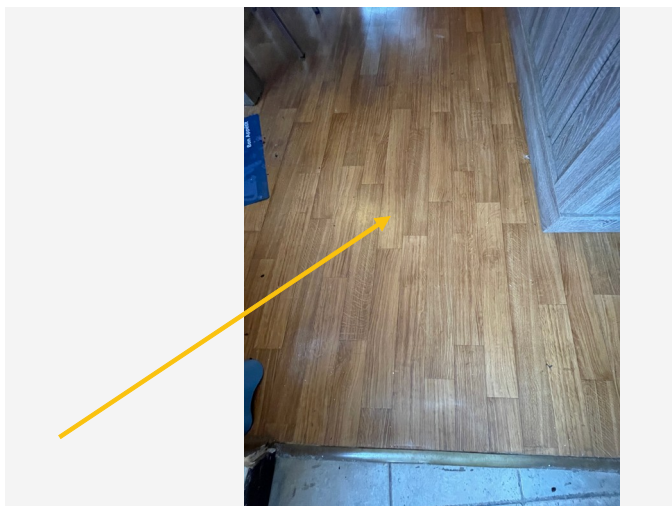
Vrije foto

Onder vloerzeil kan een zwarte smeerlaag aanwezig zijn die asbesthoudend is. Sommige linoleum producten zijn zelf ook asbesthoudend aan de onderkant. Er kan geen staal worden genomen zonder destructief onderzoek of zonder schade, daarom dit advies dat er zwarte lijm die asbesthoudend is onder vloerzeil kan worden aangetroffen alsook andere lagen vloerzeil.

Identificatiemethode	Inspectie van de originele smeerlaag is onmogelijk zonder destructief onderzoek.
----------------------	--

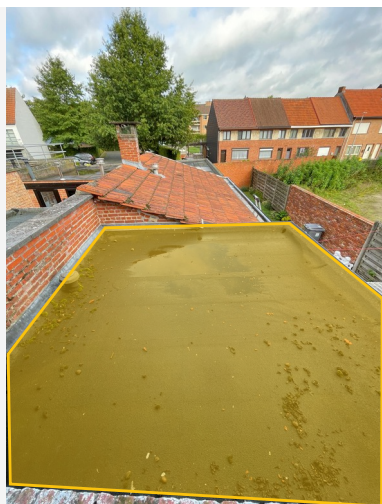
Vrije foto

De bovenste laag roofing is in vele gevallen nooit de enige laag. Aangezien er zonder destructief onderzoek geen onderlagen kunnen onderzocht worden, moet er een advies worden gegeven om voorzichtig te zijn bij het eventueel verwijderen van "momenteel" niet visueel zichtbare asbest-toepassingen. Onderlagen maken evenveel kans om asbesthoudende te zijn dan de bovenste laag.

Identificatiemethode	Redelijk vermoeden
Primaire drager	Plat dak
(Asbest)materiaal	Dak- en gevelbekleding - Roofing
Bindmiddel	Bitumen (roofing, teer, asfalt)
Gebondenheid bindmiddel	Hecht

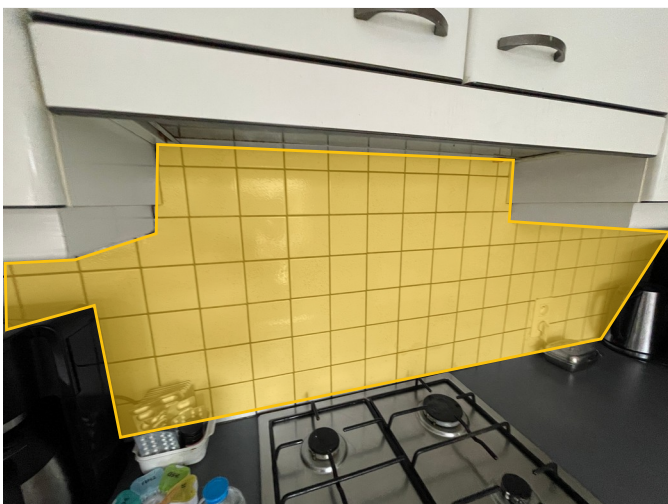
Vrije foto

Achter (faience)-tegels kan er soms asbesthoudende cement of lijm aangetroffen worden. Aangezien destructief onderzoek niet wordt uitgevoerd kan er alleen een licht vermoeden worden geuit. Wees alert bij verwijdering of beschadiging van de tegels.

Identificatiemethode	Inspectie van de originele smeerlaag is onmogelijk zonder destructief onderzoek.
Primaire drager	Binnenwand
(Asbest)materiaal	In-situ afwerkingslagen - Smeerlaag
Bindmiddel	Lijm
Gebondenheid bindmiddel	Hecht

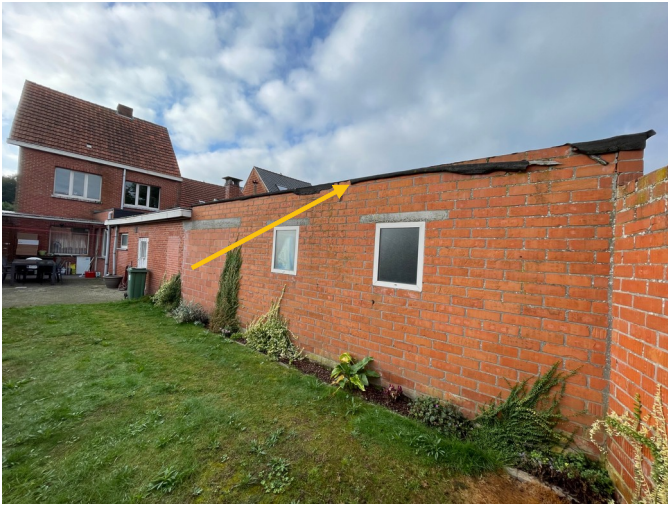
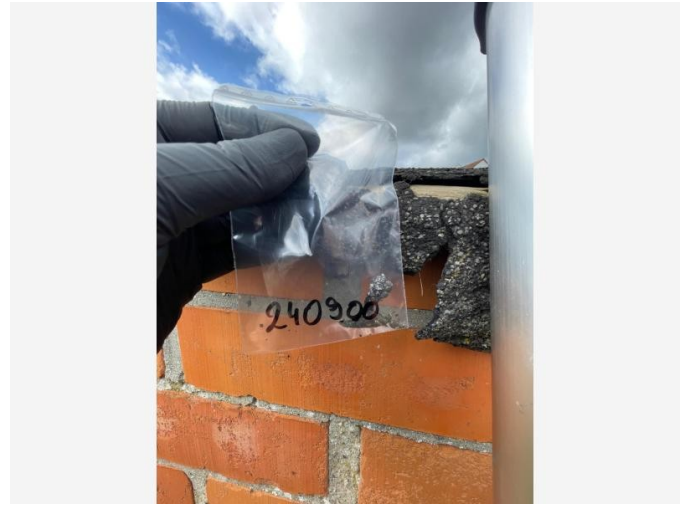
Fiche 7: Roofing Bemonsterd Plat dak

Geen asbest

#	Type	Referentie	Resultaat
7.1	Mengmonster	240900	Geen asbest

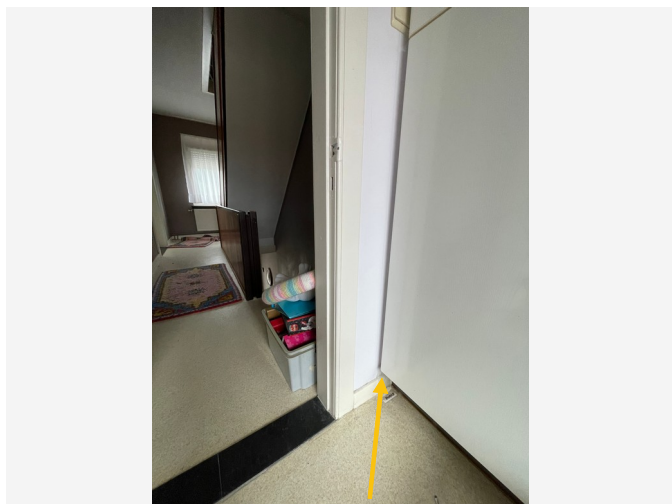
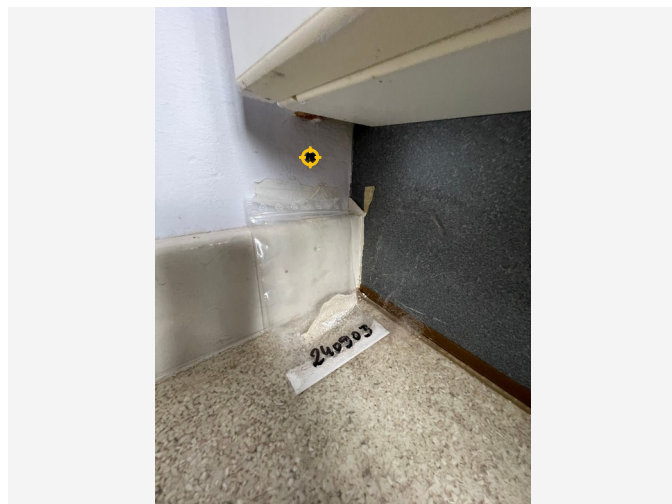
Geen asbest

#	Type	Referentie	Resultaat
8.1	Mengmonster	240903	Geen asbest

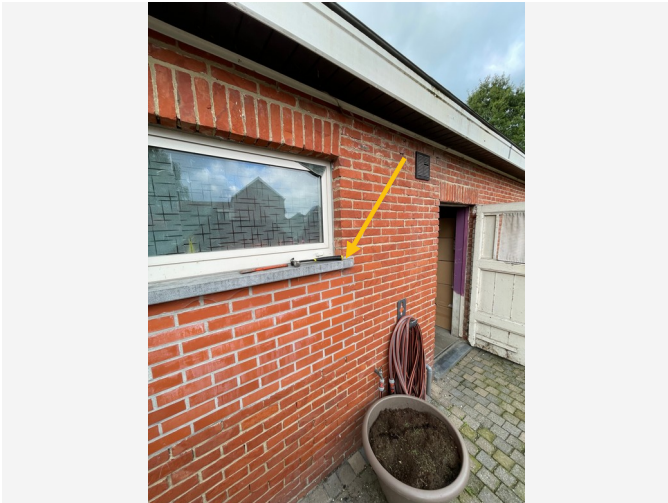
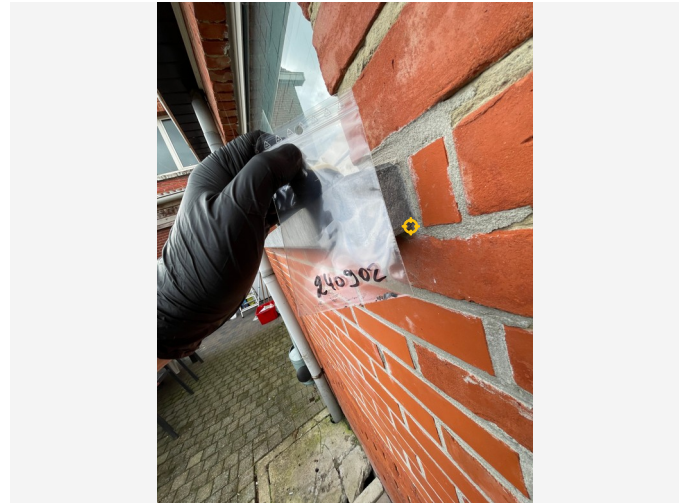
Geen asbest

#	Type	Referentie	Resultaat
9.1	Puntmonster	240902	Geen asbest

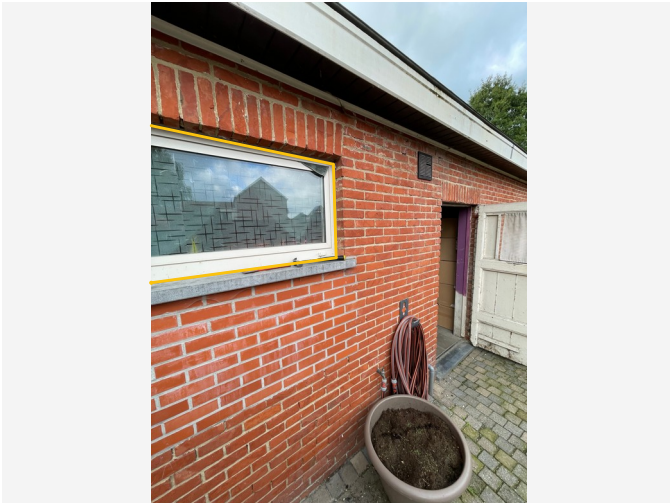
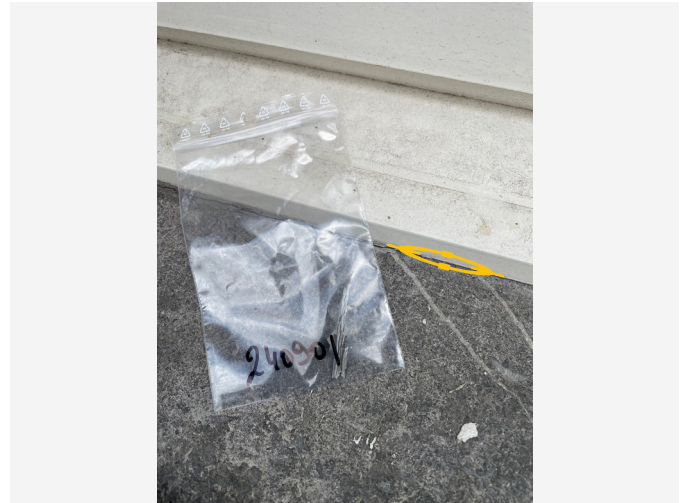
Geen asbest

#	Type	Referentie	Resultaat
10.1	Puntmonster	240901	Geen asbest

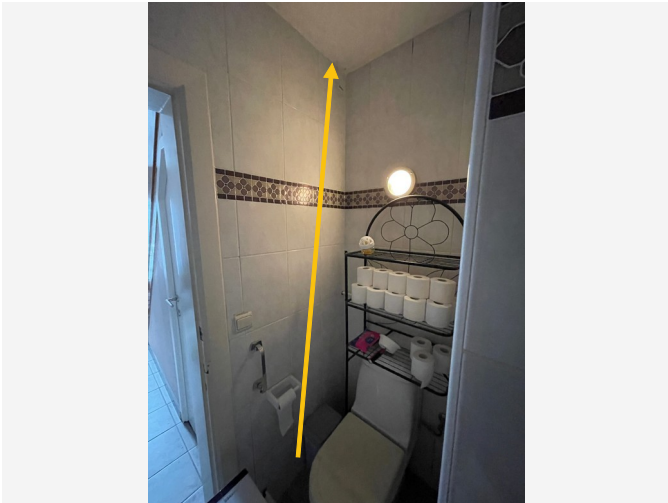
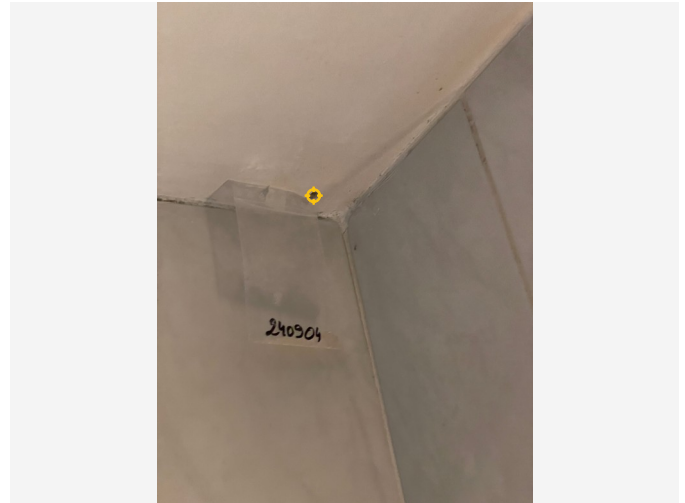
Fiche 11: Pleister Plafonds

Geen asbest

#	Type	Referentie	Resultaat
11.1	Mengmonster	240904	Geen asbest
