Asbestinventarisatetest

Veerledorp 28/3, 2431 Laakdal

Attestnummer : 20260513-000168.000

Uitgegeven op : 13.05.2026

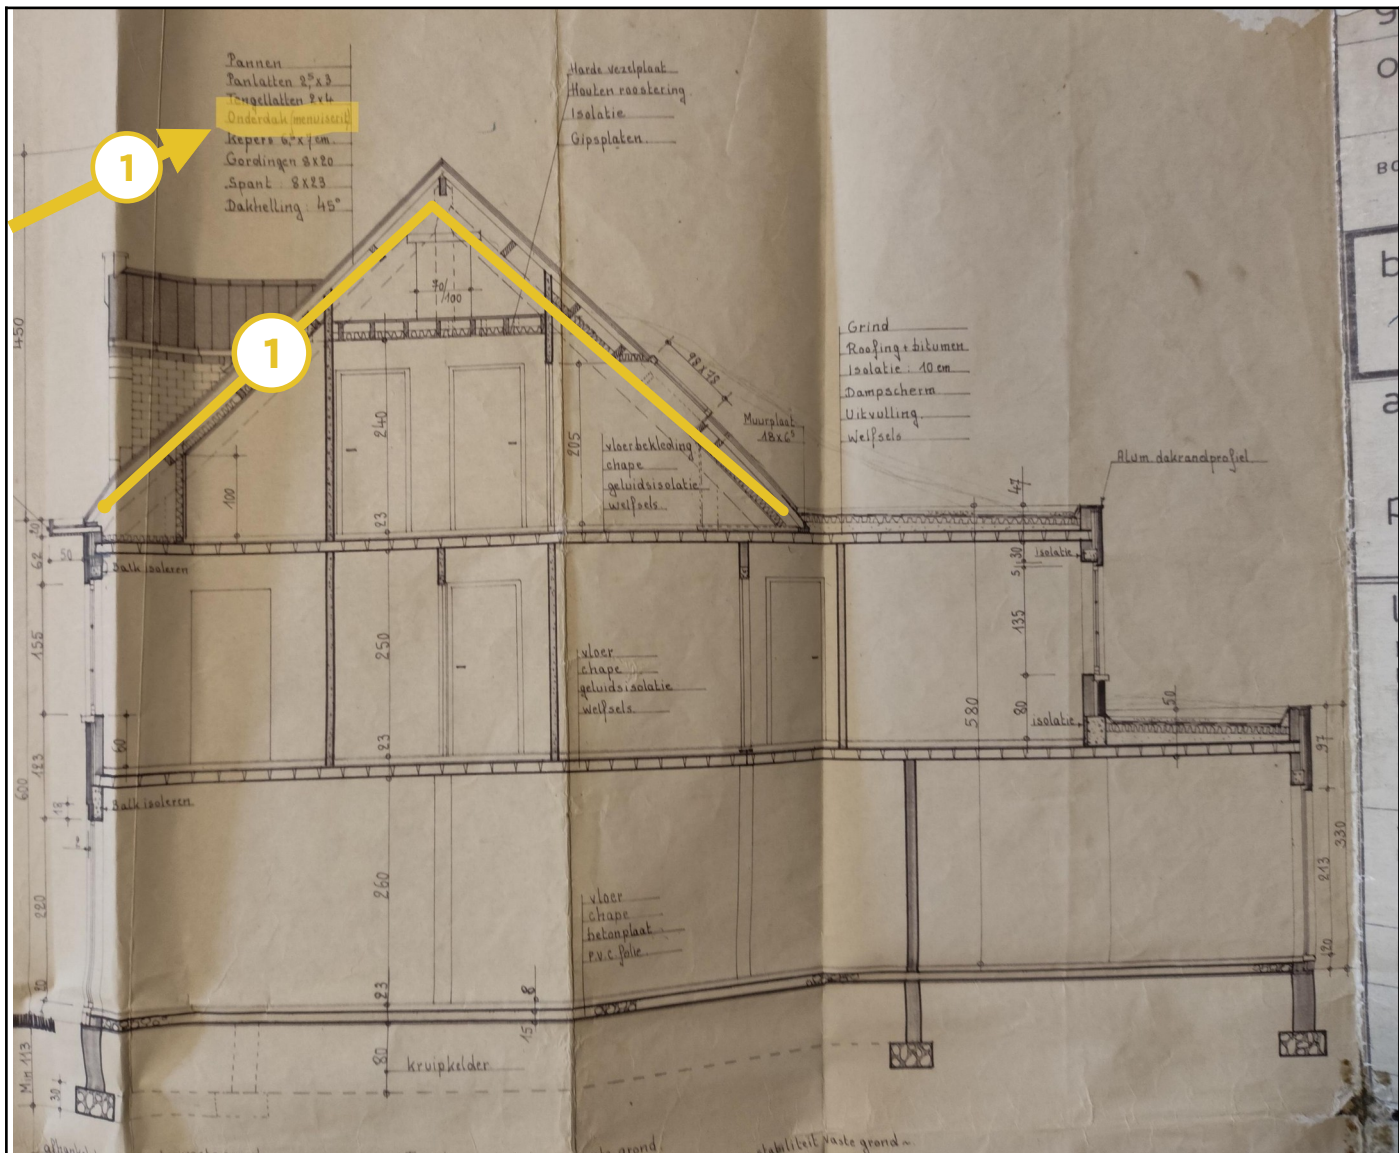
Plan 1.2: Doorsnede

Beschrijving	Type	Actie
1. Onderdak (gemeenschappelijke delen)	Asbestmateriaal	Zorgvuldig beheren

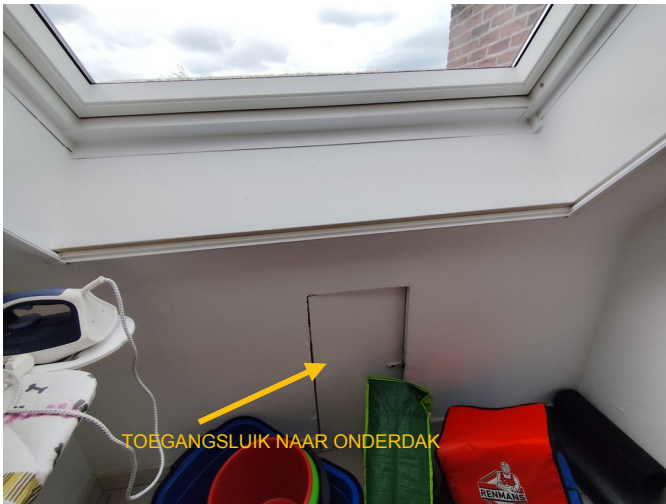
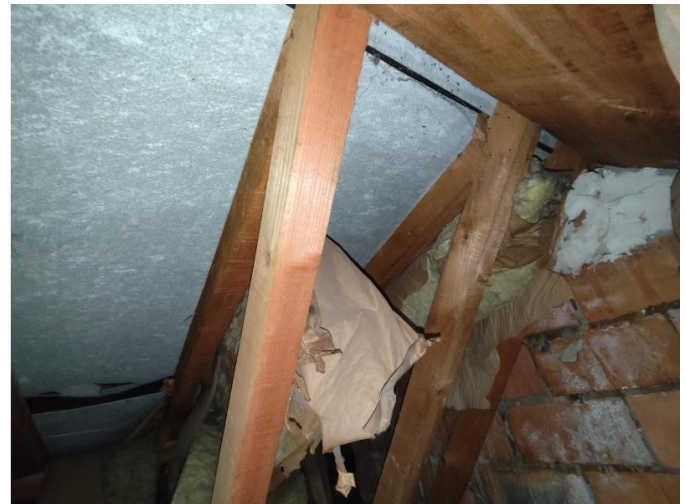
Het asbestmateriaal valt onder de mijlpaal van 2040.

Eindbeoordeling materiaalrisico	Laag materiaalrisico en/of verlaagde kans op vezelvrijgave
Opmerking	onderdakplaten zitten tussen de dakbedekking en constructiebalken het is vrij aan binnenlucht, omdat er een luikje is in de berging van het dakappartement

Gebondenheid	Categorie 1: hechtgebonden in oorsprong
Asbestsoort (vezeltype)	Crocidoliet aanwezig
Asbestconcentratie	Laag (< 50%)
Afschermingsgraad van het gehele materiaal	Geheel of deels vrij aan de binnenlucht, maar geen contact met binnenluchtstromen
Toestand van het materiaal	Onbeschadigd, niet verweerd

Beschrijving	Onderdak (gemeenschappelijke delen)
Omgeving	Binnen
Primaire drager	Schuin dak
Asbestmateriaal	Plaat, paneel, tablet - Type Menuiserite
Bindmiddel van asbestmateriaal	Cement
Gebondenheid op basis van bindmiddel	Hecht
Hoeveelheid (oppervlakte - dikte - aantal)	<ul style="list-style-type: none"> • 213,00 m² - 1,00 cm - 1 stuk
Totaal volume	2,13 m ³
Eenvoudig bereikbaar	<p>Nee</p> <ul style="list-style-type: none"> • Het asbestmateriaal is bedekt (uitgezonderd laag verf, coating, behang, kunststof, textiel) en het wegnemen van het bedekkende materiaal kan niet zonder het bedekkende materiaal te beschadigen.
Bevestigingswijze	<ul style="list-style-type: none"> • Geklemd
Identificatiemethode	<p>De asbestdeskundige beoordeelt het materiaal als asbestverdacht en dus asbesthoudend, en dit zonder monstername.</p> <p>Motivatie: De materialen behoren niet toe aan de eigenaar voor wie de asbestdeskundige de asbestinventaris uitvoert.</p>

Destructieve handeling voor identificatie	Nee
Opmerking	<p>Er is geen staal genomen van het onderdak, aangezien deze toebehoort aan een andere eigenaar. Het onderdak behoort tot de gemeenschappelijke delen. Het onderdak zal gecontroleerd en beschreven worden in het asbestattest van de gemeenschappelijke delen. Bij werken of schade dit melden bij de gebouwbeheerder.</p> <p>De vermelde oppervlaktes, diktes en volumes betreffen een beredeneerde schatting. Er worden geen rechten verleend aan deze oppervlaktes/diktes/volumes.</p> <p>Deze handeling is een steekproef, er is geen garantie dat het volledige dak met éénzelfde materiaal is opgebouwd. Dit kan enkel via destructief onderzoek vastgesteld worden.</p>

- Zorg voor een veilig beheer en verwijder dit asbestmateriaal wanneer het bij werken eenvoudig bereikbaar wordt. Controleer de toestand jaarlijks op wijzigingen.
- Voer bijkomende staalname(s) uit.

(dak werker met 8u basisopleiding asbest) indien de platen eenvoudig te verwijderen zijn zonder kans op breken kan dit via doe-het-zelf of door werknemer(s) met opleidingsattest eenvoudige handelingen; Dek de zoldervloer af met plastic folie . Standaard dragen van de nodige wegwerp beschermingsmiddelen FFP 3 masker , handschoenen en tyvec CAT III type 5-6 , afspoelbaar schoeisel Verwijder de dakpannen. Fixeer het plaatmateriaal , de asbesthoudende platen één voor één en in hun geheel verwijderen. Niet gooien, niet breken. Verwijder onder verneveling of tussentijds voldoende bevochtigen tijdens de volledige duur van de werken. Dubbel verpakken in plastic folie , luchtdicht verpakken of plaats in container met asbestbag. Reinig Nadien de draagstructuur met vochtige doeken (+stofzuiger met absoluut filter kan niet gehoord

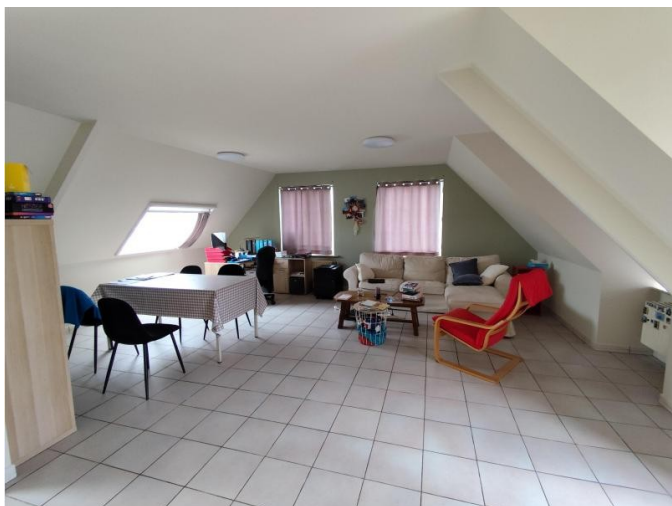
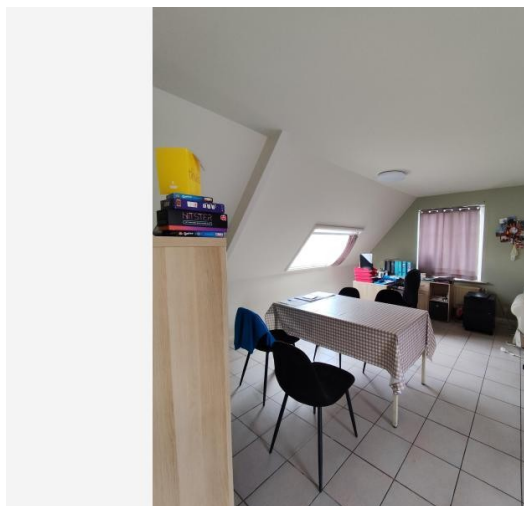
Alle plafonds zijn afgewerkt met valse plafonds in plaatmateriaal (gipskartonplaten). Het is niet duidelijk of er pleisterwerk of ander verdacht asbestmateriaal aanwezig is achter / op deze valse plafonds, het is aangewezen om bijkomend onderzoek uit te voeren bij werken. Zonder destructieve handeling is het niet mogelijk om na te gaan of er asbesthoudende materialen aanwezig zijn achter de plafond afwerking. Als bij sloop of renovatie blijkt dat er achter deze plafonds nog pleisterwerk of asbest verdachte toepassingen aanwezig zijn, moet dit bemonsterd worden.

Basis voor advies	De asbestdeskundige beoordeelt het materiaal als niet-asbestverdacht.
Primaire drager	Plafond

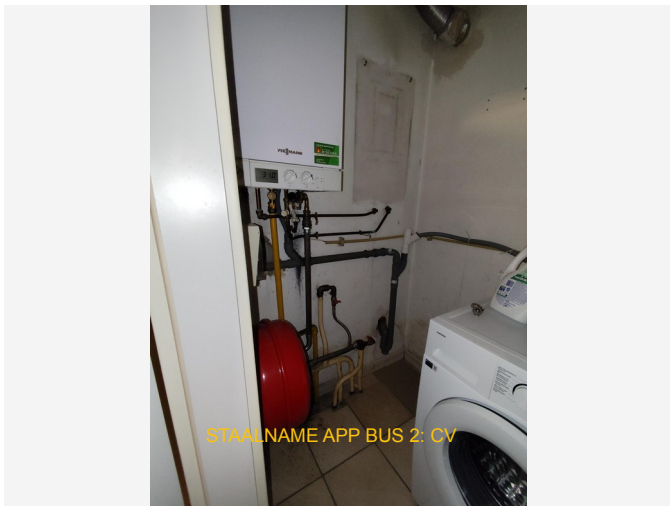
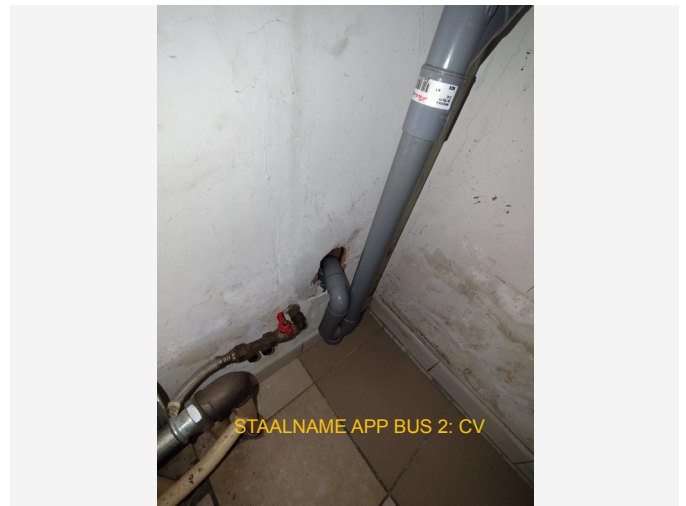
Fiche 3: Muurpleister (extrapolatie)

STAALNAME APP BUS 2: CV

Geen asbest

Beschrijving	Muurpleister (extrapolatie)
Omgeving	Binnen
Primaire drager	Binnenwand
Bindmiddel van materiaal	Gips - kalk
Gebondenheid op basis van bindmiddel	Niet-hechtgebonden
Hoeveelheid (oppervlakte - dikte - aantal)	• 166,00 m ² - 1,00 cm - 1 stuk
Totaal volume	1,66 m ³
Identificatiemethode	De asbestdeskundige gebruikt een bestaande laboanalyse als bewijsdocument met bevestiging door vaststelling en expertise.
Destructieve handeling voor identificatie	Nee
Opmerking	Het pleisterwerk werd bemonsterd in appartementen bus 1 & 2. Er werd minimaal 25% van de identieke wooneenheden bemonsterd (extrapolatie). Het laboresultaat is toegevoegd. Elke identieke wooneenheid was toegankelijk en werd volledig gecontroleerd. De vermelde oppervlaktes en volumes betreffen een beredeneerde schatting. Er worden geen rechten verleend aan deze oppervlaktes/volumes. De dikte is een schatting die voorkomt uit de monsterplaatsen en is daarom niet altijd representatief.
