# Asbestinventarisatetest

Heidebloemstraat 1/glv handel, 2440 Geel

Attestnummer : **20260723-000026.000**

# Zone 1: Hoofdgebouw

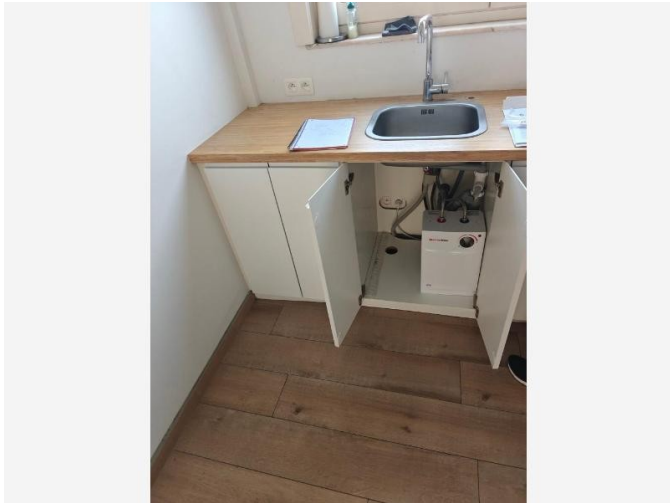
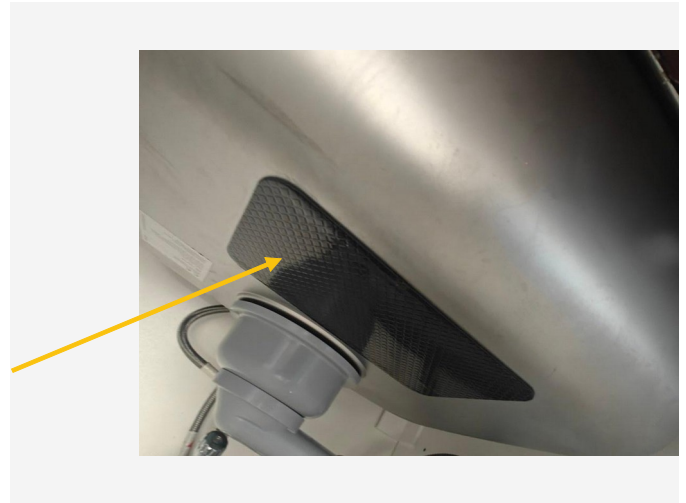
De keuken is van een recent bouwjaar (2014), de ontdreuningsplaat spoelbak keuken werd gecontroleerd en is niet verdacht

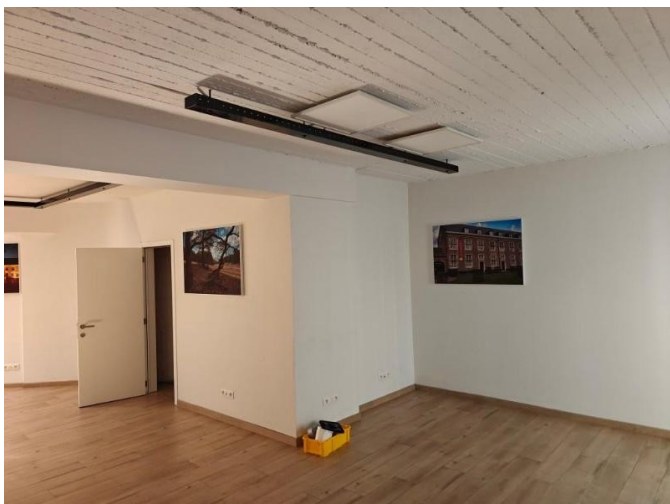
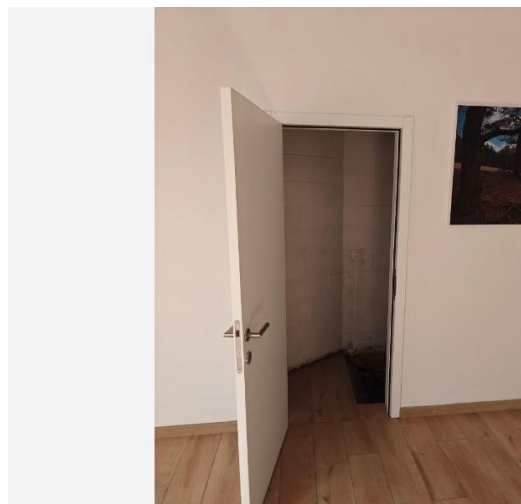
Er zijn wanden afgewerkt met valse wanden. Het is niet duidelijk of er pleisterwerk of ander verdacht asbestmateriaal aanwezig is achter / op deze valse wanden, het is aangewezen om bijkomend onderzoek uit te voeren bij werken. Zonder destructieve handeling is het niet mogelijk om na te gaan of er asbesthoudende materialen aanwezig zijn achter de wand afwerking. Als bij sloop of renovatie blijkt dat er achter deze wanden nog pleisterwerk of asbest verdachte toepassingen aanwezig zijn, moet dit bemonsterd worden.

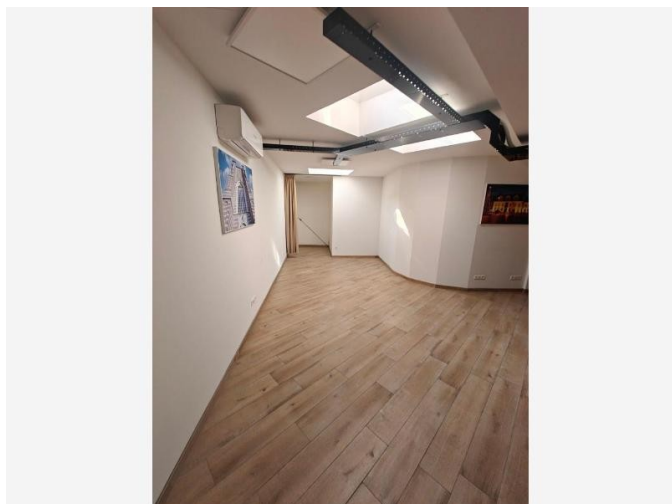
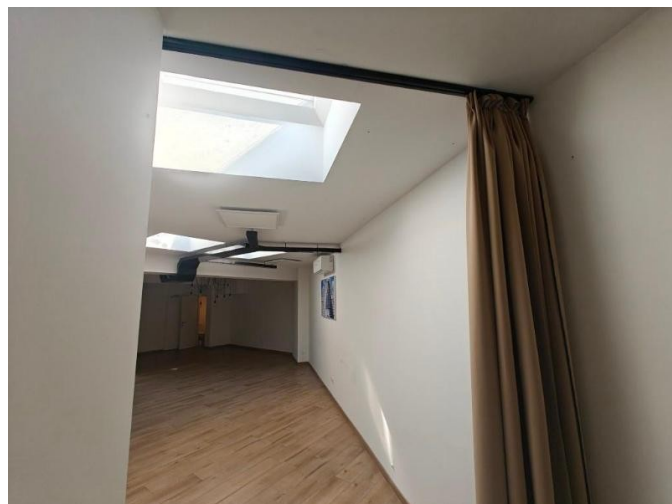
Er zijn plafonds afgewerkt met valse plafonds. Het is niet duidelijk of er pleisterwerk of ander verdacht asbestmateriaal aanwezig is achter / op deze valse plafonds, het is aangewezen om bijkomend onderzoek uit te voeren bij werken. Zonder destructieve handeling is het niet mogelijk om na te gaan of er asbesthoudende materialen aanwezig zijn achter de plafond afwerking. Als bij sloop of renovatie blijkt dat er achter deze plafonds nog pleisterwerk of asbest verdachte toepassingen aanwezig zijn, moet dit bemonsterd worden.

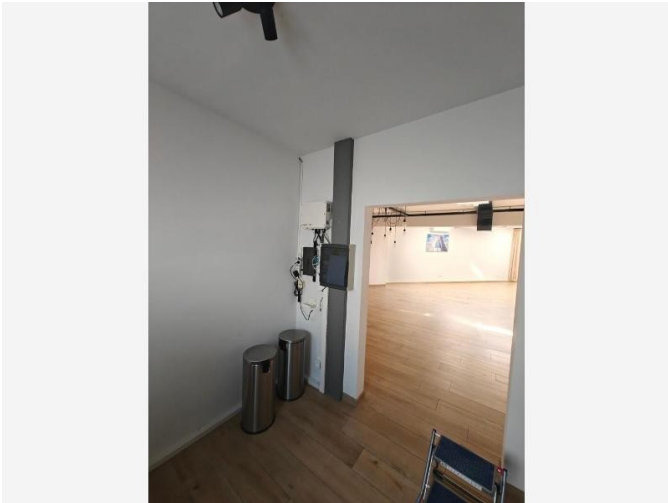
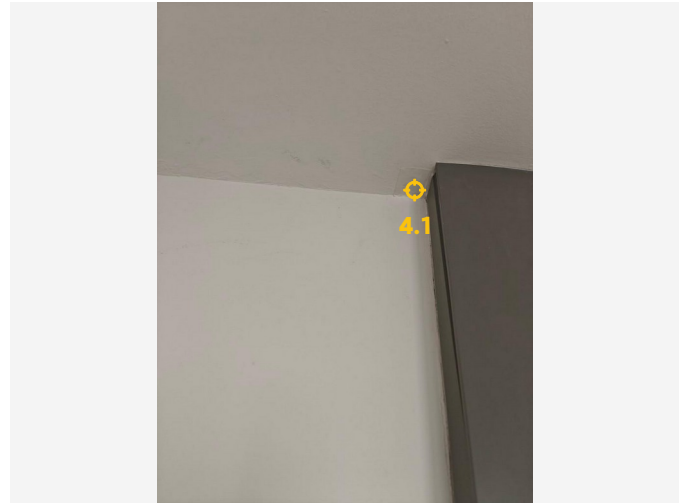
## Fiche 4: Plafondpleister

Geen asbest

| # | Type | Referentie | Resultaat |
|---|---|---|---|
| 4.1 | Mengmonster | 2 | Geen asbest |

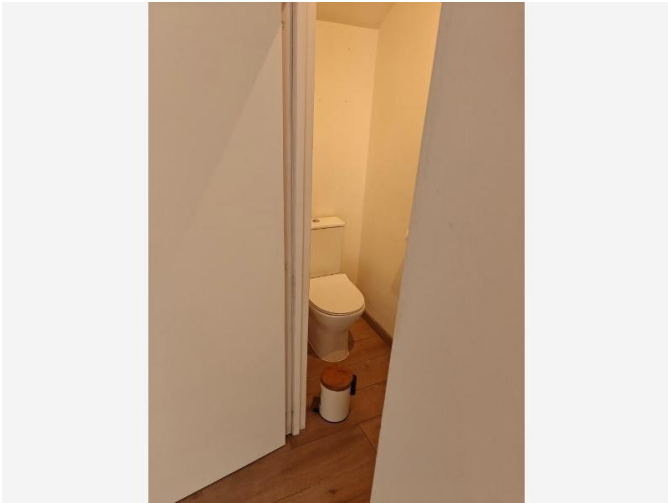
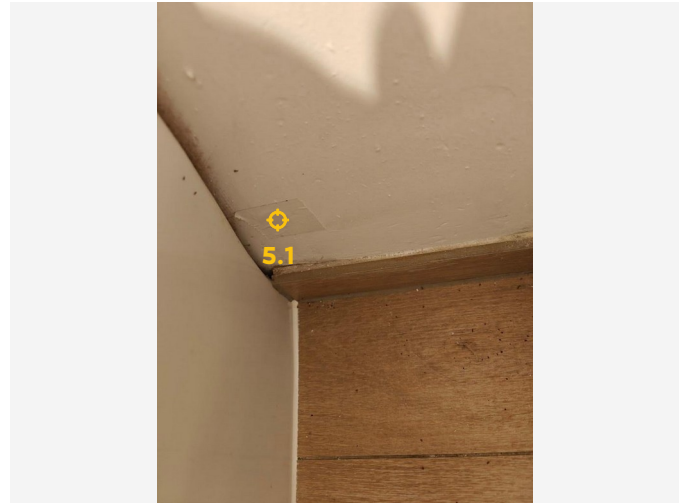
## Fiche 5: Muurpleister

Geen asbest

| # | Type | Referentie | Resultaat |
|---|---|---|---|
| 5.1 | Mengmonster | 1 | Geen asbest |

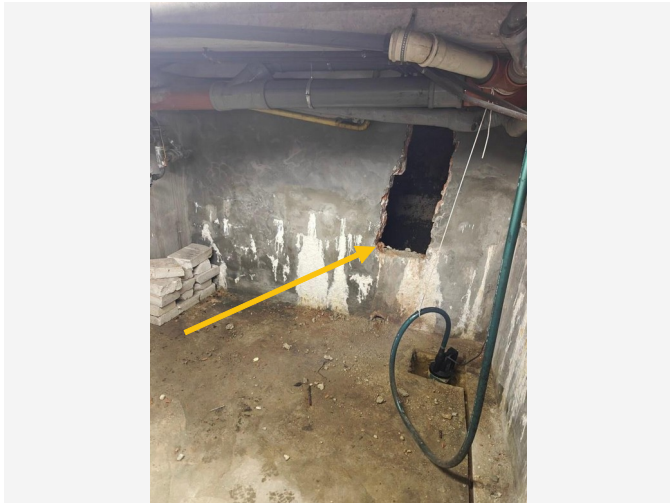
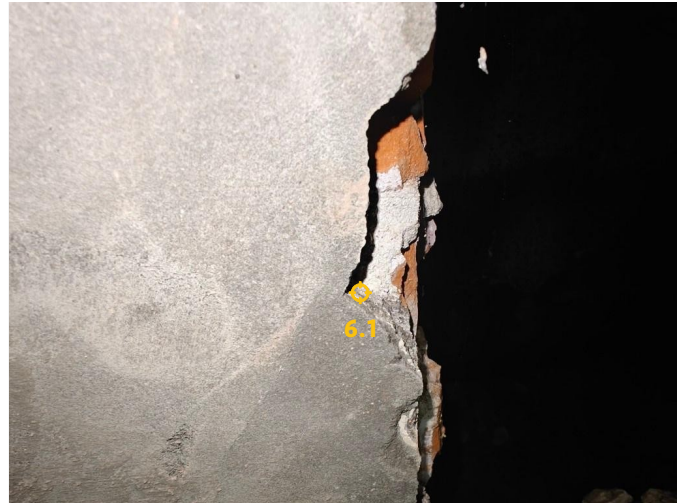
## Fiche 6: Cementering kelder binnentoepassing

Geen asbest

| # | Type | Referentie | Resultaat |
|---|---|---|---|
| 6.1 | Mengmonster | 3 | Geen asbest |

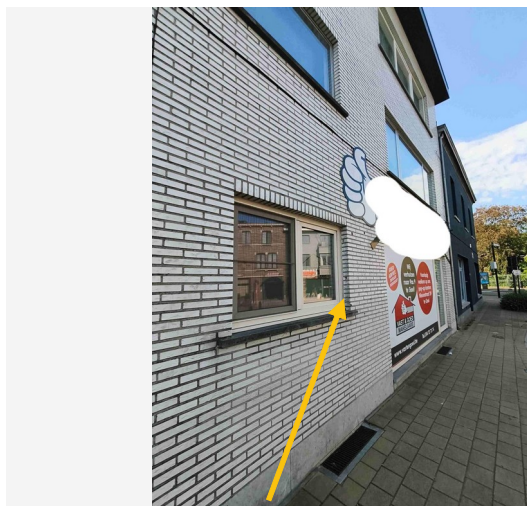
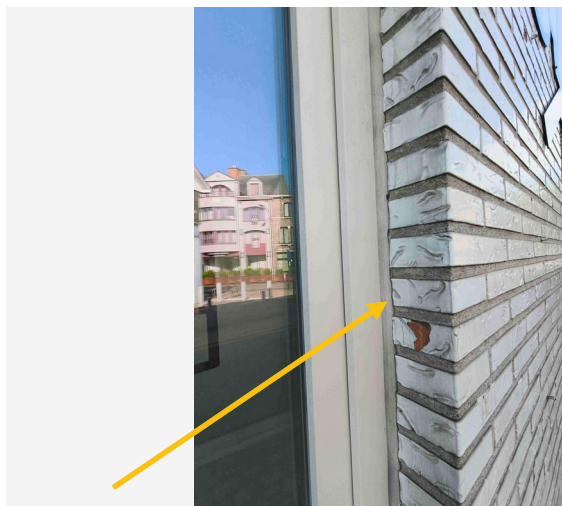
### Fiche 7: Kit niet verdacht (visueel vastgesteld)

| Beschrijving | Notitie | Terug te vinden op plannen |
|---|---|---|
| Fiche 7: Kit niet verdacht (visueel vastgesteld) | De gebruikte siliconen kit is niet asbestverdacht | Plan 1.3: plan glv |

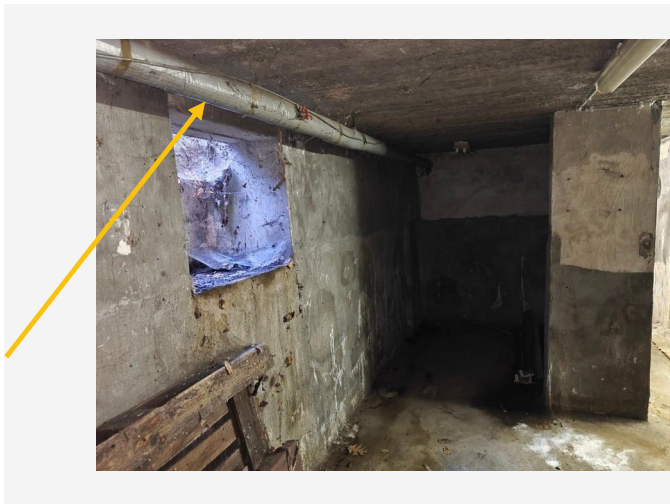
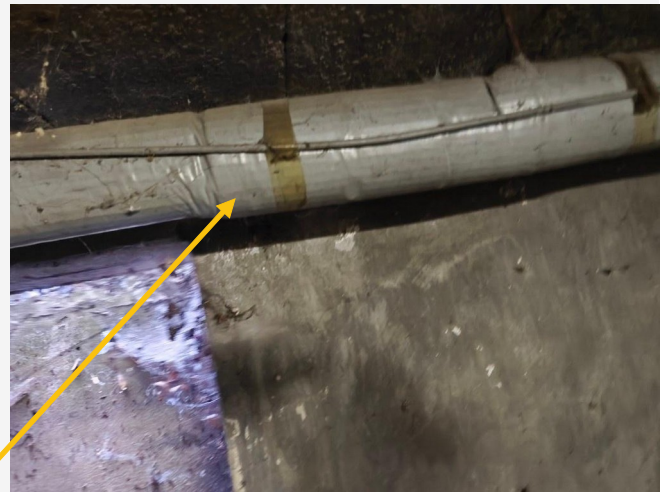
## Fiche 8: Leidingisolatie: niet verdacht

| Beschrijving | Notitie | Terug te vinden op plannen |
|---|---|---|
| Fiche 8: Leidingisolatie: niet verdacht | De thermische isolatie is visueel als niet-asbestverdacht beoordeeld.<br><br>Ribbelkarton /glaswol en plasticfolie | Plan 1.1: plan kelder |
