Asbestinventarisatetest

Sterrebeekstraat 44, 1930 Zaventem

Attestnummer : 20241002-000110.000

Uitgegeven op : 02.10.2024

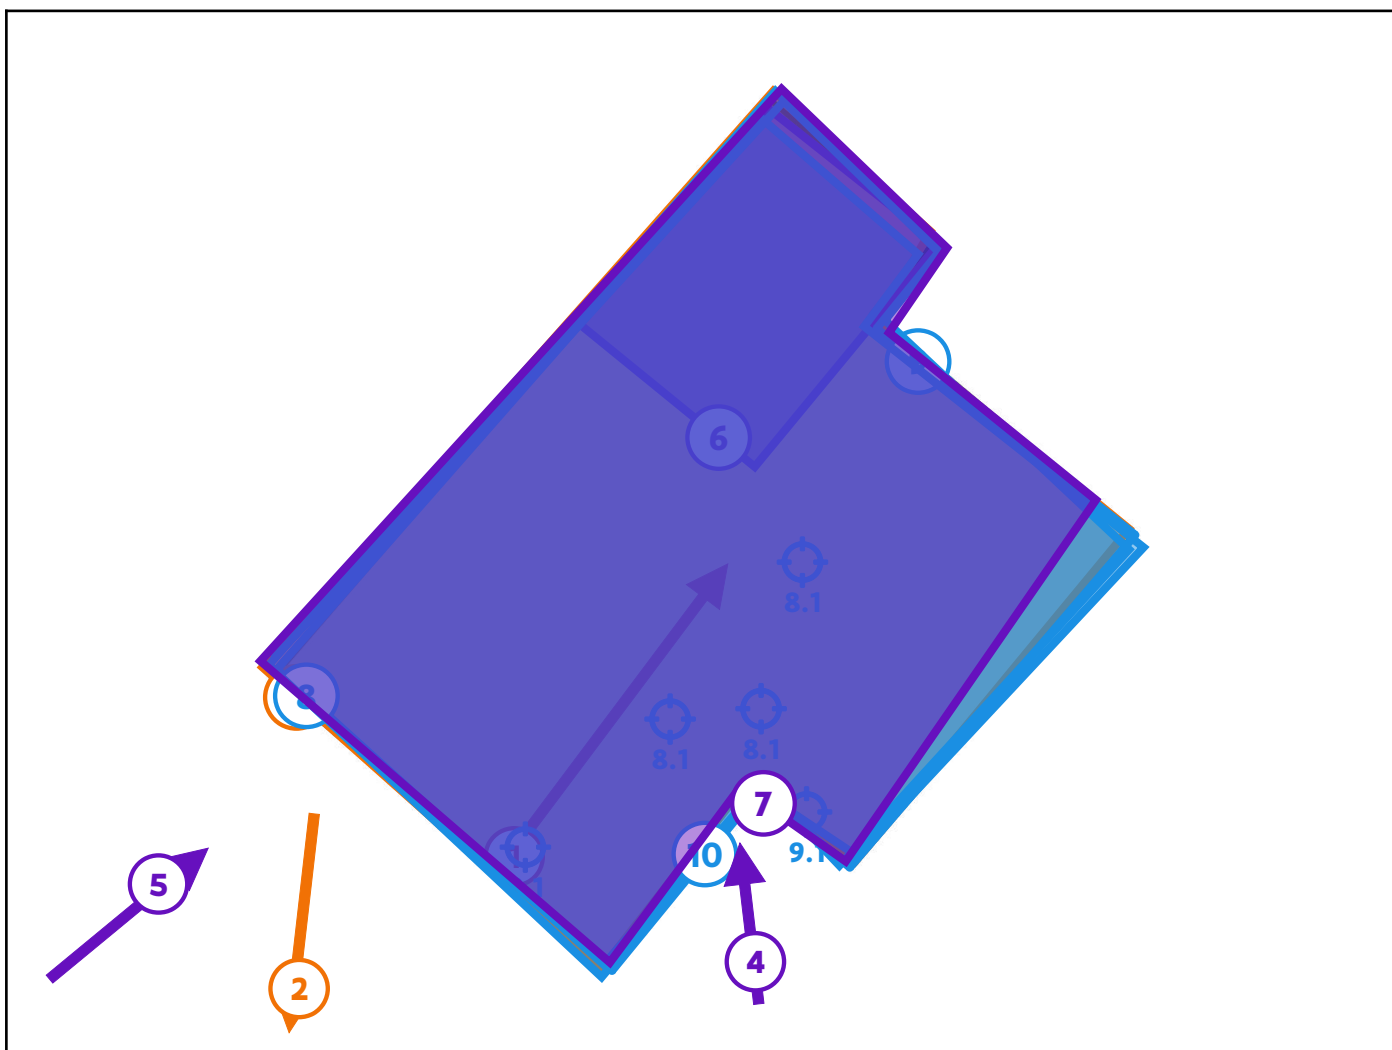
Plan 1.1: Hoofdgebouw plan

Beschrijving	Type	Actie
1. Koord kachel	Asbestmateriaal	Dringend verwijderen
2. Roofing panelen tuinhuis	Asbestmateriaal	Verwijderen
3. Leien hellend dak	Asbestmateriaal	Verwijderen
4. 2 bloembakken asbestcement	Roerend goed	-
5. 3 Bloembakken asbestcement	Roerend goed	-
6. Vast tapijt + lijmlaag slaapkamer	Advies	-
7. Tegels + lijm	Advies	-

8. Buisisolatie kelder	Geen asbest	-
8.1 Code: 2340187-02	Mengmonster	-
9. Mastiek ramen	Geen asbest	-
9.1 Code: 2340187-03	Puntmonster	-
10. Pleisterwerk woning	Geen asbest	-

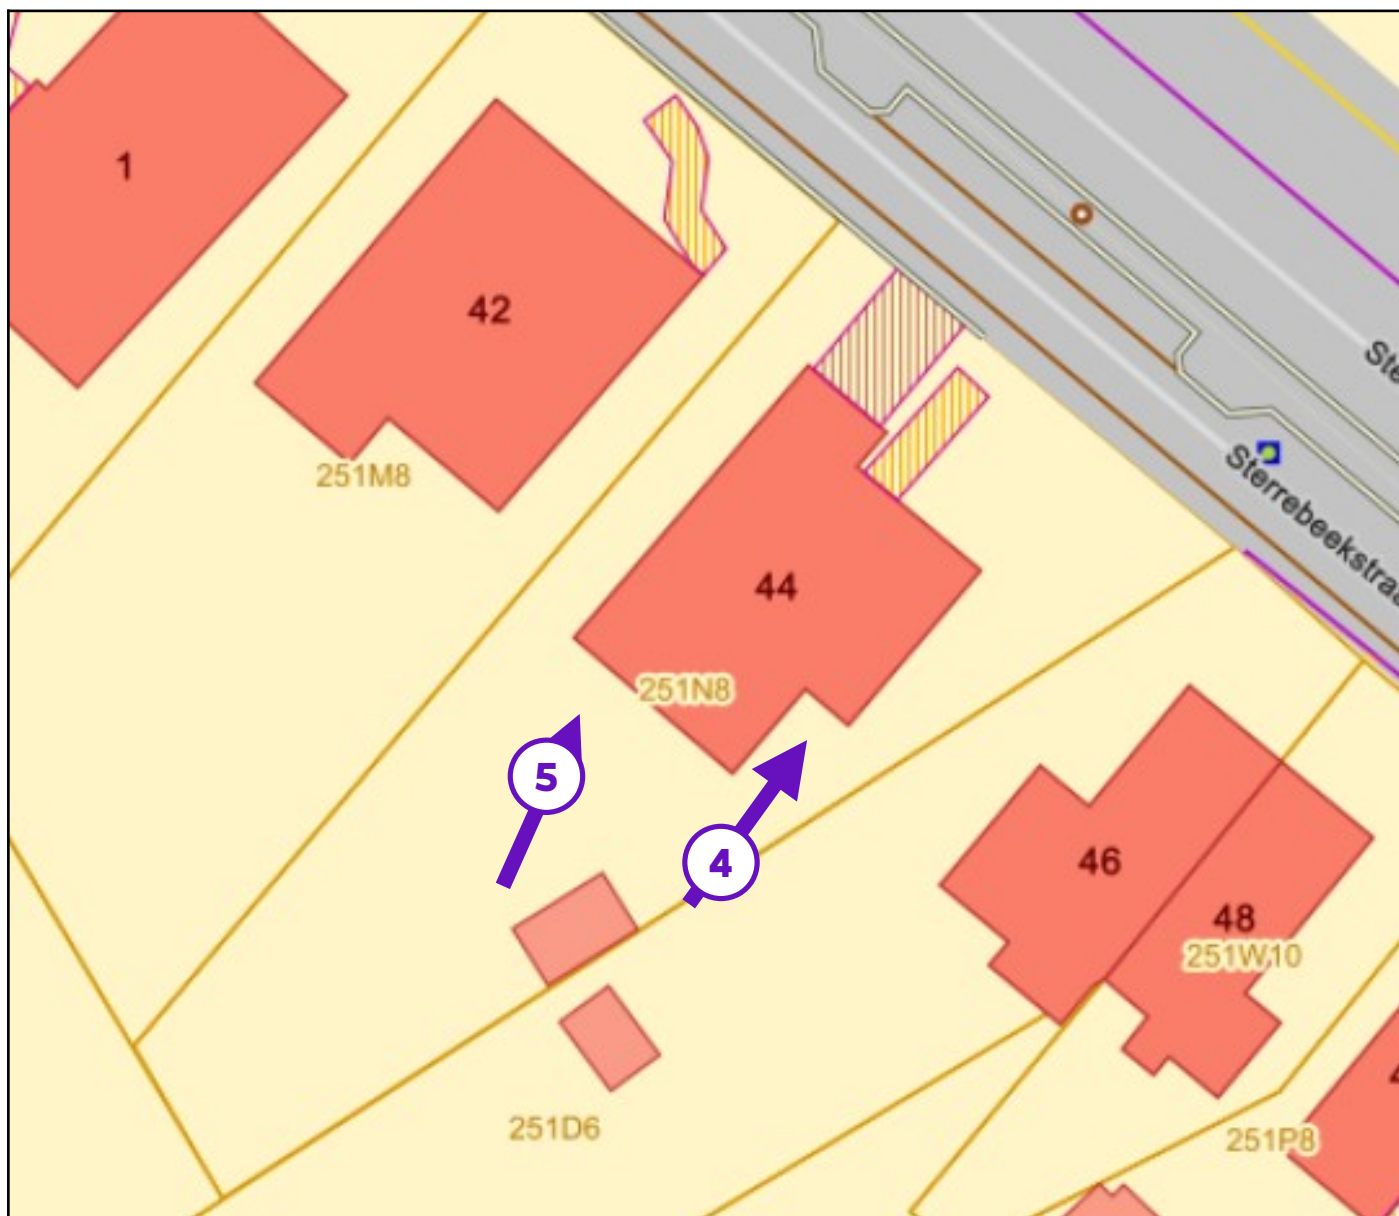
Plan 2.1: Vaststellingen buiten de constructies

Beschrijving	Type	Actie
4. 2 bloembakken asbestcement	Roerend goed	-
5. 3 Bloembakken asbestcement	Roerend goed	-

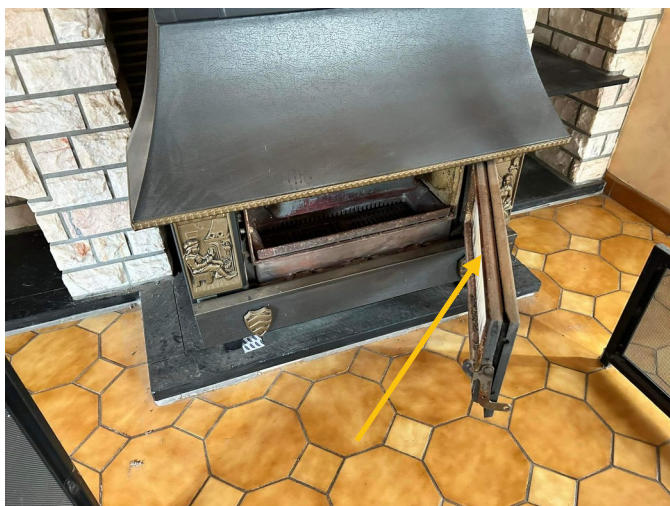
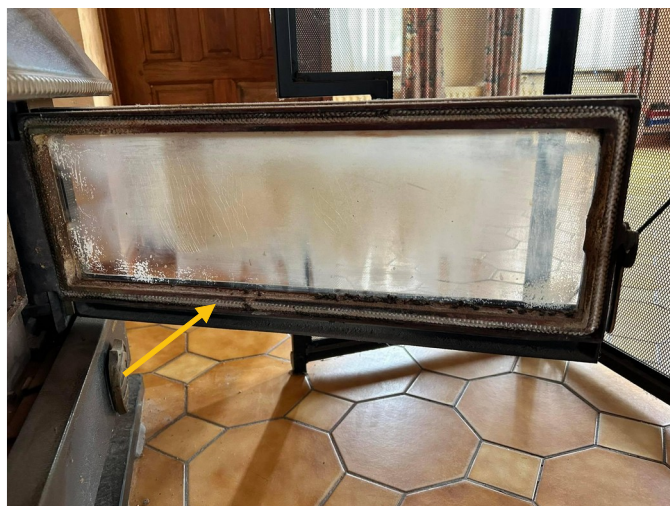
Eindbeoordeling materiaalrisico	Hoog materiaalrisico en/of hoge kans op vezelvrijgave
---------------------------------	---

Gebondenheid	Categorie 3: niet-hechtgebonden met weinig of geen matrix
Asbestsoort (vezeltype)	Crocidoliet aanwezig
Asbestconcentratie	Hoog ($\geq 50\%$)
Afschermingsgraad van het gehele materiaal	Geheel of deels (ook) vrij aan de binnenlucht
Toestand van het materiaal	Matig beschadigd, matig verweerd

Beschrijving	Koord kachel
Omgeving	Binnen
Primaire drager	HVAC infrastructuur en uitrusting
Asbestmateriaal	Koord, lint, band, strip
Bindmiddel van asbestmateriaal	Weinig of geen bindmiddel (textiel, bevloeking, ...)
Gebondenheid op basis van bindmiddel	Niet-hechtgebonden
Hoeveelheid (lengte - omtrek - aantal)	<ul style="list-style-type: none">• 2,00 m - 2,00 cm - 1 stuk
Totale oppervlakte	0,04 m ²
Eenvoudig bereikbaar	Ja
Bevestigingswijze	<ul style="list-style-type: none">• Geklemd• Verlijmd, ingegoten, versmeerd
Identificatiemethode	Vaststelling zonder monsternamen
Destructieve handeling voor identificatie	Nee
Opmerking	Koord in deur kachel.

- Verwijder dit asbestmateriaal zo snel mogelijk. Volg de toestand goed op.

- Eenvoudige handelingen: mag via doe-het-zelf of door werknemer(s) met opleidingsattest eenvoudige handelingen
Bevochtigen alvorens verwijderen.

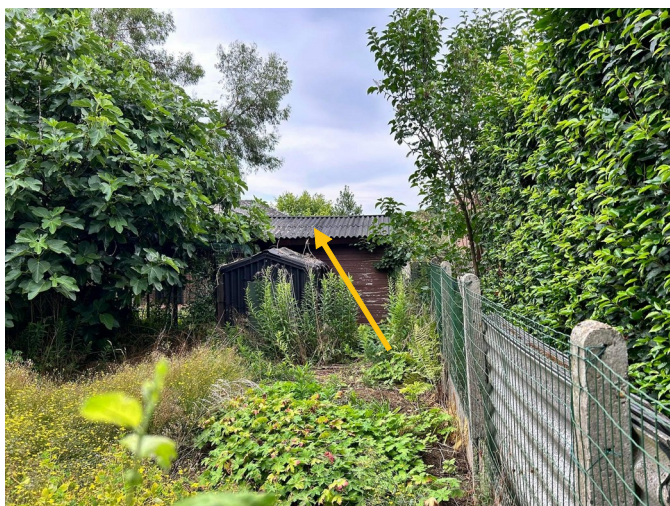
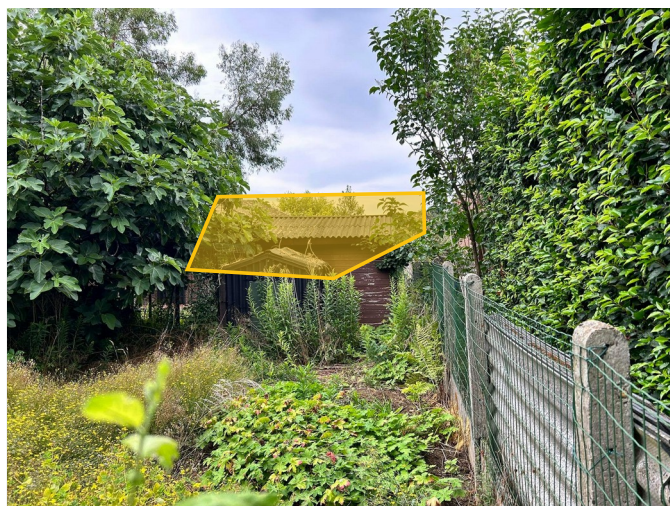
Eindbeoordeling materiaalrisico	Verhoogd materiaalrisico en/of verhoogde kans op vezelvrijgave
---------------------------------	--

Gebondenheid	Categorie 1: hechtgebonden in oorsprong
Asbestsoort (vezeltype)	Crocidoliet aanwezig
Asbestconcentratie	Laag (< 50%)
Afschermingsgraad van het gehele materiaal	Geheel of deels (ook) vrij aan de binnenlucht
Toestand van het materiaal	Licht beschadigd, licht verweerd. Intact calciumsilicaatmateriaal of categorie III 'gebondenheid'

Beschrijving	Roofing panelen tuinhuis
Omgeving	Grenst aan binnen- en buitenlucht
Primaire drager	Schuin dak
Asbestmateriaal	Dak- en gevelbekleding - Roofing
Bindmiddel van asbestmateriaal	Bitumen (roofing, teer, asfalt)
Gebondenheid op basis van bindmiddel	Hecht
Hoeveelheid (oppervlakte - aantal)	<ul style="list-style-type: none">• 10,00 m² - 1 stuk
Totale oppervlakte	10,00 m ²
Eenvoudig bereikbaar	Ja
Bevestigingswijze	<ul style="list-style-type: none">• Geklemd• Geschroefd• Genageld, geniet
Identificatiemethode	Vaststelling zonder monstername Motivatie: Op vraag van de eigenaar-opdrachtgever werd geen monstername uitgevoerd
Destructieve handeling voor identificatie	Nee

- Zorg voor een veilig beheer. Vermijd het beschadigen van het asbestmateriaal. Controleer de toestand jaarlijks op wijzigingen.
- Zorg voor een veilig beheer en verwijder dit asbestmateriaal wanneer het bij werken eenvoudig bereikbaar wordt. Controleer de toestand jaarlijks op wijzigingen.
- Verwijder dit asbestmateriaal zo snel mogelijk. Volg de toestand goed op.

- Eenvoudige handelingen: mag via doe-het-zelf of door werknemer(s) met opleidingsattest eenvoudige handelingen
Bevochtigen alvorens verwijderen

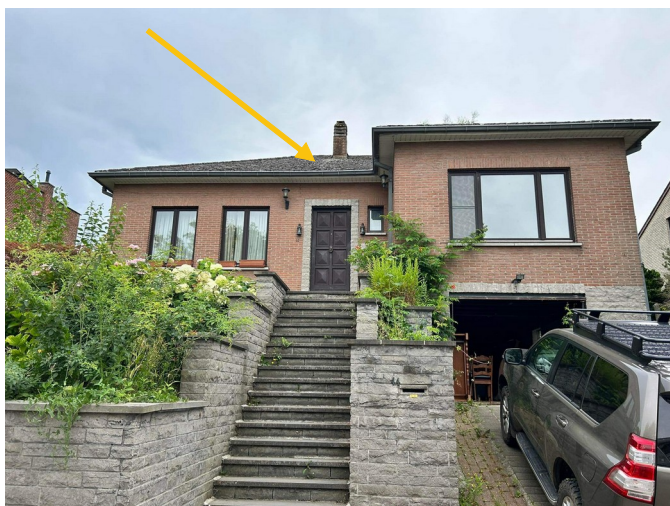
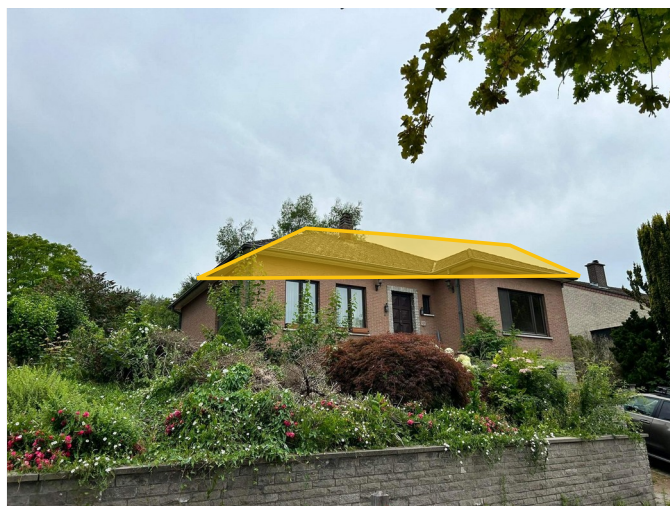
Eindbeoordeling materiaalrisico	Laag materiaalrisico en/of verlaagde kans op vezelvrijgave
---------------------------------	--

Gebondenheid	Categorie 1: hechtgebonden in oorsprong
Asbestsoort (vezeltype)	Crocidoliet aanwezig
Asbestconcentratie	Laag (< 50%)
Afschermingsgraad van het gehele materiaal	Geheel of deels vrij aan de buitenlucht
Toestand van het materiaal	Licht beschadigd, licht verweerd. Intact calciumsilicaatmateriaal of categorie III 'gebondenheid'

Beschrijving	Leien hellend dak
Omgeving	Buiten
Primaire drager	Schuin dak
Asbestmateriaal	Dak- en gevelbekleding - Lei, shingle
Bindmiddel van asbestmateriaal	Cement
Gebondenheid op basis van bindmiddel	Hecht
Hoeveelheid (oppervlakte - aantal)	<ul style="list-style-type: none">• 166,00 m² - 1 stuk
Totale oppervlakte	166,00 m ²
Eenvoudig bereikbaar	Ja
Bevestigingswijze	<ul style="list-style-type: none">• Geklemd• Geschroefd• Genageld, geniet
Identificatiemethode	Vaststelling zonder monsternamen
Destructieve handeling voor identificatie	Nee

- Zorg voor een veilig beheer. Vermijd het beschadigen van het asbestmateriaal. Controleer de toestand jaarlijks op wijzigingen.
- Zorg voor een veilig beheer en verwijder dit asbestmateriaal wanneer het bij werken eenvoudig bereikbaar wordt. Controleer de toestand jaarlijks op wijzigingen.
- Verwijder dit asbestmateriaal zo snel mogelijk. Volg de toestand goed op.
- Hemelwater dat afspoelt van asbestcement daken of gevels kan asbestdeeltjes bevatten. Gebruik het enkel voor gesloten circuits (bv. spoelen toiletten). Reinig na het vervangen van het dak of de gevel de dakgoten en regenwaterput of -ton om asbesthoudend sediment of slib te verwijderen

- Eenvoudige handelingen: mag via doe-het-zelf of door werknemer(s) met opleidingsattest eenvoudige handelingen
Bevochtigen alvorens verwijderen

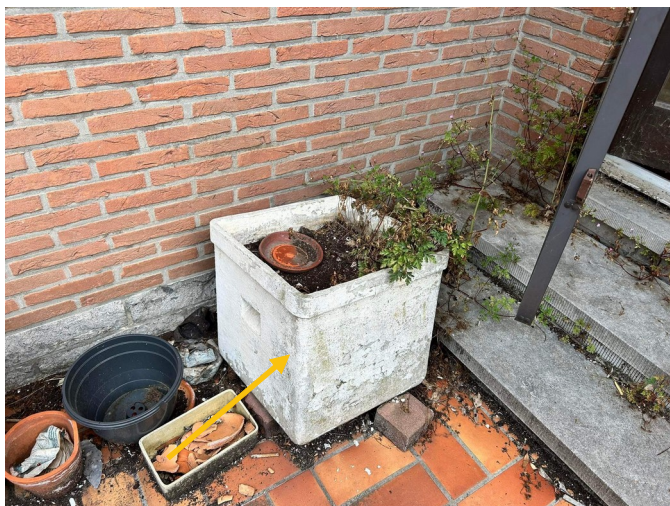
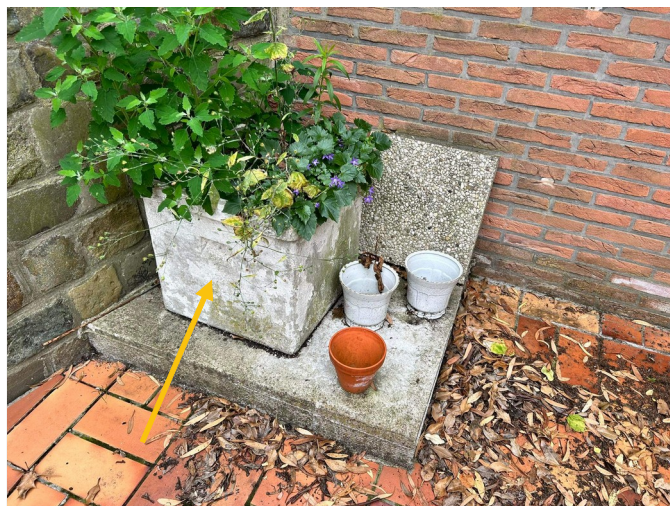
Eindbeoordeling materiaalrisico	Verhoogd materiaalrisico en/of verhoogde kans op vezelvrijgave
---------------------------------	--

Gebondenheid	Categorie 1: hechtgebonden in oorsprong
Asbestsoort (vezeltype)	Crocidoliet aanwezig
Asbestconcentratie	Laag (< 50%)
Afschermingsgraad van het gehele materiaal	Geheel of deels vrij aan de buitenlucht
Toestand van het materiaal	Matig beschadigd, matig verweerd

Beschrijving	2 bloembakken asbestcement
Omgeving	Buiten
Primaire drager	Gedemonteerd of buitengebruik gesteld materiaal
Asbesttoepassing	Bak, reservoir, kuip, bloembak
Bindmiddel van asbesttoepassing	Cement
Gebondenheid op basis van bindmiddel	Hecht
Hoeveelheid (gewicht - aantal)	• 20,00 kg - 1 stuk
Totaal gewicht	20,00 kg
Identificatiemethode	Vaststelling zonder monsternamen
Destructieve handeling voor identificatie	Nee

- Verwijder deze asbesttoepassing zo snel mogelijk. Volg de toestand goed op.

- Eenvoudige handelingen: mag via doe-het-zelf of door werknemer(s) met opleidingsattest eenvoudige handelingen
Bevochtigen alvorens verwijderen

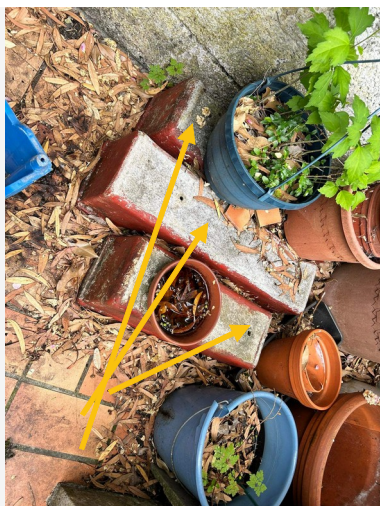
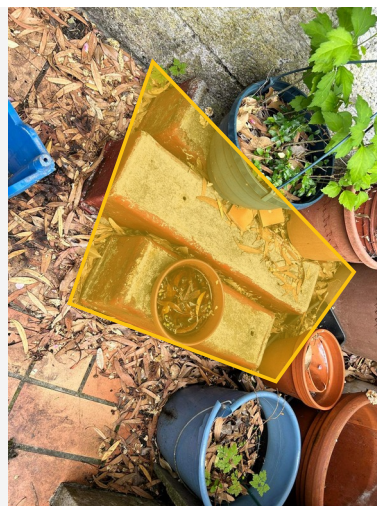
Eindbeoordeling materiaalrisico	Verhoogd materiaalrisico en/of verhoogde kans op vezelvrijgave
---------------------------------	--

Gebondenheid	Categorie 1: hechtgebonden in oorsprong
Asbestsoort (vezeltype)	Crocidoliet aanwezig
Asbestconcentratie	Laag (< 50%)
Afschermingsgraad van het gehele materiaal	Geheel of deels vrij aan de buitenlucht
Toestand van het materiaal	Matig beschadigd, matig verweerd

Beschrijving	3 Bloembakken asbestcement
Omgeving	Buiten
Primaire drager	Gedemonteerd of buitengebruik gesteld materiaal
Asbesttoepassing	Bak, reservoir, kuip, bloembak
Bindmiddel van asbesttoepassing	Cement
Gebondenheid op basis van bindmiddel	Hecht
Hoeveelheid (gewicht - aantal)	<ul style="list-style-type: none">• 30,00 kg - 1 stuk
Totaal gewicht	30,00 kg
Identificatiemethode	Vaststelling zonder monsternamen
Destructieve handeling voor identificatie	Nee

- Verwijder deze asbesttoepassing zo snel mogelijk. Volg de toestand goed op.

- Eenvoudige handelingen: mag via doe-het-zelf of door werknemer(s) met opleidingsattest eenvoudige handelingen
Bevochtigen alvorens verwijderen.

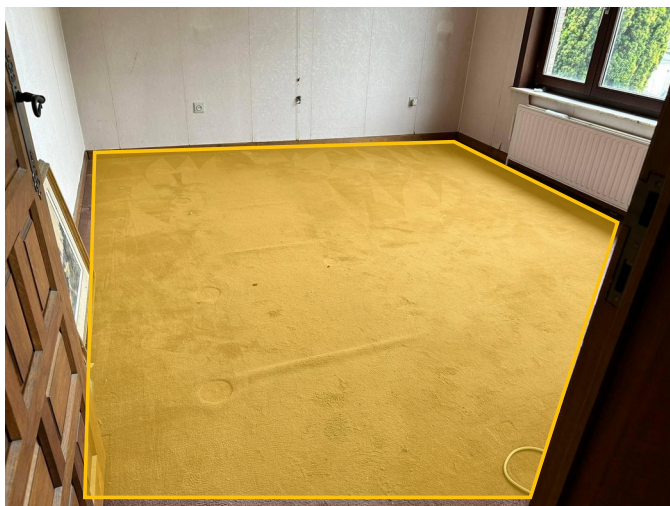
Vast tapijt + lijmlaag kunnen asbesthoudend zijn. Er werd geen staalgenomen. Verder onderzoek is vereist alvorens dit materiaal te verwijderen.

Identificatiemethode	Redelijk vermoeden
Primaire drager	Vloer
(Asbest)materiaal	Prefab - afwerking - Vloerzeil
Bindmiddel	Kunststof of -hars
Gebondenheid bindmiddel	Hecht

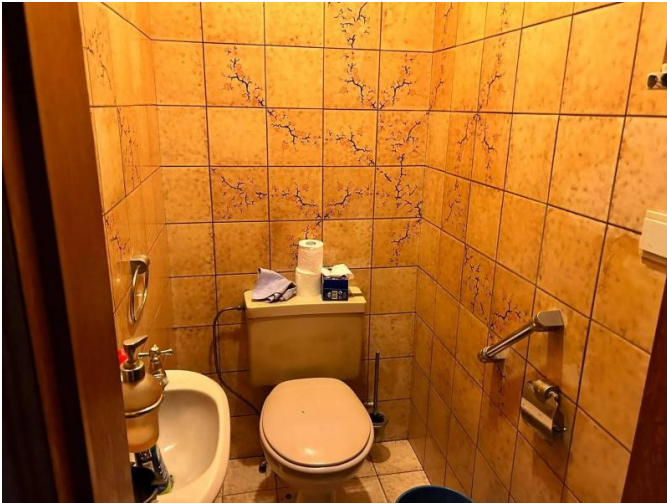
Vloertegels + lijm. Geen staal genomen. Verder onderzoek vereist bij verwijderen toepassing.
Betreft zowel vloertegels als faience tegels op muren in de hele woning.

Identificatiemethode	Redelijk vermoeden
Primaire drager	Vloer
(Asbest)materiaal	Prefab - afwerking - Tegel
Bindmiddel	Cement
Gebondenheid bindmiddel	Hecht

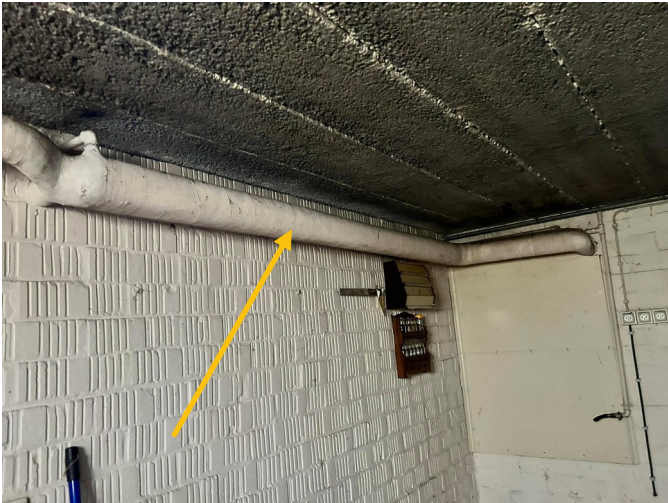
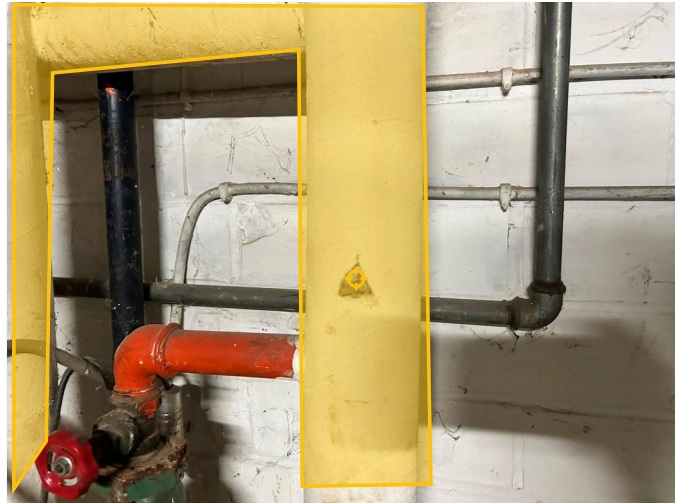
Fiche 8: Buisisolatie kelder

Geen asbest

#	Type	Referentie	Resultaat
8.1	Mengmonster	2340187-02	Geen asbest

Beschrijving	Buisisolatie kelder
Omgeving	Binnen
Primaire drager	HVAC infrastructuur en uitrusting
Bindmiddel van materiaal	Gips - kalk
Gebondenheid op basis van bindmiddel	Niet-hechtgebonden
Hoeveelheid (lengte - omtrek - dikte - aantal)	<ul style="list-style-type: none">• 46,00 m - 30,00 cm - 1,00 cm - 1 stuk
Totaal volume	0,138 m ³
Identificatiemethode	Vaststelling met monsternamen
Destructieve handeling voor identificatie	Ja

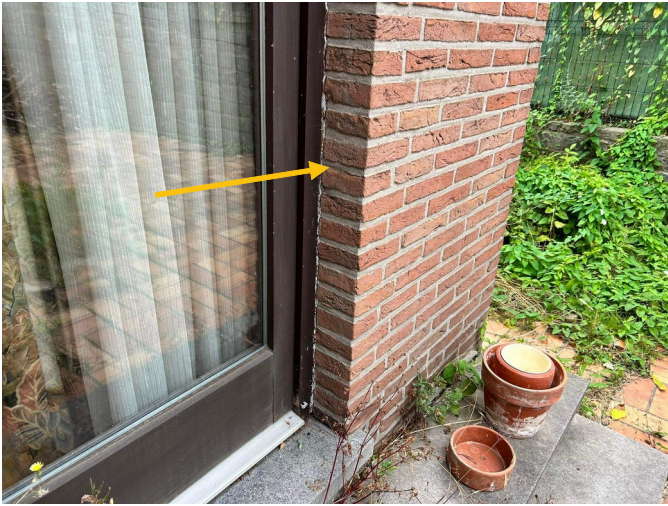
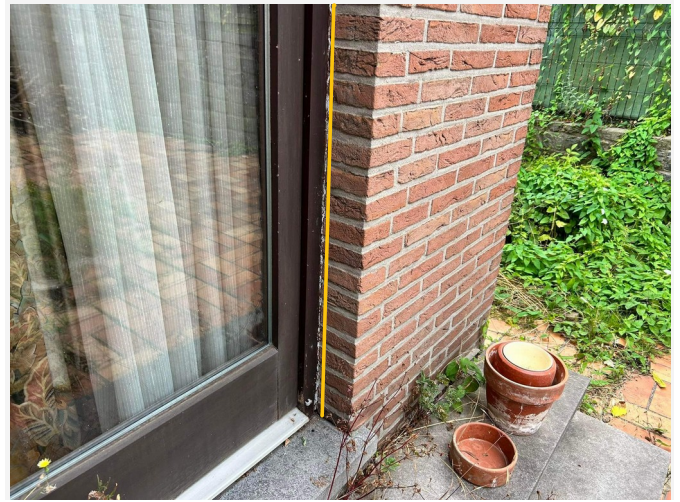
Fiche 9: Mastiek ramen

Geen asbest

#	Type	Referentie	Resultaat
9.1	Puntmonster	2340187-03	Geen asbest

Beschrijving	Mastiek ramen
Omgeving	Buiten
Primaire drager	Wand buitenschil
Bindmiddel van materiaal	Kitten, mastiek, pasta
Gebondenheid op basis van bindmiddel	Hecht
Hoeveelheid (gewicht - aantal)	• 5,00 kg - 1 stuk
Totaal gewicht	5,00 kg
Identificatiemethode	Vaststelling met monstername
Destructieve handeling voor identificatie	Nee
Opmerking	Mastiek rond ramen.

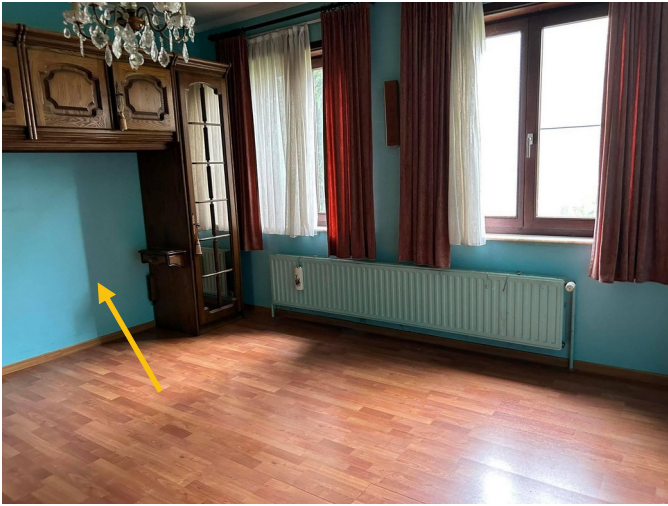
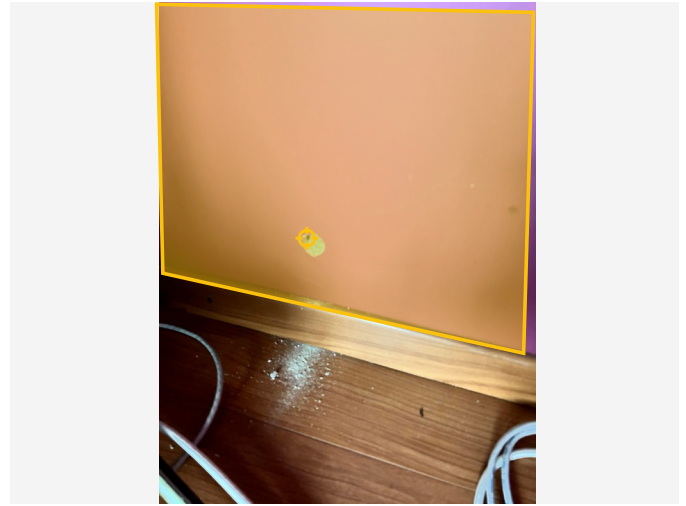
Fiche 10: Pleisterwerk woning

Geen asbest

#	Type	Referentie	Resultaat
10.1	Mengmonster	2340187-01	Geen asbest

Beschrijving	Pleisterwerk woning
Omgeving	Binnen
Primaire drager	Binnenwand
Bindmiddel van materiaal	Gips - kalk
Gebondenheid op basis van bindmiddel	Niet-hechtgebonden
Hoeveelheid (oppervlakte - dikte - aantal)	• 350,00 m ² - 1,00 cm - 1 stuk
Totaal volume	3,50 m ³
Identificatiemethode	Vaststelling met monsternamen
Destructieve handeling voor identificatie	Nee
