Asbestinventarisatetest

Hector Henneulaan 37, 1930 Zaventem

Attestnummer : 20250115-000314.001

Uitgegeven op : 15.01.2025

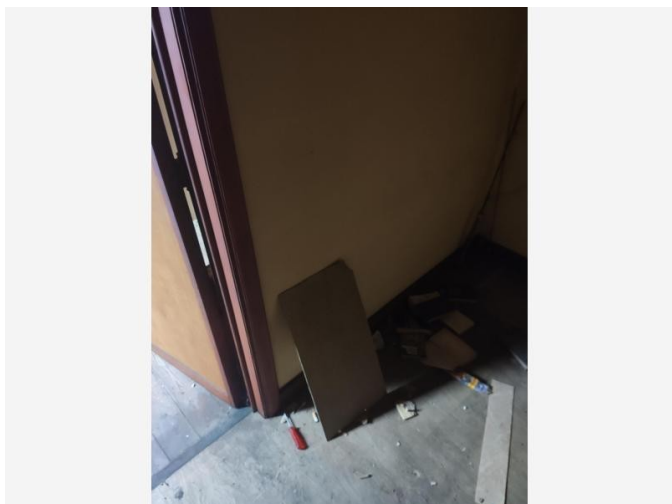
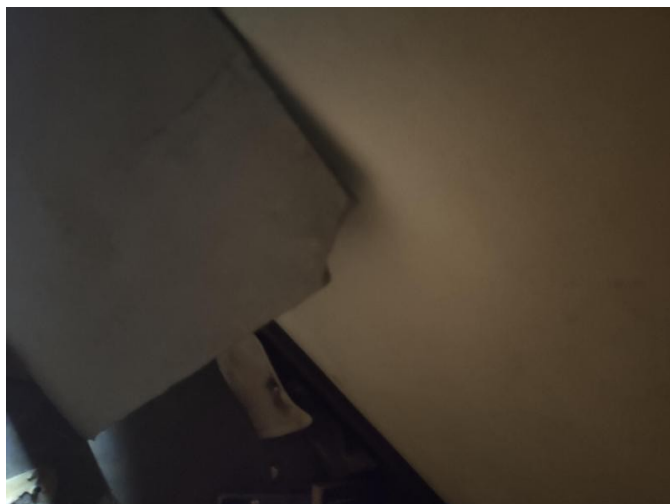
#	Type	Referentie	Resultaat
1.1	Puntmonster	006	Chrysotiel

Beschrijving	Plaat trappenhal zolder
Type afvalstof	Betreft stock-voorraad of gedemonteerde asbestmaterialen
Aanwezige resten	Geen resten aanwezig
Omgeving	Binnen
Primaire drager	Onderdelen - stock
Asbestmaterialen	<ul style="list-style-type: none">• Plaat, paneel, tablet - Generiek
Bindmiddel van asbestmateriaal	Cement
Gebondenheid op basis van bindmiddel	Hecht
Hoeveelheid (gewicht - aantal)	<ul style="list-style-type: none">• 2,00 kg - 1 stuk
Totaal gewicht	2,00 kg
Eenvoudig bereikbaar	Ja
Identificatiemethode	Vaststelling met monstername
Opmerking	Het betreft de losliggende plaat in de trappenhal ter hoogte van het zolderverdiep. De hoeveelheid is geschat.

Dringend verwijderen

- Verwijder het asbestafval.

- Eenvoudige handelingen: mag via doe-het-zelf of door werknemer(s) met opleidingsattest eenvoudige handelingen
Verwijderingsvoorschriften volgens Codex over het welzijn op het werk Art. VI.3-54.

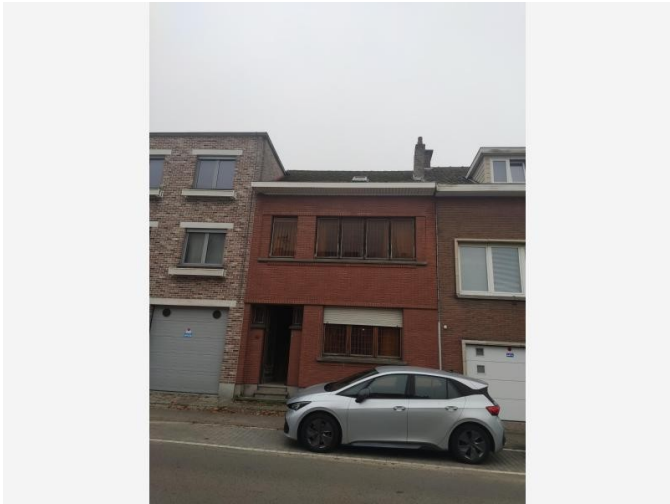
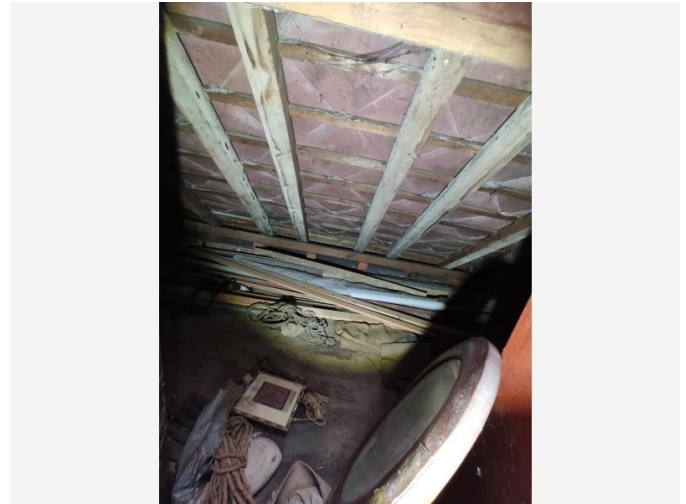
Eindbeoordeling materiaalrisico	Hoog materiaalrisico en/of hoge kans op vezelvrijgave
---------------------------------	---

Gebondenheid	Categorie 1: hechtgebonden in oorsprong
Asbestsoort (vezeltype)	Crocidoliet aanwezig
Asbestconcentratie	Laag (< 50%)
Afschermingsgraad van het gehele materiaal	Geheel of deels (ook) vrij aan de binnenlucht
Toestand van het materiaal	Matig beschadigd, matig verweerd

Beschrijving	Leien dak
Omgeving	Grenst aan binnen- en buitenlucht
Primaire drager	Schuin dak
Asbestmateriaal	Dak- en gevelbekleding - Lei, shingle
Bindmiddel van asbestmateriaal	Cement
Gebondenheid op basis van bindmiddel	Hecht
Hoeveelheid (oppervlakte - aantal)	<ul style="list-style-type: none">• 80,00 m² - 1 stuk
Totale oppervlakte	80,00 m ²
Eenvoudig bereikbaar	Ja
Bevestigingswijze	<ul style="list-style-type: none">• Geklemd
Identificatiemethode	Vaststelling zonder monstername
Destructieve handeling voor identificatie	Nee
Opmerking	De hoeveelheid is geschat.

Dringend verwijderen

- Verwijder dit asbestmateriaal zo snel mogelijk. Volg de toestand goed op.
- Hemelwater dat afspoelt van asbestcement daken of gevels kan asbestdeeltjes bevatten. Gebruik het enkel voor gesloten circuits (bv. spoelen toiletten). Reinig na het vervangen van het dak of de gevel de dakgoten en regenwaterput of -ton om asbesthoudend sediment of slib te verwijderen

- Eenvoudige handelingen: mag via doe-het-zelf of door werknemer(s) met opleidingsattest eenvoudige handelingen
Verwijderingsvoorschriften volgens Codex over het welzijn op het werk Art. VI.3-54.
- Eenvoudige handelingen: enkel door erkend asbestverwijderaar
Verwijderingsvoorschriften volgens Codex over het welzijn op het werk Art. VI.3-54.

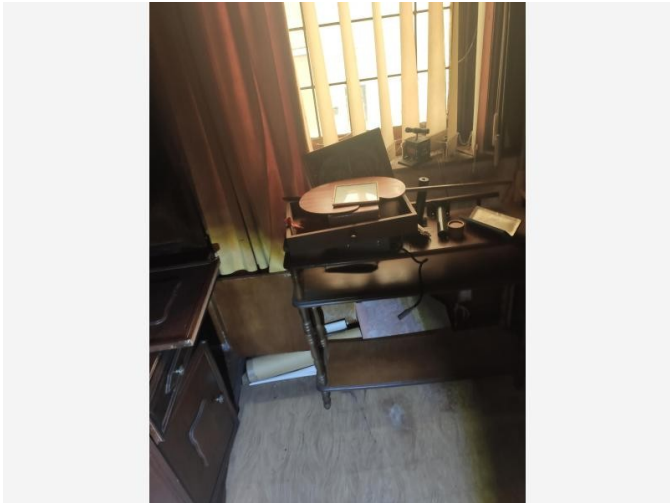
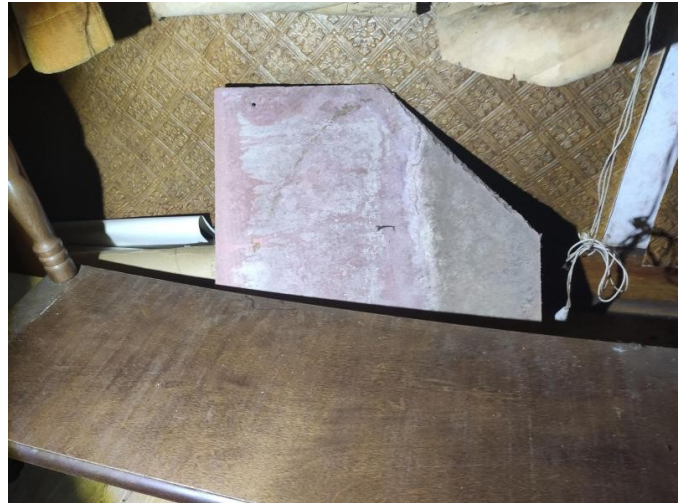
Beschrijving	lei
Type afvalstof	Betreft stock-voorraad of gedemonteerde asbestmaterialen
Aanwezige resten	Geen resten aanwezig
Omgeving	Binnen
Primaire drager	Onderdelen - stock
Asbestmaterialen	<ul style="list-style-type: none">Dak- en gevelbekleding - Lei, shingle
Bindmiddel van asbestmateriaal	Cement
Gebondenheid op basis van bindmiddel	Hecht
Hoeveelheid (gewicht - aantal)	<ul style="list-style-type: none">3,00 kg - 1 stuk
Totaal gewicht	3,00 kg
Eenvoudig bereikbaar	Ja
Identificatiemethode	Vaststelling zonder monsternamen
Opmerking	Het betreft een asbestverdachte lei in de gang op het 1ste verdiep aan de voorzijde van het gebouw. De hoeveelheid is geschat.

Dringend verwijderen

- Verwijder het asbestafval.

- Eenvoudige handelingen: mag via doe-het-zelf of door werknemer(s) met opleidingsattest eenvoudige handelingen
Verwijderingsvoorschriften volgens Codex over het welzijn op het werk Art. VI.3-54.

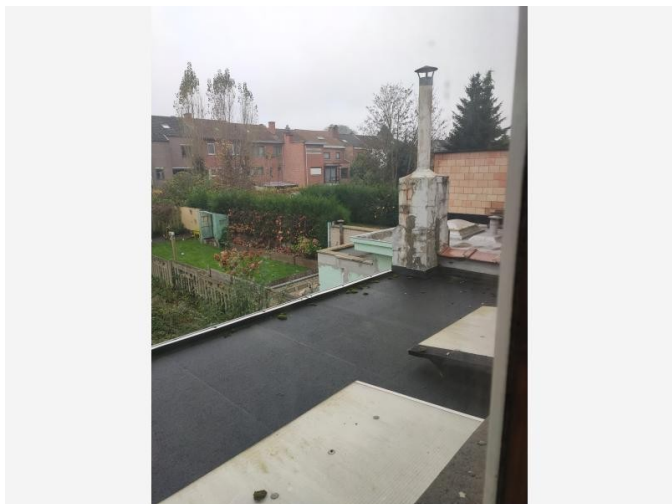
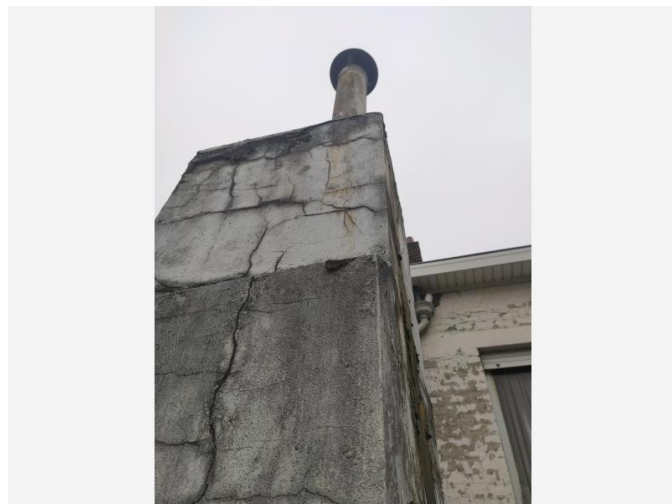
Eindbeoordeling materiaalrisico	Laag materiaalrisico en/of verlaagde kans op vezelvrijgave
---------------------------------	--

Gebondenheid	Categorie 1: hechtgebonden in oorsprong
Asbestsoort (vezeltype)	Crocidoliet aanwezig
Asbestconcentratie	Laag (< 50%)
Afschermingsgraad van het gehele materiaal	Geheel of deels vrij aan de buitenlucht
Toestand van het materiaal	Licht beschadigd, licht verweerd. Intact calciumsilicaatmateriaal of categorie III 'gebondenheid'

Beschrijving	Schouwpijp
Omgeving	Buiten
Primaire drager	Plat dak
Asbestmateriaal	Rookgaskanaal
Bindmiddel van asbestmateriaal	Cement
Gebondenheid op basis van bindmiddel	Hecht
Hoeveelheid (lengte - omtrek - dikte - aantal)	<ul style="list-style-type: none">• 1,50 m - 30,00 cm - 1,00 cm - 1 stuk
Totaal volume	0,005 m ³
Eenvoudig bereikbaar	Ja
Bevestigingswijze	<ul style="list-style-type: none">• Verlijmd, ingegoten, versmeerd
Identificatiemethode	Vaststelling zonder monstername
Destructieve handeling voor identificatie	Nee
Opmerking	De hoeveelheid is geschat.

Verwijderen

- Zorg voor een veilig beheer. Vermijd het beschadigen van het asbestmateriaal. Controleer de toestand jaarlijks op wijzigingen.

- Eenvoudige handelingen: enkel door erkend asbestverwijderaar
Verwijderingsvoorschriften volgens Codex over het welzijn op het werk Art. VI.3-54.

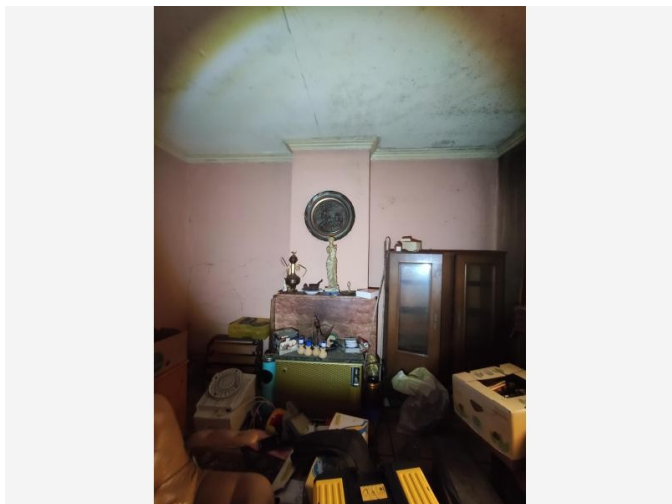
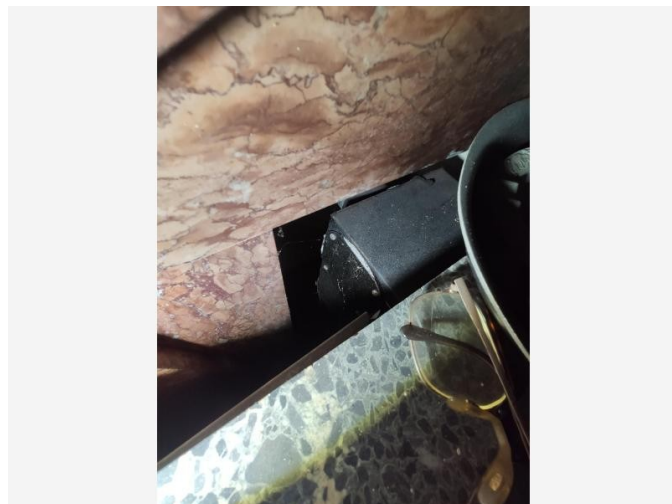
Eindbeoordeling materiaalrisico	Verhoogd materiaalrisico en/of verhoogde kans op vezelvrijgave
---------------------------------	--

Gebondenheid	Categorie 2: niet-hechtgebonden met matrix
Asbestsoort (vezeltype)	Amfibool aanwezig, uitgezonderd crocidoliet
Asbestconcentratie	Hoog ($\geq 50\%$)
Afschermingsgraad van het gehele materiaal	Geheel of deels (ook) vrij aan de binnenlucht
Toestand van het materiaal	Licht beschadigd, licht verweerd. Intact calciumsilicaatmateriaal of categorie III 'gebondenheid'

Beschrijving	Afdichting verwarming woonkamer
Omgeving	Binnen
Primaire drager	HVAC infrastructuur en uitrusting
Asbestmateriaal	Pakking, dichting
Bindmiddel van asbestmateriaal	Calciumsilicaat
Gebondenheid op basis van bindmiddel	Niet-hechtgebonden
Hoeveelheid (gewicht - aantal)	<ul style="list-style-type: none">• 0,05 kg - 1 stuk
Totaal gewicht	0,05 kg
Eenvoudig bereikbaar	Ja
Bevestigingswijze	<ul style="list-style-type: none">• Geklemd
Identificatiemethode	Vaststelling zonder monstername
Destructieve handeling voor identificatie	Nee
Opmerking	Het betreft het wit afdichtingsmateriaal achteraan de elektrische verwarming in de woonkamer. De hoeveelheid is geschat.

[Verwijderen](#)

- Verwijder dit asbestmateriaal zo snel mogelijk. Volg de toestand goed op.

- Eenvoudige handelingen: enkel door erkend asbestverwijderaar
Verwijderingsvoorschriften volgens Codex over het welzijn op het werk Art. VI.3-54.

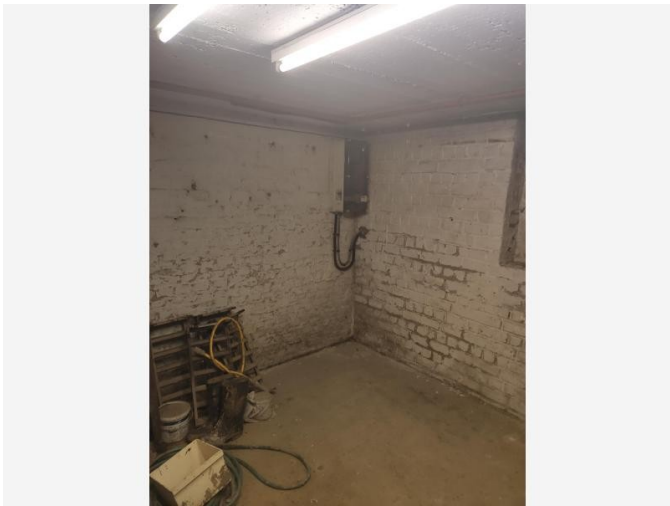
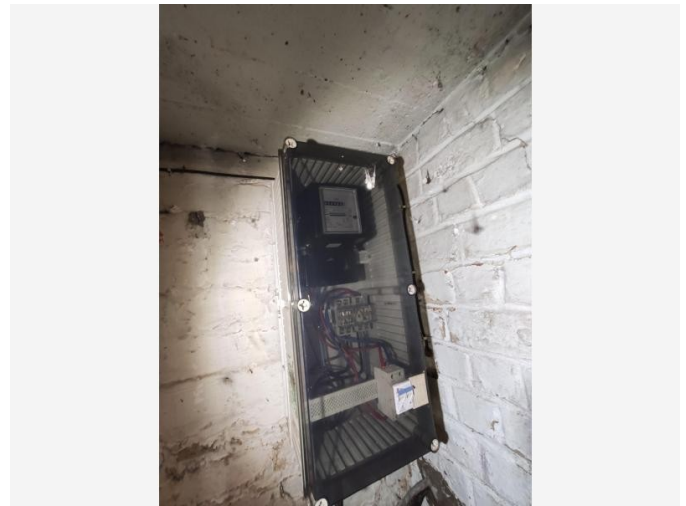
Eindbeoordeling materiaalrisico	Zeer laag materiaalrisico en/of zeer lage kans op vezelvrijgave
---------------------------------	---

Gebondenheid	Categorie 1: hechtgebonden in oorsprong
Asbestsoort (vezeltype)	Crocidoliet aanwezig
Asbestconcentratie	Laag (< 50%)
Afschermingsgraad van het gehele materiaal	Stootvaste afscherming of omkasting
Toestand van het materiaal	Onbeschadigd, niet verweerd

Beschrijving	Elektriciteitsmeter
Omgeving	Binnen
Primaire drager	Communicatie en elektrische infrastructuur en uitrusting
Asbestmateriaal	Plaat, paneel, tablet - Type Bakeliet
Bindmiddel van asbestmateriaal	Kunststof of -hars
Gebondenheid op basis van bindmiddel	Hecht
Hoeveelheid (oppervlakte - dikte - aantal)	• 0,10 m ² - 0,30 cm - 1 stuk
Totaal volume	< 0,001 m ³
Eenvoudig bereikbaar	Ja
Bevestigingswijze	• Geschroefd
Identificatiemethode	Vaststelling zonder monstername
Destructieve handeling voor identificatie	Nee
Opmerking	Het betreft een elektriciteitsmeter van het type bakeliet met risicoproductiejaar 1994. De hoeveelheid is geschat.

Zorgvuldig beheren

- Zorg voor een veilig beheer. Vermijd het beschadigen van het asbestmateriaal. Controleer de toestand jaarlijks op wijzigingen.

- Eenvoudige handelingen: mag via doe-het-zelf of door werknemer(s) met opleidingsattest eenvoudige handelingen
Verwijderingsvoorschriften volgens Codex over het welzijn op het werk Art. VI.3-54.
- Eenvoudige handelingen: enkel door erkend asbestverwijderaar
Verwijderingsvoorschriften volgens Codex over het welzijn op het werk Art. VI.3-54.

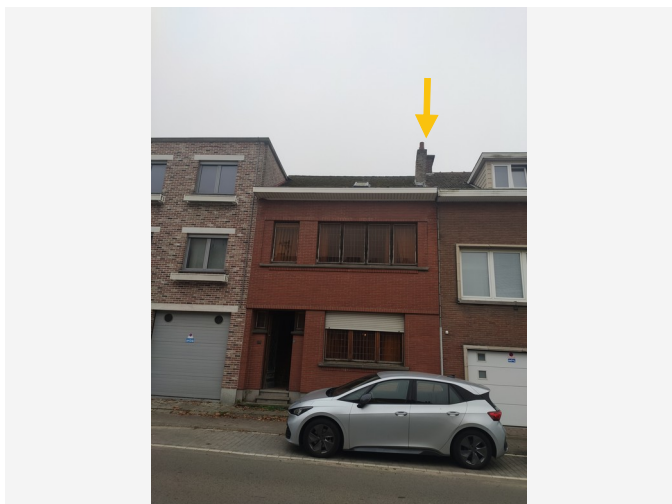
Reden: Het te onderzoeken materiaal situeert zich hoger dan 3,50 m te rekenen vanaf een veilige ondergrond

Uitleg van de asbestdeskundige: Het is niet mogelijk om de binnenzijde van de gemetselde schouw te onderzoeken daar de opening zich hoger dan 3,50 meter vanaf een veilige ondergrond situeert.

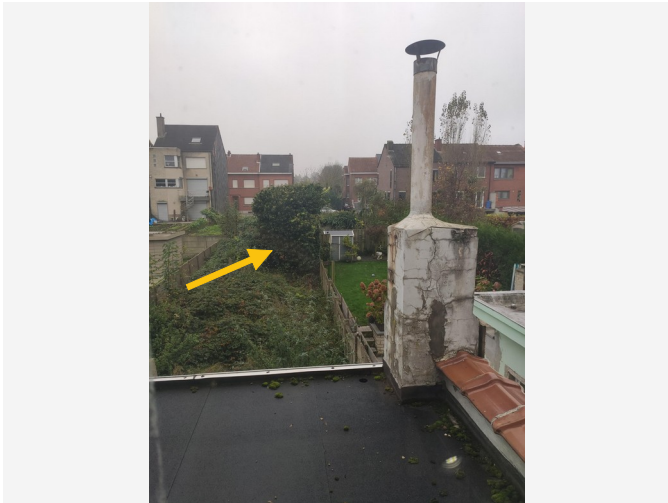
Reden: Overwoekerende vegetatie

Uitleg van de asbestdeskundige: Het was niet mogelijk om de overwoekerende vegetatie in de tuin, die het zicht op/de toegang tot het tuinhuis belemmert binnen redelijke termijn na de constatactie te verwijderen.

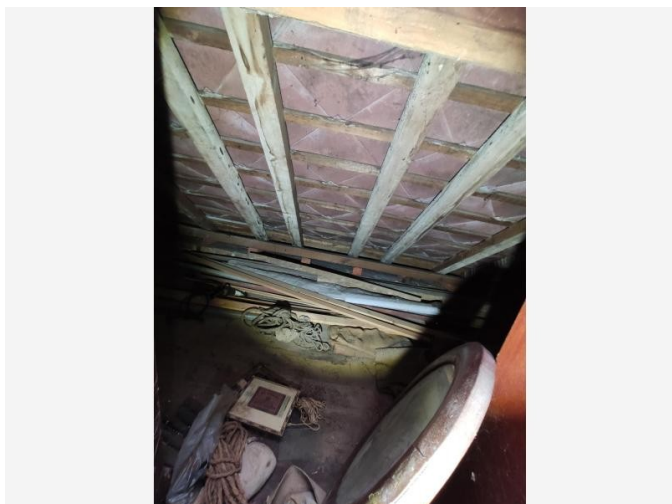
Er werd geen asbestverdachte onderdakbekleding aangetroffen.

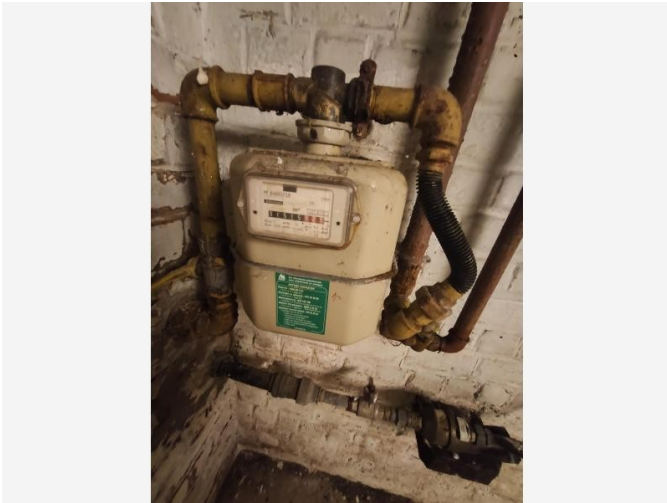
Kans op aanwezigheid van asbestverdacht afdichtingsmateriaal in gasmeter met risicoproductiejaar 1994. Staalname niet mogelijk binnen het kader van een niet-destructieve inventaris.

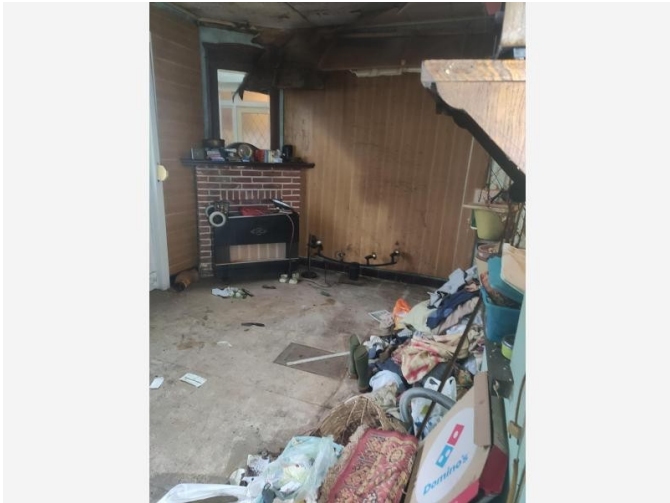
Kans op aanwezigheid van asbestverdacht afdichtingsmateriaal in de verwarmingen van de bureau, woonkamer en veranda. Staalname niet mogelijk binnen het kader van een niet-destructieve inventaris.
