Asbestinventarisatetest

Tweevoetjesweg 14/15, 3740 Bilzen

Attestnummer : 20240503-000050.000

Uitgegeven op : 03.05.2024

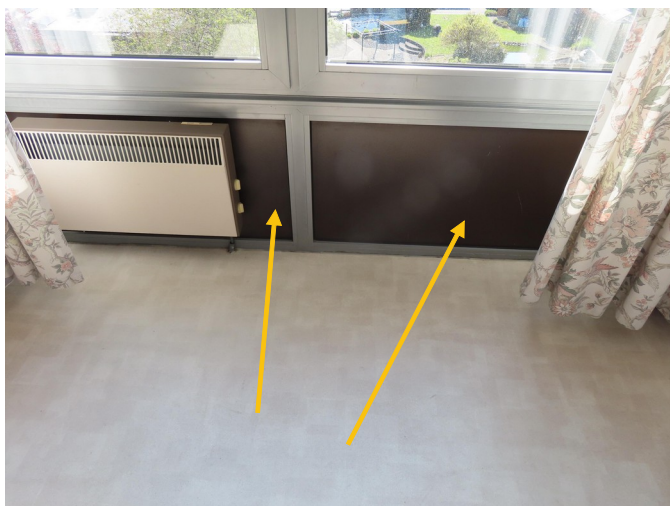
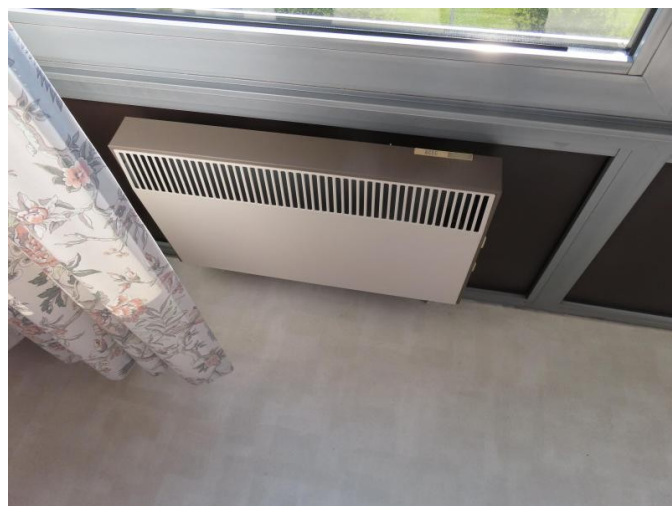
Het asbestmateriaal valt onder de mijlpaal van 2040.

Eindbeoordeling materiaalrisico	Zeer laag materiaalrisico en/of zeer lage kans op vezelvrijgave
---------------------------------	---

Gebondenheid	Categorie 1: hechtgebonden in oorsprong
Asbestsoort (vezeltype)	Crocidoliet aanwezig
Asbestconcentratie	Laag (< 50%)
Afschermingsgraad van het gehele materiaal	Stootvaste afscherming of omkasting
Toestand van het materiaal	Onbeschadigd, niet verweerd

Beschrijving	Glassal panelen in de slaapkamer
Omgeving	Binnen
Primaire drager	Binnenwand
Asbestmateriaal	Plaat, paneel, tablet - Geëmailleerd, type Glasal
Bindmiddel van asbestmateriaal	Cement
Gebondenheid op basis van bindmiddel	Hecht
Hoeveelheid (oppervlakte - dikte - aantal)	• 4,00 m ² - 1,00 cm - 1 stuk
Totaal volume	0,04 m ³
Eenvoudig bereikbaar	Ja
Bevestigingswijze	• Geklemd

- Zorg voor een veilig beheer. Vermijd het beschadigen van het asbestmateriaal. Controleer de toestand jaarlijks op wijzigingen.

- Eenvoudige handelingen: mag via doe-het-zelf of door werknemer(s) met opleidingsattest eenvoudige handelingen
Mits gebruik van de nodige persoonlijke beschermingsmiddelen (mondmasker PPM3, handschoenen) kunnen deze panelen veilig losgemaakt worden zonder ze te beschadigen. Doe ze in een dubbele verpakking voorzien voor het verwijderen van asbesthoudende materialen en breng ze binnen in containerpark of erkend asbestverwijderingsinstelling.

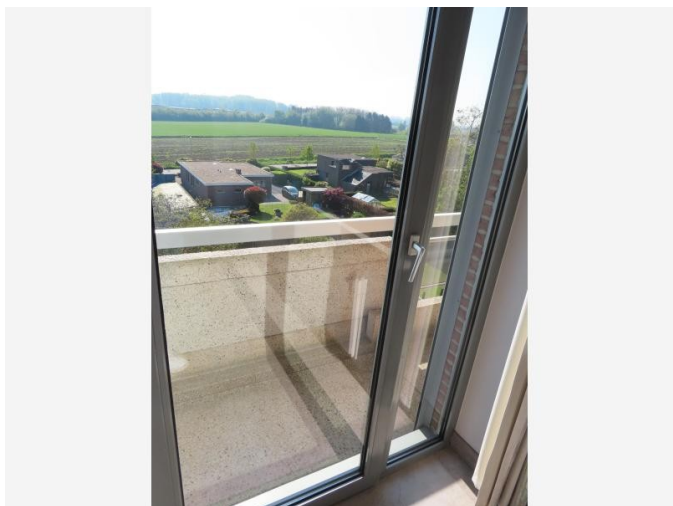
De dubbele ramen zijn voorzien van rubber. Ook de afkitting is flexibel en dus niet asbestverdacht

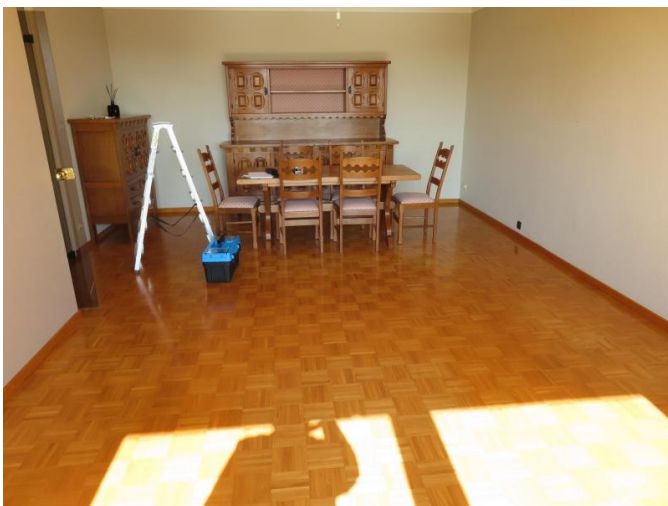
Vloerbekleding living en gang is een vinyl met houtprint (niet verdacht). Ondervloer is nergens zichtbaar. Niet te zien welke lijm gebruikt is.

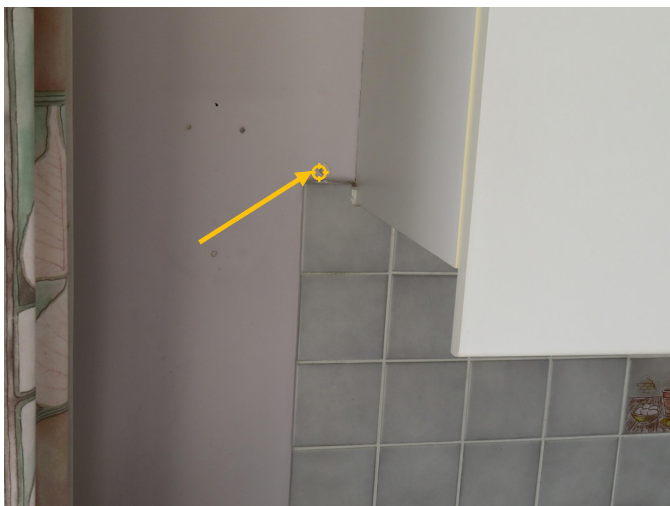
Geen asbest

#	Type	Referentie	Resultaat
4.1	Mengmonster	24042024/1	Geen asbest

Beschrijving	Pleisterwerk muur keuken + berging
Omgeving	Binnen
Primaire drager	Binnenwand
Bindmiddel van materiaal	Gips - kalk

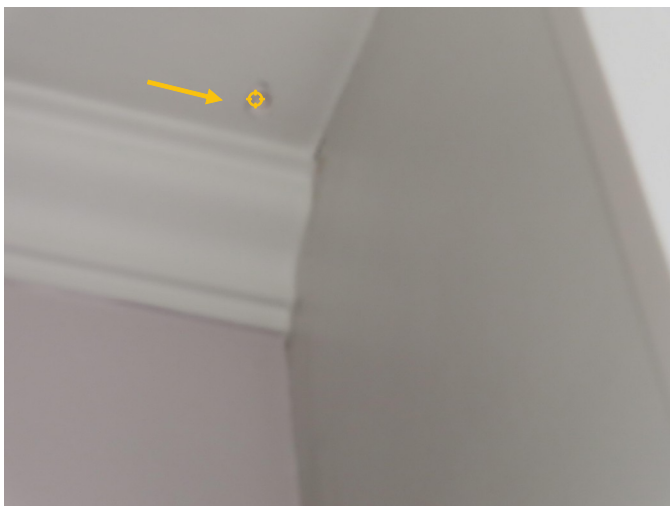
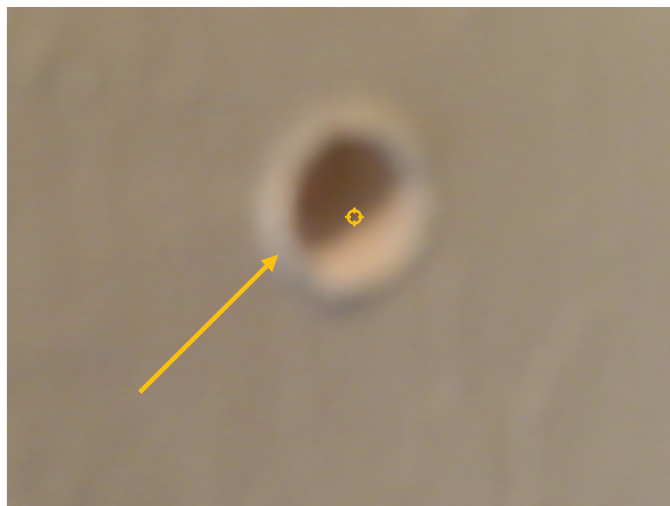
Geen asbest

#	Type	Referentie	Resultaat
5.1	Mengmonster	230424/2	Geen asbest

Beschrijving	Pleisterwerk plafond keuken + berging
Omgeving	Binnen
Primaire drager	Plafond
Bindmiddel van materiaal	Gips - kalk
