Asbestinventarisatetest

Rijkelstraat 23, 3840 Borgloon

Attestnummer : 20240621-000330.000

Uitgegeven op : 21.06.2024

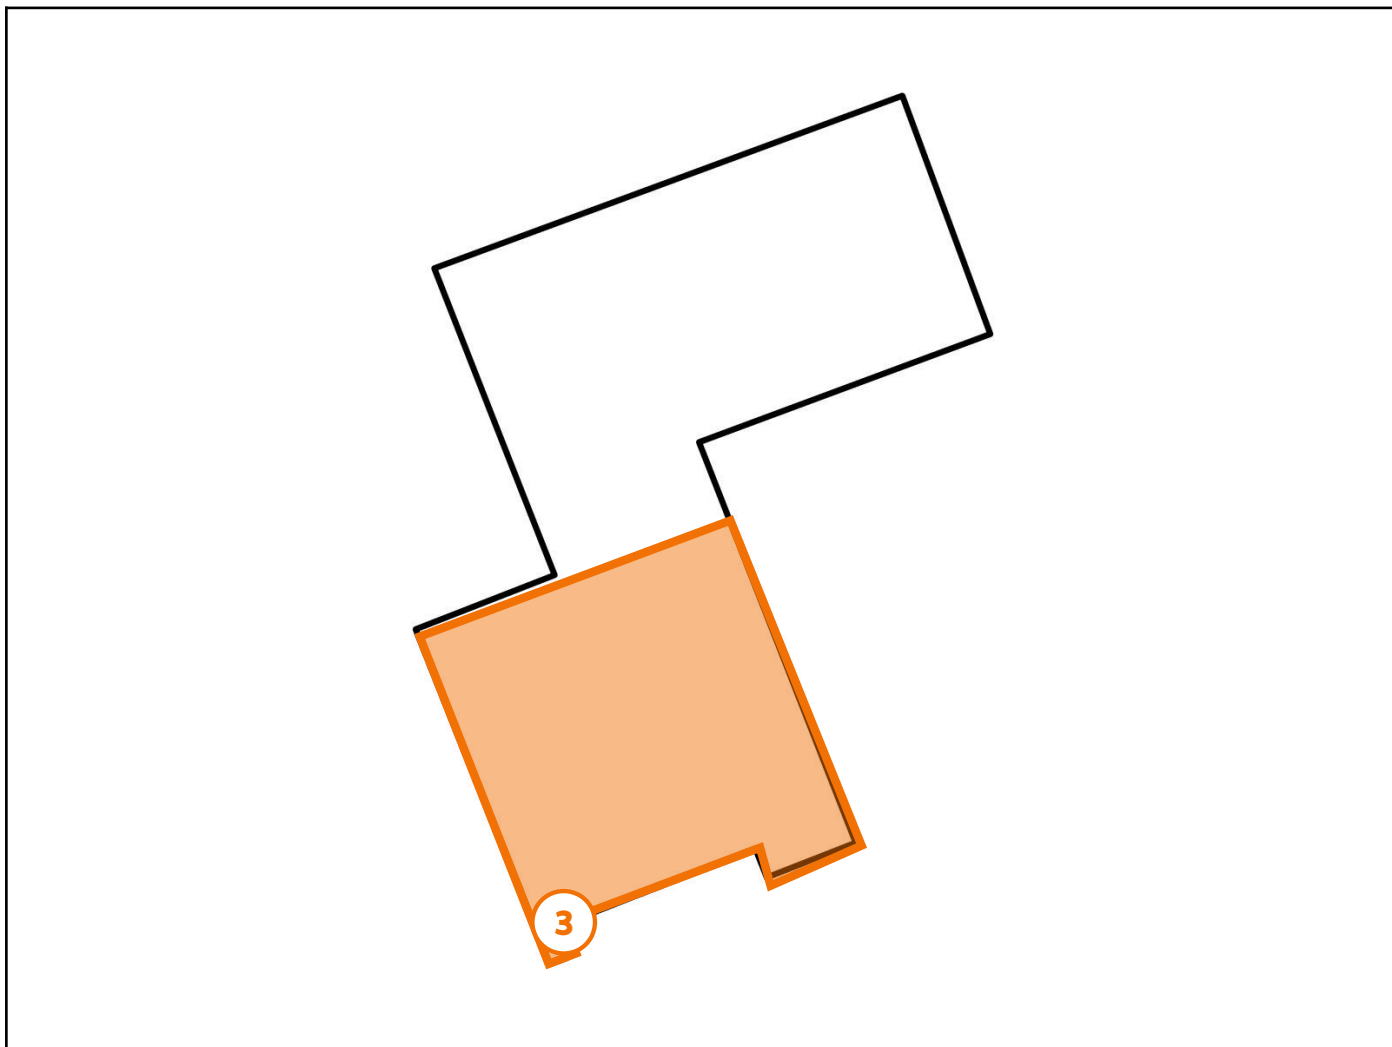
Plan 1.6: Leien dak

Beschrijving	Type	Actie
3. Leien dak	Asbestmateriaal	Verwijderen

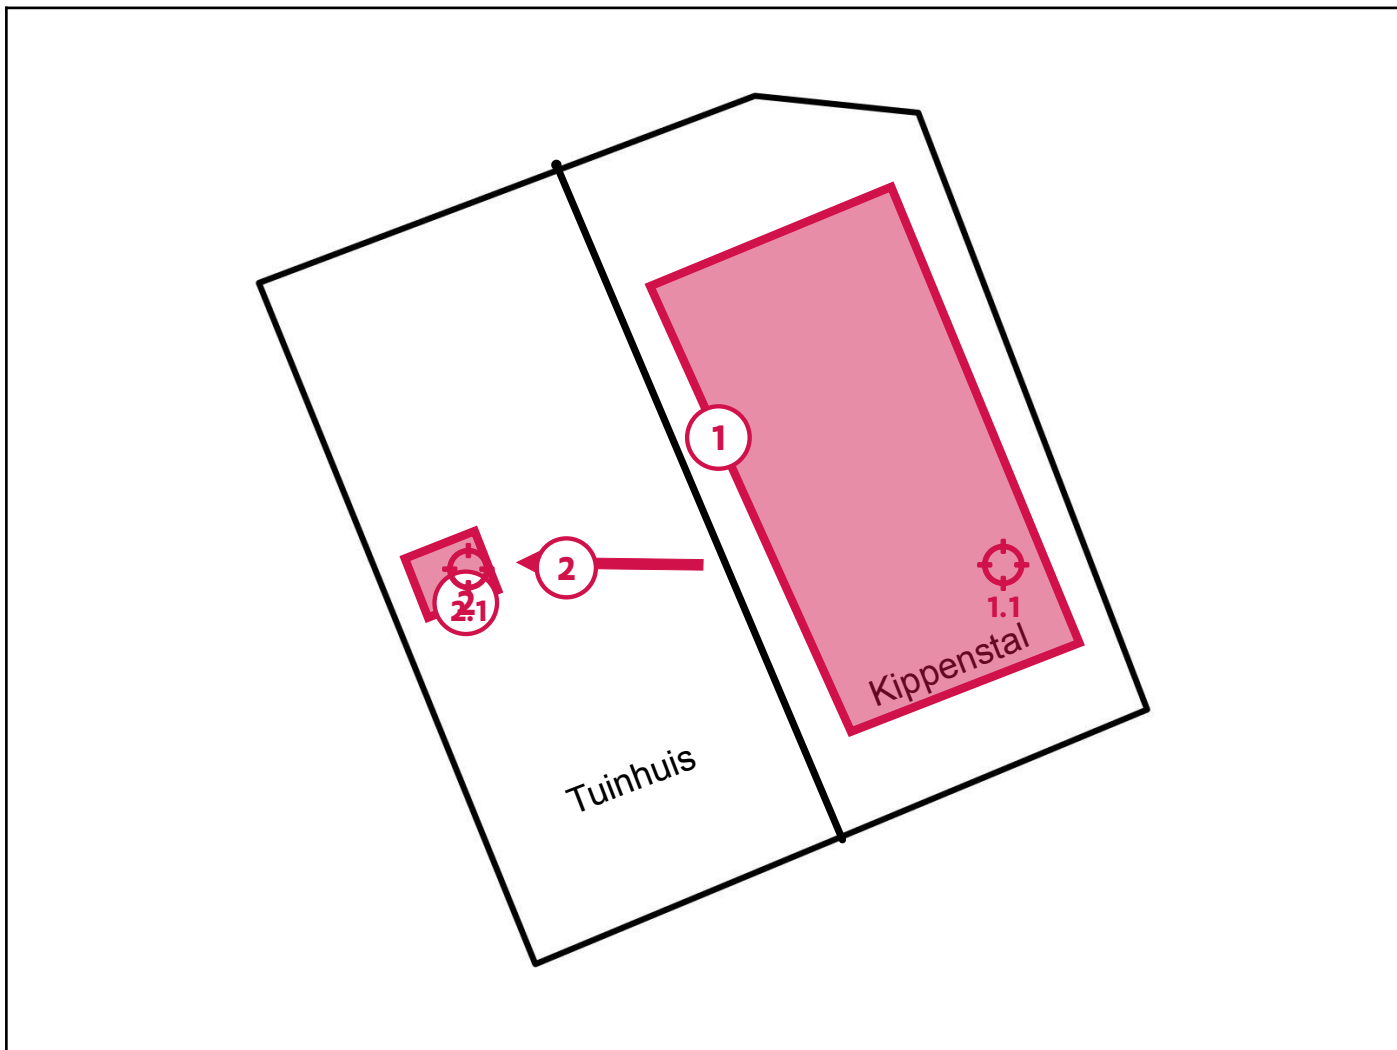
Plan 2.1: Tuinhuis/kippenstal

Beschrijving	Type	Actie
1. Afval golfpalten kippenstal	Asbestmateriaal	Dringend verwijderen
1.1 Code: 1.20812	Puntmonster	-
2. Afval bus tuinhuis	Asbestmateriaal	Dringend verwijderen
2.1 Code: 1.20811	Puntmonster	-

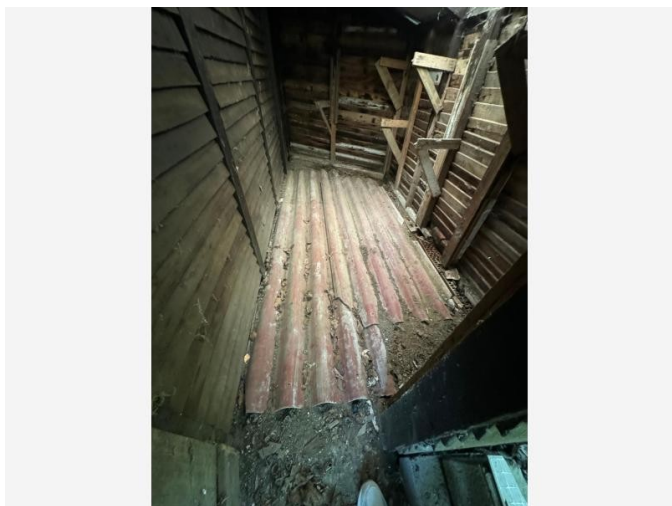
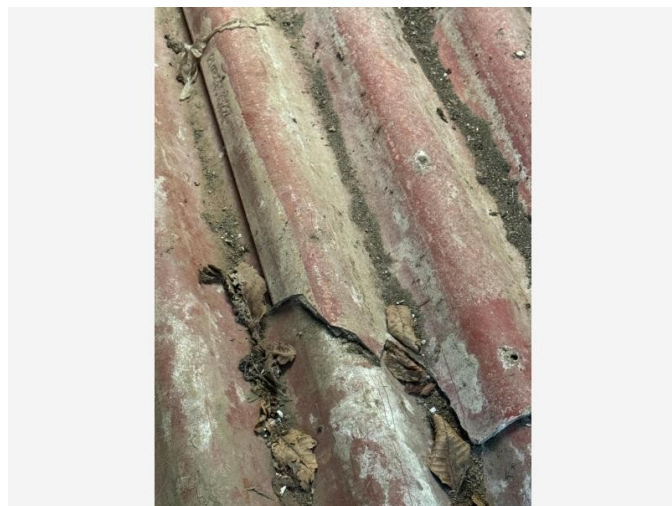
#	Type	Referentie	Resultaat
1.1	Puntmonster	1.20812	Chrysotiel, Crocidoliet

Beschrijving	Afval golfpalten kippenstal
Type afvalstof	Betreft stock-voorraad of gedemonteerde asbestmaterialen
Aanwezige resten	De golfplaten liggen verspreid over de grondoppervlakte in de kippenstal
Omgeving	Binnen
Primaire drager	Plat dak
Asbestmaterialen	<ul style="list-style-type: none">Dak- en gevelbekleding - Golfplaat
Bindmiddel van asbestmateriaal	Cement
Gebondenheid op basis van bindmiddel	Hecht
Hoeveelheid (gewicht - aantal)	<ul style="list-style-type: none">40,00 kg - 1 stuk
Totaal gewicht	40,00 kg
Eenvoudig bereikbaar	Ja
Identificatiemethode	Vaststelling met monsternamen
Opmerking	Hoeveelheid onbekend: dit is een ruwe schatting.

Dringend verwijderen

- Scherm in afwachting van verwijdering het asbestafval af van luchtstromingen en verstoring: bijvoorbeeld door het te verpakken, te fixeren, af te dekken, signalisatie - afbakening aan te brengen,
- Sluit de ruimte luchtdicht af en vermijd het betreden van de ruimte in afwachting van verwijdering.
- Verwijder het asbestafval.

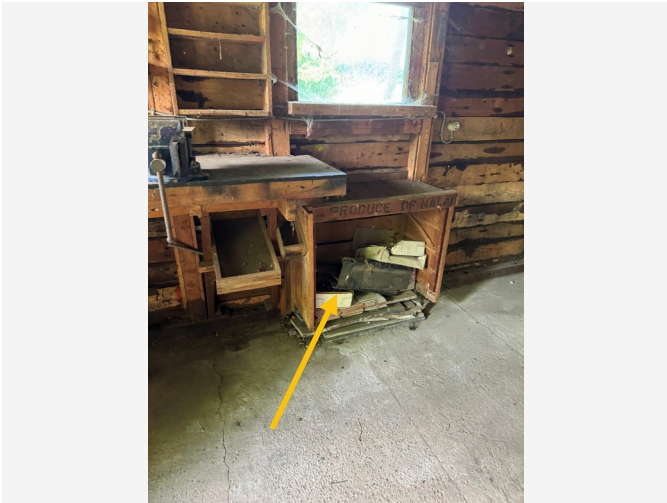
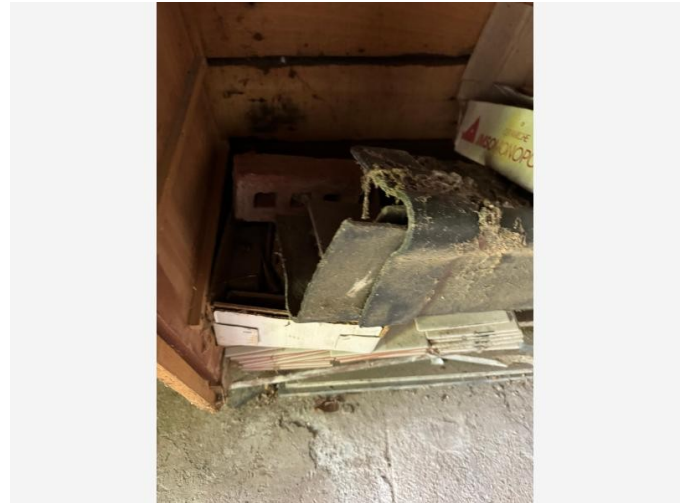
#	Type	Referentie	Resultaat
2.1	Puntmonster	1.20811	Chrysotiel

Beschrijving	Afval bus tuinhuis
Type afvalstof	Betreft stock-voorraad of gedemonteerde asbestmaterialen
Aanwezige resten	De resten liggen rechtsonder de werkbank in het tuinhuis.
Omgeving	Binnen
Primaire drager	Infrastructuur hemelwater (opvang en afvoer)
Asbestmaterialen	<ul style="list-style-type: none">• Dak- en gevelbekleding - Lei, shingle• Dak- en gevelbekleding - Plaat• Dakgoot
Bindmiddel van asbestmateriaal	Cement
Gebondenheid op basis van bindmiddel	Hecht
Hoeveelheid (gewicht - aantal)	<ul style="list-style-type: none">• 10,00 kg - 1 stuk
Totaal gewicht	10,00 kg
Eenvoudig bereikbaar	Ja
Identificatiemethode	Vaststelling met monsternamen
Opmerking	Hoeveelheid onbekend: dit is een ruwe schatting.

Dringend verwijderen

- Scherm in afwachting van verwijdering het asbestafval af van luchtstromingen en verstoring: bijvoorbeeld door het te verpakken, te fixeren, af te dekken, signalisatie - afbakening aan te brengen,
- Verwijder het asbestafval.

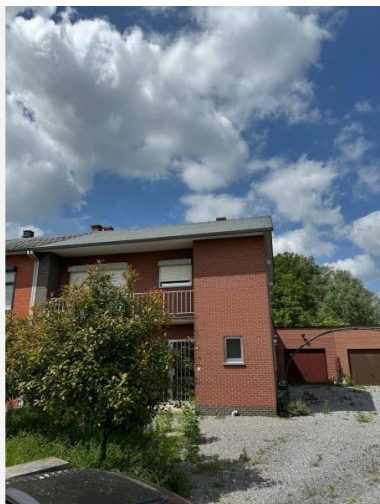
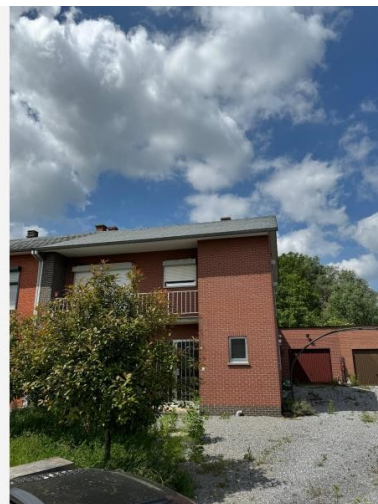
Eindbeoordeling materiaalrisico	Laag materiaalrisico en/of verlaagde kans op vezelvrijgave
---------------------------------	--

Beschrijving	Leien dak
Omgeving	Buiten
Primaire drager	Schuin dak
Asbestmateriaal	Dak- en gevelbekleding - Lei, shingle
Bindmiddel van asbestmateriaal	Cement
Gebondenheid op basis van bindmiddel	Hecht
Hoeveelheid (oppervlakte - aantal)	<ul style="list-style-type: none">• 100,00 m² - 1 stuk
Totale oppervlakte	100,00 m ²
Eenvoudig bereikbaar	Ja
Bevestigingswijze	<ul style="list-style-type: none">• Geklemd• Genageld, geniet
Identificatiemethode	Vaststelling zonder monsternamen
Destructieve handeling voor identificatie	Nee
Opmerking	Hoeveelheid onbekend: dit is een ruwe schatting.

[Verwijderen](#)

- Zorg voor een veilig beheer. Vermijd het beschadigen van het asbestmateriaal. Controleer de toestand jaarlijks op wijzigingen.
- Hemelwater dat afspoelt van asbestcement daken of gevels kan asbestdeeltjes bevatten. Gebruik het enkel voor gesloten circuits (bv. spoelen toiletten). Reinig na het vervangen van het dak of de gevel de dakgoten en regenwaterput of -ton om asbesthoudend sediment of slib te verwijderen
- Voer bijkomende staalname(s) uit.

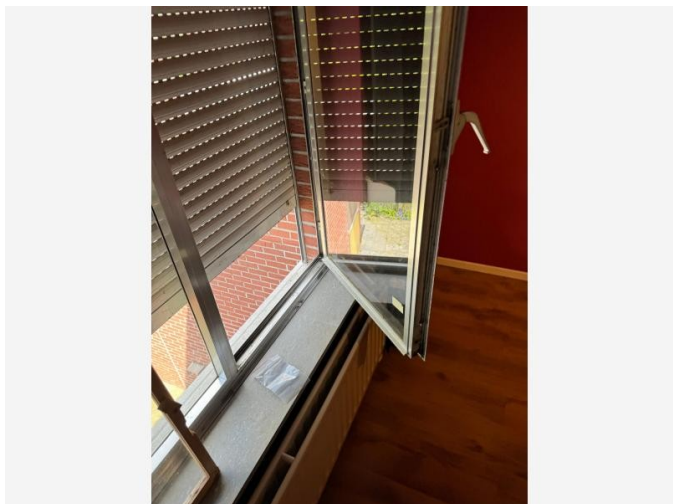
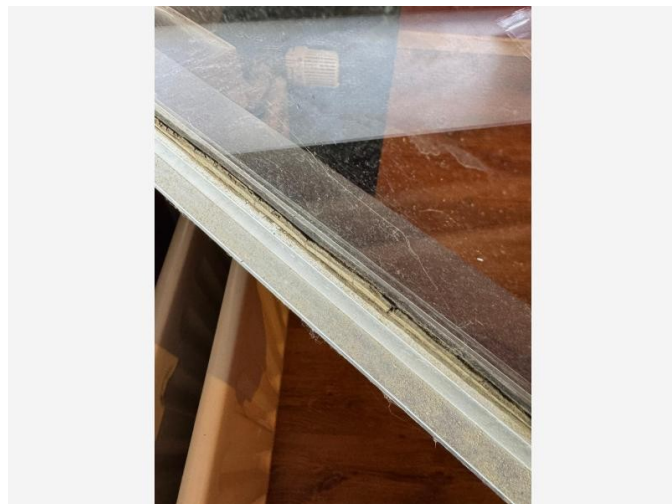
Voer bijkomende staalnames uit.

Eindbeoordeling materiaalrisico	Verhoogd materiaalrisico en/of verhoogde kans op vezelvrijgave
---------------------------------	--

Gebondenheid	Categorie 1: hechtgebonden in oorsprong
Asbestsoort (vezeltype)	Alleen chrysotiel
Asbestconcentratie	Laag (< 50%)
Afschermingsgraad van het gehele materiaal	Geheel of deels (ook) vrij aan de binnenlucht
Toestand van het materiaal	Matig beschadigd, matig verweerd

#	Type	Referentie	Resultaat
4.1	Mengmonster	1.20815	Chrysotiel

Beschrijving	Mastiek/Stopverf ramen
Omgeving	Grenst aan binnen- en buitenlucht
Primaire drager	Wandopening verticaal (raam, deur, ...)
Asbestmateriaal	In-situ afwerkingslagen - Pasta, stopverf, voegsel, stopsel, vulsel, mastiek, katten, ...
Bindmiddel van asbestmateriaal	Kitten, mastiek, pasta
Gebondenheid op basis van bindmiddel	Hecht
Hoeveelheid (gewicht - aantal)	<ul style="list-style-type: none">• 0,50 kg - 1 stuk
Totaal gewicht	0,50 kg
Eenvoudig bereikbaar	Ja
Bevestigingswijze	<ul style="list-style-type: none">• Verlijmd, ingegoten, versmeerd
Identificatiemethode	Vaststelling met monstername
Destructieve handeling voor identificatie	Nee
Opmerking	Hoeveelheid onbekend: dit is een ruwe schatting.

Verwijderen

- Zorg voor een veilig beheer. Vermijd het beschadigen van het asbestmateriaal. Controleer de toestand jaarlijks op wijzigingen.
- Verwijder dit asbestmateriaal zo snel mogelijk. Volg de toestand goed op.
- Voer bijkomende staalname(s) uit.

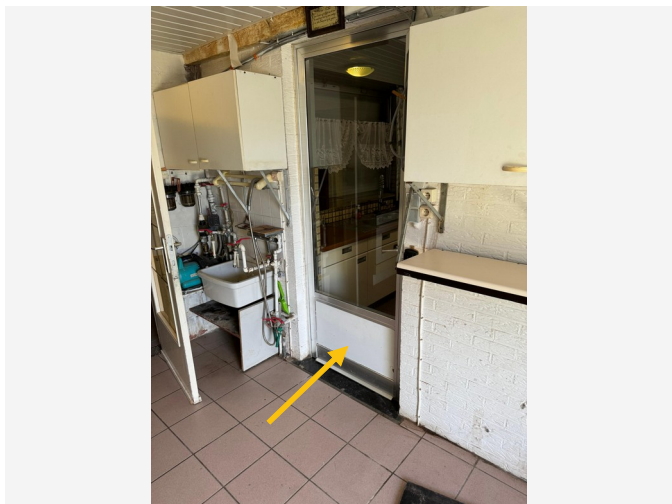
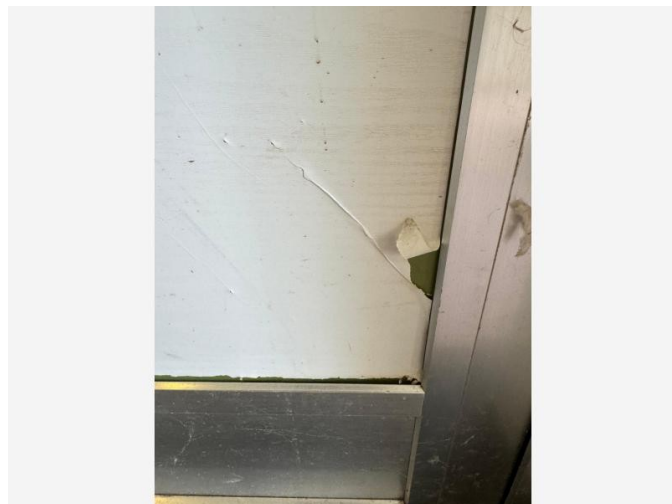
Eindbeoordeling materiaalrisico	Verhoogd materiaalrisico en/of verhoogde kans op vezelvrijgave
---------------------------------	--

Gebondenheid	Categorie 1: hechtgebonden in oorsprong
Asbestsoort (vezeltype)	Crocidoliet aanwezig
Asbestconcentratie	Laag (< 50%)
Afschermingsgraad van het gehele materiaal	Geheel of deels (ook) vrij aan de binnenlucht
Toestand van het materiaal	Licht beschadigd, licht verweerd. Intact materiaal type Pical – asbestboard of categorie III 'gebondenheid'

Beschrijving	Glasalplaat deur keuken
Omgeving	Binnen
Primaire drager	Wandopening verticaal (raam, deur, ...)
Asbestmateriaal	Plaat, paneel, tablet - Geëmailleerd, type Glasal
Bindmiddel van asbestmateriaal	Cement
Gebondenheid op basis van bindmiddel	Hecht
Hoeveelheid (oppervlakte - dikte - aantal)	• 0,50 m ² - 1,50 cm - 1 stuk
Totaal volume	0,008 m ³
Eenvoudig bereikbaar	Ja
Bevestigingswijze	• Geklemd
Identificatiemethode	Vaststelling zonder monsternamen
Destructieve handeling voor identificatie	Nee
Opmerking	Hoeveelheid onbekend: dit is een ruwe schatting.

Verwijderen

- Zorg voor een veilig beheer. Vermijd het beschadigen van het asbestmateriaal. Controleer de toestand jaarlijks op wijzigingen.
- Zorg voor een veilig beheer en verwijder dit asbestmateriaal wanneer het bij werken eenvoudig bereikbaar wordt. Controleer de toestand jaarlijks op wijzigingen.
- Voer bijkomende staalname(s) uit.

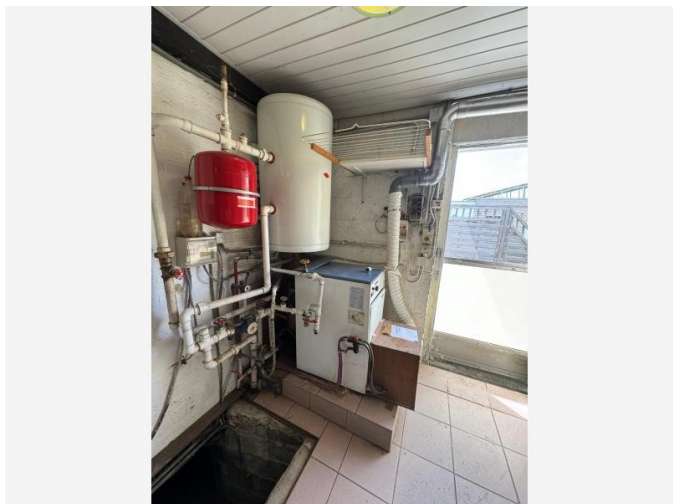
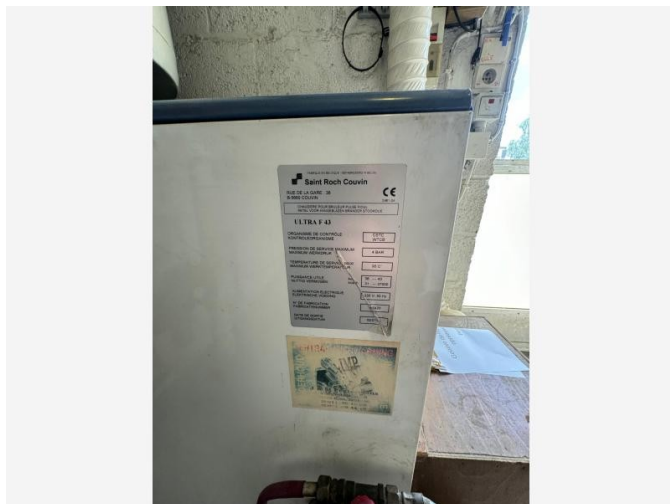
Eindbeoordeling materiaalrisico	Laag materiaalrisico en/of verlaagde kans op vezelvrijgave
---------------------------------	--

Gebondenheid	Categorie 2: niet-hechtgebonden met matrix
Asbestsoort (vezeltype)	Alleen chrysotiel
Asbestconcentratie	Hoog ($\geq 50\%$)
Afschermingsgraad van het gehele materiaal	Enkel randen niet afgeschermd maar geen contact met binnenluchtstromen
Toestand van het materiaal	Licht beschadigd, licht verweerd. Intact materiaal type Pical – asbestboard of categorie III 'gebondenheid'

Beschrijving	CV ketel
Omgeving	Binnen
Primaire drager	HVAC infrastructuur en uitrusting
Asbestmateriaal	Pakking, dichting
Bindmiddel van asbestmateriaal	Karton - papier - viltachtig
Gebondenheid op basis van bindmiddel	Niet-hechtgebonden
Hoeveelheid (gewicht - aantal)	<ul style="list-style-type: none">• 0,30 kg - 1 stuk
Totaal gewicht	0,30 kg
Eenvoudig bereikbaar	Ja
Bevestigingswijze	<ul style="list-style-type: none">• Geklemd
Identificatiemethode	Vaststelling zonder monstername
Destructieve handeling voor identificatie	Nee
Opmerking	Type plaatje niet leesbaar, geen gegevens terug te vinden van het cv-toestel. Hoeveelheid onbekend: dit is een ruwe schatting.

Verwijderen

- Zorg voor een veilig beheer. Vermijd het beschadigen van het asbestmateriaal. Controleer de toestand jaarlijks op wijzigingen.
- Voer bijkomende staalname(s) uit.

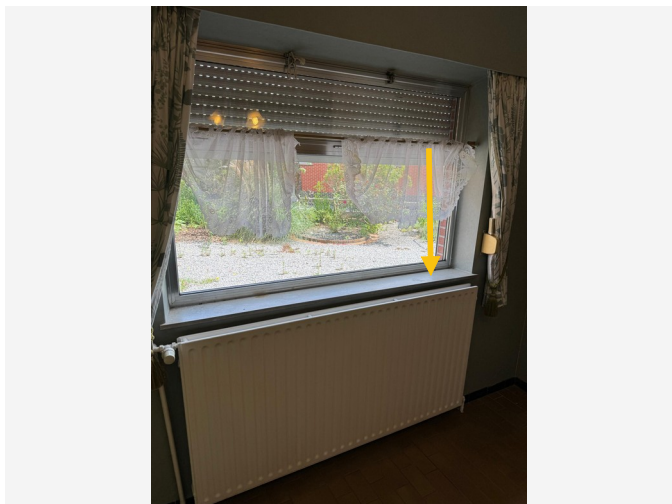
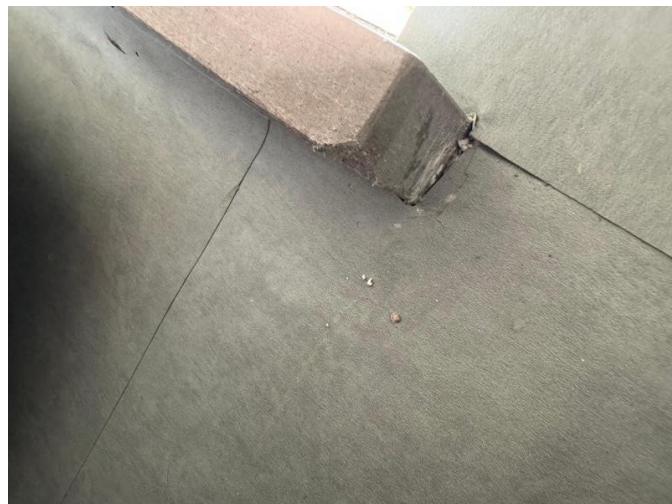
Eindbeoordeling materiaalrisico	Zeer laag materiaalrisico en/of zeer lage kans op vezelvrijgave
Opmerking	Alle vensterbanken zijn bij moment van analyse nog in goede staat.

Gebondenheid	Categorie 1: hechtgebonden in oorsprong
Asbestsoort (vezeltype)	Alleen chrysotiel
Asbestconcentratie	Laag (< 50%)
Afschermingsgraad van het gehele materiaal	Geheel of deels (ook) vrij aan de binnenlucht
Toestand van het materiaal	Onbeschadigd, niet verweerd

#	Type	Referentie	Resultaat
7.1	Puntmonster	1.20816	Chrysotiel

Beschrijving	Imitatiemarmer
Omgeving	Binnen
Primaire drager	Inrichting (meubilair, ...)
Asbestmateriaal	Plaat, paneel, tablet - Type Massal
Bindmiddel van asbestmateriaal	Cement
Gebondenheid op basis van bindmiddel	Hecht
Hoeveelheid (oppervlakte - dikte - aantal)	• 4,00 m ² - 3,00 cm - 1 stuk
Totaal volume	0,12 m ³
Eenvoudig bereikbaar	Ja
Bevestigingswijze	• Geklemd
Identificatiemethode	Vaststelling met monstername
Destructieve handeling voor identificatie	Nee
Opmerking	Hoeveelheid onbekend: dit is een ruwe schatting. Door het niet-destructief onderzoek maar een vensterbank kunnen/mogen analyseren.

Zorgvuldig beheren

- Zorg voor een veilig beheer. Vermijd het beschadigen van het asbestmateriaal. Controleer de toestand jaarlijks op wijzigingen.
- Zorg voor een veilig beheer en verwijder dit asbestmateriaal wanneer het bij werken eenvoudig bereikbaar wordt. Controleer de toestand jaarlijks op wijzigingen.
- Voer bijkomende staalname(s) uit.

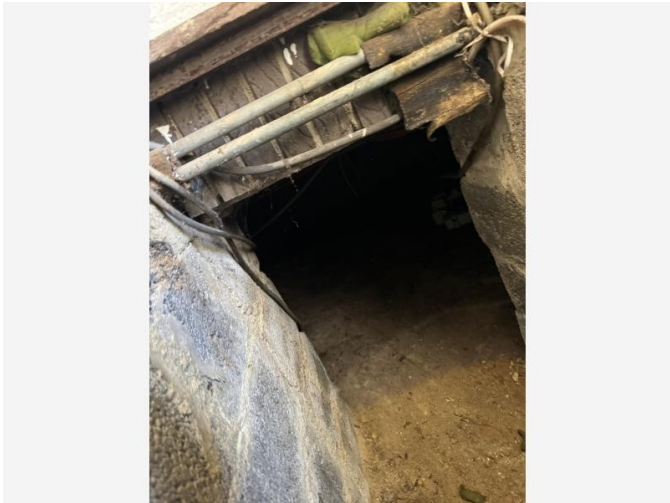
Permanente beperking

Reden: Ruimtes met een hoogte lager dan 1,50 m

Uitleg van de asbestdeskundige: De kruipkelder maakt volgens het inspectieprotocol geen deel uit van deze asbestinventaris.

De kruipkelder werd uitgesloten van het inspectiegebied alsook de materialen of toepassingen die aanwezig zijn bin de kruipkelder

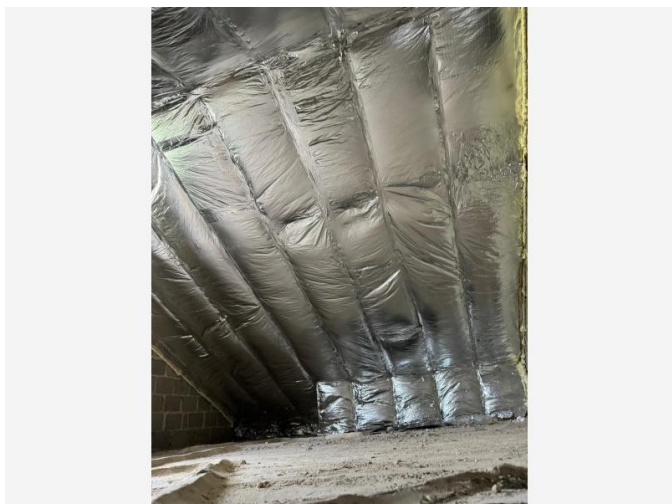
Tijdelijke beperking

Reden: Er is geen volledige risicobeoordeling mogelijk

Uitleg van de asbestdeskundige: Niet destructief onderzoek zorgt ervoor dat er geen isolatiemateriaal kan worden weggenomen.

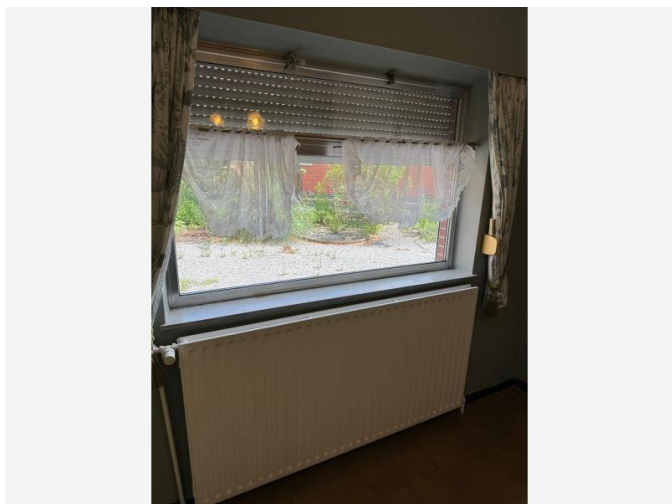
In en rondom radiatoren/convectoren werd vroeger regelmatig asbest gebruikt.
