Asbestinventarisatetest

Jagersstraat 23/26, 2140 Antwerpen

Attestnummer : 20240516-000132.000

Uitgegeven op : 16.05.2024

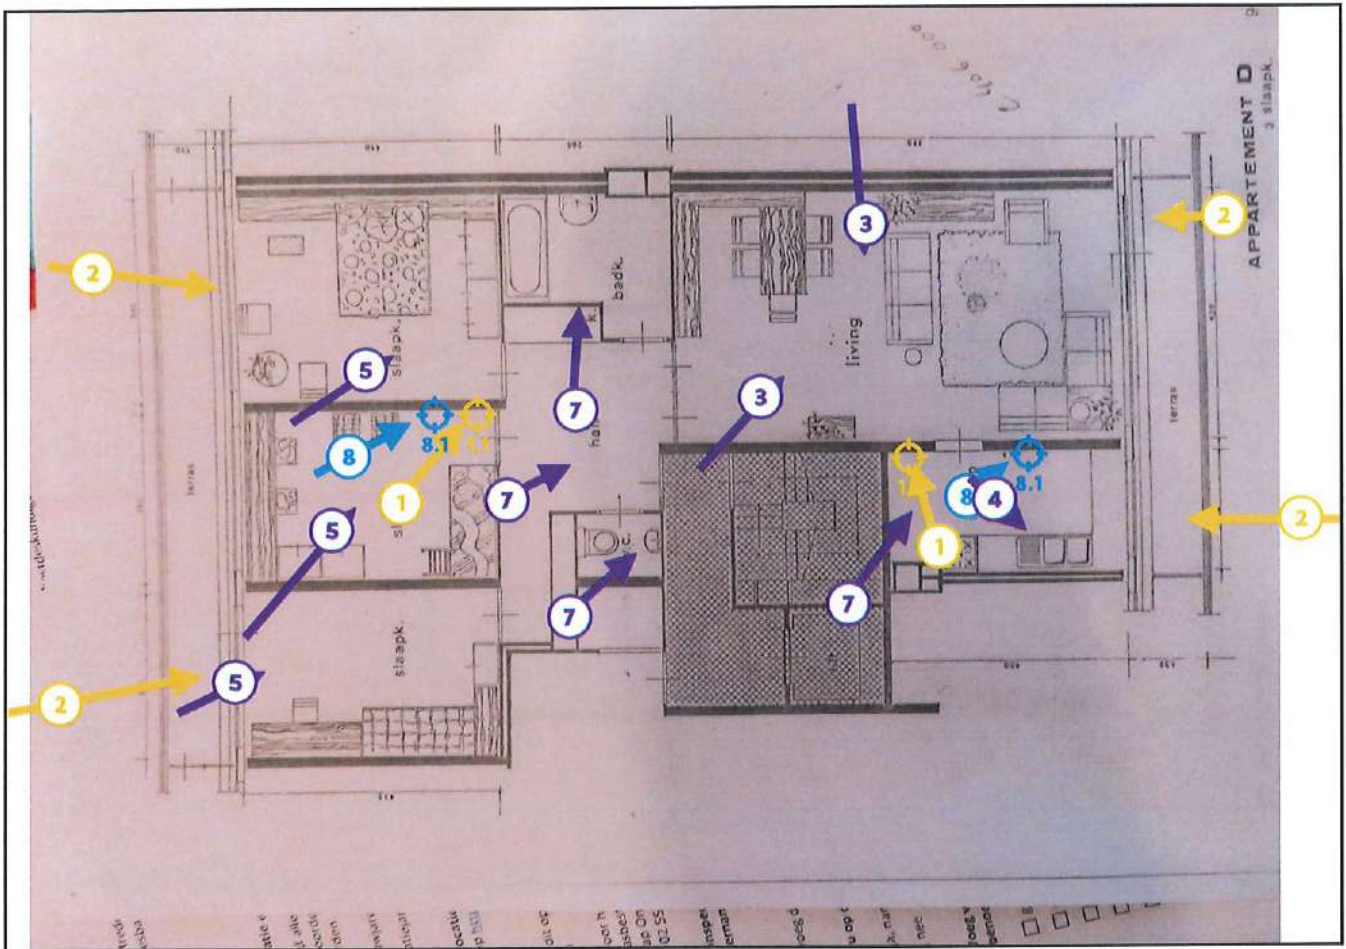
Plan 2.1: IMG_2035

Beschrijving	Type	Actie
1. Pleisterwerk plafond keuken + slaapkamer	Asbestmateriaal	Zorgvuldig beheren
1.1 Code: 14052024/2	Mengmonster	-
2. Massalpanelen onder de ramen	Asbestmateriaal	Zorgvuldig beheren
3. Parket in de living	Advies	-
4. Keuken is vervangen door een nieuwer exemplaar	Advies	-
5. Laminaat in de 3 slaapkamers	Advies	-

7. Vloer in de keuken, wc, hale en badkamer vernieuwd	Advies	-
8. Pleisterwerk muur keuken+slaapkamer	Geen asbest	-
8.1 Code: 14052024/1	Mengmonster	-

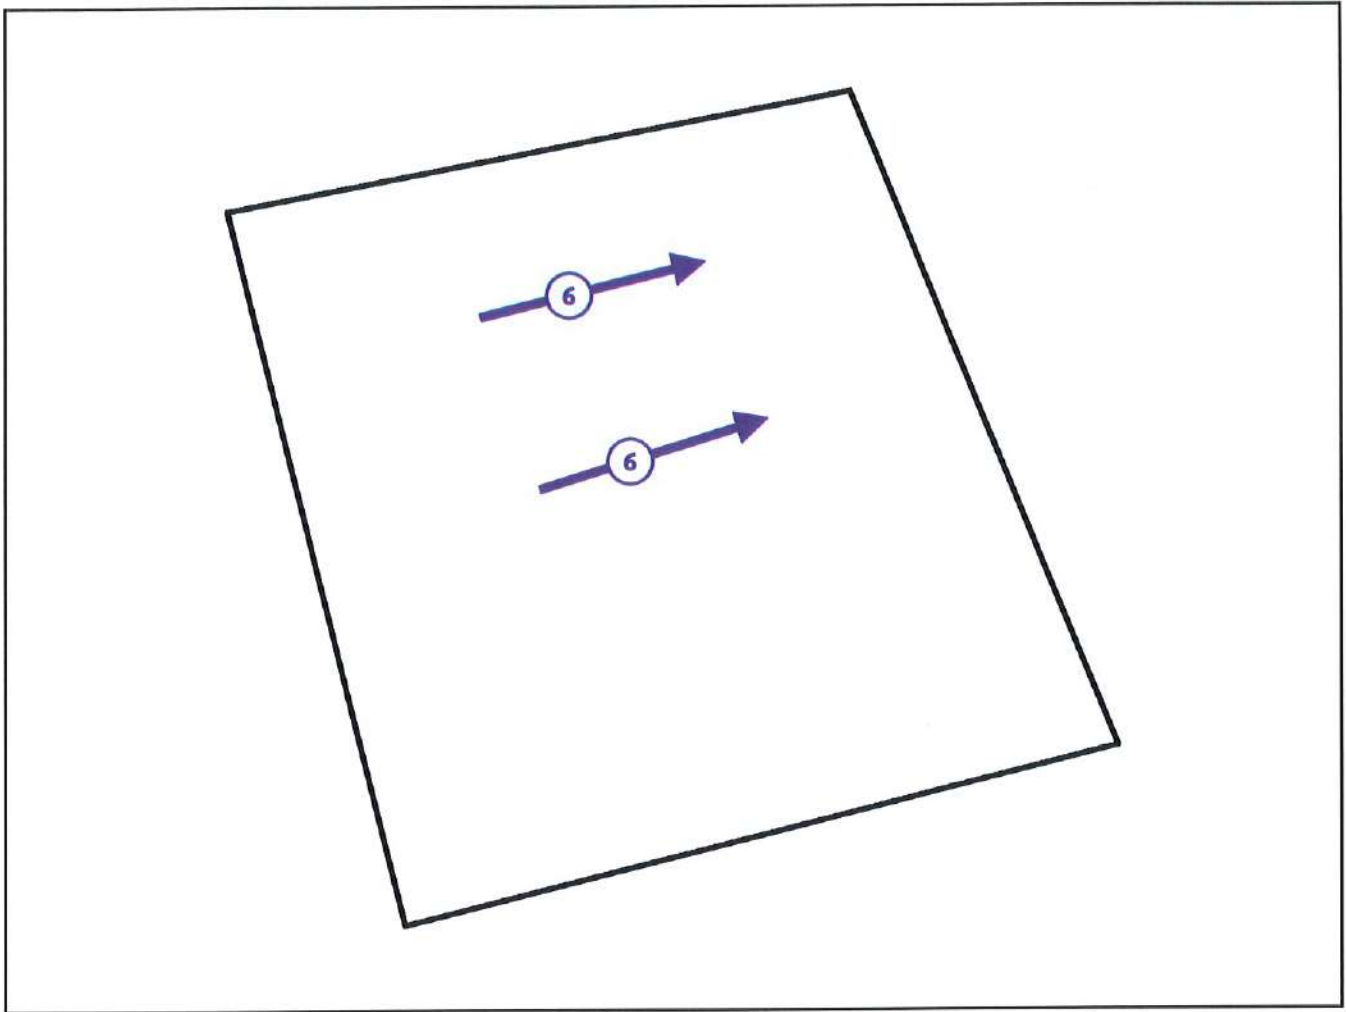
Plan 5.1: Constructie plan

Beschrijving	Type	Actie
6. Leidingisolatie in kunststof	Advies	-

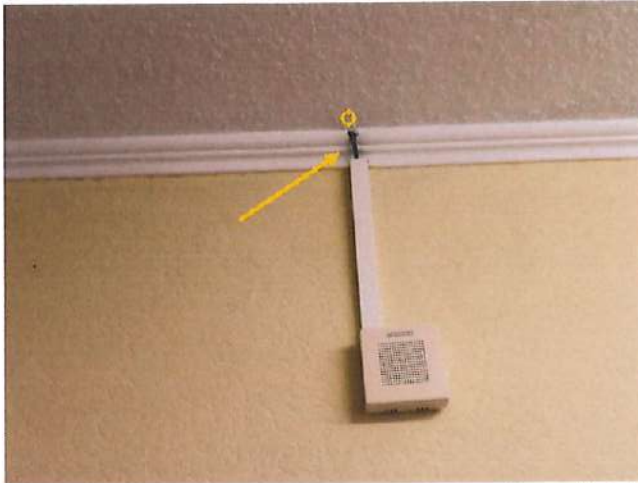
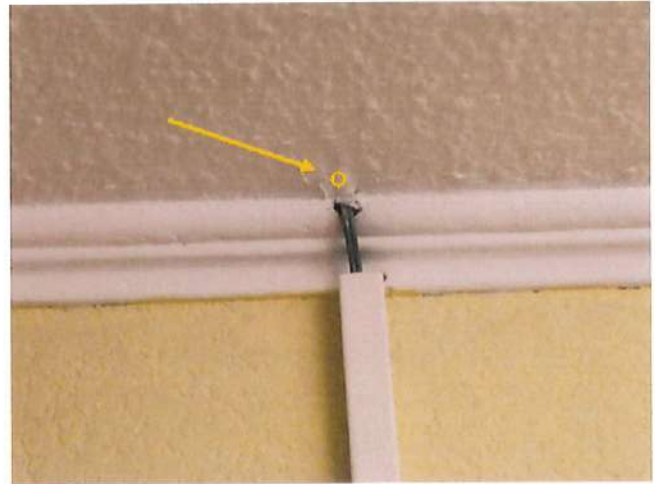
Het asbestmateriaal valt onder de mijlpaal van 2040.

Vermijdt zoveel mogelijk te boren of te zagen in de plafonds. Gebruik een mondmasker FP3 bij werken aan het plafond.

Eindbeoordeling materiaalrisico	Zeer laag materiaalrisico en/of zeer lage kans op vezelvrijgave
---------------------------------	---

Gebondenheid	Categorie 2: niet-hechtgebonden met matrix
Asbestsoort (vezeltype)	Alleen chrysotiel
Asbestconcentratie	Laag (< 50%)
Afschermingsgraad van het gehele materiaal	Stootvaste afscherming of omkasting
Toestand van het materiaal	Onbeschadigd, niet verweerd

#	Type	Referentie	Resultaat
1.1	Mengmonster	14052024/2	Chrysotiel

Beschrijving	Pleisterwerk plafond keuken + slaapkamer
Omgeving	Binnen
Primaire drager	Plafond
Asbestmateriaal	In-situ afwerkingslagen - Pleisterwerk (wand, plafond, ...)
Bindmiddel van asbestmateriaal	Gips - kalk
Gebondenheid op basis van bindmiddel	Niet-hechtgebonden

Hoeveelheid (oppervlakte - dikte - aantal)	• 26,00 m ² - 0,50 cm - 1 stuk
Totaal volume	0,13 m ³
Eenvoudig bereikbaar	Ja
Bevestigingswijze	• Verlijmd, ingegoten, versmeerd
Identificatiemethode	Vaststelling met monstername
Destructieve handeling voor identificatie	Nee

- Zorg voor een veilig beheer. Vermijd het beschadigen van het asbestmateriaal. Controleer de toestand jaarlijks op wijzigingen.

- Hermetische zone (erkend asbestverwijderaar)
Pleisterwerk mag enkel door een erkend verwijderaar onder hermetische zone omdat bij het verwijderen alle asbestvezels vrij komen en zich verspreiden over heel de ruimte.

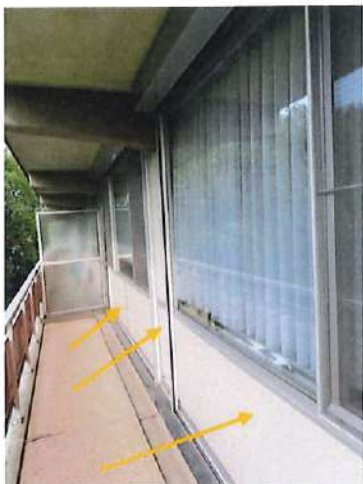
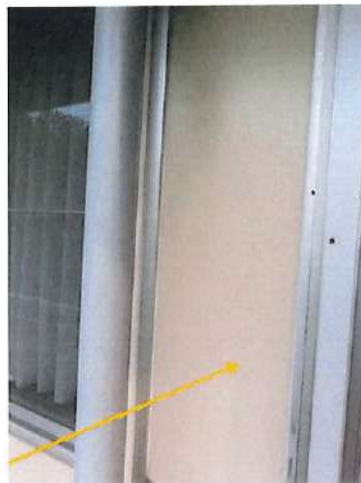
Fiche 2: Massalpanelen onder de ramen

Het asbestmateriaal valt onder de mijlpaal van 2040.

Eindbeoordeling materiaalrisico	Zeer laag materiaalrisico en/of zeer lage kans op vezelvrijgave
---------------------------------	---

Gebondenheid	Categorie 1: hechtgebonden in oorsprong
Asbestsoort (vezeltype)	Alleen chrysotiel
Asbestconcentratie	Laag (< 50%)
Afschermingsgraad van het gehele materiaal	Stootvaste afscherming of omkasting
Toestand van het materiaal	Onbeschadigd, niet verweerd

Beschrijving	Massalpanelen onder de ramen
Omgeving	Buiten
Primaire drager	Wandopening verticaal (raam, deur, ...)
Asbestmateriaal	Plaat, paneel, tablet - Type Massal
Bindmiddel van asbestmateriaal	Cement
Gebondenheid op basis van bindmiddel	Hecht
Hoeveelheid (oppervlakte - dikte - aantal)	• 11,60 m ² - 1,00 cm - 1 stuk
Totaal volume	0,116 m ³
Eenvoudig bereikbaar	Ja
Bevestigingswijze	• Geklemd
Identificatiemethode	Vaststelling zonder monstername

Destructieve handeling voor identificatie	Nee
Opmerking	platen van 2 meter x 1 meter 4 stuks + platen van 3 meter x 0,30 m 4 stuks

- Zorg voor een veilig beheer. Vermijd het beschadigen van het asbestmateriaal. Controleer de toestand jaarlijks op wijzigingen.

- Eenvoudige handelingen: mag via doe-het-zelf of door werknemer(s) met opleidingsattest eenvoudige handelingen
Deze panelen kunnen op een veilige manier losgemaakt worden. Zorg voor de nodige persoonlijke beschermingsmiddelen (mondmasker FP3+ handschoenen). Vermijd beschadigen van de panelen. Onder dubbele verpakking zoals voorzien in zakken voor asbestafval kunnen deze bij het containerpark binnen gebracht worden.

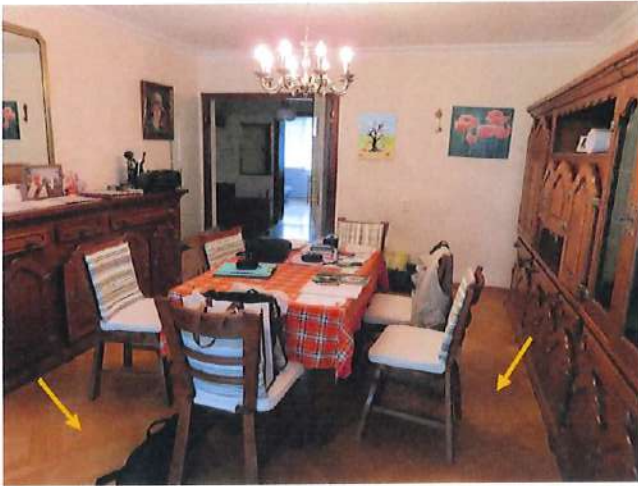
Fiche 3: Parket in de living

In de living is er parket geplaatst (vervangen). Het is onmogelijk te zien wat er zich nog onder bevindt.

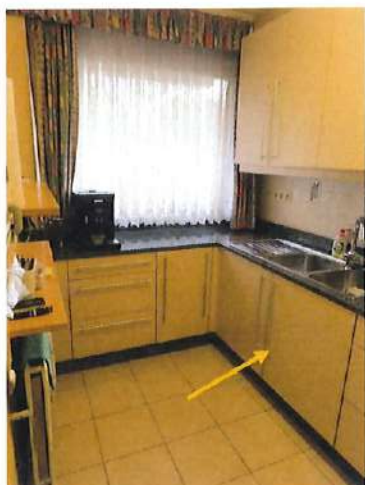
Fiche 4: Keuken is vervangen door een nieuwer exemplaar

De keuken is vernieuwd door een recent exemplaar

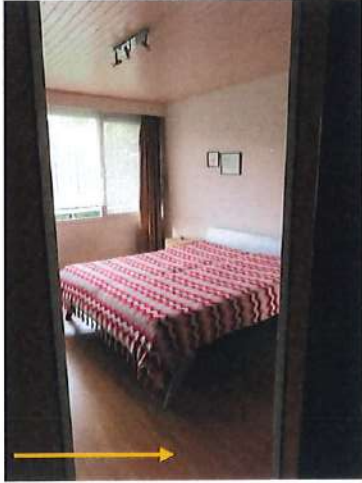
Fiche 5: Laminaat in de 3 slaapkamers

In de slaapkamers is er recent laminaat geplaatst. Het is onmogelijk te zien wat er zich onder bevindt.

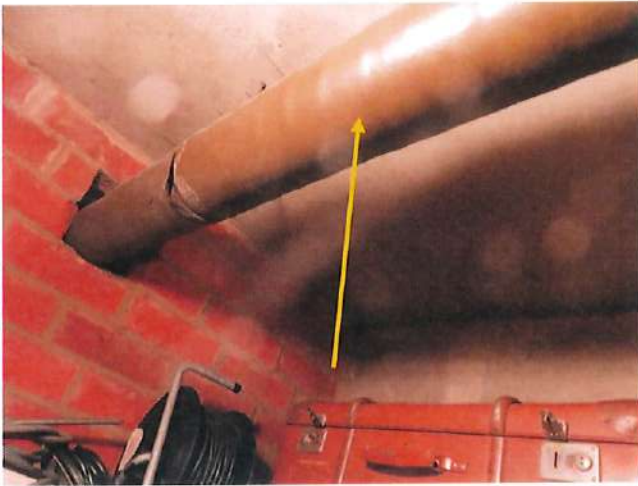
Fiche 6: Leidingisolatie in kunststof

In de bergplaats in de kelder is er rond de leidingen een isolatie van kunststof voorzien die niet asbest verdacht is.

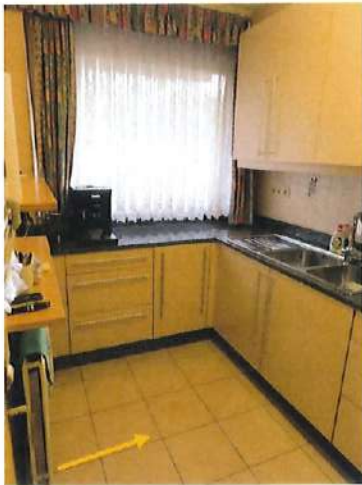
Fiche 7: Vloer in de keuken, wc, hale en badkamer vernieuwd

De vloer in de keuken, wc en badkamer is vernieuwd door recentere tegels (niet verdacht). Het is onmogelijk te zien wat er zich nog onder bevindt.

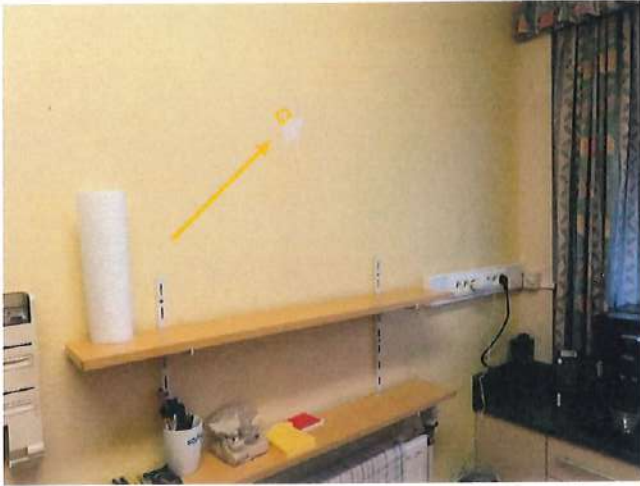
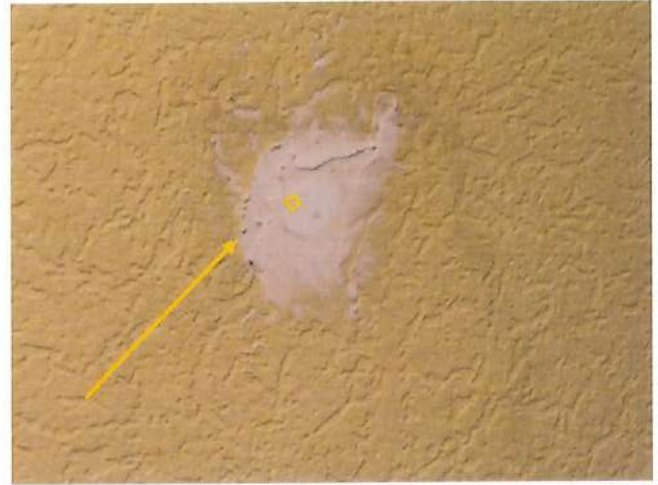
Fiche 8: Pleisterwerk muur keuken+slaapkamer

Geen asbest

#	Type	Referentie	Resultaat
8.1	Mengmonster	14052024/1	Geen asbest

Beschrijving	Pleisterwerk muur keuken+slaapkamer
Omgeving	Binnen
Primaire drager	Binnenwand
Bindmiddel van materiaal	Gips - kalk

Gebondenheid op basis van bindmiddel	Niet-hechtgebonden
Hoeveelheid (oppervlakte - dikte - aantal)	• 65,00 m ² - 0,50 cm - 1 stuk
Totaal volume	0,325 m ³
Identificatiemethode	Vaststelling met monstername
Destructieve handeling voor identificatie	Nee
