Asbestinventarisatetest

Vechmaallaan 38, 3870 Heers

Attestnummer : 20240913-000133.000

Asbestveilig

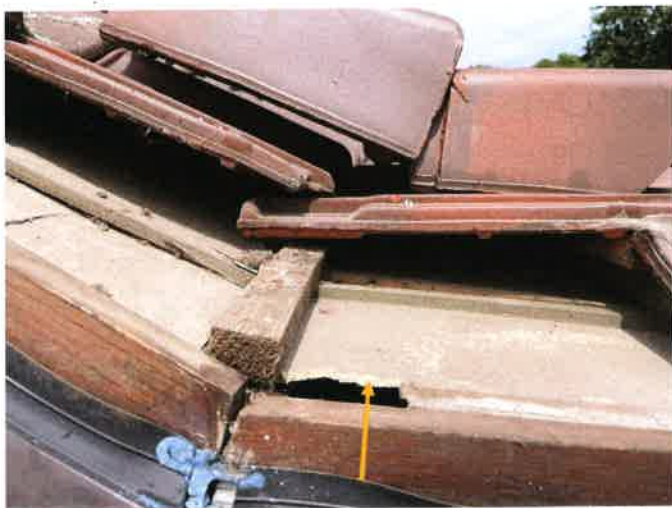
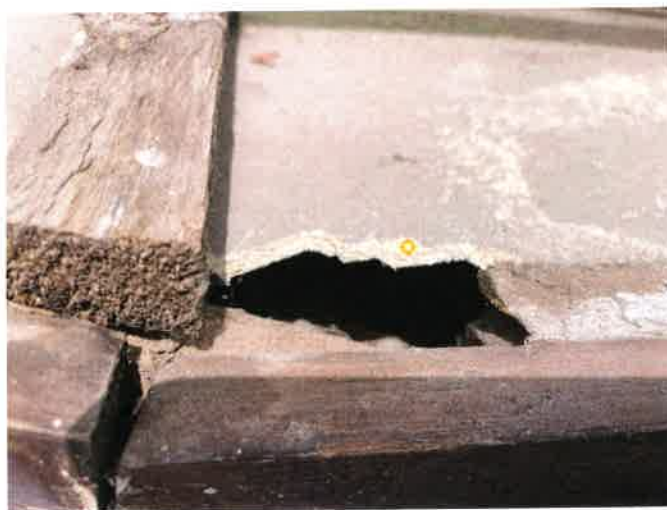
Het asbestmateriaal valt onder de mijlpaal van 2040.

Eindbeoordeling materiaalrisico	Zeer laag materiaalrisico en/of zeer lage kans op vezelvrijgave
---------------------------------	---

Gebondenheid	Categorie 1: hechtgebonden in oorsprong
Asbestsoort (vezeltype)	Alleen chrysotiel
Asbestconcentratie	Laag (< 50%)
Afschermingsgraad van het gehele materiaal	Geheel of deels vrij aan de buitenlucht
Toestand van het materiaal	Onbeschadigd, niet verweerd

#	Type	Referentie	Resultaat
1.1	Puntmonster	2	Chrysotiel

Beschrijving	Onderdak woning en veranda
Omgeving	Buiten
Primaire drager	Schuin dak
Asbestmateriaal	Plaat, paneel, tablet - Type Menuiserie
Bindmiddel van asbestmateriaal	Cement
Gebondenheid op basis van bindmiddel	Hecht
Hoeveelheid (oppervlakte - dikte - aantal)	• 224,00 m ² - 0,50 cm - 1 stuk
Totaal volume	1,12 m ³
Eenvoudig bereikbaar	Ja
Bevestigingswijze	• Genageld, geniet
Identificatiemethode	Vaststelling met monstername
Destructieve handeling voor identificatie	Ja

- Zorg voor een veilig beheer. Vermijd het beschadigen van het asbestmateriaal. Controleer de toestand jaarlijks op wijzigingen.
- Zorg voor een veilig beheer en verwijder dit asbestmateriaal wanneer het bij werken eenvoudig bereikbaar wordt. Controleer de toestand jaarlijks op wijzigingen.

- Eenvoudige handelingen: mag via doe-het-zelf of door werknemer(s) met opleidingsattest eenvoudige handelingen
Kan verwijderd worden via de eenvoudige handelingen, conform de bepalingen in de CODEX Welzijn op het Werk, Boek VI, titel 3: Asbest; en het KB van 12-02-2023 tot wijziging van Boek VI, titel 3.), en de geldende Milieu richtlijnen.

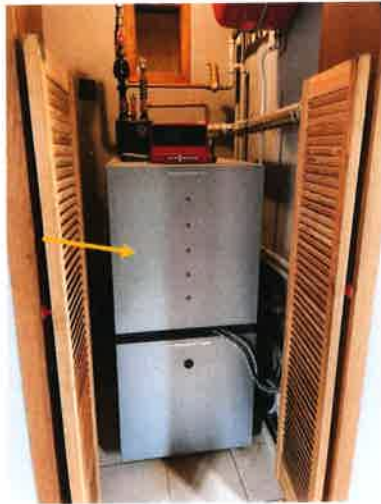
Geen zichtbare dichtingen aan de stookketel.

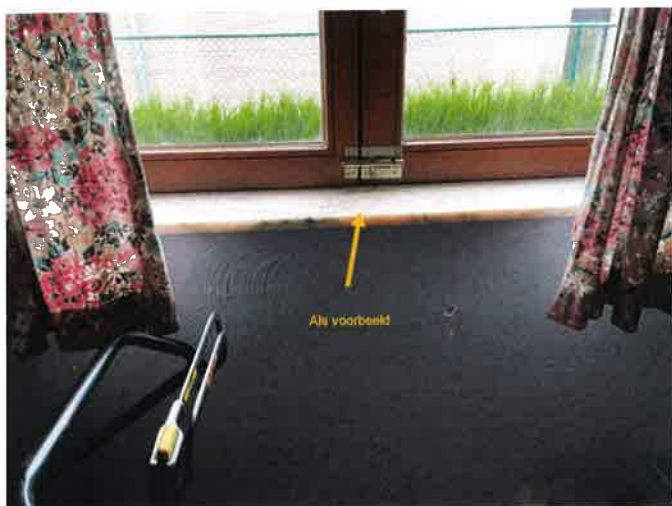
Fiche 3: Alle vensterbanken en dorpels (binnen en buiten) zijn uit natuursteen

Alle vensterbanken (binnen en buiten) zijn uit natuursteen.

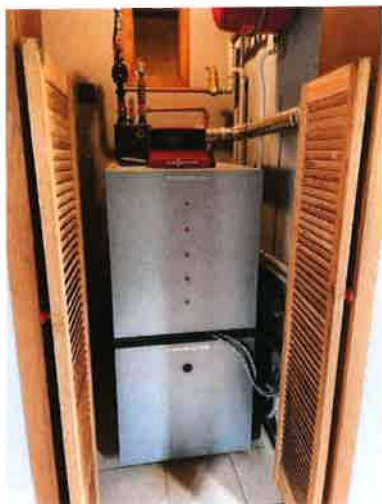
Geen leidingisolatie in het stooklokaal aanwezig.

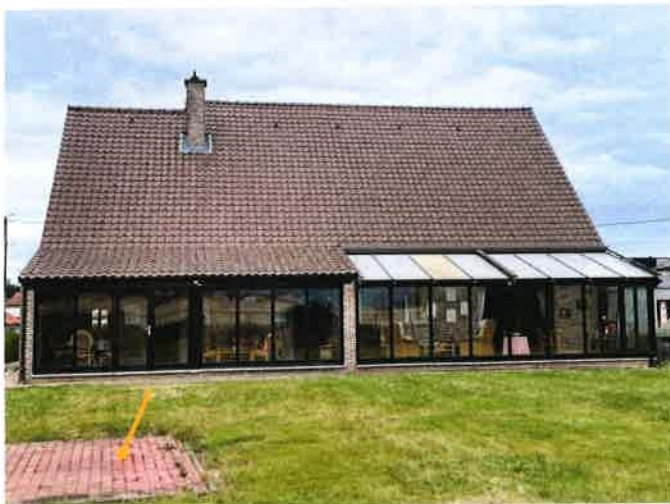
De verharding bestaat uit betonklinkers.

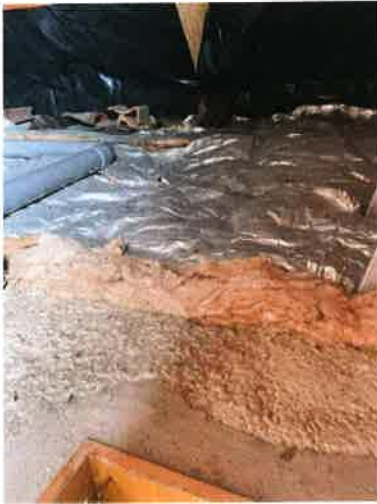
De isolatie op de zolder (vloer en dak) bestaat uit minerale wol (niet asbesthoudend).

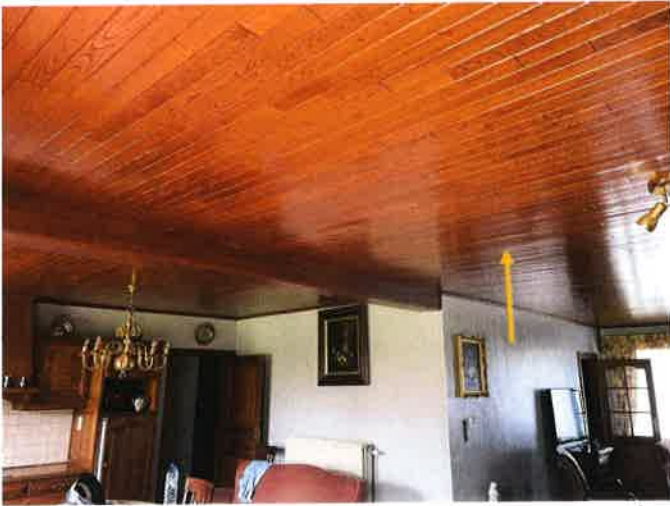
Het plafondpleister is niet inspecteerbaar (en geen representatieve staalname mogelijk) door de aanwezigheid van plafondafwerking in latten in elke ruimte.

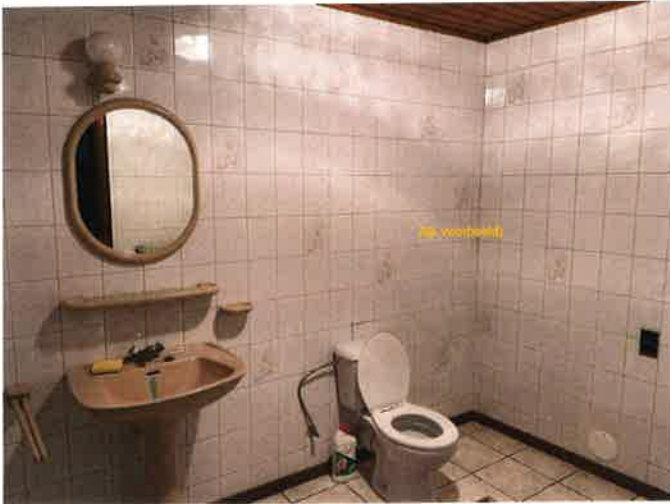
Fiche 8: Faience tegels niet beschadigd, gebruikte lijm niet inspecteerbaar

De gebruikte lijm voor de faience tegels in de keuken wordt enkel bemonsterd indien niet meer volledig afgedekt door de tegels (door schade aan de tegels). Het is aangewezen om een bemonstering uit te voeren van de gebruikte lijm achter de tegels vanaf het moment dat deze lijm bereikbaar wordt (door bijvoorbeeld geplande werken).

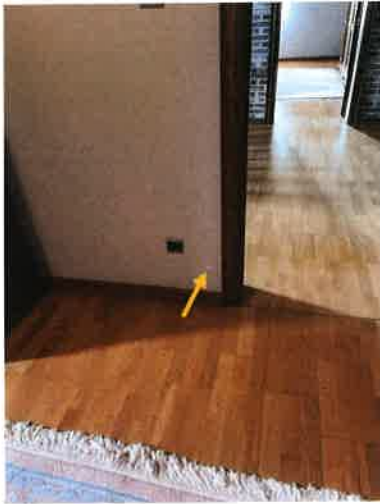
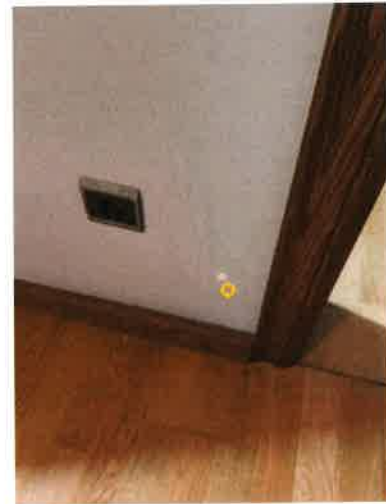
Fiche 9: Pleisterwerk muren

Geen asbest

#	Type	Referentie	Resultaat
9.1	Mengmonster	3	Geen asbest

Beschrijving	Pleisterwerk muren
Omgeving	Binnen
Primaire drager	Binnenwand
Bindmiddel van materiaal	Gips - kalk
Gebondenheid op basis van bindmiddel	Niet-hechtgebonden
Hoeveelheid (oppervlakte - dikte - aantal)	• 605,00 m ² - 1,00 cm - 1 stuk
Totaal volume	6,05 m ³
Identificatiemethode	Vaststelling met monstername
Destructieve handeling voor identificatie	Ja

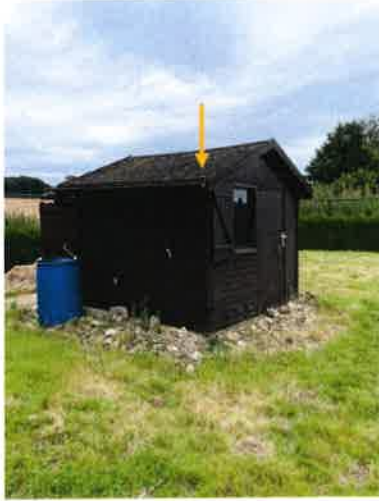
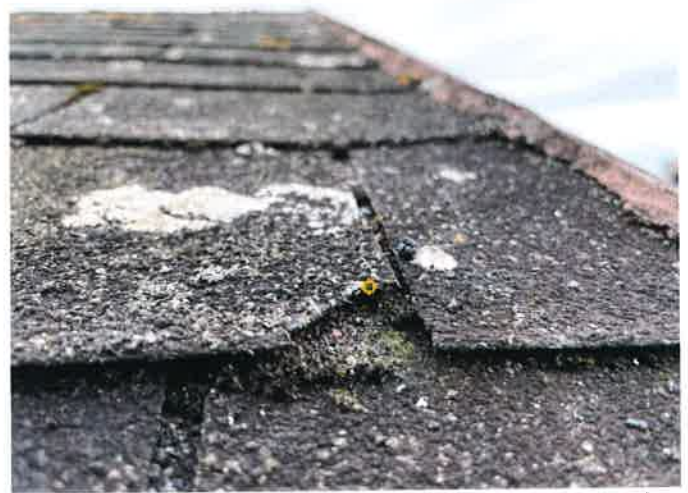
Fiche 10: Roofing leien als dakbedekking tuinhuis

Geen asbest

#	Type	Referentie	Resultaat
10.1	Puntmonster	1	Geen asbest

Beschrijving	Roofing leien als dakbedekking tuinhuis
Omgeving	Buiten
Primaire drager	Schuin dak
Bindmiddel van materiaal	Bitumen (roofing, teer, asfalt)
Gebondenheid op basis van bindmiddel	Hecht
Hoeveelheid (oppervlakte - aantal)	• 8,00 m ² - 1 stuk
Totale oppervlakte	8,00 m ²
Identificatiemethode	Vaststelling met monstername
Destructieve handeling voor identificatie	Ja
