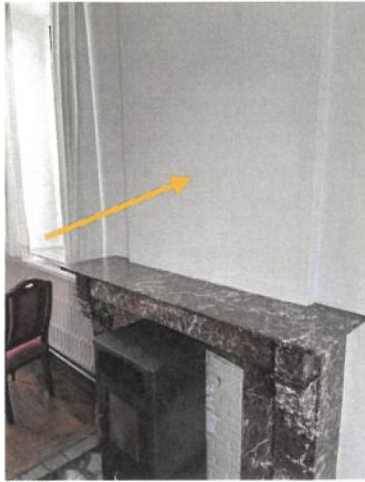
Tijdelijke beperking

Reden: Het te onderzoeken materiaal situeert zich hoger dan 3,50 m te rekenen vanaf een veilige ondergrond

Uitleg van de asbestdeskundige: De schouw is langs de binnenkant volledig dichtgemaakt en niet te inspecteren. De schouw langs de bovenkant situeert zich op meer dan 3,5 m te rekenen vanaf een veilige ondergrond.

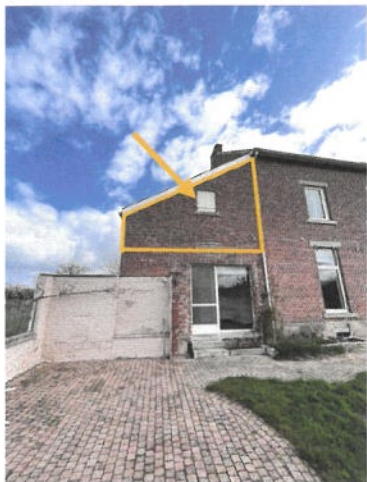
Tijdelijke beperking

Reden: Het te onderzoeken materiaal situeert zich hoger dan 3,50 m te rekenen vanaf een veilige ondergrond

Uitleg van de asbestdeskundige: De toegang tot deze zolder situeert zich hoger dan 3.5m te rekenen vanaf een veilige ondergrond, bijgevolg een middellange termijn beperking volgens protocol. Deze zolder niet kunnen inspecteren.

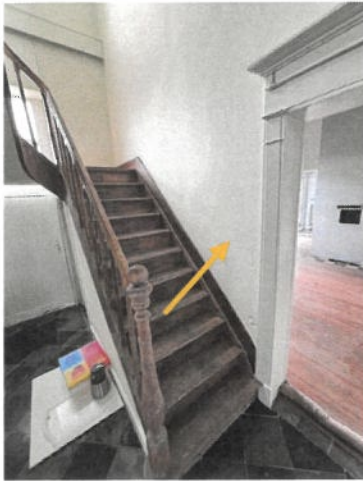
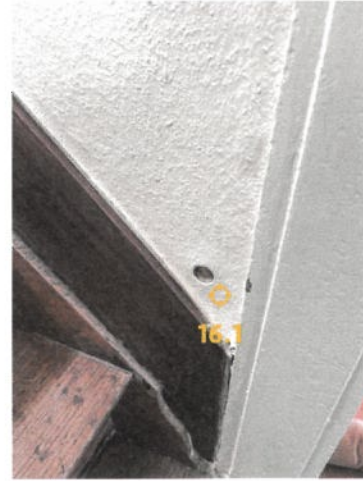
Fiche 16: Pleisterwerken muur

Geen asbest

#	Type	Referentie	Resultaat
16.1	Mengmonster	MM1	Geen asbest

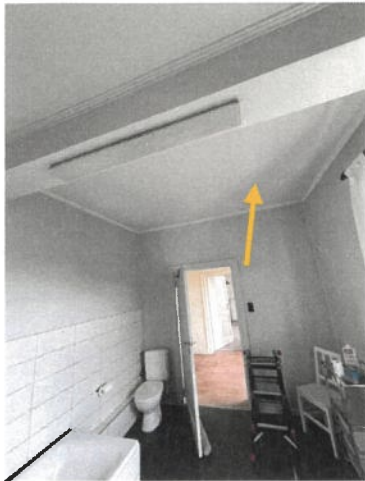
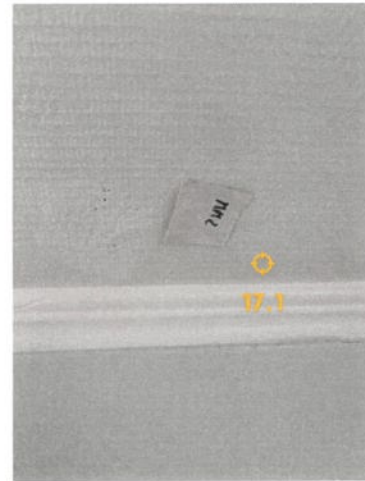
Fiche 17: Pleisterwerken plafond

Geen asbest

#	Type	Referentie	Resultaat
17.1	Mengmonster	MM2	Geen asbest

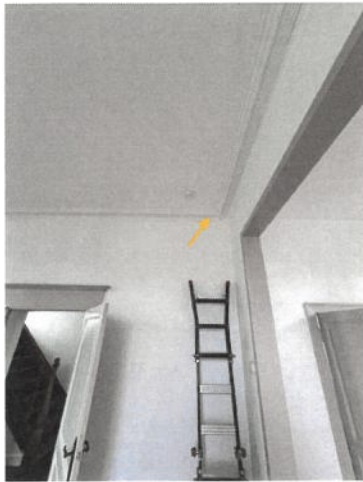
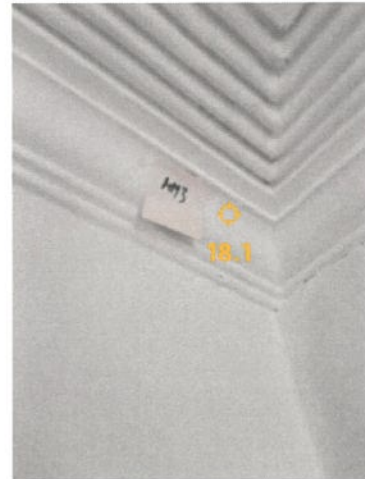
Fiche 18: Sierlijst plafond zitkamer

Geen asbest

#	Type	Referentie	Resultaat
18.1	Puntmonster	MM3	Geen asbest

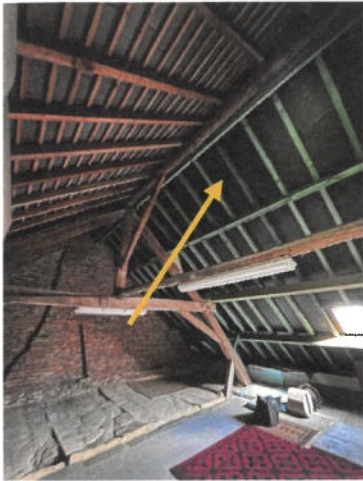
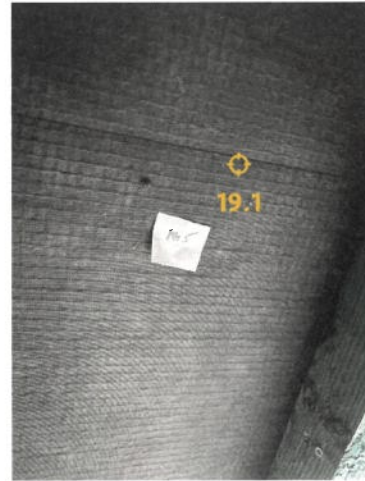
Fiche 19: Onderdak hoofdgebouw

Geen asbest

#	Type	Referentie	Resultaat
19.1	Puntmonster	MM5	Geen asbest

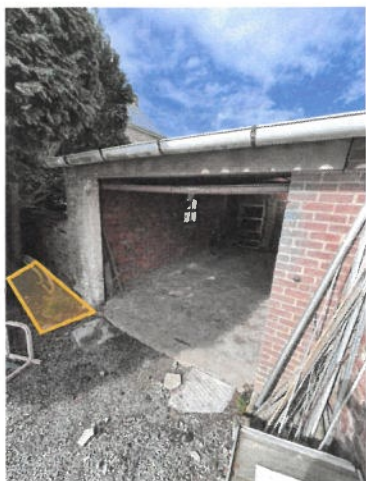
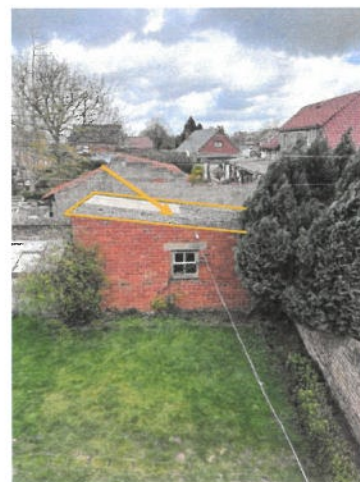
Fiche 20: Afdruiptzone golfplaten dak van garage

Afspoelend regenwater kan asbestdeeltjes van verweerde asbestcementen dak- of gevelbekleding meenemen naar de bodem. De asbestdeeltjes in de bodem vormen een laag risico: bodempartikels houden de asbestdeeltjes voldoende vast om gezondheidsrisico's te vermijden. Door deze asbesthoudende bodemzone zorgvuldig te beheren, vermijdt u gezondheidsrisico's.

Beschrijving	Afdruipzone golfplaten dak van garage
Bron van de asbestdeeltjes	Bron is nog aanwezig
Type	Afdruipzone dak
Afmetingen (lengte - breedte - diepte)	• 0,50 m - 0,50 m - 0,30 m
Geraamd volume	0,075 m ³

- Om het afspoelen van asbestdeeltjes te stoppen, is het verstandig om de verwijdering van de dak- of gevelbekleding in te plannen en in afwachting hiervan een dakgoot te plaatsen om het regenwater af te voeren naar de riolering.

De uitgraving van een afdruiptzone gebeurt volgens de methodiek "eenvoudige handelingen". Vermijd daarbij vermenging met andere bodem en laat de uitgegraven asbesthoudende grond afvoeren naar een daartoe vergunde stortplaats. Voor de uitgraving wordt een richtdiepte van 30 cm gehanteerd.
