Asbestinventarisatetest

Jaminéstraat 44/3, 3700 Tongeren-Borgloon

Attestnummer : **20260322-000130.000**

Uitgegeven op : **22.03.2026**

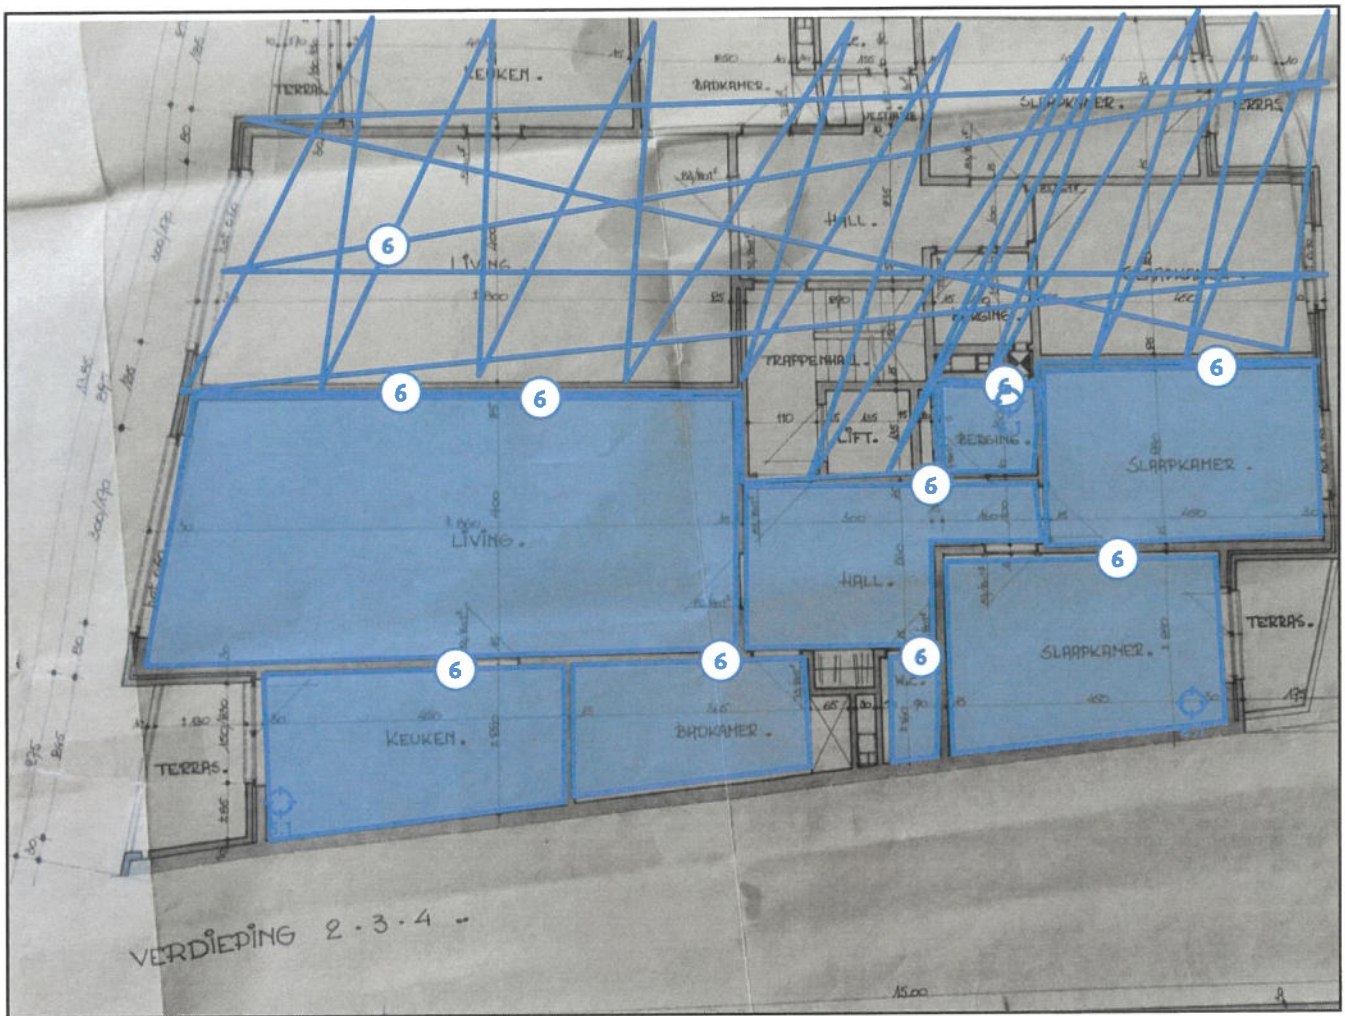
Plan 2.1: plan van het app met bus 3

Beschrijving	Type	Actie
6. Pleisterwerk plafond	Geen asbest	-
6.1 Code: Jam1	Mengmonster	-

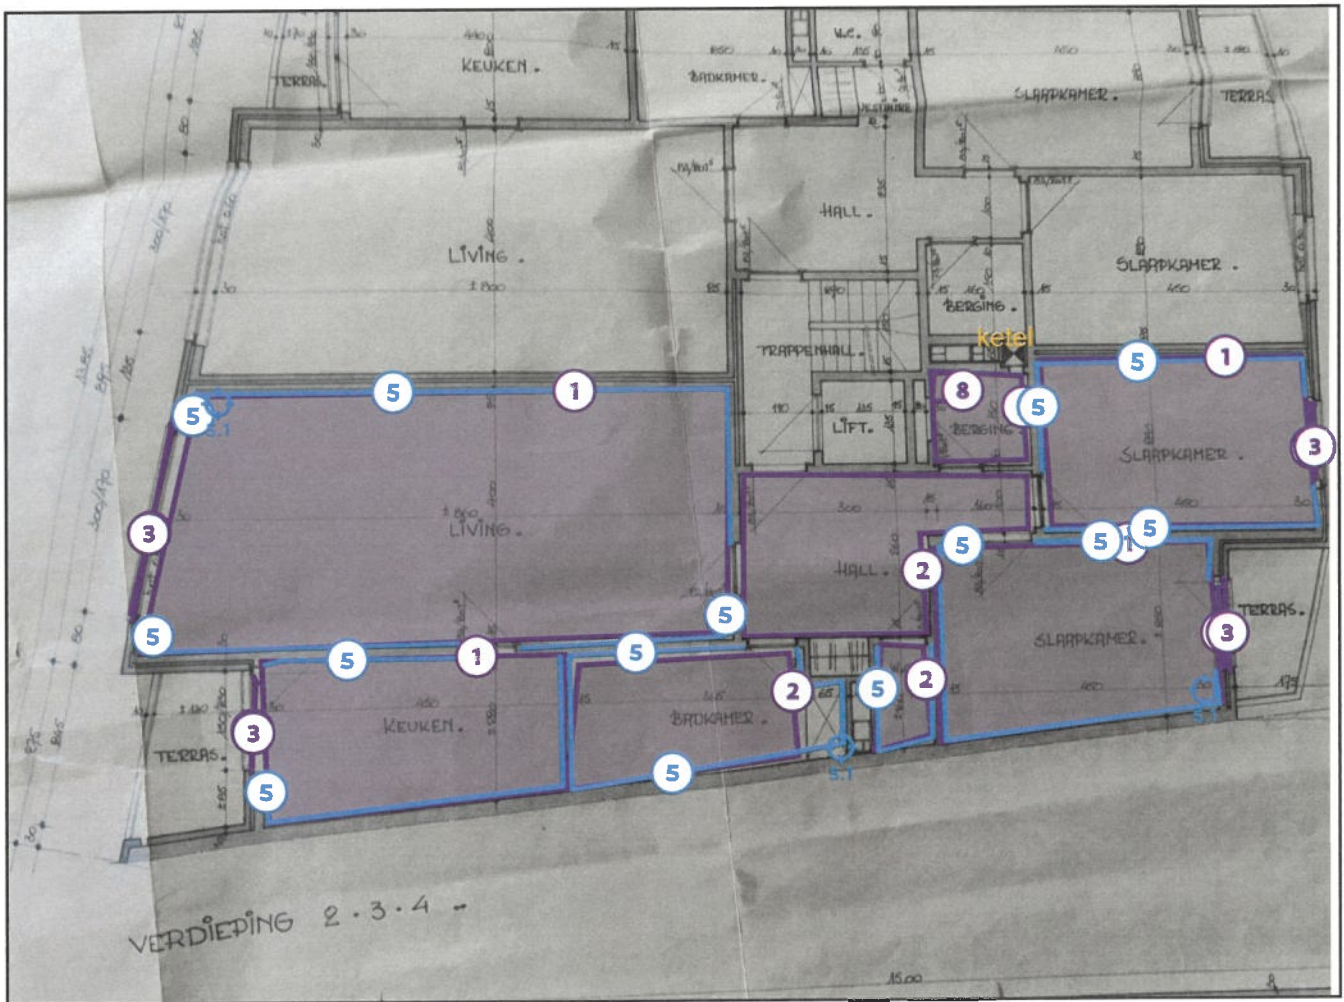
Plan 2.2: kopie plan app

Beschrijving	Type	Actie
1. Parket/laminaat in de slaapkamers, living en keuken	Advies	-
2. Tegels in de badkamer, hal, wc en berging	Advies	-
3. Ramen vernieuwd in 2010	Advies	-
5. Pleisterwerk muur	Geen asbest	-
5.1 Code: Jam2	Mengmonster	-
7. Kit aan de ramen	Overige ruimte of materiaal	-

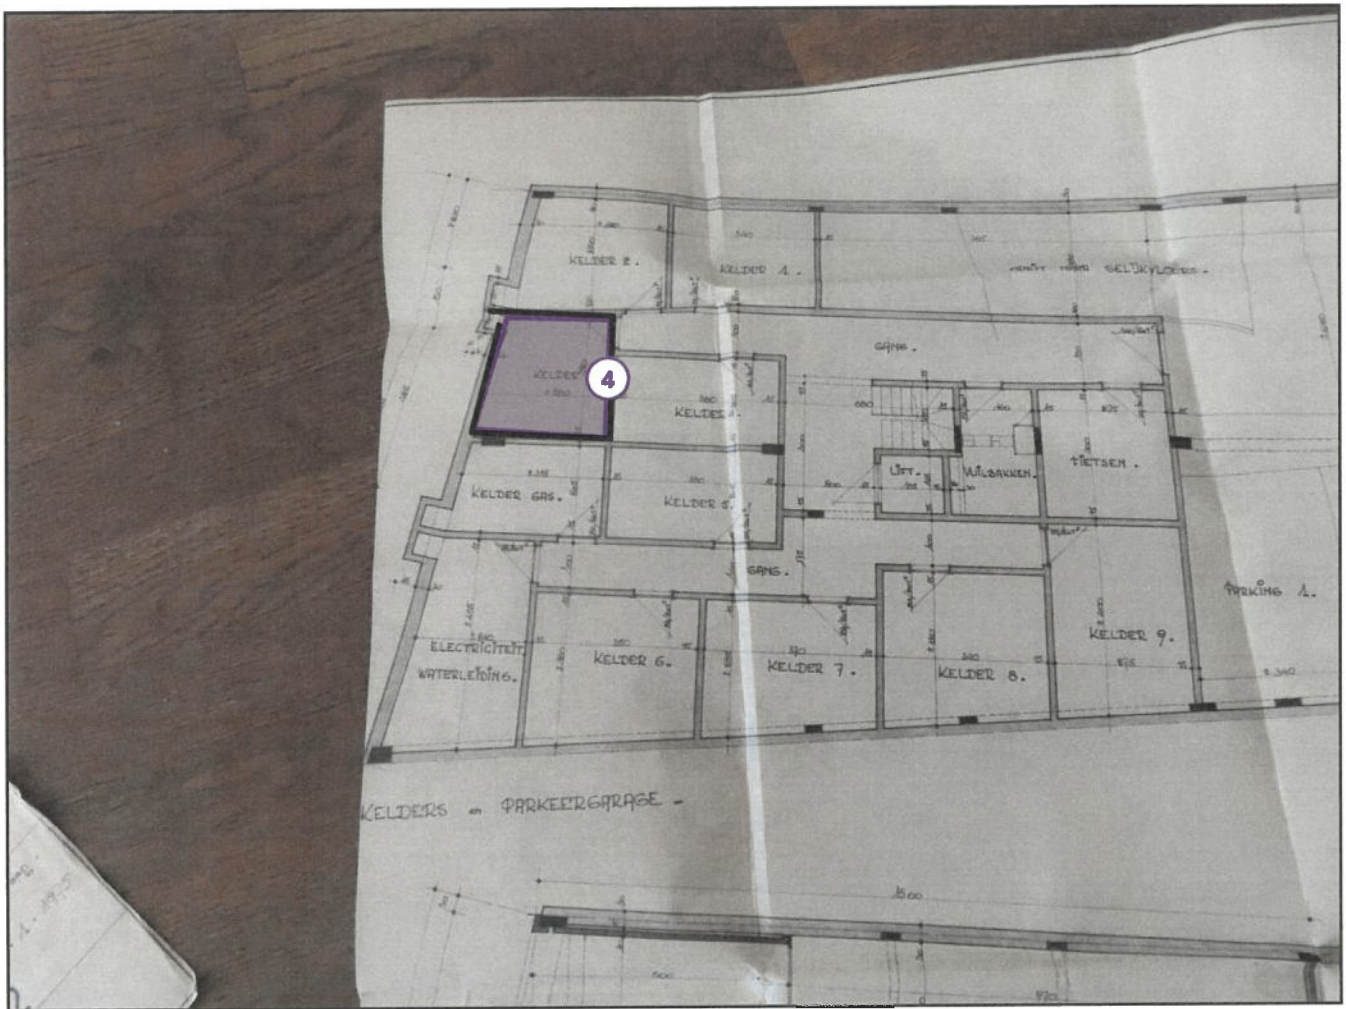
Plan 3.1: kelder

Beschrijving	Type	Actie
4. Betonvloer in de kelder	Advies	-

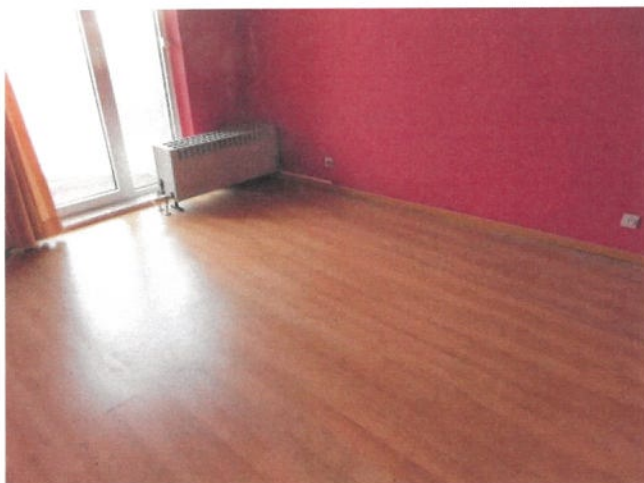
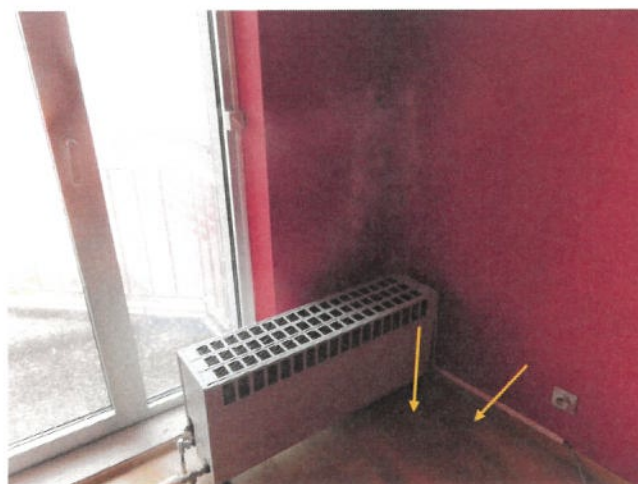
Fiche 1: Parket/laminaat in de slaapkamers, living en keuken

In de slaapkamers treffen we laminaat of parket aan. Het is niet mogelijk te zien wat er nog onder zit of welke lijm gebruikt is.

De asbestdeskundige beoordeelt het materiaal als niet-asbestverdacht.

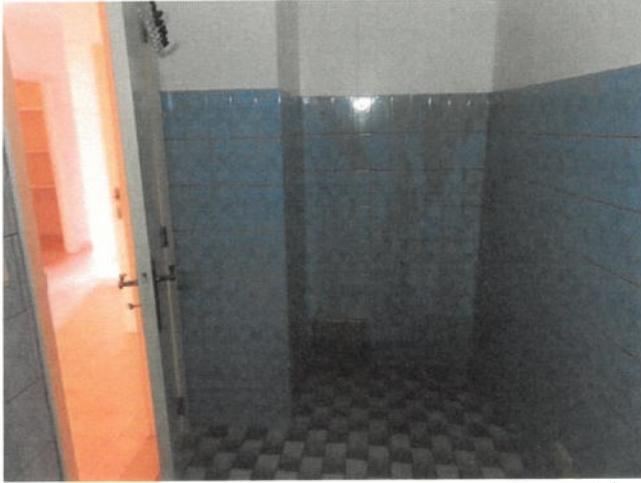
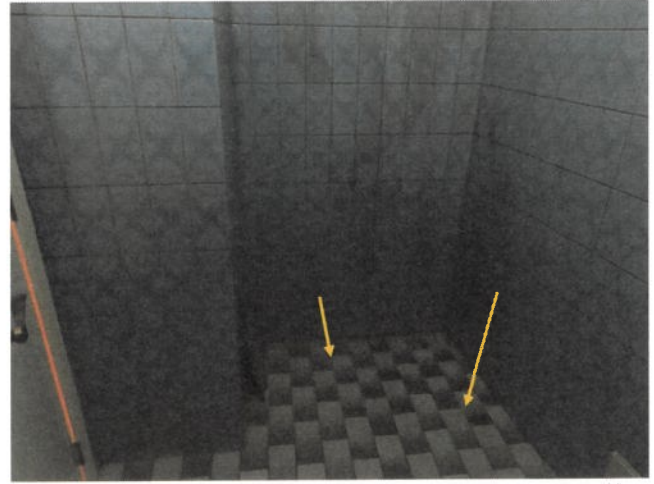
Fiche 2: Tegels in de badkamer, hal, wc en berging

In de badkamer, hal en berging treffen we tegels aan die niet verdacht zijn. We kunnen niet zien wat er nog onder zit of welke lijm gebruikt is.

De asbestdeskundige beoordeelt het materiaal als niet-asbestverdacht.

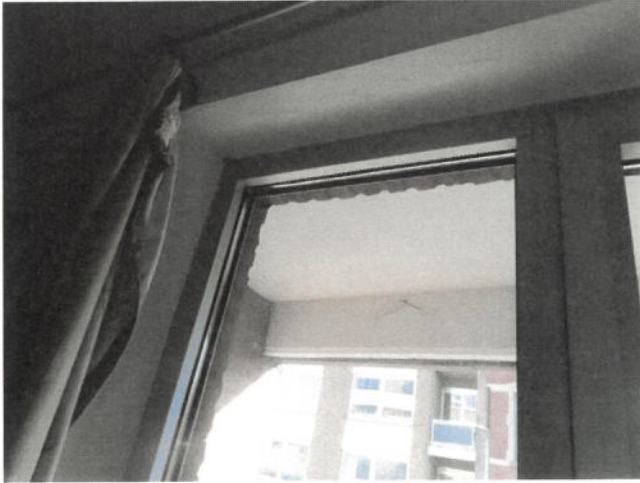
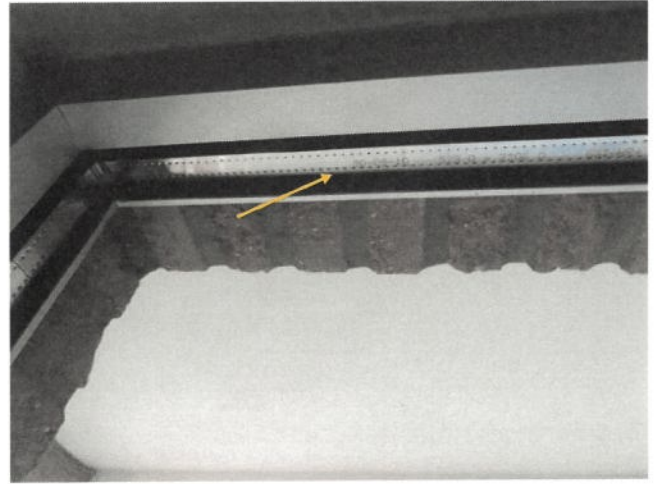
Fiche 3: Ramen vernieuwd in 2010

Op de stempel in het raam kunnen we zien dat ze vernieuwd zijn in 2010

De asbestdeskundige beoordeelt het materiaal als niet-asbestverdacht.

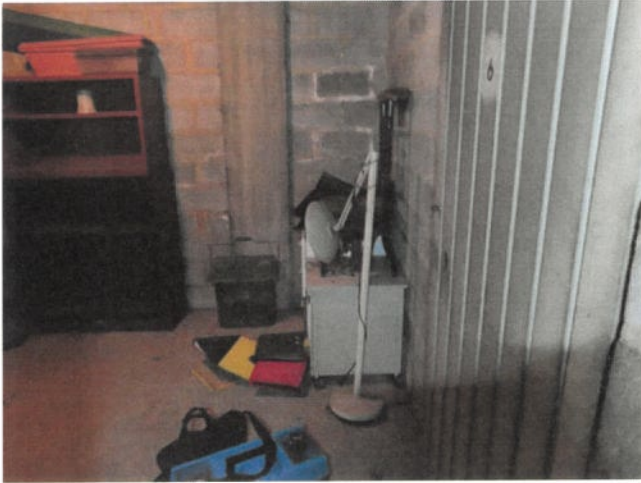
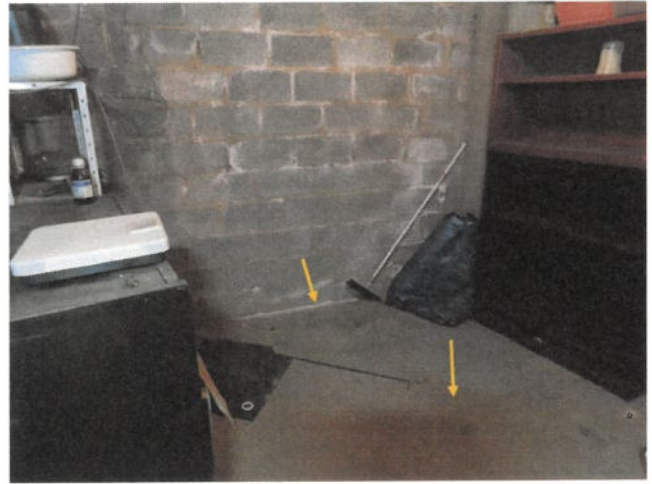
Fiche 4: Betonvloer in de kelder

In de kelder treffen we een betonvloer aan. We kunnen niet zien of er nog iets onder zit.

De asbestdeskundige beoordeelt het materiaal als niet-asbestverdacht.

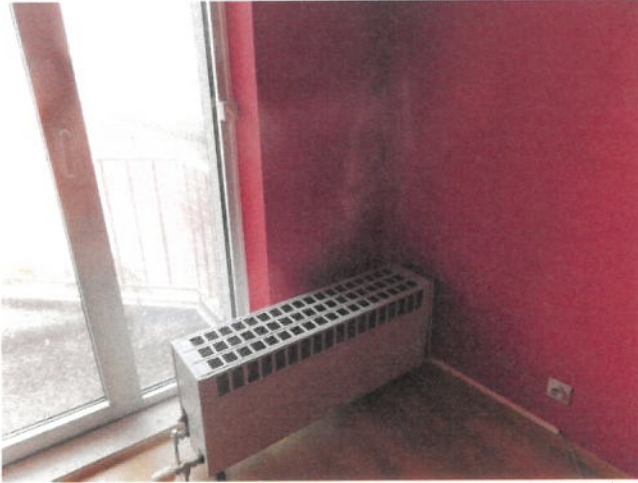
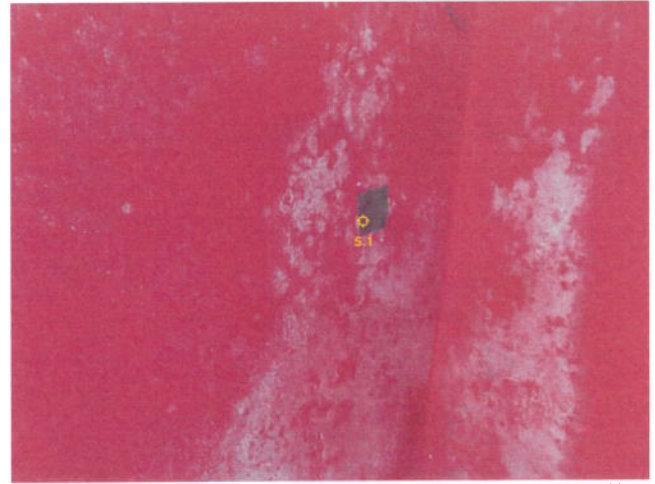
Fiche 5: Pleisterwerk muur

Geen asbest

#	Type	Referentie	Resultaat
5.1	Mengmonster	Jam2	Geen asbest

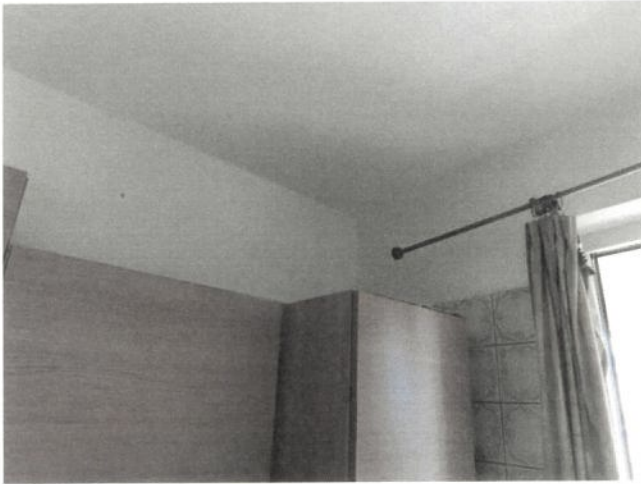
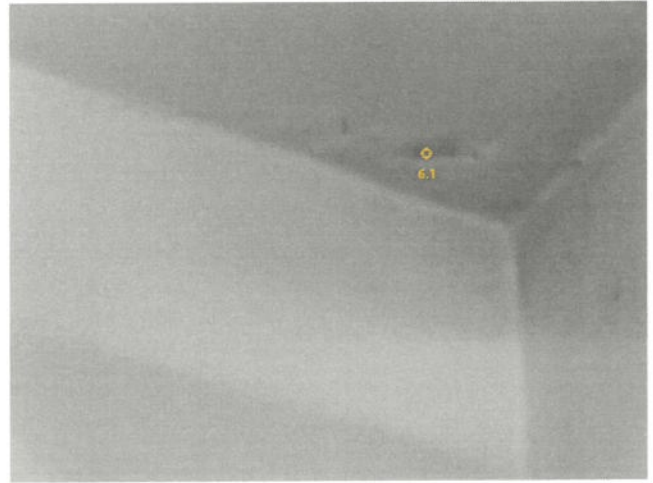
Fiche 6: Pleisterwerk plafond

Geen asbest

#	Type	Referentie	Resultaat
6.1	Mengmonster	Jam1	Geen asbest

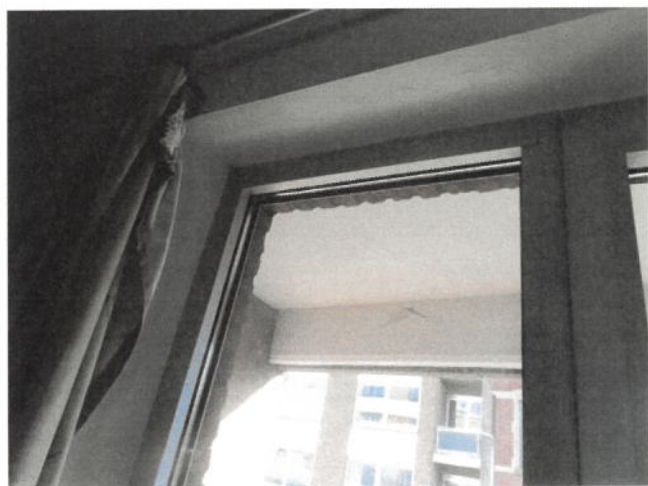
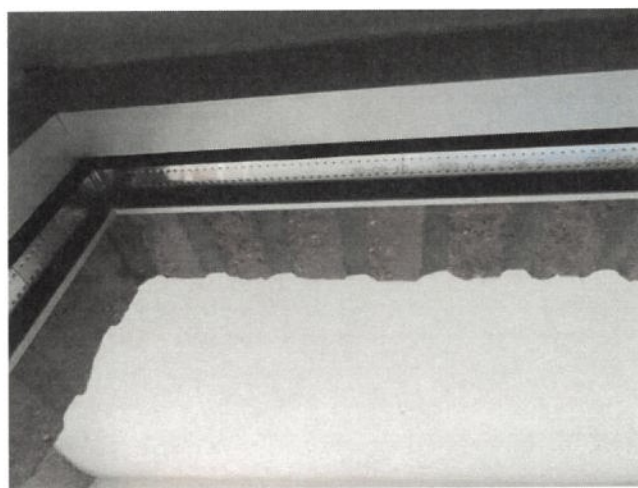
Beschrijving	Notitie	Terug te vinden op plannen
Fiche 7: Kit aan de ramen	De ramen zijn vernieuwd in 2010. De afdichtingskit is dus van 2010.	Plan 2.2: kopie plan app

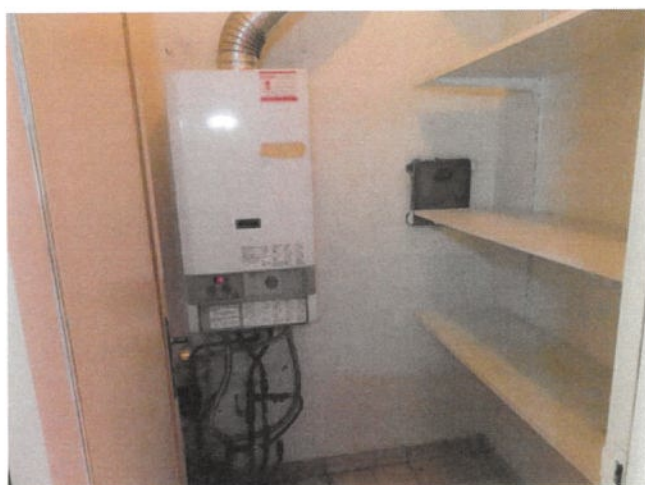
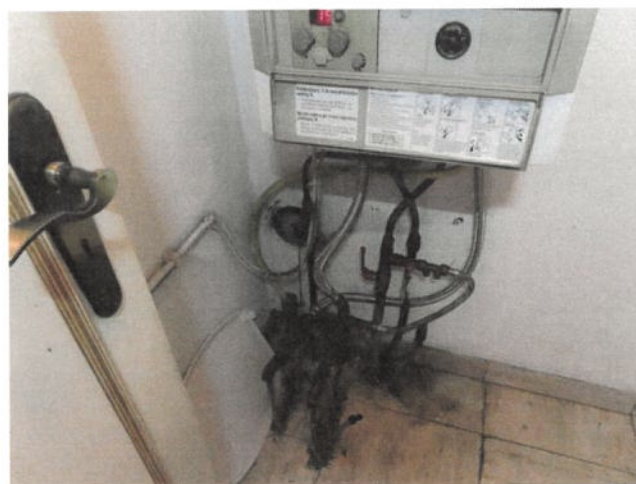
Beschrijving	Notitie	Terug te vinden op plannen
Fiche 8: Stookketel / Brander	Tijdens onze inspectie hebben we geen bouwjaar kunnen achterhalen van de stookketel. Het uiterlijk van het toestel doet vermoeden dat het in gebruik is genomen vóór 2001 en mogelijk tot een risicobouwjaar behoort, wat inhoudt dat er eventueel asbestverdachte toepassingen in aanwezig kunnen zijn. Het is daarom van groot belang om de techniker hiervan op de hoogte te stellen bij werkzaamheden en, indien nodig, een asbestdeskundige in te schakelen die kan meedenken over de mogelijke aanwezigheid van asbestverdachte toepassingen tijdens de werkzaamheden aan het toestel. Wij als deskundigen mogen geen toestellen demonteren om verdachte toepassingen op te sporen.	Plan 2.2: kopie plan app
