# Asbestinventarisatetest

Slachthuisstraat 7, 3840 Tongeren-Borgloon

Attestnummer : **20250714-000202.000**

**Asbestveilig** (maar mogelijk niet asbestvrij)

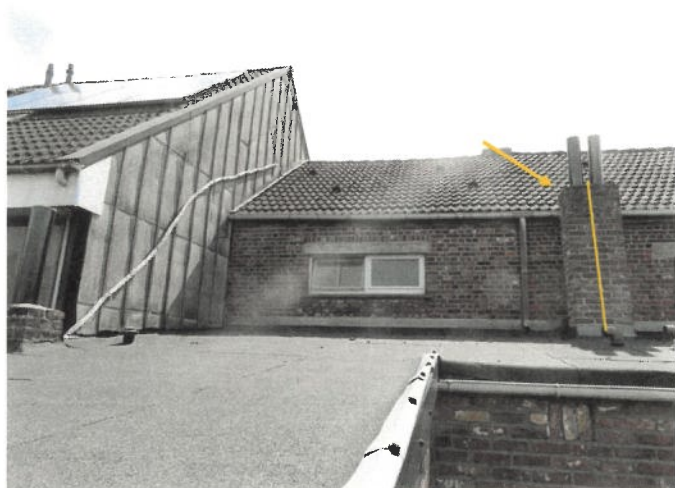
Situeringfoto

**Reden:** Het te onderzoeken materiaal situeert zich hoger dan 3,50 m te rekenen vanaf een veilige ondergrond

**Uitleg van de asbestdeskundige:** Het rookgaskanaal is niet beoordeeld. Aan de binnenzijde is de kachel aangesloten. Aan de buitenzijde is het hoger dan 3,5 meter om de schoorsteen te inspecteren. Het is niet zichtbaar of er een asbestverdacht rookgaskanaal aanwezig is in de schoorsteen. Conform ons inspectieprotocol mogen wij een beperking inroepen voor hoogtes hoger dan 3,5 m. Indien men dit wil laten onderzoeken, dient er een nieuwe afspraak gemaakt te worden en moet er een hoogtewerker voorzien worden, evenals iemand die bevoegd is om deze te bedienen en eventueel een techniker die de al dan niet aanwezige schouwhoed kan afnemen en weer terugplaatsen. Via het plat dak was er geen garantie dat dit dak stevig genoeg zou zijn.

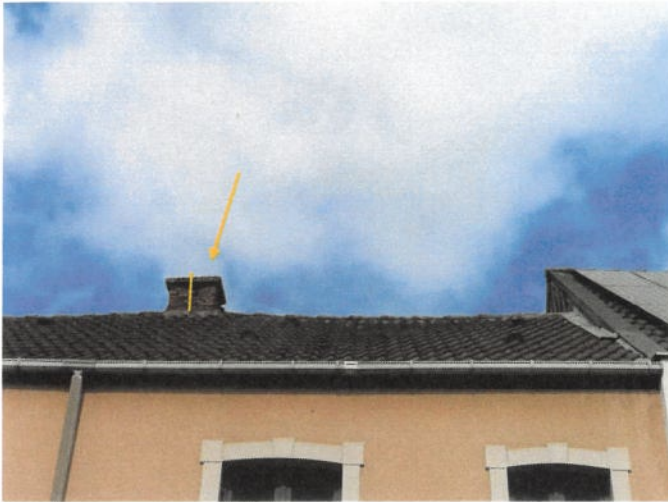
Situeringfoto

**Reden:** Het te onderzoeken materiaal situeert zich hoger dan 3,50 m te rekenen vanaf een veilige ondergrond

**Uitleg van de asbestdeskundige:** Het rookgaskanaal is niet beoordeeld. Aan de binnenzijde is de kachel aangesloten. Aan de buitenzijde is het hoger dan 3,5 meter om de schoorsteen te inspecteren. Het is niet zichtbaar of er een asbestverdacht rookgaskanaal aanwezig is in de schoorsteen. Conform ons inspectieprotocol mogen wij een beperking inroepen voor hoogtes hoger dan 3,5 m. Indien men dit wil laten onderzoeken, dient er een nieuwe afspraak gemaakt te worden en moet er een hoogtewerker voorzien worden, evenals iemand die bevoegd is om deze te bedienen en eventueel een techniek die de al dan niet aanwezige schouwhoed kan afnemen en weer terugplaatsen.

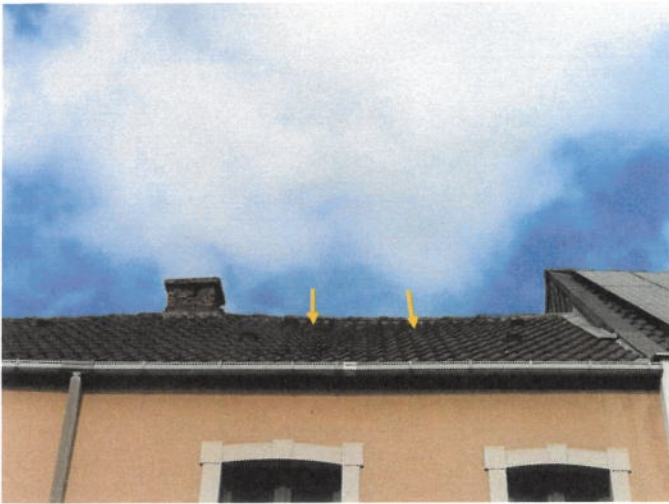
Het pannendak op de woning is niet verdacht.

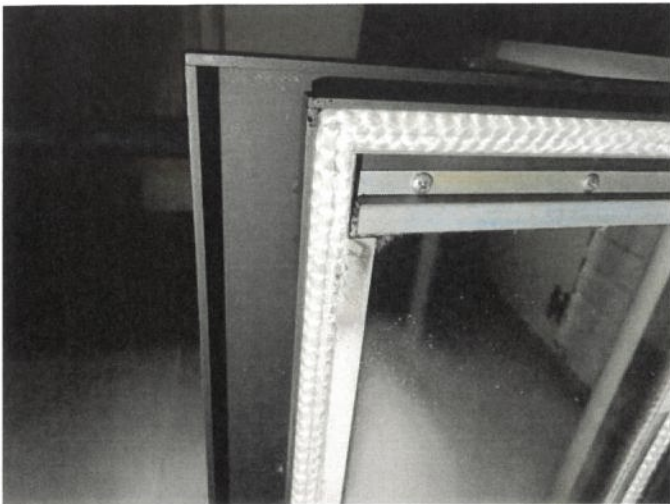
De kachelkoord is blinkend wit waardoor deze niet verdacht is. Tevens is de kachel van het recentere type en dus vermoedelijk van na 2001.

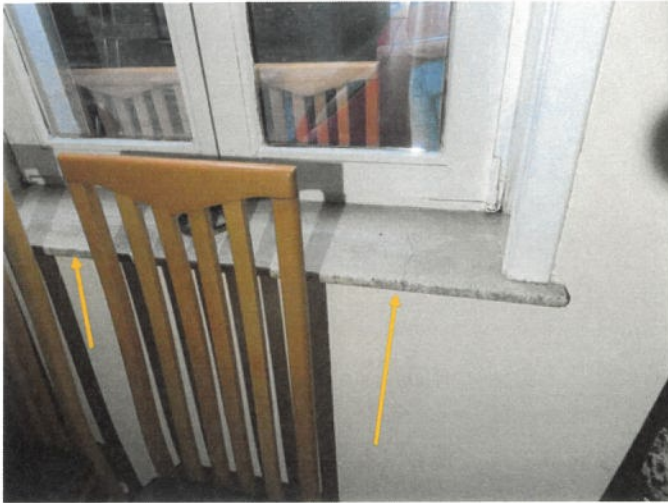
De venstertabletten zijn van marmer

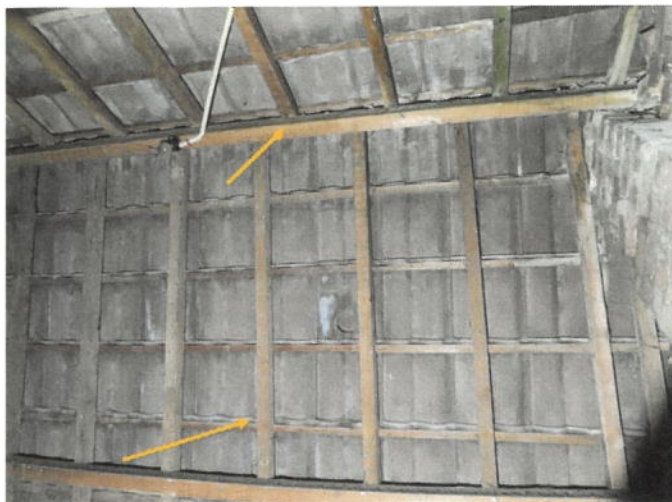
## Fiche 6: Geen onderdak aanwezig onder de pannen van het dak van het woonhuis

Er is geen onderdak aanwezig, enkel houten panlatten waarop het pannendak bevestigd is.

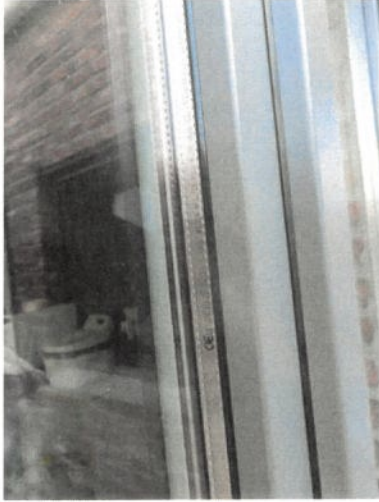
# Fiche 7: Ramen en deuren vernieuwd 26/10/2022 zie stempel

De ramen en deuren van de woning zijn vernieuwd in 2022.

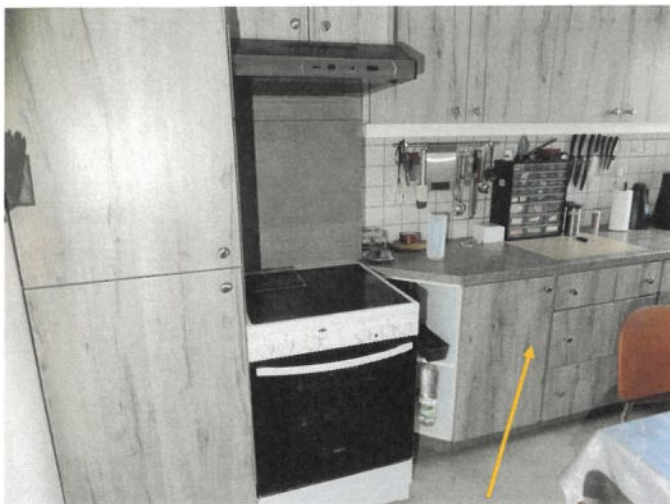
De keuken is recent vernieuwd. De gootsteen is van aluminium en heeft geen antidreunlapje.

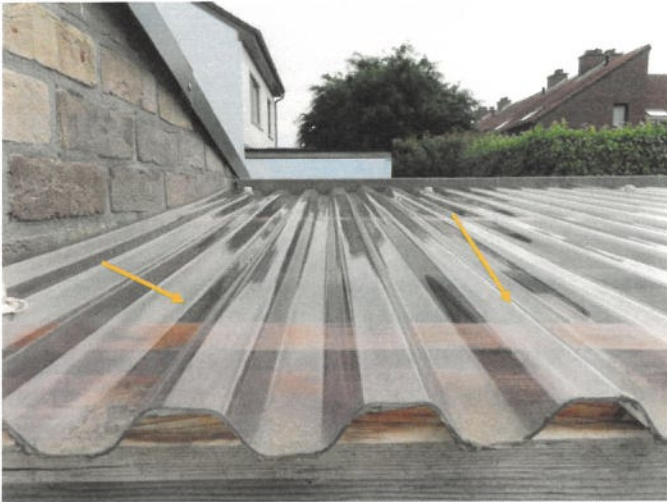
Het dak boven de serre/opslagruimte is van plastic.

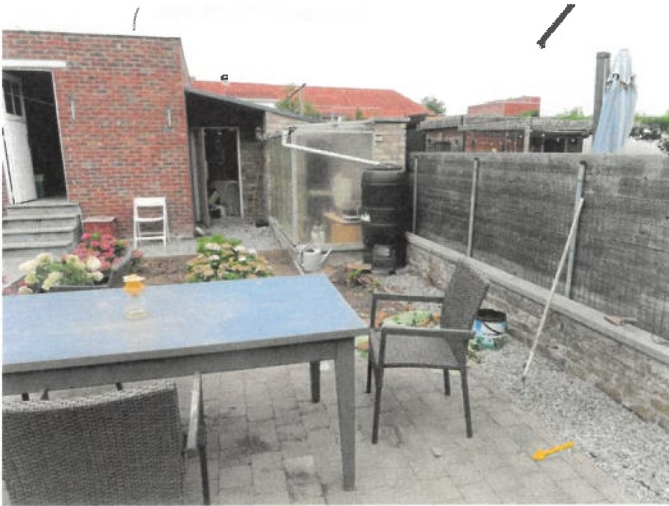
Het terras bestaat uit klinkers. Het is niet mogelijk te zien wat er nog onder zit.

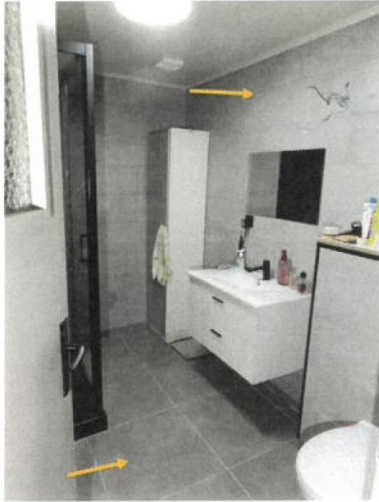
# Fiche 11: Badkamer recent vernieuwd en volledig getegeld

De badkamer werd recent vernieuwd met nieuwe vloertegels en nieuwe wandtegels

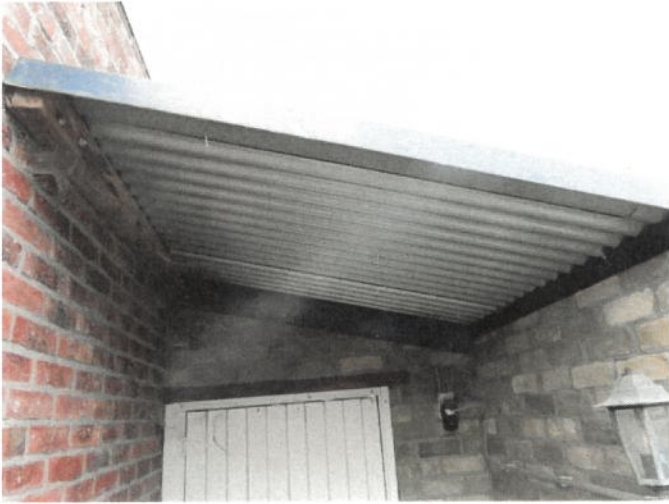
Het dak van het afdak naast de garage is van metaal.

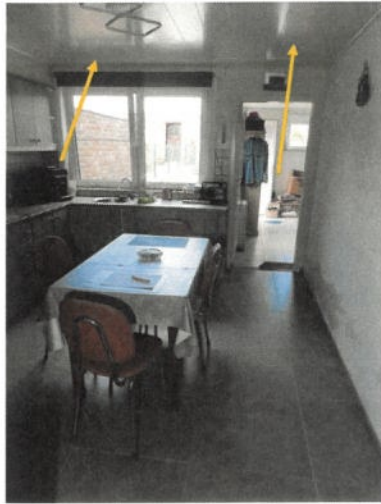
De plafonds in de keuken, badkamer, wasplaats, slaapkamers 1 en 2 boven zijn in houten panlatten. Het is niet mogelijk te zien wat er nog onder zit.

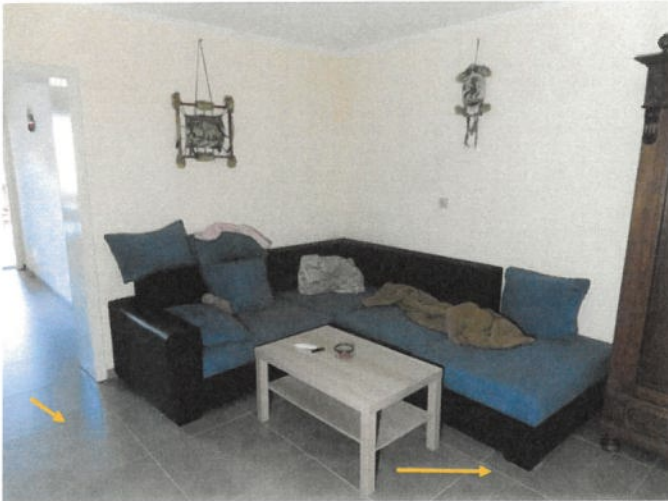
# Fiche 14: Recent vervangen vloertegels living, keuken en wasplaats

De vloertegels van de living, keuken en wasplaats zijn recent vernieuwd. Het is niet mogelijk te zien wat er onder de tegels zit of welke lijm gebruikt is.

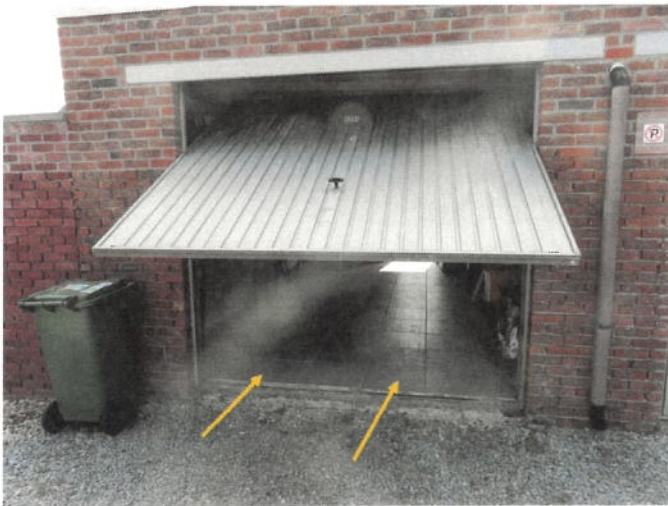
De garage buiten heeft recent vernieuwde vloertegels. Het is niet mogelijk te zien wat er nog onder zit of welke lijm gebruikt is.

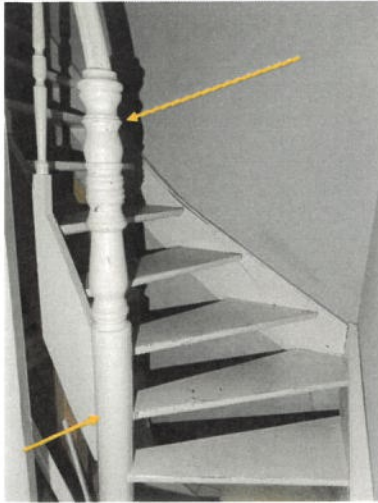
De trap van gelijkvloers naar de eerste verdieping bestaat volledig uit hout (behalve de eerste trede die van marmer is).

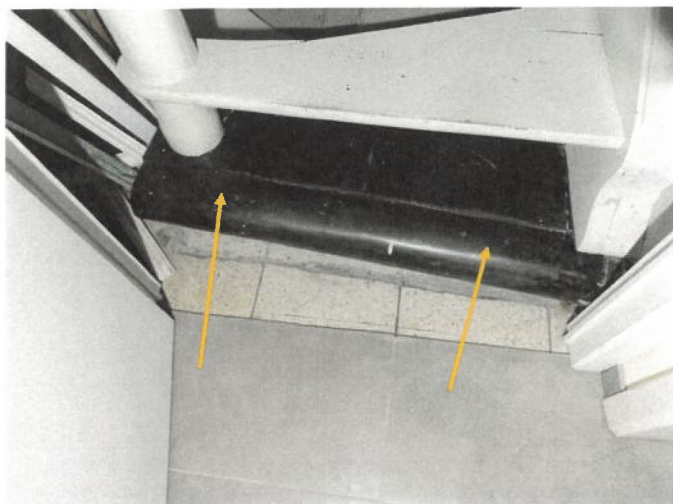
De onderste (zwarte) trede van de houten trap is zwarte marmer.

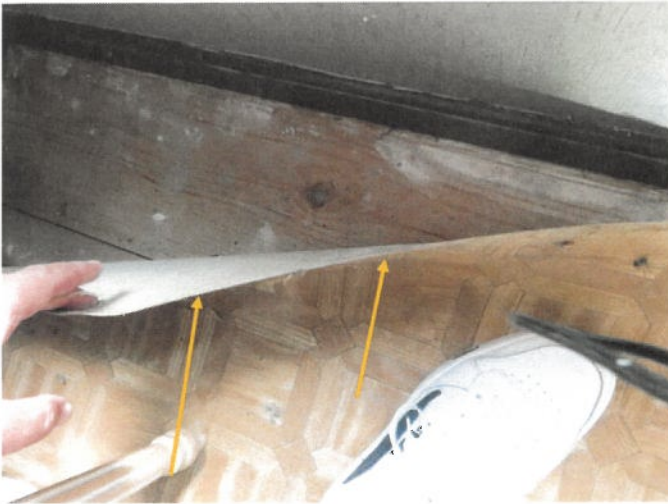
Tijdens de inspectie van het vloerzeil heb ik, op basis van mijn ervaring, kunnen vaststellen dat het vloerzeil niet asbesthoudend of asbestverdacht is. In slaapkamer 1 heb ik het zeil een beetje kunnen opheffen. Daaronder zat een houten vloer. Ik kan echter niet zien of dit op de andere plaatsen ook het geval is omdat de vloer daar vast zit. Ik kan ook niet vaststellen welke lijm gebruikt is.

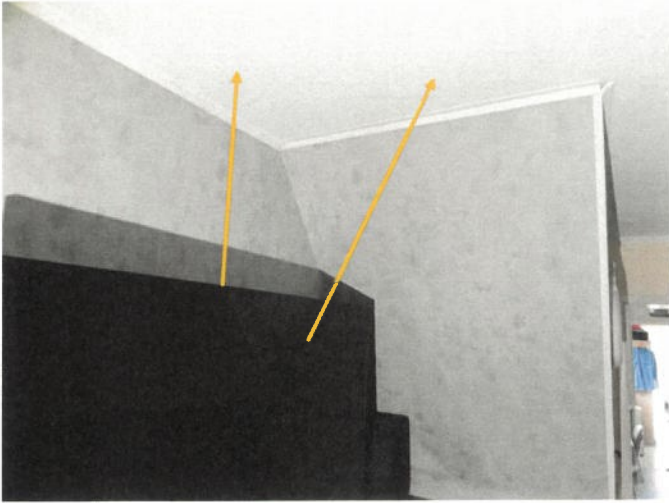
Het plafond in de living is van gyproc gemaakt.

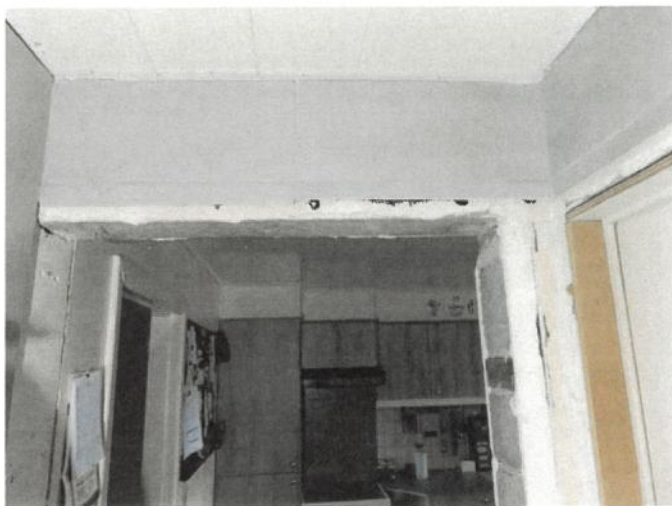
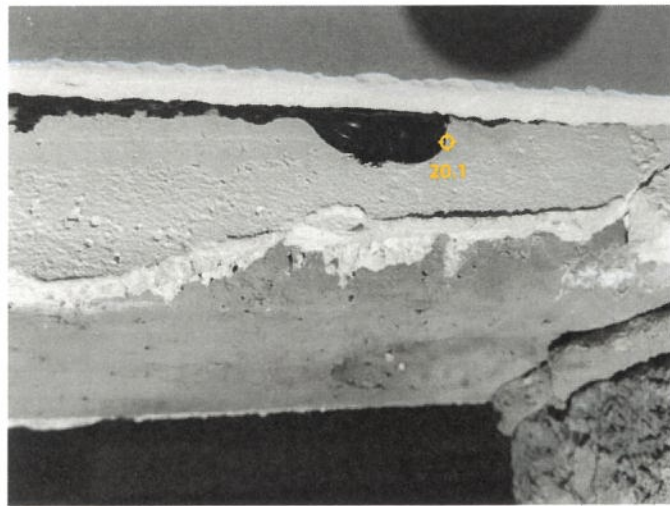
Geen asbest

#	Type	Referentie	Resultaat
20.1	Mengmonster	12072025/1	Geen asbest

<b>Beschrijving</b>	Pleister muur
<b>Omgeving</b>	Binnen
<b>Primaire drager</b>	Binnenwand
<b>Bindmiddel van materiaal</b>	Gips - kalk
<b>Gebondenheid op basis van bindmiddel</b>	Niet-hechtgebonden
<b>Hoeveelheid (oppervlakte - dikte - aantal)</b>	• 105,00 m <sup>2</sup> - 1,00 cm - 1 stuk
<b>Totaal volume</b>	1,05 m <sup>3</sup>
<b>Identificatiemethode</b>	Vaststelling met monstername
<b>Destructieve handeling voor identificatie</b>	Nee
<b>Opmerking</b>	Pleisterwerk muur in de keuken, wasplaats, traphal en slaapkamer 2

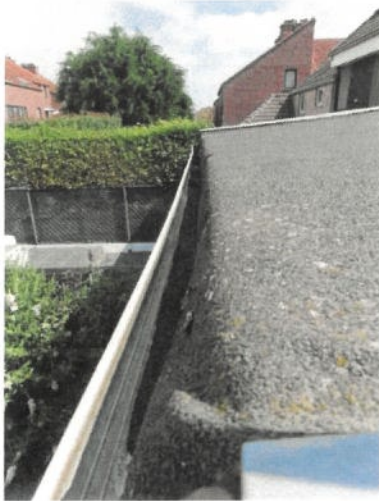
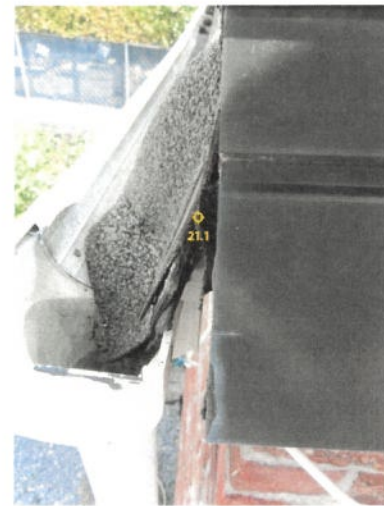
## Fiche 21: Roofing plat dak woning en garage

Geen asbest

#	Type	Referentie	Resultaat
21.1	Puntmonster	12072025/2	Geen asbest

<b>Beschrijving</b>	Roofing plat dak woning en garage
<b>Omgeving</b>	Buiten
<b>Primaire drager</b>	Plat dak
<b>Bindmiddel van materiaal</b>	Bitumen (roofing, teer, asfalt)
<b>Gebondenheid op basis van bindmiddel</b>	Hecht
<b>Hoeveelheid (oppervlakte - aantal)</b>	• 65,00 m <sup>2</sup> - 1 stuk
<b>Totale oppervlakte</b>	65,00 m <sup>2</sup>
<b>Identificatiemethode</b>	Vaststelling met monstername
<b>Destructieve handeling voor identificatie</b>	Nee
<b>Opmerking</b>	Enkel van de buitenste laag zodat er geen schade onstaat
