Asbestinventarisatetest

Filips de Goedelaan 15/5, 8000 Brugge

Attestnummer : 20240718-000410.000

Uitgegeven op : 18.07.2024

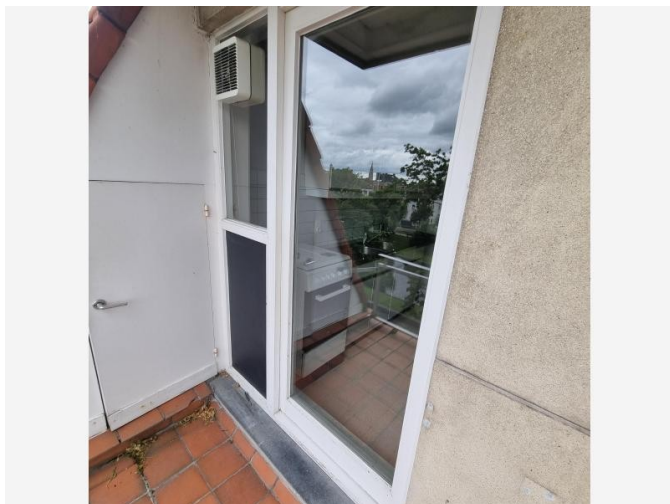
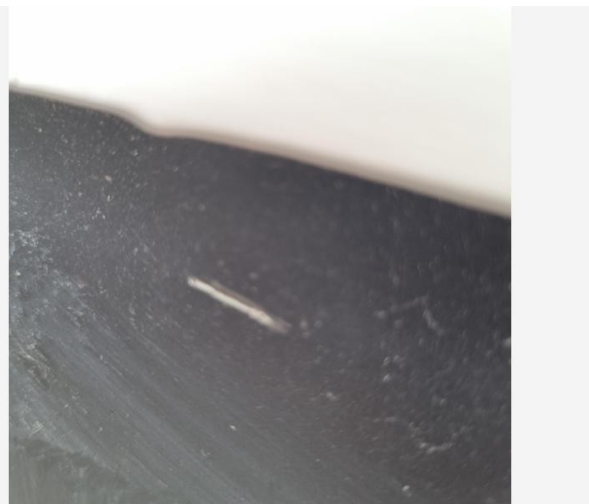
Eindbeoordeling materiaalrisico	Laag materiaalrisico en/of verlaagde kans op vezelvrijgave
---------------------------------	--

Gebondenheid	Categorie 1: hechtgebonden in oorsprong
Asbestsoort (vezeltype)	Crocidoliet aanwezig
Asbestconcentratie	Laag (< 50%)
Afschermingsgraad van het gehele materiaal	Geheel of deels vrij aan de buitenlucht
Toestand van het materiaal	Onbeschadigd, niet verweerd

Beschrijving	Type Glasal plaat - raam - geen staalname
Omgeving	Buiten
Primaire drager	Wand buitenschil
Asbestmateriaal	Plaat, paneel, tablet - Geëmailleerd, type Glasal
Bindmiddel van asbestmateriaal	Cement
Gebondenheid op basis van bindmiddel	Hecht
Hoeveelheid (oppervlakte - dikte - aantal)	• 1,20 m ² - 0,30 cm - 1 stuk
Totaal volume	0,004 m ³
Eenvoudig bereikbaar	Ja
Bevestigingswijze	• Verlijmd, ingegoten, versmeerd
Identificatiemethode	Vaststelling zonder monstername
Destructieve handeling voor identificatie	Nee

- Zorg voor een veilig beheer. Vermijd het beschadigen van het asbestmateriaal. Controleer de toestand jaarlijks op wijzigingen.

- Eenvoudige handelingen: mag via doe-het-zelf of door werknemer(s) met opleidingsattest eenvoudige handelingen
Asbest buiten een gebouw: Bevindt het asbest zich buiten uw woning of gebouw? Dan mag u de volgende toepassingen zelf wegnemen: hechtgebonden asbest dat niet beschadigd is; hechtgebonden asbest dat wel beschadigd is en waarbij er vrije asbestvezels zichtbaar zijn. Een beschadigde asbesttoepassing of asbest in slechte staat kan makkelijk verder breken of vergruizen. Er komen dan schadelijke asbestvezels vrij die ingeademd kunnen worden. De volgende asbesthoudende materialen mag u als particulier of zelfstandige zelf verwijderen, ongeacht of ze zich binnen of buiten bevinden: dichtingen of pakkingen; koorden en andere geweven materialen; remvoeringen of gelijkaardige toepassingen.

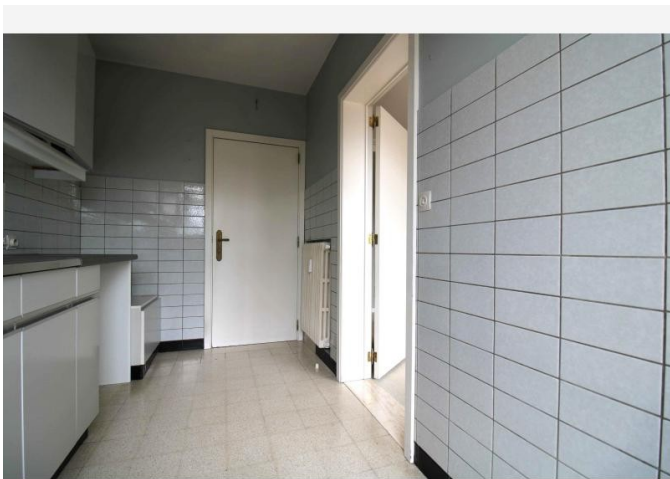
De tegels konden niet verder onderzocht worden naar verlijming van de tegel. Dit behoort tot destructief onderzoek en dit is niet noodzakelijk voor dit attest. Bij het verwijderen van de tegels moet er aandacht worden gegeven dat er mogelijk asbestverdacht lijm werd gebruikt voor de bevestiging.

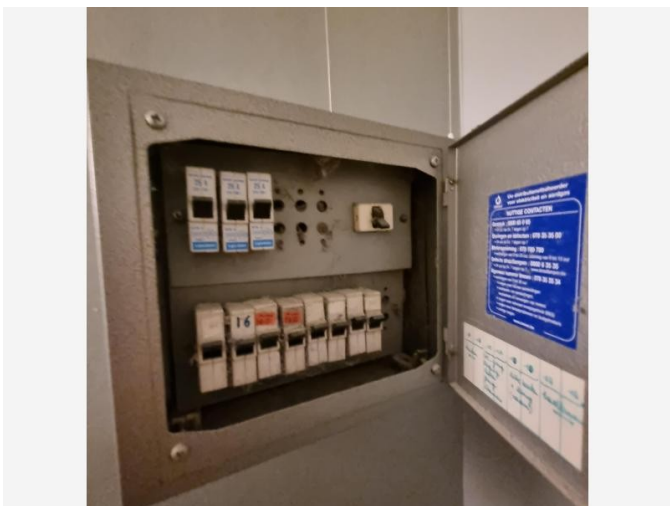
De asbestverdachte toepassingen in oude zekeringen zijn kartonplaatjes of textiel. Wees aandachtig bij het verwijderen van de elektriciteitskast.

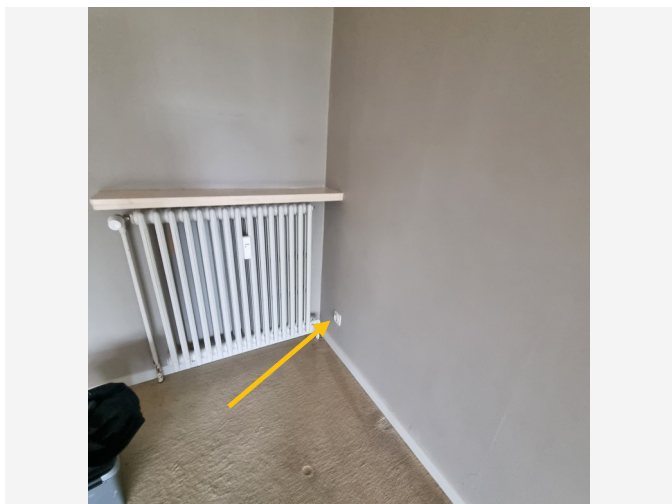
In de woning zijn er op verschillende plaatsen bakelieten stopcontacten en schakelaars aanwezig. Wees aandachtig bij het verwijderen van de toepassing dat deze asbestverdachte materialen zijn.

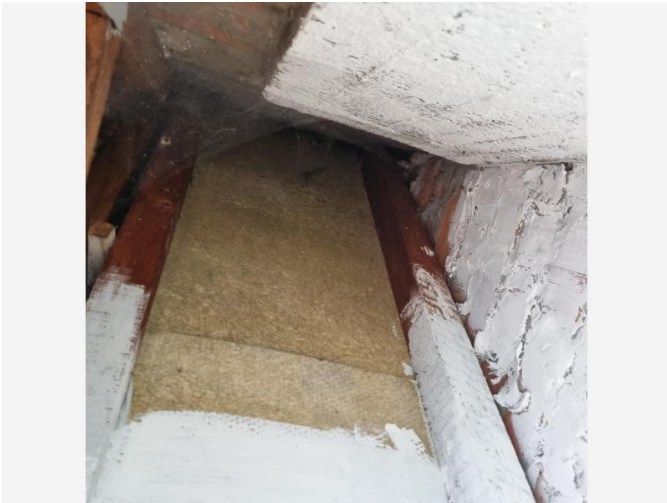
Tijdens het plaatsbezoek kon er worden nagegaan dat er verdacht onderdak aanwezig is. Het dak zal verder worden onderzocht in het attest van de gemene delen.

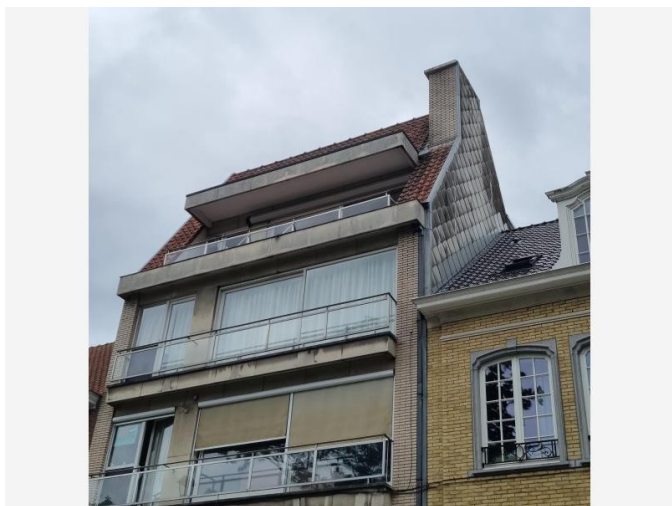
Tijdens het plaatsbezoek kon er worden nagegaan dat er verdacht leien aan de buitengevel aanwezig is. De leien zullen verder worden onderzocht in het attest van de gemene delen.

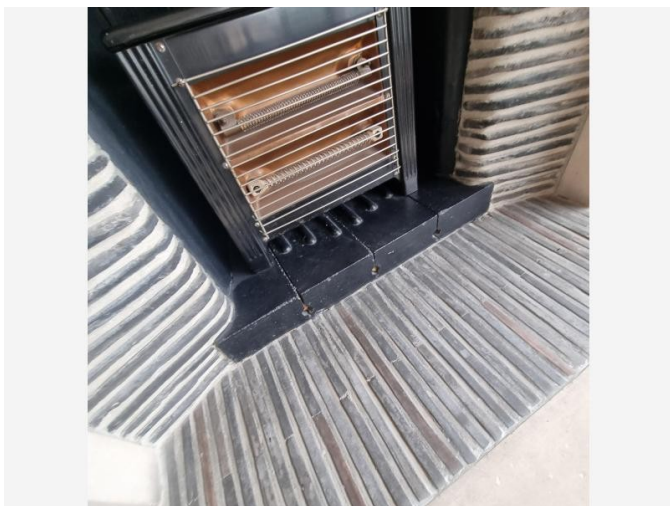
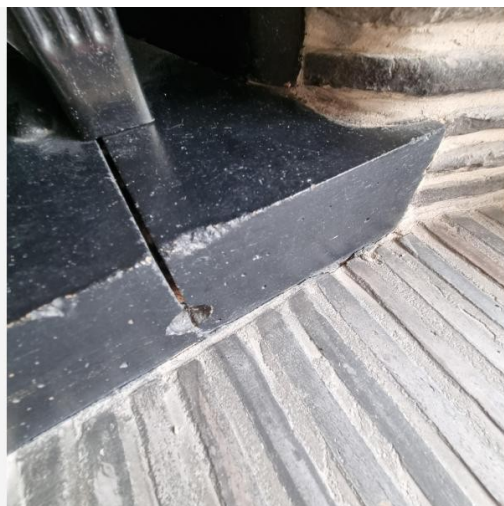
Geen asbest

#	Type	Referentie	Resultaat
7.1	Puntmonster	MM04	Geen asbest

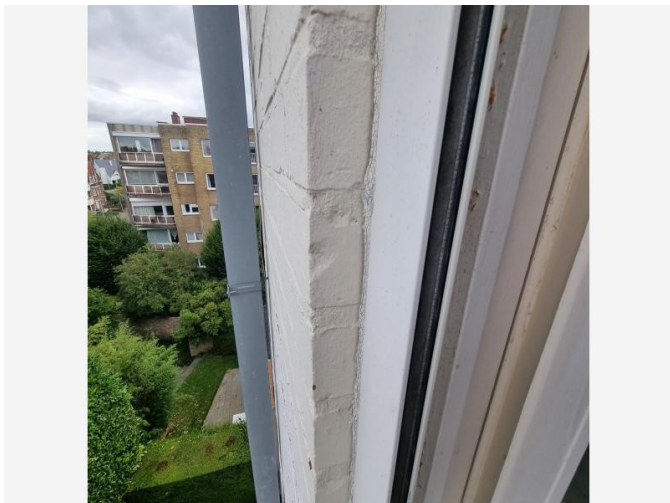
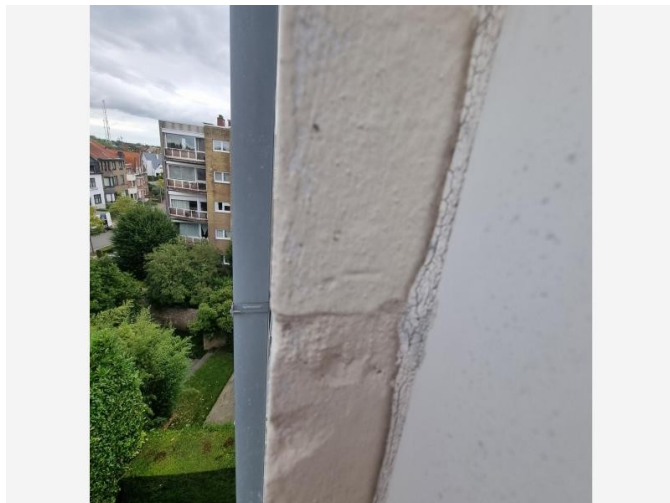
Fiche 8: Mastiek tussen beglazing en gevelmetselwerk - staalname

Geen asbest

#	Type	Referentie	Resultaat
8.1	Mengmonster	MM03	Geen asbest

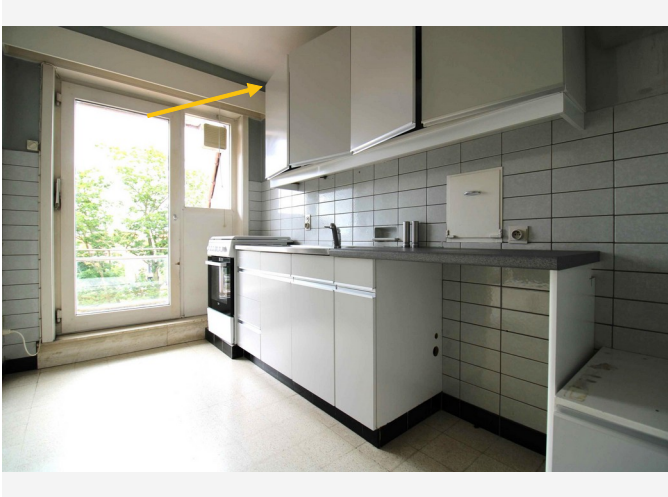
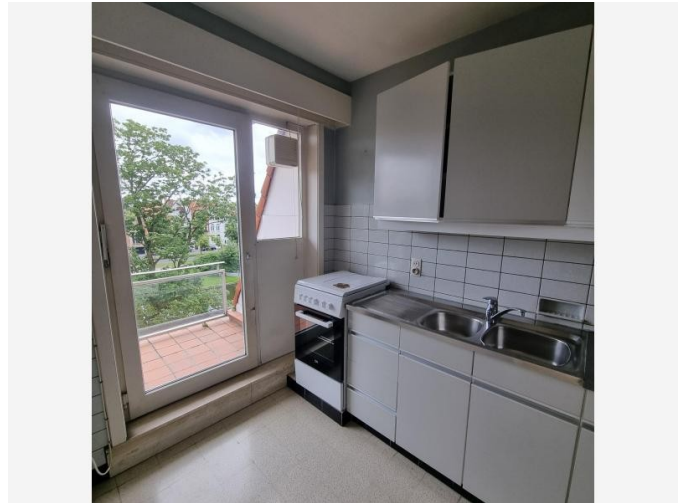
Fiche 9: Pleisterwerk Plafond

Geen asbest

#	Type	Referentie	Resultaat
9.1	Mengmonster	MM02	Geen asbest

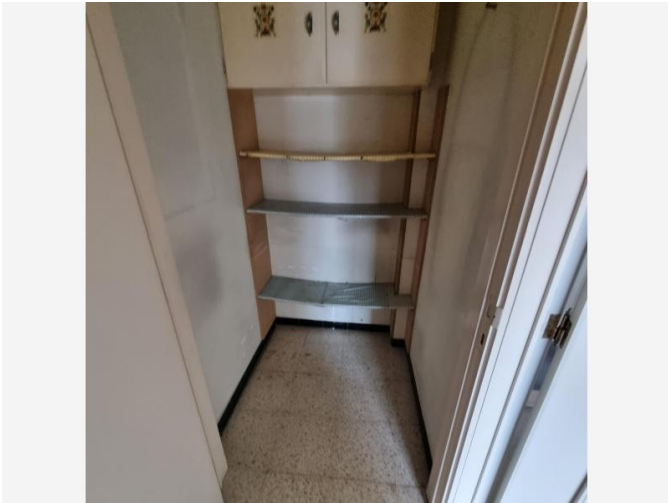
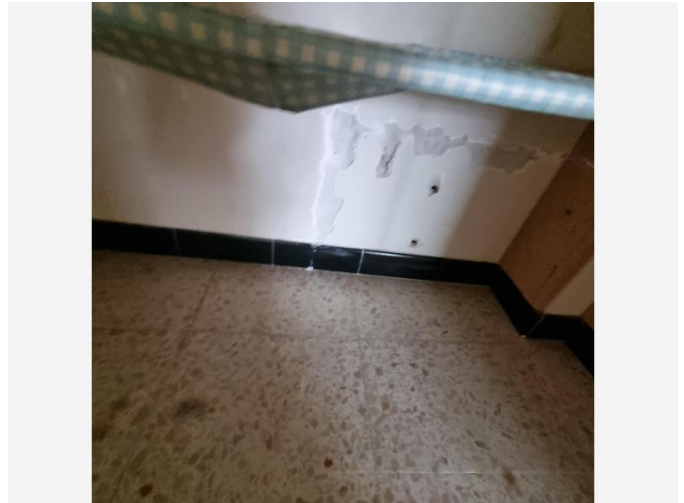
Geen asbest

#	Type	Referentie	Resultaat
10.1	Mengmonster	MM01	Geen asbest
