Asbestinventarisatetest

Elizabetlaan 126/1, 8300 Knokke-Heist

Attestnummer : 20240724-000163.000

Uitgegeven op : 24.07.2024

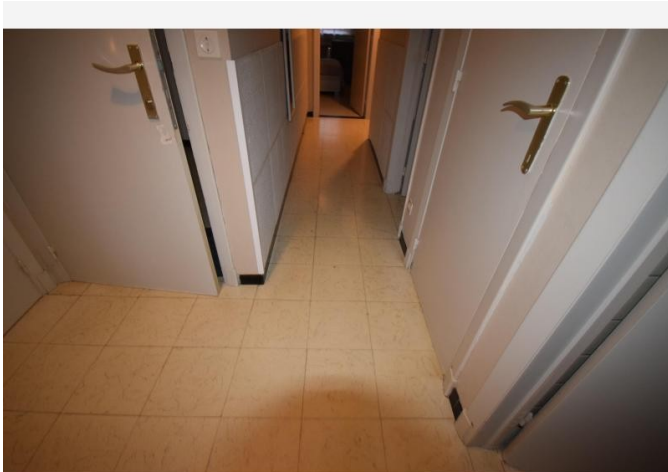
Fiche 2: Onderliggende lagen (Badkamer/keuken/WC/...)

Geen onderzoek gepleegd naar eventuele verdachte onderliggende (lijm)lagen, daar niet-verdachte tegels/muurbekledingen/plinten intact waren op het bezoek (Conform opdracht). Als u oudere lijmlagen of verdachte onderliggende lagen tegenkomt, laat dan eerst een staal uitvoeren alvorens eventuele werken verder te zetten.

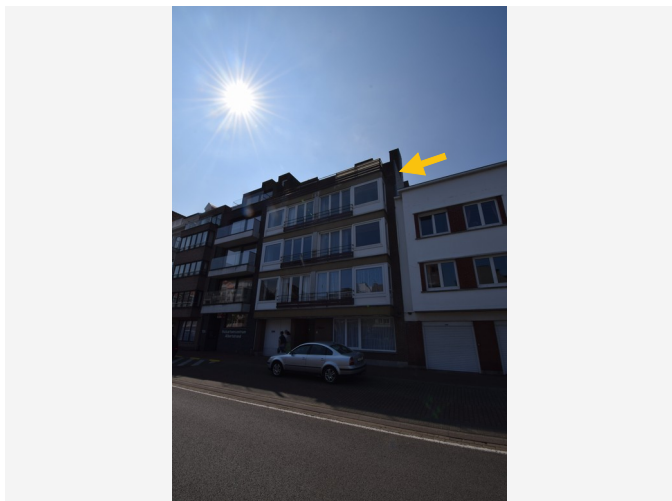
Fiche 3: Gemeenschappelijke delen - Appartementsgebouw

Verscheidene elementen betreffende het appartementsgebouw zijn asbestverdacht (Leien zijkant gevel). Deze behoren echter toe tot de gemene delen van het gebouw en zullen verder geïnspecteerd/bestaald moeten worden voor het attest gemeenschappelijke delen.

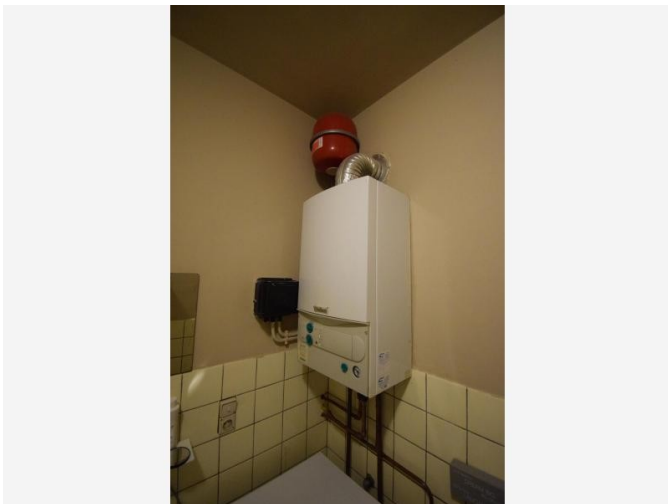
Asbestverdachte materialen (bv: pakkingen, asbestkoord, verbindingen voor buizen of kanalen, brandwerende materialen, ...) kunnen voorkomen in het toestel. Dit is niet te bepalen zonder destructief onderzoek. Gelieve dit te laten controleren door een erkend technicus bij het eerstvolgende onderhoud.

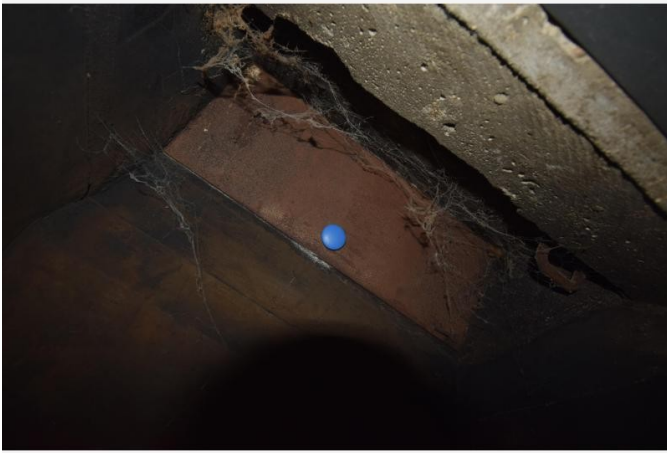
- Asbestverdachte materialen (bv: pakkingen, asbestkoord, verbindingen voor buizen of kanalen, brandwerende materialen, ...) kunnen voorkomen in het toestel/schouw. Dit is niet te bepalen zonder destructief onderzoek.
- Waarneembare beplating in metaal --> OK
- Bekleding rondom in metselwerk/hout/metaal --> OK

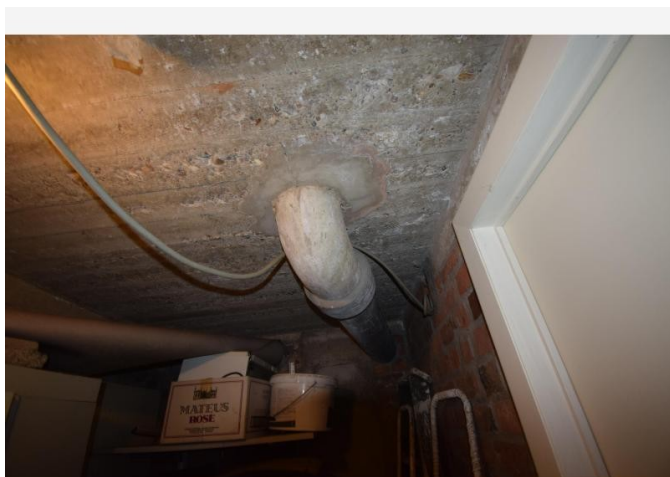
Riolering en buizen in kelder in asbestcement. In adviesfiche want behoort toe tot de gemene delen van het gebouw. Zal verwijderd moeten worden in de toekomst via de gemeenschap van het gebouw.

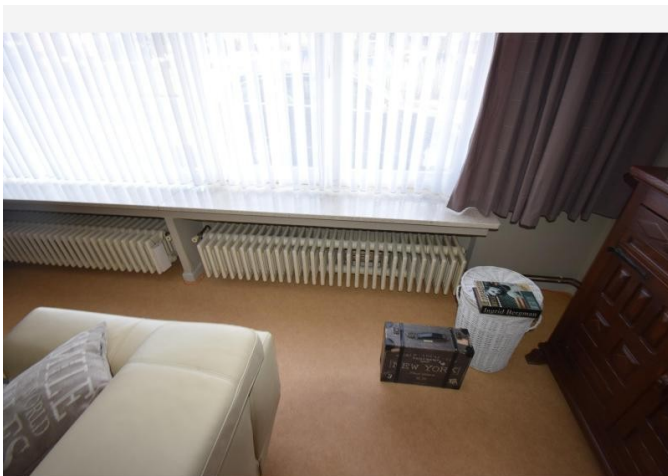
Fiche 7: Gietijzeren/oudere radiatoren (Bouwjaar ongekend)

De entiteit is verwarmd met gietijzeren radiatoren.

Het bouwjaar en/of de technische gegevens van deze verwarmingselementen konden niet worden waargenomen.

Asbestverdachte materialen (bv: pakkingen, asbestkoord, verbindingen voor buizen of kanalen, brandwerende materialen, ...) kunnen bijgevolg in de toestellen aanwezig zijn. Er werd geen destructief onderzoek gesteld op de toestellen.

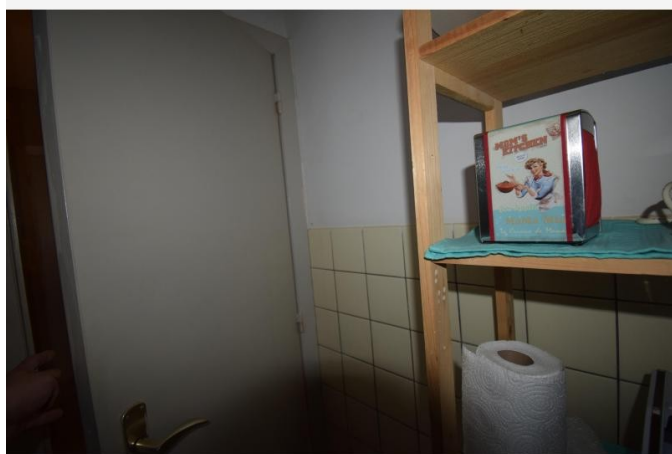
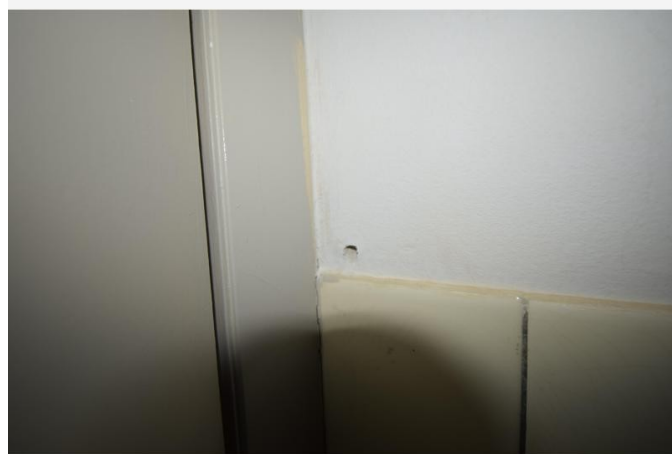
Fiche 9: Pleisterwerk - Muren

Geen asbest

#	Type	Referentie	Resultaat
9.1	Mengmonster	93028 - 1	Geen asbest

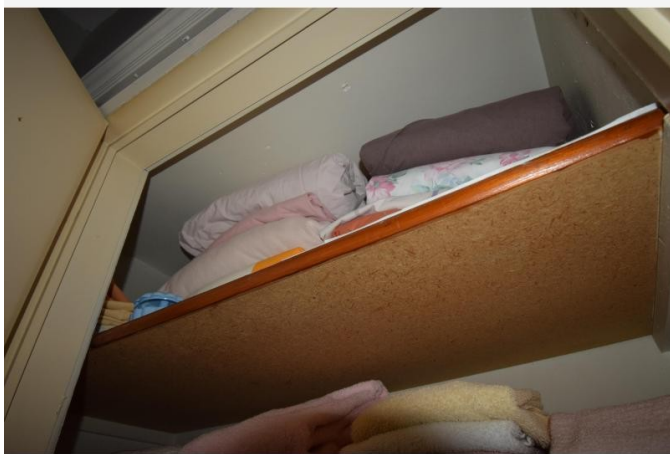
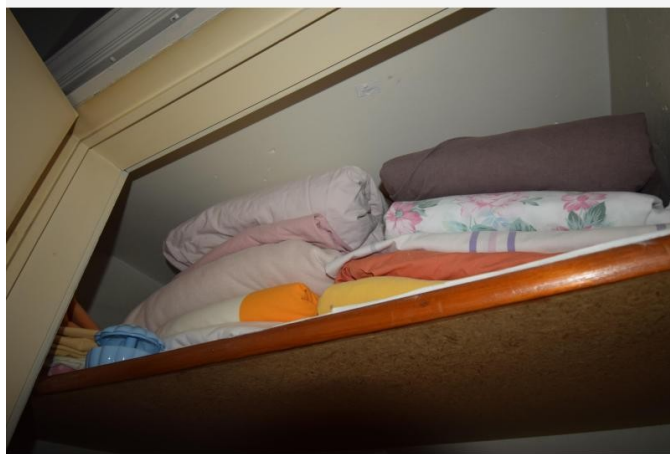
Fiche 10: Pleisterwerk - Plafonds

Geen asbest

#	Type	Referentie	Resultaat
10.1	Mengmonster	93028 - 2	Geen asbest

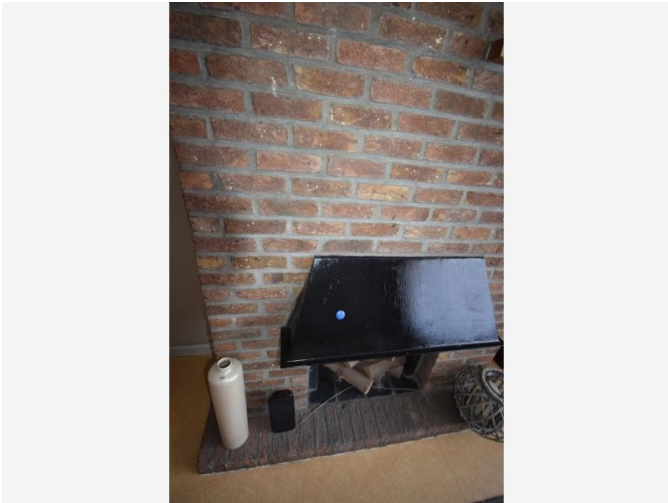
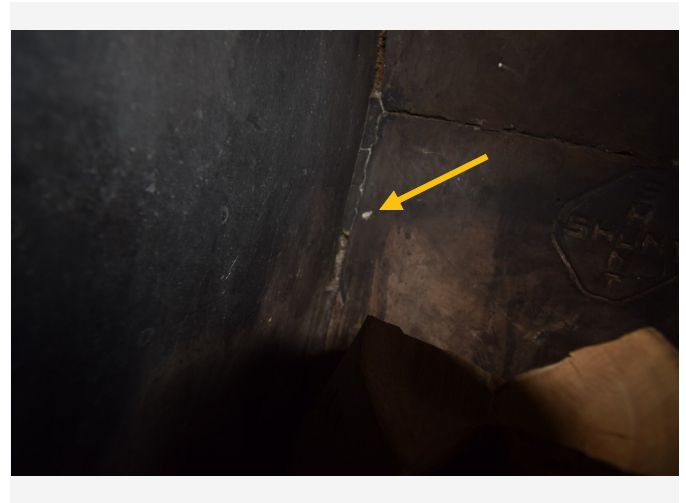
Geen asbest

Beschrijving	Wanden - Intern in haard (Woonkamer)
Omgeving	Binnen
Primaire drager	Ruimteverwarming
Bindmiddel van materiaal	Cement
Gebondenheid op basis van bindmiddel	Hecht
Hoeveelheid (oppervlakte - dikte - aantal)	• 1,50 m ² - 3,00 cm - 1 stuk
Totaal volume	0,045 m ³
Identificatiemethode	Vaststelling met bewijsdocument, zonder monstername
Destructieve handeling voor identificatie	Nee
Opmerking	Staal genomen bij ander appartement in zelfde gebouw (Zelfde materiaal bij alle haarden in het gebouw) - Resultaat labo: Niet-asbesthoudend.
