Asbestinventarisatetest

Elizabetlaan 126/11, 8300 Knokke-Heist

Attestnummer : 20240724-000171.000

Uitgegeven op : 24.07.2024

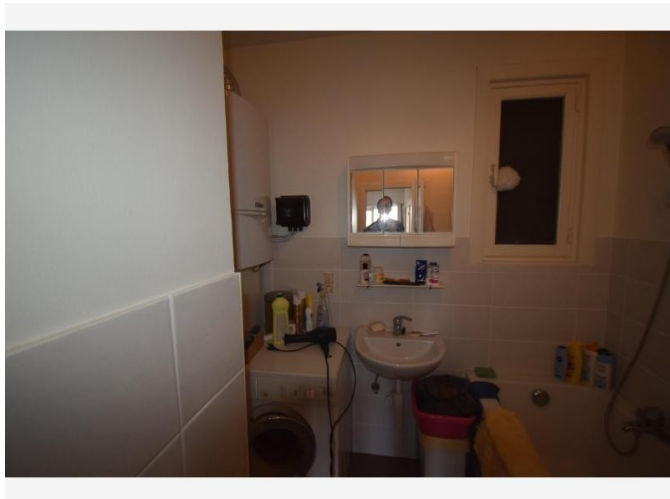
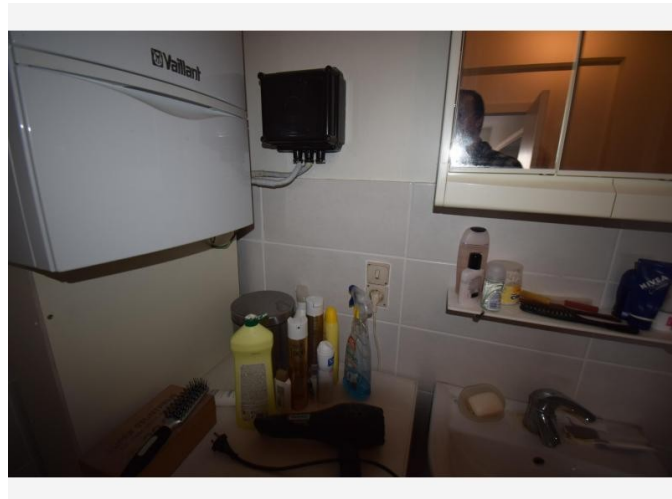
Eindbeoordeling materiaalrisico	Verhoogd materiaalrisico en/of verhoogde kans op vezelvrijgave
---------------------------------	----------------------------------------------------------------

Gebondenheid	Categorie 1: hechtgebonden in oorsprong
Asbestsoort (vezeltype)	Crocidoliet aanwezig
Asbestconcentratie	Laag (< 50%)
Afschermingsgraad van het gehele materiaal	Geheel of deels (ook) vrij aan de binnenlucht
Toestand van het materiaal	Licht beschadigd, licht verweerd. Intact materiaal type Pical – asbestboard of categorie III 'gebondenheid'

Beschrijving	Elementen in bakeliet (Appartement & kelderberging)
Omgeving	Binnen
Primaire drager	Communicatie en elektrische infrastructuur en uitrusting
Asbestmateriaal	Plaat, paneel, tablet - Type Bakeliet
Bindmiddel van asbestmateriaal	Kunststof of -hars
Gebondenheid op basis van bindmiddel	Hecht
Hoeveelheid (oppervlakte - dikte - aantal)	<ul style="list-style-type: none">• 0,10 m² - 0,80 cm - 4 stuks
Totaal volume	0,003 m ³
Eenvoudig bereikbaar	Ja
Bevestigingswijze	<ul style="list-style-type: none">• Geschroefd
Identificatiemethode	Vaststelling zonder monsternamen
Destructieve handeling voor identificatie	Nee
Opmerking	Verdeeldoos/schakelaars/stopcontact (Zie aanduidingen op plannen).

- Verwijder dit asbestmateriaal zo snel mogelijk. Volg de toestand goed op.

- Eenvoudige handelingen: mag via doe-het-zelf of door werknemer(s) met opleidingsattest eenvoudige handelingen
In binnenruimtes mag u alleen hechtgebonden asbest verwijderen dat niet beschadigd is. Dat betekent dat het materiaal volledig intact is en er geen vrije asbestvezels zichtbaar zijn. Opgelet: ook tijdens het verwijderen moet het asbest intact blijven. Bijgevolg dient men de toepassing dus te verwijderen zonder te breken of schade toe te brengen (in hun geheel). Indien dit niet mogelijk is mag je de asbest-toepassing niet zelf verwijderen en dien je een erkend verwijderaar aan te spreken.

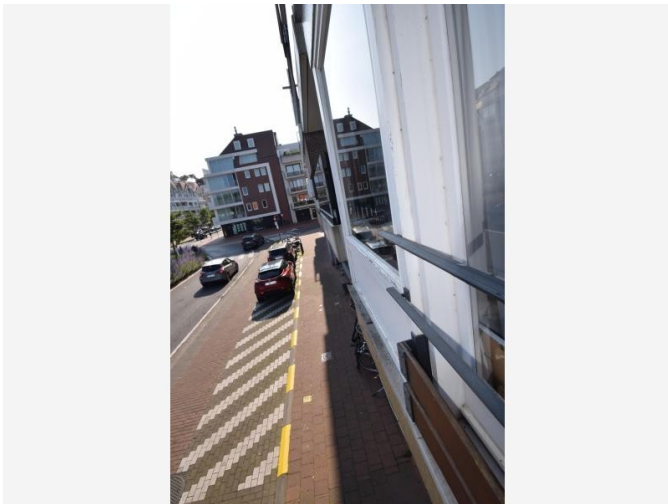
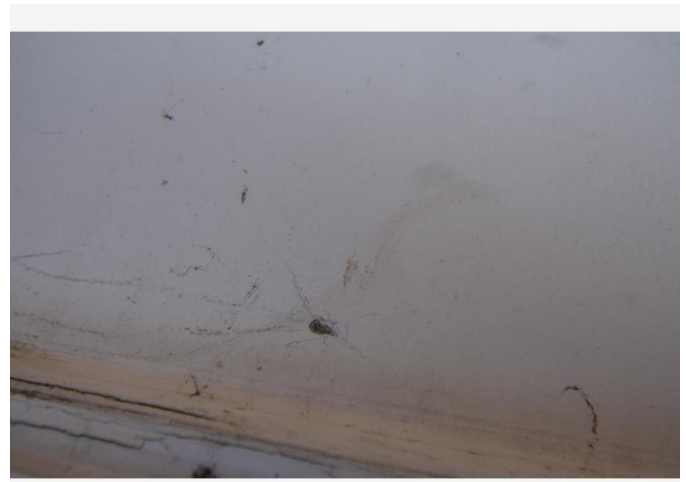
Eindbeoordeling materiaalrisico	Verhoogd materiaalrisico en/of verhoogde kans op vezelvrijgave
---------------------------------	----------------------------------------------------------------

Gebondenheid	Categorie 1: hechtgebonden in oorsprong
Asbestsoort (vezeltype)	Crocidoliet aanwezig
Asbestconcentratie	Laag (< 50%)
Afschermingsgraad van het gehele materiaal	Geheel of deels (ook) vrij aan de binnenlucht
Toestand van het materiaal	Licht beschadigd, licht verweerd. Intact materiaal type Pical – asbestboard of categorie III 'gebondenheid'

Beschrijving	Gevel/raampanelen - Type glasal
Omgeving	Grenst aan binnen- en buitenlucht
Primaire drager	Wandopening verticaal (raam, deur, ...)
Asbestmateriaal	Plaat, paneel, tablet - Geëmailleerd, type Glasal
Bindmiddel van asbestmateriaal	Cement
Gebondenheid op basis van bindmiddel	Hecht
Hoeveelheid (oppervlakte - dikte - aantal)	• 3,00 m ² - 0,80 cm - 1 stuk
Totaal volume	0,024 m ³
Eenvoudig bereikbaar	Ja
Bevestigingswijze	• Geklemd
Identificatiemethode	Vaststelling zonder monsternamen
Destructieve handeling voor identificatie	Nee
Opmerking	Grijs binnenin.

- Scherm in afwachting van verwijdering het asbestmateriaal af van luchtstromingen en verstoring: bijvoorbeeld door het te verpakken, te fixeren, af te dekken, signalisatie - afbakening aan te brengen, ...
- Verwijder dit asbestmateriaal zo snel mogelijk. Volg de toestand goed op.

- Eenvoudige handelingen: mag via doe-het-zelf of door werknemer(s) met opleidingsattest eenvoudige handelingen
EH via doe-het zelf: Gebruik een FFP3 masker, handschoenen en tyvek. Maak de platen voorzichtig los zonder te breken of schade aan te brengen, verpak dubbel met plastic folie.

EH opgeleid personeel 8u basis: Bij vervangen van de ramen kunnen de panelen mee verwijderd worden door de plaatsers van nieuw raamwerk. Alle werknemer(s) moeten wel beschikken over een opleidingsattest eenvoudige handelingen 8u.

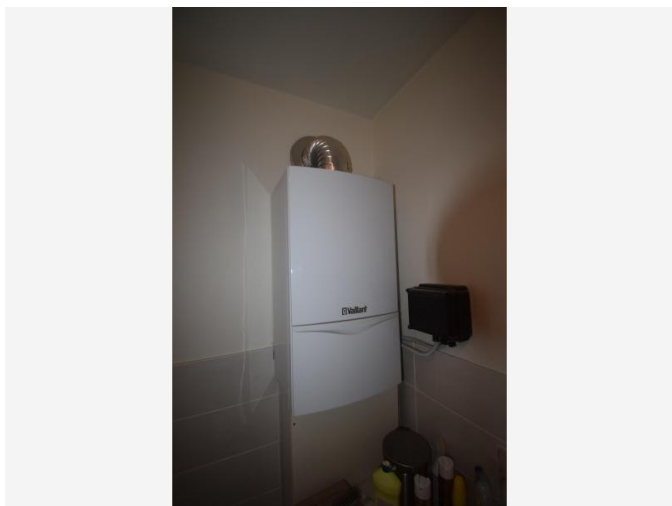
De verwarmingsketel is van bouwjaar 2013.

Asbestverdachte materialen (bv: pakkingen, asbestkoord, verbindingen voor buizen of kanalen, brandwerende materialen, ...) kunnen bijgevolg niet in het toestel aanwezig zijn.

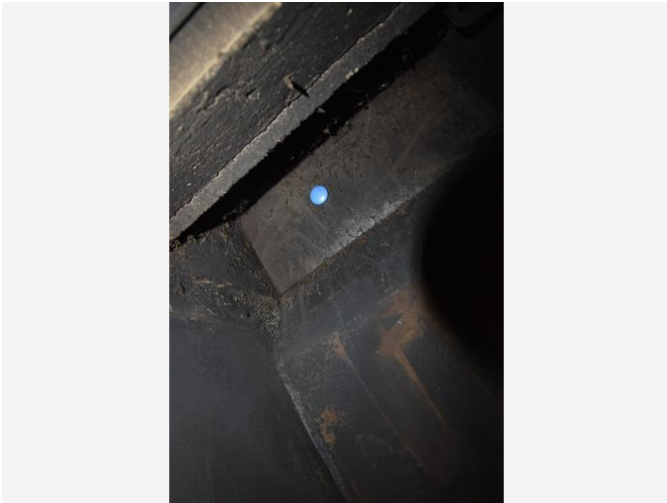
- Asbestverdachte materialen (bv: pakkingen, asbestkoord, verbindingen voor buizen of kanalen, brandwerende materialen, ...) kunnen voorkomen in het toestel/schouw. Dit is niet te bepalen zonder destructief onderzoek.
- Waarneembare beplating in metaal --> OK
- Bekleding rondom in metselwerk/hout/metaal --> OK

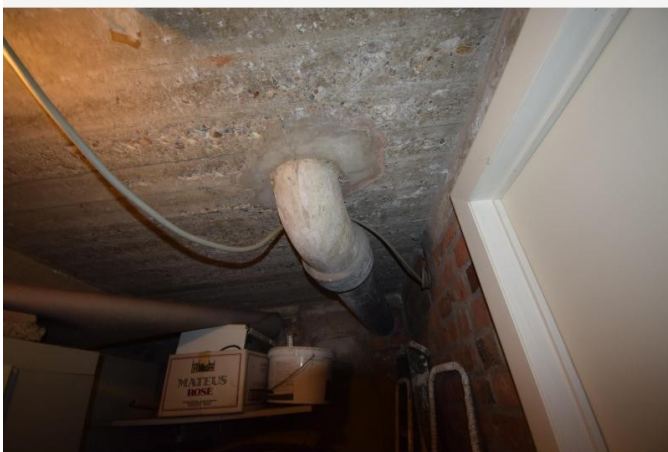
Riolering en buizen in kelder in asbestcement. In adviesfiche want behoort toe tot de gemene delen van het gebouw. Zal verwijderd moeten worden in de toekomst via de gemeenschap van het gebouw.

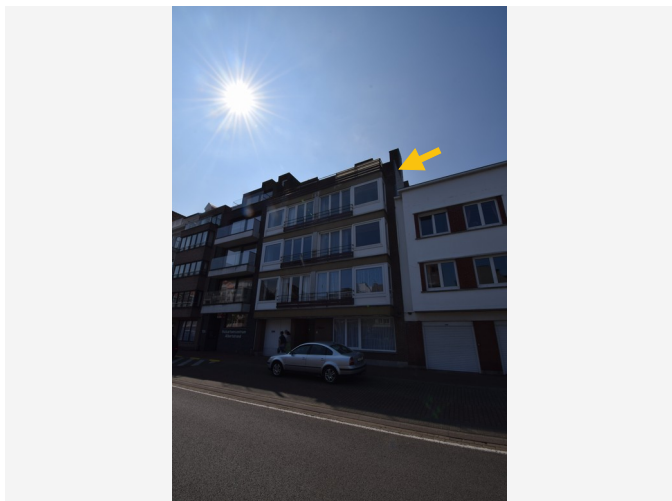
Fiche 6: Gemeenschappelijke delen - Appartementsgebouw

Verscheidene elementen betreffende het appartementsgebouw zijn asbestverdacht (Leien zijkant gevel). Deze behoren echter toe tot de gemene delen van het gebouw en zullen verder geïnspecteerd/bestaald moeten worden voor het attest gemeenschappelijke delen.

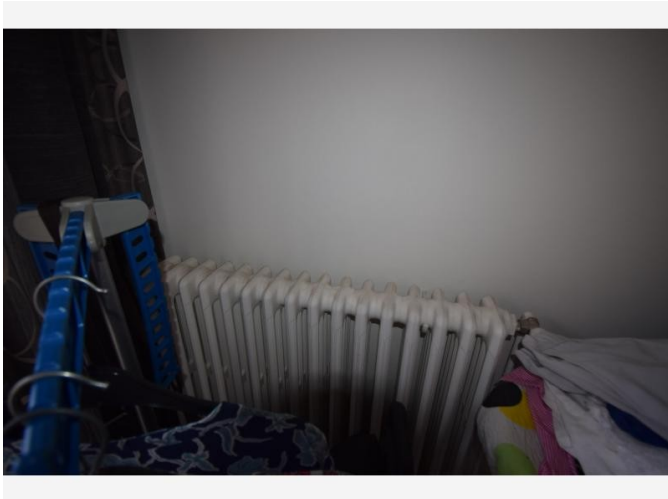
Fiche 7: Gietijzeren/oudere radiatoren (Bouwjaar ongekend)

De entiteit is verwarmd met gietijzeren radiatoren.

Het bouwjaar en/of de technische gegevens van deze verwarmingselementen konden niet worden waargenomen.

Asbestverdachte materialen (bv: pakkingen, asbestkoord, verbindingen voor buizen of kanalen, brandwerende materialen, ...) kunnen bijgevolg in de toestellen aanwezig zijn. Er werd geen destructief onderzoek gesteld op de toestellen.

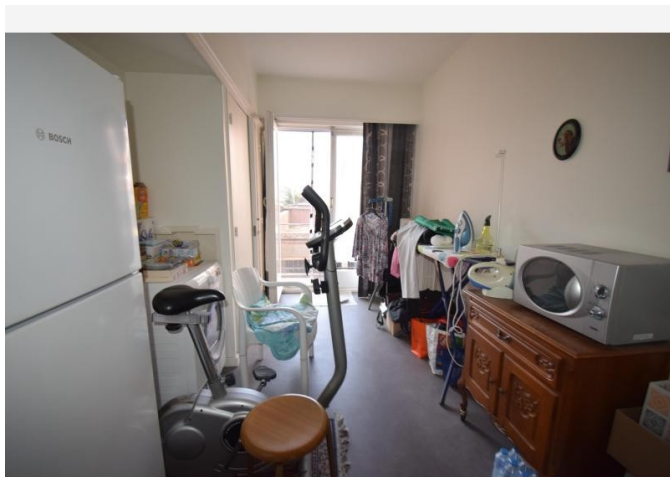
Het vloerzeil zelf is niet-asbestverdacht (Jute onderlaag / flexibel met plastic onderlaag). Geen destructief onderzoek gepleegd naar eventuele verdachte onderliggende (lijm)lagen, daar tapijtvloeren/vloerzeilen intact waren op het bezoek (Conform opdracht). Als u oudere lijm of verdachte onderliggende lagen tegenkomt, laat dan eerst een staal uitvoeren alvorens eventuele werken verder te zetten.

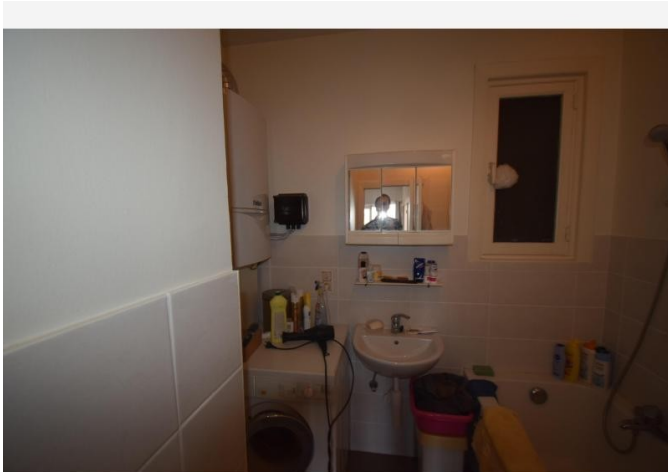
Fiche 9: Onderliggende lagen (Badkamer/keuken/WC/terras/...)

Geen onderzoek gepleegd naar eventuele verdachte onderliggende (lijm)lagen, daar niet-verdachte tegels/muurbekledingen/plinten intact waren op het bezoek (Conform opdracht). Als u oudere lijmlagen of verdachte onderliggende lagen tegenkomt, laat dan eerst een staal uitvoeren alvorens eventuele werken verder te zetten.

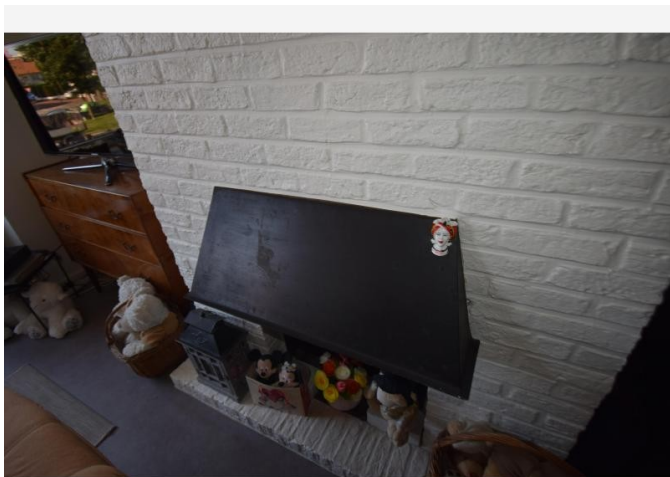
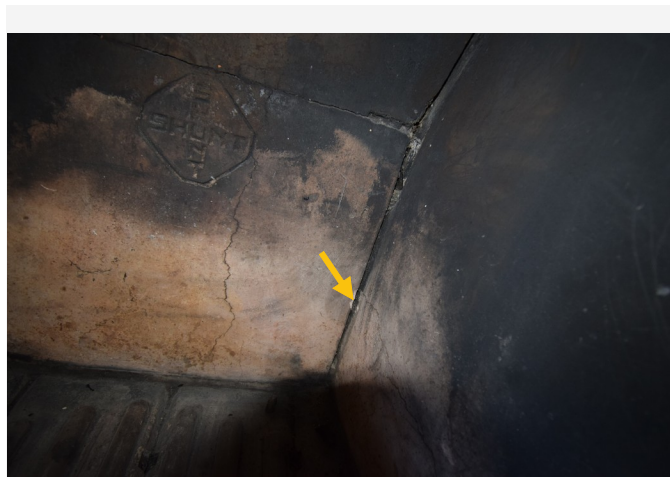
Geen asbest

#	Type	Referentie	Resultaat
10.1	Mengmonster	93029 - 3	Geen asbest

Beschrijving	Wanden - Intern in haard (Woonkamer)
Omgeving	Binnen
Primaire drager	Ruimteverwarming
Bindmiddel van materiaal	Cement
Gebondenheid op basis van bindmiddel	Hecht
Hoeveelheid (oppervlakte - dikte - aantal)	• 1,50 m ² - 3,00 cm - 1 stuk
Totaal volume	0,045 m ³
Identificatiemethode	Vaststelling met monstername
Destructieve handeling voor identificatie	Nee

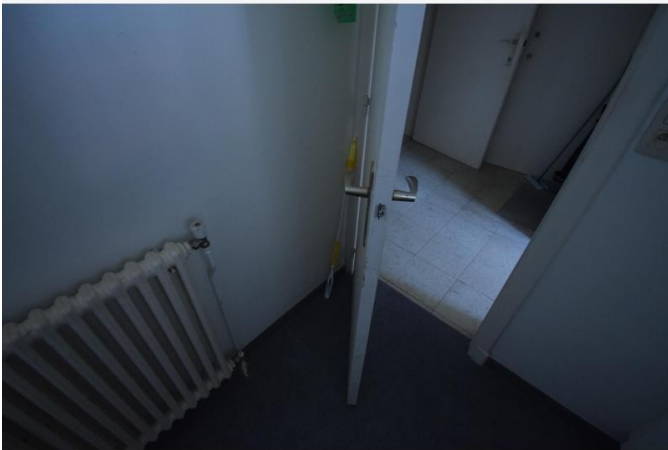
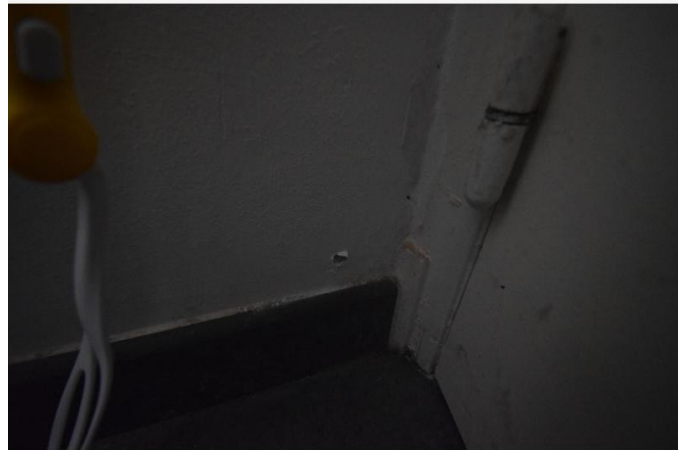
Fiche 11: Pleisterwerk - Muren

Geen asbest

#	Type	Referentie	Resultaat
11.1	Mengmonster	93029 - 1	Geen asbest

Beschrijving	Pleisterwerk - Muren
Omgeving	Binnen
Primaire drager	Binnenwand
Bindmiddel van materiaal	Gips - kalk
Gebondenheid op basis van bindmiddel	Niet-hechtgebonden
Hoeveelheid (oppervlakte - dikte - aantal)	• 187,00 m ² - 1,00 cm - 1 stuk
Totaal volume	1,87 m ³
Identificatiemethode	Vaststelling met monstername
Destructieve handeling voor identificatie	Nee
Opmerking	--> Stalen werden genomen op volgende plaatsen: <ul style="list-style-type: none">- Natte ruimte (Keuken).- Droge ruimte (Berging).- Stookruimte (Badkamer). --> Er konden geen stalen genomen worden op volgende plaatsen: <ul style="list-style-type: none">- Traphal (Reden: Geen individuele traphal aanwezig in appartement zelf).

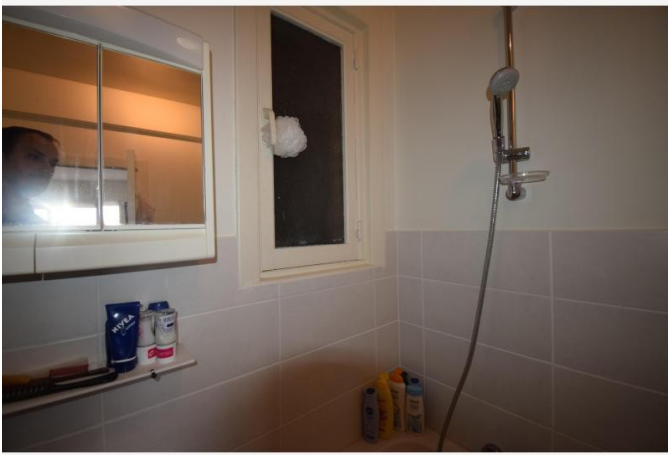
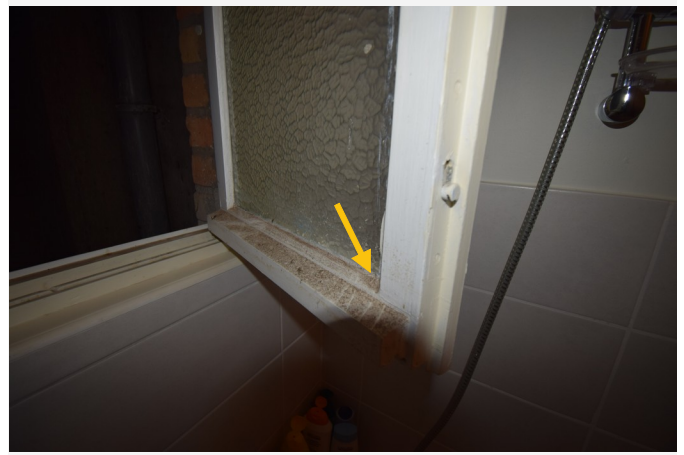
Geen asbest

Beschrijving	Kit - Schrijnwerk/glas van ramen
Omgeving	Grenst aan binnen- en buitenlucht
Primaire drager	Wandopening verticaal (raam, deur, ...)
Bindmiddel van materiaal	Kitten, mastiek, pasta
Gebondenheid op basis van bindmiddel	Hecht
Hoeveelheid (gewicht - aantal)	• 0,50 kg - 7 stuks
Totaal gewicht	3,50 kg
Identificatiemethode	Vaststelling met bewijsdocument, zonder monstername
Destructieve handeling voor identificatie	Nee
Opmerking	Staal genomen bij ander appartement in zelfde gebouw (Zelfde materiaal bij alle houten ramen in het gebouw) - Resultaat labo: Niet-asbesthoudend.
