Asbestinventarisatetest

Elizabetlaan 126/21, 8300 Knokke-Heist

Attestnummer : 20240730-000051.000

Uitgegeven op : 30.07.2024

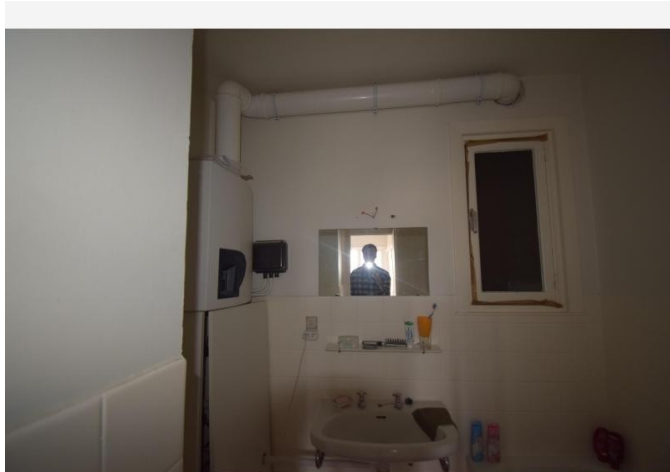
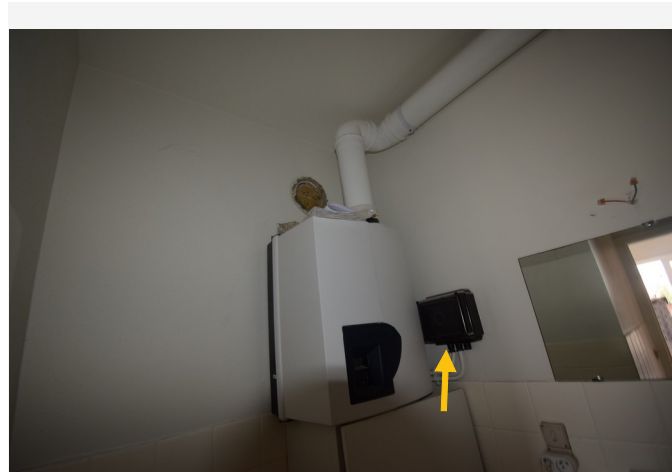
Eindbeoordeling materiaalrisico	Verhoogd materiaalrisico en/of verhoogde kans op vezelvrijgave
---------------------------------	--

Gebondenheid	Categorie 1: hechtgebonden in oorsprong
Asbestsoort (vezeltype)	Crocidoliet aanwezig
Asbestconcentratie	Laag (< 50%)
Afschermingsgraad van het gehele materiaal	Geheel of deels (ook) vrij aan de binnenlucht
Toestand van het materiaal	Licht beschadigd, licht verweerd. Intact calciumsilicaatmateriaal of categorie III 'gebondenheid'

Beschrijving	Elementen in bakeliet (Appartement & kelderberging)
Omgeving	Binnen
Primaire drager	Communicatie en elektrische infrastructuur en uitrusting
Asbestmateriaal	Plaat, paneel, tablet - Type Bakeliet
Bindmiddel van asbestmateriaal	Kunststof of -hars
Gebondenheid op basis van bindmiddel	Hecht
Hoeveelheid (oppervlakte - dikte - aantal)	<ul style="list-style-type: none">• 0,05 m² - 0,80 cm - 4 stuks
Totaal volume	0,002 m ³
Eenvoudig bereikbaar	Ja
Bevestigingswijze	<ul style="list-style-type: none">• Geschroefd
Identificatiemethode	Vaststelling zonder monstername
Destructieve handeling voor identificatie	Nee
Opmerking	Schakelaars, stopcontact, verdeeldoos.

- Verwijder dit asbestmateriaal zo snel mogelijk. Volg de toestand goed op.

- Eenvoudige handelingen: mag via doe-het-zelf of door werknemer(s) met opleidingsattest eenvoudige handelingen
In binnenruimtes mag u alleen hechtgebonden asbest verwijderen dat niet beschadigd is. Dat betekent dat het materiaal volledig intact is en er geen vrije asbestvezels zichtbaar zijn. Opgelet: ook tijdens het verwijderen moet het asbest intact blijven. Bijgevolg dient men de toepassing dus te verwijderen zonder te breken of schade toe te brengen (in hun geheel). Indien dit niet mogelijk is mag je de asbest-toepassing niet zelf verwijderen en dien je een erkend verwijderaar aan te spreken.

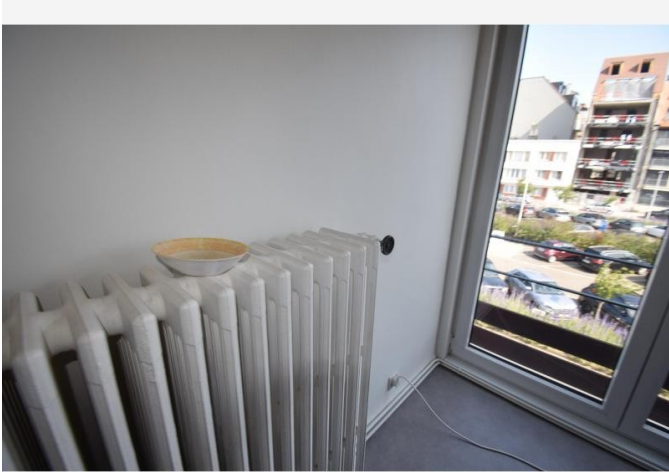
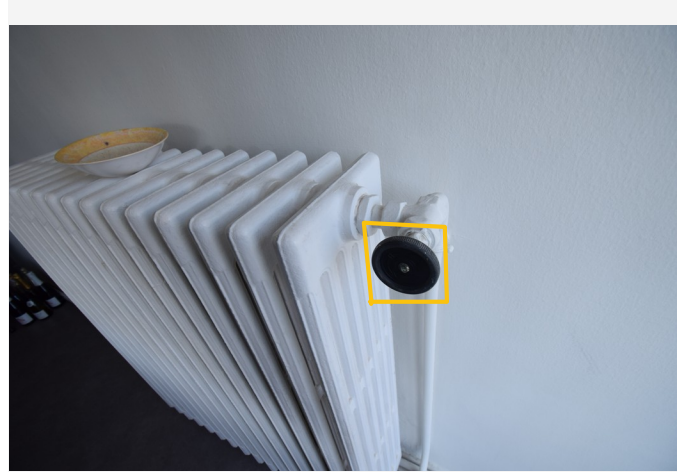
Eindbeoordeling materiaalrisico	Verhoogd materiaalrisico en/of verhoogde kans op vezelvrijgave
---------------------------------	--

Gebondenheid	Categorie 1: hechtgebonden in oorsprong
Asbestsoort (vezeltype)	Crocidoliet aanwezig
Asbestconcentratie	Laag (< 50%)
Afschermingsgraad van het gehele materiaal	Geheel of deels (ook) vrij aan binnenluchtstromen
Toestand van het materiaal	Licht beschadigd, licht verweerd. Intact calciumsilicaatmateriaal of categorie III 'gebondenheid'

Beschrijving	Bakeliet radiatorknoppen
Omgeving	Binnen
Primaire drager	HVAC infrastructuur en uitrusting
Asbestmateriaal	Plaat, paneel, tablet - Type Bakeliet
Bindmiddel van asbestmateriaal	Kunststof of -hars
Gebondenheid op basis van bindmiddel	Hecht
Hoeveelheid (oppervlakte - dikte - aantal)	<ul style="list-style-type: none">• 0,05 m² - 0,80 cm - 7 stuks
Totaal volume	0,003 m ³
Eenvoudig bereikbaar	Ja
Bevestigingswijze	<ul style="list-style-type: none">• Geschroefd
Identificatiemethode	Vaststelling zonder monstername
Destructieve handeling voor identificatie	Nee

- Zorg voor een veilig beheer. Vermijd het beschadigen van het asbestmateriaal. Controleer de toestand jaarlijks op wijzigingen.

- Eenvoudige handelingen: mag via doe-het-zelf of door werknemer(s) met opleidingsattest eenvoudige handelingen
In binnenruimtes mag u alleen hechtgebonden asbest verwijderen dat niet beschadigd is. Dat betekent dat het materiaal volledig intact is en er geen vrije asbestvezels zichtbaar zijn. Opgelet: ook tijdens het verwijderen moet het asbest intact blijven. Bijgevolg dient men de toepassing dus te verwijderen zonder te breken of schade toe te brengen (In hun geheel). Indien dit niet mogelijk is mag je de asbest-toepassing niet zelf verwijderen en dien je een erkend verwijderaar aan te spreken.

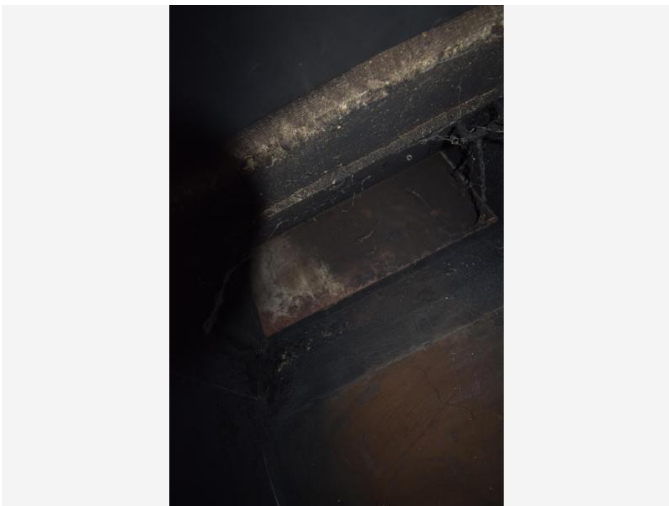
- Asbestverdachte materialen (bv: pakkingen, asbestkoord, verbindingen voor buizen of kanalen, brandwerende materialen, ...) kunnen voorkomen in het toestel/schouw. Dit is niet te bepalen zonder destructief onderzoek.
- Waarneembare beplating in hout/metaal --> OK --> Geen destructief onderzoek naar achterliggende lagen.
- Bekleding rondom in metselwerk/hout/metaal --> OK

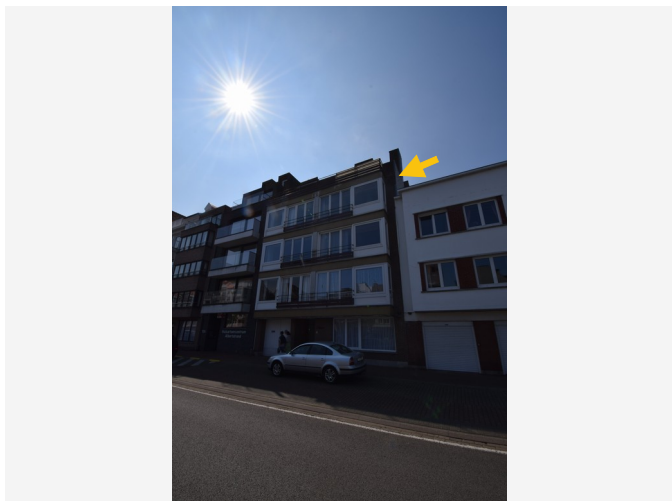
Fiche 4: Gemeenschappelijke delen - Appartementsgebouw

Verscheidene elementen betreffende het appartementsgebouw zijn asbestverdacht (Leien zijkant gevel). Deze behoren echter toe tot de gemene delen van het gebouw en zullen verder geïnspecteerd/bestaald moeten worden voor het attest gemeenschappelijke delen.

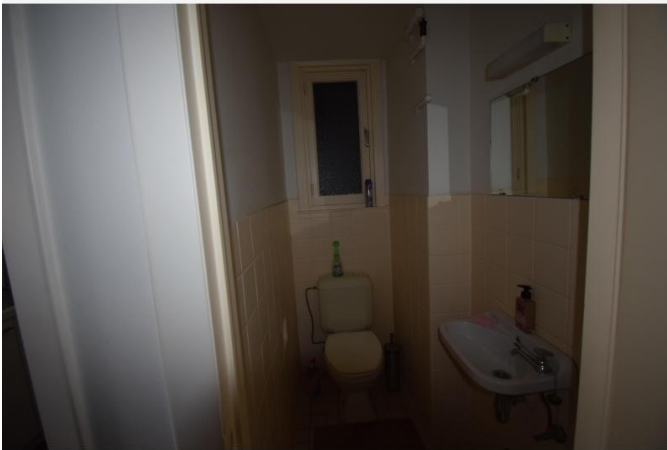
Fiche 5: Onderliggende lagen (Badkamer/keuken/WC/terras/...)

Geen onderzoek gepleegd naar eventuele verdachte onderliggende (lijm)lagen, daar niet-verdachte tegels/muurbekledingen/plinten intact waren op het bezoek (Conform opdracht). Als u oudere lijmlagen of verdachte onderliggende lagen tegenkomt, laat dan eerst een staal uitvoeren alvorens eventuele werken verder te zetten.

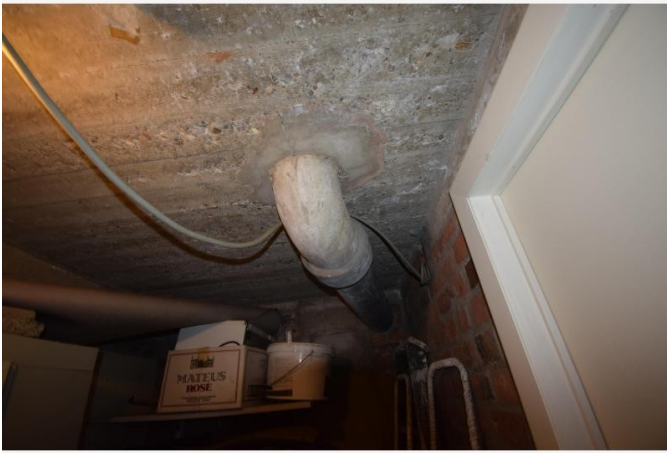
Riolering en buizen in kelder in asbestcement. In adviesfiche want behoort toe tot de gemene delen van het gebouw. Zal verwijderd moeten worden in de toekomst via de gemeenschap van het gebouw.

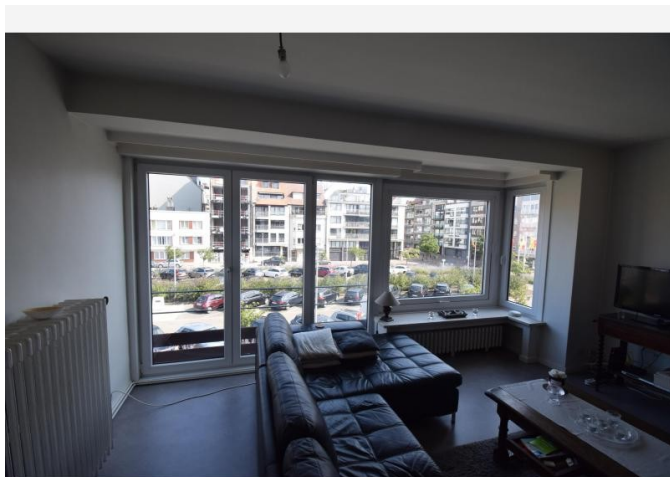
Het vloerzeil/tapijt zelf is niet-asbestverdacht (Jute onderlaag / flexibel met plastic onderlaag). Geen destructief onderzoek gepleegd naar eventuele verdachte onderliggende (lijm)lagen, daar tapijtvloeren/vloerzeilen intact waren op het bezoek (Conform opdracht). Als u oudere lijm of verdachte onderliggende lagen tegenkomt, laat dan eerst een staal uitvoeren alvorens eventuele werken verder te zetten.

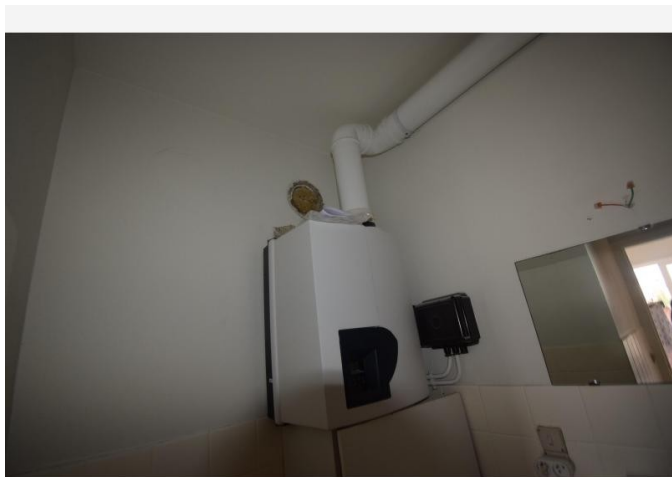
De verwarmingsketel is van na 2001 (Recent model).

Asbestverdachte materialen (bv: pakkingen, asbestkoord, verbindingen voor buizen of kanalen, brandwerende materialen, ...) kunnen bijgevolg niet in het toestel aanwezig zijn.

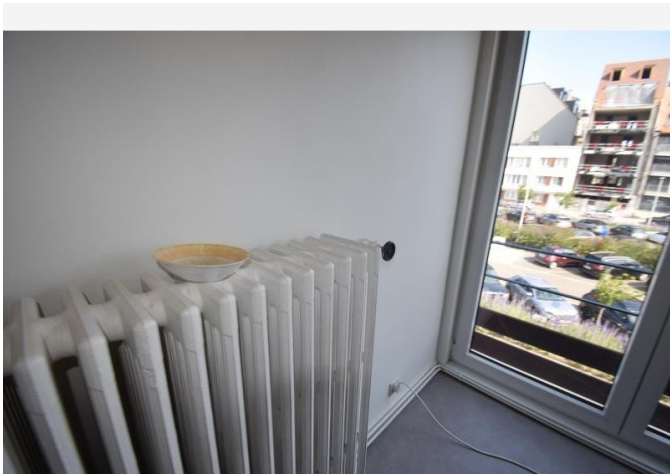
Fiche 9: Gietijzeren/oudere radiatoren (Bouwjaar ongekend)

De entiteit is verwarmd met gietijzeren radiatoren.

Het bouwjaar en/of de technische gegevens van deze verwarmingselementen konden niet worden waargenomen.

Asbestverdachte materialen (bv: pakkingen, asbestkoord, verbindingen voor buizen of kanalen, brandwerende materialen, ...) kunnen bijgevolg in de toestellen aanwezig zijn. Er werd geen destructief onderzoek gesteld op de toestellen.

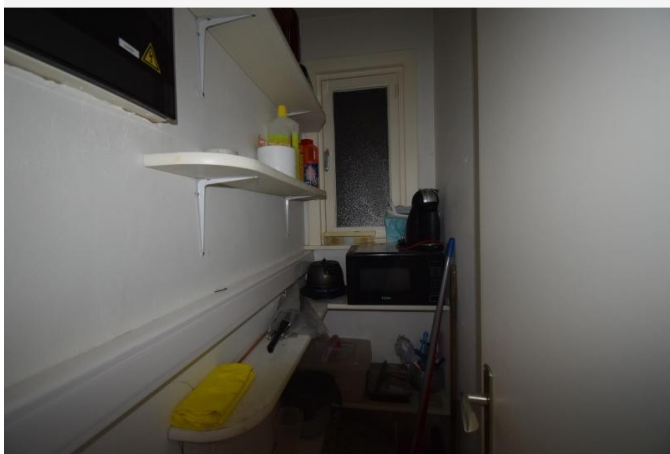
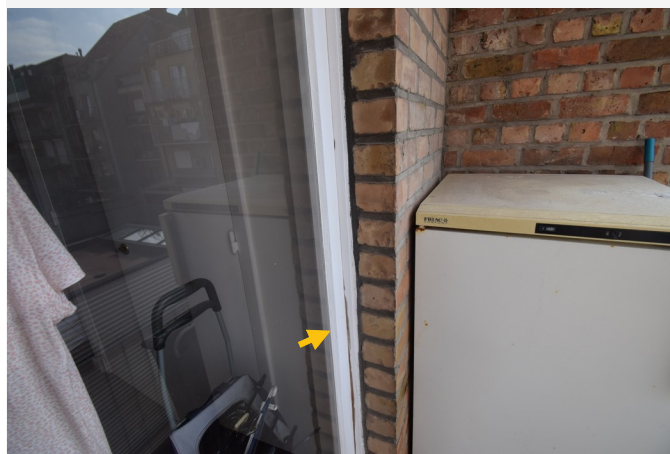
Geen asbest

Beschrijving	Kit - Schrijnwerk/glas van ramen
Omgeving	Grenst aan binnen- en buitenlucht
Primaire drager	Wandopening verticaal (raam, deur, ...)
Bindmiddel van materiaal	Kitten, mastiek, pasta
Gebondenheid op basis van bindmiddel	Hecht
Hoeveelheid (gewicht - aantal)	• 0,50 kg - 6 stuks
Totaal gewicht	3,00 kg
Identificatiemethode	Vaststelling met bewijsdocument, zonder monstername
Destructieve handeling voor identificatie	Nee
Opmerking	Staal genomen bij ander appartement in zelfde gebouw (Zelfde materiaal bij alle houten ramen in het gebouw) - Resultaat labo: Niet-asbesthoudend.

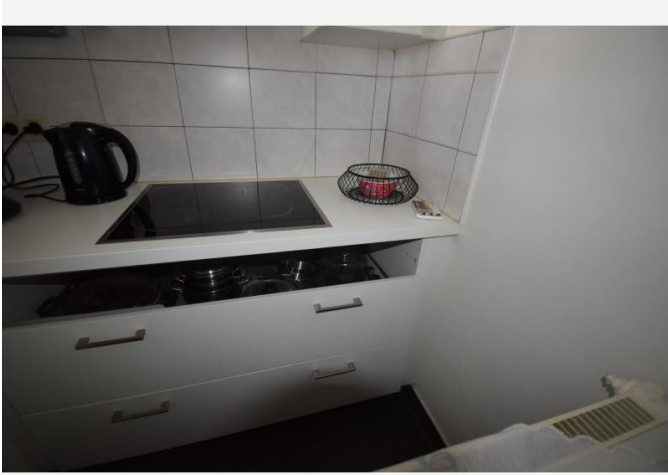
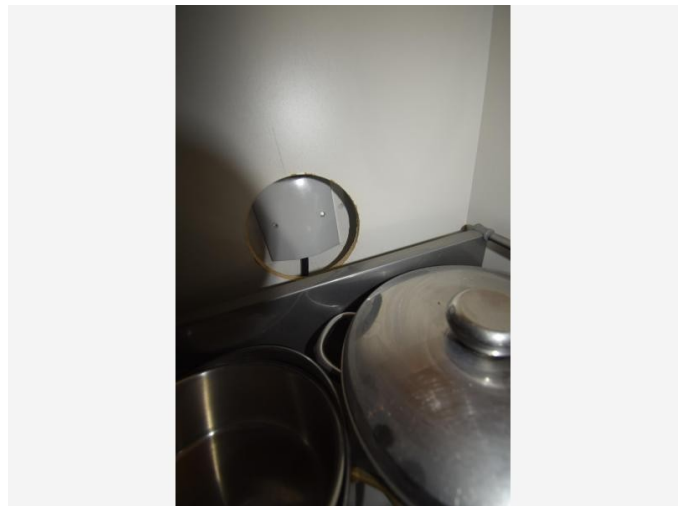
Fiche 11: Pleisterwerk - Muren

Geen asbest

#	Type	Referentie	Resultaat
11.1	Mengmonster	93031 - 1	Geen asbest

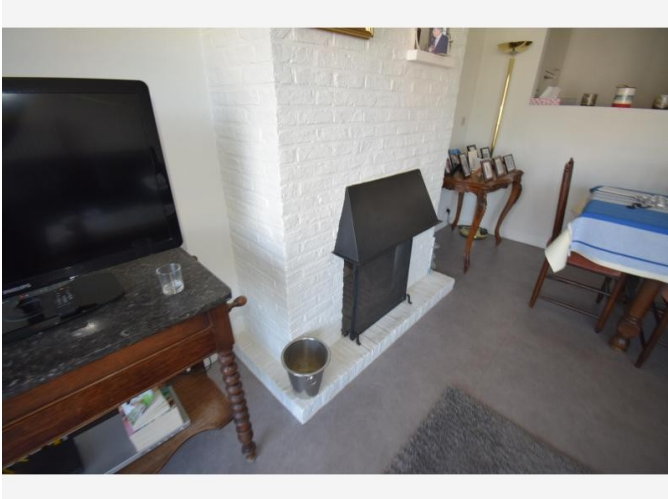
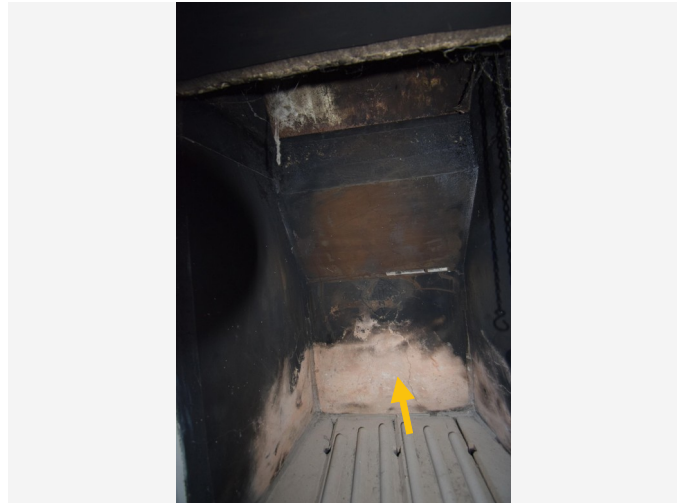
Geen asbest

Beschrijving	Wanden - Intern in haard (Woonkamer)
Omgeving	Binnen
Primaire drager	Ruimteverwarming
Bindmiddel van materiaal	Cement
Gebondenheid op basis van bindmiddel	Hecht
Hoeveelheid (oppervlakte - dikte - aantal)	• 1,50 m ² - 3,00 cm - 1 stuk
Totaal volume	0,045 m ³
Identificatiemethode	Vaststelling met bewijsdocument, zonder monstername
Destructieve handeling voor identificatie	Nee
Opmerking	Staal genomen bij ander appartement in zelfde gebouw (Zelfde haarden bij alle appartementen in het gebouw) - Resultaat labo: Niet-asbesthoudend.

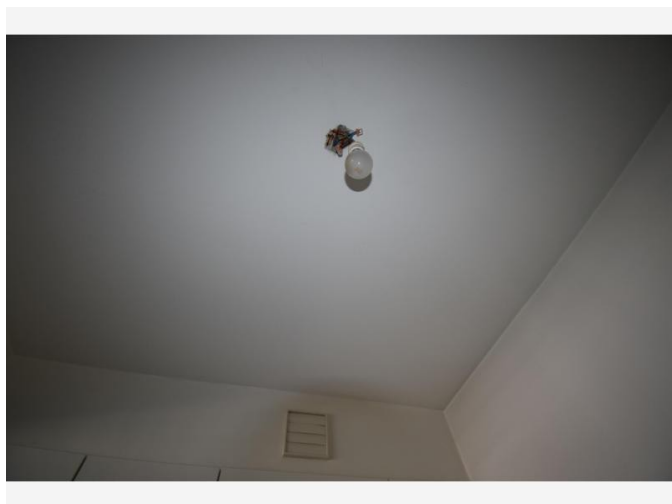
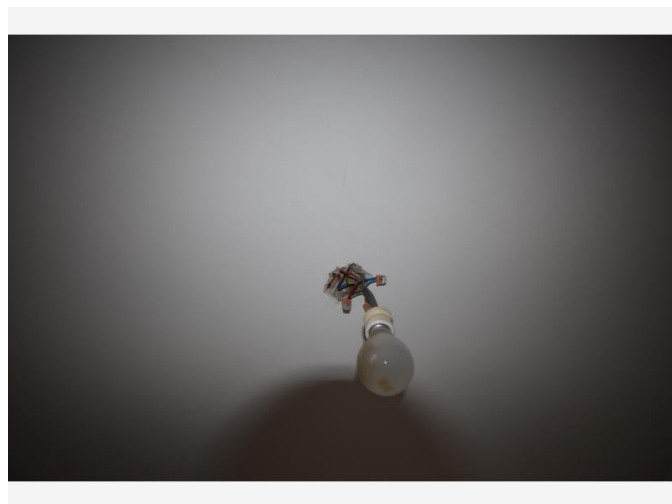
Fiche 13: Pleisterwerk - Plafonds

Geen asbest

#	Type	Referentie	Resultaat
13.1	Mengmonster	93031 - 2	Geen asbest
