Asbestinventarisatetest

Elizabetlaan 126/31, 8300 Knokke-Heist

Attestnummer : 20240730-000011.000

Niet-asbestveilig

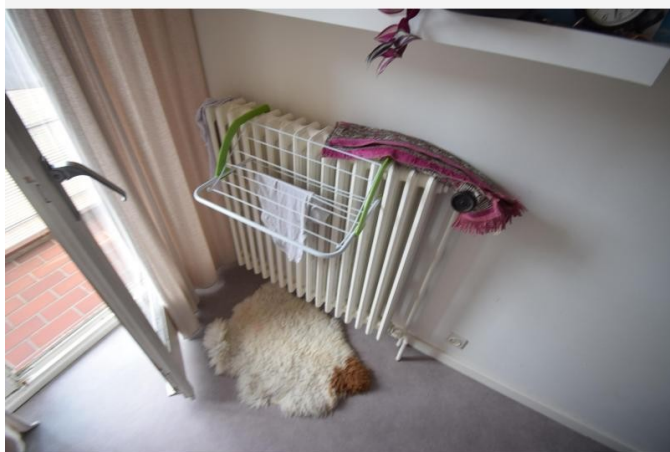
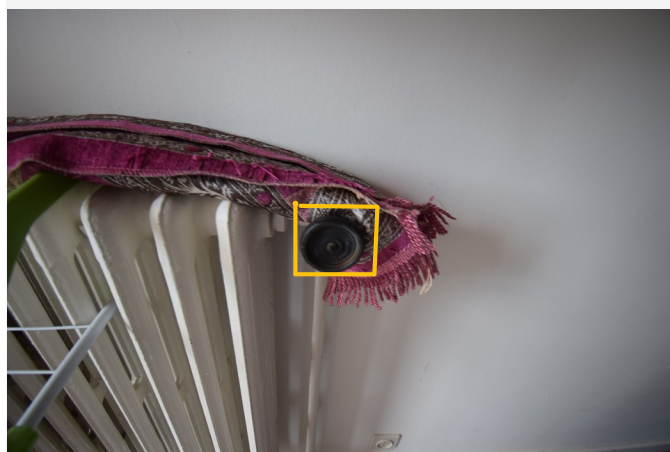
Eindbeoordeling materiaalrisico	Verhoogd materiaalrisico en/of verhoogde kans op vezelvrijgave
---------------------------------	--

Gebondenheid	Categorie 1: hechtgebonden in oorsprong
Asbestsoort (vezeltype)	Crocidoliet aanwezig
Asbestconcentratie	Laag (< 50%)
Afschermingsgraad van het gehele materiaal	Geheel of deels (ook) vrij aan binnenluchtstromen
Toestand van het materiaal	Licht beschadigd, licht verweerd. Intact calciumsilicaatmateriaal of categorie III 'gebondenheid'

Beschrijving	Bakeliet radiatorknoppen
Omgeving	Binnen
Primaire drager	HVAC infrastructuur en uitrusting
Asbestmateriaal	Plaat, paneel, tablet - Type Bakeliet
Bindmiddel van asbestmateriaal	Kunststof of -hars
Gebondenheid op basis van bindmiddel	Hecht
Hoeveelheid (oppervlakte - dikte - aantal)	• 0,05 m ² - 1,00 cm - 6 stuks
Totaal volume	0,003 m ³
Eenvoudig bereikbaar	Ja
Bevestigingswijze	• Geschroefd
Identificatiemethode	Vaststelling zonder monsternamen
Destructieve handeling voor identificatie	Nee

- Zorg voor een veilig beheer. Vermijd het beschadigen van het asbestmateriaal. Controleer de toestand jaarlijks op wijzigingen.

- Eenvoudige handelingen: mag via doe-het-zelf of door werknemer(s) met opleidingsattest eenvoudige handelingen
In binnenruimtes mag u alleen hechtgebonden asbest verwijderen dat niet beschadigd is. Dat betekent dat het materiaal volledig intact is en er geen vrije asbestvezels zichtbaar zijn. Opgelet: ook tijdens het verwijderen moet het asbest intact blijven. Bijgevolg dient men de toepassing dus te verwijderen zonder te breken of schade toe te brengen (In hun geheel). Indien dit niet mogelijk is mag je de asbest-toepassing niet zelf verwijderen en dien je een erkend verwijderaar aan te spreken.

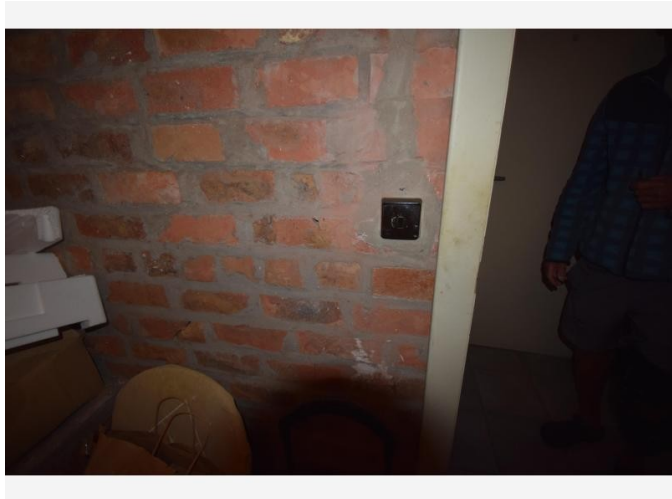
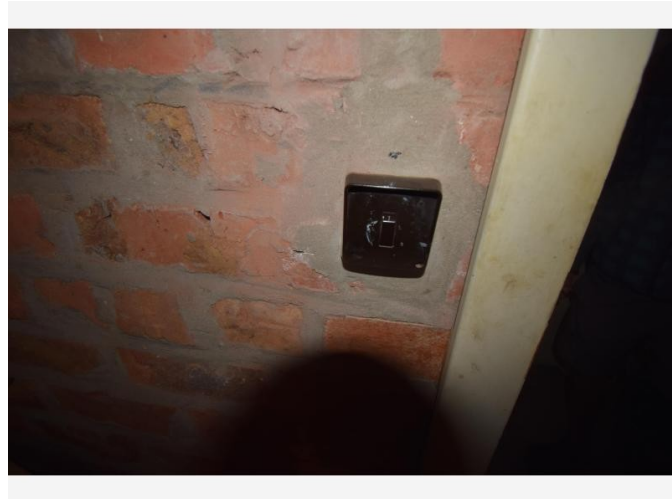
Eindbeoordeling materiaalrisico	Verhoogd materiaalrisico en/of verhoogde kans op vezelvrijgave
---------------------------------	--

Gebondenheid	Categorie 1: hechtgebonden in oorsprong
Asbestsoort (vezeltype)	Crocidoliet aanwezig
Asbestconcentratie	Laag (< 50%)
Afschermingsgraad van het gehele materiaal	Geheel of deels (ook) vrij aan de binnenlucht
Toestand van het materiaal	Licht beschadigd, licht verweerd. Intact calciumsilicaatmateriaal of categorie III 'gebondenheid'

Beschrijving	Elementen in bakeliet (Appartement & kelderberging)
Omgeving	Binnen
Primaire drager	Communicatie en elektrische infrastructuur en uitrusting
Asbestmateriaal	Plaat, paneel, tablet - Type Bakeliet
Bindmiddel van asbestmateriaal	Kunststof of -hars
Gebondenheid op basis van bindmiddel	Hecht
Hoeveelheid (oppervlakte - dikte - aantal)	<ul style="list-style-type: none">• 0,05 m² - 0,80 cm - 3 stuks
Totaal volume	0,001 m ³
Eenvoudig bereikbaar	Ja
Bevestigingswijze	<ul style="list-style-type: none">• Geschroefd
Identificatiemethode	Vaststelling zonder monsternamen
Destructieve handeling voor identificatie	Nee
Opmerking	Schakelaars/stopcontact (Zie aanduidingen op plannen).

- Verwijder dit asbestmateriaal zo snel mogelijk. Volg de toestand goed op.

- Eenvoudige handelingen: mag via doe-het-zelf of door werknemer(s) met opleidingsattest eenvoudige handelingen
In binnenruimtes mag u alleen hechtgebonden asbest verwijderen dat niet beschadigd is. Dat betekent dat het materiaal volledig intact is en er geen vrije asbestvezels zichtbaar zijn. Opgelet: ook tijdens het verwijderen moet het asbest intact blijven. Bijgevolg dient men de toepassing dus te verwijderen zonder te breken of schade toe te brengen (in hun geheel). Indien dit niet mogelijk is mag je de asbest-toepassing niet zelf verwijderen en dien je een erkend verwijderaar aan te spreken.

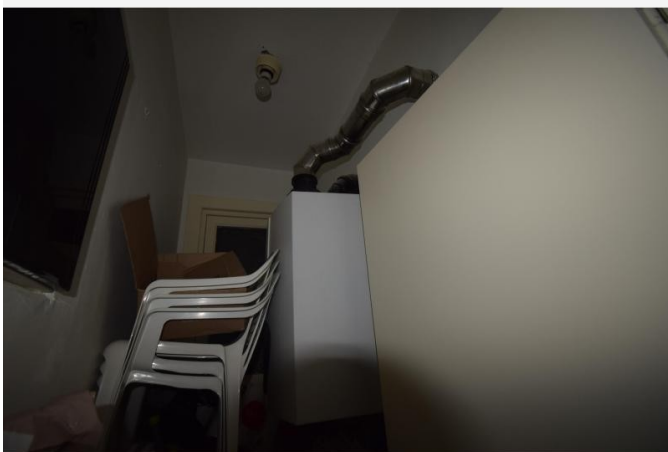
De verwarmingsketel is van na 2001.

Asbestverdachte materialen (bv: pakkingen, asbestkoord, verbindingen voor buizen of kanalen, brandwerende materialen, ...) kunnen bijgevolg niet in het toestel aanwezig zijn.

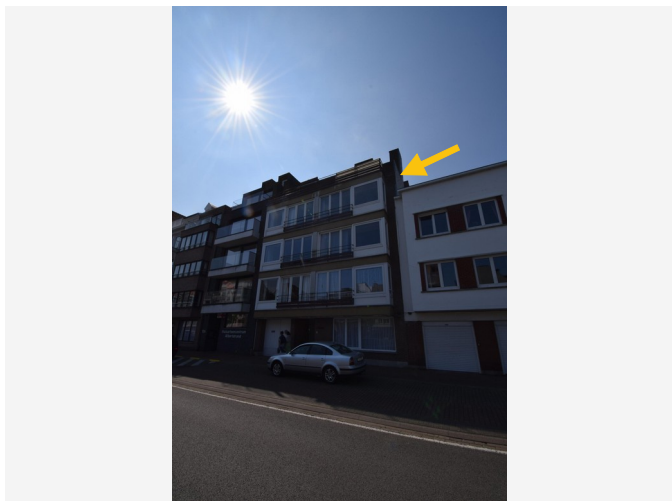
Fiche 4: Gemeenschappelijke delen - Appartementsgebouw

Verscheidene elementen betreffende het appartementsgebouw zijn asbestverdacht (Leien zijkant gevel). Deze behoren echter toe tot de gemene delen van het gebouw en zullen verder geïnspecteerd/bestaald moeten worden voor het attest gemeenschappelijke delen.

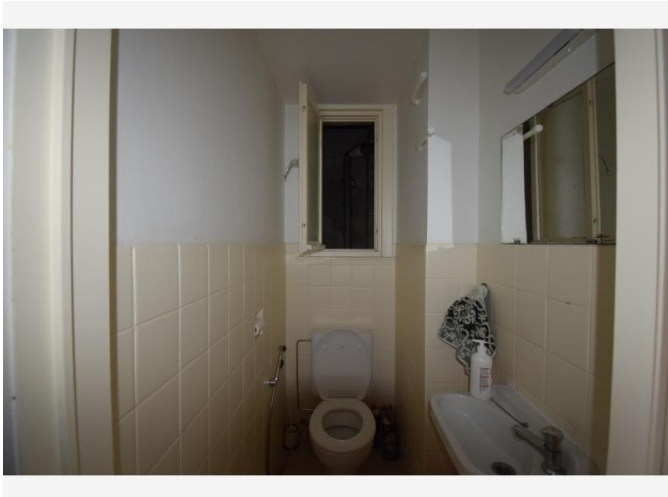
Fiche 5: Onderliggende lagen (Badkamer/keuken/WC/terrastegels/...)

Geen onderzoek gepleegd naar eventuele verdachte onderliggende (lijm)lagen, daar niet-verdachte tegels/muurbekledingen/plinten intact waren op het bezoek (Conform opdracht). Als u oudere lijmlagen of verdachte onderliggende lagen tegenkomt, laat dan eerst een staal uitvoeren alvorens eventuele werken verder te zetten.

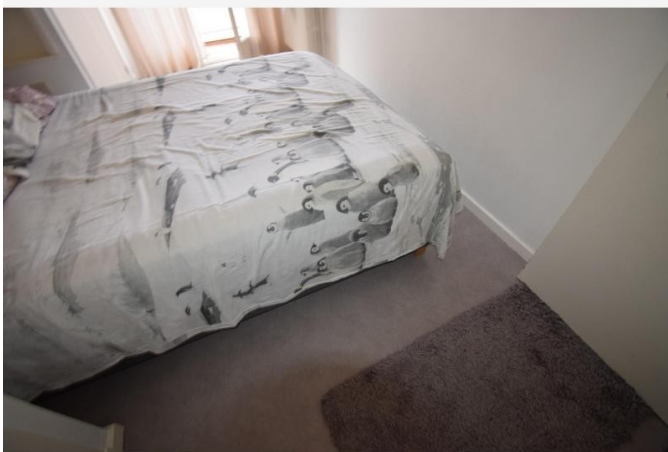
Het vloerzeil zelf is niet-asbestverdacht (Jute onderlaag / flexibel met plastic onderlaag). Geen destructief onderzoek gepleegd naar eventuele verdachte onderliggende (lijm)lagen, daar tapijtvloeren/vloerzeilen intact waren op het bezoek (Conform opdracht). Als u oudere lijm of verdachte onderliggende lagen tegenkomt, laat dan eerst een staal uitvoeren alvorens eventuele werken verder te zetten.

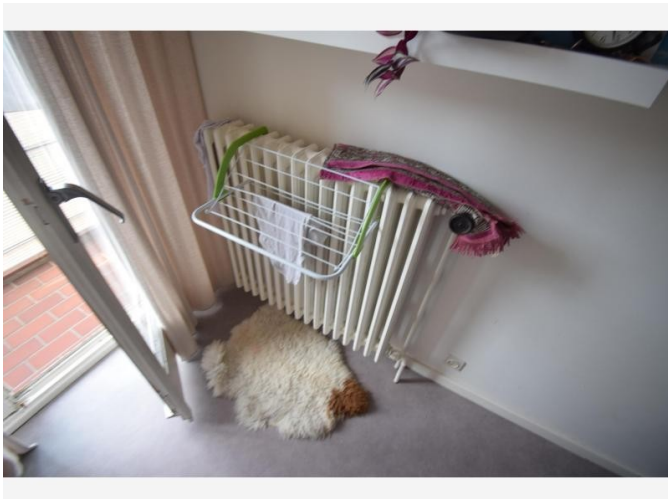
Fiche 7: Gietijzeren/oudere radiatoren (Bouwjaar ongekend)

De entiteit is verwarmd met gietijzeren radiatoren.

Het bouwjaar en/of de technische gegevens van deze verwarmingselementen konden niet worden waargenomen.

Asbestverdachte materialen (bv: pakkingen, asbestkoord, verbindingen voor buizen of kanalen, brandwerende materialen, ...) kunnen bijgevolg in de toestellen aanwezig zijn. Er werd geen destructief onderzoek gesteld op de toestellen.

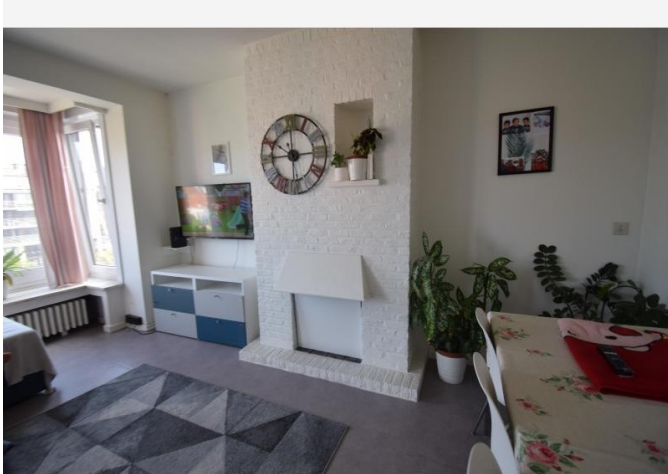
- Asbestverdachte materialen (bv: pakkingen, asbestkoord, verbindingen voor buizen of kanalen, brandwerende materialen, ...) kunnen voorkomen in het toestel/schouw. Dit is niet te bepalen zonder destructief onderzoek.
- Waarneembare beplating in hout/metaal --> OK --> Geen destructief onderzoek naar achterliggende lagen. Dichtgemaakt met houten plaat.
- Bekleding rondom in metselwerk/hout/metaal --> OK

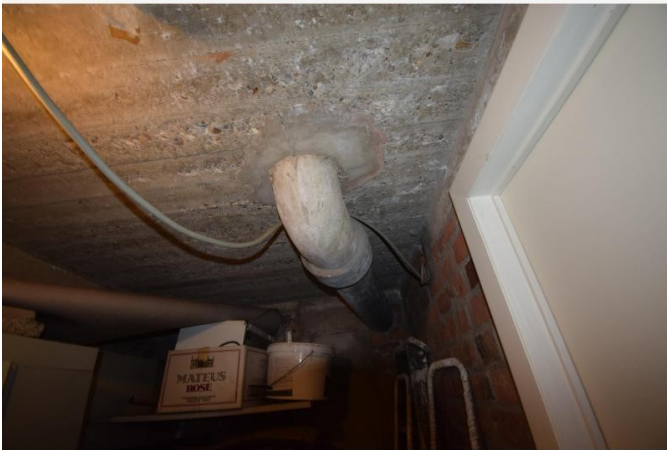
Riolering en buizen in kelder in asbestcement. In adviesfiche want behoort toe tot de gemene delen van het gebouw. Zal verwijderd moeten worden in de toekomst via de gemeenschap van het gebouw.

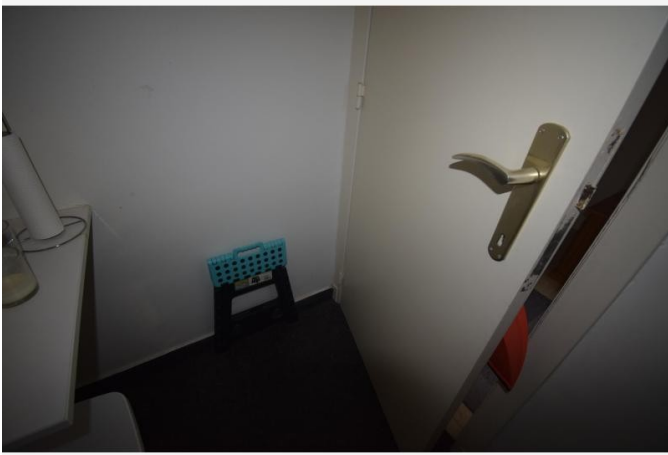
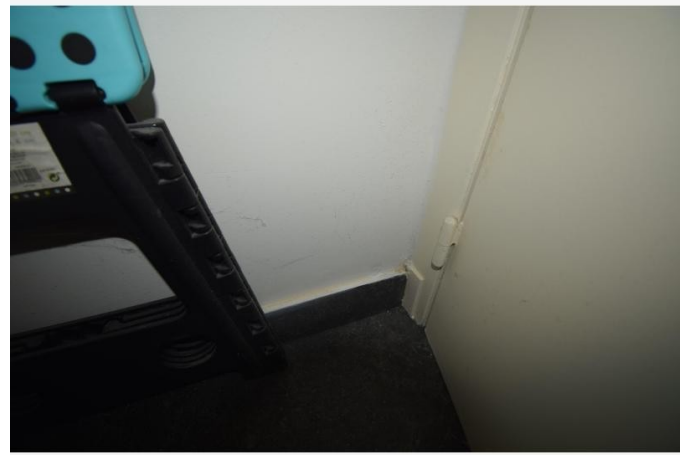
Fiche 10: Pleisterwerk - Muren

Geen asbest

#	Type	Referentie	Resultaat
10.1	Mengmonster	93036 - 1	Geen asbest

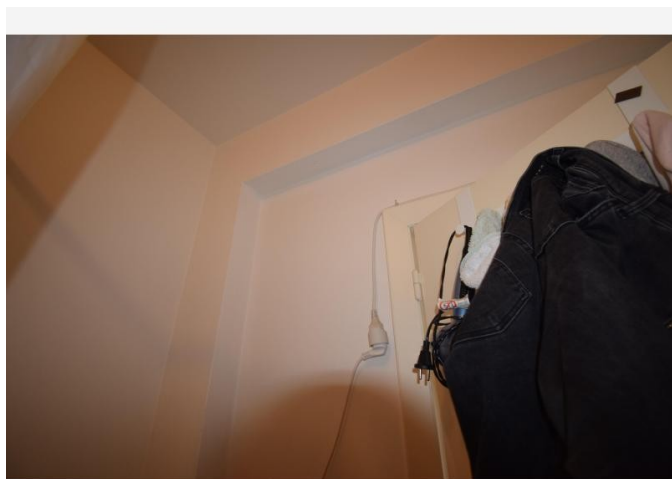
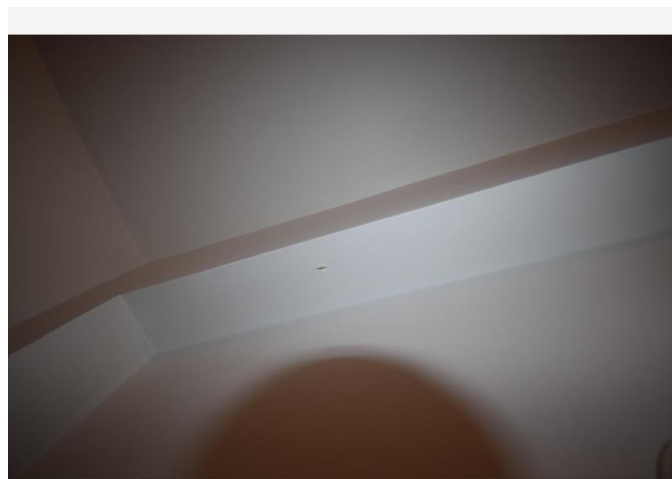
Fiche 11: Pleisterwerk - Plafonds

Geen asbest

#	Type	Referentie	Resultaat
11.1	Mengmonster	93036 - 2	Geen asbest

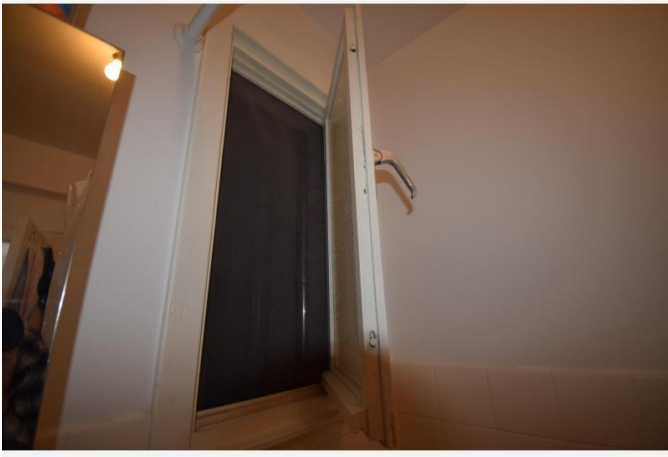
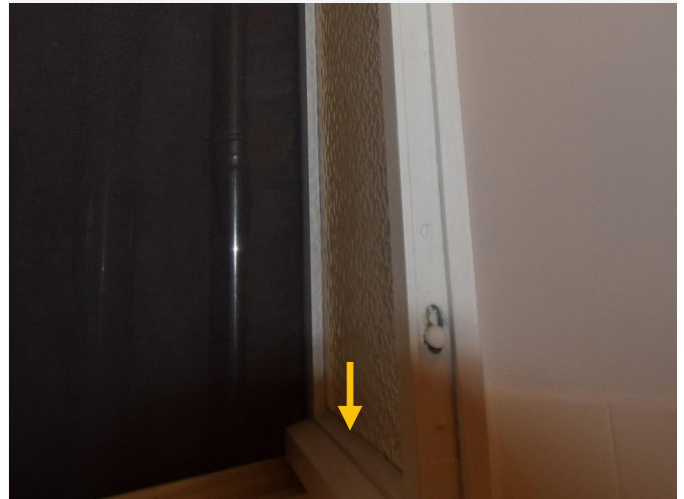
Geen asbest

Beschrijving	Kit - Schrijnwerk/glas van ramen
Omgeving	Grenst aan binnen- en buitenlucht
Primaire drager	Wandopening verticaal (raam, deur, ...)
Bindmiddel van materiaal	Kitten, mastiek, pasta
Gebondenheid op basis van bindmiddel	Hecht
Hoeveelheid (gewicht - aantal)	• 0,50 kg - 6 stuks
Totaal gewicht	3,00 kg
Identificatiemethode	Vaststelling met bewijsdocument, zonder monstername
Destructieve handeling voor identificatie	Nee
Opmerking	Staal genomen bij ander appartement in zelfde gebouw (Zelfde materiaal bij alle houten ramen in het gebouw) - Resultaat labo: Niet-asbesthoudend.
