# Asbestinventarisatetest

Louis de Potterstraat 18, 8000 Brugge

Attestnummer : 20260601-000229.000

Uitgegeven op : 01.06.2026

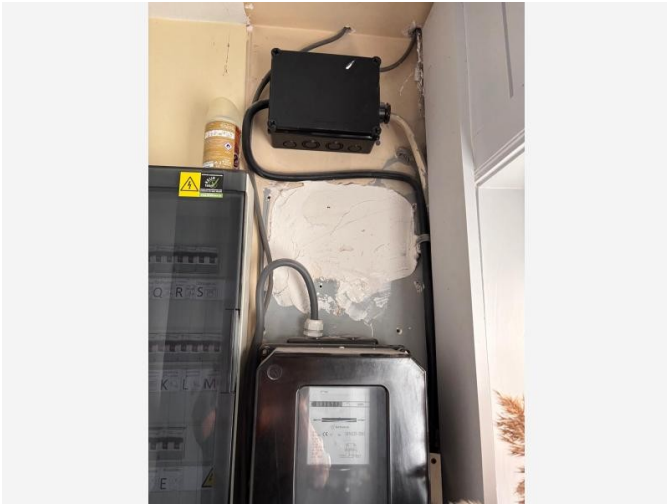
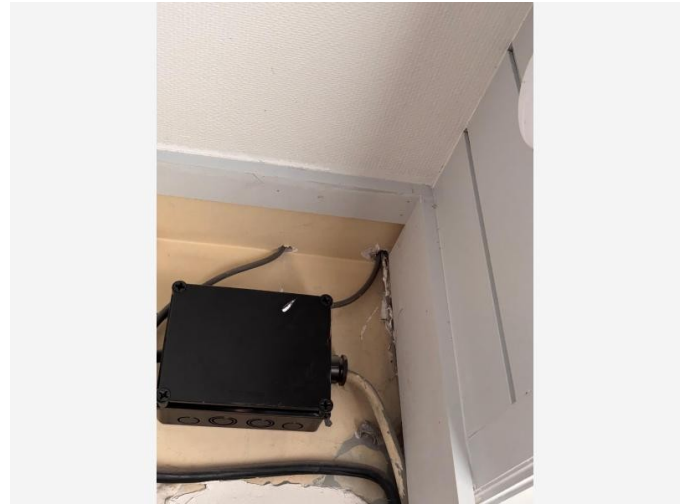
Eindbeoordeling materiaalrisico

Laag materiaalrisico en/of verlaagde kans op vezelvrijgave

<b>Gebondenheid</b>	Categorie 1: hechtgebonden in oorsprong
<b>Asbestsoort (vezeltype)</b>	Crocidoliet aanwezig
<b>Asbestconcentratie</b>	Laag (< 50%)
<b>Afschermingsgraad van het gehele materiaal</b>	Geheel of deels vrij aan de binnenlucht, maar geen contact met binnenluchtstromen
<b>Toestand van het materiaal</b>	Onbeschadigd, niet verweerd

Te nemen maatregelen

- Zorg voor een veilig beheer. Vermijd het beschadigen van het asbestmateriaal. Controleer de toestand jaarlijks op wijzigingen.
- Voer bijkomende staalname(s) uit.

- Eenvoudige handelingen: mag via doe-het-zelf of door werknemer(s) met opleidingsattest eenvoudige handelingen  
Te verwijderen door de netbeheerder. Deze toepassing kan door een werknemer die over een opleidingsattest eenvoudige handelingen beschikt verwijderd worden indien er geen verhoogd risico op vrijgave van asbestvezels (max. concentratie 0,01 vezels/cm<sup>3</sup> - CODEX Art. VI.3-54) ontstaat en de toepassing voorafgaand wordt gefixeerd/bevochtigd; de individuele elementen zonder machinale werktuigen (boormachine, slijpschijf, hogedrukreiniger,...) en zonder breken of gooien een voor een losgemaakt worden; en ten slotte dubbel en luchtdicht verpakt weggevoerd worden naar een erkend afvalpunt (recyclagepark).

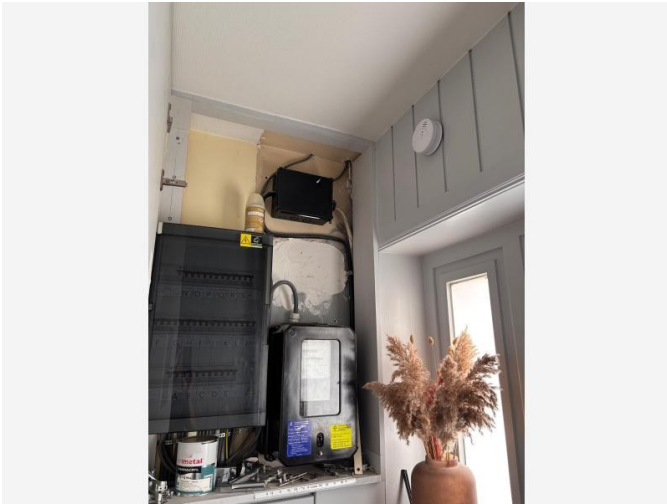
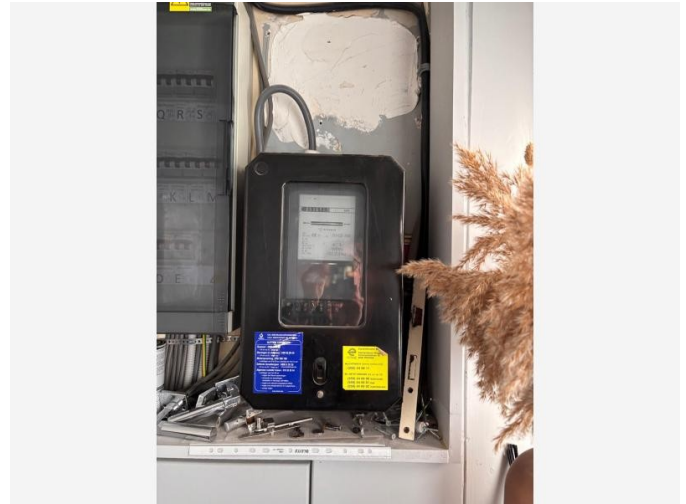
Eindbeoordeling materiaalrisico	Zeer laag materiaalrisico en/of zeer lage kans op vezelvrijgave
---------------------------------	---

Gebondenheid	Categorie 1: hechtgebonden in oorsprong
Asbestsoort (vezeltype)	Crocidoliet aanwezig
Asbestconcentratie	Laag (< 50%)
Afschermingsgraad van het gehele materiaal	Stootvaste afscherming of omkasting
Toestand van het materiaal	Onbeschadigd, niet verweerd

Te nemen maatregelen

- Zorg voor een veilig beheer. Vermijd het beschadigen van het asbestmateriaal. Controleer de toestand jaarlijks op wijzigingen.
- Voer bijkomende staalname(s) uit.

- Eenvoudige handelingen: mag via doe-het-zelf of door werknemer(s) met opleidingsattest eenvoudige handelingen  
Deze toepassing kan door een aannemer die over een opleidingsattest eenvoudige handelingen beschikt of door een particulier (doe-het-zelf), verwijderd worden indien er geen verhoogd risico op vrijgave van asbestvezels (max. concentratie 0,01 vezels/cm<sup>3</sup> - CODEX Art. VI.3-54) ontstaat en de toepassing voorafgaand wordt gefixeerd/bevochtigd; de individuele elementen zonder machinale werktuigen (boormachine, slijpschijf, hogedrukreiniger,...) en zonder breken of gooien een voor een losgemaakt worden; en ten slotte dubbel en luchtdicht verpakt weggevoerd worden naar een erkend afvalpunt (recyclagepark).

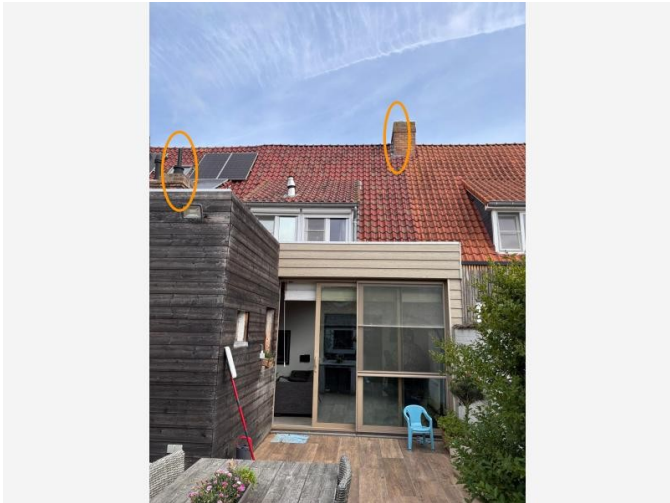
### Tijdelijke beperking

**Reden:** Het te onderzoeken materiaal situeert zich hoger dan 3,50 m te rekenen vanaf een veilige ondergrond

**Uitleg van de asbestdeskundige:** De schouwen bevatten binnenin mogelijk een asbestcement rookgaskanaal. Laat dit onderzoeken bij eventuele werken.

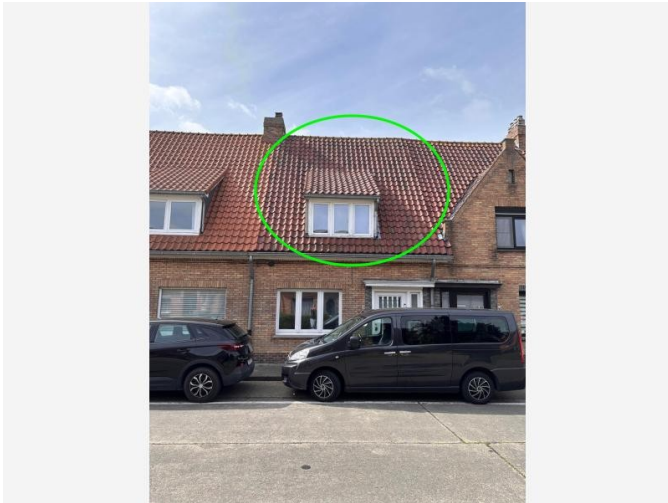
### Uitgesloten van inspectie

**Bouwjaar:** 2015

*Constructies gebouwd vanaf 2001 moeten niet onderzocht worden*

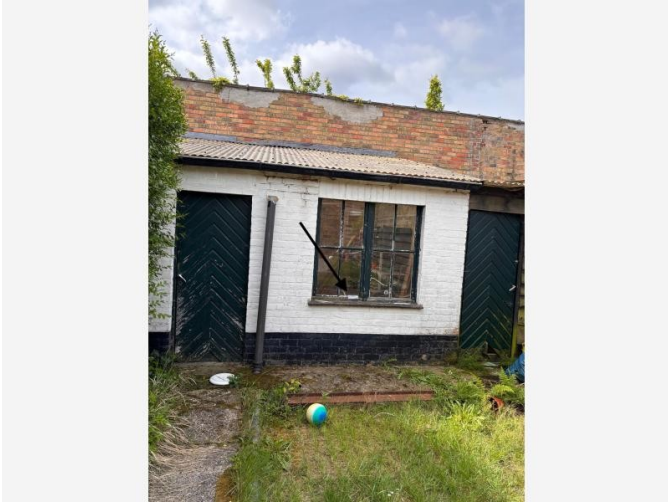
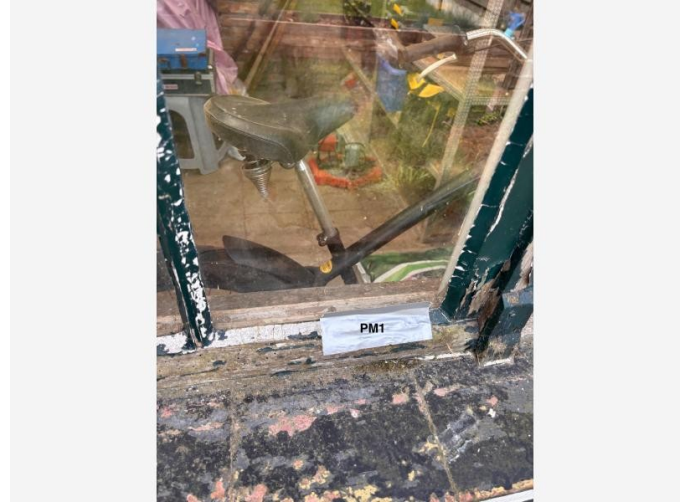
## Fiche 5: Mastiek raam tuinhuis

Geen asbest

#	Type	Referentie	Resultaat
5.1	Puntmonster	PM1	Geen asbest

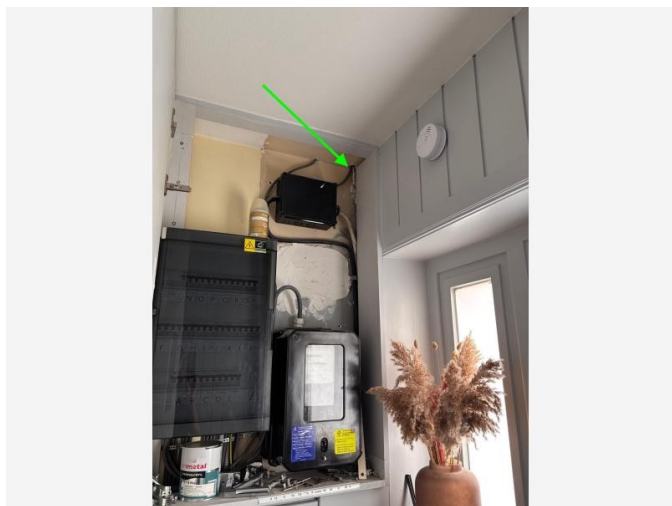
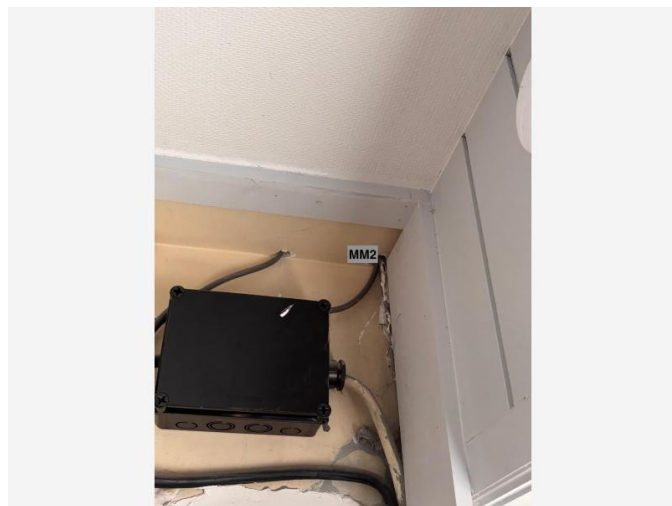
Geen asbest

#	Type	Referentie	Resultaat
6.1	Mengmonster	MM2	Geen asbest

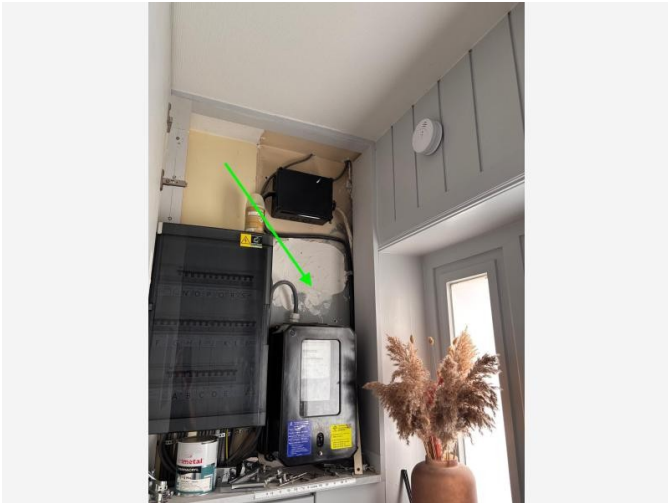
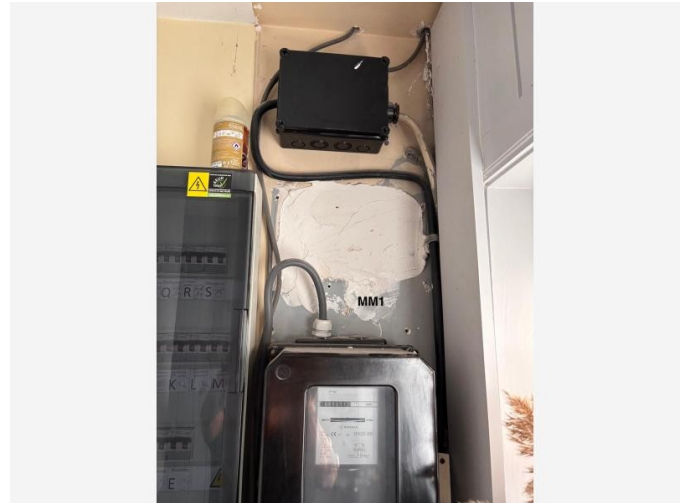
Geen asbest

#	Type	Referentie	Resultaat
7.1	Mengmonster	MM1	Geen asbest
