Asbestinventarisatetest

Markt 74, 2440 Geel

Attestnummer : 20240118-000296.000

Uitgegeven op : 18.01.2024

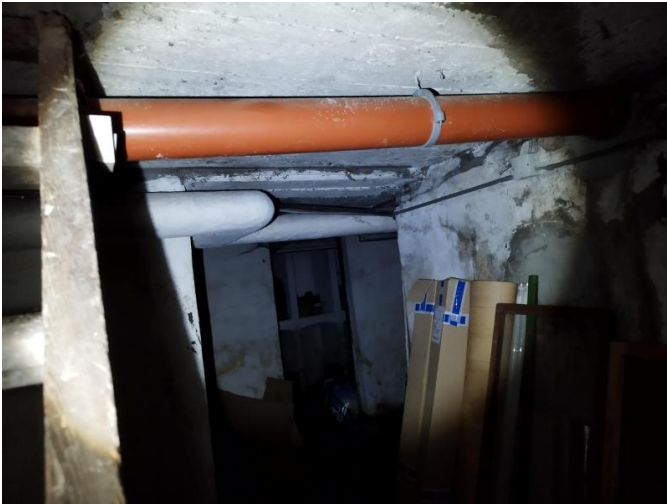
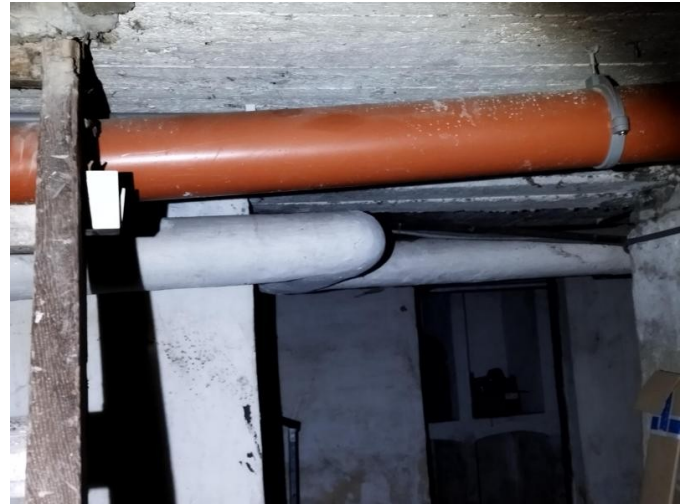
Het asbestmateriaal valt onder de mijlpaal van 2034.

Eindbeoordeling materiaalrisico	Verhoogd materiaalrisico en/of verhoogde kans op vezelvrijgave
---------------------------------	--

Gebondenheid	Categorie 2: niet-hechtgebonden met matrix
Asbestsoort (vezeltype)	Amfibool aanwezig, uitgezonderd crocidoliet
Asbestconcentratie	Hoog ($\geq 50\%$)
Afschermingsgraad van het gehele materiaal	Geheel of deels (ook) vrij aan de binnenlucht
Toestand van het materiaal	Licht beschadigd, licht verweerd. Intact materiaal type Pical – asbestboard of categorie III 'gebondenheid'

Beschrijving	Thermische isolatie
Omgeving	Binnen
Primaire drager	HVAC infrastructuur en uitrusting
Asbestmateriaal	In-situ afwerkingslagen - Thermische isolatie
Bindmiddel van asbestmateriaal	Gips - kalk
Gebondenheid op basis van bindmiddel	Niet-hechtgebonden
Hoeveelheid (lengte - omtrek - dikte - aantal)	<ul style="list-style-type: none">20,00 m - 70,00 cm - 1,00 cm - 1 stuk
Totaal volume	0,14 m ³

Eenvoudig bereikbaar	Ja
Bevestigingswijze	<ul style="list-style-type: none"> • Verlijmd, ingegoten, versmeerd
Identificatiemethode	<p>Vaststelling zonder monstername</p> <p>Motivatie: Onderzoeksbeperking verhinderde monstername</p>
Destructieve handeling voor identificatie	Nee
Opmerking	<p>In de kelder zijn duidelijk leidingen aanwezig waarrond asbesthoudende isolatie gebruikt werd. De kelder is vanwege de hoge grondwaterstand niet toegankelijk. Ook is niet duidelijk om hoeveel meter het gaat.</p>

Verwijderen

- Verwijder dit asbestmateriaal zo snel mogelijk. Volg de toestand goed op.

- Hermetische zone (erkend asbestverwijderaar)
HZ: Gipsisolatie wordt losgesneden van dragermateriaal (leiding), asbesthoudend gips zal gemakkelijk verbrossen en is losgebonden. Om geen asbestvezels te verspreiden naar de omgeving, dient dit in hermetische zone verwijderd te worden.

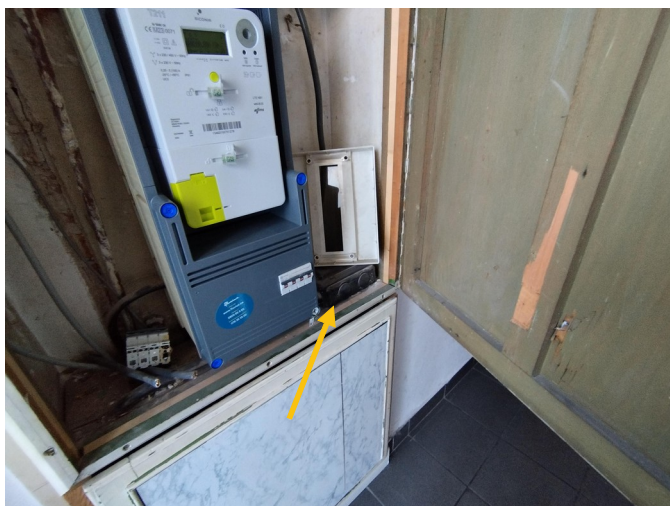
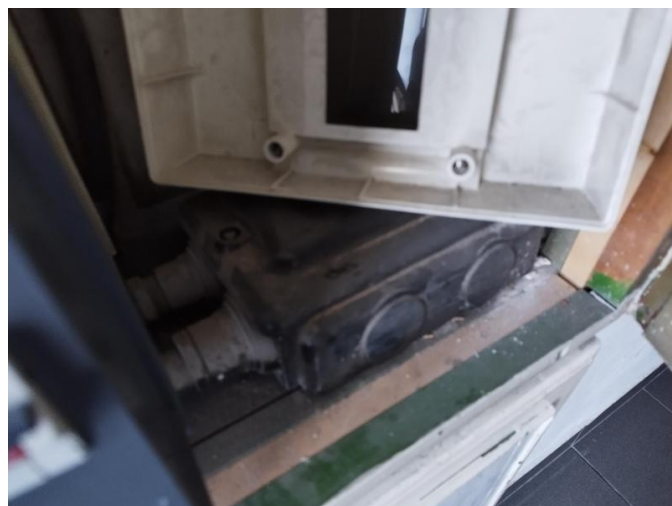
Het asbestmateriaal valt onder de mijlpaal van 2040.

Eindbeoordeling materiaalrisico	Zeer laag materiaalrisico en/of zeer lage kans op vezelvrijgave
---------------------------------	---

Gebondenheid	Categorie 1: hechtgebonden in oorsprong
Asbestsoort (vezeltype)	Crocidoliet aanwezig
Asbestconcentratie	Laag (< 50%)
Afschermingsgraad van het gehele materiaal	Stootvaste afscherming of omkasting
Toestand van het materiaal	Licht beschadigd, licht verweerd. Intact materiaal type Pical – asbestboard of categorie III 'gebondenheid'

Beschrijving	Bakeliet kastje
Omgeving	Binnen
Primaire drager	Communicatie en elektrische infrastructuur en uitrusting
Asbestmateriaal	Elektriciteitskastje van bakeliet
Bindmiddel van asbestmateriaal	Kunststof of -hars
Gebondenheid op basis van bindmiddel	Hecht
Hoeveelheid (gewicht - aantal)	• 0,25 kg - 1 stuk
Totaal gewicht	0,25 kg

Eenvoudig bereikbaar	Ja
Bevestigingswijze	<ul style="list-style-type: none"> • Geschroefd
Identificatiemethode	Vaststelling zonder monstername
Destructieve handeling voor identificatie	Nee
Opmerking	<p>Het is moeilijk te bepalen of de bakeliettoepassingen in de woning ook effectief asbesthoudend zijn (het kan ook gaan om de asbestvrije variant).</p> <p>-Er werd geen monster genomen owv beschadiging aan een elektrisch gerelateerde toepassing, extra controle bij verwijdering van het verdacht materiaal. Vermoedelijk zullen de toepassingen verwijderd worden bij aanpassing van het elektriciteitsnetwerk.</p>

Zorgvuldig beheren

- Zorg voor een veilig beheer. Vermijd het beschadigen van het asbestmateriaal. Controleer de toestand jaarlijks op wijzigingen.

- Eenvoudige handelingen: mag via doe-het-zelf of door werknemer(s) met opleidingsattest eenvoudige handelingen
EH

Schakelaars, stopcontacten en andere gelijkaardige toepassingen kunnen eenvoudig losgeschroefd worden --> EH doe-het-zelf. Afgesloten of verzegelde kast --> EH opgeleid techniker personeel 8u basisopleiding asbest.

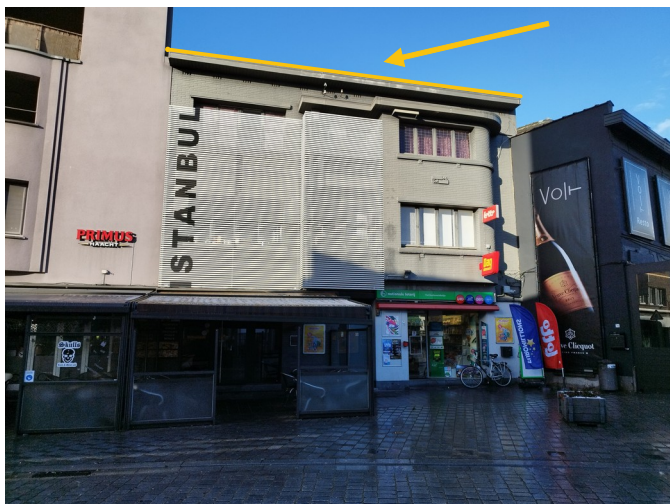
Situeringfoto

Permanente beperking

Reden: Het te onderzoeken materiaal situeert zich hoger dan 3,50 m te rekenen vanaf een veilige ondergrond

Uitleg van de asbestdeskundige: Het is dak is niet inspecteerbaar, aangezien dit zich bevindt boven 3,5 meter gerekend vanaf een veilige ondergrond. Vermoedelijk is daar roofing aanwezig. De kans op asbesthoudende roofing is nochtans klein aangezien er volgens de eigenaar recent nog een renovatie an het dak uitgevoerd werd.

(Asbest)materiaal	Dak- en gevelbekleding - Roofing
Karakterisatie	Asbest (verdacht)
Primaire drager	Plat dak

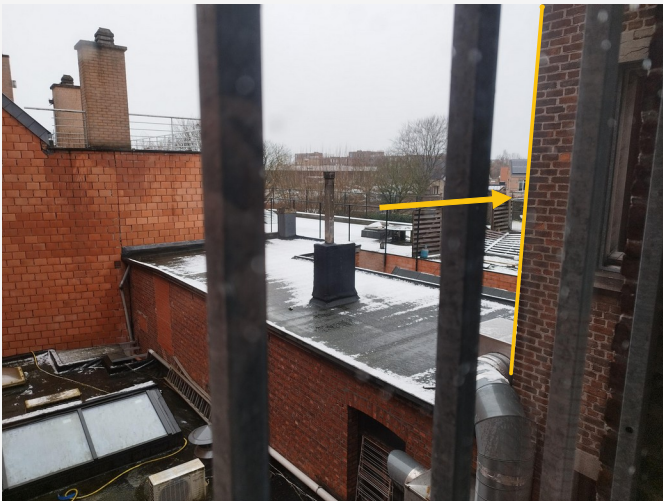
Situeringfoto

Tijdelijke beperking

Reden: Het te onderzoeken materiaal situeert zich hoger dan 3,50 m te rekenen vanaf een veilige ondergrond

Uitleg van de asbestdeskundige: De achtergevel kon niet volledig gecontroleerd worden daar deze zich buiten het gezichtsveld bevindt. Er is in de achetrgevel ook geen raam aanwezig. Er bestaat de mogelijkheid om het schuine dak te betreden aan de achterkant (via verdiep 1) waar aan de achterkant de gevel zichtbaar is maar gezien de helling van het dak en het materiaal waarmee dit dak afgewerkt werd is dit bij anders dan droog weer glad en gevaarlijk.

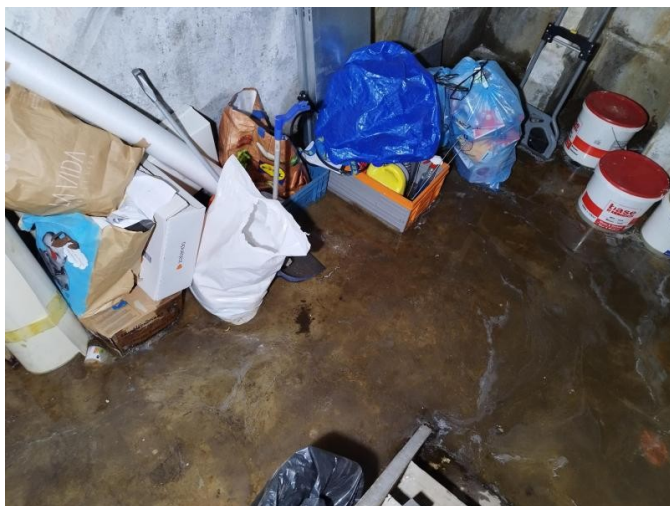
Situeringfoto

Tijdelijke beperking

Reden: Grondwater

Uitleg van de asbestdeskundige: In de kelder staat grondwater en deze is daardoor niet toegankelijk. De kans dat het grondwater in de nabije toekomst daalt is klein.

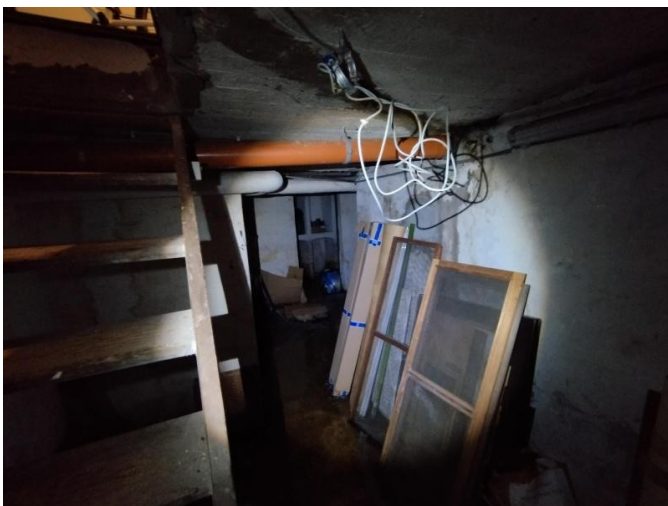
Vrije foto

Het verwarmingssysteem bevindt zich in de kelder. De kelder is niet toegankelijk vanwege het grondwater. Mogelijks zijn er in de stookolieketel en brander asbesthoudende materialen aanwezig.

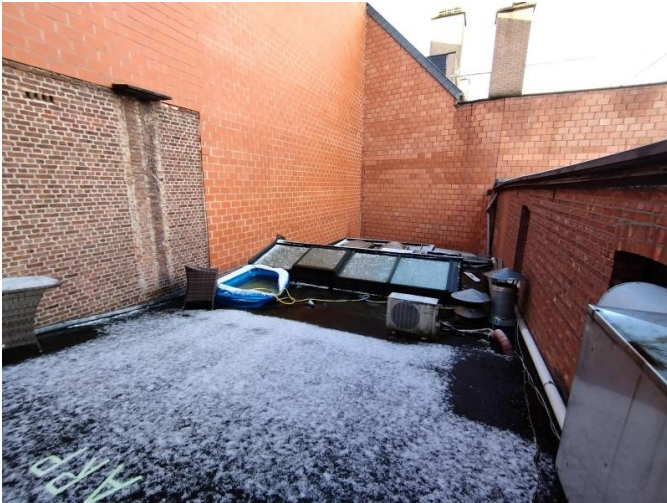
Vrije foto

Achteraan de woning is een hellend dak aanwezig waar de dakbedekking bestaat uit een zwart pvc zeil/doek. Het is niet duidelijk of er hieronder asbesthoudende materialen aanwezig zijn, het is aangeraden extra waakzaam te zijn bij werken.

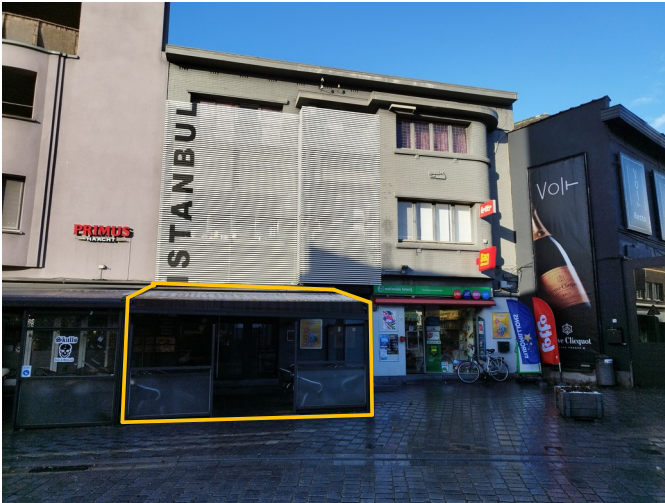
Vrije foto

Vooraan is een overdekt terras aanwezig. Er werden hier geen asbesthoudende of verdachte materialen vastgesteld.

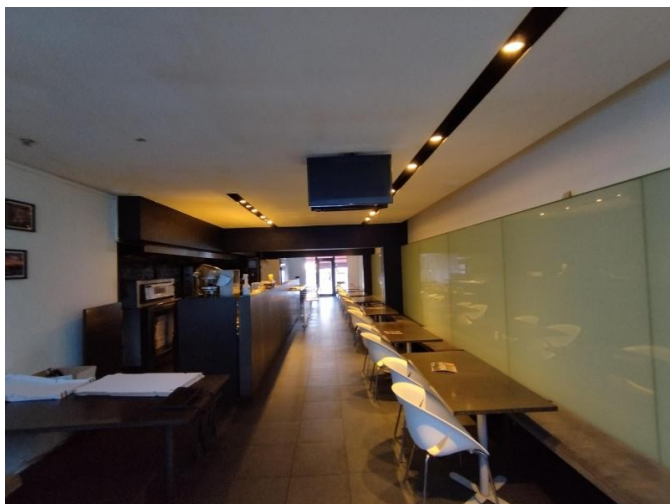
Vrije foto

Enkele plafonds zijn afgewerkt met valse plafonds in plaatmateriaal. Het is niet duidelijk of er pleisterwerk aanwezig is achter deze valse plafonds, het is aangewezen om bijkomend onderzoek uit te voeren bij werken.

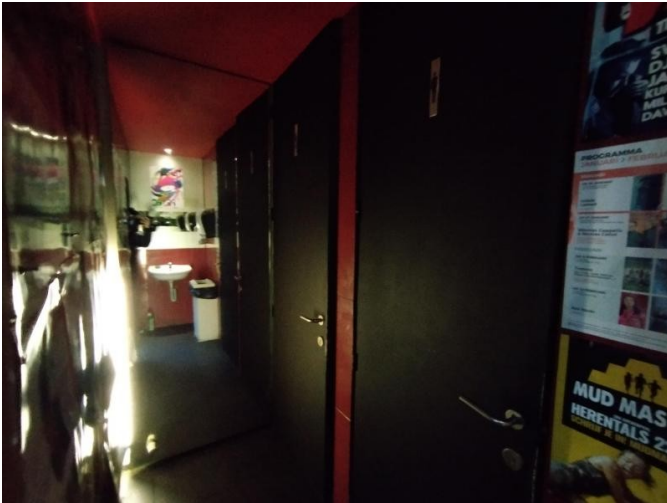
Vrije foto

Enkele binnenwanden zijn afgewerkt met valse wanden. Het is niet duidelijk of er pleisterwerk aanwezig is achter deze valse wanden, het is aangewezen om bijkomend onderzoek uit te voeren bij werken.

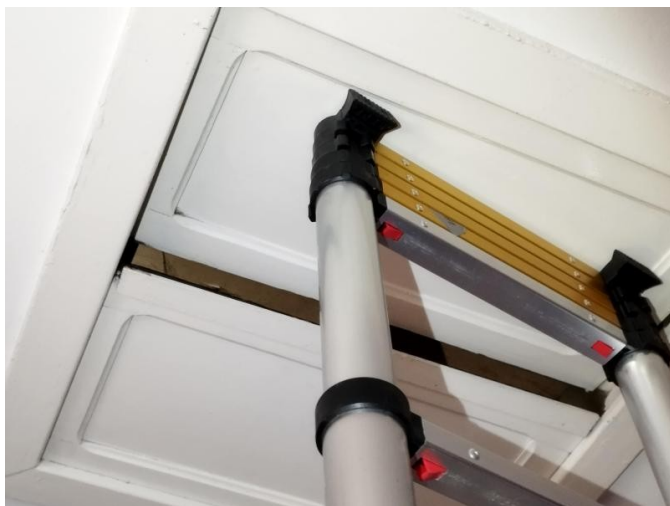
Vrije foto

Onder de plafonds op het 2de verdiep zijn houten plafonds aanwezig. Dit is zichtbaar via een luik in 1 van de slaapkamers.

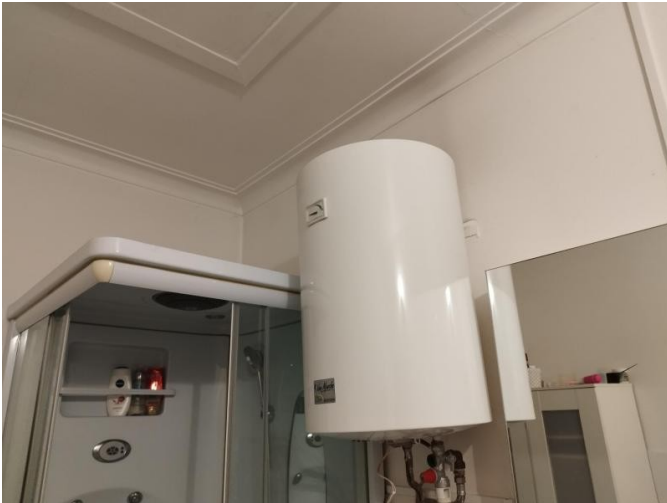
Vrije foto

Er zijn 1 geiser en 2 boilers aanwezig in de woning. Deze toestellen maken geen gebruik van gas. de kans is zeer klein dat deze toestellen asbesthoudende materialen bevatten maar aangewezen is hij onderhoud te laten controleren op asbesthoudende materialen.

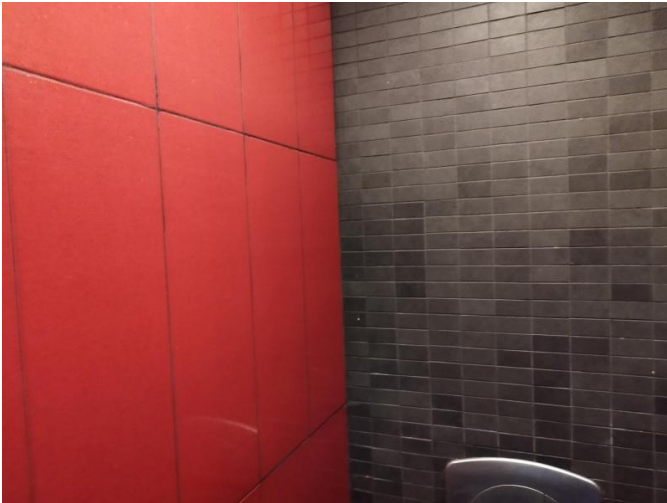
Vrije foto

Enkele wanden werden afgewerkt met recent geplaatste tegels (na 2001). Deze wanden zijn niet verdacht.

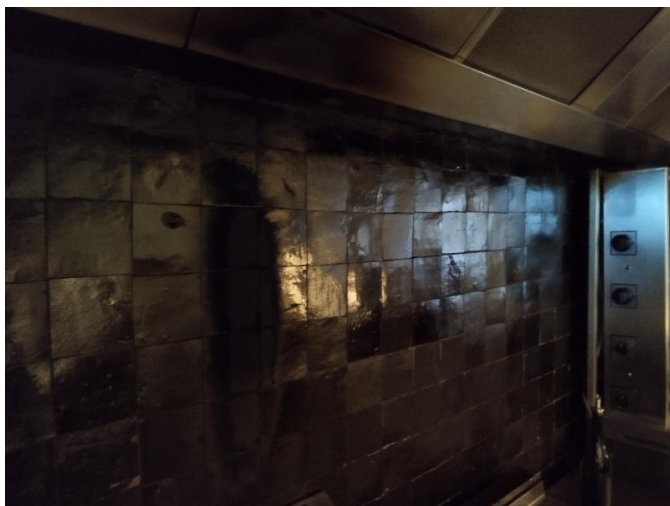
Vrije foto

In het inspectieprotocol is een monstername van tegellijm verplicht om dit te identificeren als niet-asbesthoudend. Er waren geen facturen ter beschikking die bevestigen dat de tegels na 2001 waren geplaatst. Er waren geen bestaande beschadigingen aan de wandtegels om de lijm voldoende te kunnen inspecteren. Om dit af te toetsen is het aangewezen om bij eventuele renovatiewerken aan de tegels verder onderzoek/staalname te laten uitvoeren ter controle.

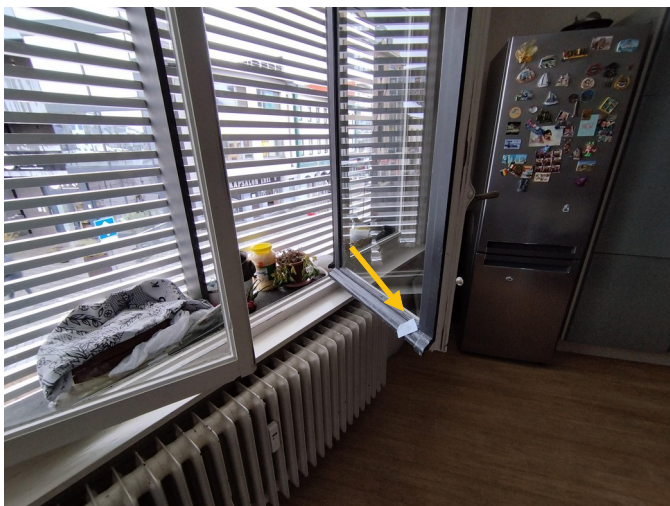
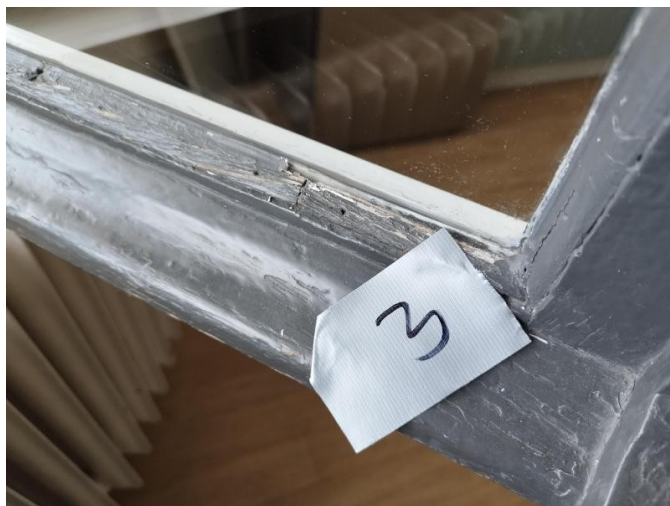
Fiche 15: Stopverf

Geen asbest

#	Type	Referentie	Resultaat
15.1	Puntmonster	3	Geen asbest

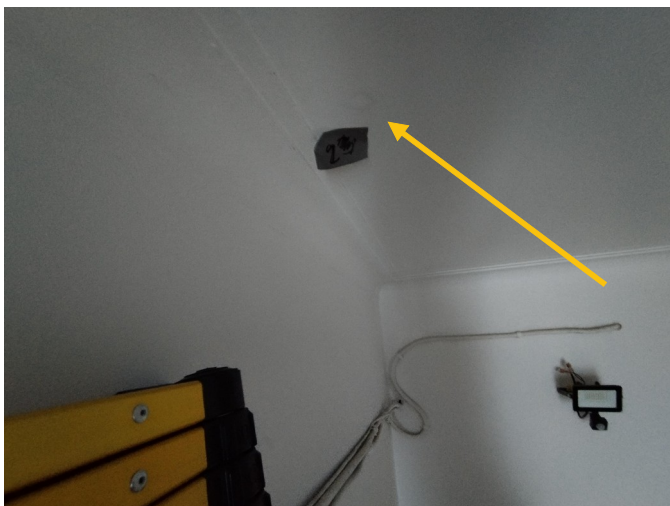
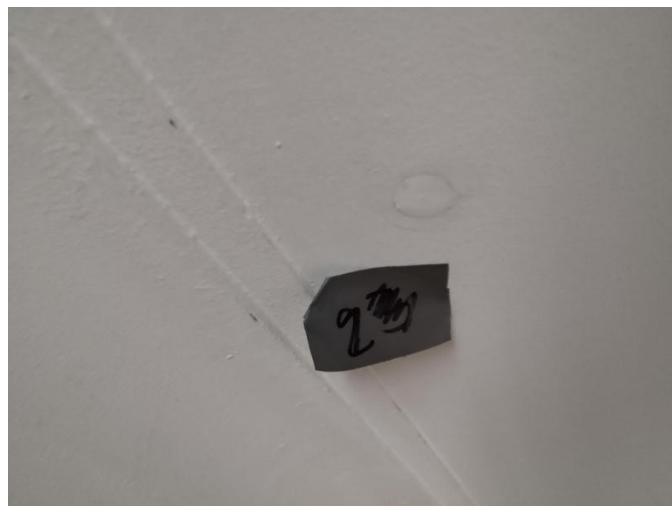
Fiche 16: Pleisterwerk plafonds

Geen asbest

#	Type	Referentie	Resultaat
16.1	Mengmonster	2	Geen asbest

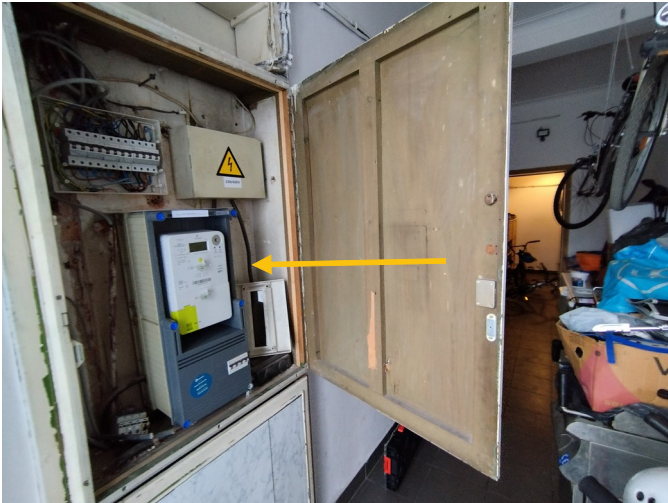
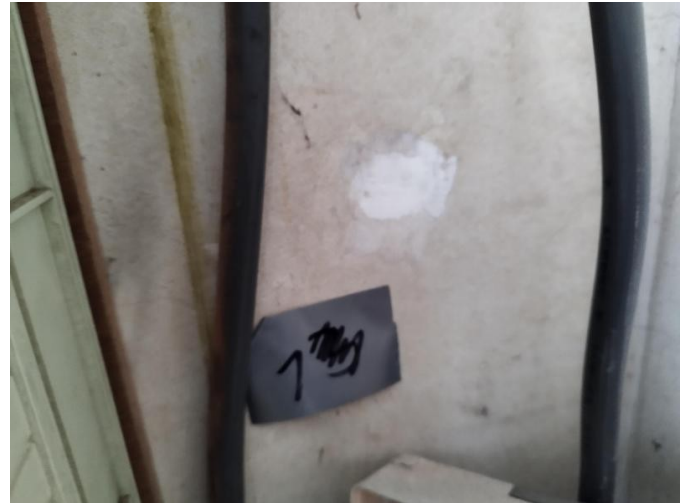
Fiche 17: Pleisterwerk muren

Geen asbest

#	Type	Referentie	Resultaat
17.1	Mengmonster	1	Geen asbest
