Asbestinventarisatetest

Markt 75, 2440 Geel

Attestnummer : 20240118-000293.000

Uitgegeven op : 18.01.2024

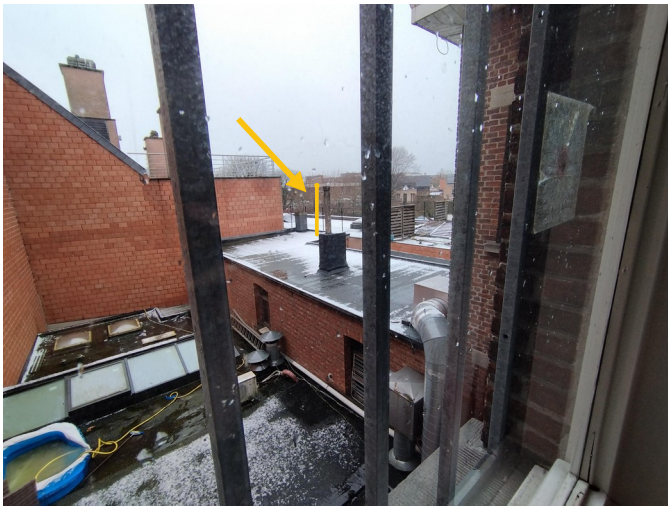
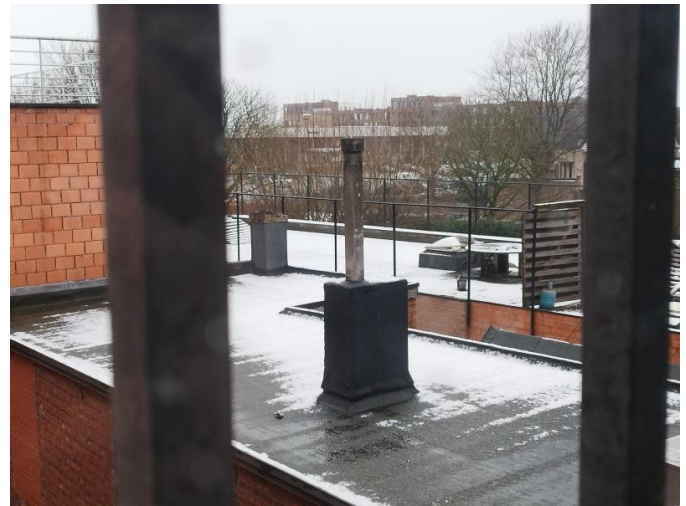
Eindbeoordeling materiaalrisico	Verhoogd materiaalrisico en/of verhoogde kans op vezelvrijgave
---------------------------------	--

Gebondenheid	Categorie 1: hechtgebonden in oorsprong
Asbestsoort (vezeltype)	Crocidoliet aanwezig
Asbestconcentratie	Laag (< 50%)
Afschermingsgraad van het gehele materiaal	Geheel of deels vrij aan de buitenlucht
Toestand van het materiaal	Matig beschadigd, matig verweerd

Beschrijving	Schouw
Omgeving	Buiten
Primaire drager	HVAC infrastructuur en uitrusting
Asbestmateriaal	Rookgaskanaal
Bindmiddel van asbestmateriaal	Cement
Gebondenheid op basis van bindmiddel	Hecht
Hoeveelheid (lengte - omtrek - dikte - aantal)	<ul style="list-style-type: none">• 3,00 m - 70,00 cm - 1,00 cm - 1 stuk
Totaal volume	0,021 m ³
Eenvoudig bereikbaar	Ja
Bevestigingswijze	<ul style="list-style-type: none">• Geklemd• Verlijmd, ingegoten, versmeerd

- Verwijder dit asbestmateriaal zo snel mogelijk. Volg de toestand goed op.

- Eenvoudige handelingen: mag via doe-het-zelf of door werknemer(s) met opleidingsattest eenvoudige handelingen
De buis kan voorzichtig losgebeiteld worden , extra bevochtigen om stof te voorkomen + dragen van de nodige beschermingsmiddelen (mondmasker ffp3, handschoenen,tyvec) Bij de gemeente/containerpark afsluitzakken halen om dubbel in te pakken en af te voeren naar het containerpark als hechtgebonden asbestafval.

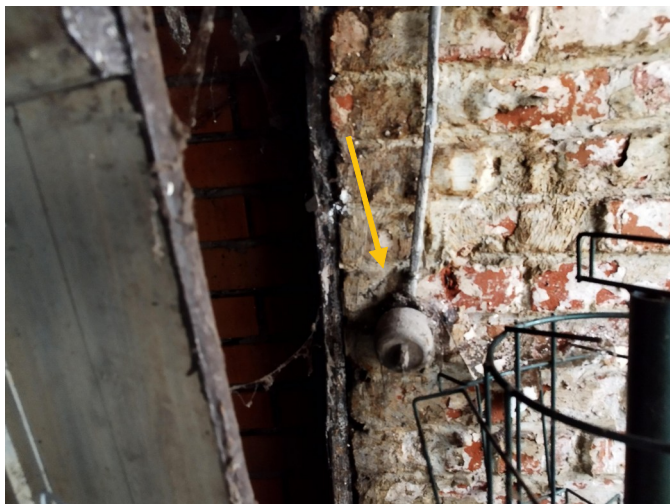
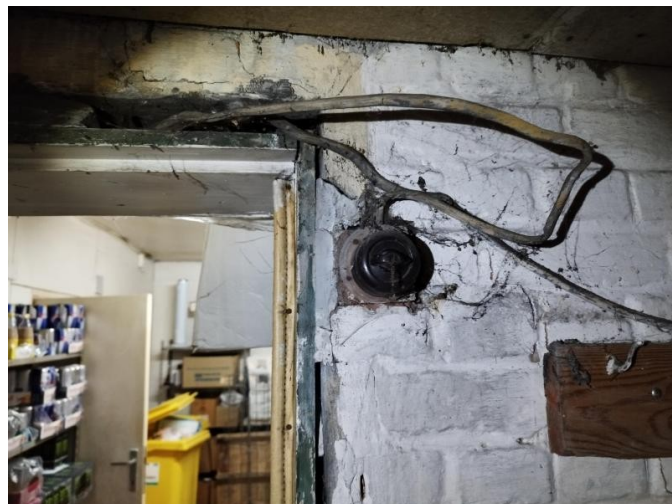
Eindbeoordeling materiaalrisico	Verhoogd materiaalrisico en/of verhoogde kans op vezelvrijgave
---------------------------------	--

Gebondenheid	Categorie 1: hechtgebonden in oorsprong
Asbestsoort (vezeltype)	Crocidoliet aanwezig
Asbestconcentratie	Laag (< 50%)
Afschermingsgraad van het gehele materiaal	Geheel of deels (ook) vrij aan de binnenlucht
Toestand van het materiaal	Licht beschadigd, licht verweerd. Intact materiaal type Pical – asbestboard of categorie III 'gebondenheid'

Beschrijving	Bakeliet schakelaars
Omgeving	Binnen
Primaire drager	Communicatie en elektrische infrastructuur en uitrusting
Asbestmateriaal	Bakeliet
Bindmiddel van asbestmateriaal	Kunststof of -hars
Gebondenheid op basis van bindmiddel	Hecht
Hoeveelheid (gewicht - aantal)	<ul style="list-style-type: none"> 0,30 kg - 1 stuk
Totaal gewicht	0,30 kg
Eenvoudig bereikbaar	Ja
Bevestigingswijze	<ul style="list-style-type: none"> Geschroefd

Identificatiemethode	Vaststelling zonder monstername
Destructieve handeling voor identificatie	Nee
Opmerking	<p>Het is moeilijk te bepalen of de bakeliettoepassingen in de woning ook effectief asbesthoudend zijn (het kan ook gaan om de asbestvrije variant).</p> <p>-Er werd geen monster genomen owv beschadiging aan een elektrisch gerelateerde toepassing, extra controle bij verwijdering van het verdacht materiaal. Vermoedelijk zullen de toepassingen verwijderd worden bij aanpassing van het elektriciteitsnetwerk.</p>

- Verwijder dit asbestmateriaal zo snel mogelijk. Volg de toestand goed op.

- Eenvoudige handelingen: mag via doe-het-zelf of door werknemer(s) met opleidingsattest eenvoudige handelingen
EH

Schakelaars, stopcontacten en andere gelijkaardige toepassingen kunnen eenvoudig losgeschroefd worden --> EH doe-het-zelf. Afgesloten of verzegelde kast --> EH opgeleid techniekeer personeel 8u basisopleiding asbest.

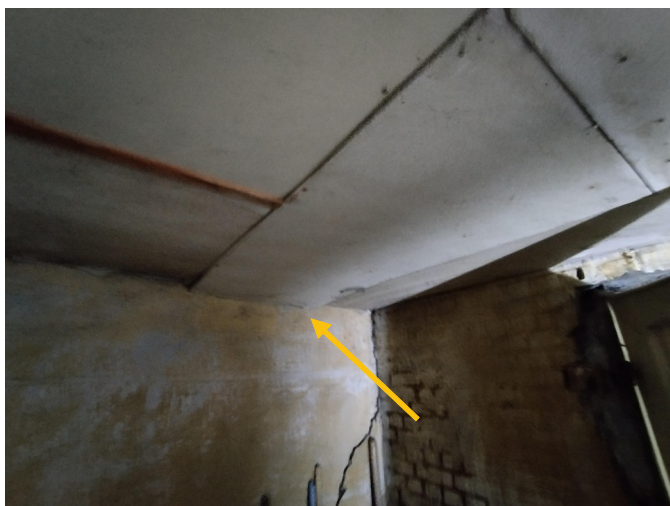
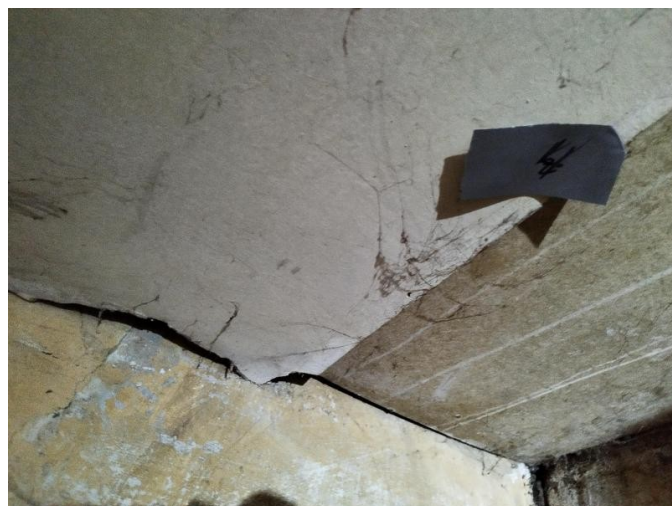
Eindbeoordeling materiaalrisico	Verhoogd materiaalrisico en/of verhoogde kans op vezelvrijgave
---------------------------------	--

Gebondenheid	Categorie 1: hechtgebonden in oorsprong
Asbestsoort (vezeltype)	Alleen chrysotiel
Asbestconcentratie	Laag (< 50%)
Afschermingsgraad van het gehele materiaal	Geheel of deels (ook) vrij aan de binnenlucht
Toestand van het materiaal	Matig beschadigd, matig verweerd

#	Type	Referentie	Resultaat
3.1	Puntmonster	4	Chrysotiel

Beschrijving	Plafondplaten
Omgeving	Binnen
Primaire drager	Plafond
Asbestmateriaal	Plaat, paneel, tablet - Generiek
Bindmiddel van asbestmateriaal	Cement
Gebondenheid op basis van bindmiddel	Hecht
Hoeveelheid (oppervlakte - dikte - aantal)	• 9,00 m ² - 0,40 cm - 1 stuk
Totaal volume	0,036 m ³

- Verwijder dit asbestmateriaal zo snel mogelijk. Volg de toestand goed op.

- Eenvoudige handelingen: mag via doe-het-zelf of door werknemer(s) met opleidingsattest eenvoudige handelingen
Dragen van de nodige beschermingsmiddelen (mondmasker ffp3, handschoenen, tyvec). Indien mogelijk de ondervloer afdekken, platen voorzichtig verwijderen, extra fixeren, niet breken, niet gooien, onmiddellijk verpakken of voorzichtig in container met asbest bag plaatsen. Indien de platen in slechte staat zijn en kans bestaat op breken: Eenvoudige handeling opgeleid personeel, alle werknemer(s) moeten wel beschikken over een opleidingsattest eenvoudige handelingen 8u

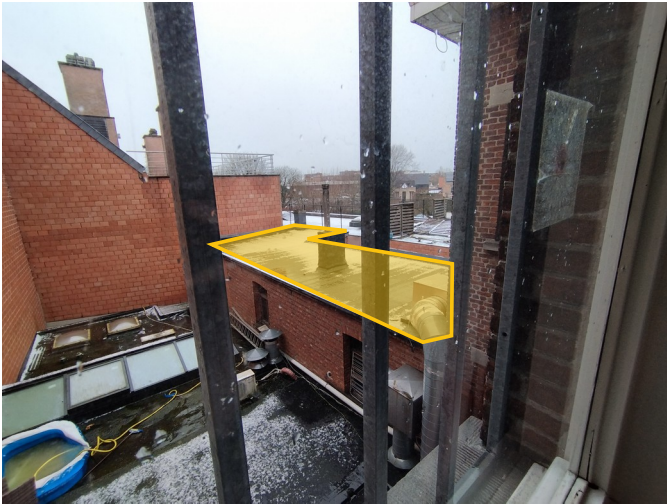
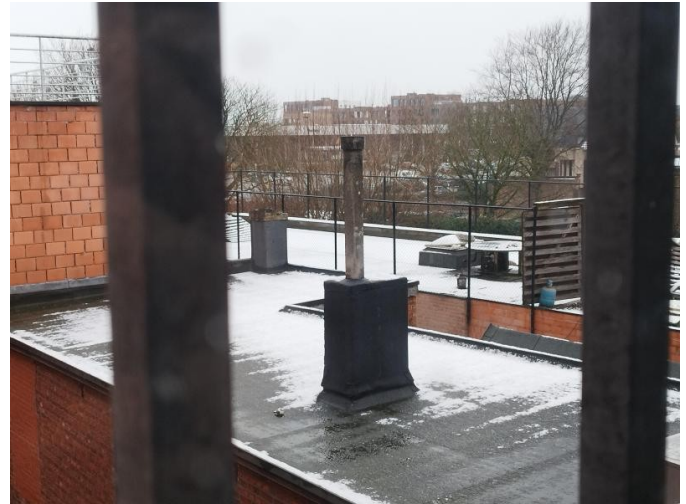
Eindbeoordeling materiaalrisico	Zeer laag materiaalrisico en/of zeer lage kans op vezelvrijgave
---------------------------------	---

Gebondenheid	Categorie 1: hechtgebonden in oorsprong
Asbestsoort (vezeltype)	Alleen chrysotiel
Asbestconcentratie	Laag (< 50%)
Afschermingsgraad van het gehele materiaal	Geheel of deels vrij aan de buitenlucht
Toestand van het materiaal	Onbeschadigd, niet verweerd

Beschrijving	Roofing zolder
Omgeving	Buiten
Primaire drager	Plat dak
Asbestmateriaal	Dak- en gevelbekleding - Roofing
Bindmiddel van asbestmateriaal	Bitumen (roofing, teer, asfalt)
Gebondenheid op basis van bindmiddel	Hecht
Hoeveelheid (oppervlakte - aantal)	<ul style="list-style-type: none">• 32,00 m² - 1 stuk
Totale oppervlakte	32,00 m ²
Eenvoudig bereikbaar	Ja
Bevestigingswijze	<ul style="list-style-type: none">• Verlijmd, ingegoten, versmeerd

Identificatiemethode	Vaststelling zonder monstername Motivatie: Onderzoeksbeperking verhinderde monstername
Destructieve handeling voor identificatie	Nee
Opmerking	Volgens het inspectieprotocol is een monstername van roofing verplicht om dit te identificeren als niet-asbesthoudend. Omwille van de hoogte (>3,50m) is het platte dak niet bereikbaar en kon er bijgevolg geen staal genomen worden. De toepassing wordt in de databank als asbestverdacht beschouwd. Het is aangewezen om extra controle uit te voeren bij eventuele renovatiewerken. De vermelde oppervlaktes, diktes en volumes betreffen een beredeneerde schatting. Er worden geen rechten verleend aan deze oppervlaktes/diktes/volumes.

- Zorg voor een veilig beheer. Vermijd het beschadigen van het asbestmateriaal. Controleer de toestand jaarlijks op wijzigingen.

- Eenvoudige handelingen: enkel door erkend asbestverwijderaar EH erkend saneerder, verwijdering dient te gebeuren volgens de geldende voorschriften en veiligheidsnormen

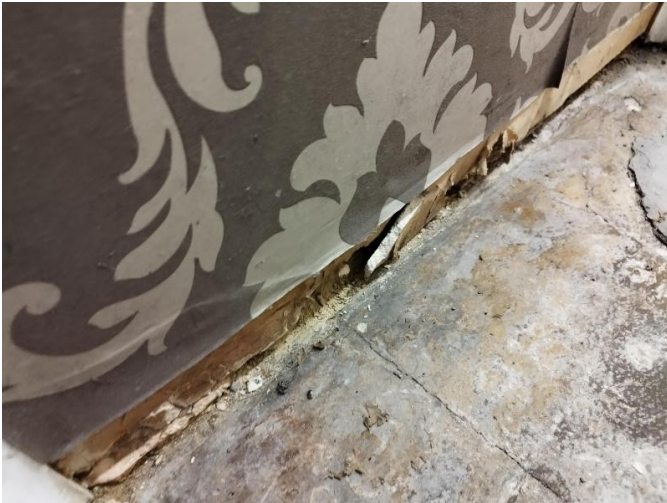
Bijna alle binnenwanden zijn afgewerkt met valse wanden. Het is niet duidelijk of er pleisterwerk aanwezig is achter deze valse wanden, het is aangewezen om bijkomend onderzoek uit te voeren bij werken.

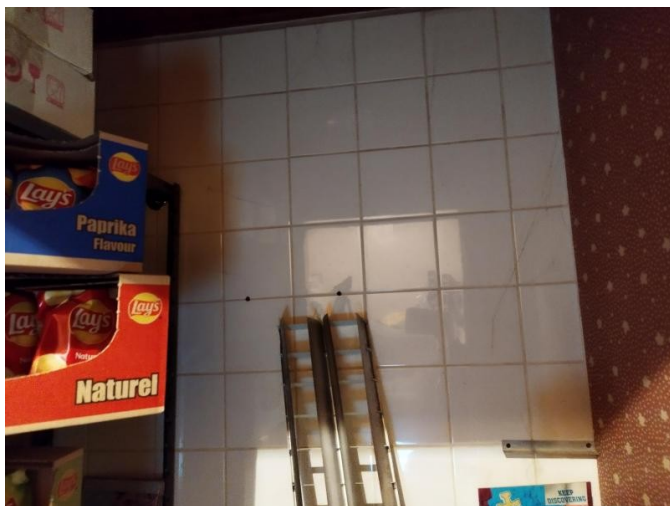
In het inspectieprotocol is een monstername van tegellijm verplicht om dit te identificeren als niet-asbesthoudend. Er waren geen facturen ter beschikking die bevestigen dat de tegels na 2001 waren geplaatst. Er waren geen bestaande beschadigingen aan de wandtegels om de lijm voldoende te kunnen inspecteren. Om dit af te toetsen is het aangewezen om bij eventuele renovatiewerken aan de tegels verder onderzoek/staalname te laten uitvoeren ter controle. In het bureau zijn de tegels aanwezig achter het behang.

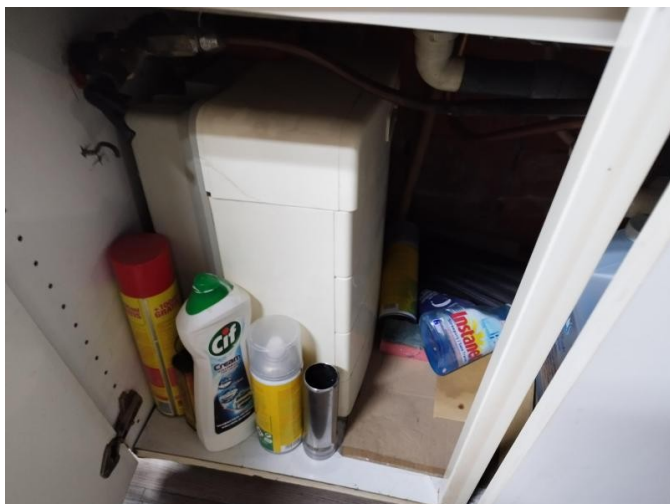
In het bureau is een wasbak aanwezig met daaronder een kleine boiler. De boiler is elektrisch en de kans is klein dat hierin asbesthoudende materialen aanwezig zijn.

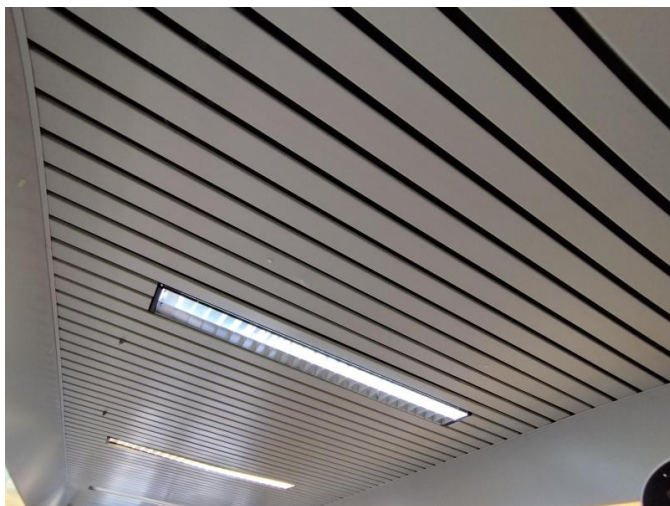
Alle plafonds zijn afgewerkt met valse plafonds in plaatmateriaal en hout. Het is niet duidelijk of er pleisterwerk aanwezig is achter deze valse plafonds, het is aangewezen om bijkomend onderzoek uit te voeren bij werken.

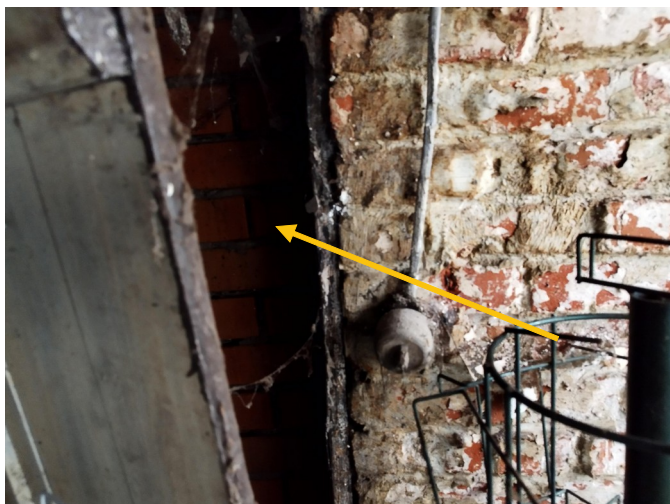
Achteraan zijn 2 houten deuren aanwezig. Deze deuren komen uit op bakstenen wanden.

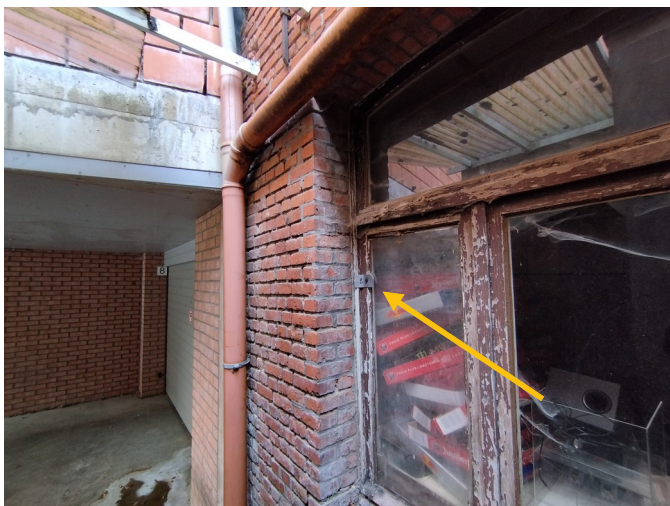
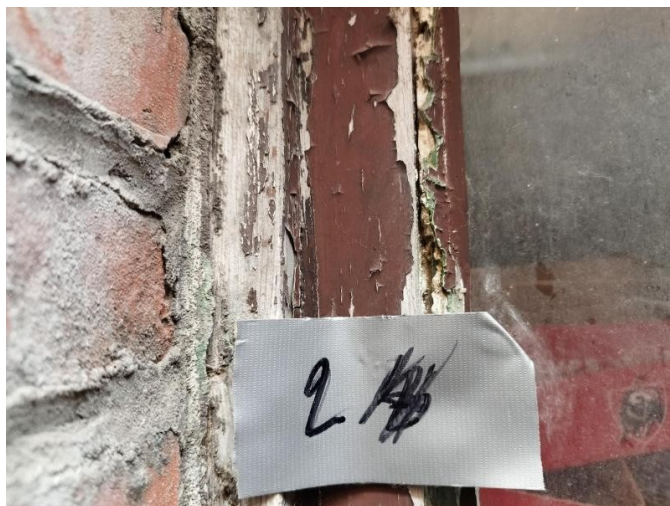
Geen asbest

#	Type	Referentie	Resultaat
10.1	Puntmonster	2	Geen asbest

Beschrijving	Stopverf
Omgeving	Buiten
Primaire drager	Wandopening verticaal (raam, deur, ...)
Bindmiddel van materiaal	Kitten, mastiek, pasta

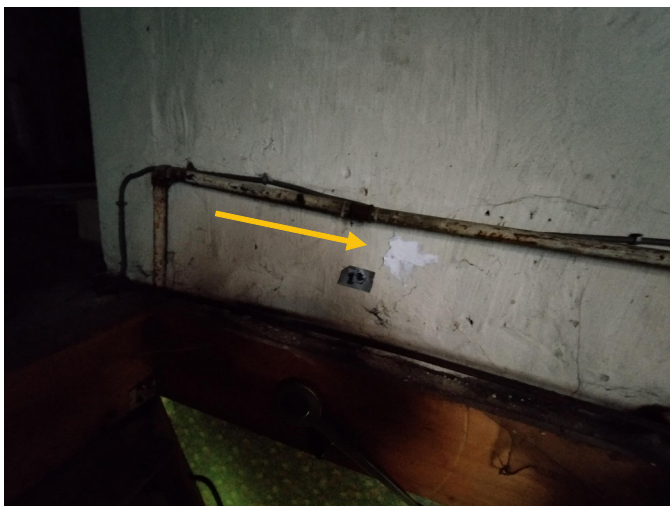
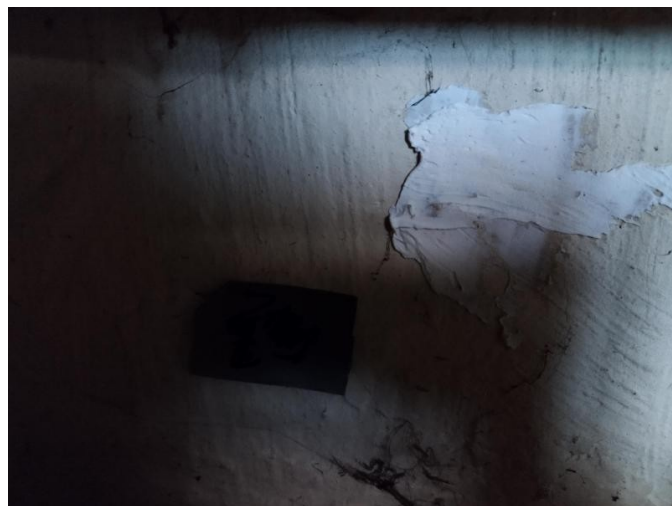
Fiche 11: Pleisterwerk muren

Geen asbest

#	Type	Referentie	Resultaat
11.1	Puntmonster	1	Geen asbest

Beschrijving	Pleisterwerk muren
Omgeving	Binnen
Primaire drager	Binnenwand
Bindmiddel van materiaal	Gips - kalk

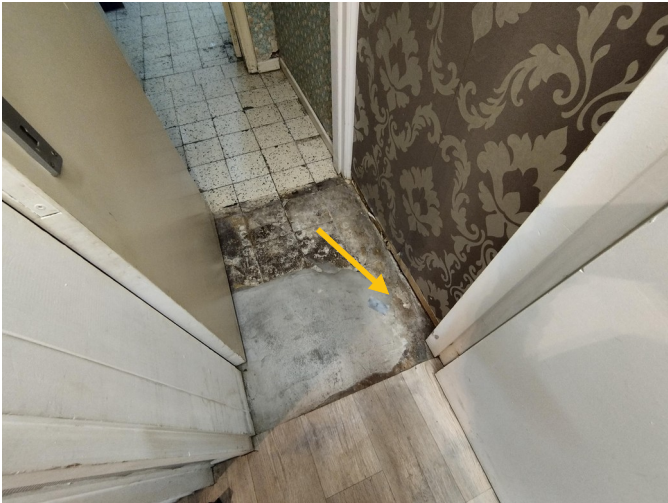
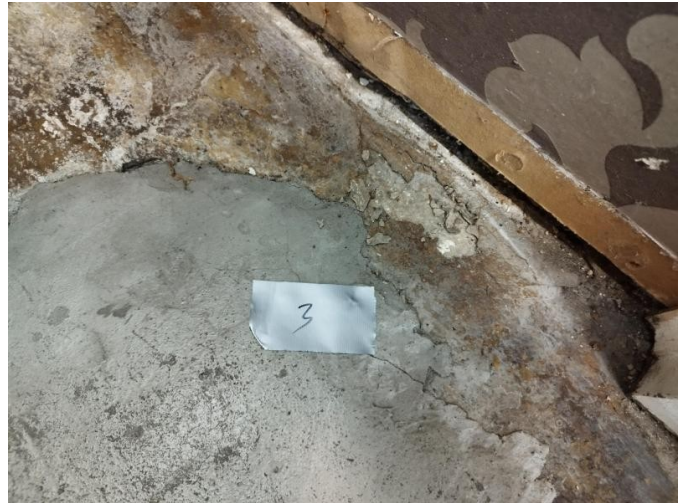
Fiche 12: Lijmresten vloer

Geen asbest

#	Type	Referentie	Resultaat
12.1	Puntmonster	3	Geen asbest

Beschrijving	Lijmresten vloer
Omgeving	Binnen
Primaire drager	Vloer
Bindmiddel van materiaal	Lijm
